FACULTAD DE INGENIERÍA

Carrera de Ingeniería Civil

“COMPARACIÓN DE DOS METODOLOGÍAS DE ANÁLISIS PARA EVALUAR LA VULNERABILIDAD SÍSMICA DE LA IGLESIA SAN JUAN BAUTISTA, DISTRITO DE LLACANORA, CAJAMARCA 2018”

2020

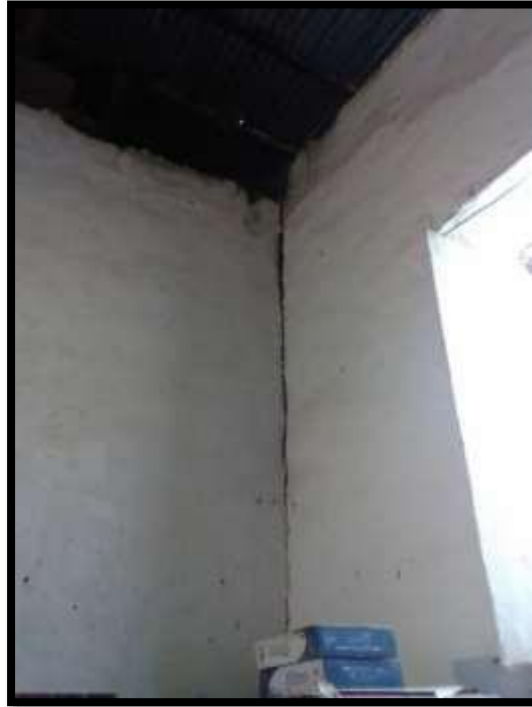
Figura 41: Grietas verticales en unión de paredes.

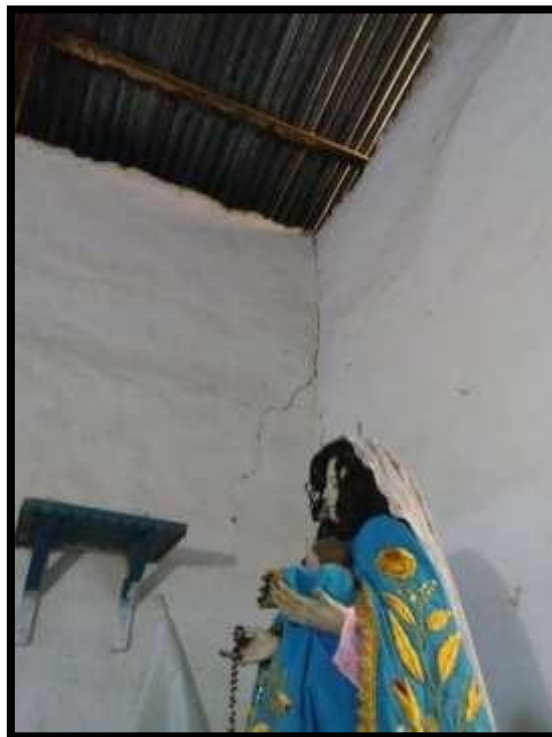
Figura 42: Grietas diagonales en unión de paredes.

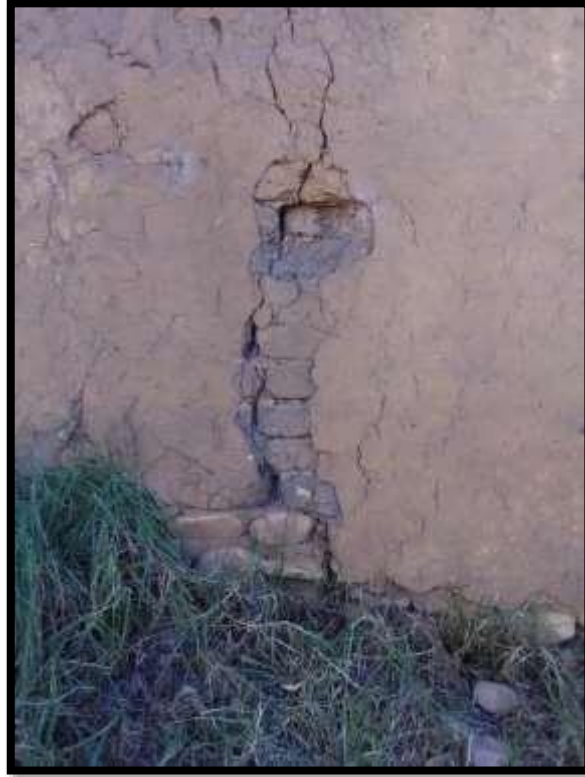
Figura 43: Grietas en mitad de muros.

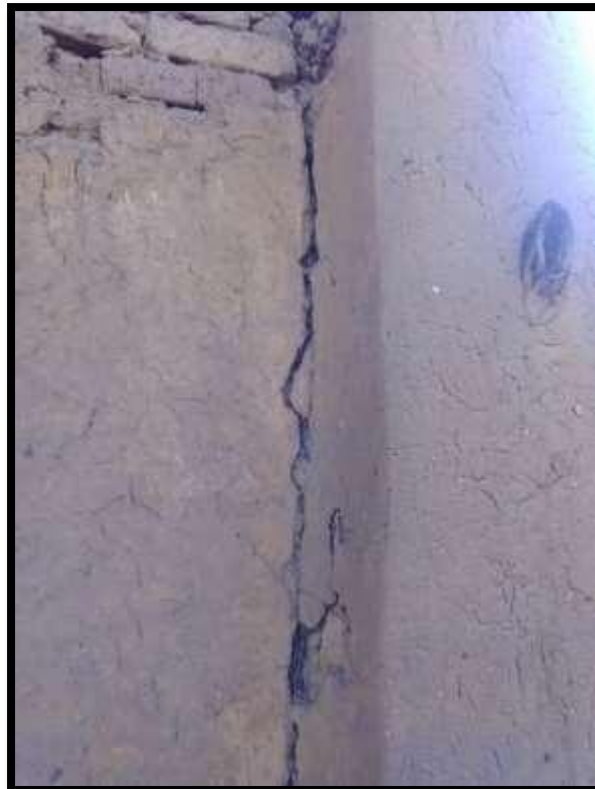
Presenta muros de grandes dimensiones y de espesores muy anchos, se puede verificar el deterioro que ha sufrido con el paso de los años en la parte lateral externa de la Iglesia presentando fisuras y deterioro de las paredes.

Figura 44: Grietas en la parte exterior.

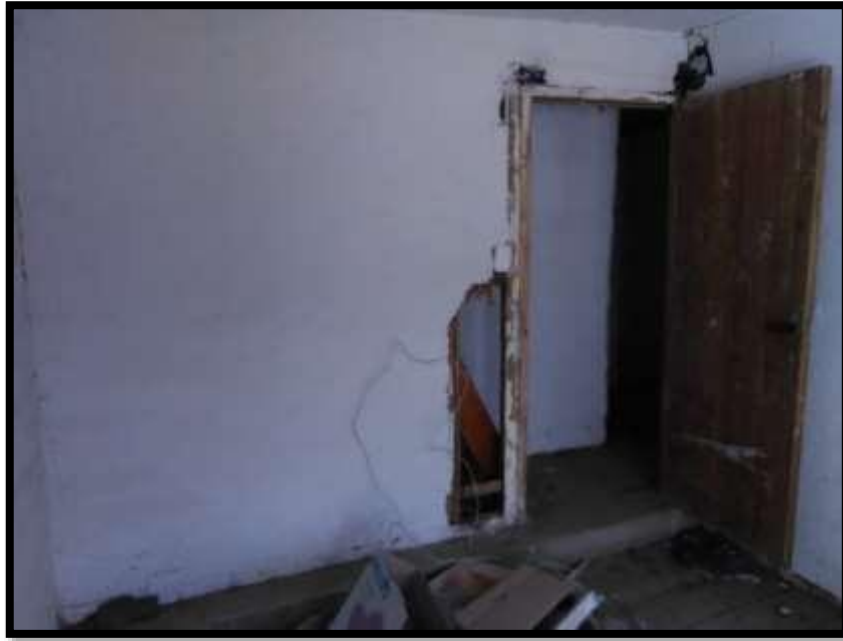
Figura 45: Deterioro de paredes.

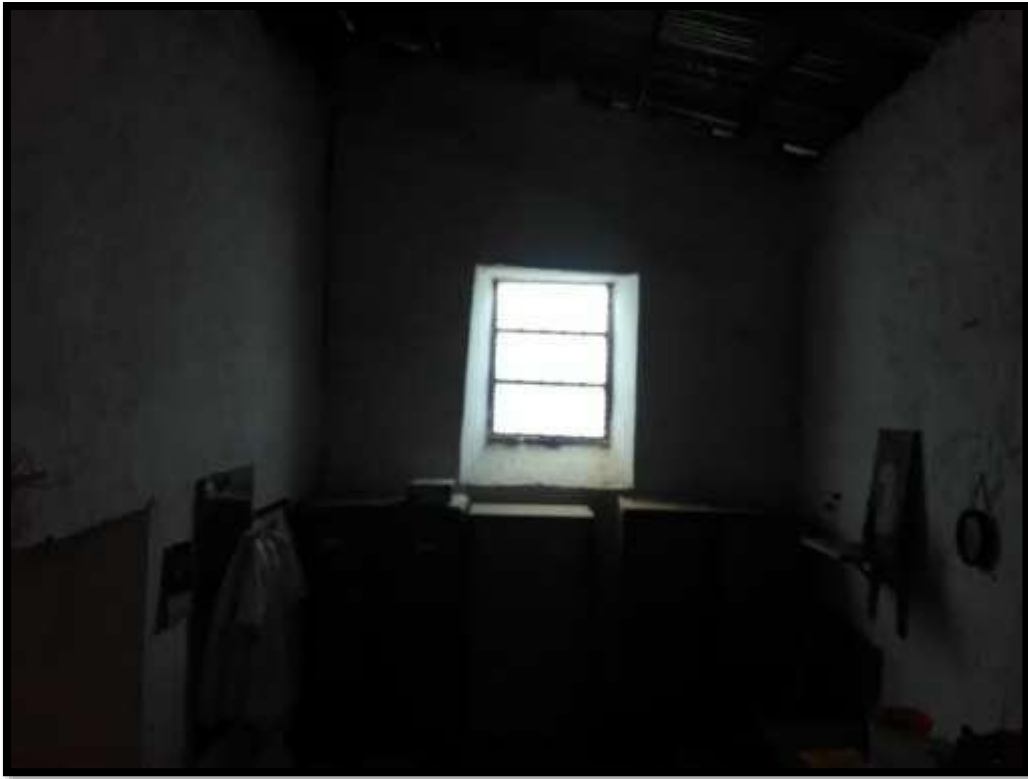
FOTO N° 10: Presencia de fisuras en union de muros

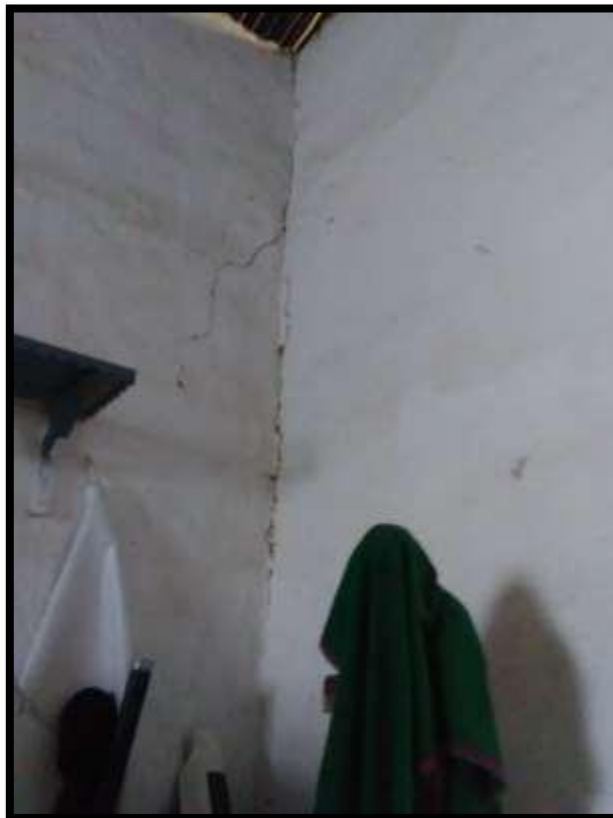
FOTO N° 11: Deterioro de parte exterior de muros

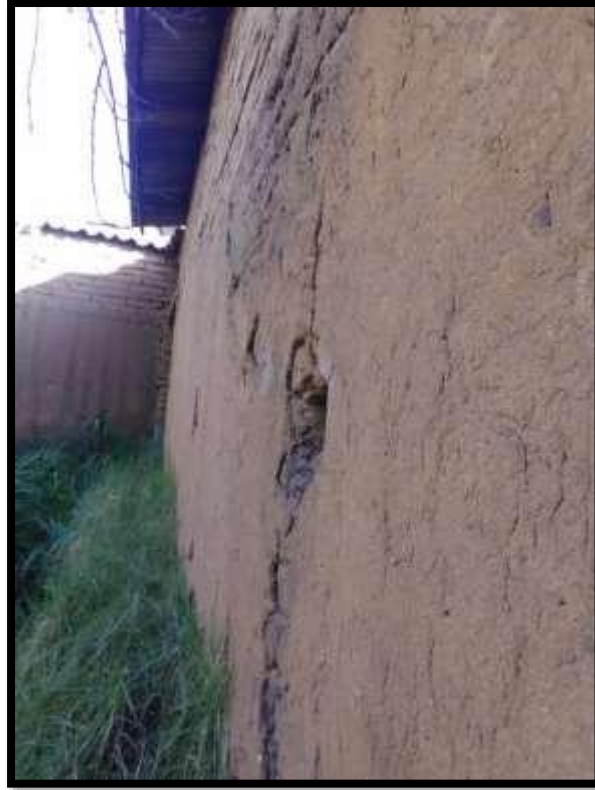
FOTO N° 12: Fisuras en parte exterior de muros
