DIAGNÓSTICO PATOLÓGICO Y DE  
VULNERABILIDAD FÍSICA DE LAS VIVIENDAS  
DE ADOBE DEL CENTRO POBLADO  
ESPERANZA ALTA, PROVINCIA DE HUARAL,  
LIMA-2020

Tesis para optar el título profesional de:

Ingeniero Civil

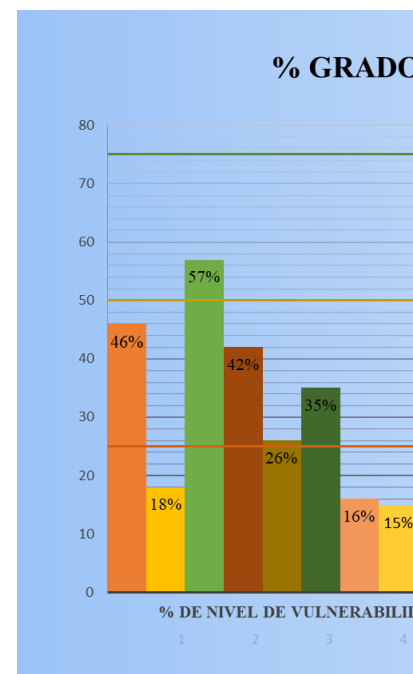
*Figura 3:* Porcentaje de las Patologías que afectan las Viviendas.  
Fuente: Elaboración propia

Según se observa en la figura 3, el diagnóstico patológico general promedio en las viviendas de adobe se encuentra en el grado de severidad moderado, con un 32%. Cabe remarcar que las líneas horizontales que se aprecian en la figura

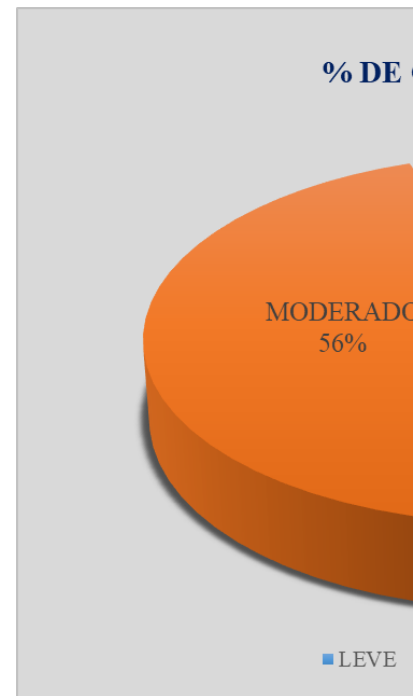
Figura 4: Porcentaje de grado de severidad.  
Fuente: Elaboración propia

Asimismo, en la tabla 9, se observa el grado de severidad que presenta cada una de las viviendas analizadas, siendo la más relevante la vivienda N°3 con un grado de severidad alto, esto quiere decir que las 9 viviendas analizadas está es la más afectada; por otro lado en la figura 4 podemos observar que las viviendas están agrupadas por grado de severidad, en donde se observa que 5 de las viviendas analizadas presentan un grado de severidad moderado, con un 56%, seguido por 3 viviendas con un grado de severidad leve, con un 33% y finalmente, solo una vivienda, como ya se ha mencionado líneas arriba, se encuentra con un grado de severidad alto, con un 11%.

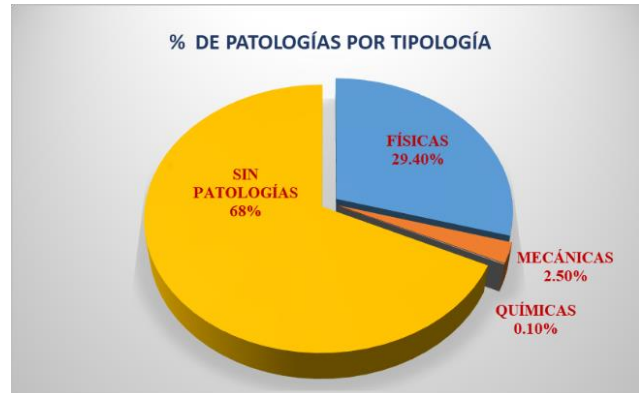
Figura 5: Porcentaje de patologías por tipologías.  
Fuente: Elaboración propia

En la tabla 10, observa que ya se ha clasificado las patologías por tipología física, mecánicas y químicas, donde se puede evidenciar que las patologías físicas son las que presentan mayor relevancia con un 29,4%, seguida de las

mecánicas con un 2,5% y las químicas con 0,1 %, estas últimas son las de menor relevancia, en concordancia, en la figura 5 se

Así mismo, en la tabla 10 se observa que dentro de las patologías físicas encontramos la humedad con un 16% y la erosión con un 13,4%, del mismo modo en las patologías mecánicas encontramos a las fisuras con un 2,5% y finalmente dentro de las químicas encontramos a los hongos con un 0,1%.

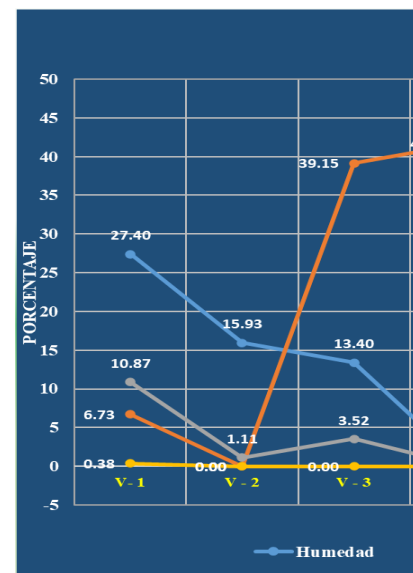
Figura 6: Comportamiento de las patologías por vivienda.  
Fuente: Elaboración propia

En la figura 6, se observa el comportamiento de las patologías encontradas a lo largo de las 9 viviendas de adobe analizadas, tenemos la humedad,

erosión, fisura y los hongos, donde se observa claramente que la humedad es la patología que tiene mayor relevancia seguida de la erosión.

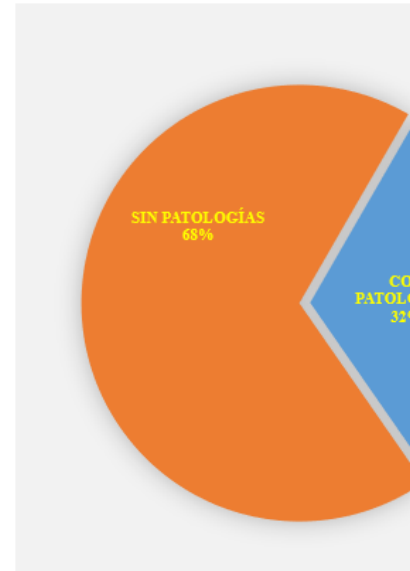
*Figura 7:* Resumen general de patologías que afectan a las viviendas.  
Fuente: Elaboración propia

Finalmente, en la figura 7 a manera de resumen, se observa los promedios generales de las viviendas de adobe analizadas en el centro poblado Esperanza Alta, donde en promedio el 68% de las viviendas no está siendo afectada, mientras que el 32% de ellas viene siendo afectada por patologías físicas (humedad, erosión), mecánicas (fisuras) y químicas (hongos).

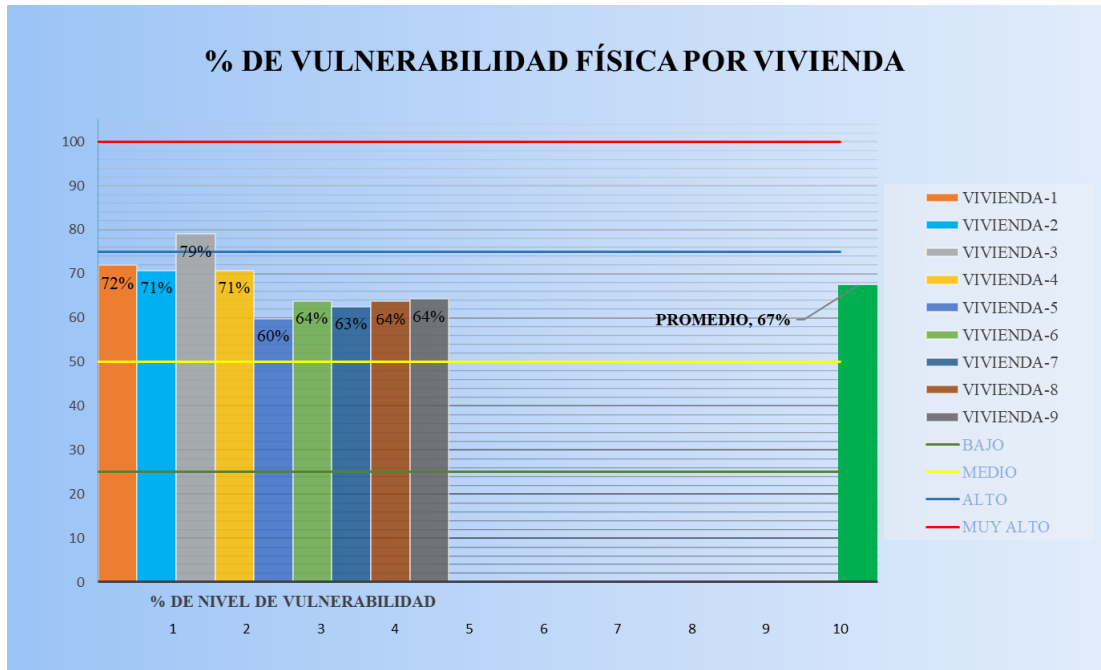
Figura 8: Porcentaje de Vulnerabilidad Física por viviendas  
Fuente: Elaboración propia

Según se observa en la figura 8, el nivel de vulnerabilidad física promedio en las viviendas de adobe está dentro del rango alto, con un 67%. Cabe remarcar que las líneas horizontales que se aprecian en la figura representan los rangos establecidos por INDECI para la calificación cualitativa o cuantitativamente.

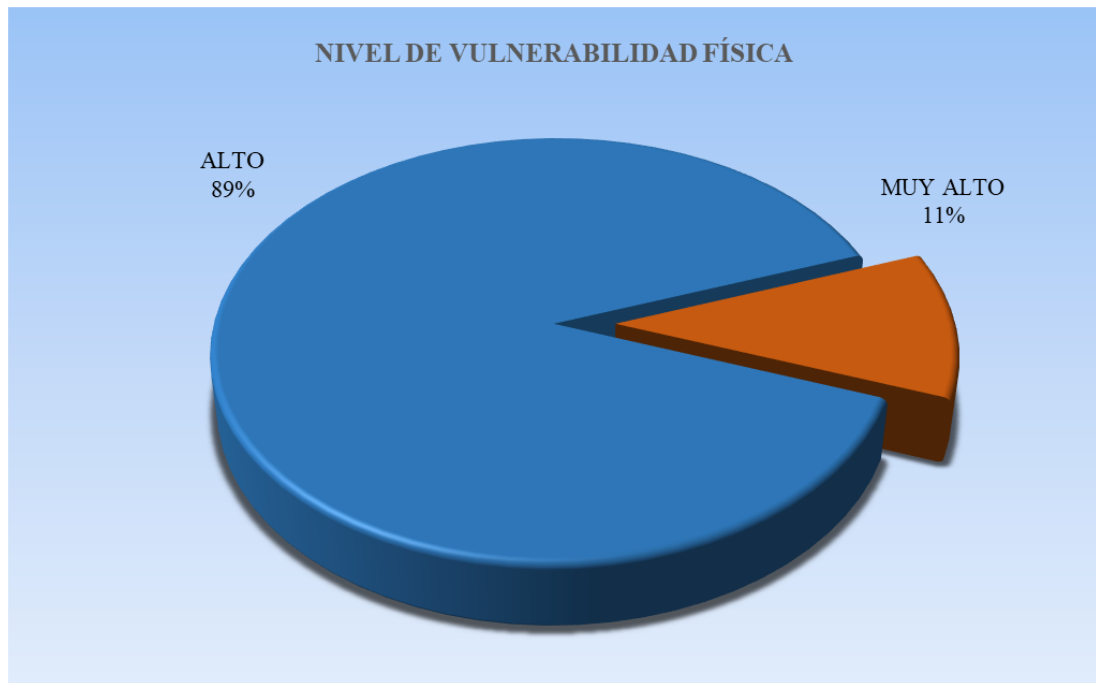
*Figura 9:* Porcentaje de Vulnerabilidad Física.  
Fuente: Elaboración propia

Así mismo, en la tabla 13, se observa el nivel de vulnerabilidad física que presenta cada una de las viviendas analizadas, siendo la vivienda N°3 la que presenta un nivel de vulnerabilidad física muy alto, por ende, está es la más afectada; por otro lado en la figura 9 se observa que las viviendas están agrupadas por nivel de vulnerabilidad física, donde 8 de las 9 viviendas analizadas se encuentran en un nivel de vulnerabilidad física alto, con un 89% y una vivienda se encuentra en el rango de vulnerabilidad física muy alto, con un 11%.

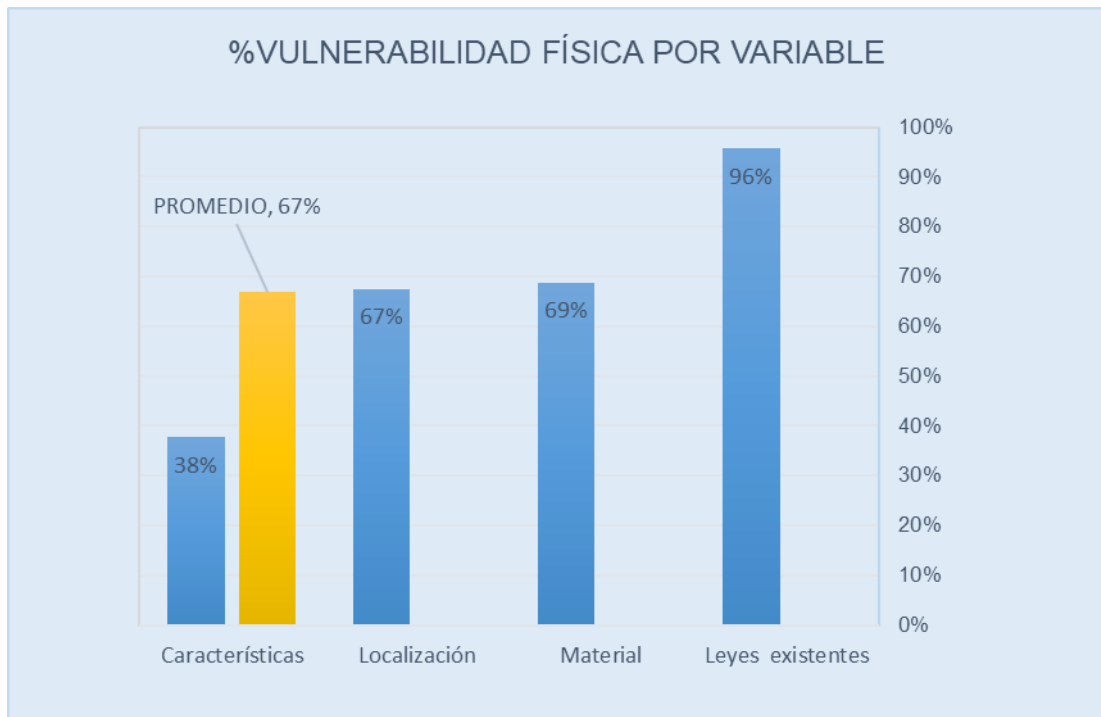
Finalmente, en la figura 10, se observa las 4 variables establecidas por INDECI (2006), en su manual de estimación de riesgos para determinar el nivel de vulnerabilidad física; donde, la de mayor relevancia es la **variable leyes existentes** con un 96%, ello debido a que las viviendas tienen una antigüedad, casi en su totalidad de más de 45 años, tiempos en que no existía ninguna ley que rigiera las construcciones de tierra cruda en nuestro país; en segundo lugar se observa la **variable materiales de construcción utilizados en la vivienda** con un 69%, dado que todas las viviendas son estructura de adobe; en tercer lugar tenemos a la **variable localización de las viviendas** con un 67% y por ultimo tenemos a la **variable características geológicas, calidad y tipo de suelo** con un 38%.
