UNIVERSIDAD
PRIVADA
DEL NORTE

“APLICACIÓN DE LA METODOLOGÍA PCI PARA LA REPARACIÓN DE PAVIMENTO; EN LA AV. BERTELLO DESDE EL INGRESO DE LA PANAMERICANA NORTE HASTA LA COMISARÍA DISTRITO DE SANTA ROSA, PROVINCIA LIMA, DEPARTAMENTO DE LIMA”

Trabajo de suficiencia profesional para optar el título profesional de:

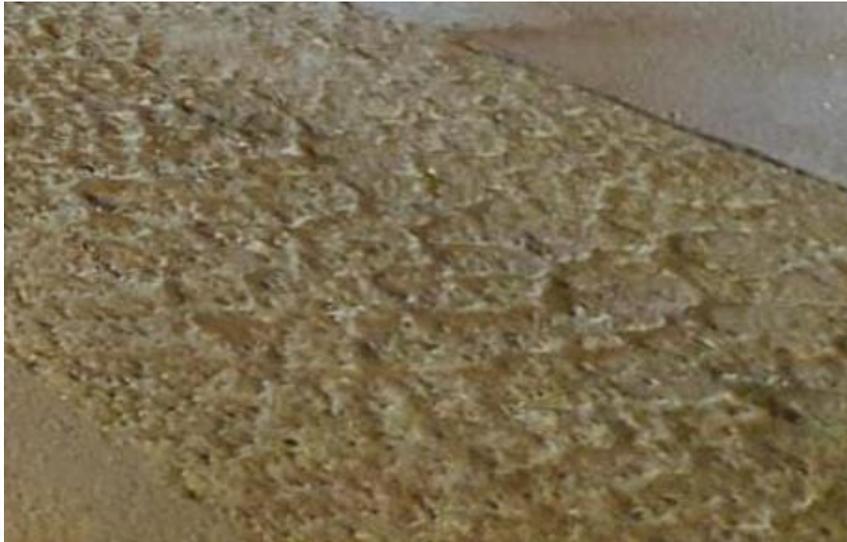
Figura 6.

Falla encontrada en tramo del tipo cocodrilo

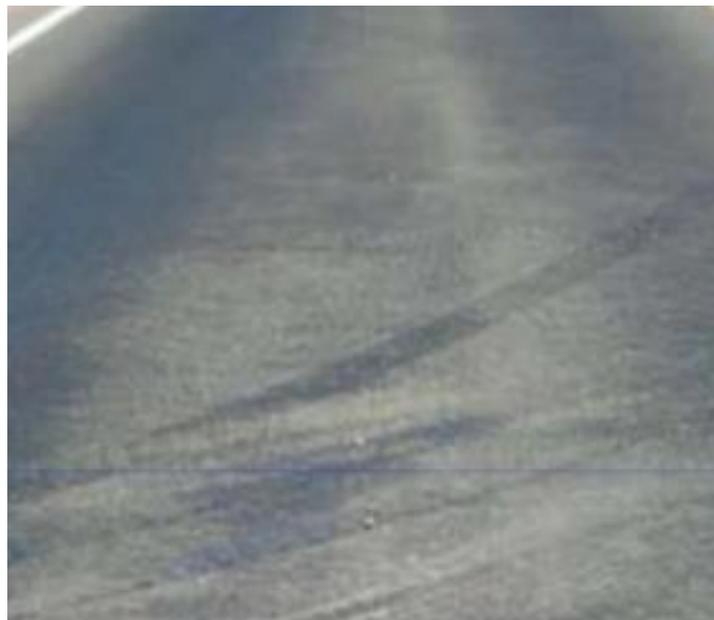
Figura7.

Película de bitumen en la superficie

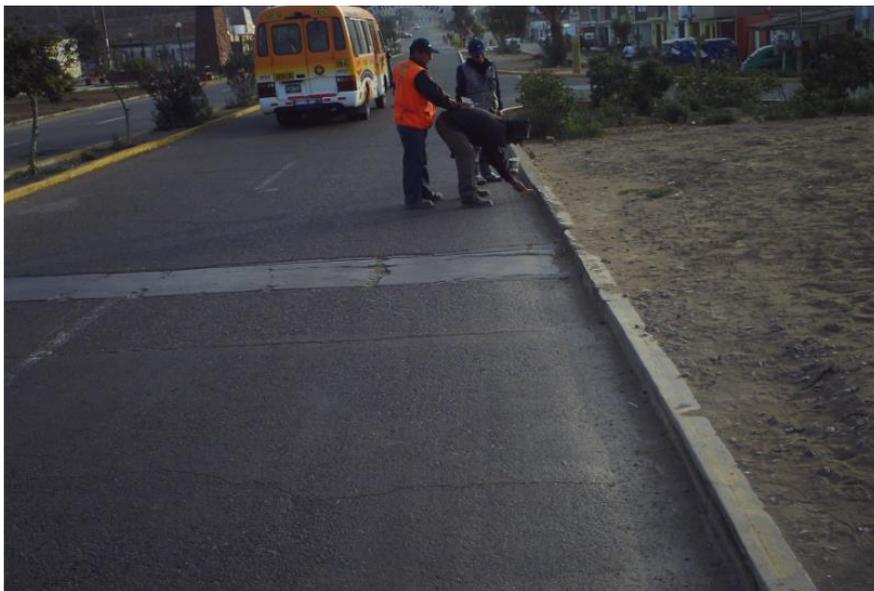
Figura8.

Fisuras en bloque

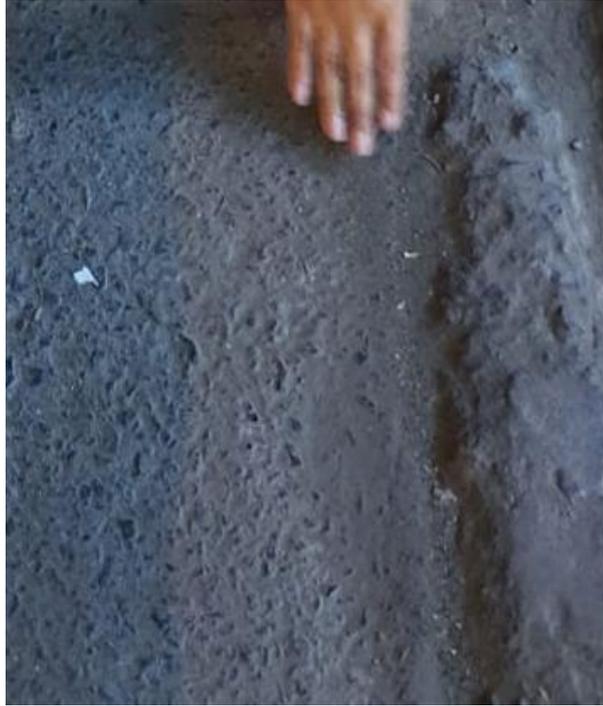
Figura9.

Las distorsiones y desplazamientos que ocurren sobre grandes áreas del pavimento, causando grandes o largas depresiones en el mismo, se llaman “ondulaciones” (hinchamiento: swelling) (p.16). En el proyecto, tras una inspección continua, encontramos en dos de los tramos, abultamientos y hundimientos de severidad media, es visible por su forma ondulante en el pavimento. Se observaron hundimientos y crestas perpendiculares al sentido de circulación, generadas posiblemente en la etapa inicial por la inestabilidad de la estructura del pavimento. En la figura 9 se puede apreciar este tipo de falla.

Falla por abultamiento y hundimiento

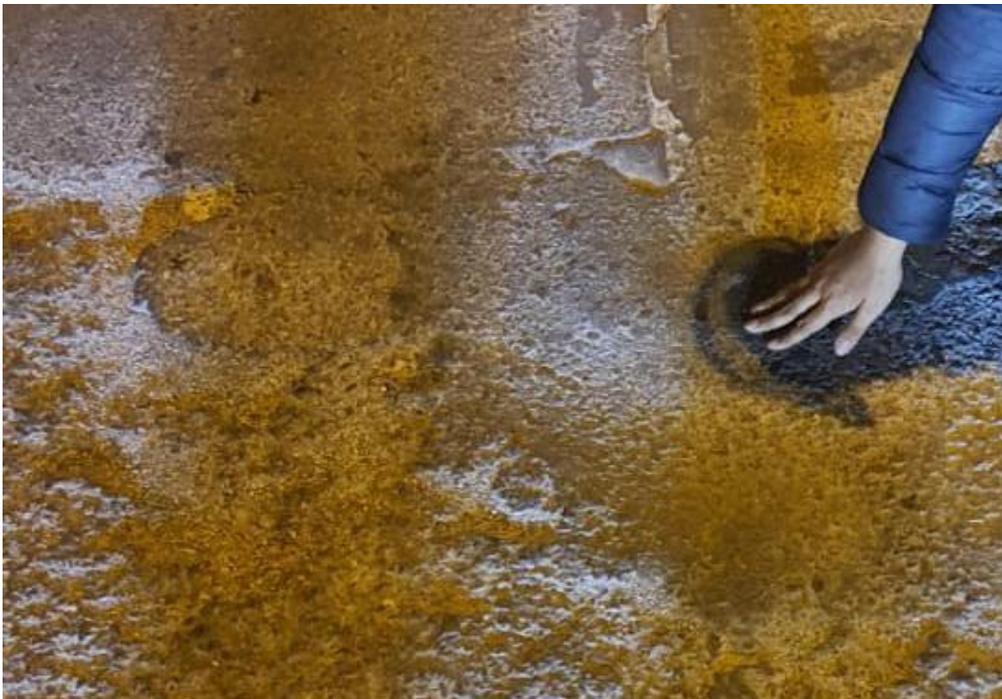
Figura 10.

Deformación ubicada en la zona del proyecto

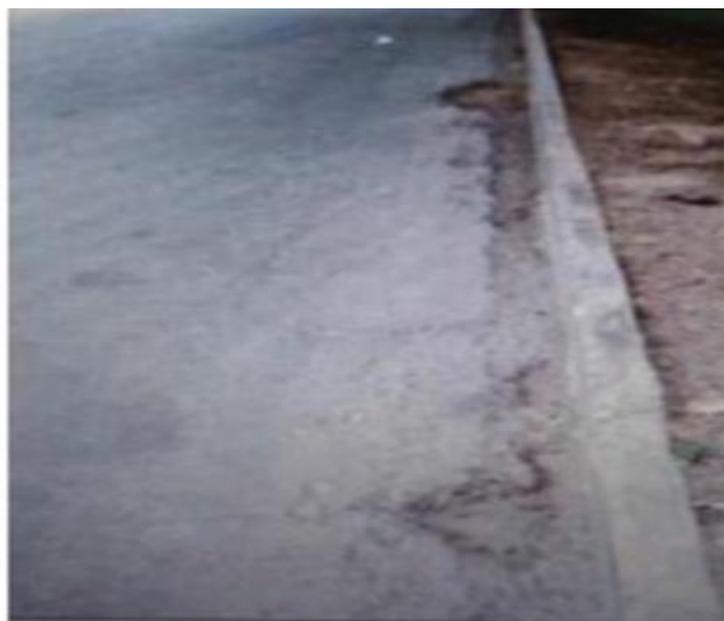
Figura 11.

Fisuras en los cantos de la vía

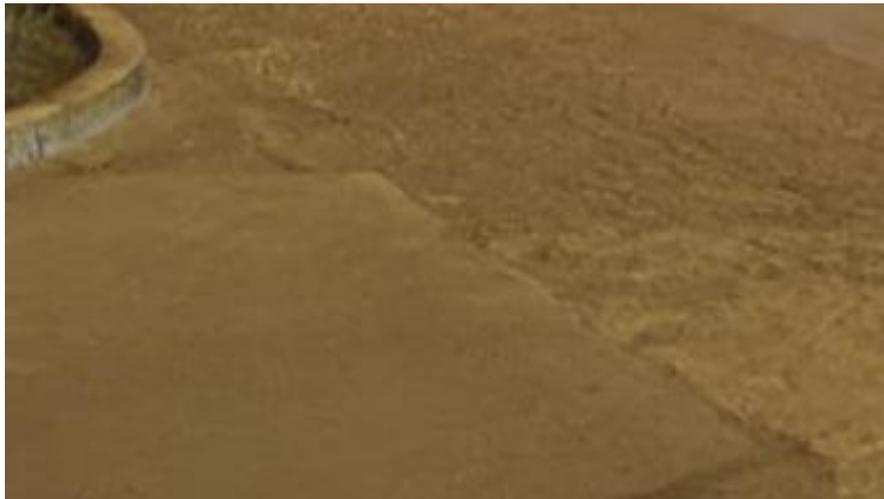
Figura 13.

Afectaciones generadas por parches en la vía

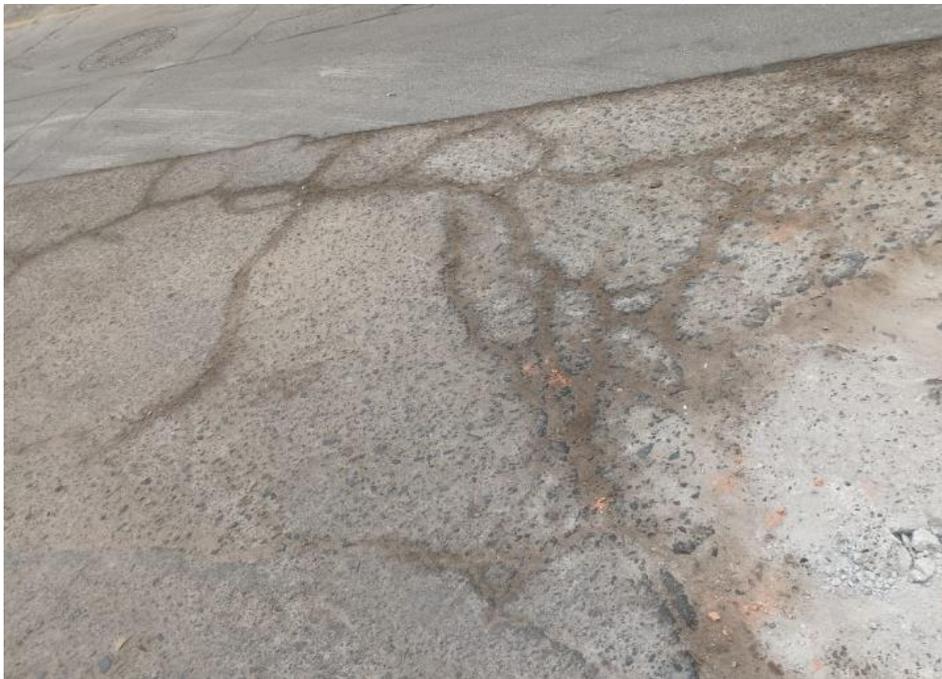
Figura 15.

Afectaciones generadas por la mala pavimentación.

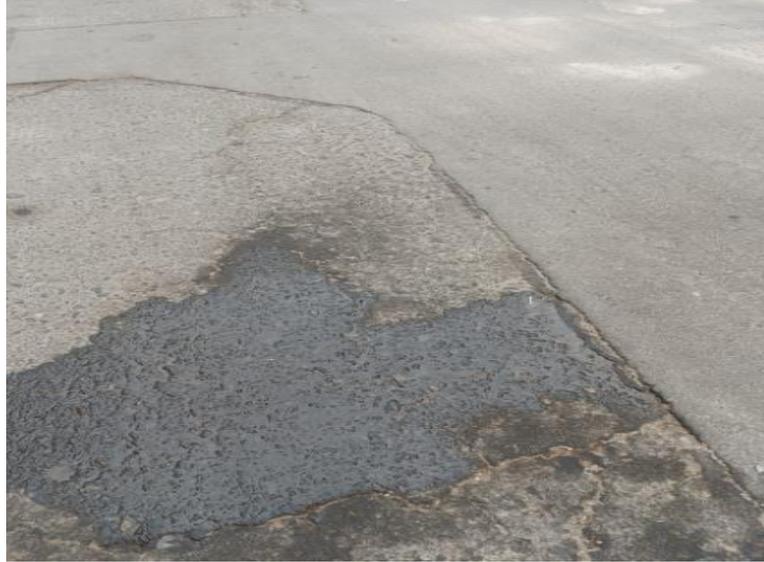
Figura 16.

Afectaciones generadas por la sobrecarga de vehículos pesados.

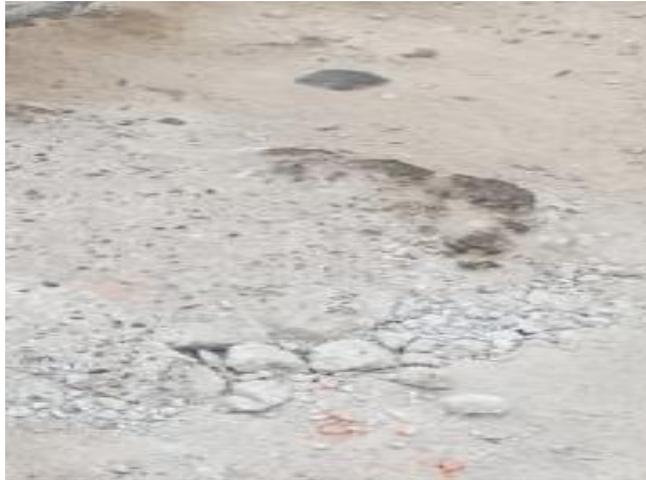
Figura 17.

Desprendimiento de agregados.

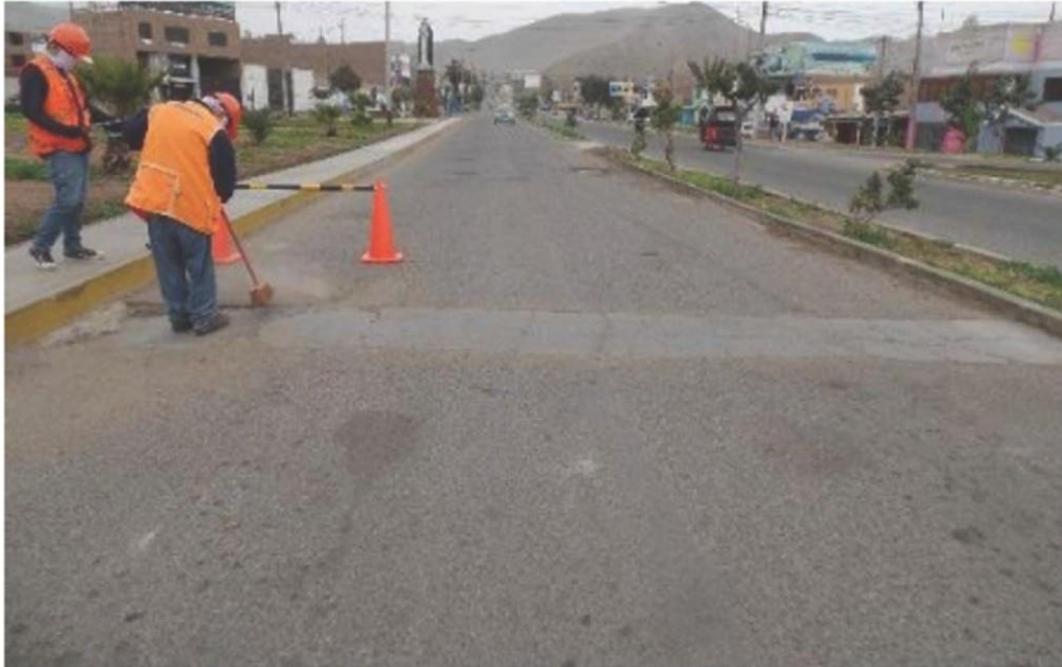
Figura 28

Tramo 1 carril derecho, falla de mayor incidencia es el de agregados pulidos y bacheo

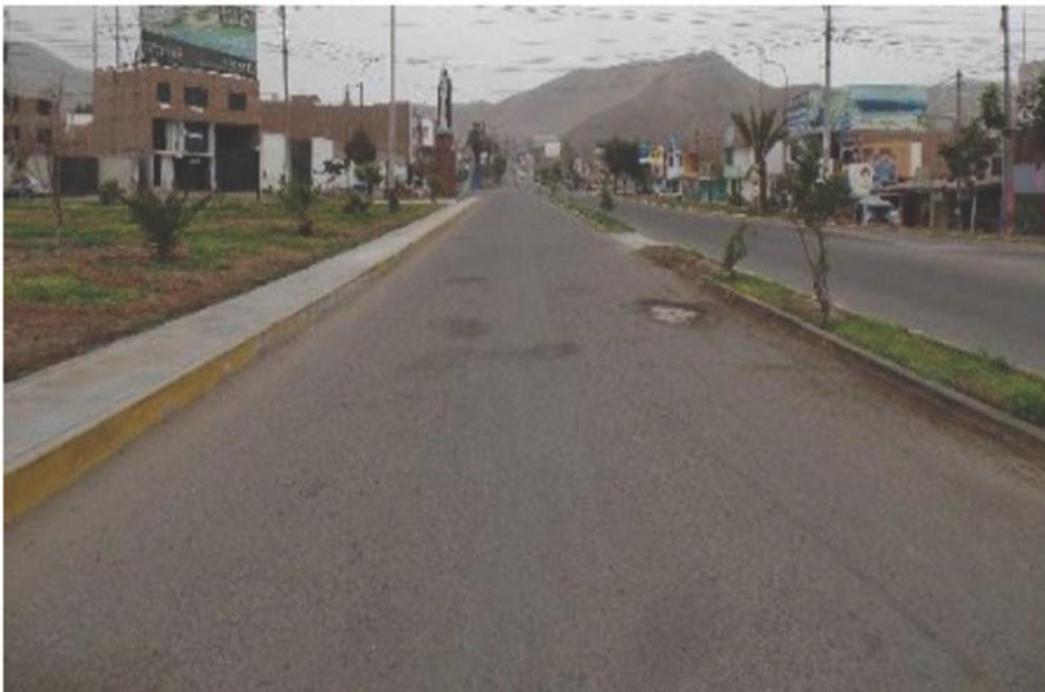
Figura 29

Tramo 1 carril derecho, talla parche, agregados pulidos y fisuras.

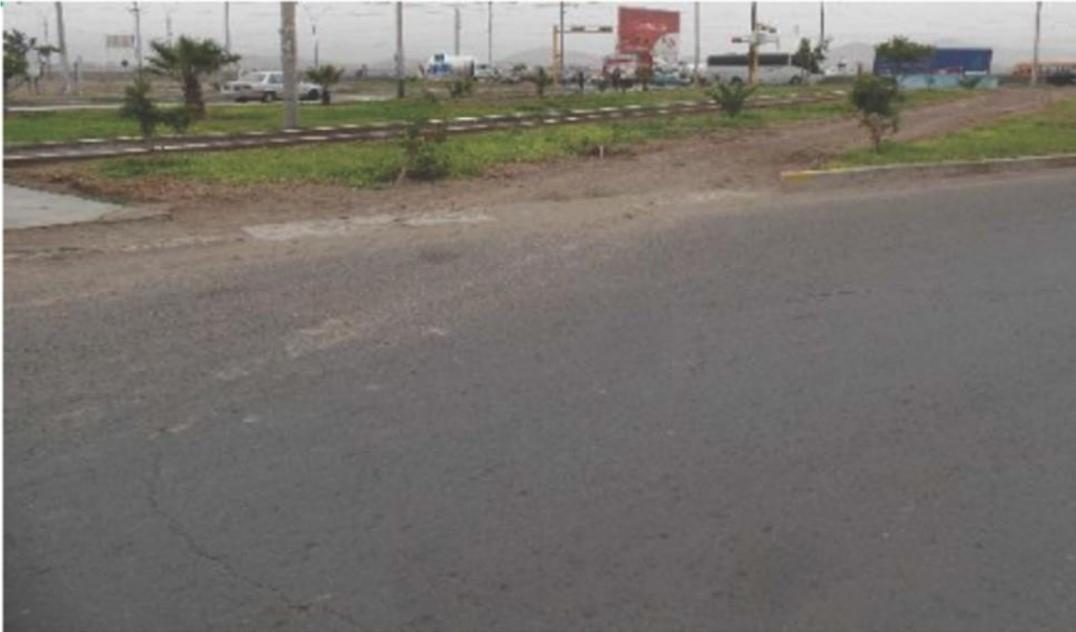
Figura 30

Tramo 1 carril derecho, vía auxiliar. falla fisura de borde. desnivel y baches.

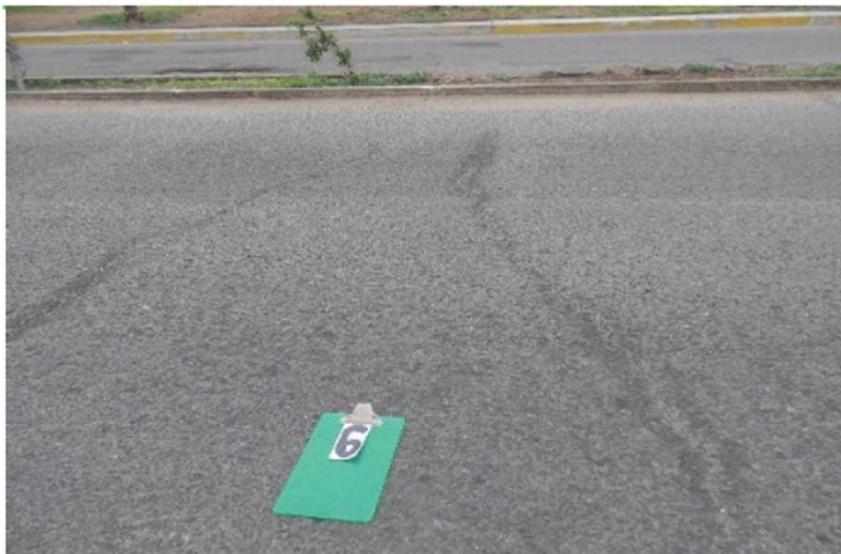
Figura 31:

Tramo 2, carril izquierdo falla de fisura longitudinal y transversal en conjunto con agregados pulidos.

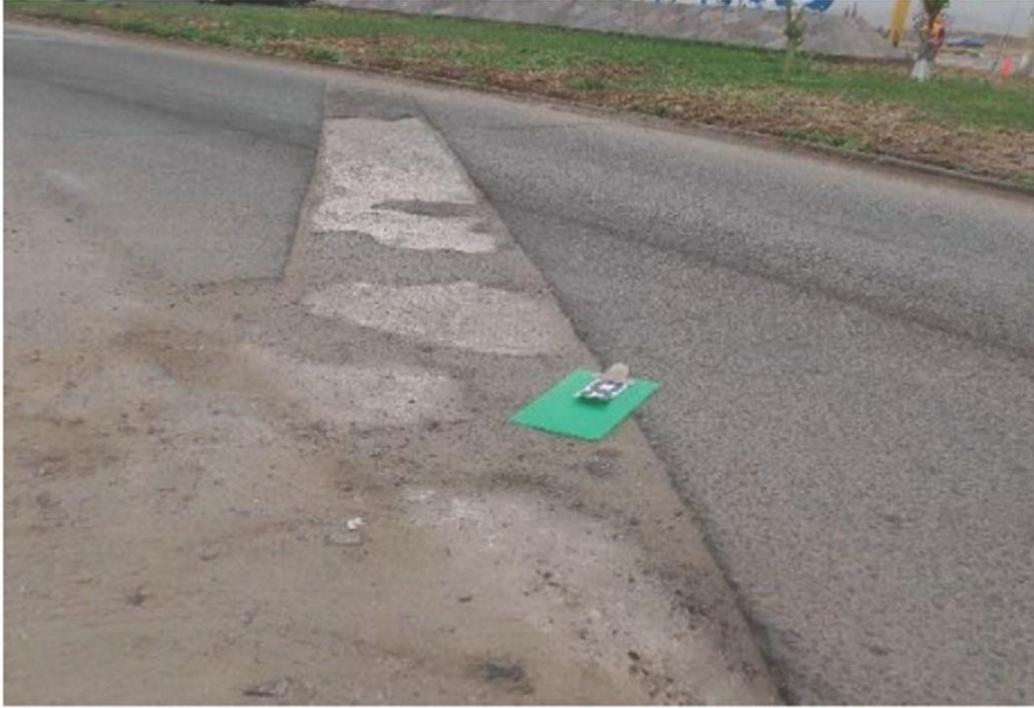
Figura 32

Tramo 2, carril izquierdo falla bacheo, agregados pulidos y desprendimiento de agregados.

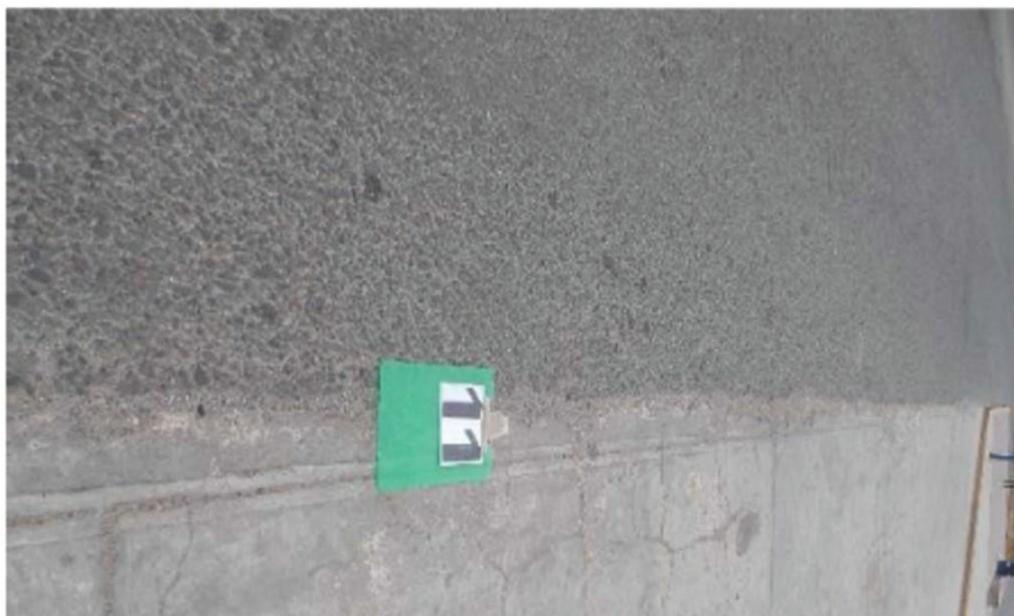
Figura 33

Tramo 2, carril izquierdo falla fisura de borde. agregados pulidos y fisuras longitudinales.

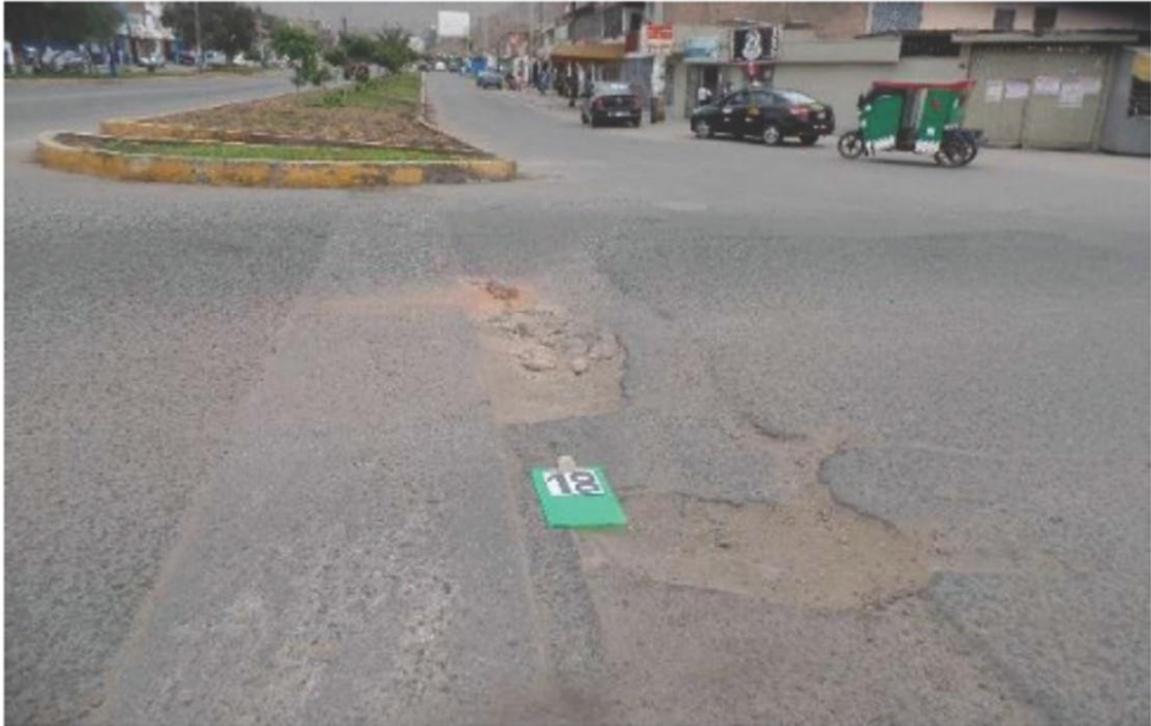
Figura 34

Tramo 2, carril izquierdo de transición de la vía alterna con la avenida Bertello, Falla por bacheo. parches y agregados pulidos.

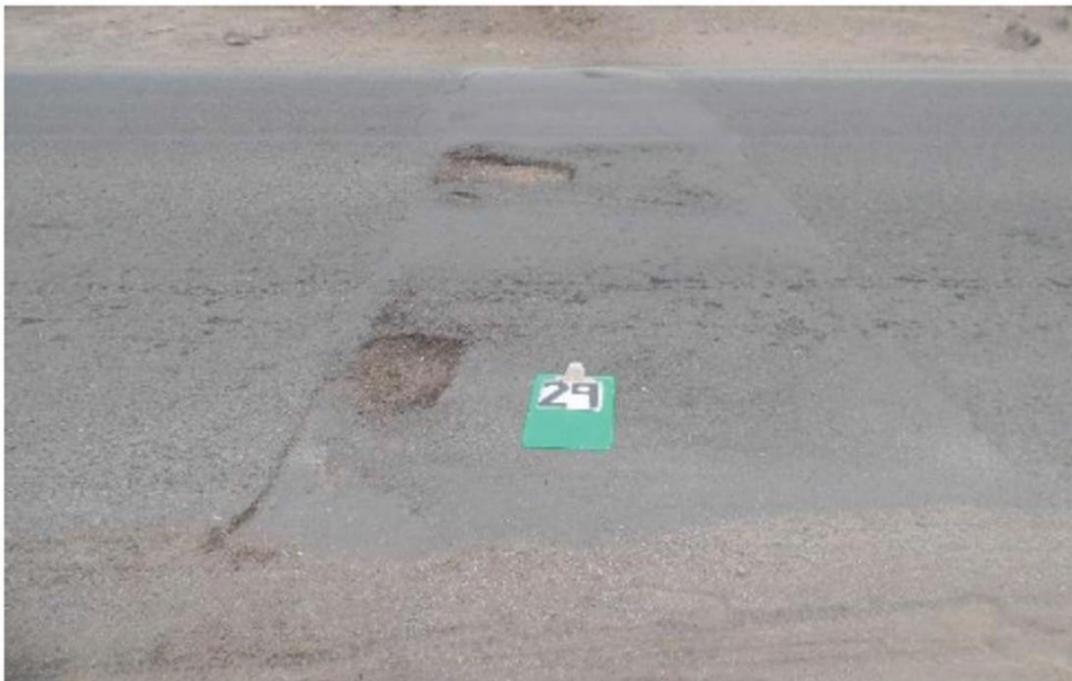
Figura 35

Tramo 3, parcheo mal ejecutado, ocasionando formación de bacheos y desprendimiento de agregados.

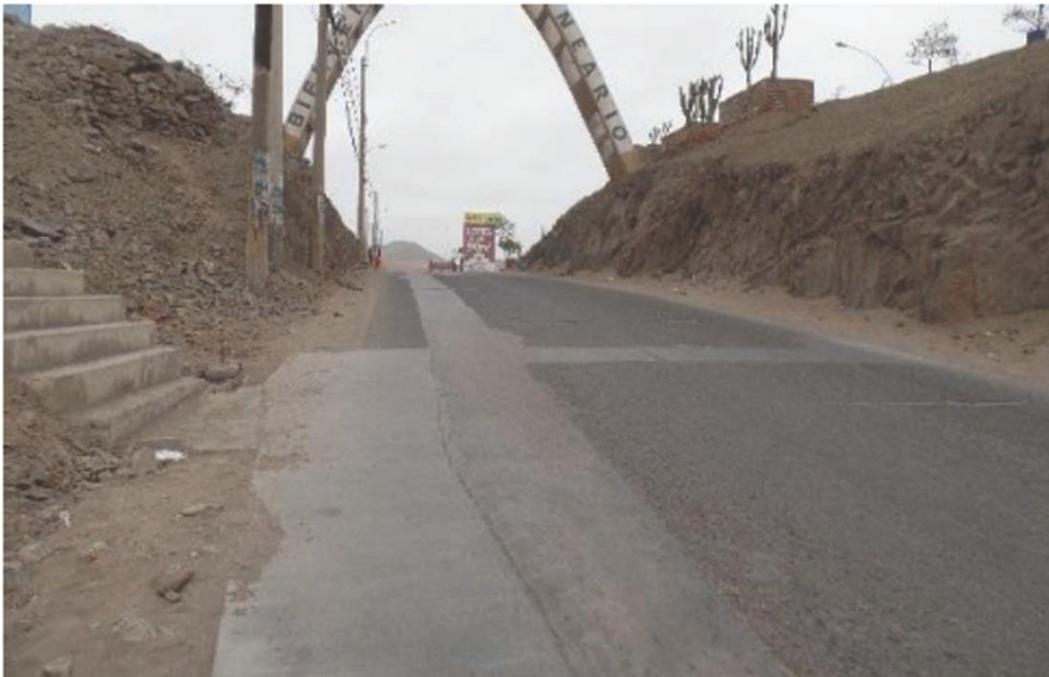
Figura 36

Tramo 4. Falla continua bacheo, agregados pulidos y baches

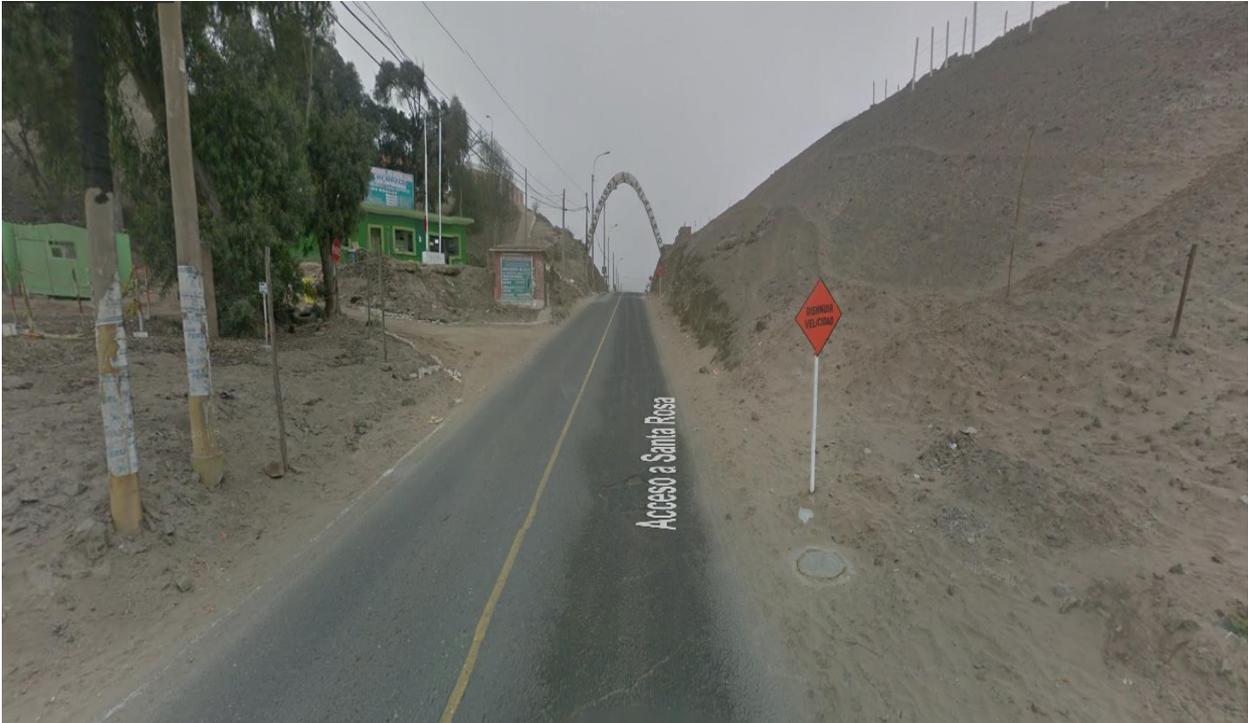
Figura 37

Tramo 4. Falla continua exudación, agregados pulidos y baches

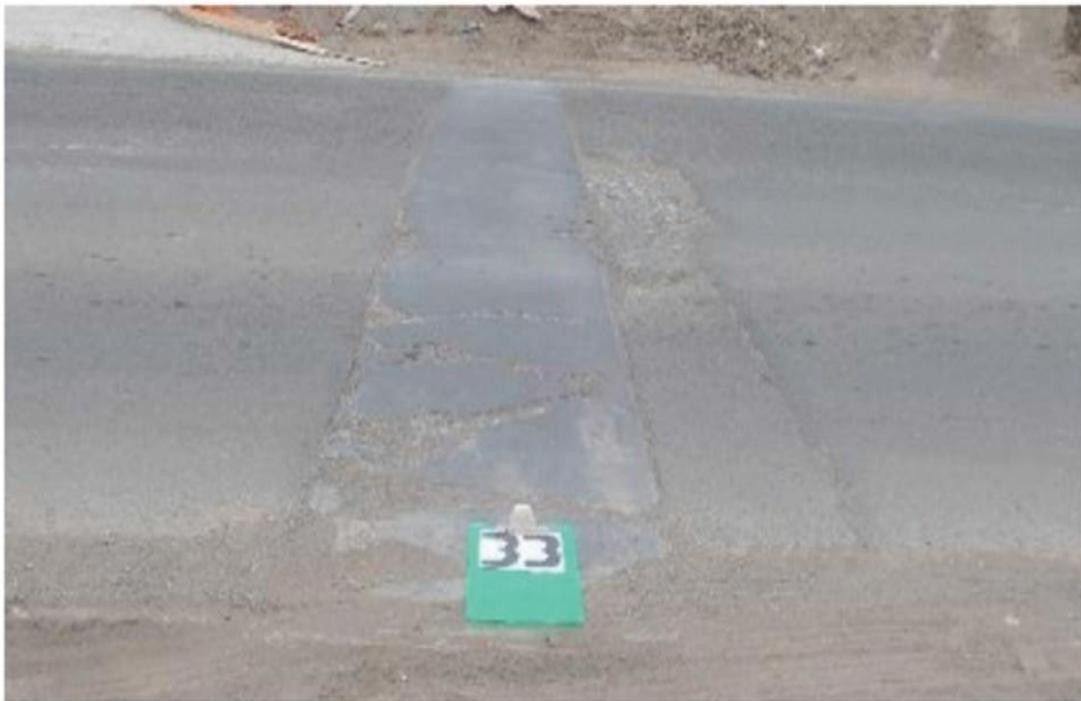
Figura 38

Tramo 5 con Fallas de parche y fisuras en bloque.

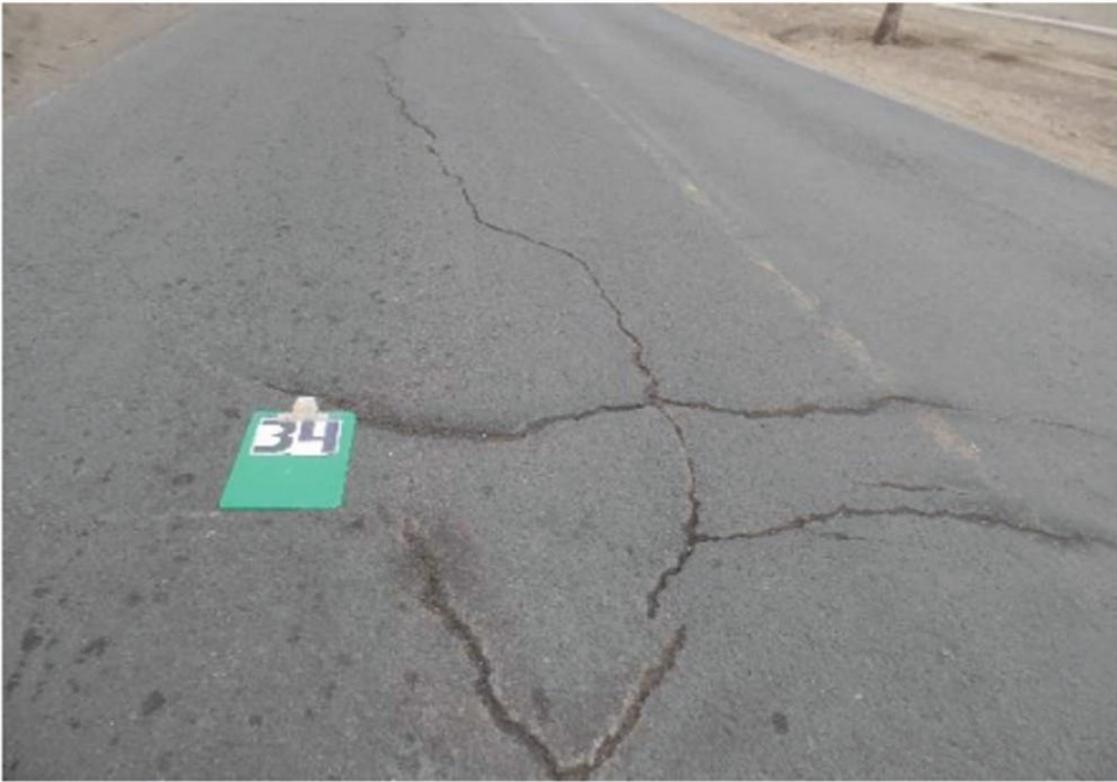
Figura 39

Tramo 5 con Fallas parche y fisuras longitudinales.

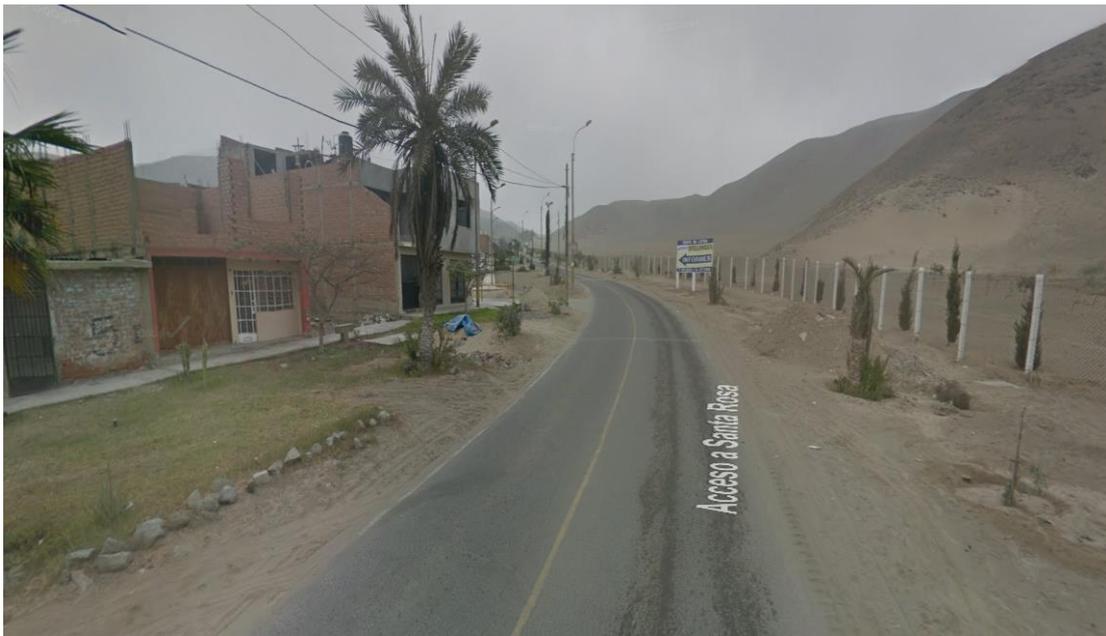
Figura 40

Tramo 5 con ahuellamiento y fisuras de forma longitudinal y transversal.

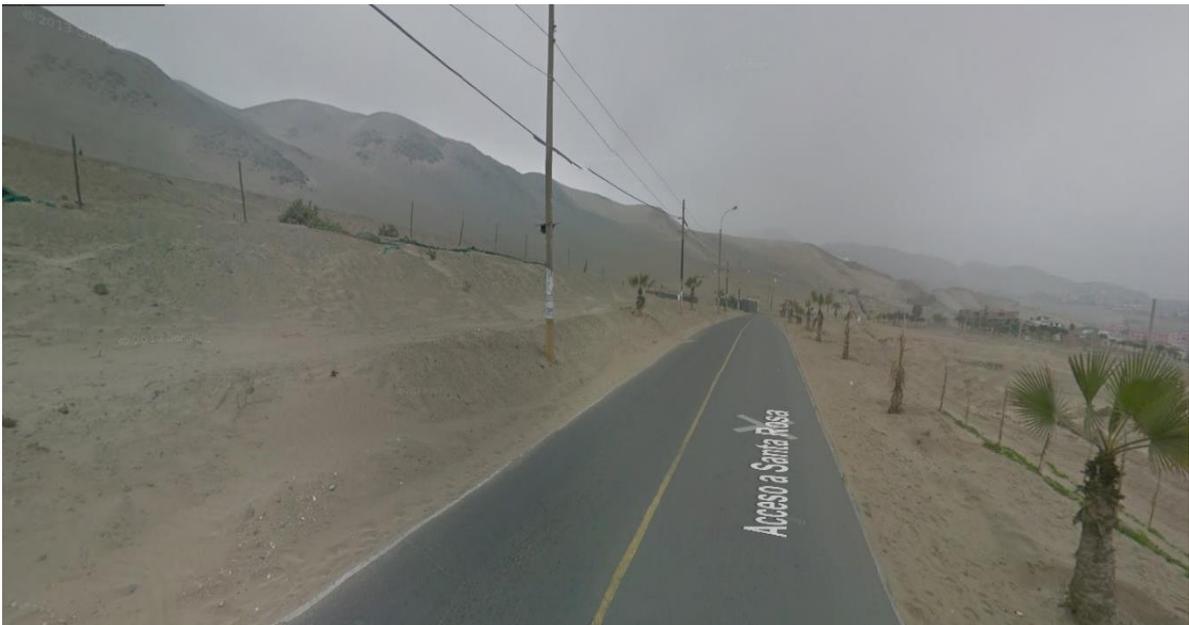
Figura 41

Tramo 6 con fisuras longitudinales y fallas en bloque

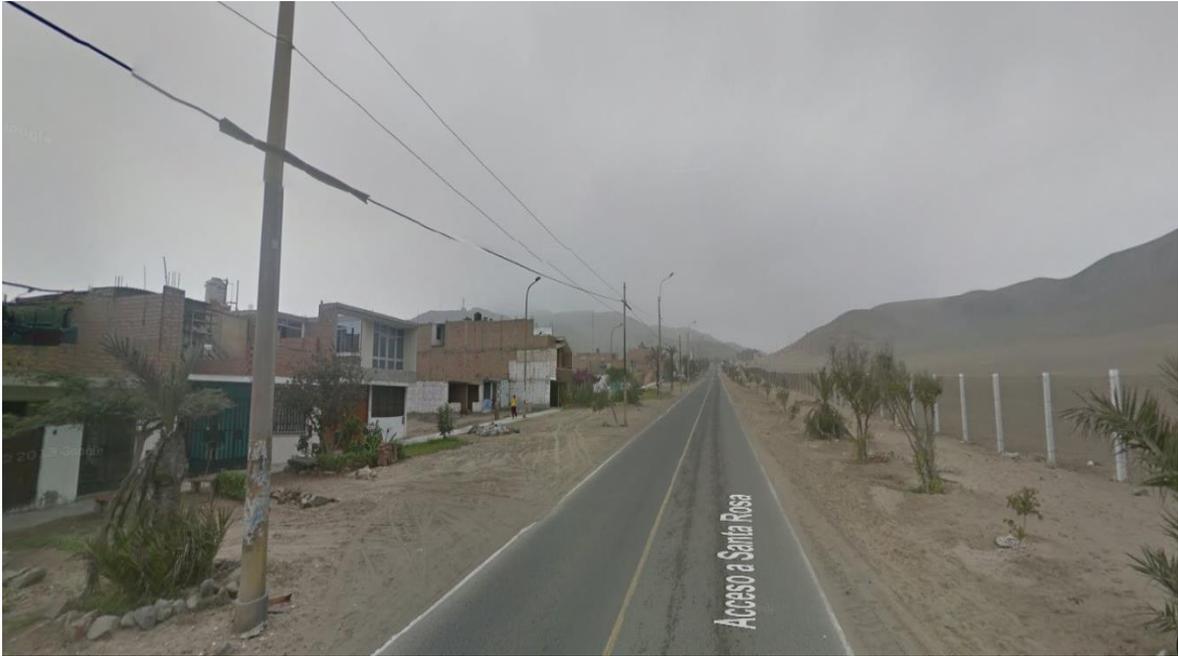
Figura 42

Tramo 6 con Fallas de parche y agregados pulidos.

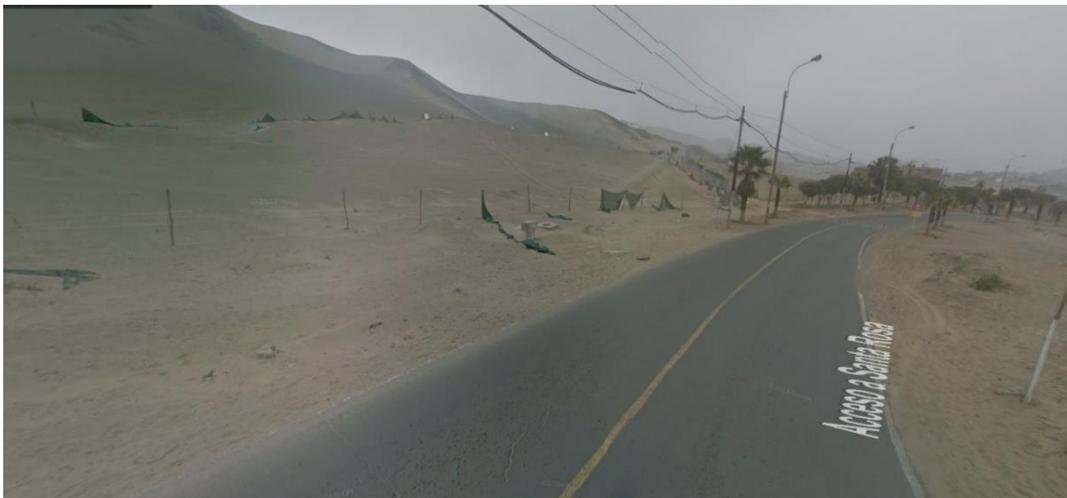
Figura 43

Tramo 7 con Fallas de agregados pulidos y fisuras longitudinales y transversales.

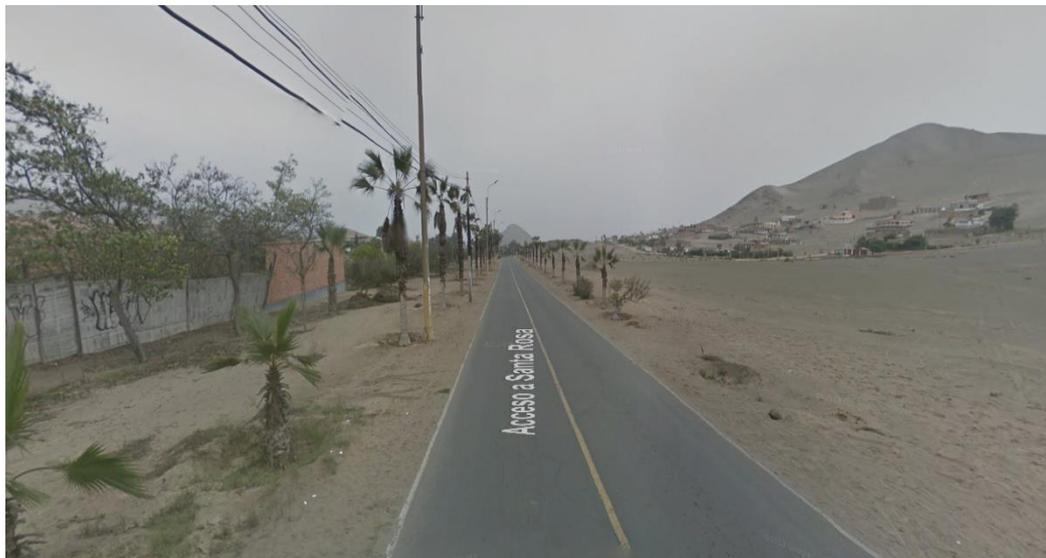
Figura 44

Tramo 7 con Fallas de agregados pulidos y ahuellamiento.

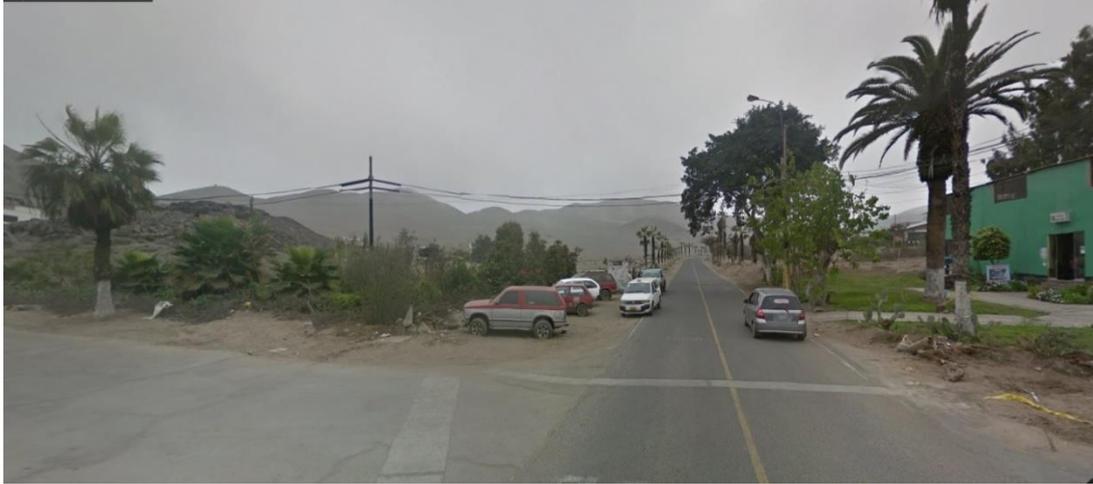
Figura 45

Tramo 7 con Fallas de fisuras en bloque, parches y cortes, fisuras longitudinales y transversales.
