Carrera de **INGENIERÍA CIVIL**

“PROPUESTA DE EVALUACIÓN DEL ÍNDICE DE  
CONDICIÓN DE PAVIMENTO FLEXIBLE (PCI) Y  
(VIZIR), PARA DETERMINAR LA MATRIZ DE  
INTERVENCIÓN EN LOS JIRONES REVILLA,  
NOGALES Y LAS CASUARINAS, CAJAMARCA-  
2023”

Tesis para optar el título profesional de:

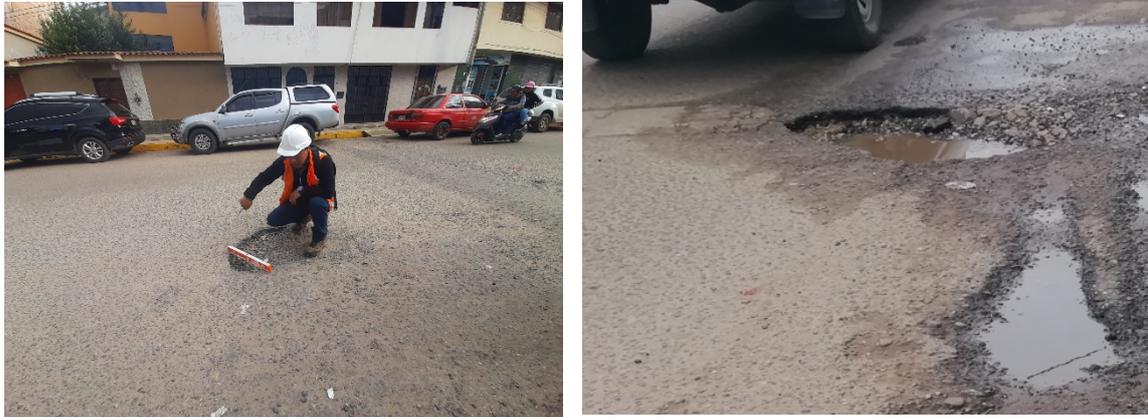
*Huecos. Deterioro más incidente en el jirón Santa Teresa de Journet M1*

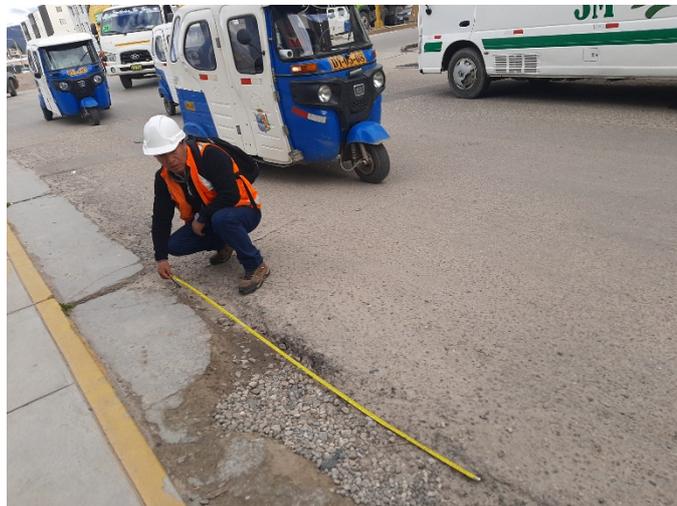
### Figura 11

*Grietas de borde. Deterioro relevante en el jirón Santa Teresa de Journet M1*

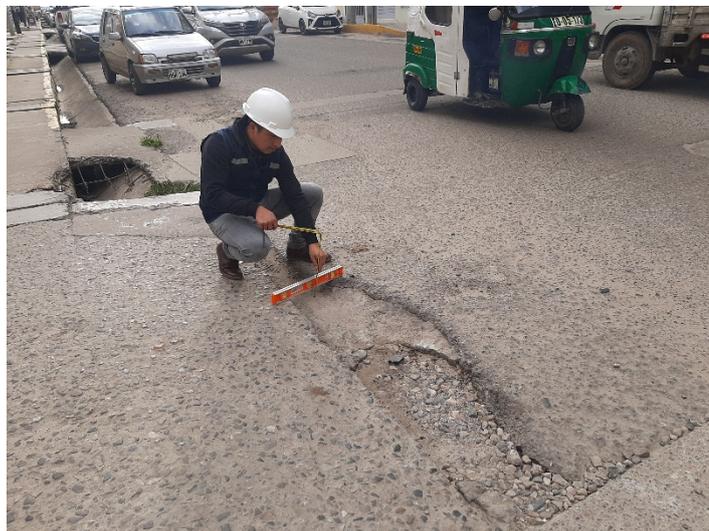
## Figura 12

*Grietas de borde. Deterioro relevante en el jirón Santa Teresa de Journet M2*

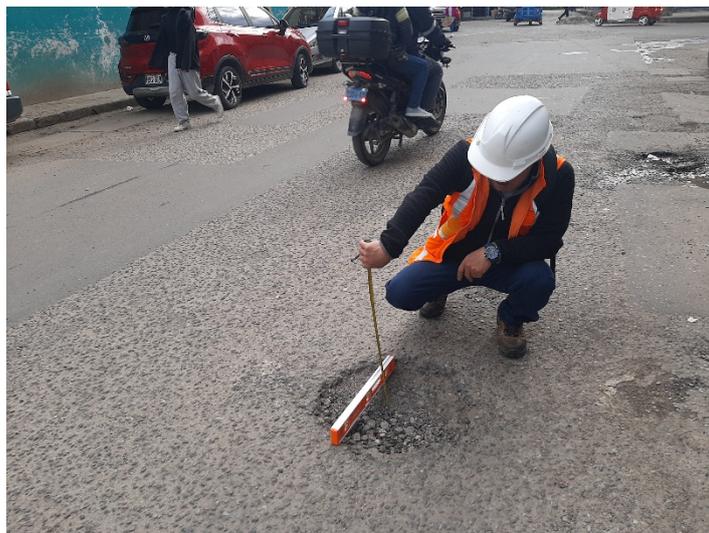
## Figura 13

*Huecos. Deterioro relevante en el jirón Santa Teresa de Journet M2*

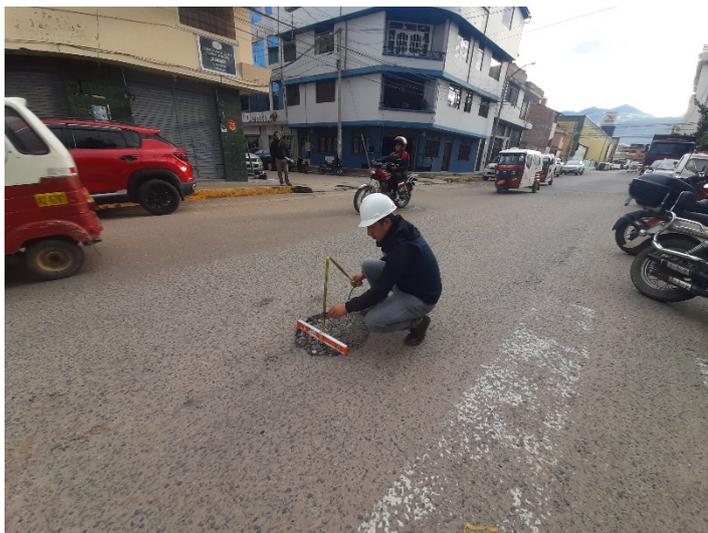
**Figura 14**

*Huecos. Deterioro relevante en el jirón Santa Teresa de Journet M4*

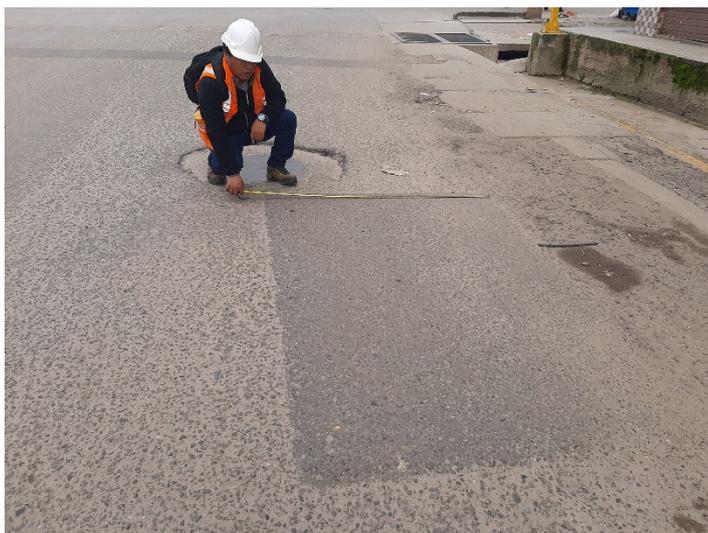
**Figura 15**

*Parcheo. Deterioro relevante en el jirón Santa Teresa de Journet M4*

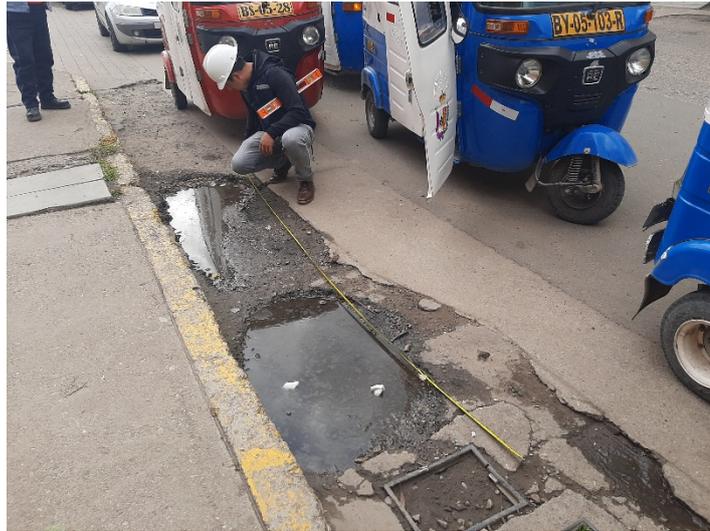
### Figura 16

*Grietas de borde. Deterioro relevante en el jirón Santa Teresa de Journet M4*

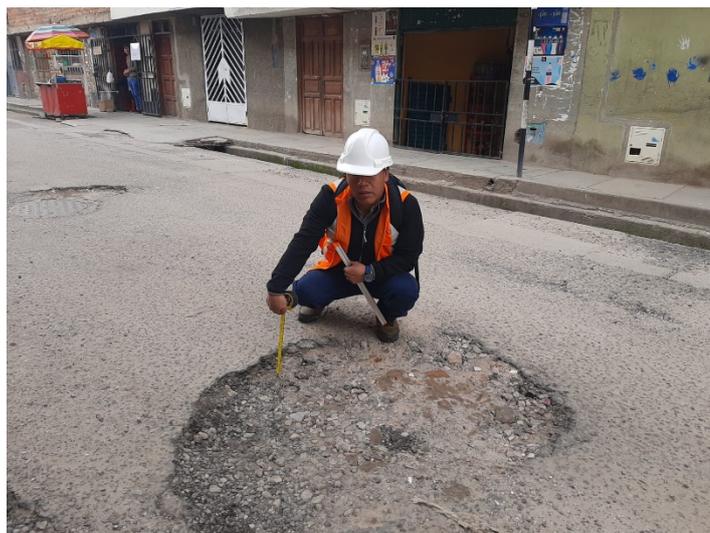
### Figura 17

*Huecos. Deterioro relevante en el jirón Santa Teresa de Journet M6*

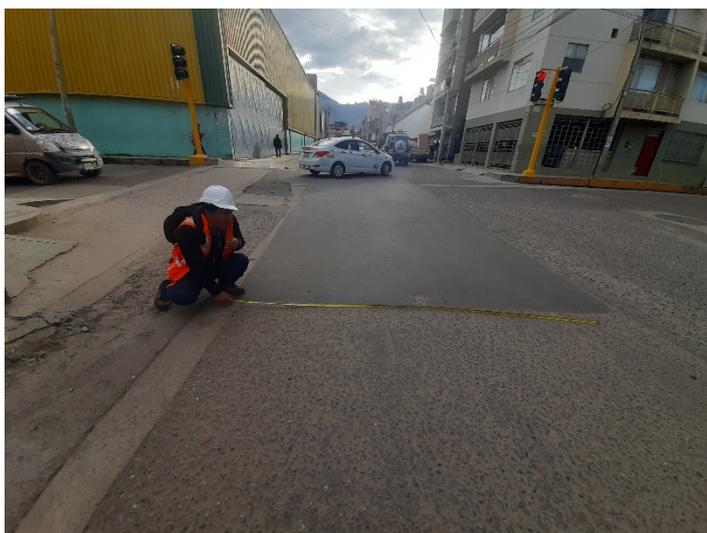
### Figura 18

*Parqueo. Deterioro relevante en el jirón Santa Teresa de Journet M6*

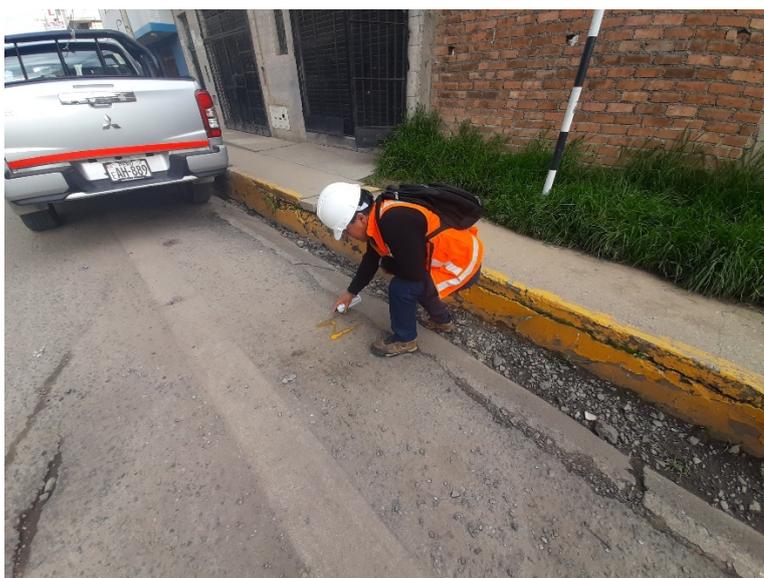
### Figura 19

*Grietas de borde. Deterioro relevante en el jirón Santa Teresa de Journet M8*

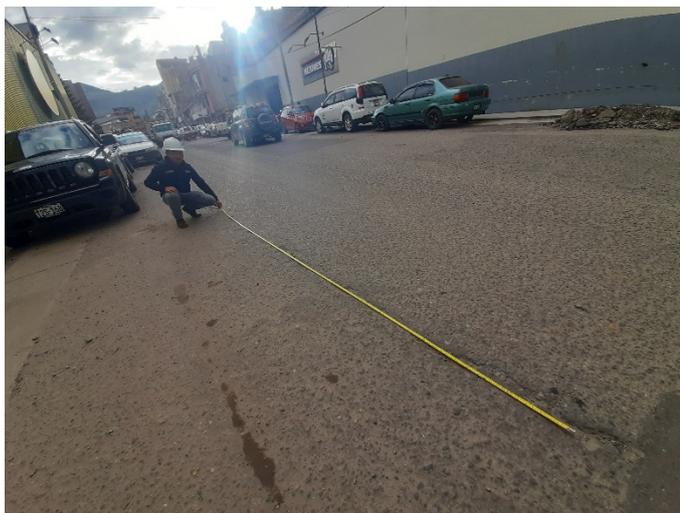
## **Figura 20**

*Grietas longitudinales. Deterioro relevante en el jirón Santa Teresa de Journet M8*

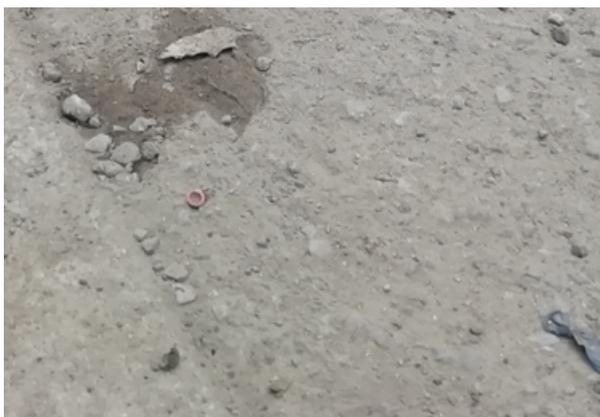
## **Figura 21**

*Huecos. Deterioro relevante en el jirón Santa Teresa de Journet M8*

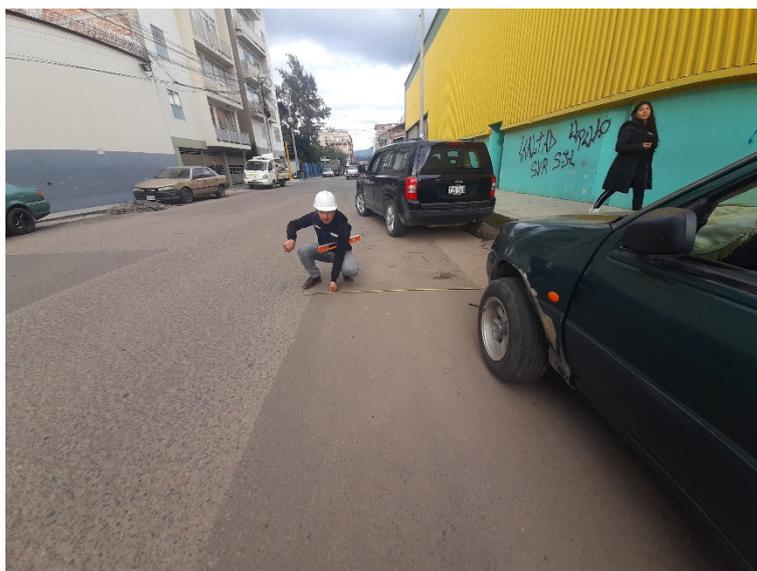
## Figura 22

*Parqueo. Deterioro relevante en el jirón Santa Teresa de Journet M10*

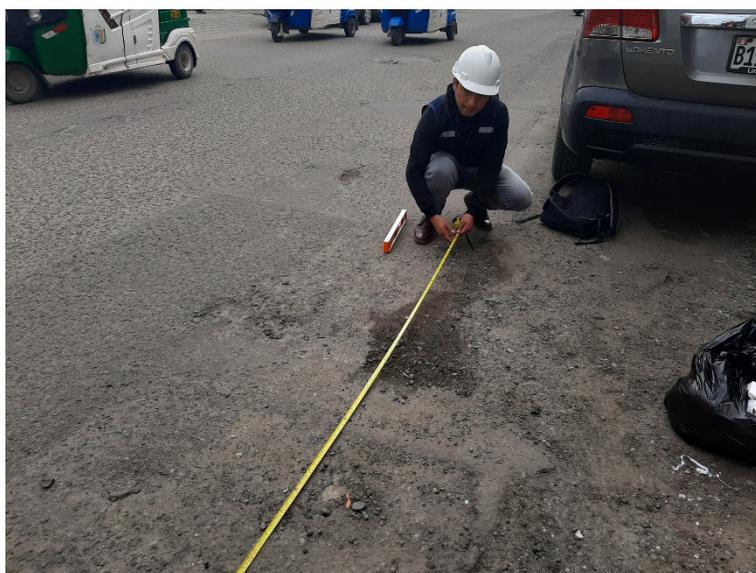
## Figura 23

*Grietas de borde. Deterioro relevante en el jirón Santa Teresa de Journet M10*

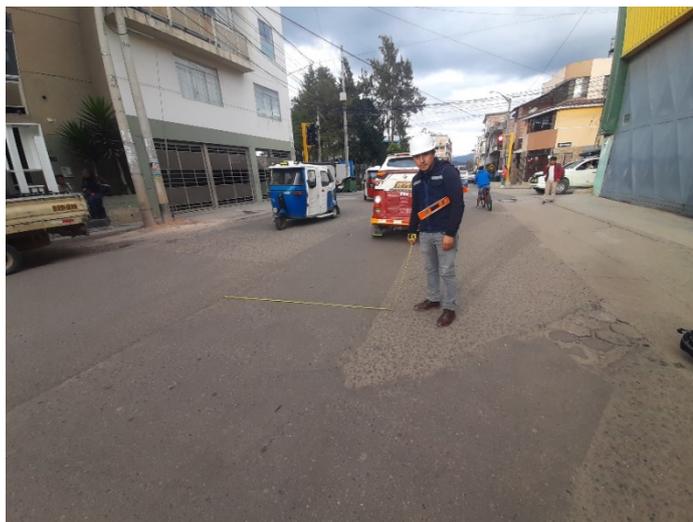
### **Figura 24**

*Parcheo.* Deterioro relevante en el jirón Santa Teresa de Journet M12

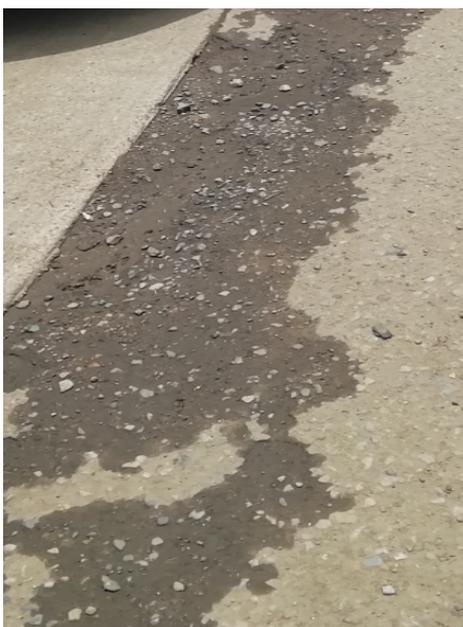
### **Figura 25**

*Grietas de borde.* Deterioro relevante en el jirón Santa Teresa de Journet M12

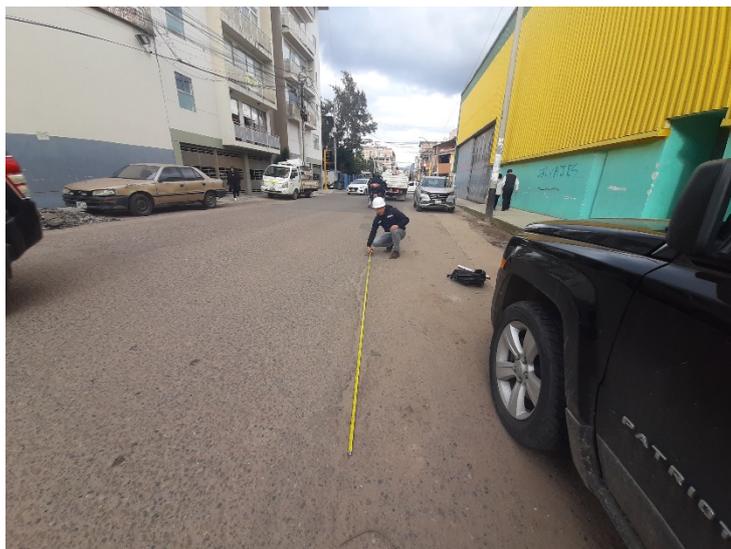
### **Figura 26**

*Grietas longitudinales. Deterioro relevante en el jirón Santa Teresa de Journet M12*

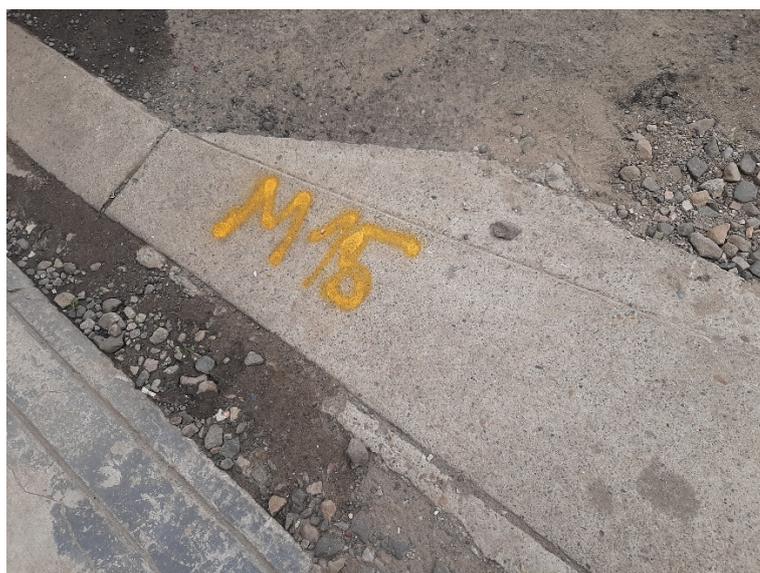
### **Figura 27**

*Grietas de borde. Deterioro relevante en el jirón Santa Teresa de Journet M15*

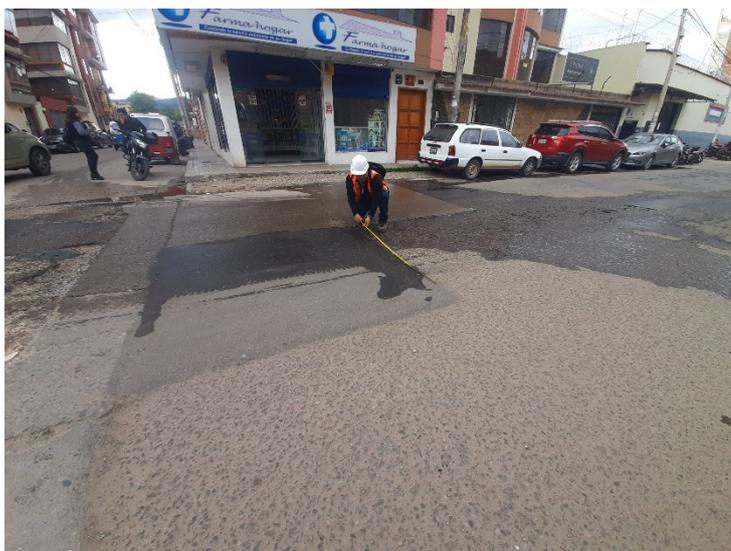
### **Figura 28**

*Parqueo. Deterioro relevante en el jirón Santa Teresa de Journet M15*

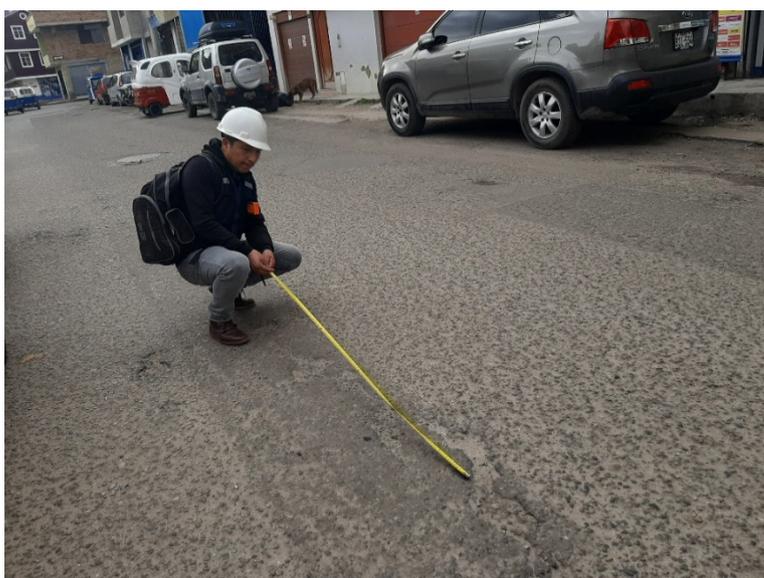
### **Figura 29**

*Grietas longitudinales. Deterioro relevante en el jirón Santa Teresa de Journet M15*

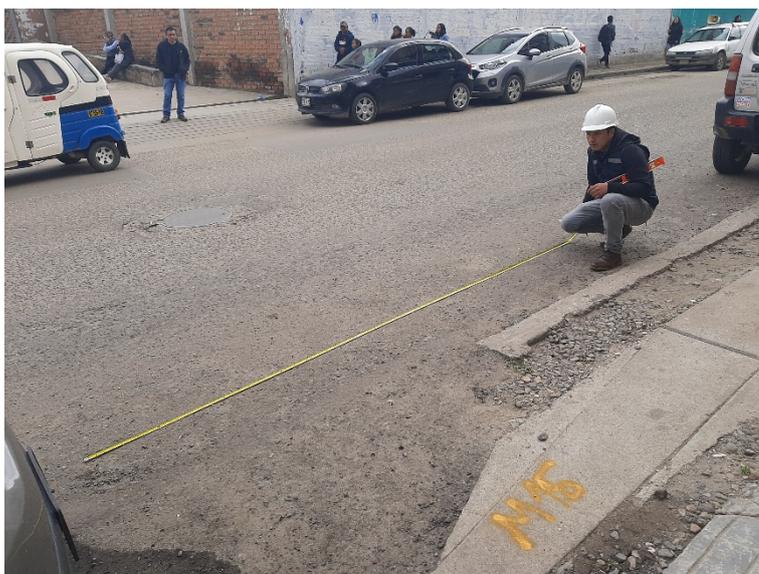
### **Figura 30**

*Desprendimiento. Deterioro relevante en el jirón Santa Teresa de Journet M17*

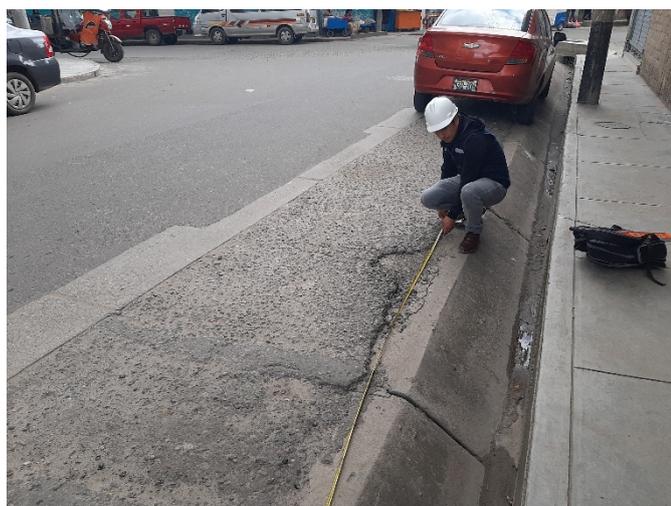
### **Figura 31**

*Grietas de borde. Deterioro relevante en la prolongación Revilla Pérez M1*

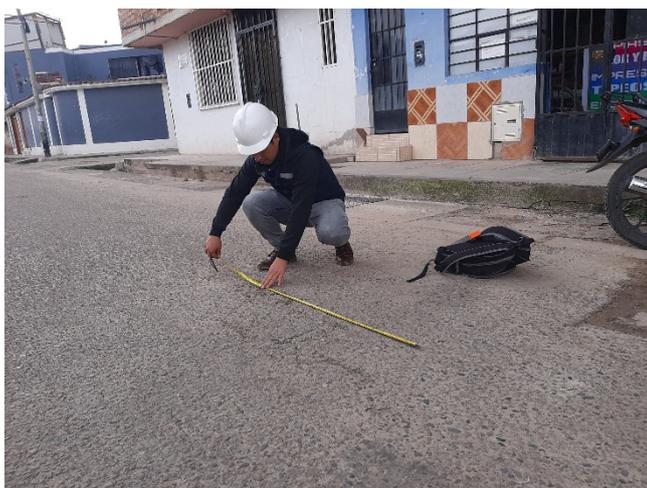
### **Figura 32**

*Agrietamiento en bloque. Deterioro relevante en la prolongación Revilla Pérez M3*

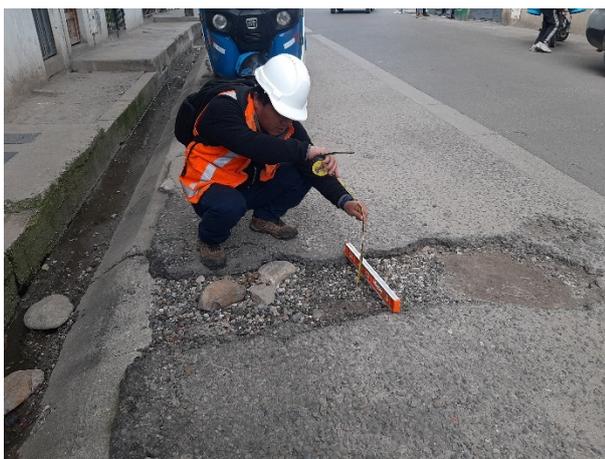
### **Figura 33**

*Huecos. Deterioro relevante en la prolongación Revilla Pérez M3*

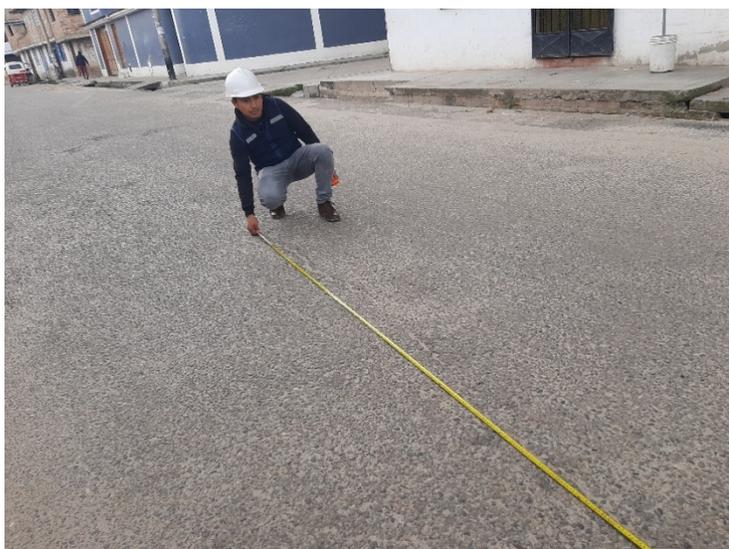
### Figura 34

*Grietas longitudinales. Deterioro relevante en la prolongación Revilla Pérez M4*

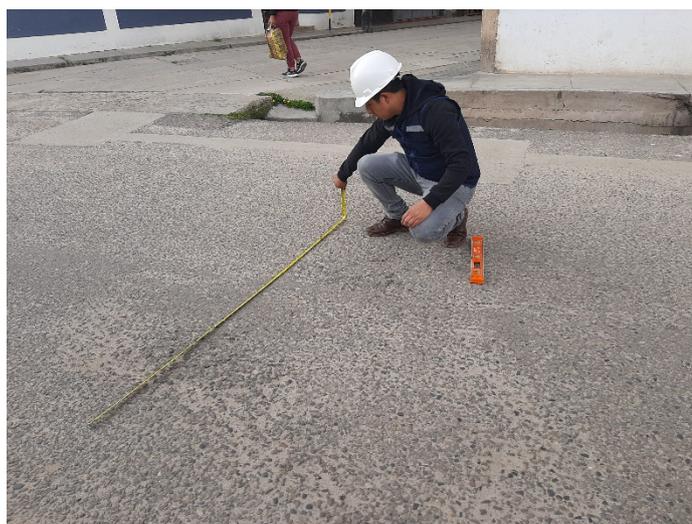
### Figura 35

*Grietas transversales. Deterioro relevante en la prolongación Revilla Pérez M4*

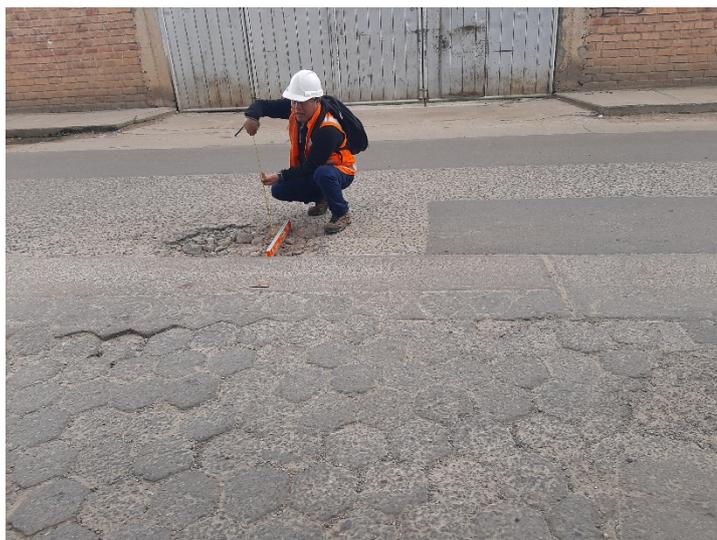
### **Figura 36**

*Huecos. Deterioro relevante en la prolongación Revilla Pérez M4*

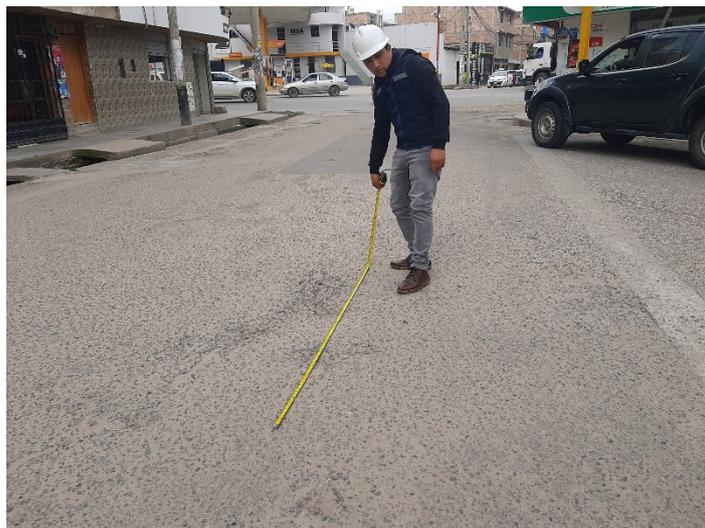
### **Figura 37**

*Grietas longitudinales. Deterioro relevante en la prolongación Revilla Pérez M6*

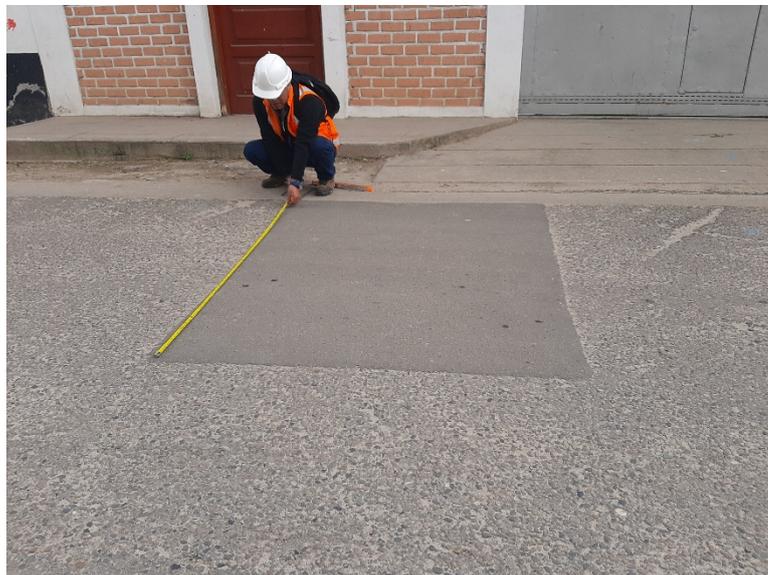
### **Figura 38**

*Parqueo. Deterioro relevante en la prolongación Revilla Pérez M8*

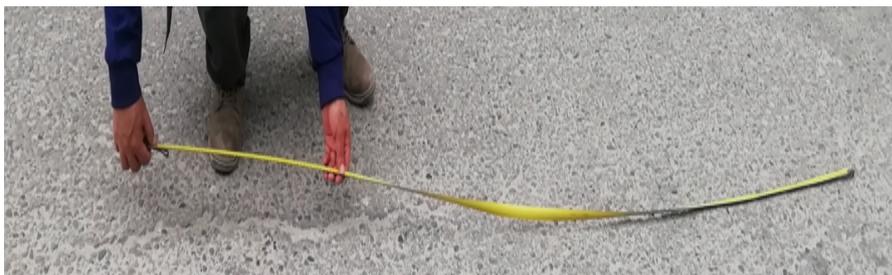
*Grietas longitudinales. Deterioro relevante en la prolongación Revilla Pérez M8*

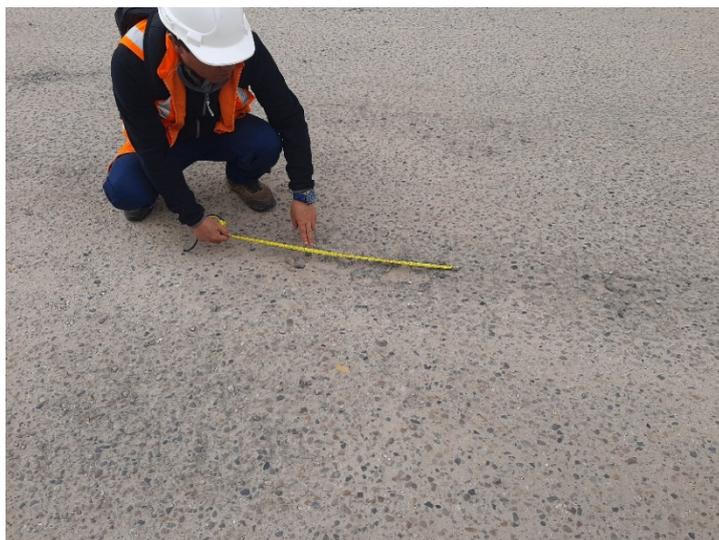
*Desprendimiento de agregados. Deterioro relevante en la prolongación Revilla Pérez M8*

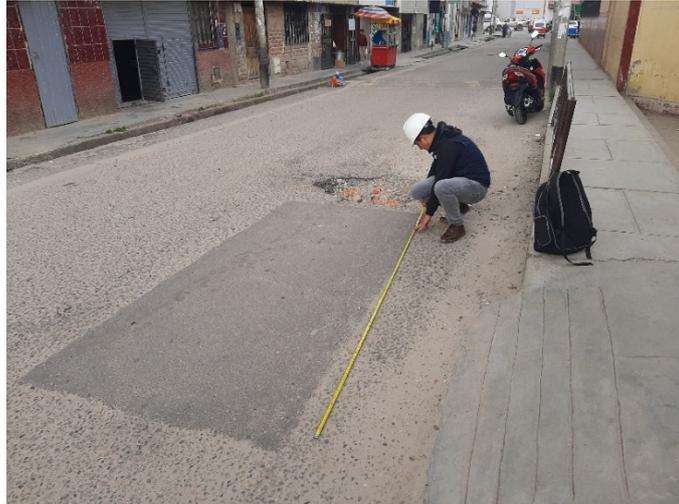
*Parcheo. Deterioro relevante en la prolongación Revilla Pérez M10*

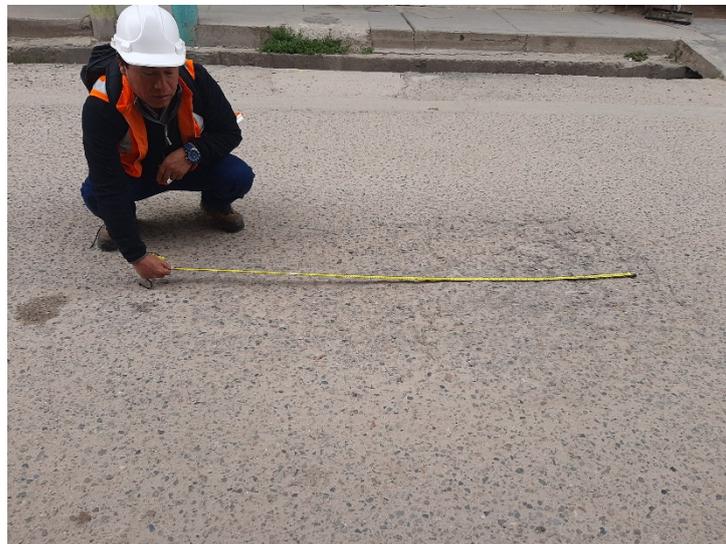
*Meteorización de agregados. Deterioro relevante en la prolongación Revilla Pérez M10*

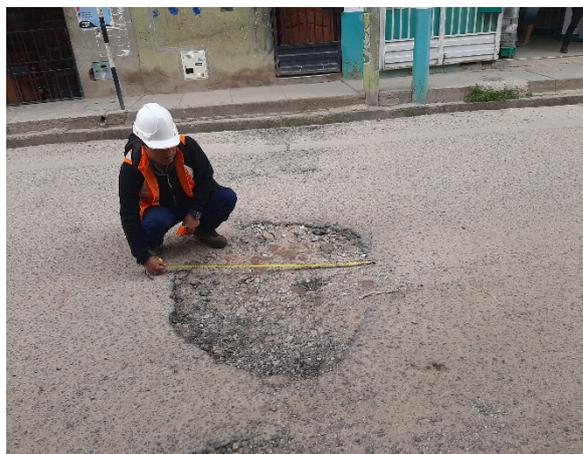
*Huecos. Deterioro relevante en la prolongación Revilla Pérez M11*

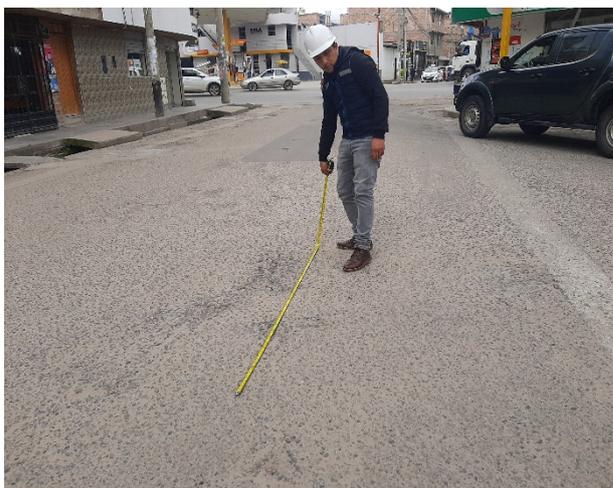
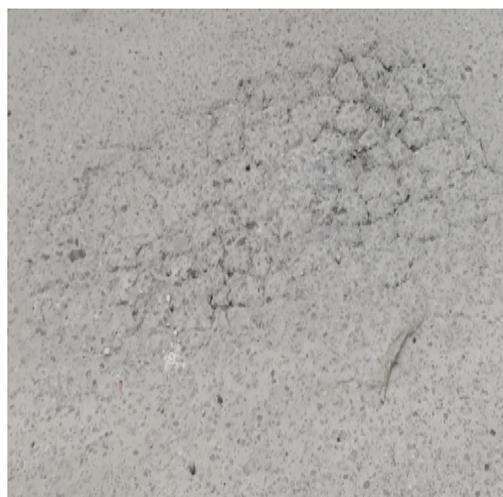
*Piel de cocodrilo. Deterioro relevante en la prolongación Revilla Pérez M11*

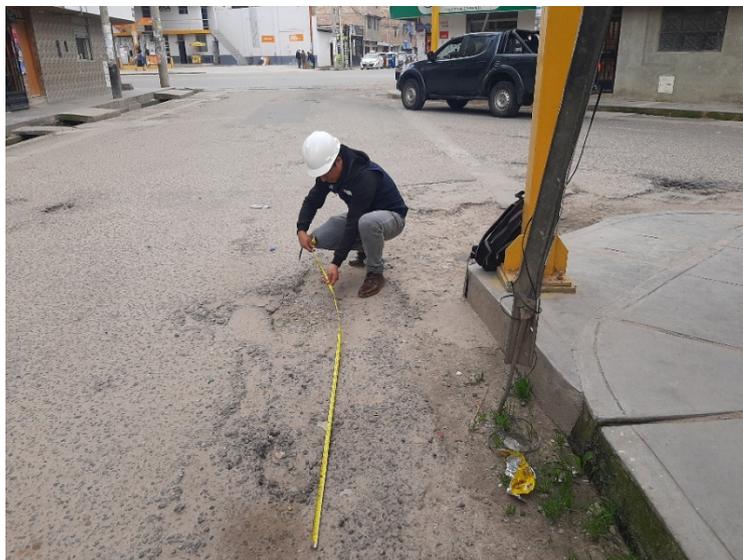
*Desprendimiento. Deterioro relevante en la prolongación Revilla Pérez M11*

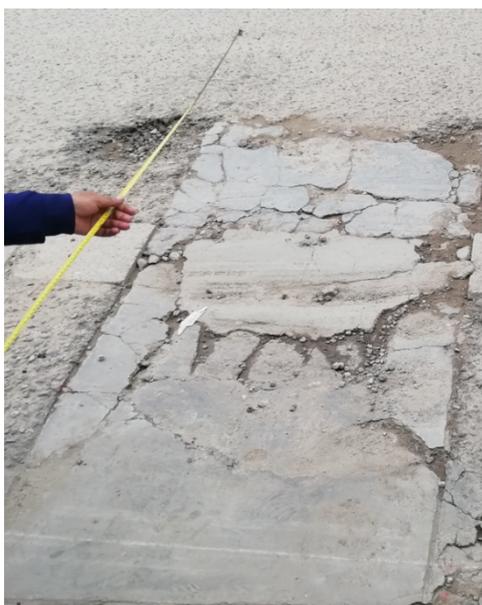
*Baches o parches. Deterioro relevante en la prolongación Revilla Pérez M11*

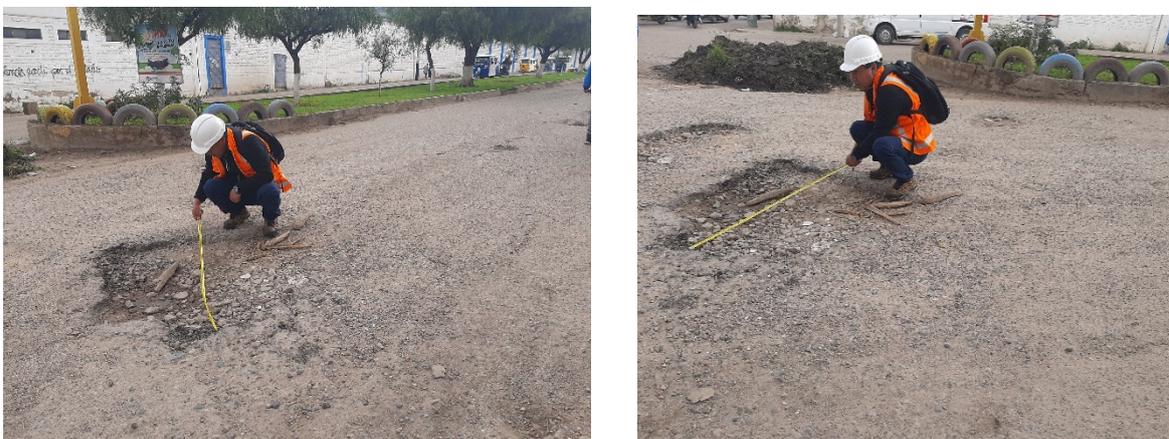
*Huecos. Deterioro relevante en la prolongación Tayabamba M1 y M2*

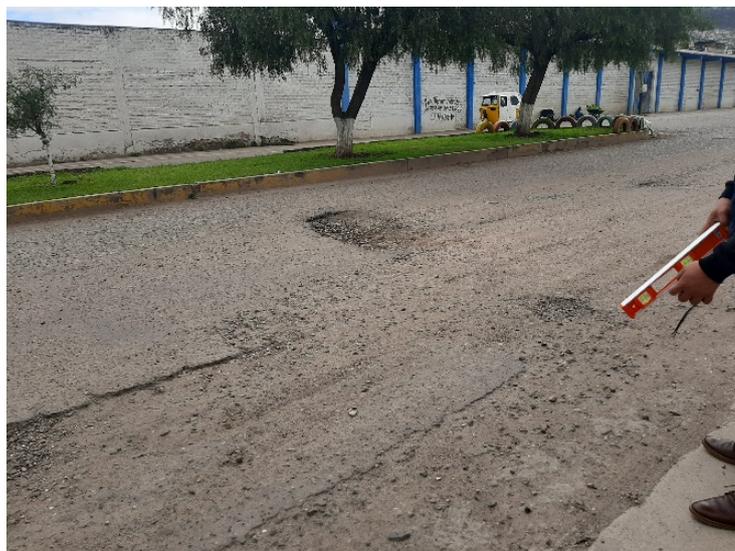
*Desprendimiento de agregados. Deterioro relevante en la prolongación Tayabamba M2*

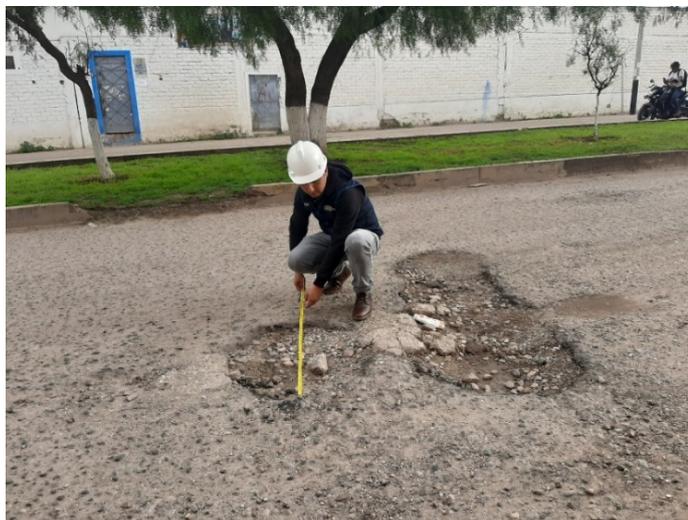
*Huecos. Deterioro relevante en la prolongación Tayabamba M4*

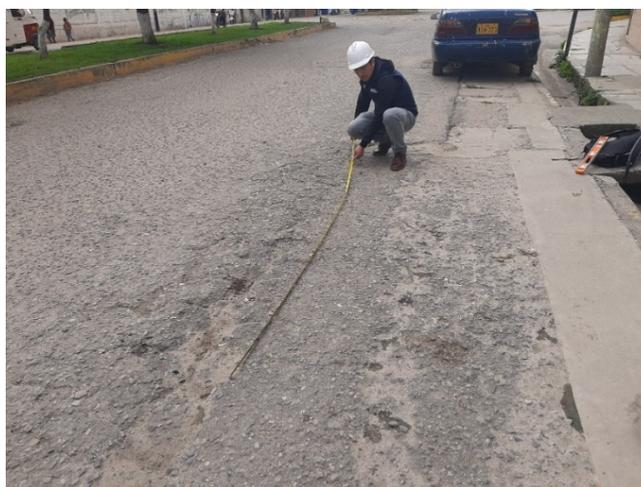
*Grietas longitudinales. Deterioro relevante en la prolongación Tayabamba M4*

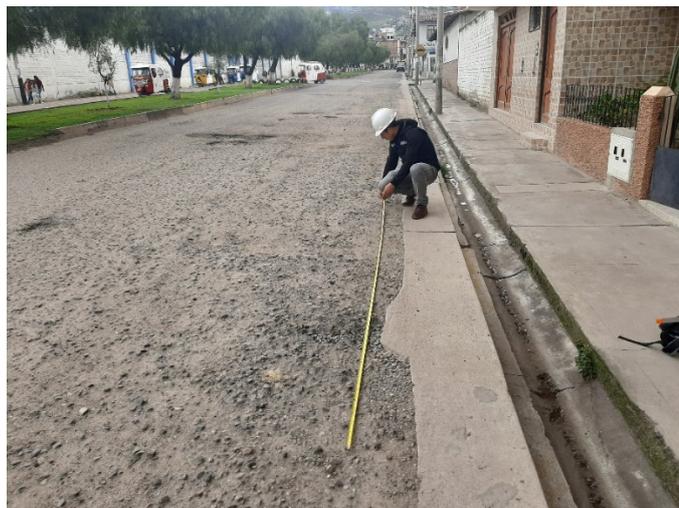
*Desprendimiento de agregados. Deterioro relevante en la prolongación Tayabamba M4*

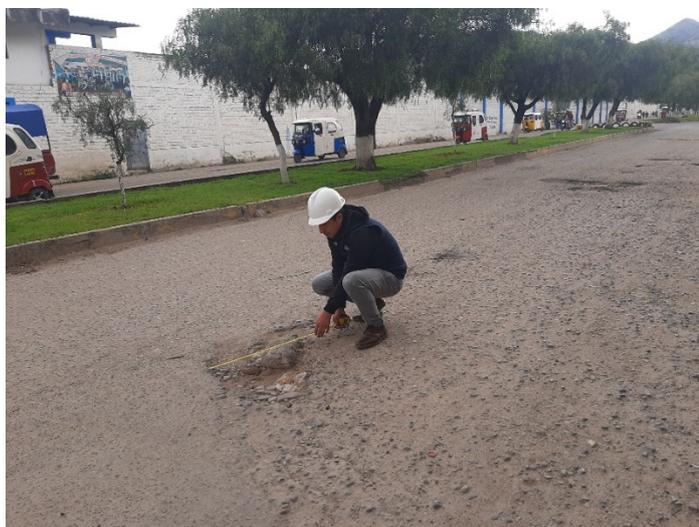
*Huecos. Deterioro relevante en la prolongación Tayabamba M6*

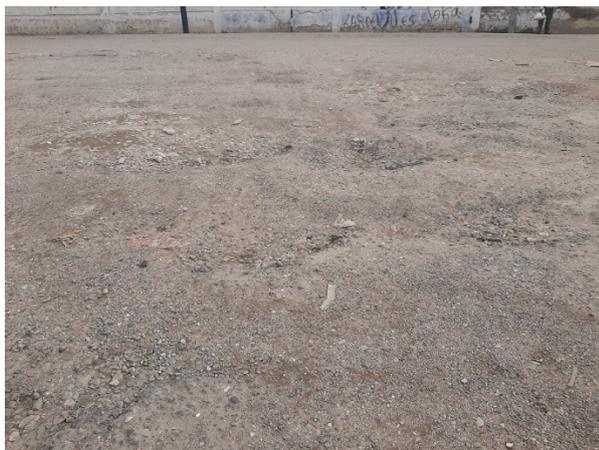
*Desprendimiento de agregados. Deterioro relevante en la prolongación Tayabamba M6*

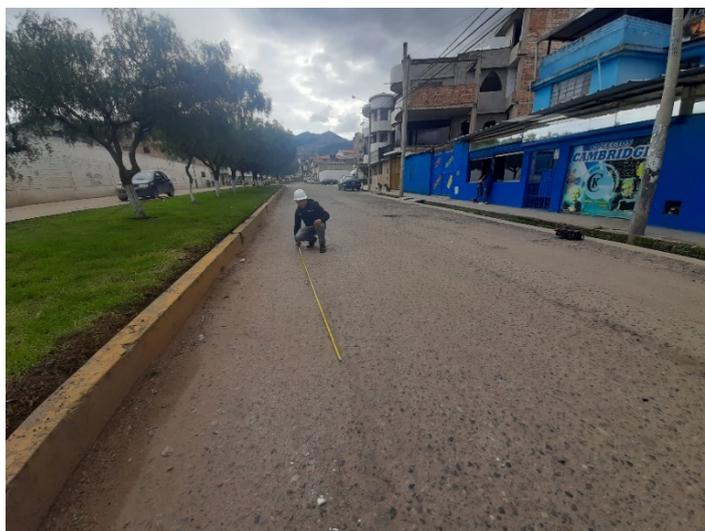
*Grietas longitudinales. Deterioro relevante en la prolongación Tayabamba M7*

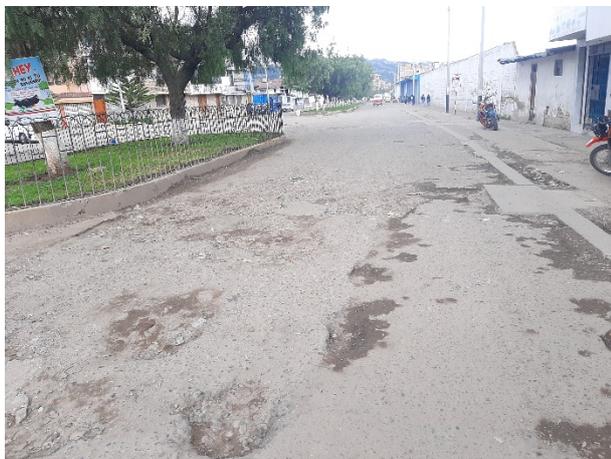
*Huecos. Deterioro relevante en la prolongación Tayabamba M7*

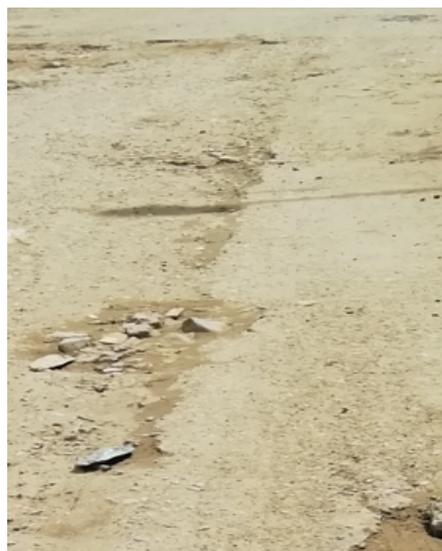
*Grietas longitudinales. Deterioro relevante en la prolongación Tayabamba M7*

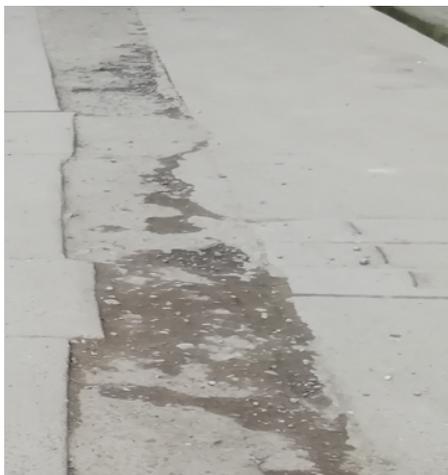
*Grietas de borde. Deterioro relevante en la prolongación Tayabamba CM4*

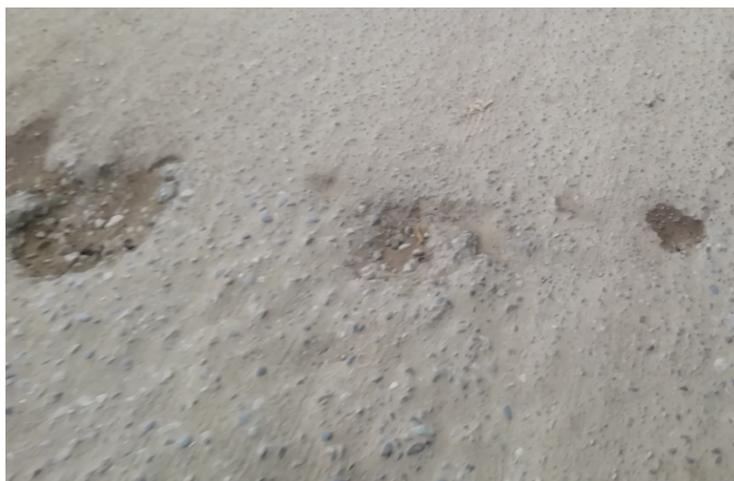
*Huecos. Deterioro relevante en la prolongación Tayabamba CM4*

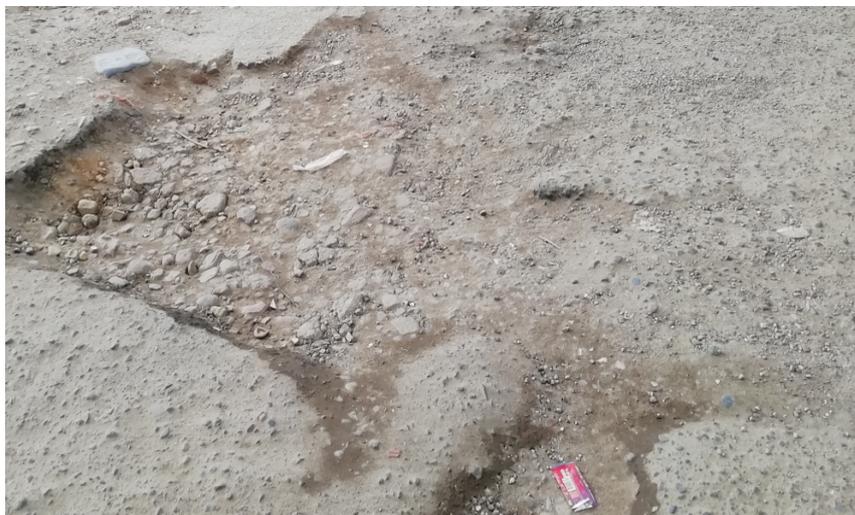
*Desprendimiento. Deterioro relevante en la prolongación Tayabamba CM4*

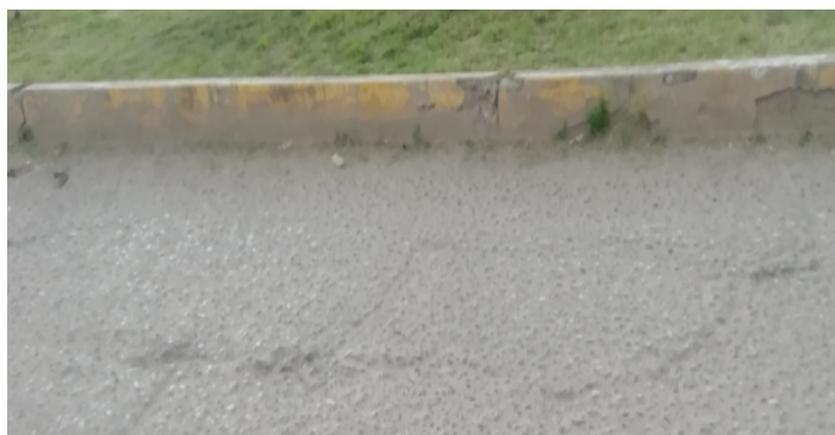
*Grietas de borde. Deterioro relevante en la prolongación Tayabamba CM7*

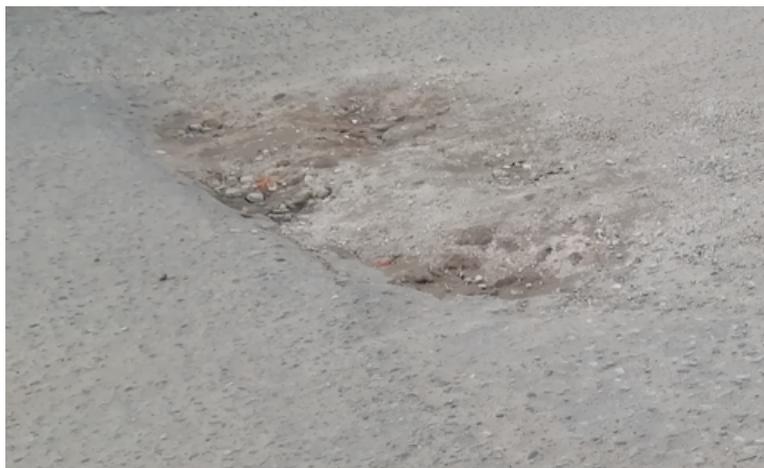
*Huecos. Deterioro relevante en la prolongación Tayabamba CM7*

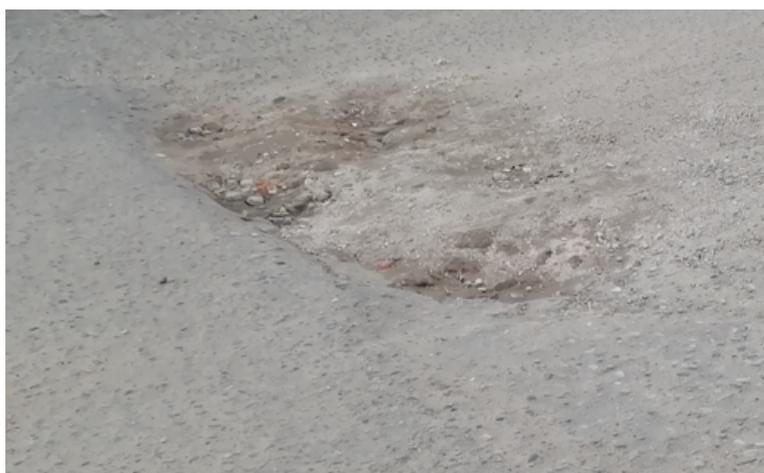
*Desprendimiento. Deterioro relevante en la prolongación Tayabamba CM7*
