FACULTAD DE INGENIERÍA
Carrera de **INGENIERÍA CIVIL**

“CONTROL DE LA CALIDAD DE ACABADOS EN
LA EJECUCIÓN DE EDIFICACIONES
MULTIFAMILIARES, DISTRITO DE CAJAMARCA,
ZONA URBANA, 2022”

2023

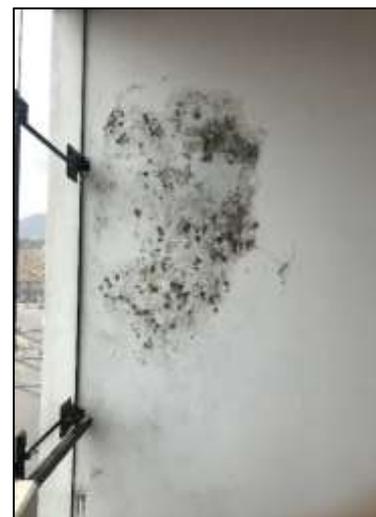
<i>Sector I</i>	<i>Ver fotografía N°1</i>
Falla	<i>Deterioro de la pintura por infiltraciones de agua.</i>
Apariencia	<i>Zona húmeda y apariencia de moho en la zona afectada.</i>
Causa	<i>Mala conexión de tuberías de agua o falta de colocación de imprimante luego del pintado.</i>
Efecto	<i>Humedecimiento y moho en la pared.</i>
Responsable	<i>Ing. responsable de acabados.</i>
Acción	<i>Lijar y revisar posibles tuberías, pintar y aplicar imprimante.</i>
Previsión	<i>Revisar tuberías antes de realizar el tarrajeo y aplicar imprimante.</i>

Fotografía N° 1. Moho en pintura.

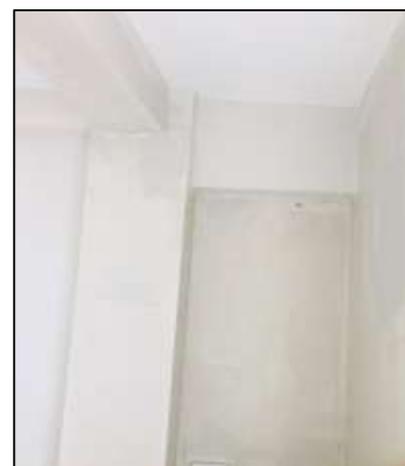
<i>Sector I</i>	<i>Ver fotografía N°2</i>
Falla	<i>Pintura en distintos tonos de aplicación.</i>
Apariencia	<i>Distinto color en diferentes elementos y por zonas.</i>
Causa	<i>Mala aplicación de la pintura en elementos estructurales.</i>
Efecto	<i>Distintos colores al secado de la pintura.</i>
Responsable	<i>Ing. responsable de acabados.</i>
Acción	<i>Brindar una mano más de pintura en todo el ambiente.</i>
Previsión	<i>Esperar que el tarrajeo realizado seque por completo, realizar la limpieza del área a pintar.</i>

Fotografía N° 2. Decoloración de pintura.

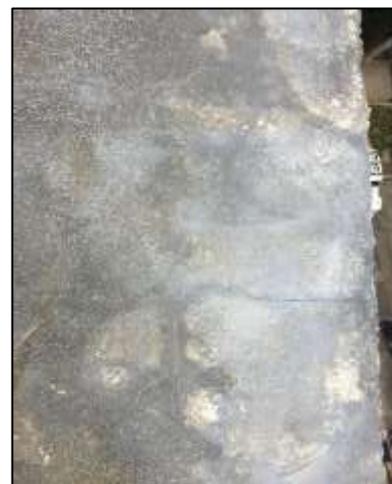
Sector I	Ver fotografía N°3
Falla	<i>Grietas en el acabado del piso pulido.</i>
Apariencia	<i>Grietas menores a 3 mm en forma de esquemas neuronales.</i>
Causa	<i>Exposición a lluvia y cambios de clima adversos.</i>
Efecto	<i>Grietas con profundidad de 1mm en el piso y forma de células vegetales.</i>
Responsable	<i>Ing. responsable de acabados.</i>
Acción	<i>Brindar un correcto mantenimiento y aplicación de material para evitar la absorción de agua.</i>
Previsión	<i>Realizar la limpieza del área y colocación de base para evitar infiltración.</i>

Fotografía N° 5. Grietas en piso de cemento.

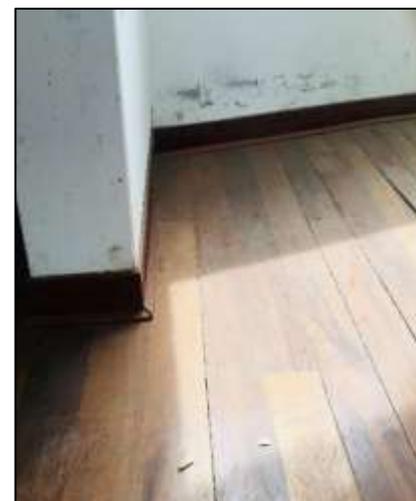
Sector I	Ver fotografía N°4
Falla	<i>Abertura de juntas en piso.</i>
Apariencia	<i>Aberturas en las juntas en el piso de madera con profundidad de 2mm.</i>
Causa	<i>Mala aplicación de la madera y falta de junta para brindar pulido final.</i>
Efecto	<i>Colocación errónea de material, falta de experiencia en acabados.</i>
Responsable	<i>Ing. responsable de acabados.</i>
Acción	<i>Rellenar las juntas de separación y realizar el correcto pulido de los mismos.</i>
Previsión	<i>Tomar en cuenta las distancias para juntas en este tipo de material.</i>

Fotografía N° 8. Juntas en piso de madera.

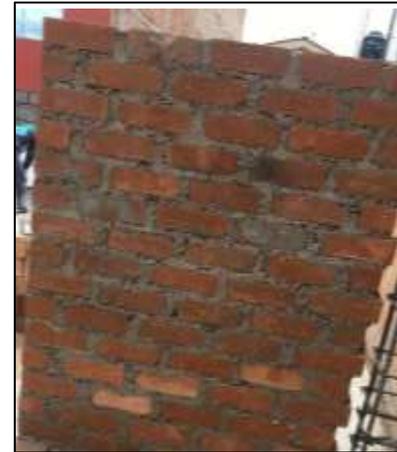
<i>Sector VIII</i>	<i>Ver fotografía N°5</i>
Falla	<i>Grosor inadecuado de junta.</i>
Apariencia	<i>Juntas entre ladrillo demasiado gruesa.</i>
Causa	<i>Mala ejecución del asentado sin conocimiento de normativa.</i>
Efecto	<i>Muestra unidades de albañilería muy separadas la una de la otra.</i>
Responsable	<i>Ing. responsable de acabados.</i>
Acción	<i>Mejorar el asentado en próximos muros.</i>
Previsión	<i>Tener en cuenta capacitación del personal antes de cada actividad.</i>

Fotografía N° 11. Juntas muros de albañilería.

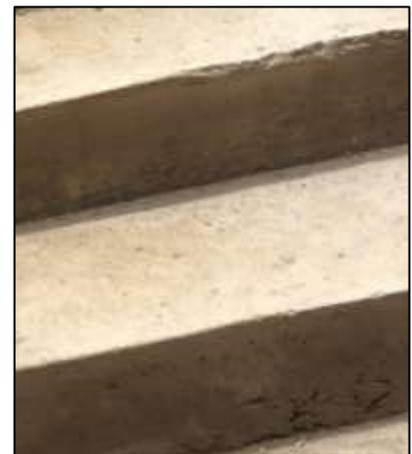
<i>Sector VIII</i>	<i>Ver fotografía N°6</i>
Falla	<i>Cangrejeras y desprendimiento de concreto en bordes.</i>
Apariencia	<i>Se observa cangrejeras en contrapaso de la escalera.</i>
Causa	<i>Mala ejecución del desencofrado, falta de petróleo al momento de encofrar.</i>
Efecto	<i>Cangrejeras en el contrapaso posible falla estructural.</i>
Responsable	<i>Ing. responsable de acabados.</i>
Acción	<i>Recubrir con mortero las cangrejeras y fallas antes de continuar el proceso.</i>
Previsión	<i>Tener en cuenta el encofrado correcto.</i>

Fotografía N° 14. Desencofrado erróneo.

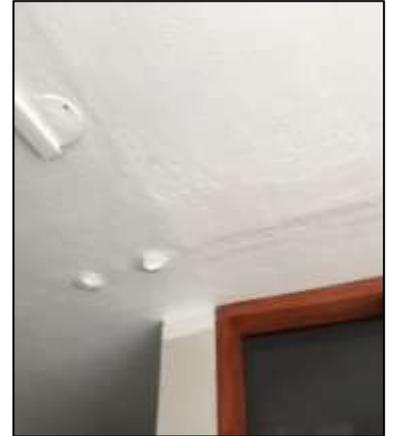
Sector V	Ver fotografía N°7
Falla	<i>Tarrajeo sobrepuesto.</i>
Apariencia	<i>Se observa grumos formados en la parte del cielorraso.</i>
Causa	<i>Mal tarrajeo al cubrir grietas formadas.</i>
Efecto	<i>Visibilidad de bultos en la losa.</i>
Responsable	<i>Ing. responsable de acabados.</i>
Acción	<i>Retirar el material y hacer el sellado adecuadamente, volviendo hacer el proceso de tarrajeo.</i>
Previsión	<i>Realizar las instalaciones correctamente según lo indica los planos para evitar correcciones.</i>

Fotografía N° 17. Tarrajeo en cielorraso.

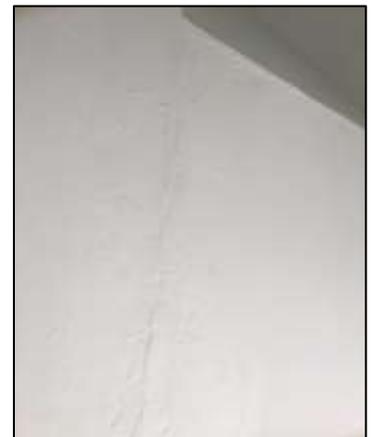
Sector V	Ver fotografía N°8
Falla	<i>Pintura con agrietamientos.</i>
Apariencia	<i>Se observa el tarrajeo de forma superpuesta.</i>
Causa	<i>No realizar el lijado de la superficie antes de realizar el pintado.</i>
Efecto	<i>Visibilidad de la pintura inadecuada.</i>
Responsable	<i>Ing. responsable de acabados.</i>
Acción	<i>Lijar la superficie y aplicar nuevamente otra mano de pintura en toda el área.</i>
Previsión	<i>Revisar que se ha ejecutado el lijado de la superficie antes de ejecutar el pintado.</i>

Fotografía N° 20. Pintura en muros

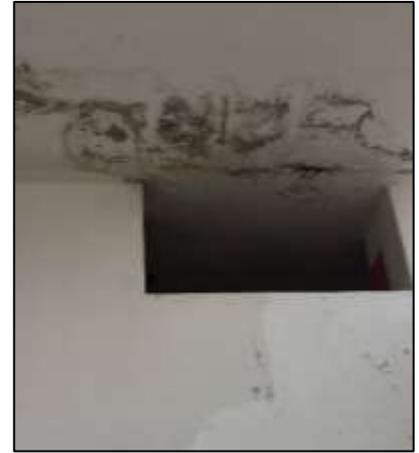
<i>Sector V</i>	<i>Ver fotografía N°9</i>
Falla	<i>Deterioro de la pintura por infiltraciones de agua.</i>
Apariencia	<i>Zona húmeda y apariencia de moho en la zona afectada.</i>
Causa	<i>Mala conexión de tuberías de agua o falta de colocación de imprimante luego del pintado.</i>
Efecto	<i>Humedecimiento y moho en la pared.</i>
Responsable	<i>Ing. responsable de acabados.</i>
Acción	<i>Lijar y revisar posibles tuberías, pintar y aplicar imprimante.</i>
Previsión	<i>Revisar tuberías antes de realizar el tarrajeo y aplicar imprimante.</i>

Fotografía N° 23. Desgaste de pintura.

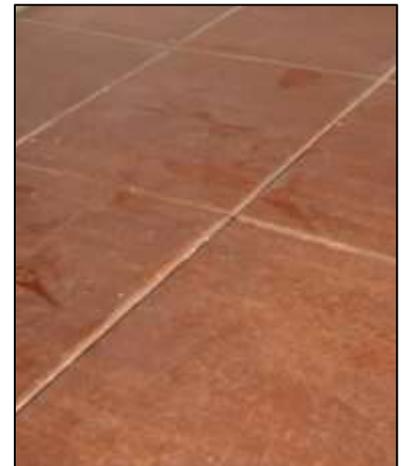
<i>Sector V</i>	<i>Ver fotografía N°10</i>
Falla	<i>Porcelanato sobrepuesto.</i>
Apariencia	<i>Unidad de porcelanato sobre la unidad contigua.</i>
Causa	<i>Mala colocación de la cerámica sin respetar las juntas de dilatación especificadas.</i>
Efecto	<i>Levantamiento del porcelanato con el uso.</i>
Responsable	<i>Ing. responsable de acabados.</i>
Acción	<i>Quitar las baldosas mal ubicadas y reducir el tamaño para evitar levantamientos.</i>
Previsión	<i>Determinar la junta necesaria para la colocación y porcelanato y uso de maquinaria en caso necesario.</i>

Fotografía N° 26. Porcelanato sobrepuesto

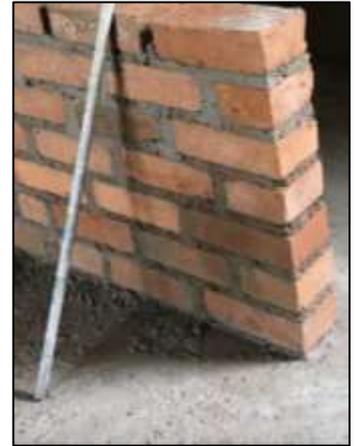
<i>Sector X</i>	<i>Ver fotografía N°11</i>
<i>Falla</i>	<i>Grosor inadecuado de junta.</i>
<i>Apariencia</i>	<i>Juntas entre ladrillo demasiado gruesa.</i>
<i>Causa</i>	<i>Mala ejecución del asentado sin conocimiento de normativa.</i>
<i>Efecto</i>	<i>Muestra unidades de albañilería muy separadas la una de la otra.</i>
<i>Responsable</i>	<i>Ing. responsable de acabados.</i>
<i>Acción</i>	<i>Mejorar el asentado en próximos muros.</i>
<i>Previsión</i>	<i>Tener en cuenta capacitación del personal antes de cada actividad.</i>

Fotografía N° 29. Juntas en muros.

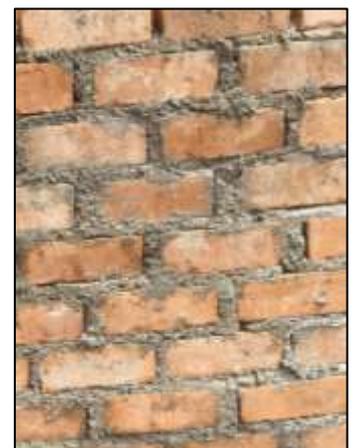
<i>Sector VII</i>	<i>Ver fotografía N°12</i>
<i>Falla</i>	<i>Grosor inadecuado de junta.</i>
<i>Apariencia</i>	<i>Juntas entre ladrillo demasiado gruesa.</i>
<i>Causa</i>	<i>Mala ejecución del asentado sin conocimiento de normativa.</i>
<i>Efecto</i>	<i>Muestra unidades de albañilería muy separadas la una de la otra.</i>
<i>Responsable</i>	<i>Ing. responsable de acabados.</i>
<i>Acción</i>	<i>Mejorar el asentado en próximos muros.</i>
<i>Previsión</i>	<i>Tener en cuenta capacitación del personal antes de cada actividad.</i>

Fotografía N° 32. Juntas en muros.

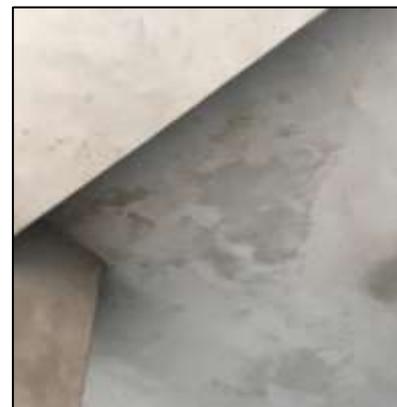
Sector V	Ver fotografía N°13
Falla	<i>Infiltración de humedad.</i>
Apariencia	<i>Lugar húmedo y con marcas de agua.</i>
Causa	<i>Posible conexión de agua colocada erróneamente, vaciado incorrecto del elemento.</i>
Efecto	<i>Muestra humedad que causa moho en el cielorraso.</i>
Responsable	<i>Ing. responsable de acabados.</i>
Acción	<i>Aplicación de algún imprimante para evitar el deterioro.</i>
Previsión	<i>Seguridad de los ocupantes.</i>

Fotografía N° 35. Infiltración cielorraso.

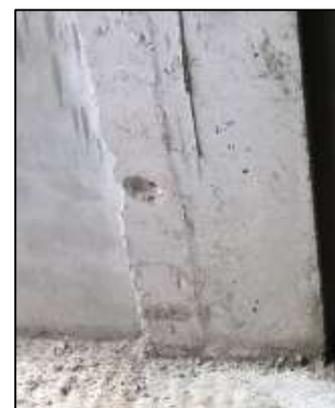
Sector X	Ver fotografía N°14
Falla	<i>Desprendimiento de bordes.</i>
Apariencia	<i>Bordes fragmentados y aberturas.</i>
Causa	<i>Llenado con material incorrecto, no brindar un buen vaciado del elemento, desencofrar de manera errónea.</i>
Efecto	<i>Se observa bordes incompletos.</i>
Responsable	<i>Ing. responsable de acabados.</i>
Acción	<i>Aplicación de mortero brindando la forma del elemento estructural.</i>
Previsión	<i>Seguridad de los ocupantes.</i>

Fotografía N° 38. Desencofrado de columna.

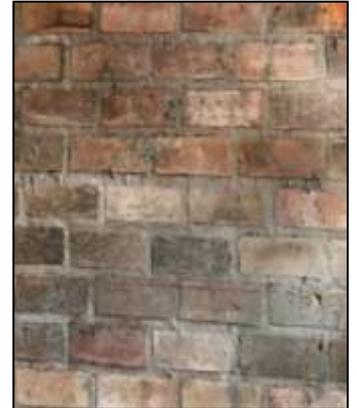
<i>Sector X</i>	<i>Ver fotografía N°15</i>
Falla	<i>Grosor inadecuado de junta.</i>
Apariencia	<i>Juntas entre ladrillo demasiado gruesa.</i>
Causa	<i>Mala ejecución del asentado sin conocimiento de normativa.</i>
Efecto	<i>Muestra unidades de albañilería muy separadas la una de la otra.</i>
Responsable	<i>Ing. responsable de acabados.</i>
Acción	<i>Mejorar el asentado en próximos muros.</i>
Previsión	<i>Seguridad de las familias.</i>

Fotografía N° 41. Juntas en muros.

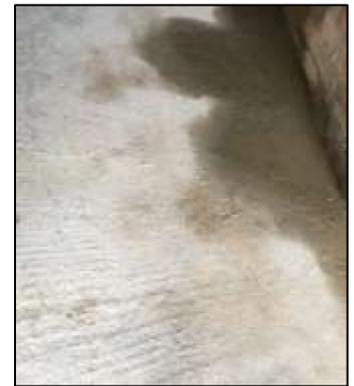
<i>Sector X</i>	<i>Ver fotografía N°16</i>
Falla	<i>Infiltración de agua.</i>
Apariencia	<i>Muestra el área cubierta por una capa de agua.</i>
Causa	<i>Ruptura de tubería de agua al momento del montaje.</i>
Efecto	<i>Produce corrosión en el piso y humedad en el lugar afectado.</i>
Responsable	<i>Ing. responsable de acabados.</i>
Acción	<i>Revisar las tuberías de conexión a agua, realizar prueba de bombeo y cambiar el sistema de tubería.</i>
Previsión	<i>Seguridad de las familias.</i>

Fotografía N° 44. Infiltración de agua.
