UNIVERSIDAD
PRIVADA
DEL NORTE

“LA EVALUACIÓN PRELIMINAR DEL PUENTE CHILLÓN
Km. 24+239. CARRETERA PANAMERICANA NORTE
HABICH – INTERCAMBIO VIAL ANCÓN, PARA POSIBLE
INTERVENCIÓN PREVENTIVA”

Tesis para optar el título profesional de:

Ingeniero Civil

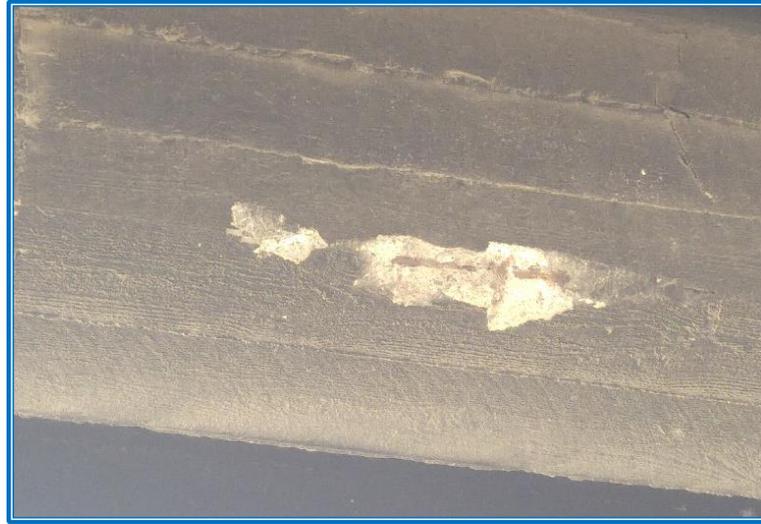
Figura 11: Corrosión del Acero en Viga transversal del Puente Chillón
Fuente: Elaboración propia

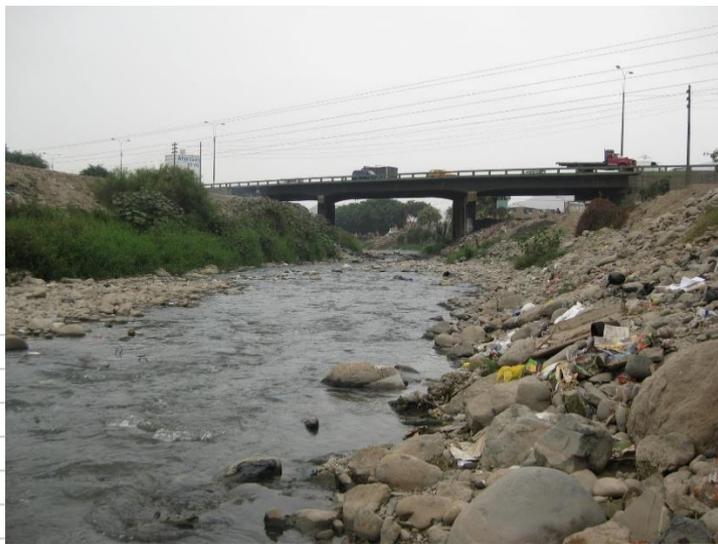
Fotografía del cauce tomada en octubre del 2014, se observa el cauce natural del río	
FOTOGRAFIA N° 02

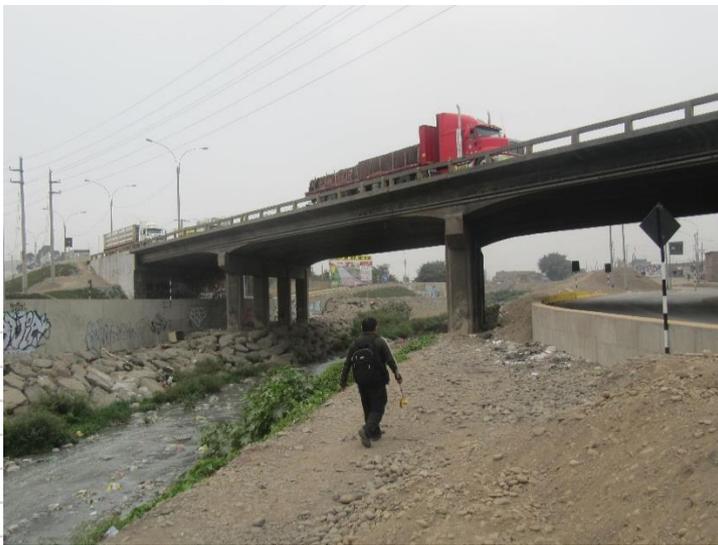
Fotografía del cauce tomada en octubre del 2016, se observa la construcción de los anillos que han disminuido el cauce natural del río

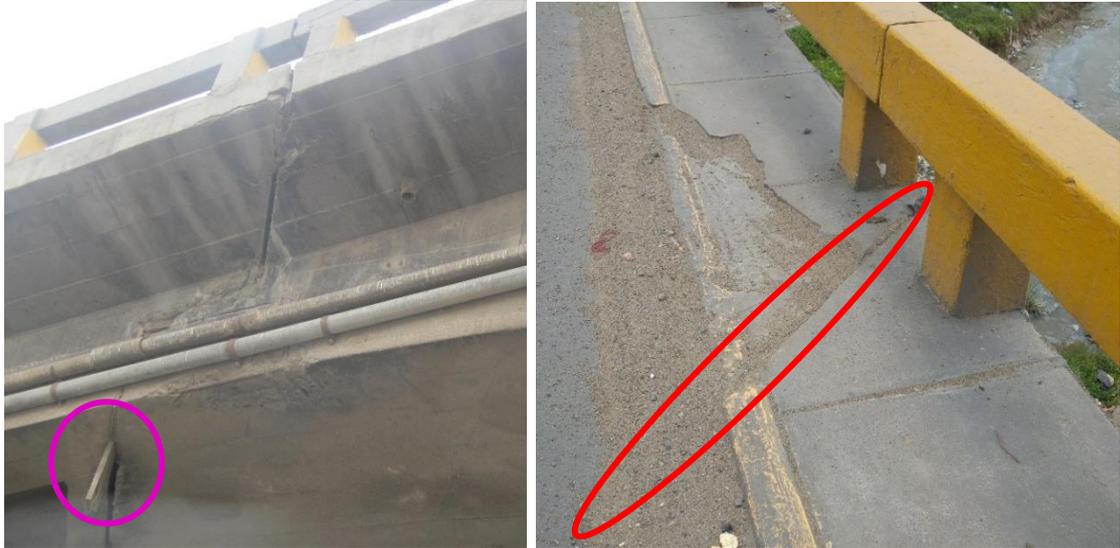
Se observa que las juntas verticales externas en el encuentro de las losas extremas con las losas centrales, se encuentran con maderas. Las juntas horizontales en las veredas están cubiertas en su totalidad por material no adecuado, presentando ausencia del sellos.			
PLANO DE PLANTA

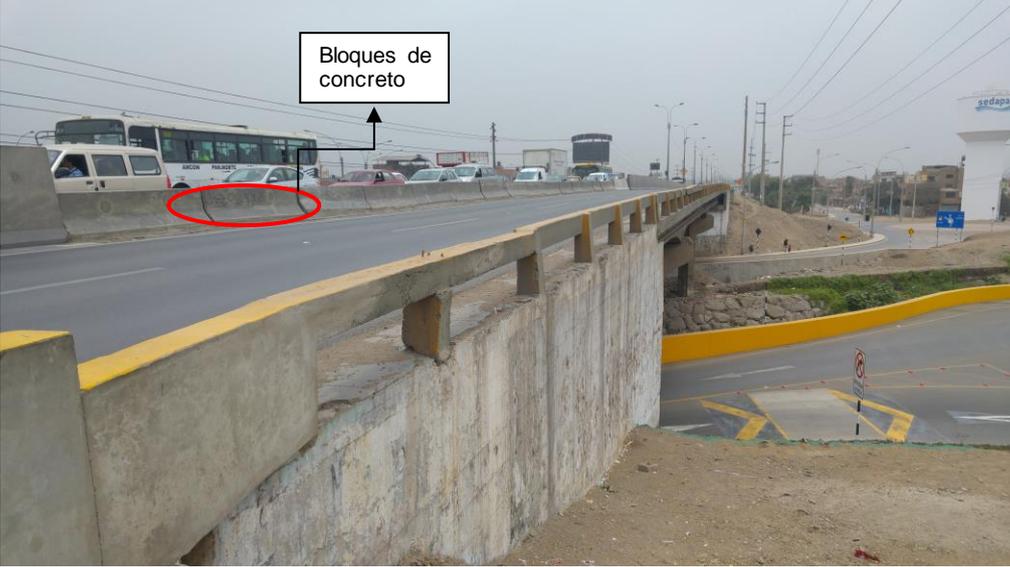
Se observa que las juntas de dilatacion longitudinal en el eje del puente han sido obstruidas por los bloques de concreto, que ademas estan sobrecargando el tablero del puente.			
PLANO DE PLANTA

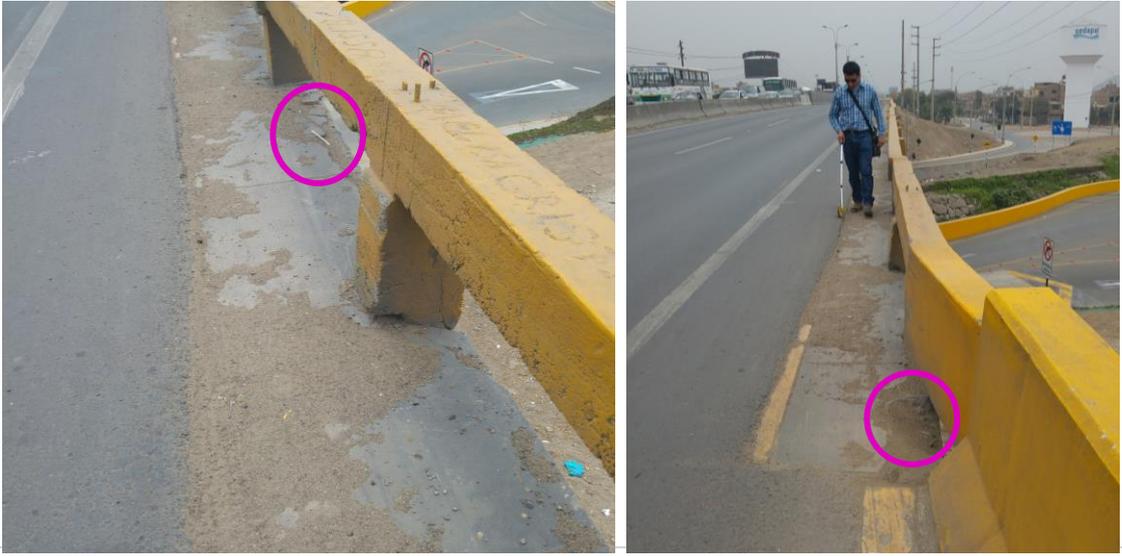
Autor	Richard Saenz Alva	Asesor	Ing. Omar Tello Malpartida
Puente	Ubicado sobre el rio Chillón Km. 24+239 Panamericana Norte	Longitud Total	79.05 m.
Daño y/o patología	Despostillamientos	Elemento del Sistema	Veredas
Nivel de Severidad	Medio	Fecha y Hora	28/10/2016 12.20 pm
FOTOGRAFIAS N° 08 y N° 09

Despostillamiento de veredas			
PLANO DE PLANTA

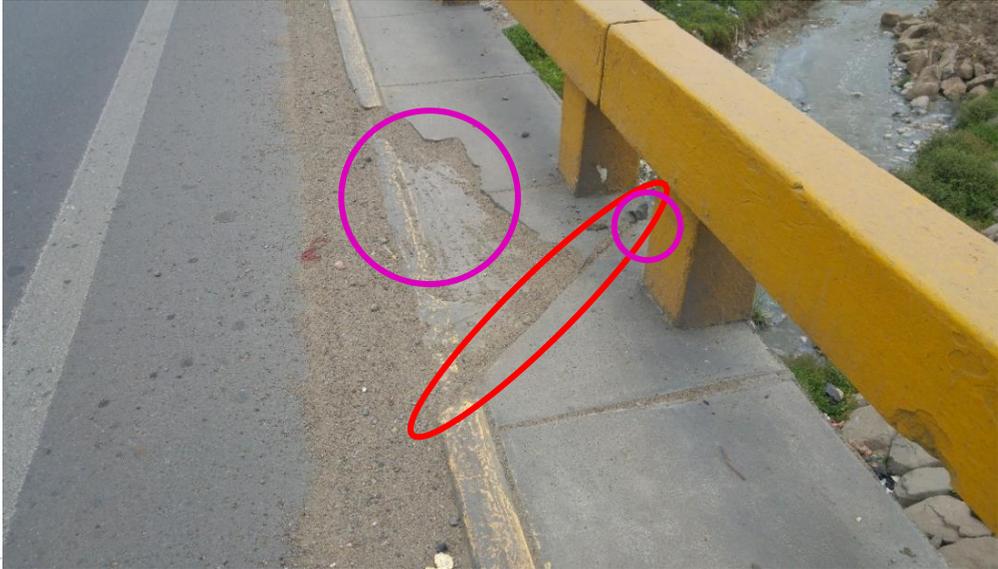
Se observa la ausencia del sellos en la junta de dilatacion del tablero lo que ocasiona el deterioro de las veredas, entre otras manifestaciones tenemos el desprendimiento de trozos de vereda.			
PLANO DE PLANTA

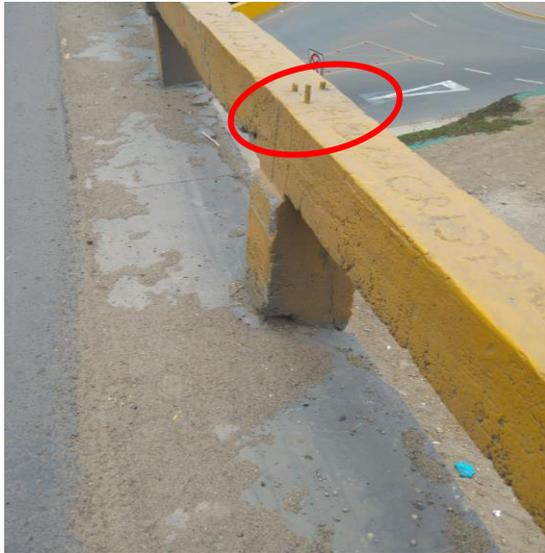
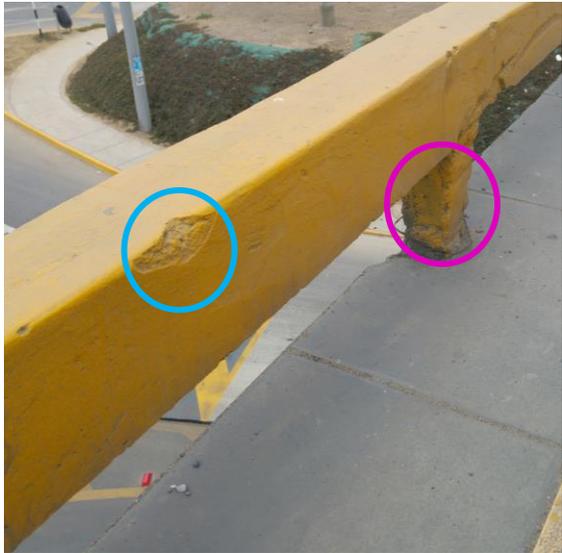
Se observa sobre la losa de aproximación hacia el oeste, acero vertical expuesto. En la otra toma se observa fisuras diagonales, despostillamiento y desgaste del concreto en las barandas de concreto sobre el puente.			
PLANO DE PLANTA

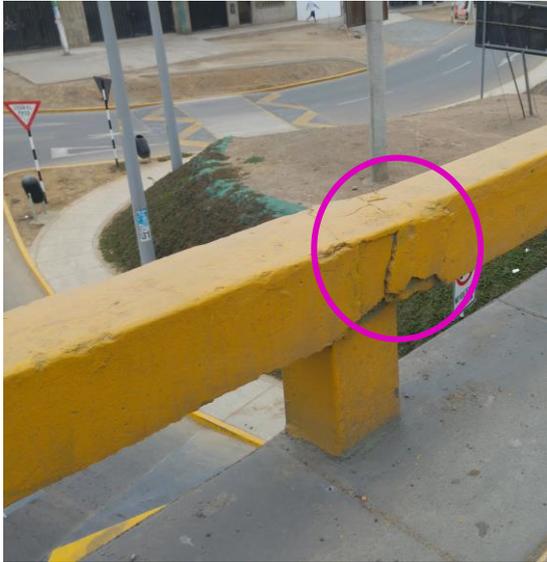
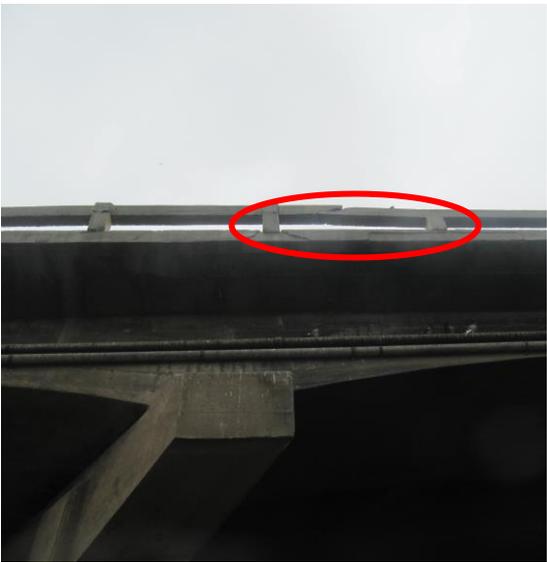
Se observa que las horizontales de concreto de las barandas sobre las losas centrales presentan un asentamiento, lo que implica que es la estructura del puente es la que se está asentando.			
PLANO DE PLANTA

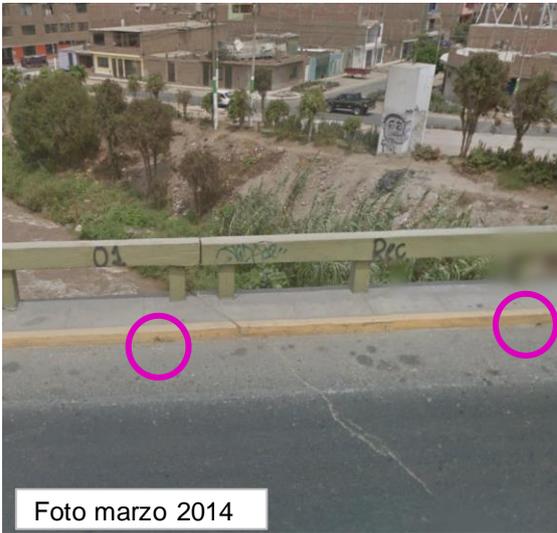
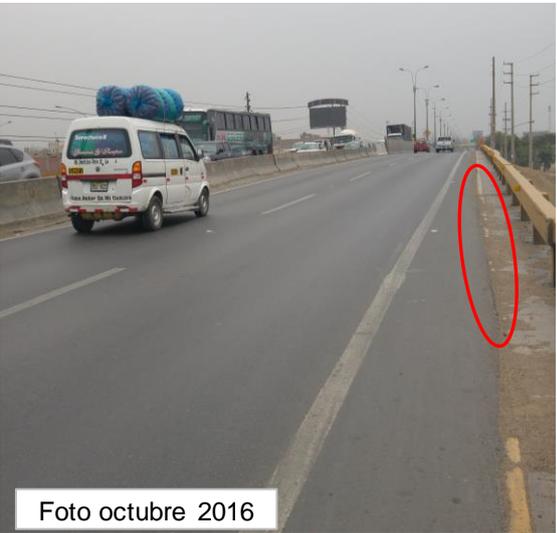
Foto marzo 2014		Foto octubre 2016	
Se puede observar en la foto de marzo del 2014, la existencia del sistema de drenaje, el cual a quedado totalmente sellado al elevar el nivel de la carpeta asfáltica en ambos lados de la vía, tal como lo muestra la foto de octubre del 2016, este evento esta sobrecargando al puente.			
PLANO DE PLANTA

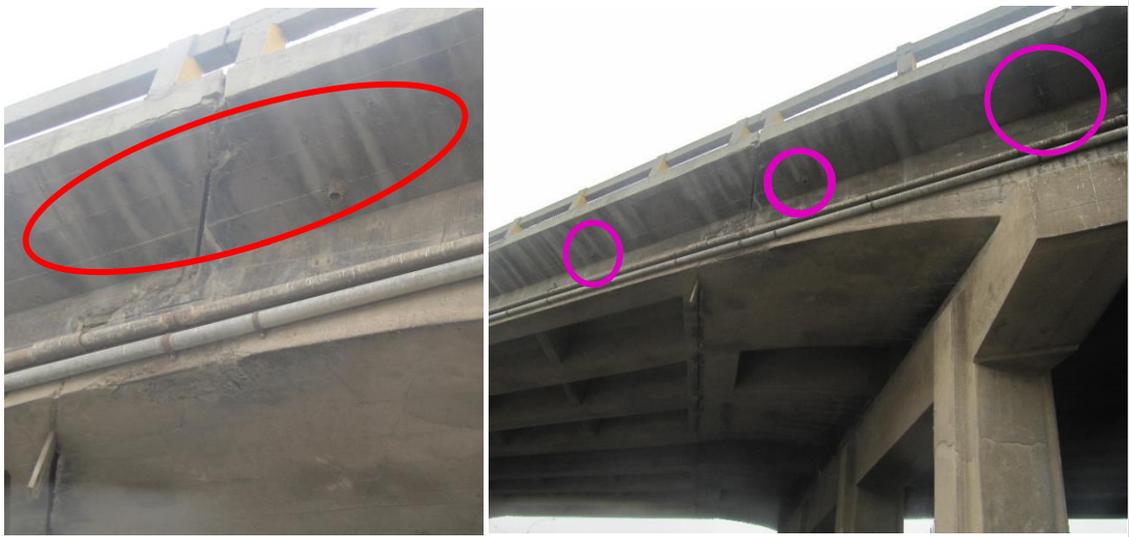
Se observa que la parte inferior del tablero esta humedecida por haberse sellado los puntos de drenaje al aumentar el espesor de la carpeta asfaltica, el riesgo es alto hacia la patología por infiltración, con el consiguiente ataque al concreto y su armadura			
PLANO DE PLANTA

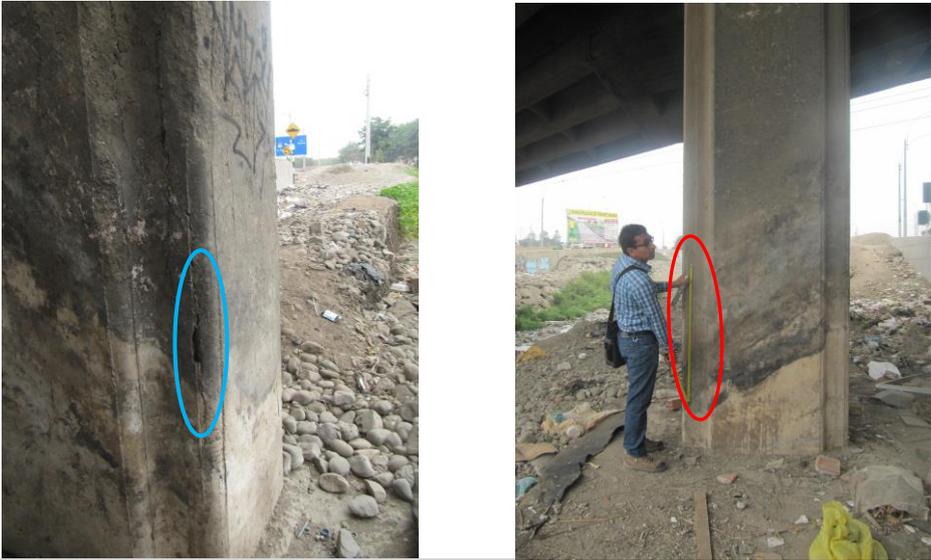
Se observan grietas y fisuras en los pilares 3 y 4, se puede observar ademas que los pilares tiene una capa de un material impermeabilizante, sin embargo el ataque al concreto sigue su curso, lo cual puede comprometer la armadura de los pilares.			
PLANO DE PLANTA

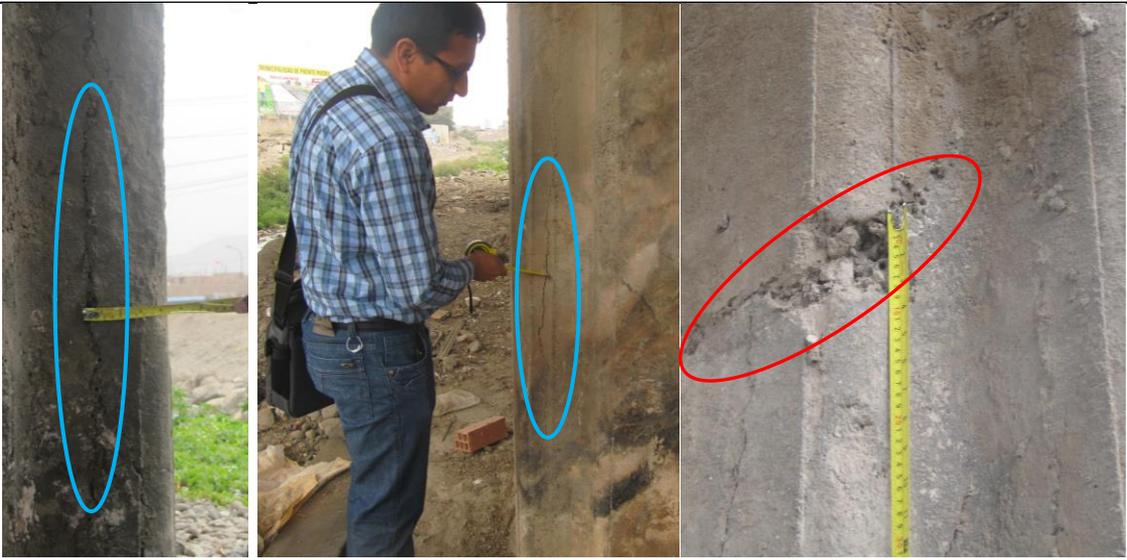
<p>Se observan grietas y fisuras con desprendimiento de concreto en los pilares 3 y 4. Las deformaciones longitudinales en las barandas y estas grietas pueden indicar deformaciones y/o rotaciones en los pilares producto del asentamiento de su cimentación.</p>			
PLANO DE PLANTA

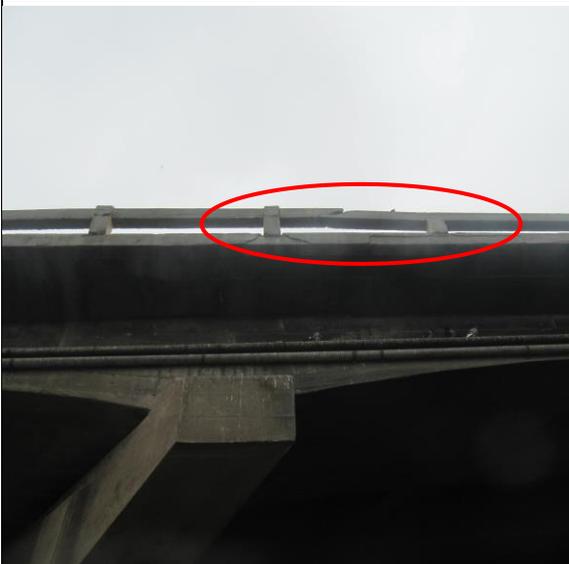
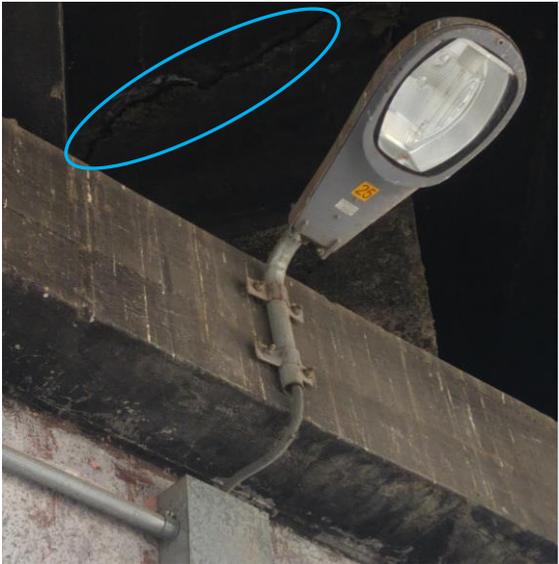
Se observa la deformación longitudinal en la baranda y la grieta en parte inferior del tablero, producidos por deformaciones y/o rotaciones en los pilares producto del asentamiento de su cimentación. Los pilares no están preparados estructuralmente para este evento.			
PLANO DE PLANTA

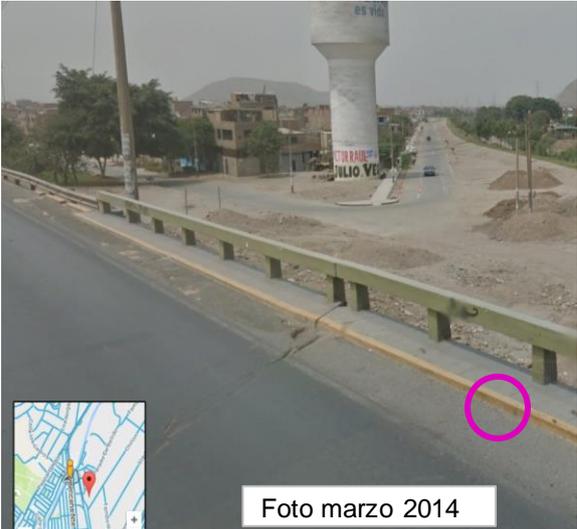
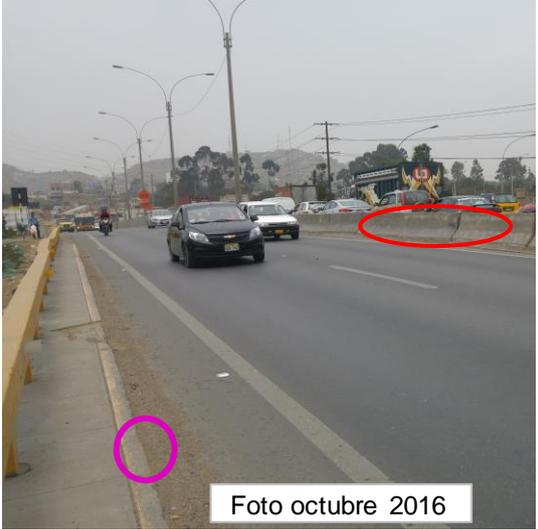
<p style="text-align: center;">Foto octubre 2016</p>	
<p>Se puede observar que el nivel de la carpeta asfáltica ha sido elevado en ambos lados de la vía; observar el nivel de las veredas laterales y lo que queda en la berma central, este evento esta sobrecargando al puente con el consiguiente aumento de sollicitaciones de diseño.</p>

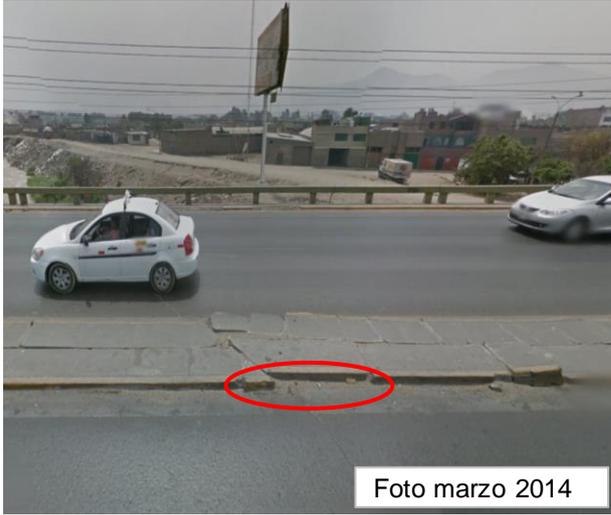
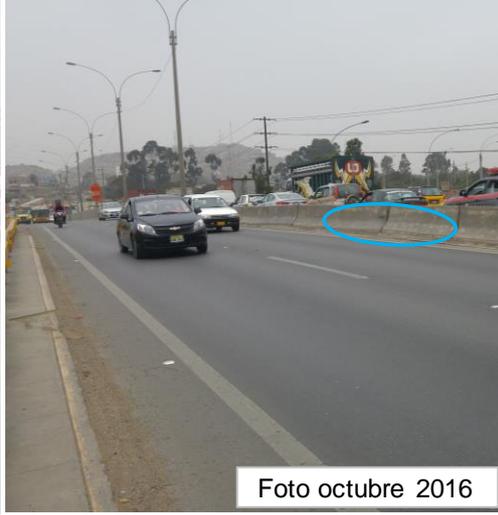
Se puede observar que el nivel de la carpeta asfáltica ha sido elevado en ambos lados de la vía; Así mismo se han colocado bloques de concreto a lo largo del eje del puente, estos dos eventos están sobrecargando al puente con el consiguiente aumento de sollicitaciones de diseño.			
PLANO DE PLANTA

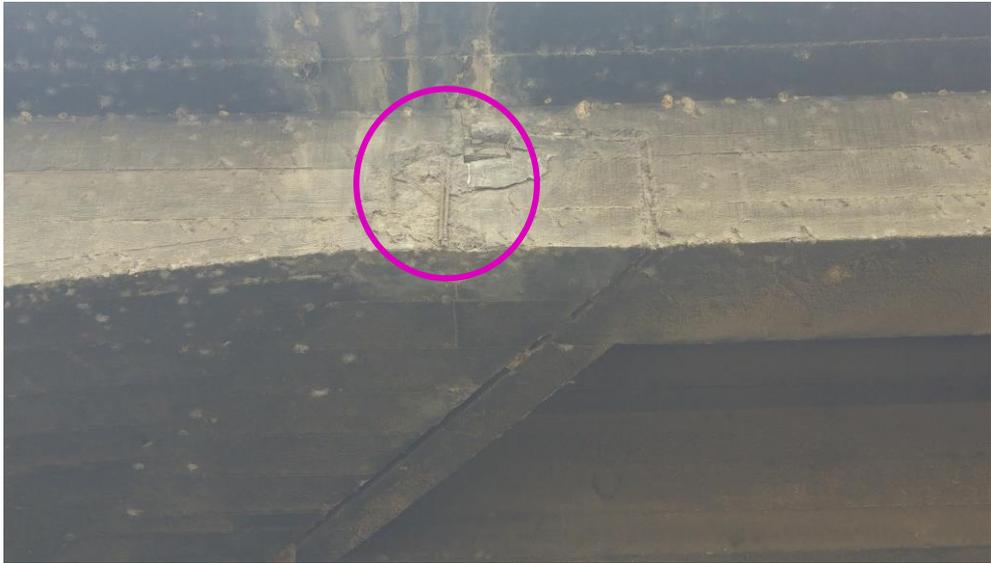
La viga longitudinal que forman parte del tablero norte ubicada al oeste, presentan exposición del acero de los estribos por corrosión y humedecimiento por la obstrucción del sistema drenaje			
PLANO DE PLANTA

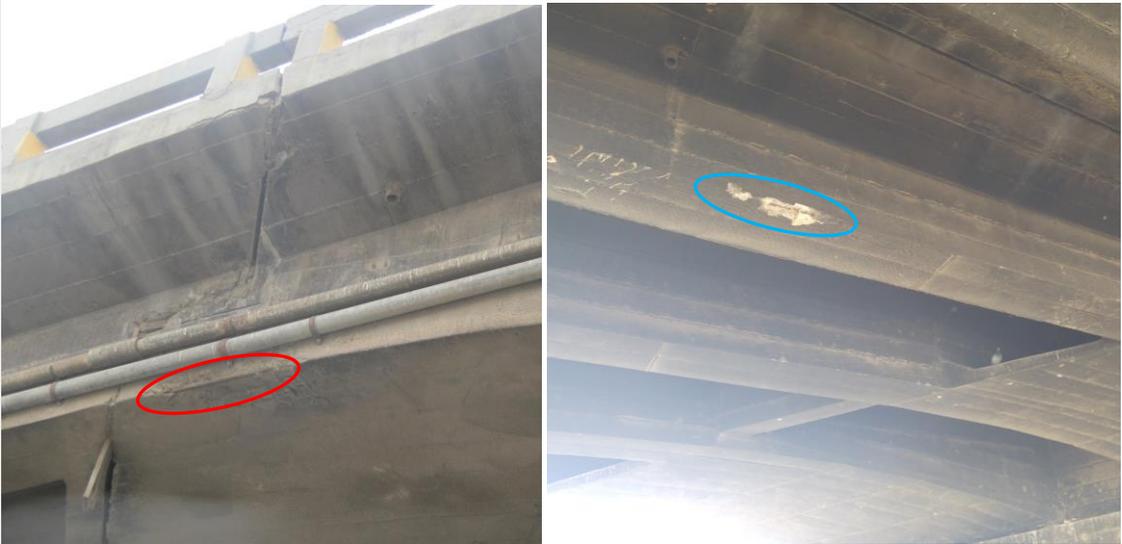
<p>Las juntas verticales externas en el encuentro de las losas extremas con las losas centrales, se encuentran con maderas. Se observa que las juntas horizontales en las veredas están cubiertas en su totalidad por material no adecuado, presentando ausencia del sellos.</p>			
PLANO DE PLANTA

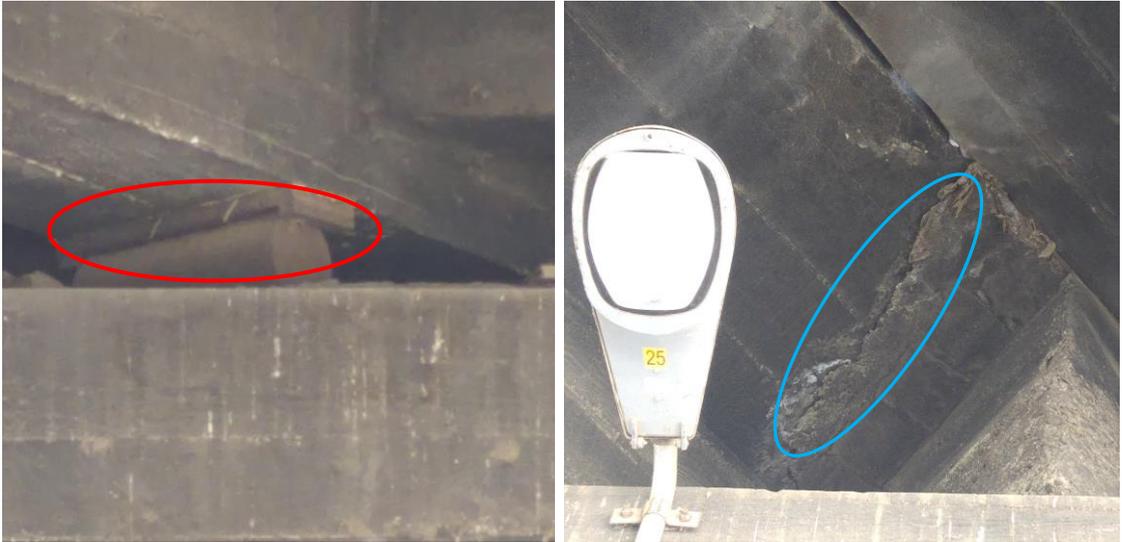
Se observa que el Aparato de Apoyo de la viga central en la progresiva 0+78.90 presenta inoperancia, toda vez que ha sido reemplazado por madera. Tambien observamos la grieta generada en la parte inferior del tablero.			
PLANO DE PLANTA

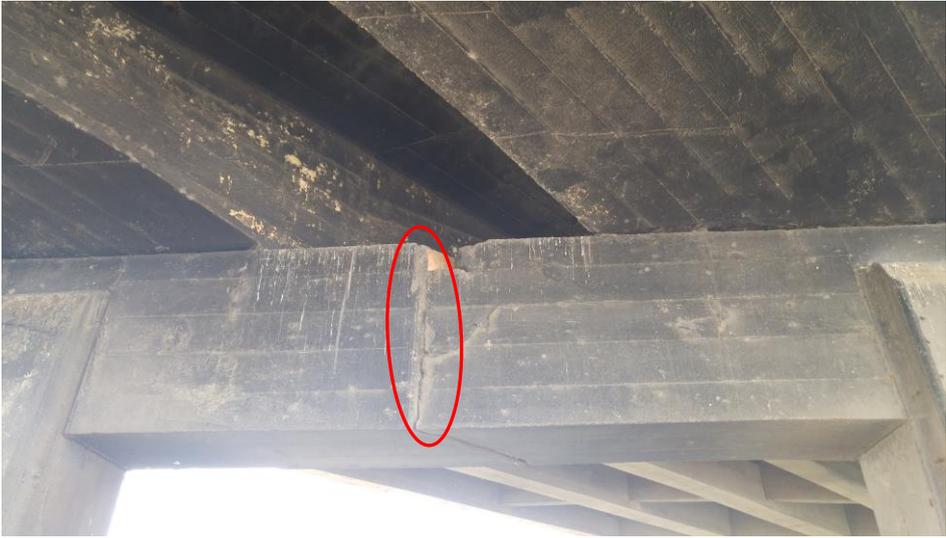
La Viga transversal que se apoya sobre los pilares del lado norte presenta fisura en el extremo y desprendimiento de concreto, se observa que las juntas no están selladas.			
PLANO DE PLANTA

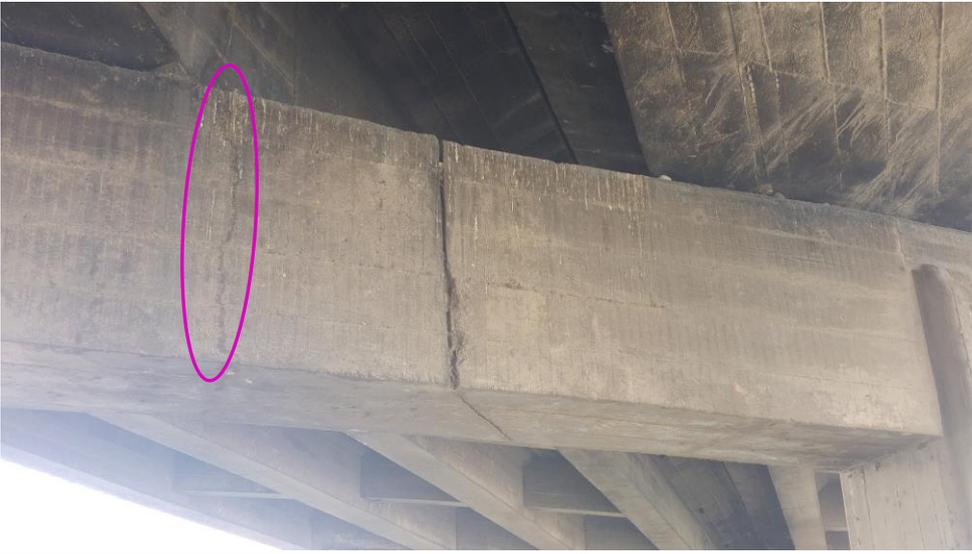
La Viga transversal que se apoya sobre los pilares del lado Sur presenta fisura en el extremo, se observa que las juntas no están selladas.			
PLANO DE PLANTA

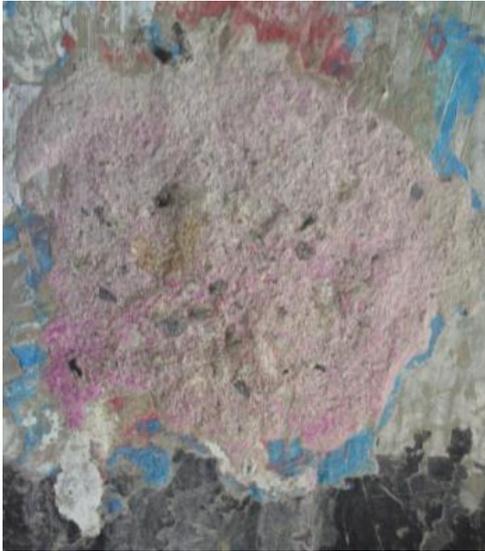
Descripción de la Lesión:			
Realizada la inspección Visual para revisar el nivel de carbonatación presente en la estructura del puente Chillón, observandose que presenta carbonatación a 16mm de la capa superficial			
Ensayo:			
Prueba con Fenolftaleina, Inspección visual			
Observación:			
Presento despues de 90 segundos coloracion rosacea solo en cierta zona, lo cual indica que presenta carbonatación en la capa de recubrimiento a 16mm del la cara exterior.

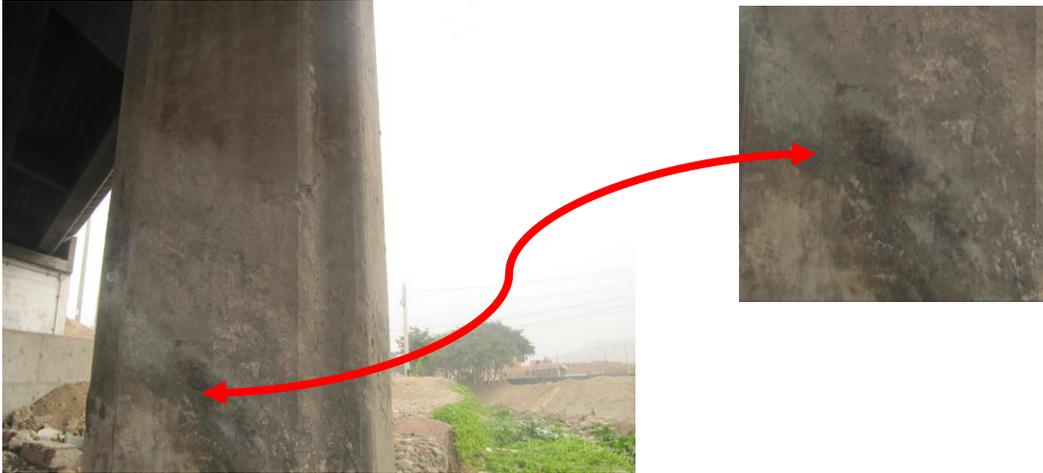
Descripción de la Lesión:			
Realizada la inspección Visual para revisar el nivel de carbonatación presente en la estructura del puente Chillón, observándose que a 12mm esta totalmente carbonatado al mostrar un aspecto totalmente humedecido.			
Ensayo:			
Prueba con Fenolftaleina, Inspección visual			
Observación:			
Presento despues de 50 segundos aspecto totalmentehumecido, lo cual indica que presenta carbonatación en la capa de recubrimiento a 12mm del la cara exterior.

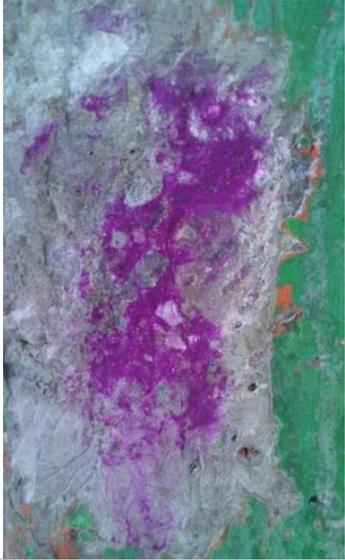
Descripción de la Lesión:			
Realizada la inspección Visual para revisar el nivel de carbonatación presente en la estructura del puente Chillón, observandose que no presenta carbontación a 10mm de la capa superficial.			
Ensayo:			
Prueba con Fenolftaleina, Inspección visual			
Observación:			
Presento despues de 60 segundos coloracion rosacea indiando que su PH es basico, por lo tanto no presenta carbontación a ese nivel.
