UNIVERSIDAD  
PRIVADA  
DEL NORTE

INGENIERÍA CIVIL

**“ANÁLISIS DEL ESTADO DEL PAVIMENTO FLEXIBLE,  
TIPO DE FALLAS Y SU SEVERIDAD DE LA AV.  
MÁRTIRES DE UCHURACCAY, ENTRE EL JR.  
EMANCIPACIÓN Y EL PSJE. LIBERTAD UTILIZANDO  
EL MÉTODO DEL ÍNDICE DE CONDICIÓN DE  
PAVIMENTO, EN LA CIUDAD DE CAJAMARCA - 2018”**

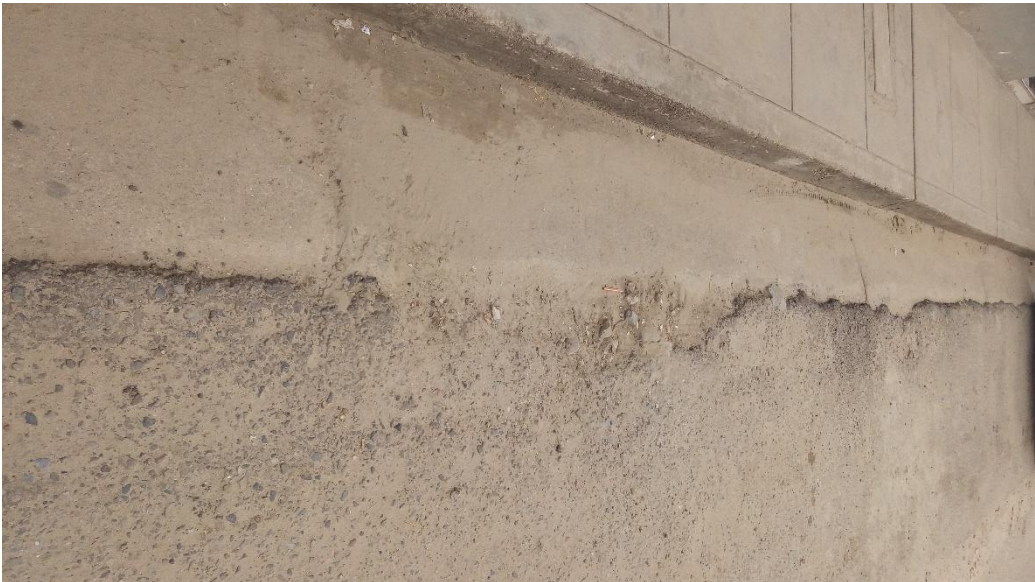
UM - 01. Piel de Cocodilo (Nivel de Severidad: Medio “M”)

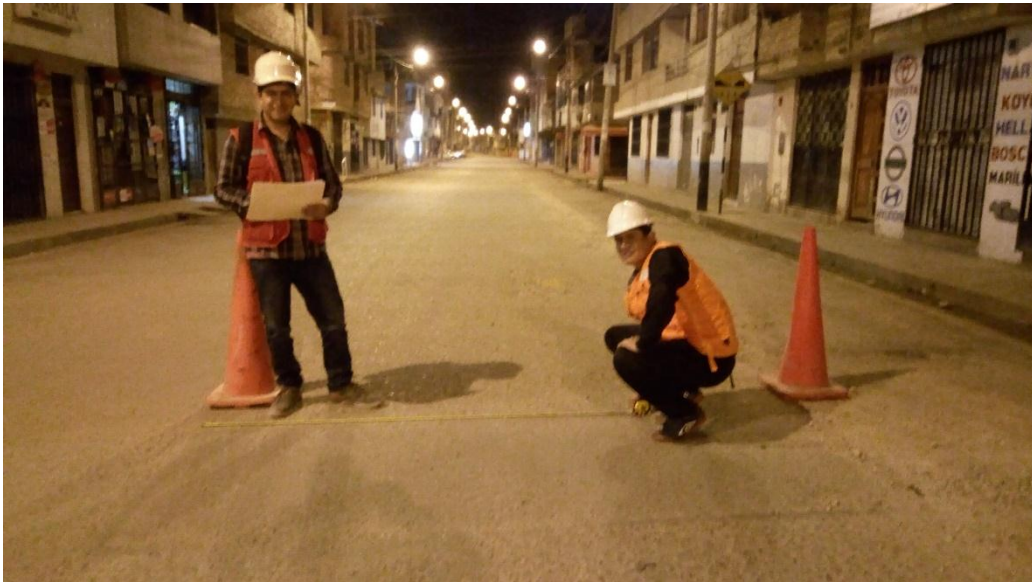
01. Grieta Longitudinal (Nivel de Severidad: Bajo "L")

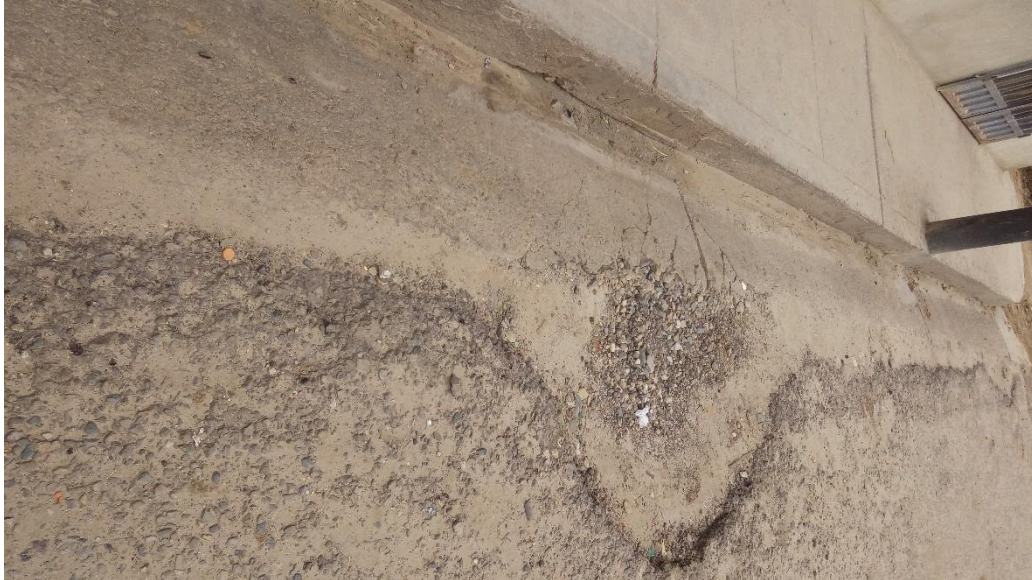
UM - 02. Grieta de Borde (Nivel de Severidad: Medio “M”, Alto “H”)

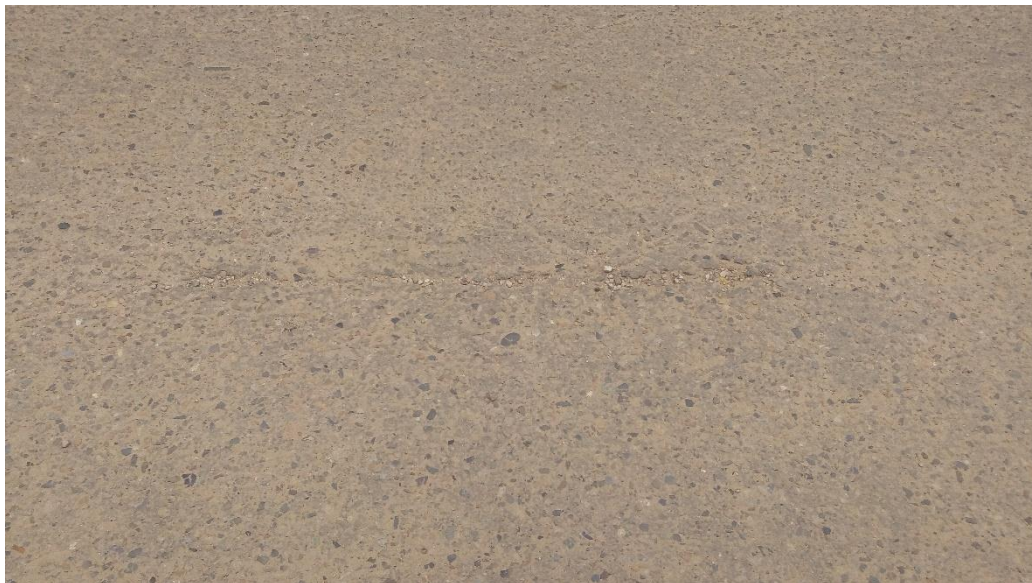
UM - 02. Grieta Longitudinal (Nivel de Severidad: Bajo “L”, Medio “M”)

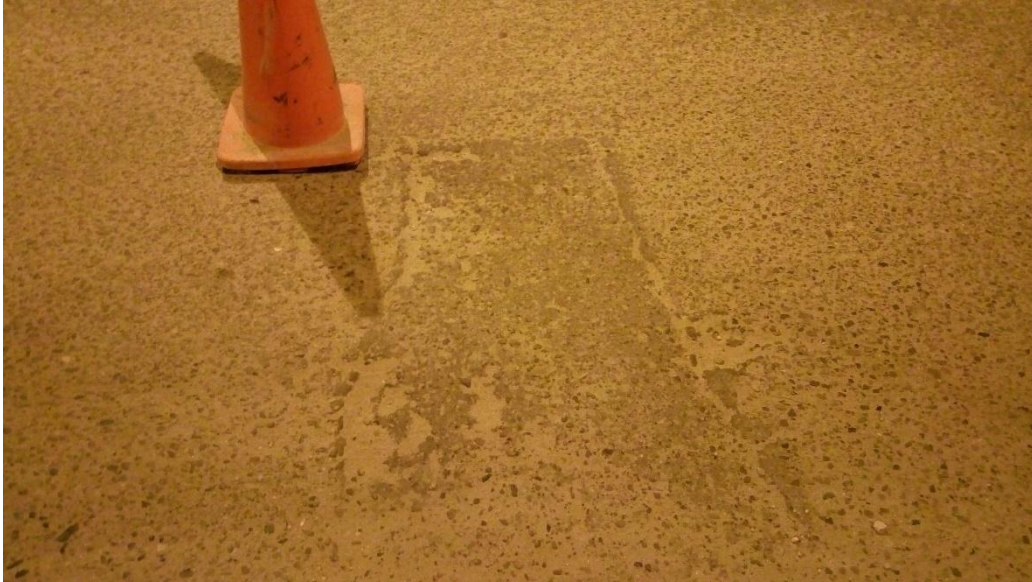
UM - 02. Parcheo Acometidas De Servicios Públicos (Nivel de Severidad: Bajo “L”, Alto “H”)

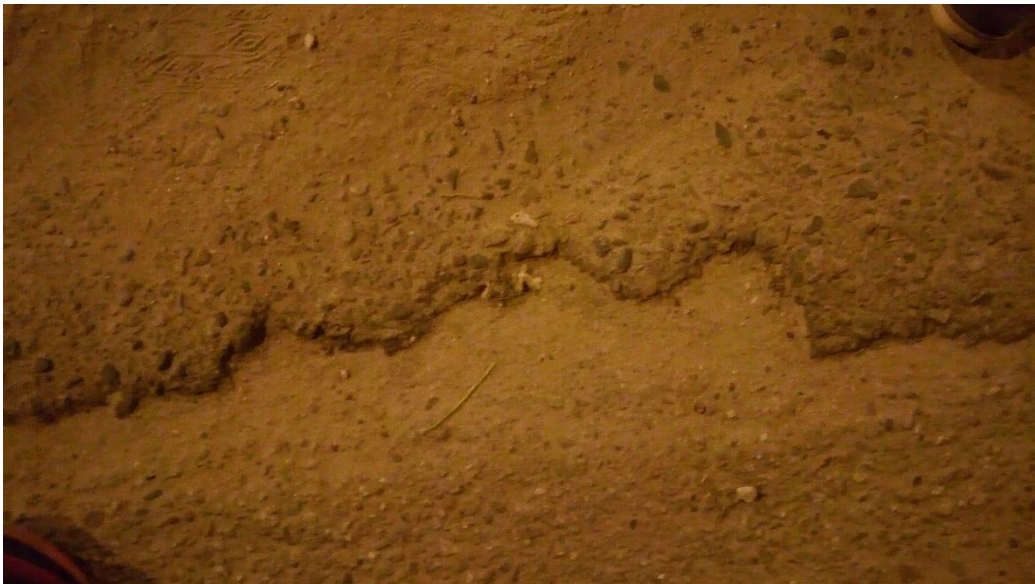
UM - 03. Grieta de Borde (Nivel de Severidad: Bajo “L”, Medio “M”, Alto “H”)

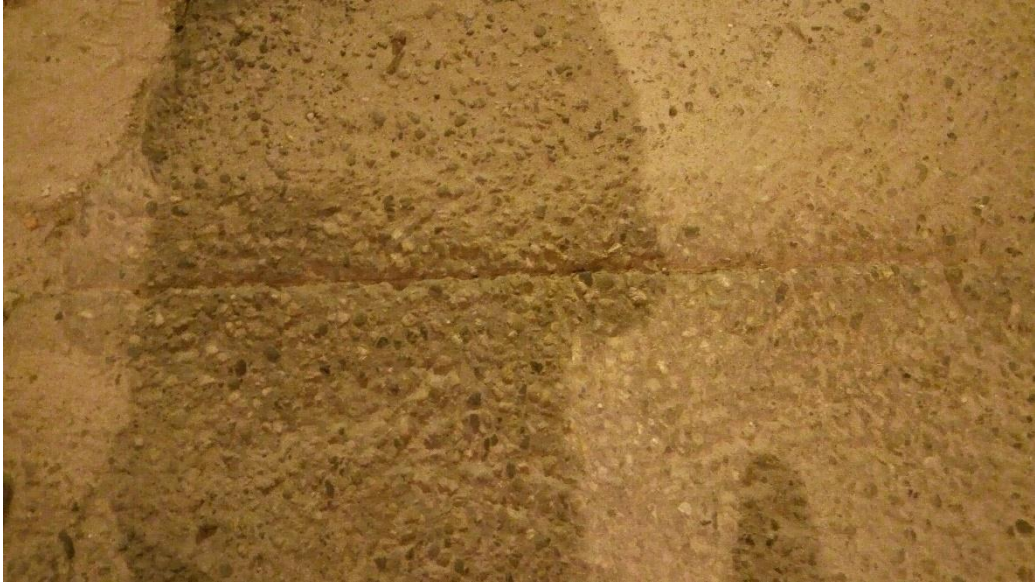
UM - 03. Grieta Longitudinal (Nivel de Severidad: Medio "M")

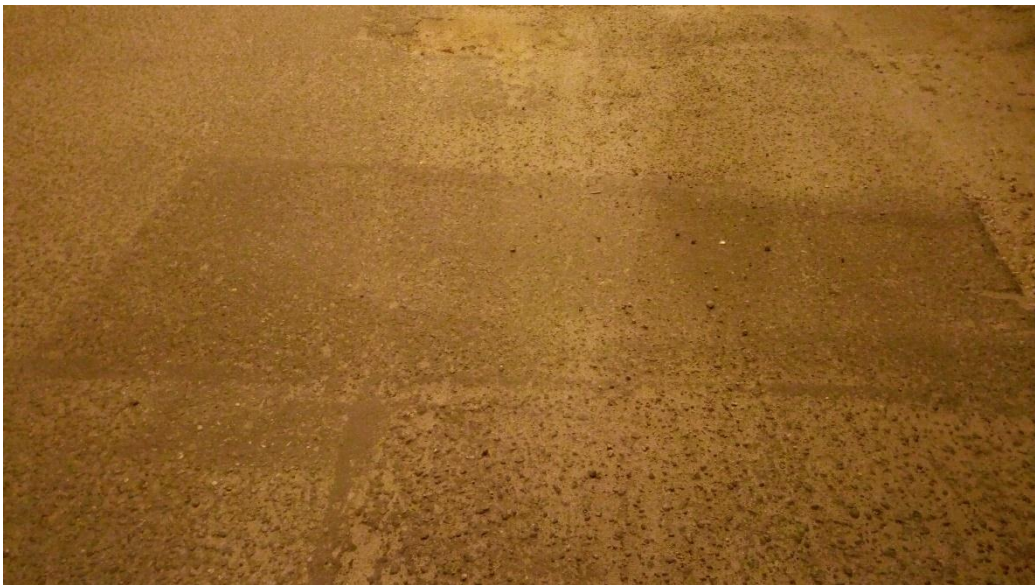
UM - 03. Parcheo Acometidas De Servicios Públicos (Nivel de Severidad: Bajo "L", Medio "M")

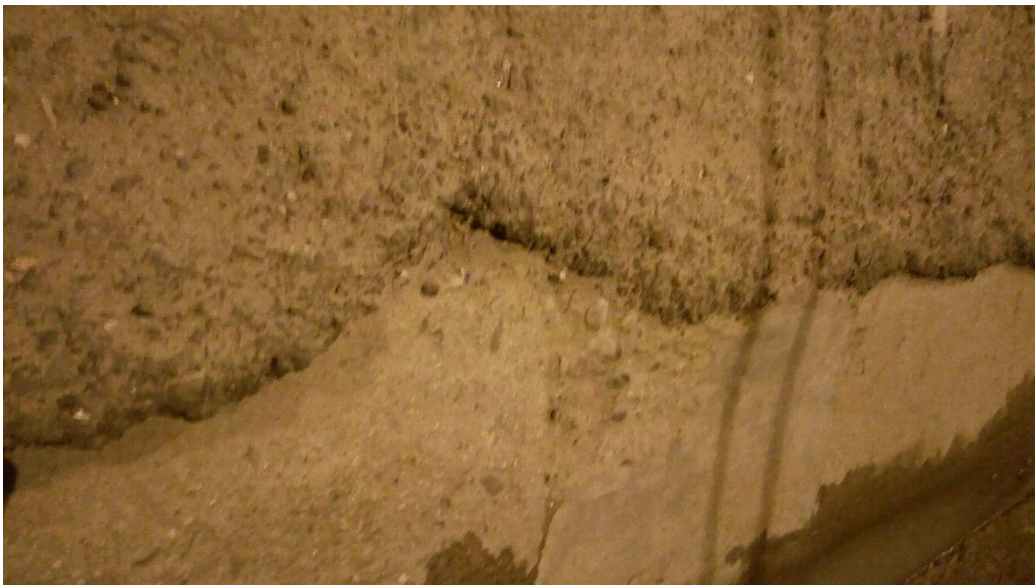
UM - 04. Grieta de Borde (Nivel de Severidad: Bajo “L”, Alto “H”)

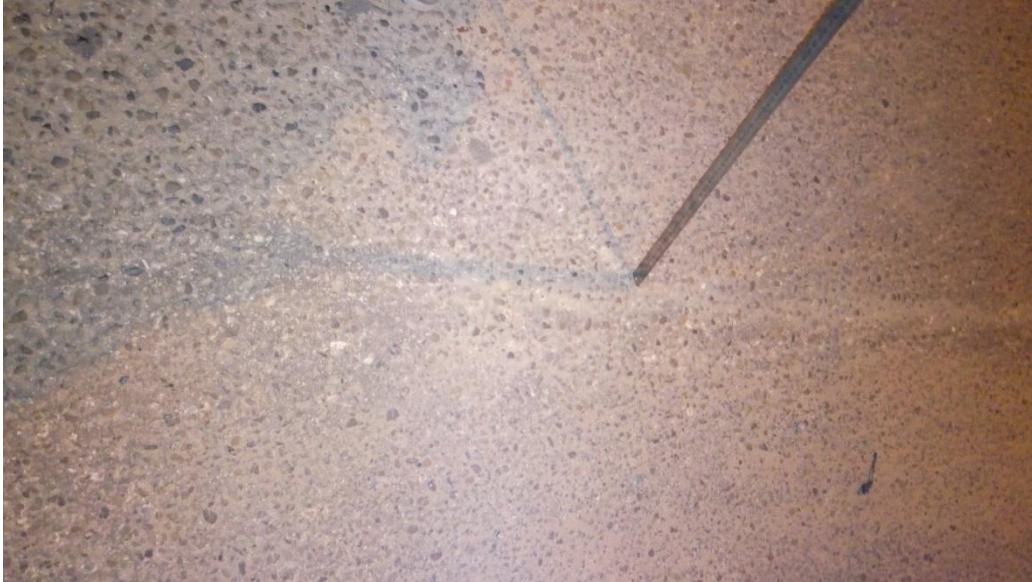
UM - 04. Grieta Longitudinal (Nivel de Severidad: Medio “M”)

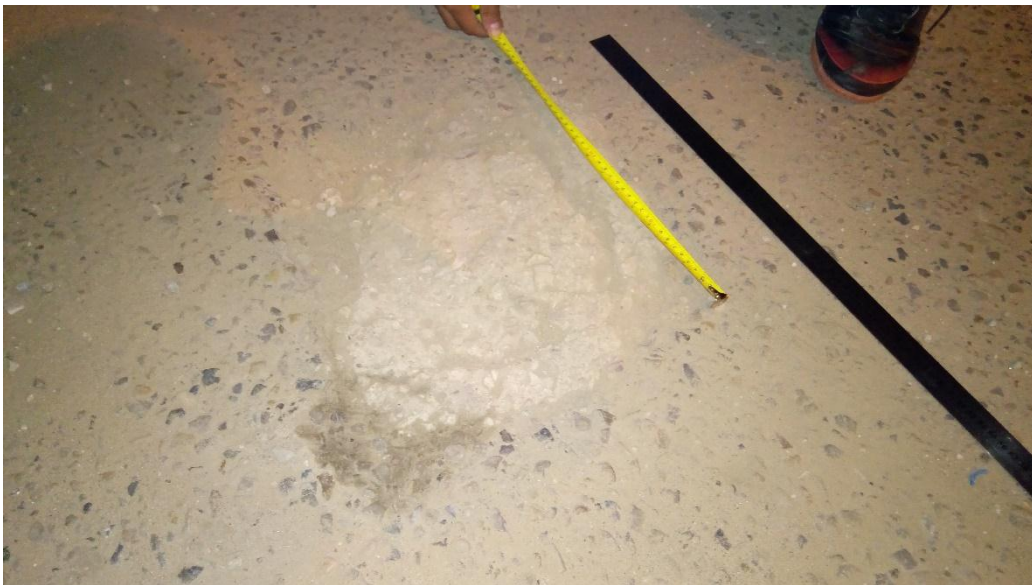
UM - 04. Parcheo Acometidas De Servicios Públicos (Nivel de Severidad: Medio “M”, Alto “H”)

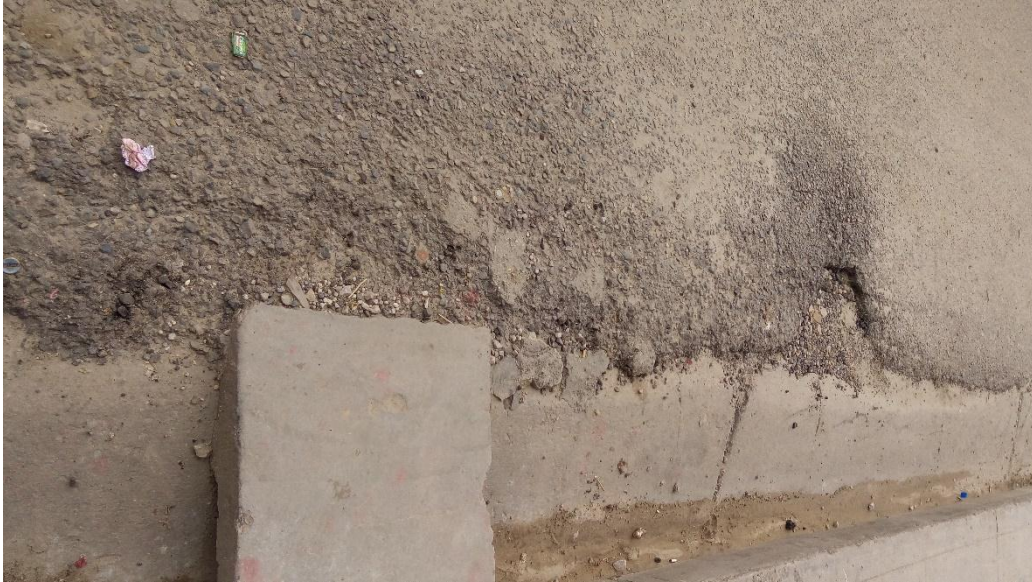
UM - 07. Grieta de Borde (Nivel de Severidad: Bajo “L”)

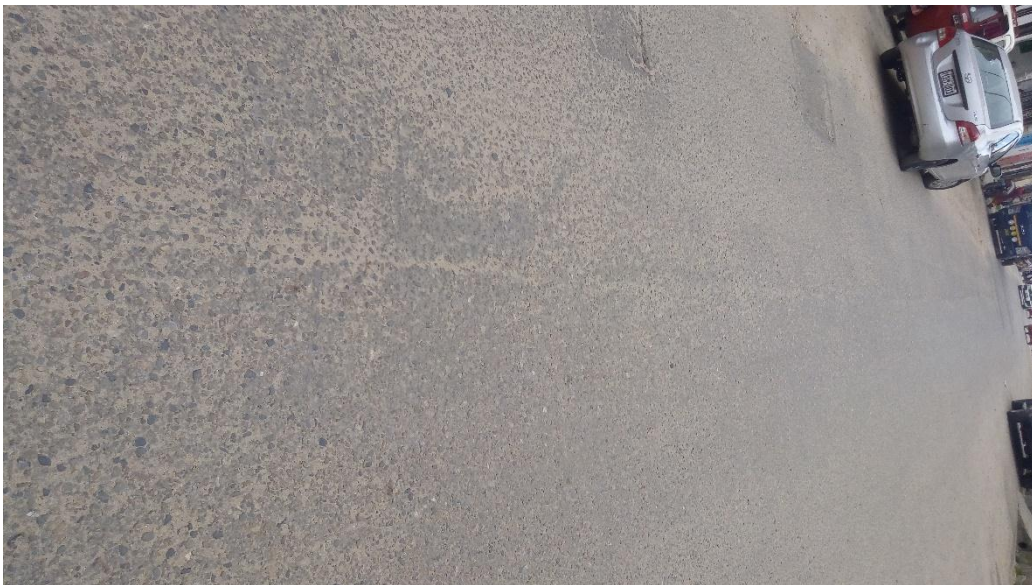
UM - 07. Grieta Longitudinal (Nivel de Severidad: Medio “M”)

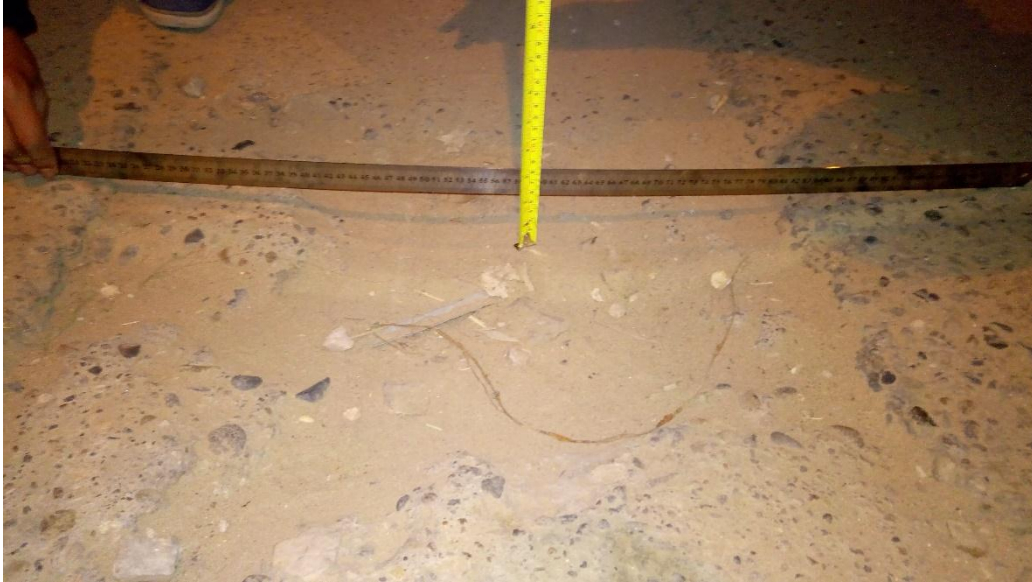
UM - 07. Huecos (Nivel de Severidad: Bajo "L", Medio "M")

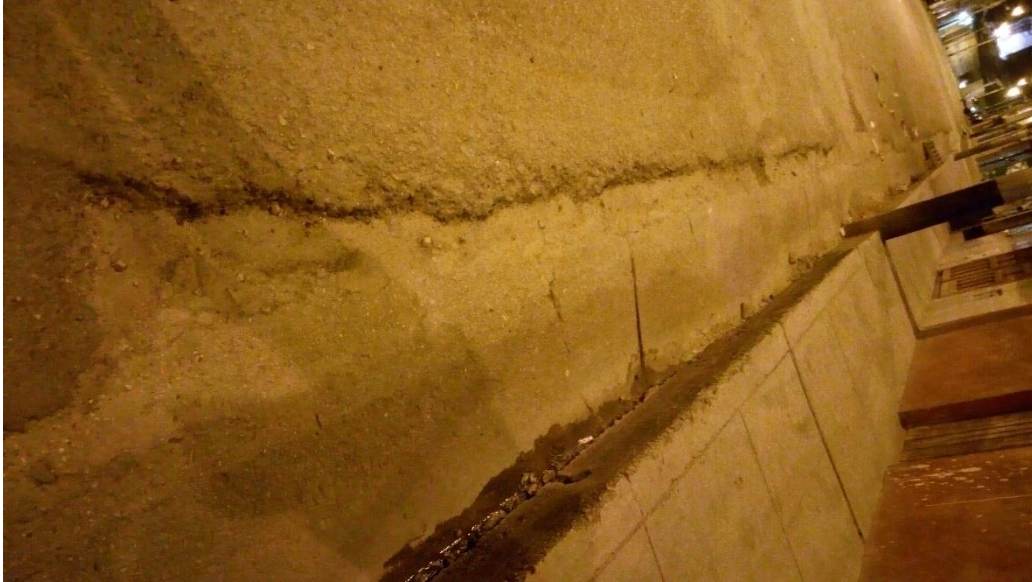
UM - 08. Grieta de Borde (Nivel de Severidad: Bajo “L”)

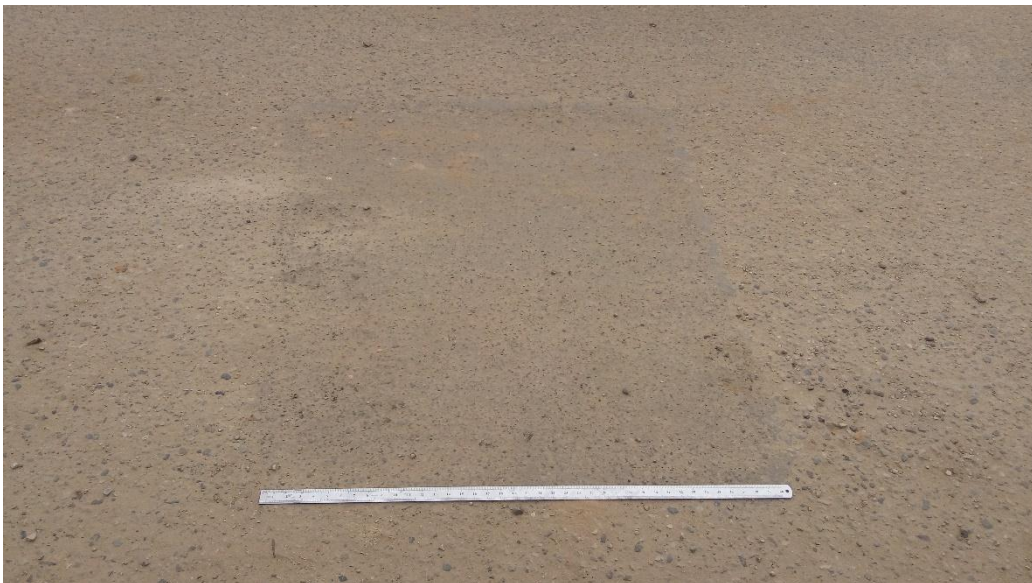
UM - 08. Parcheo Acometidas De Servicios Públicos (Nivel de Severidad: Bajo “L”)

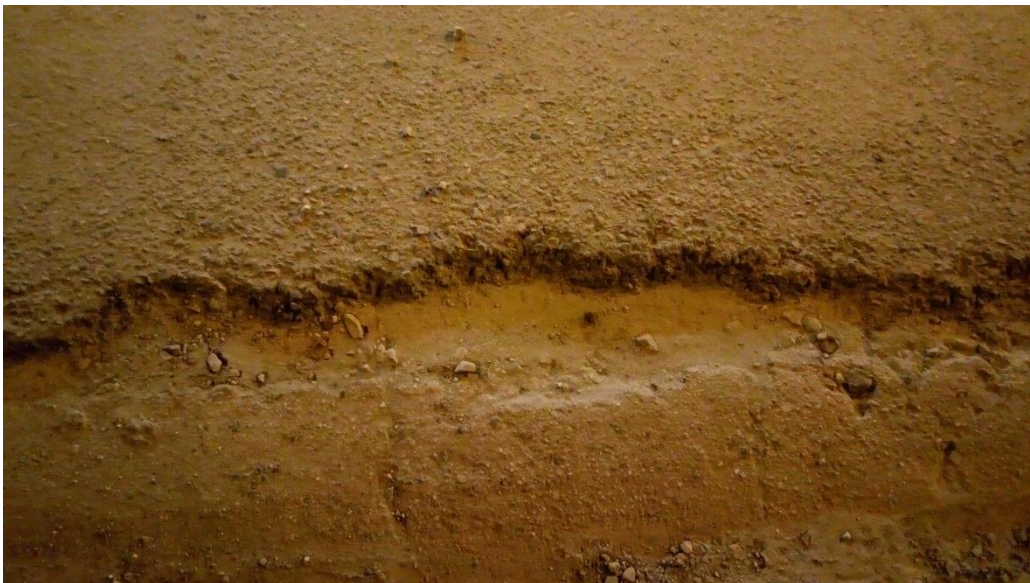
UM - 01. Grieta de Borde (Nivel de Severidad: Medio “M”)

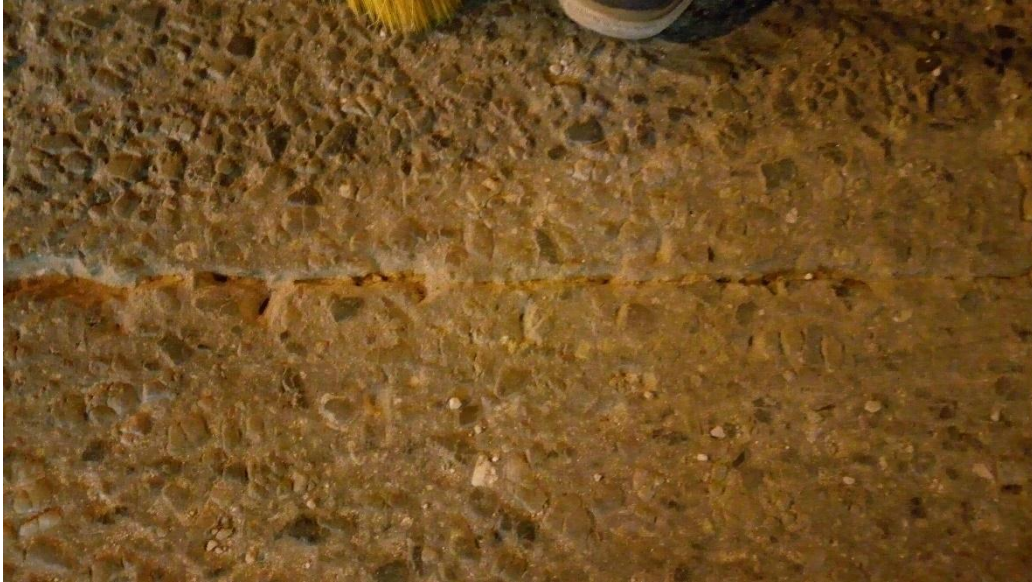
UM - 01. Grieta Longitudinal (Nivel de Severidad: Bajo: “L”, Medio “M”)

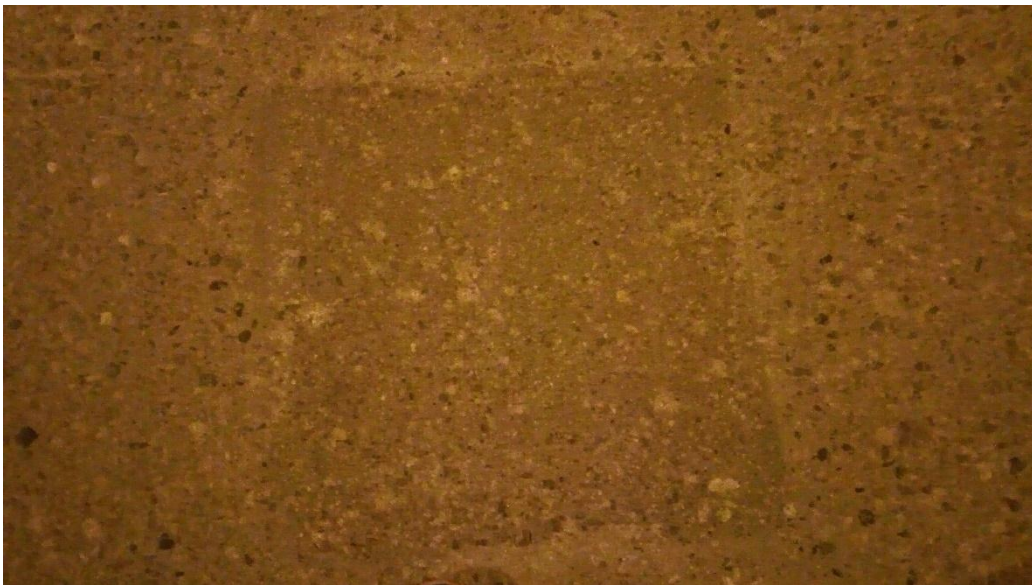
UM - 01. Parcheo Acometidas De Servicios Públicos (Nivel de Severidad: Bajo “L”)

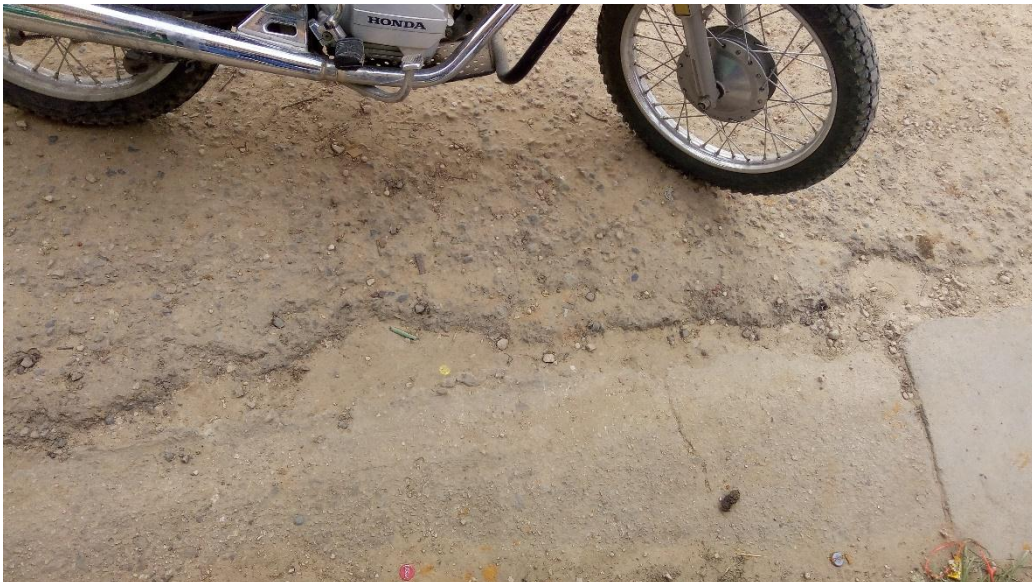
UM - 02. Grieta de Borde (Nivel de Severidad: Medio “M”, Alto “H”)

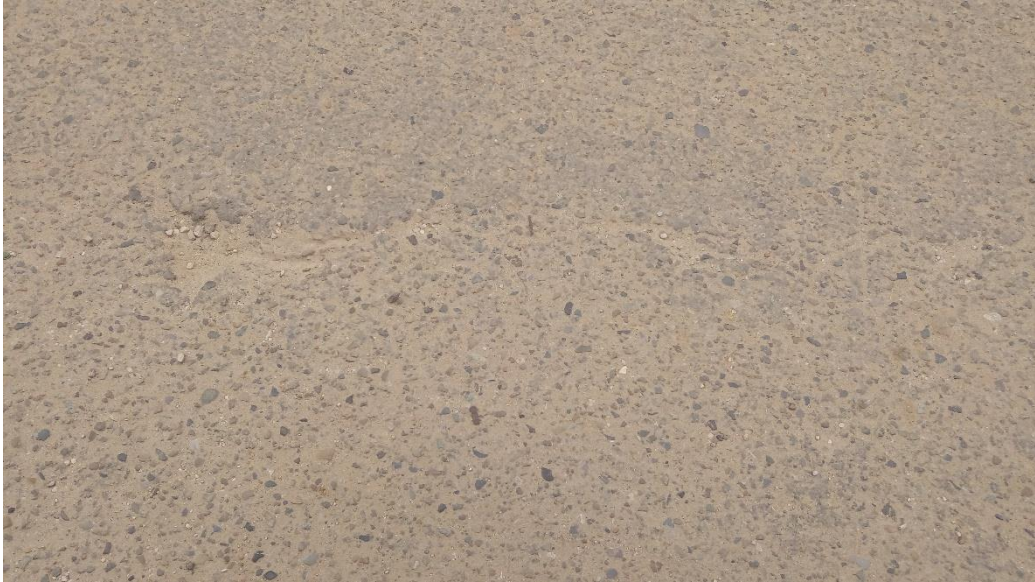
UM - 02. Grieta Longitudinal (Nivel de Severidad: Medio “M”)

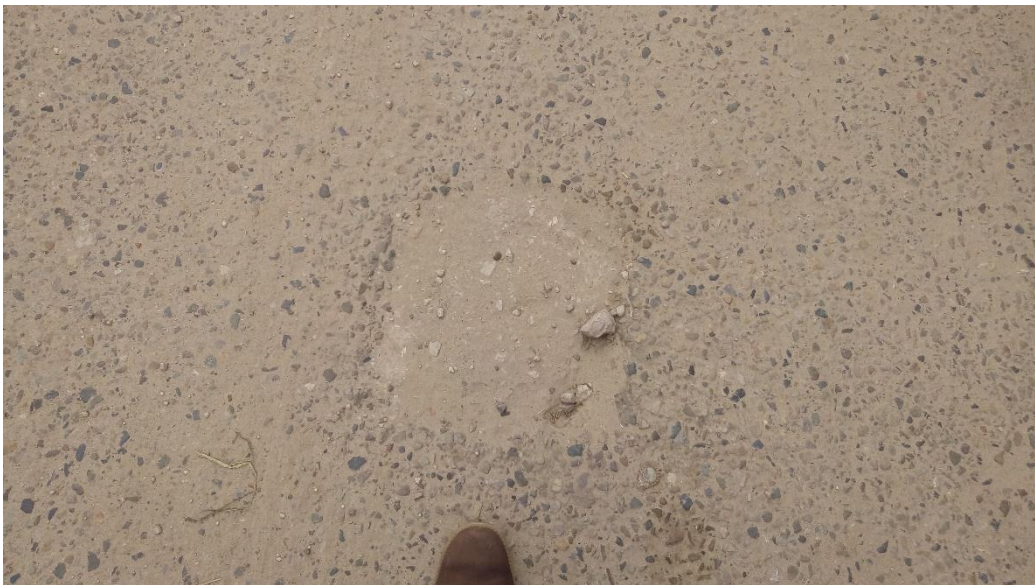
UM - 02. Huecos (Nivel de Severidad: Medio “M”)

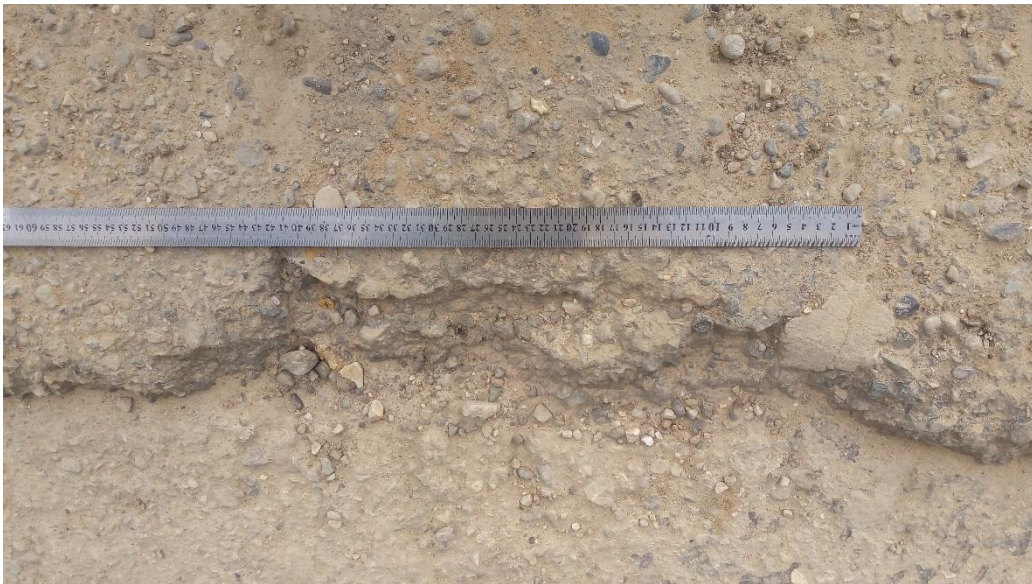
UM - 02. Grieta de Borde (Nivel de Severidad: Medio “M”, Alto “H”)

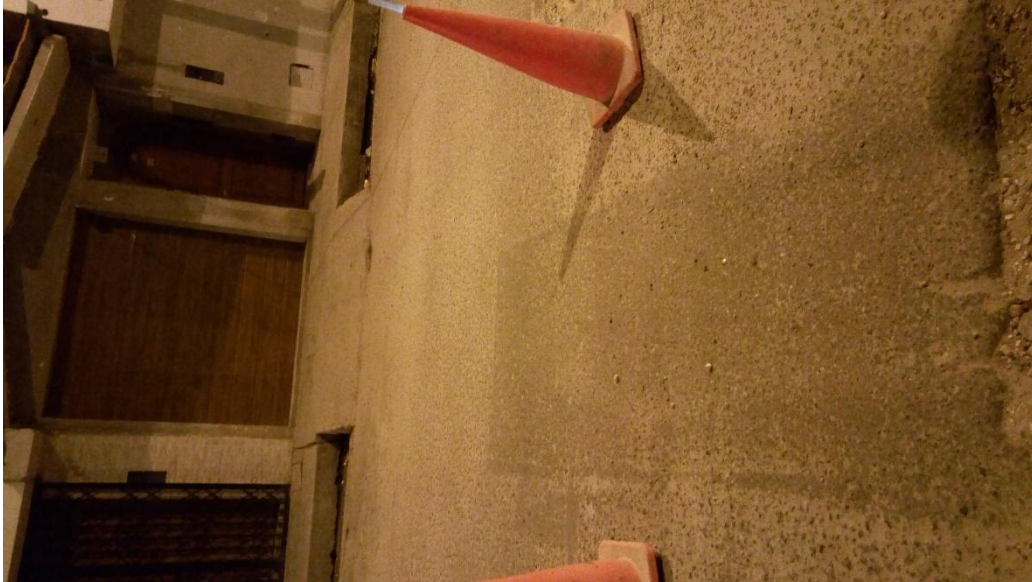
UM - 01. Parcheo Acometidas De Servicios Públicos (Nivel de Severidad: Bajo “L”, Medio “M”)

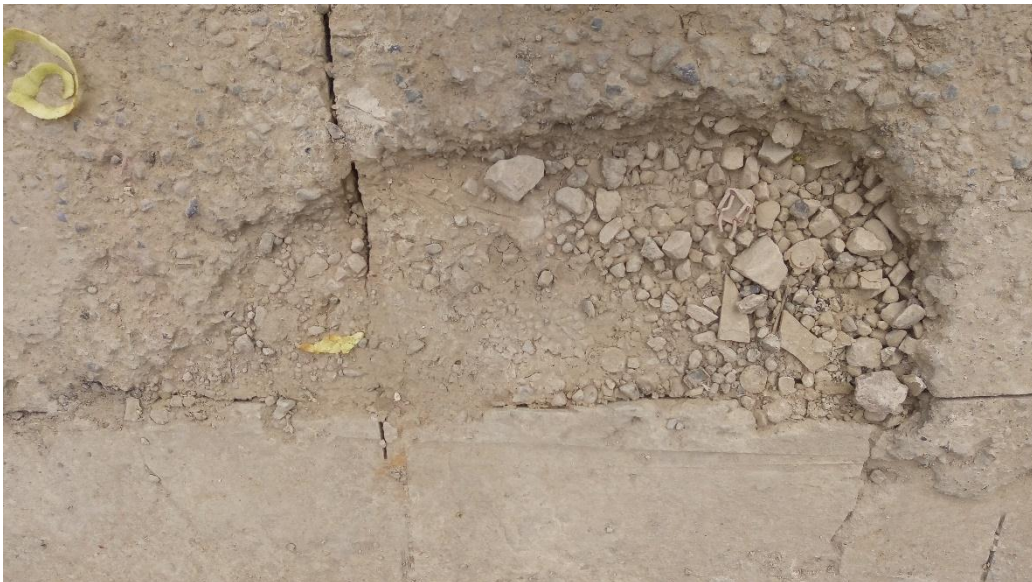
UM - 02. Grieta de Borde (Nivel de Severidad: Bajo “L”, Medio “M”, Alto “H”)

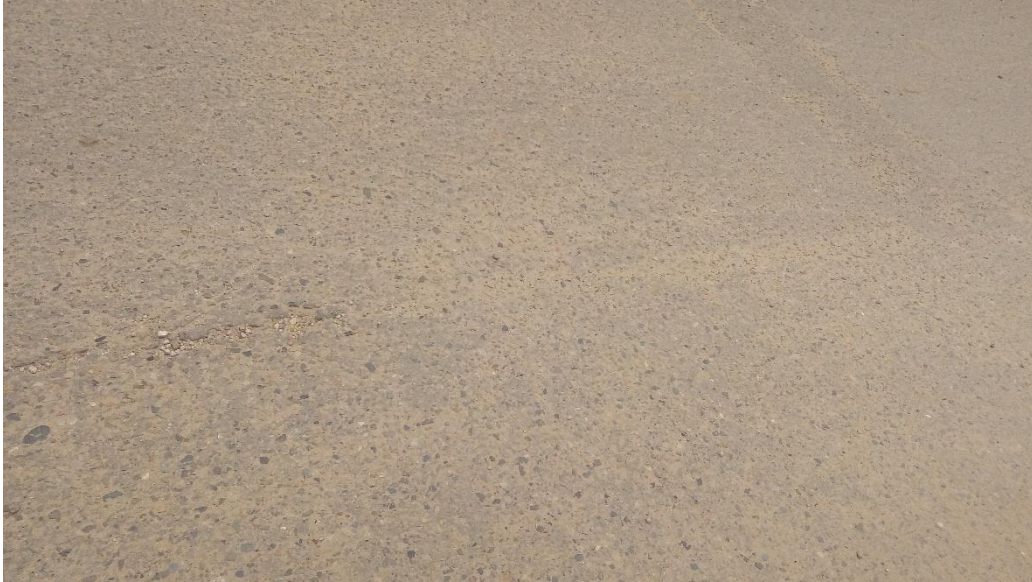
UM - 02. Grieta Longitudinal (Nivel de Severidad: Medio “M”)

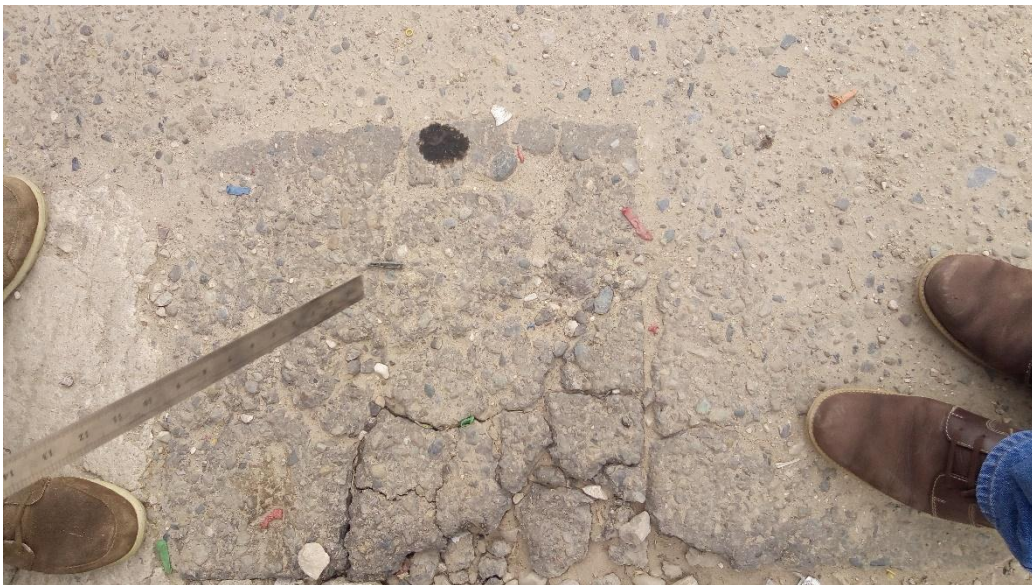
UM - 01. Parcheo Acometidas De Servicios Públicos (Nivel de Severidad: Bajo “L”, Medio “M”, Alto “H”)

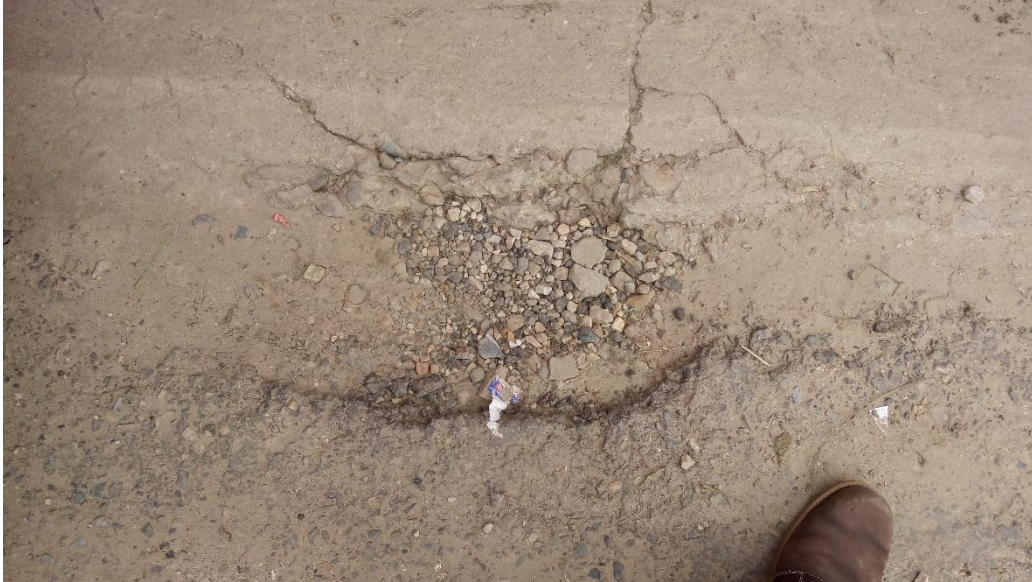
UM - 02. Grieta de Borde (Nivel de Severidad: Bajo “L”, Medio “M”, Alto “H”)

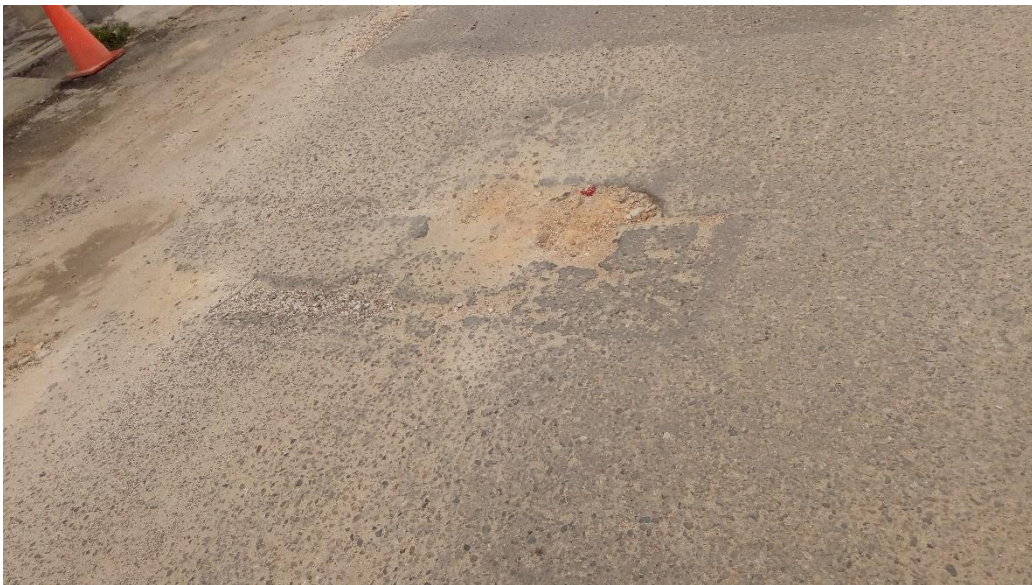
UM - 01. Parqueo Acometidas De Servicios Públicos (Nivel de Severidad: Bajo “L”, Medio “M”, Alto “H”)

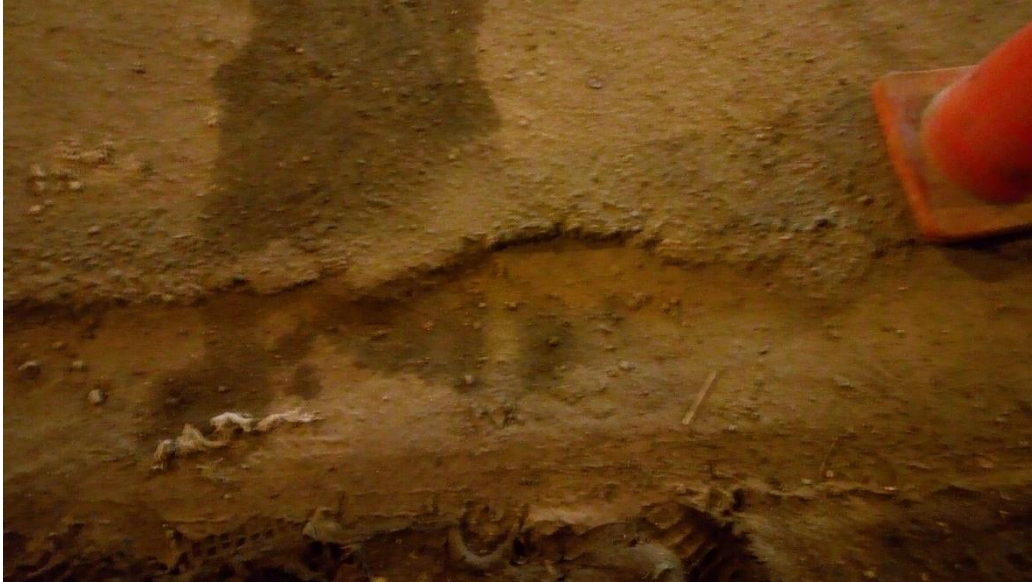
UM - 02. Grieta de Borde (Nivel de Severidad: Bajo “L”, Medio “M”, Alto “H”)

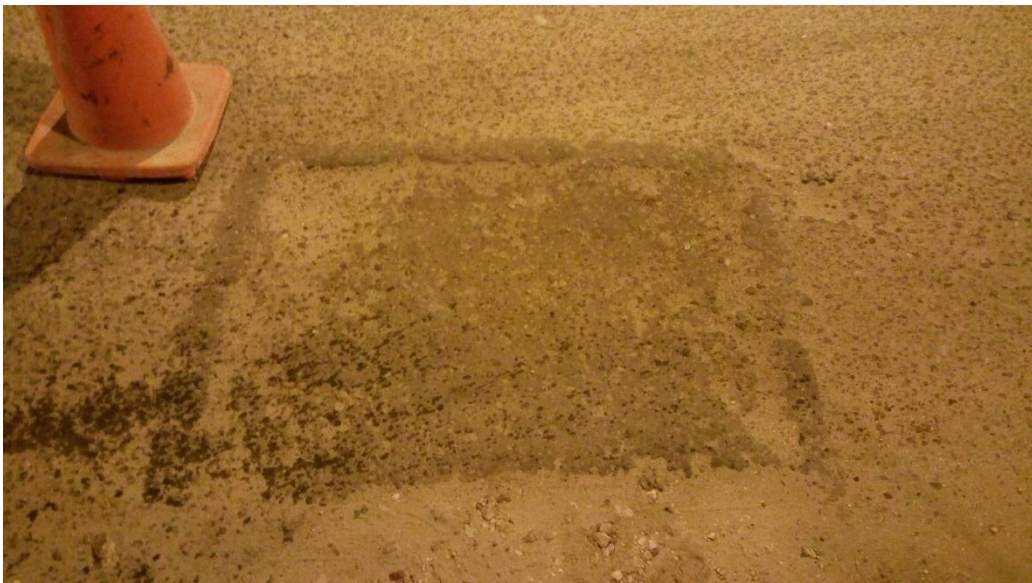
UM - 01. Parqueo Acometidas De Servicios Públicos (Nivel de Severidad: Bajo “L”, Medio “M”)

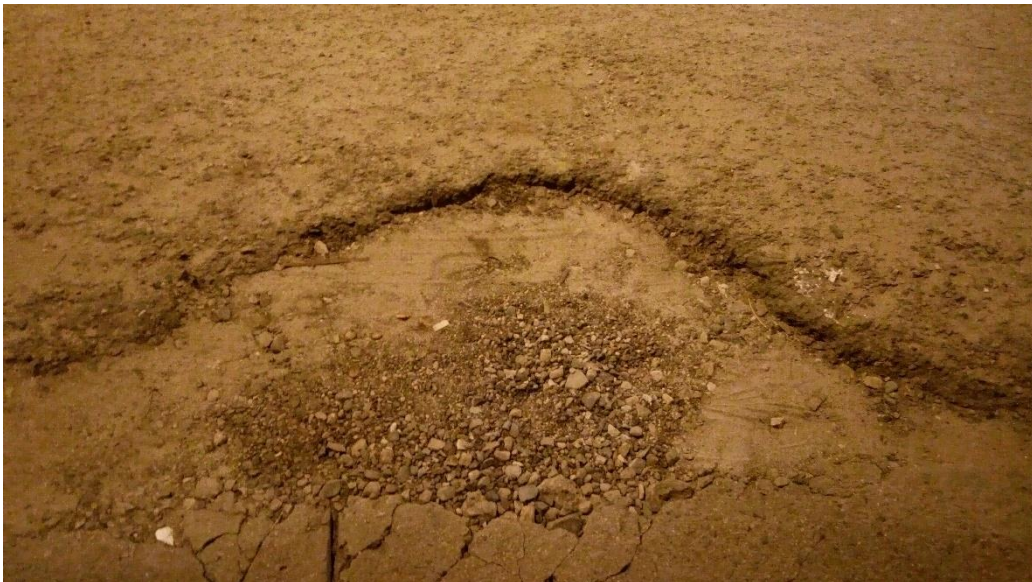
UM - 02. Grieta de Borde (Nivel de Severidad: Bajo “L”, Medio “M”, Alto “H”)

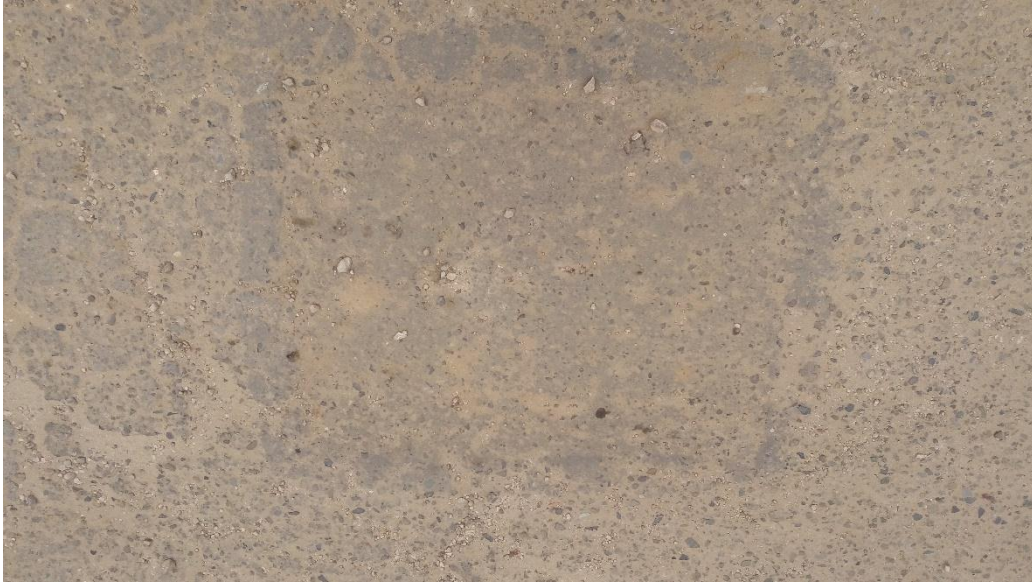
UM - 01. Parqueo Acometidas De Servicios Públicos (Nivel de Severidad: Bajo "L", Medio "M")

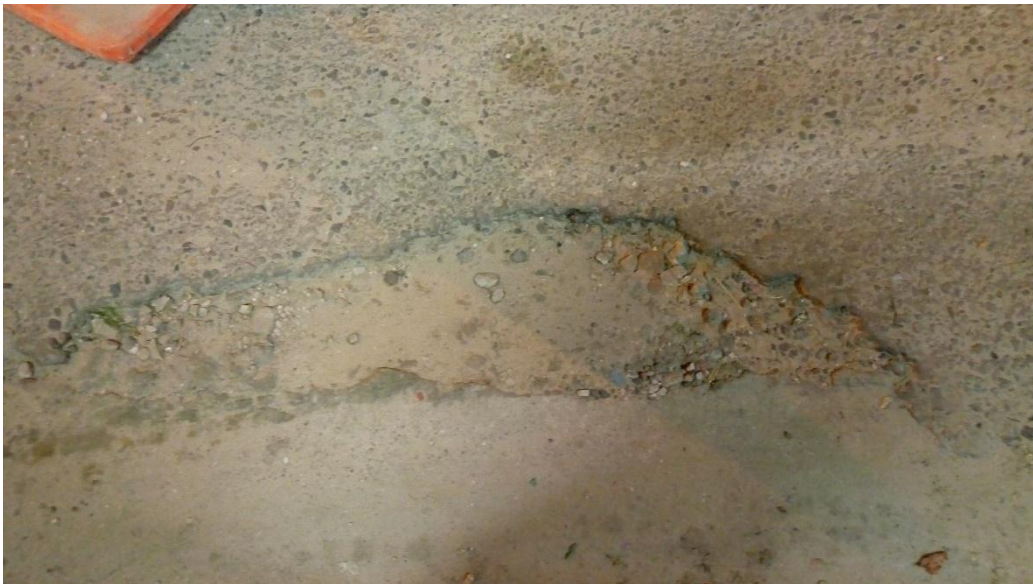
UM - 02. Grieta de Borde (Nivel de Severidad: Bajo “L”, Medio “M”, Alto “H”)

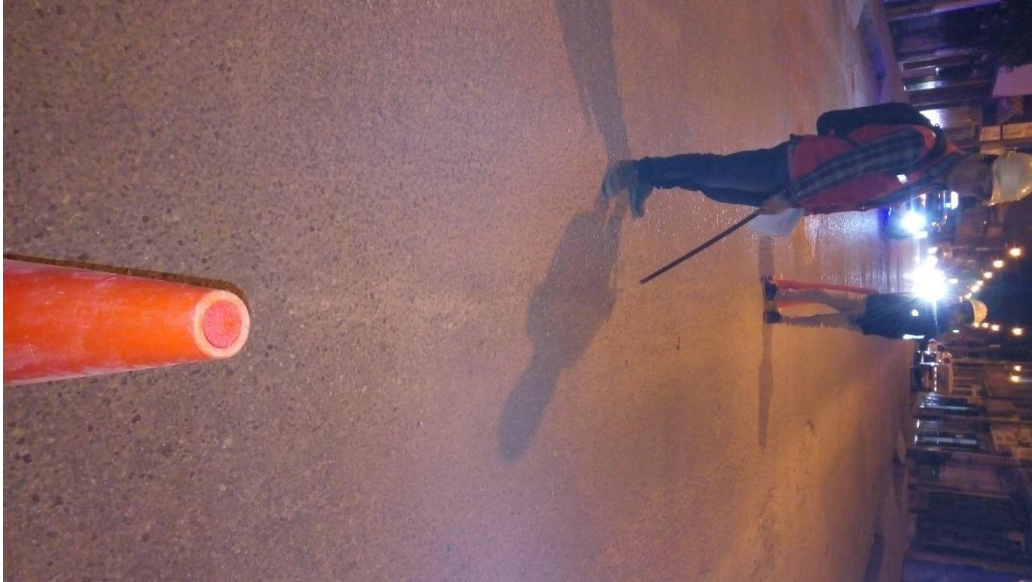
UM - 02. Grieta Longitudinal (Nivel de Severidad: Bajo “L”, Medio “M”)

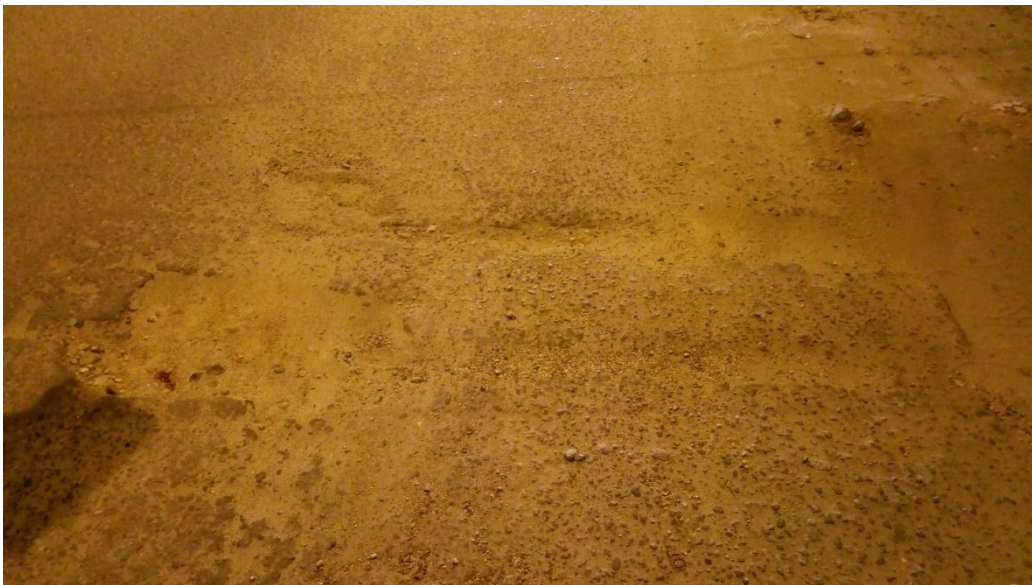
UM - 01. Parcheo Acometidas De Servicios Públicos (Nivel de Severidad: Bajo “L”, Medio “M”)
