FACULTAD DE INGENIERÍA

Carrera de Ingeniería Civil

“VULNERABILIDAD SÍSMICA DE LA IGLESIA SAN JOSÉ
DE LA CIUDAD DE CAJAMARCA”

2019

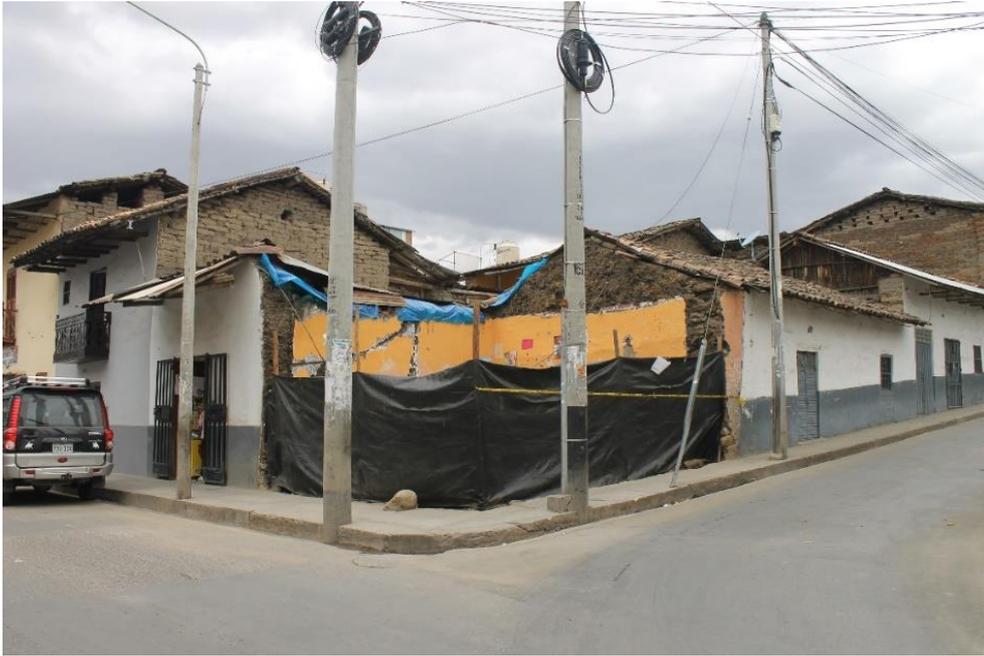
Figura 5. Demolición de la Casona entre el Jr. Del Comercio y el Jr. Ucayali sin contar con autorización de construcción

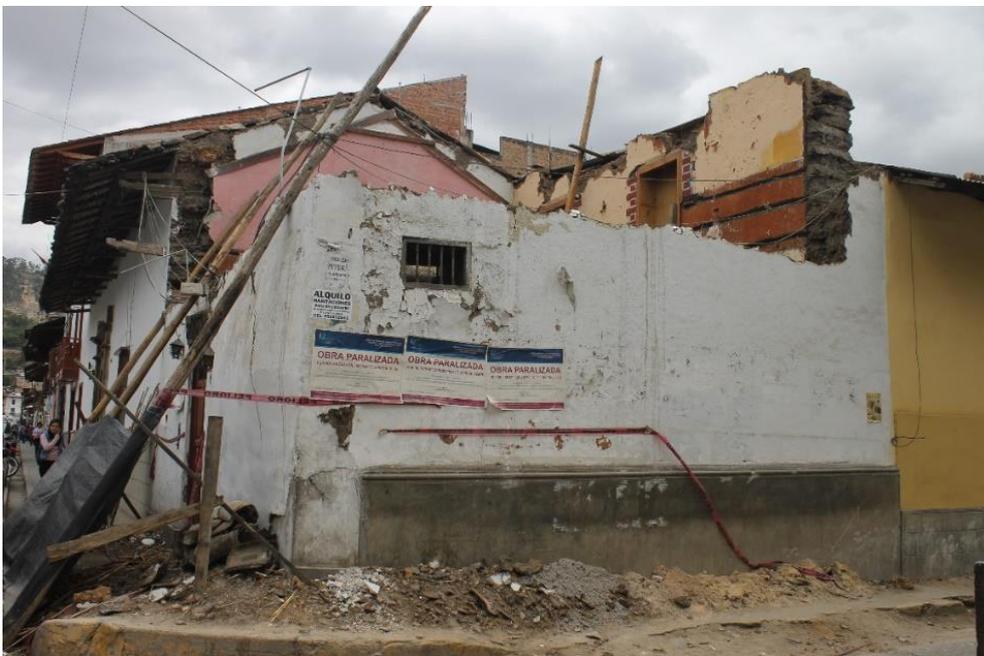
Figura 6. Demolición de la casona entre el Jr. Dos de Mayo y el Jr. Chanchamayo sin contar con autorización de construcción

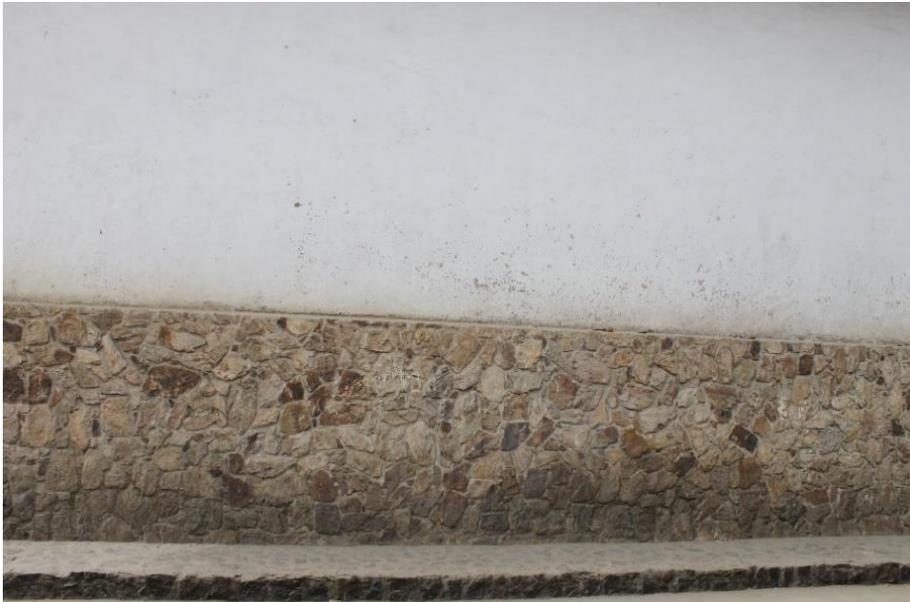
Figura 24. Muros

En las Tablas 12, 13 y 14, se muestran los resultados de verificación de muros a esfuerzo cortante, en donde de 52 muros, 42 son inadecuados ya que el esfuerzo sísmico a corte es mayor al esfuerzo admisible de 21 KPa, esto conlleva a que los muros podrían fallar ante esfuerzo cortante en presencia de un sismo.

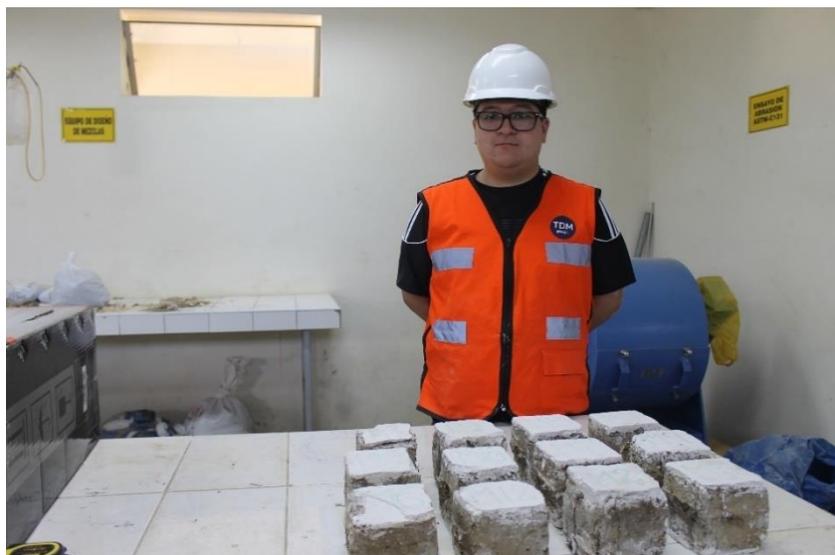
Figura 32. Cubos de adobe luego de someterse al ensayo
