“EVALUACIÓN ESTRUCTURAL DE DAÑOS EN  
VIGAS Y COLUMNAS CRÍTICAS EN VIVIENDAS  
INFORMALES LOCALIZADAS EN LA  
ASOCIACIÓN DE VIVIENDA LOS GRAMADALES I  
ETAPA DEL DISTRITO DE PUENTE PIEDRA”

Tesis para optar el título profesional de:

INGMAR MIJAIL REYES FIGUEROA

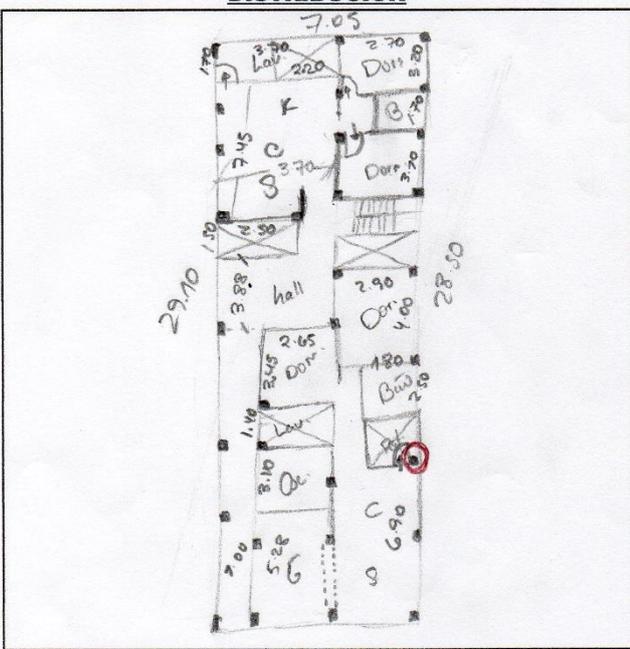
<p>Observaciones</p> <p>Columnas: con grietas, fisuras y salitre.</p> <p>Vigas: con fisura vertical a lo ancho de la viga, viga peraltada de luz 4.10 ml.</p>

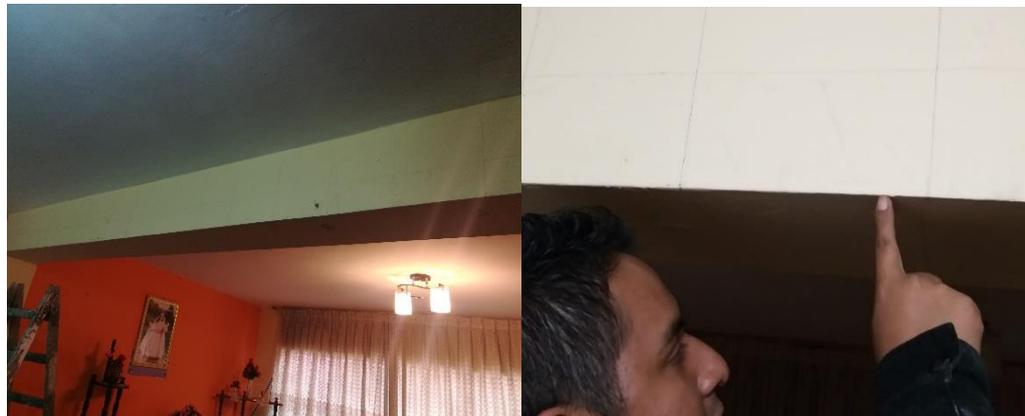
Figura N° 27 Viga Armada V1

En la Figura N° 27 se observa la viga peraltada analizada y sus fisuras visibles.

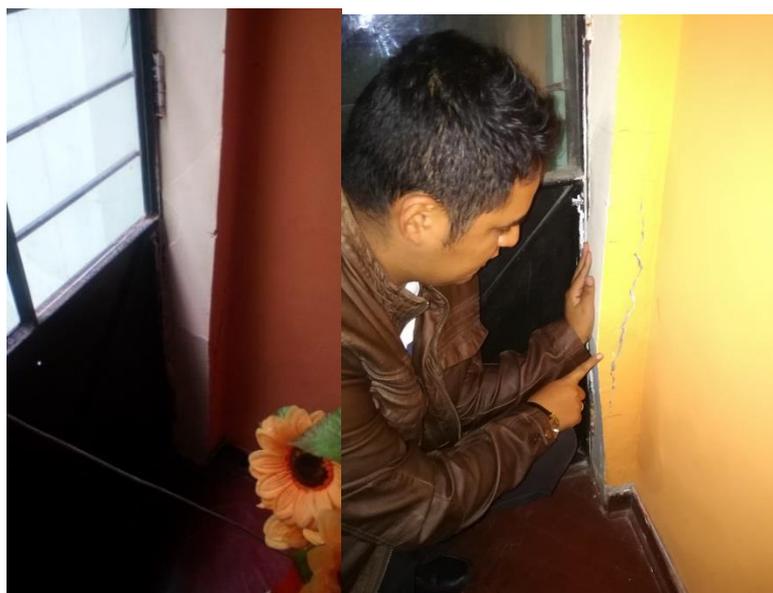
Figura N° 31 Columna Armada C1

En la Figura N° 31 se observa la grieta de 850mm en la parte inferior de la columna.

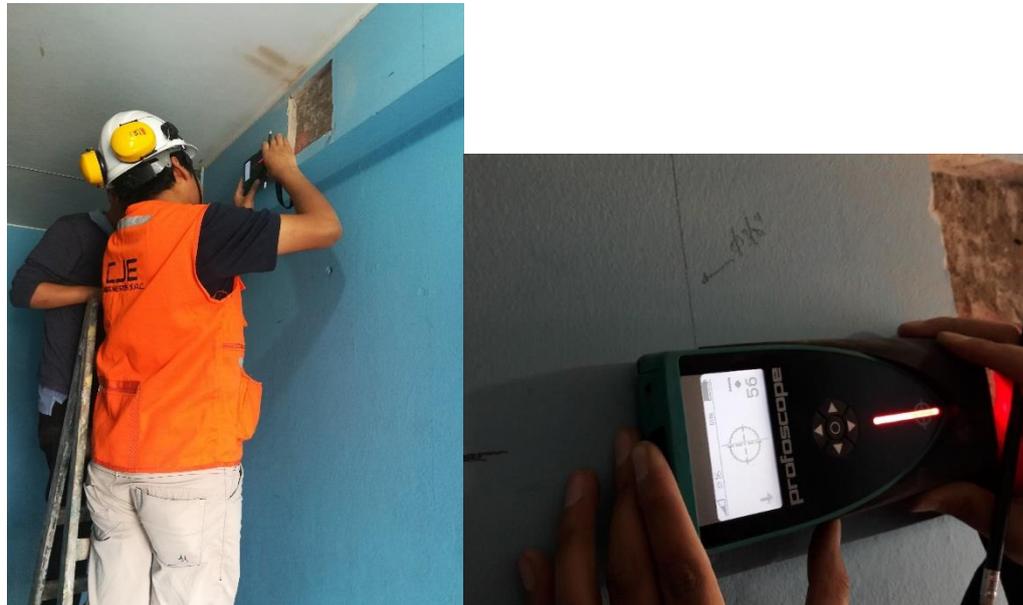
Figura N° 41 Escaneo de Refuerzo Longitudinal

En la Figura N° 41 se observa la detección del acero longitudinal mal ubicado, dejando un recubrimiento de 70 mm aproximadamente, encontrando aceros de 5/8”.

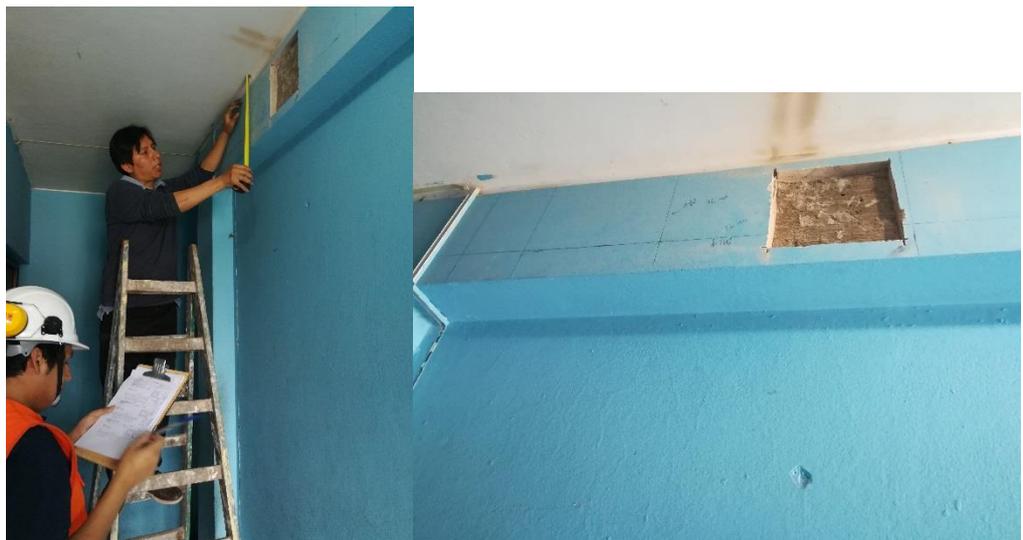
Figura N° 42 Trazado de Refuerzo en Viga

En la Figura N° 42 se observa el trazado del esqueleto de la viga, teniendo una forma incorrecta tanto en el acero longitudinal y transversal.

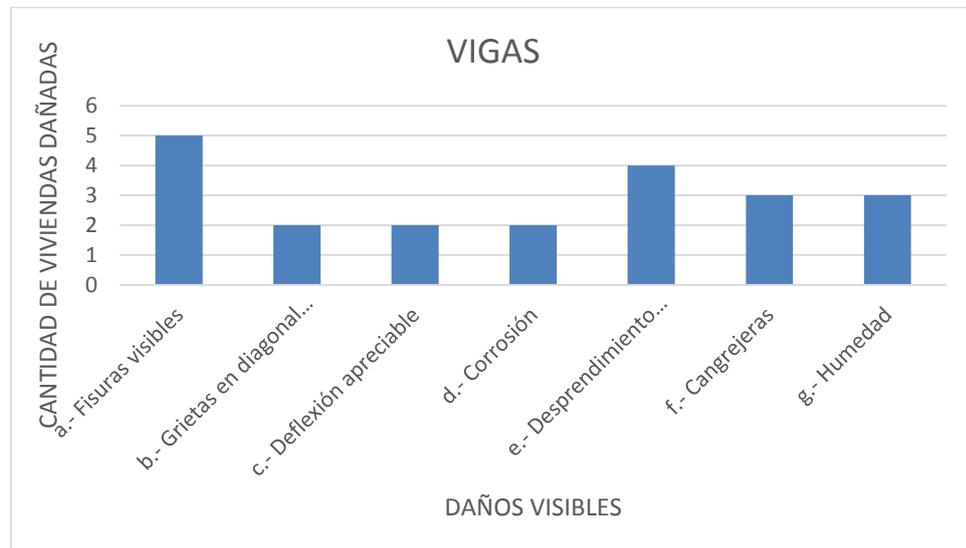
Figura N° 50 Cantidad de viviendas dañadas vs Daños visibles

En la Figura N° 50 se observa que las vigas en su mayoría presentan daños visibles como fisuras visibles mientras que el 66,66% muestran desprendimiento de tarrajeo o recubrimiento.

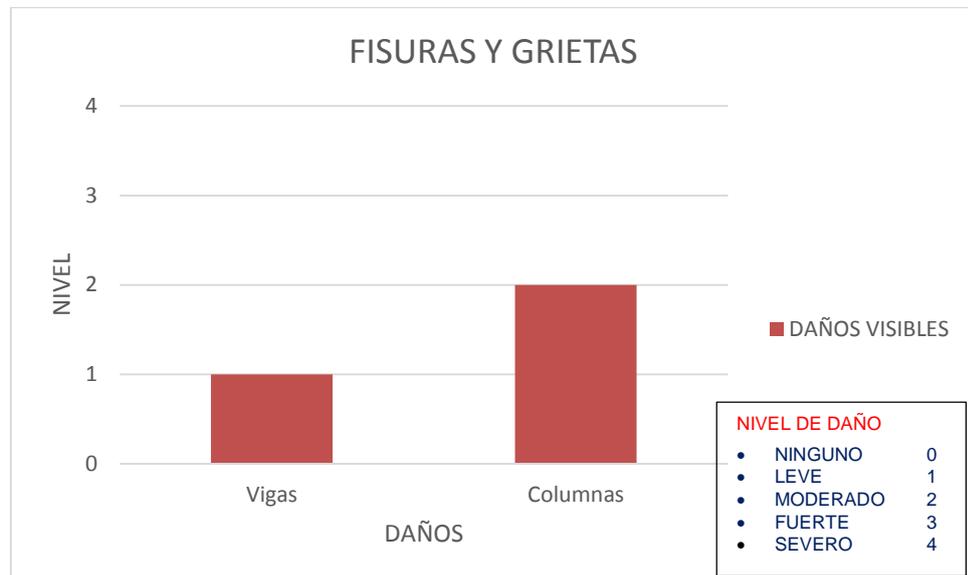
Figura N° 52 Nivel de daños en vigas y columnas

En la Figura N° 52 el nivel de daño en viga es leve y en columna es moderado.

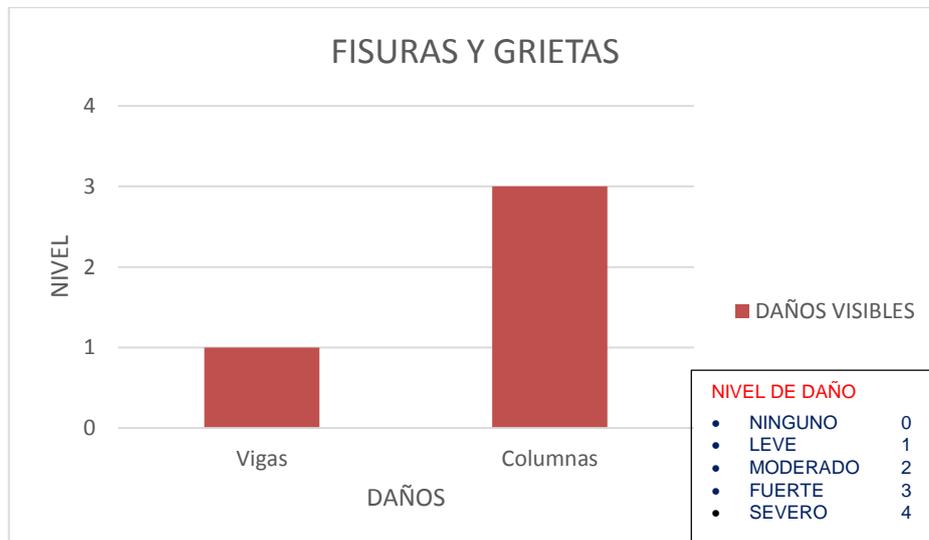
Figura N° 54 Nivel de daños en vigas y columnas

En la Figura N° 54 el nivel de daño en viga es leve y en columna es fuerte.

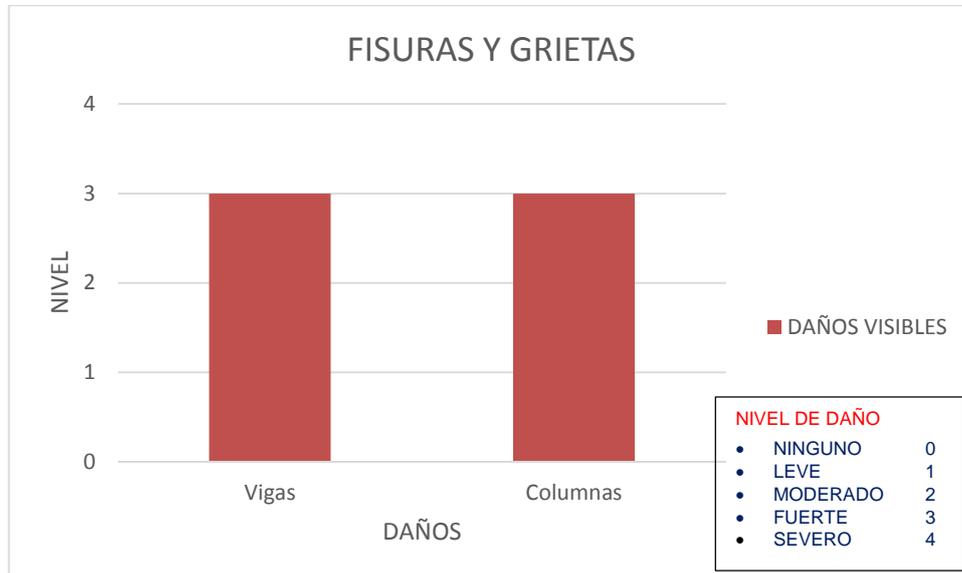
Figura N° 56 Nivel de daños en vigas y columnas

En la Figura N° 56 el nivel de daño en viga y columna es fuerte.

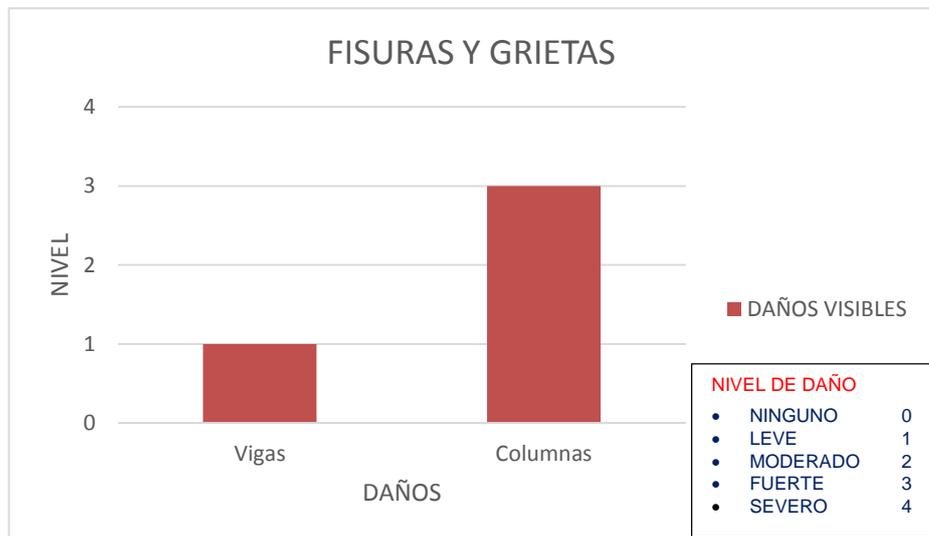
Figura N° 58 Nivel de daños en vigas y columnas

En la Figura N° 58 el nivel de daño en viga es leve y en columna es fuerte.

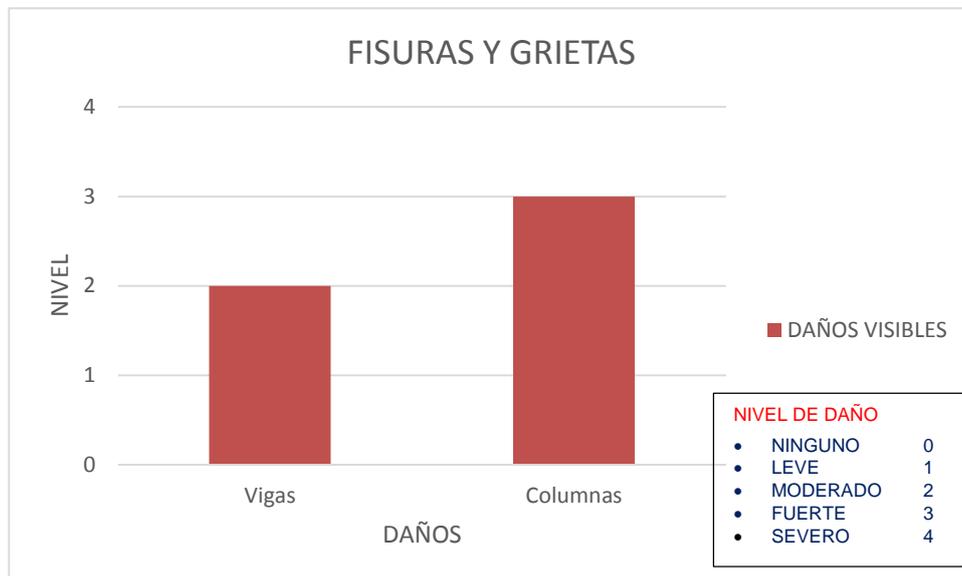
Figura N° 60 Nivel de daños en vigas y columnas

En la Figura N° 60 el nivel de daño en viga es moderado y en columna es fuerte.

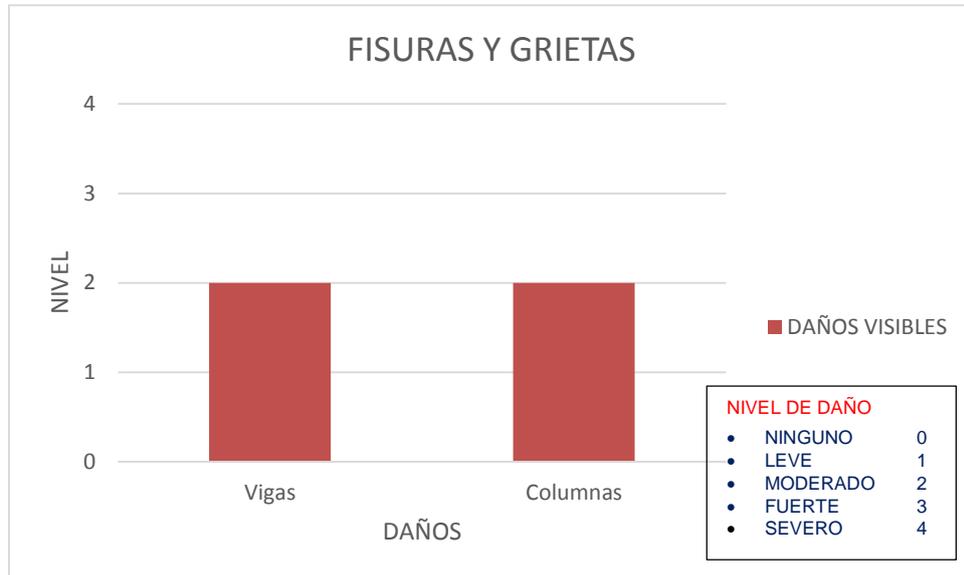
Figura N° 62 Nivel de daños en vigas y columnas

En la Figura N° 62 el nivel de daño en viga y columna es moderado.
