“EVALUACIÓN DEL NIVEL DE EFICIENCIA DEL PLAN DE
SEGURIDAD EN OBRA DEL COMPLEJO TURÍSTICO DE
BAÑOS DEL INCA, CAJAMARCA 2018”

Tesis para optar el título profesional de:

INGENIERA CIVIL

Bach. Flor Vanessa Alcántara Julca

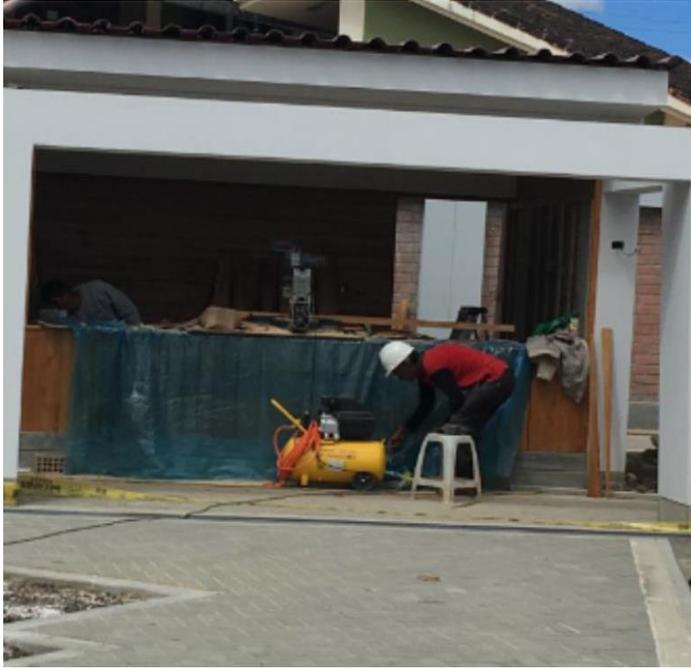
Figura 30: Actividad de colocación de madera

EPP

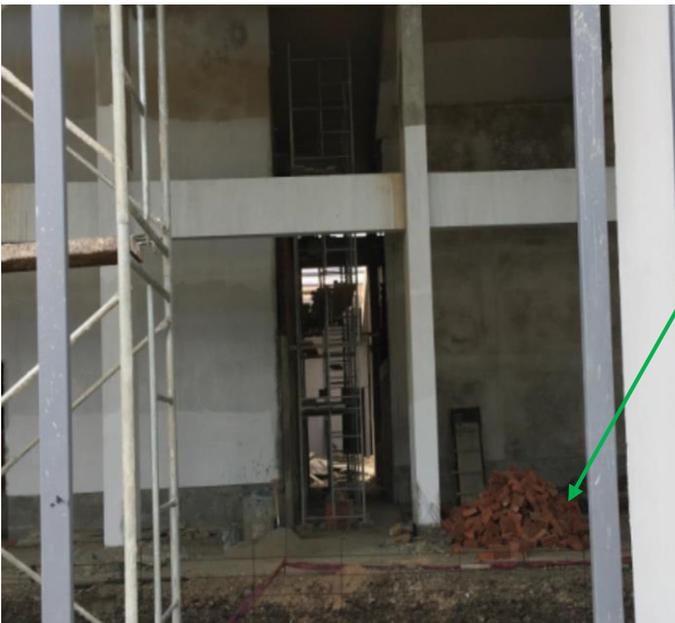
Figura 31: Área desordenada

Orden y Limpieza
Condición insegura

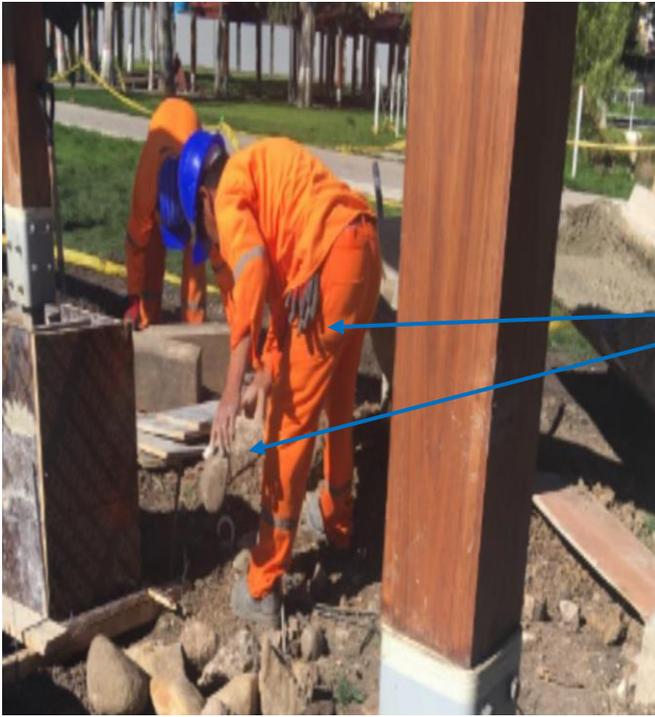
Figura 32: EPP Incompleto

EPP

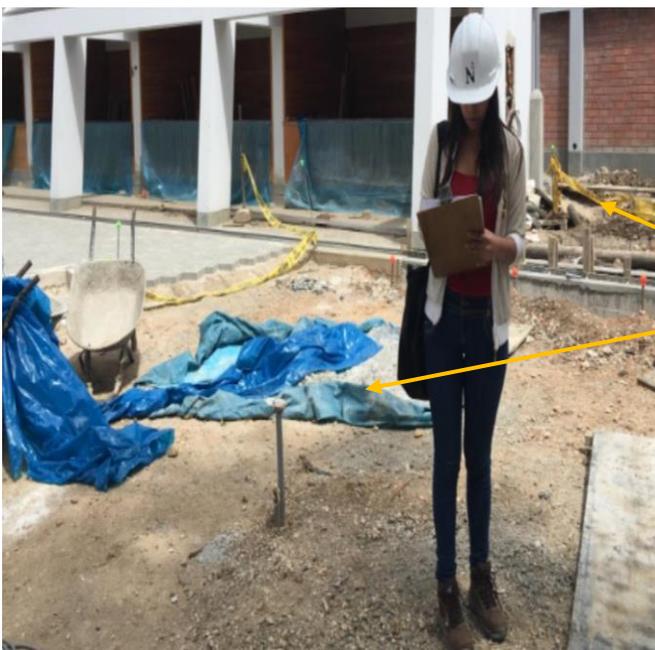
Figura 33: Área de trabajo desordenada

Orden y Limpieza

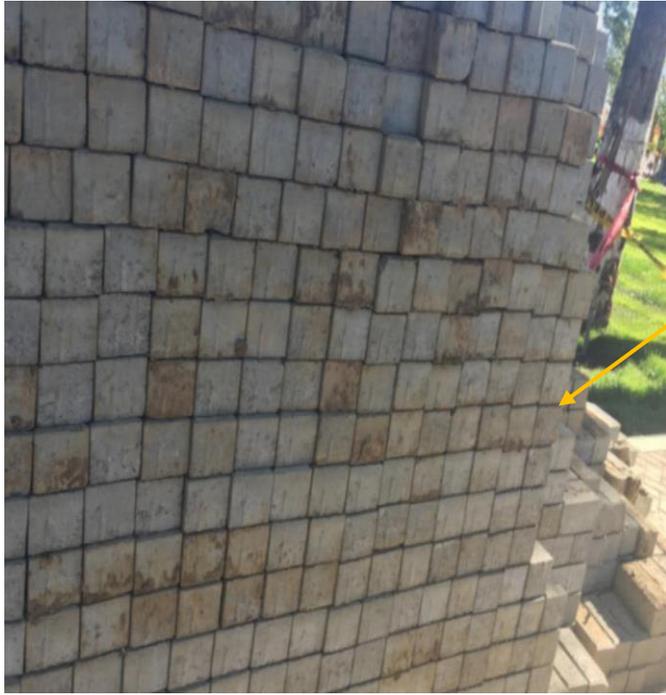
Figura 34: Área no señalizada

Señalización

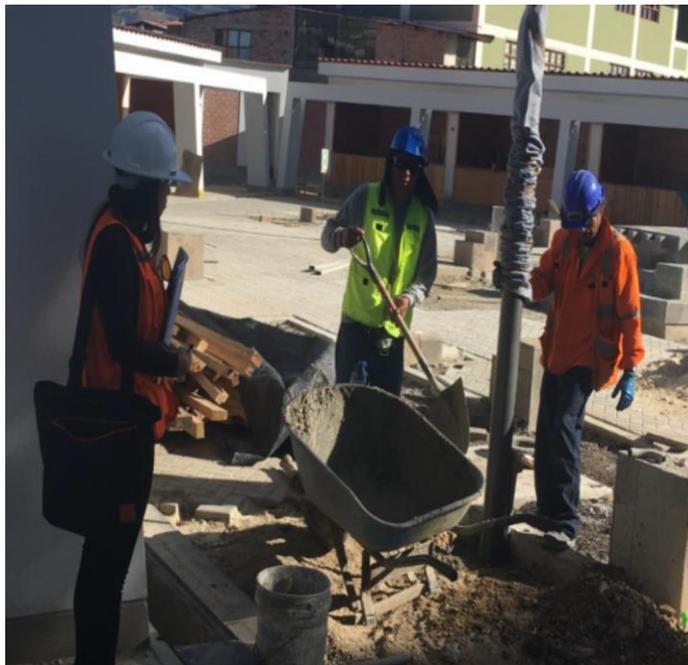
Figura 35: Falta de vigía

EPP

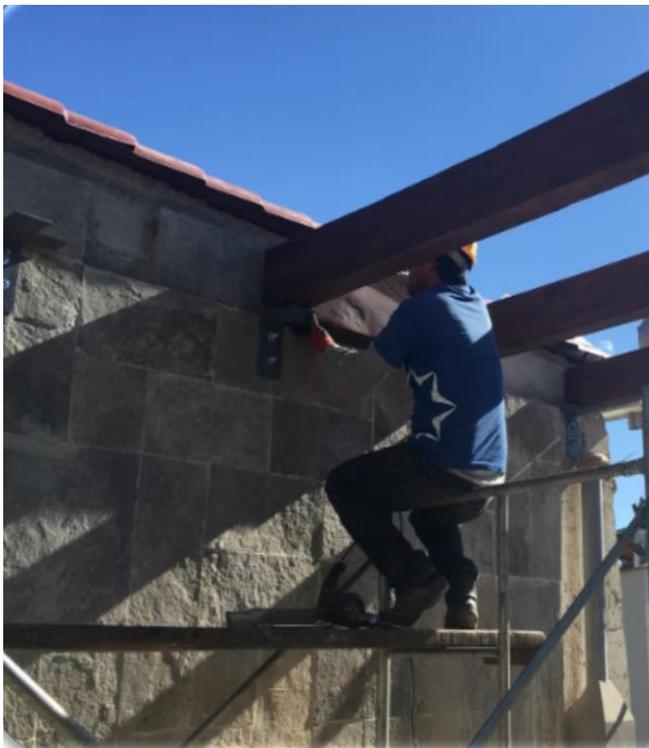
Figura 39: EPP Incompleto

EPP

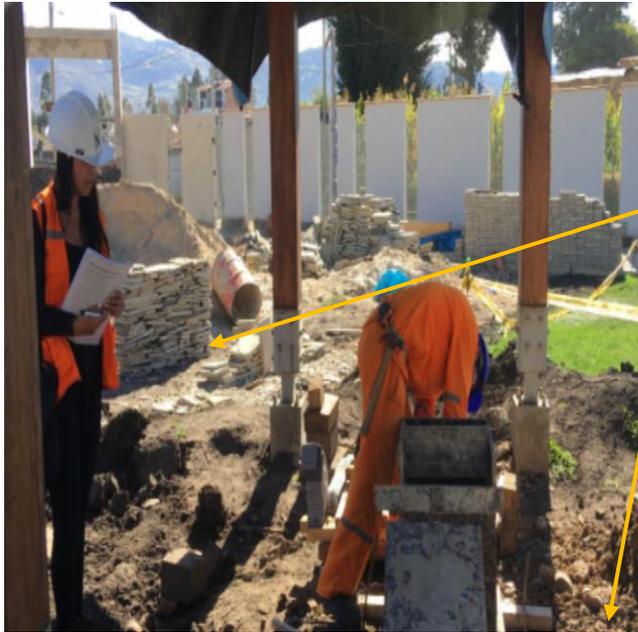
Figura 40: Evaluando en la actividad de encofrado

- Condición insegura
- Señalización

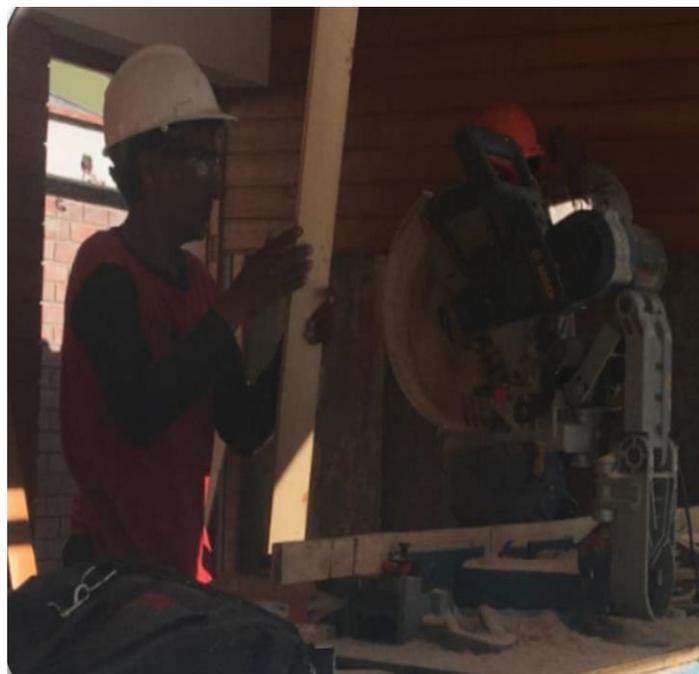
Figura 41: Colocación de madera

ASPECTOS INCUMPLIDOS: EPP

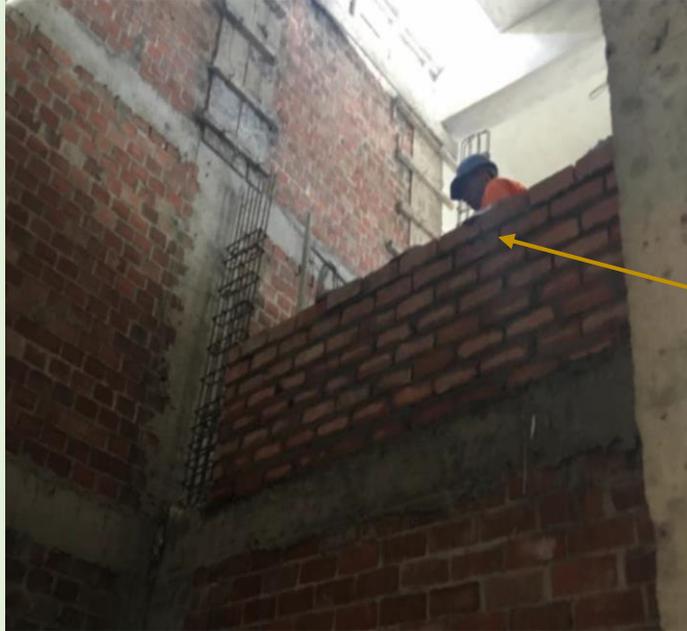
Figura 42: AST no fue llenado

INCUMPLIDOS: AST
