UNIVERSIDAD
PRIVADA
DEL NORTE

Carrera de Ingeniería Civil

EVALUACION DEL CUMPLIMIENTO DE LA NORMA
E.080 EN LAS EDIFICACIONES DEL CASERÍO
PURUPAMBA – DISTRITO DE CAJABAMBA, 2019

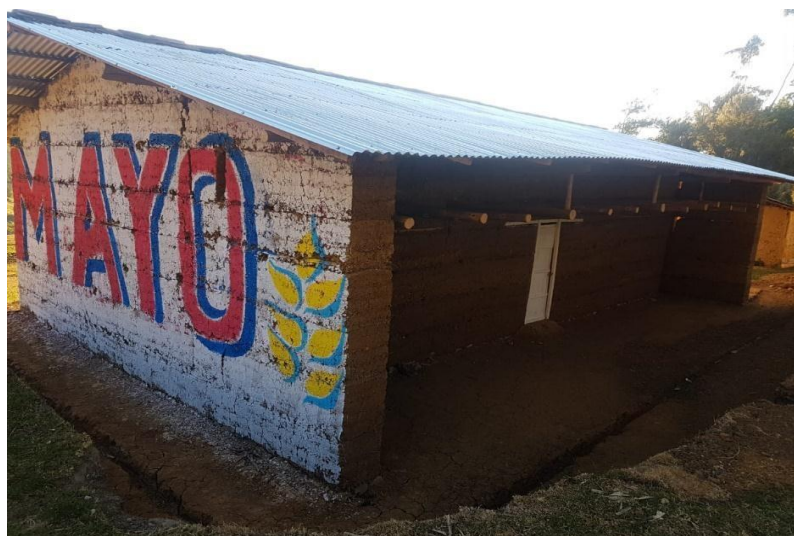
Figura 24. Construcción 02, corrección de muros, retoque con barro, mejora de la viga de soporte.
Fuente: Elaborado por los Autores – Trabajo de campo

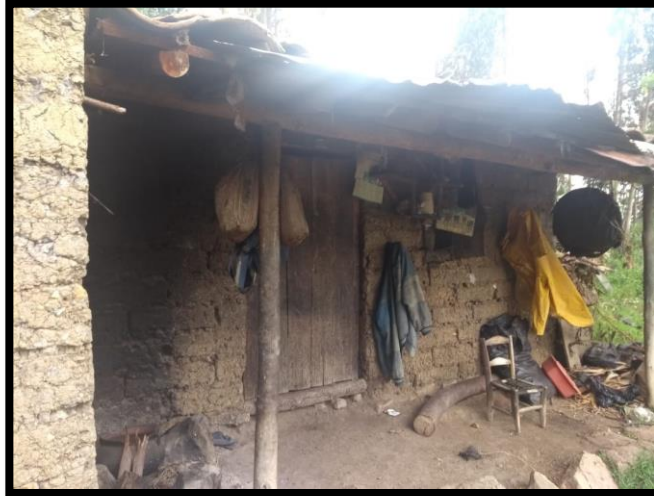
Alero inadecuadamente anclado

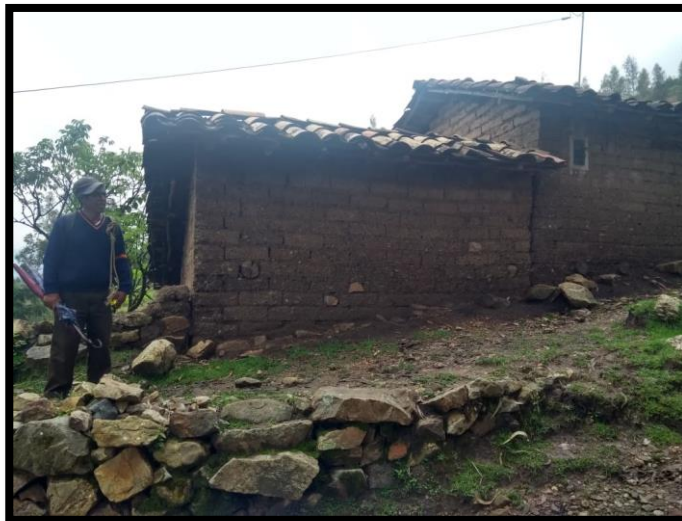
Ausencia de veredas perimetrales

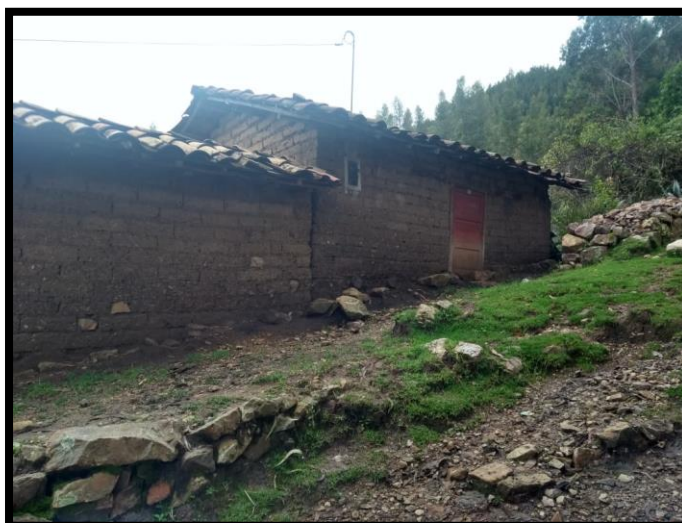
Alero con menos de 1m de voladizo.

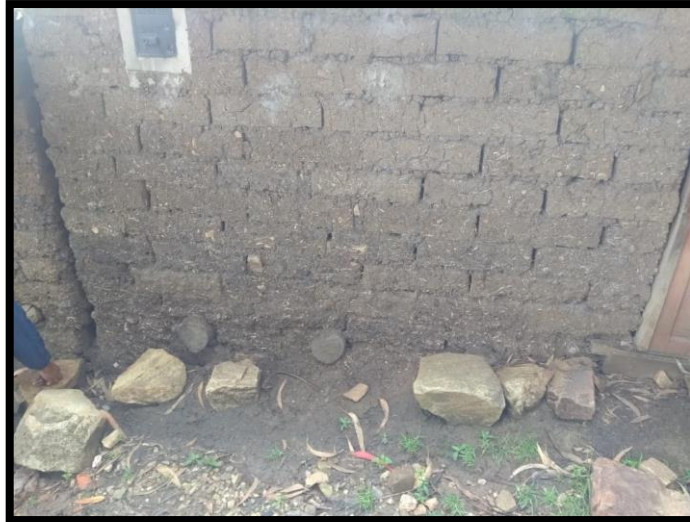
Ausencia total de cimentacion y juntas verticales sin mortero.

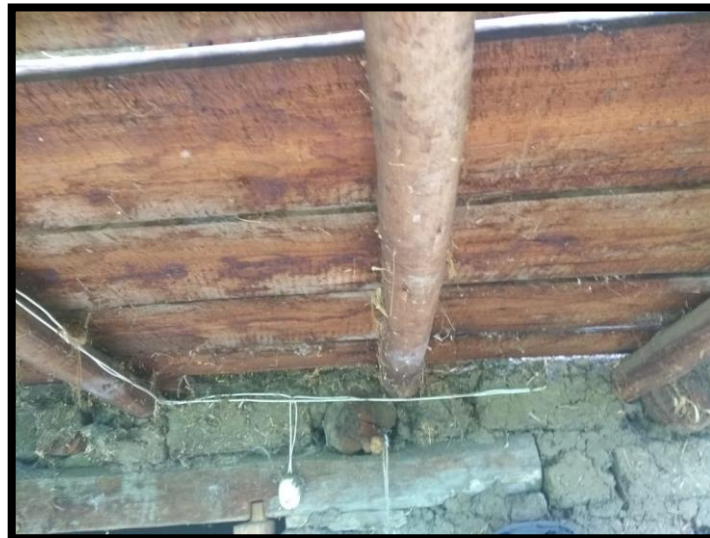
Apoyo de vigas de eucalipto sobre dintel.

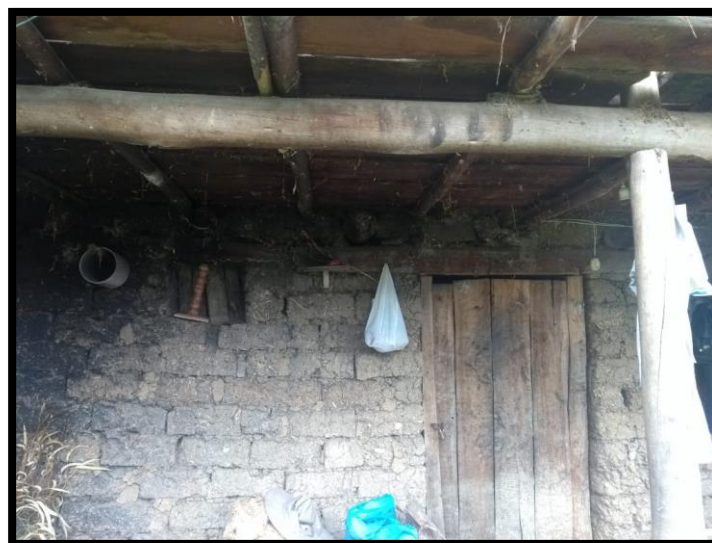
Arriostre horizontal inexistente.

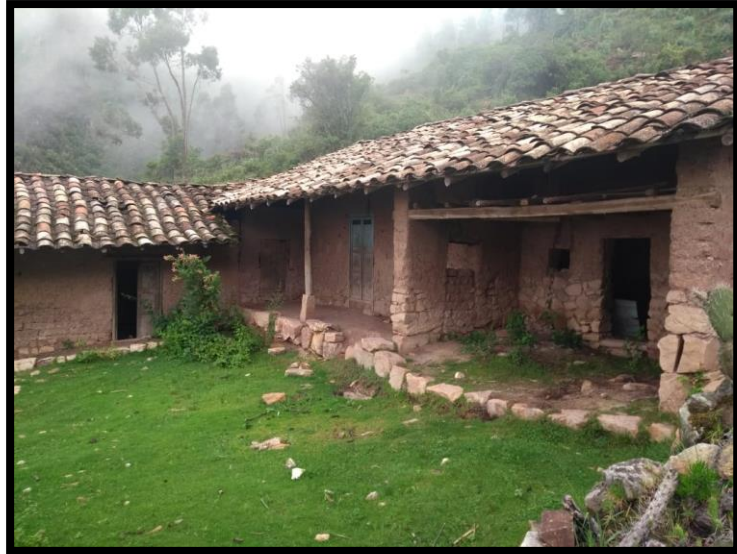
Vivienda con patio interior con inadecuado sistema de evacuación y evaporación del agua de lluvias.

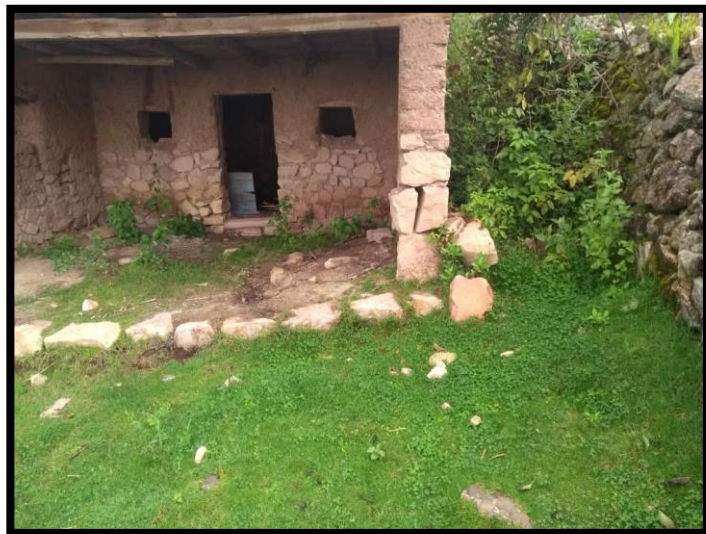
Inadecuada cimentación.

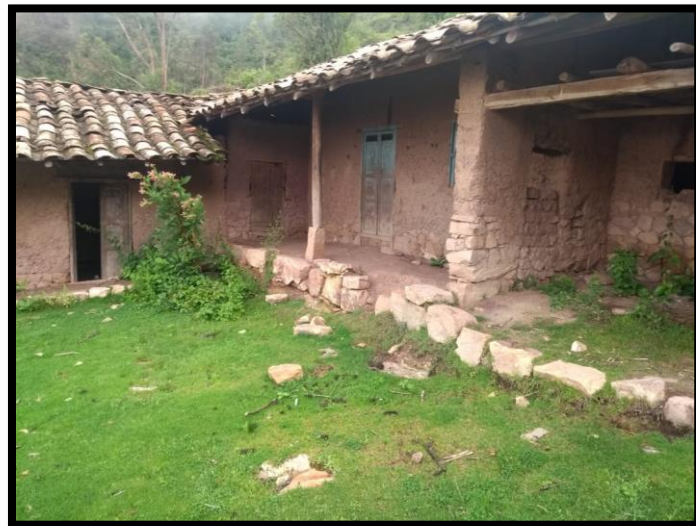
Vanos con proporciones y ubicaciones inadecuados.

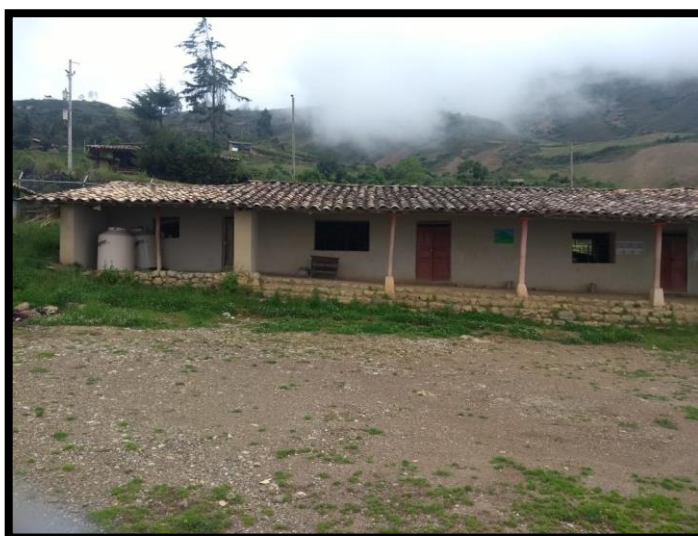
Patio de la escuela con ausencia de sistema de drenaje.

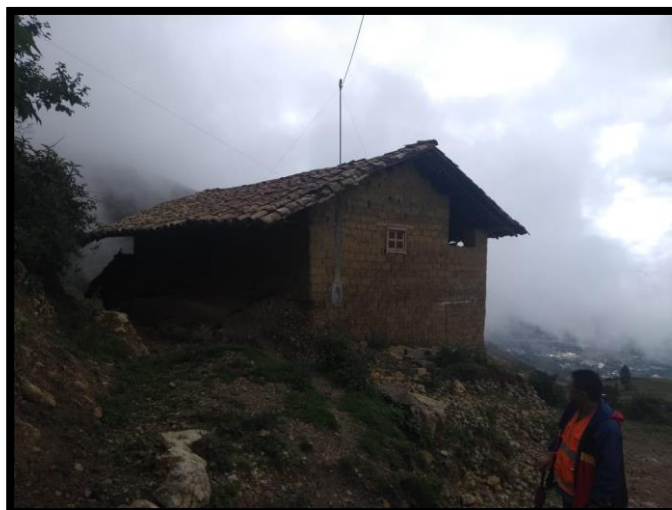
Ausencia de refuerzos horizontales

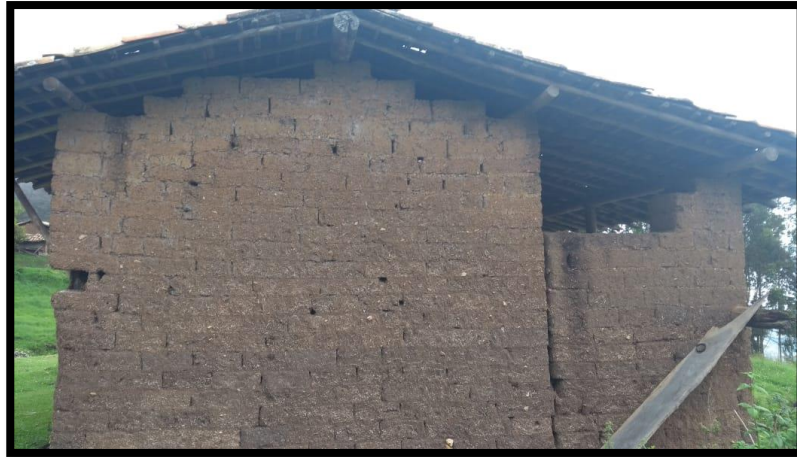
Techo mal apoyado sobre muro y ausencia de viga collar.

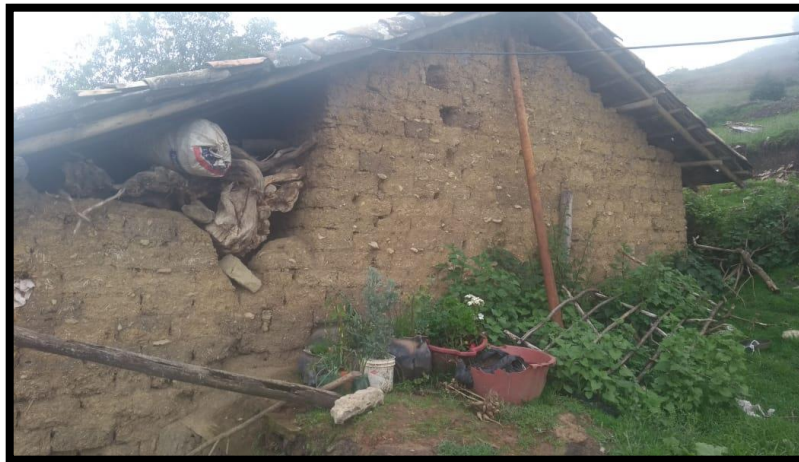
Construcción que incumple la norma y además da muy mala calidad de vida

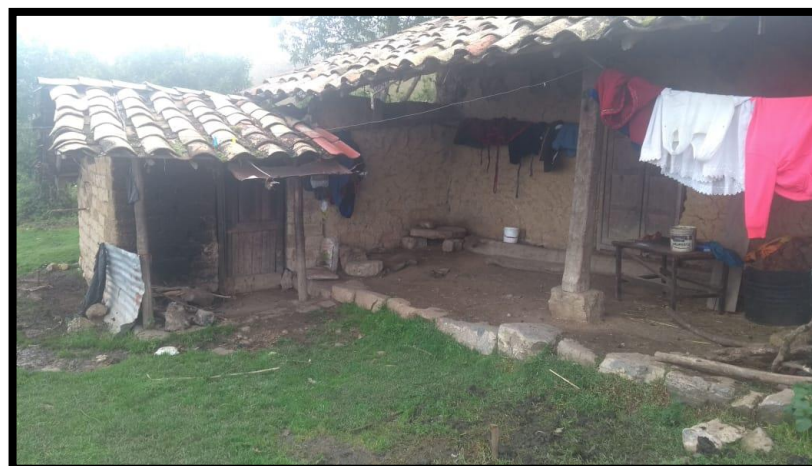
Construcción que incumple la norma y además da muy mala calidad de vida

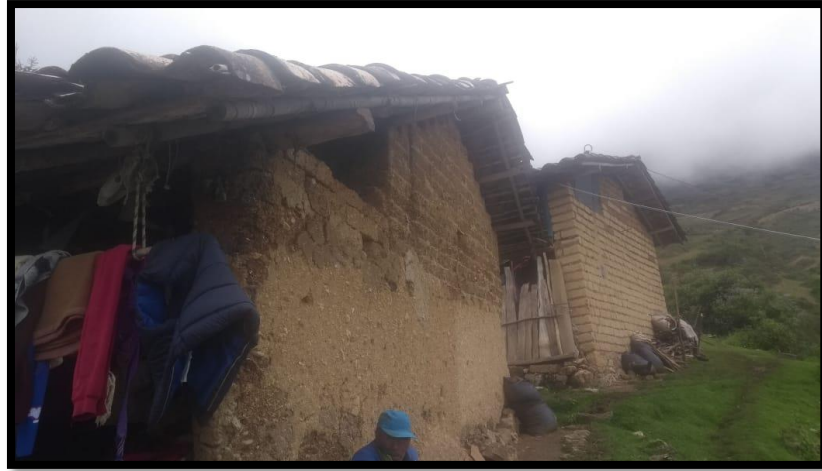
Vivienda del fondo: mejora de muro y contrafuerte.

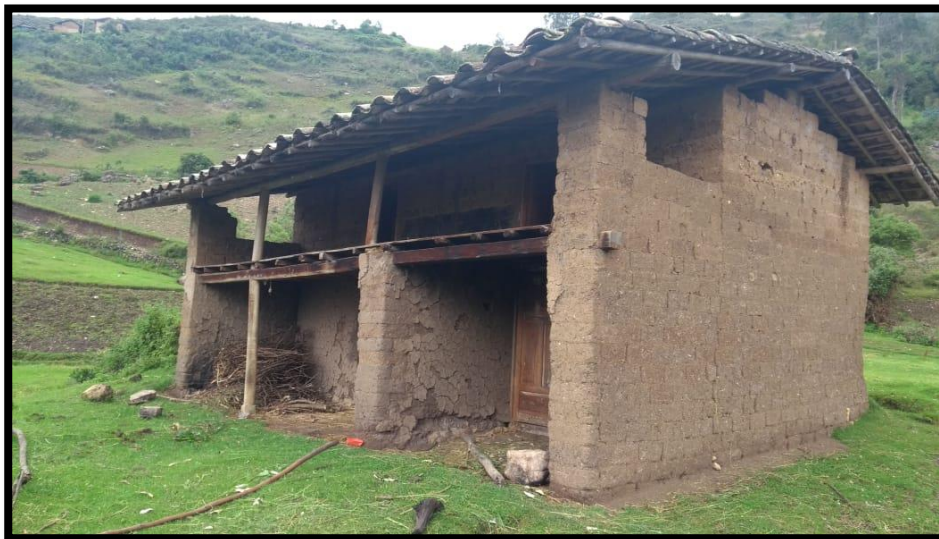
Vivienda que incumple la norma: ausencia de arriostres horizontales, vanos y contrafuertes inadecuados.

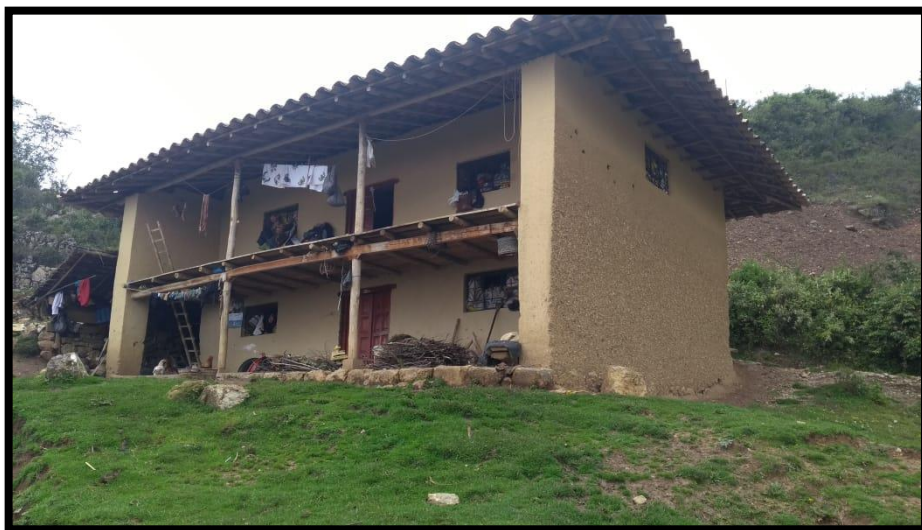
Vivienda mejorada con arriostres horizontales, vanos bien distribuidos y contrafuertes adecuados.
