FACULTAD DE INGENIERÍA

“PATOLOGÍAS PRESENTES EN LAS VIVIENDAS DE ALBAÑILERÍA CONFINADA DEBIDO A LA NATURALEZA DE LOS MATERIALES DE CONSTRUCCIÓN EN LA CIUDAD DE SAN MARCOS, CAJAMARCA 2018”

Tesis para optar el título profesional de:

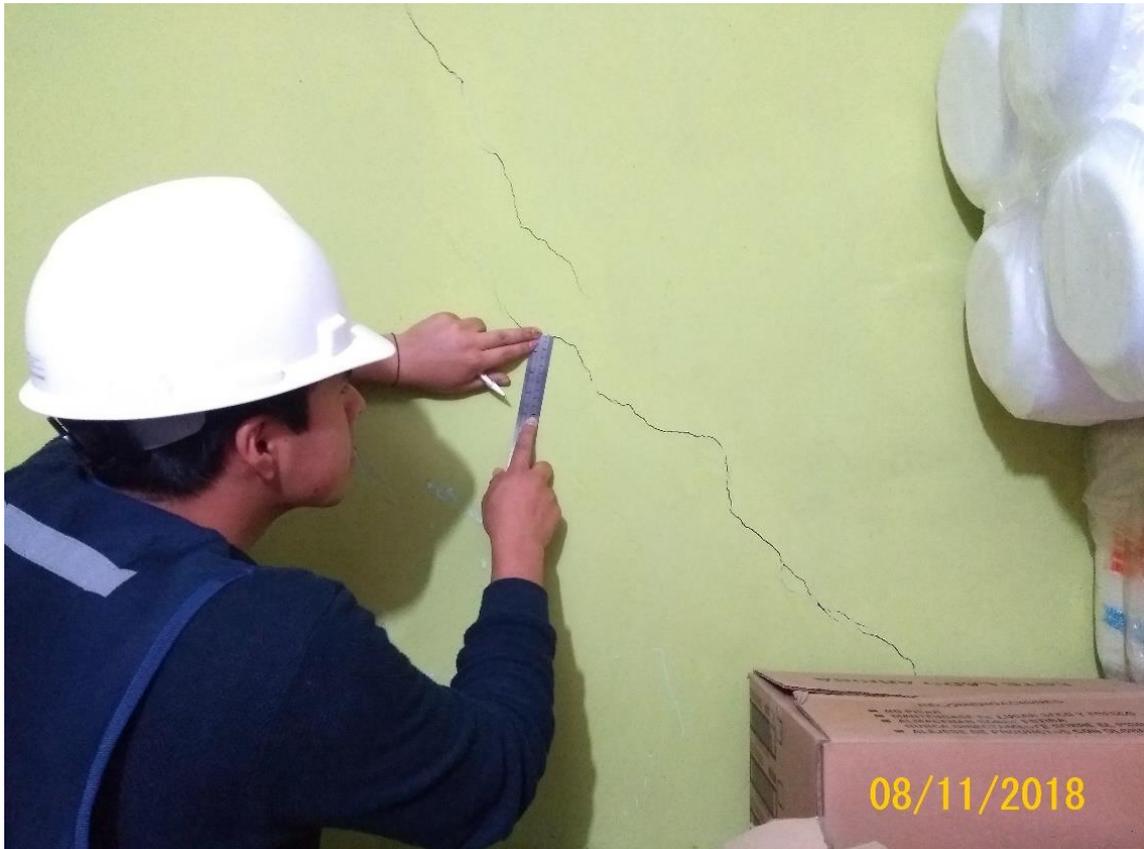
Figura 4. Medición de espesores de grietas, Vivienda 03.

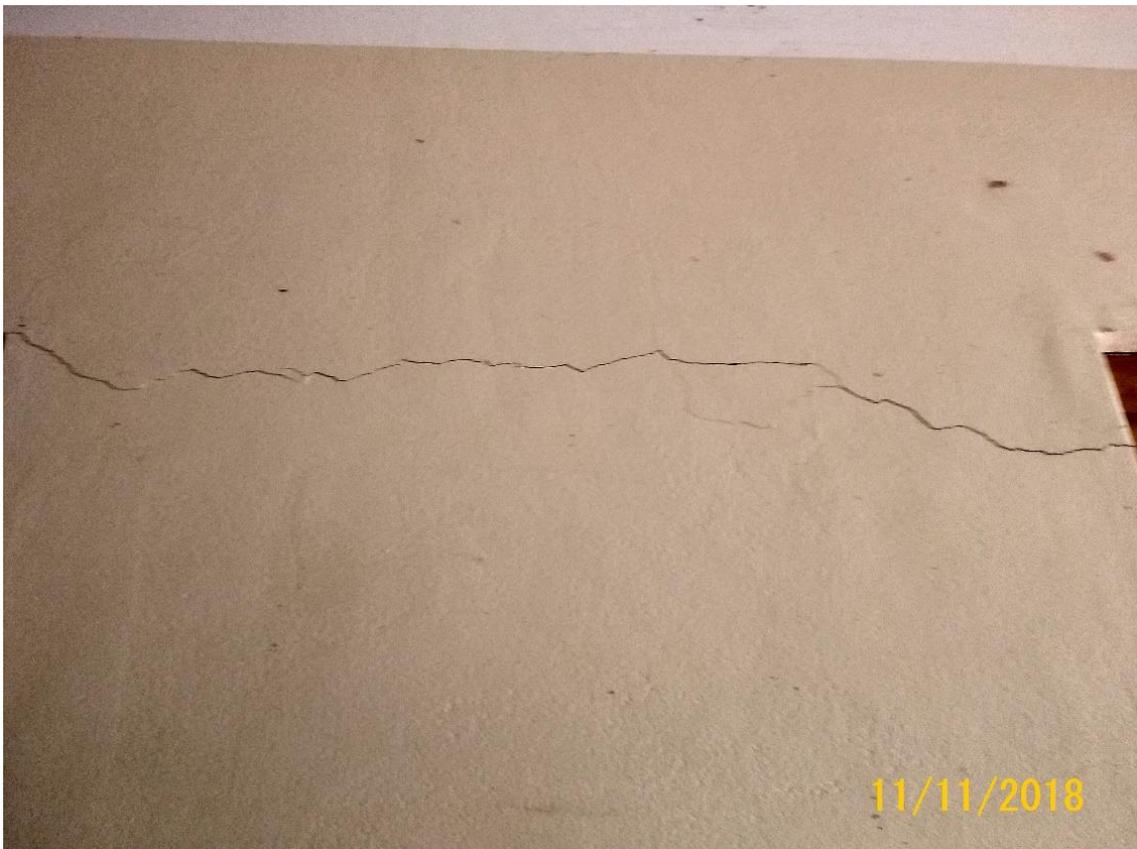
Figura 5. Grieta en muro portante de albañilería debido al uso de ladrillo tipo pandereta en su construcción, Vivienda 09.

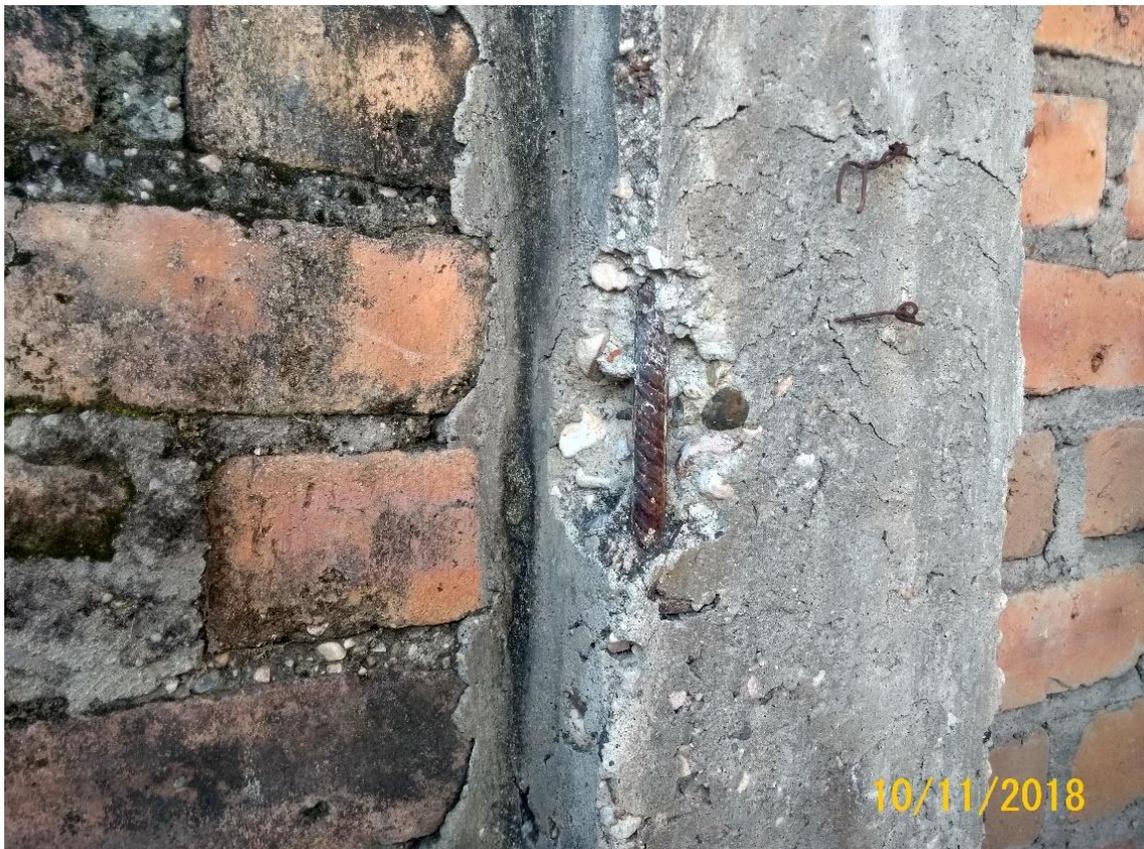
Figura 6. Desprendimiento de concreto en columna, acero corroído, Vivienda 07.

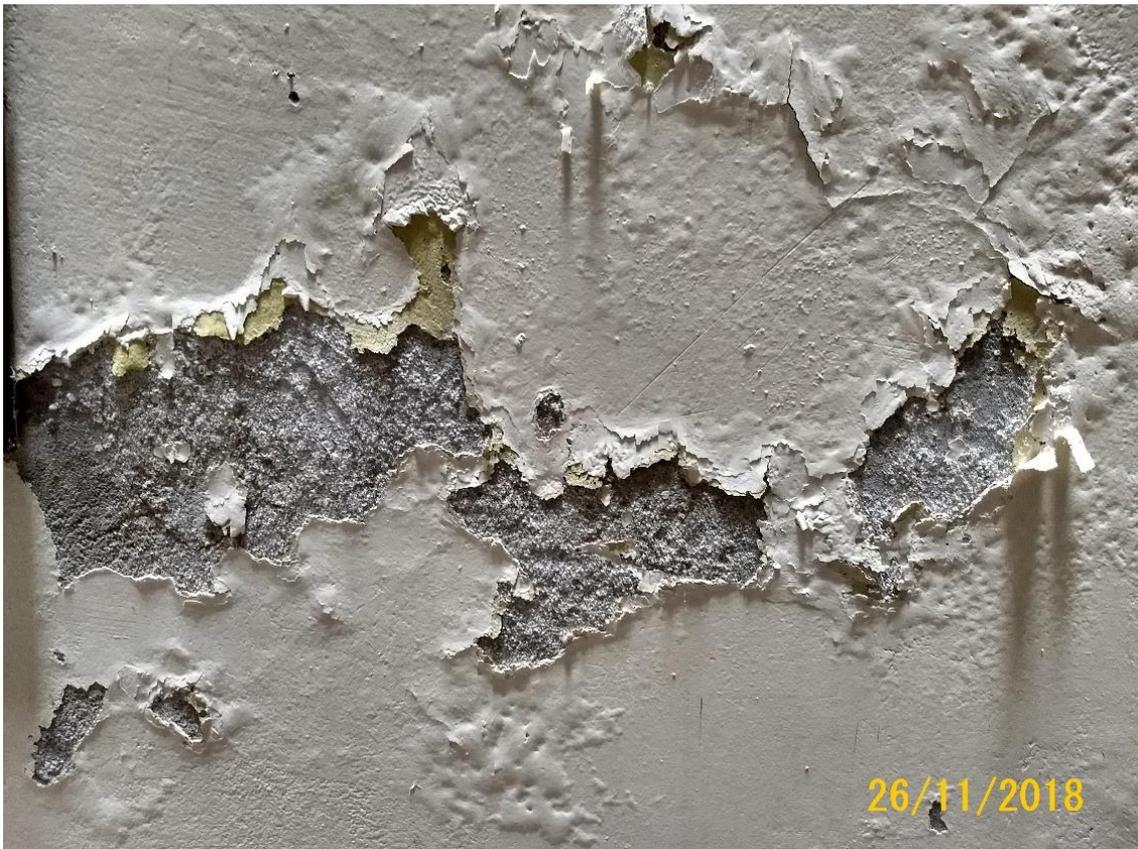
Figura 7. Eflorescencia en muro de contención, filtraciones de agua después de haber usado aditivo impermeabilizante, Vivienda 46.

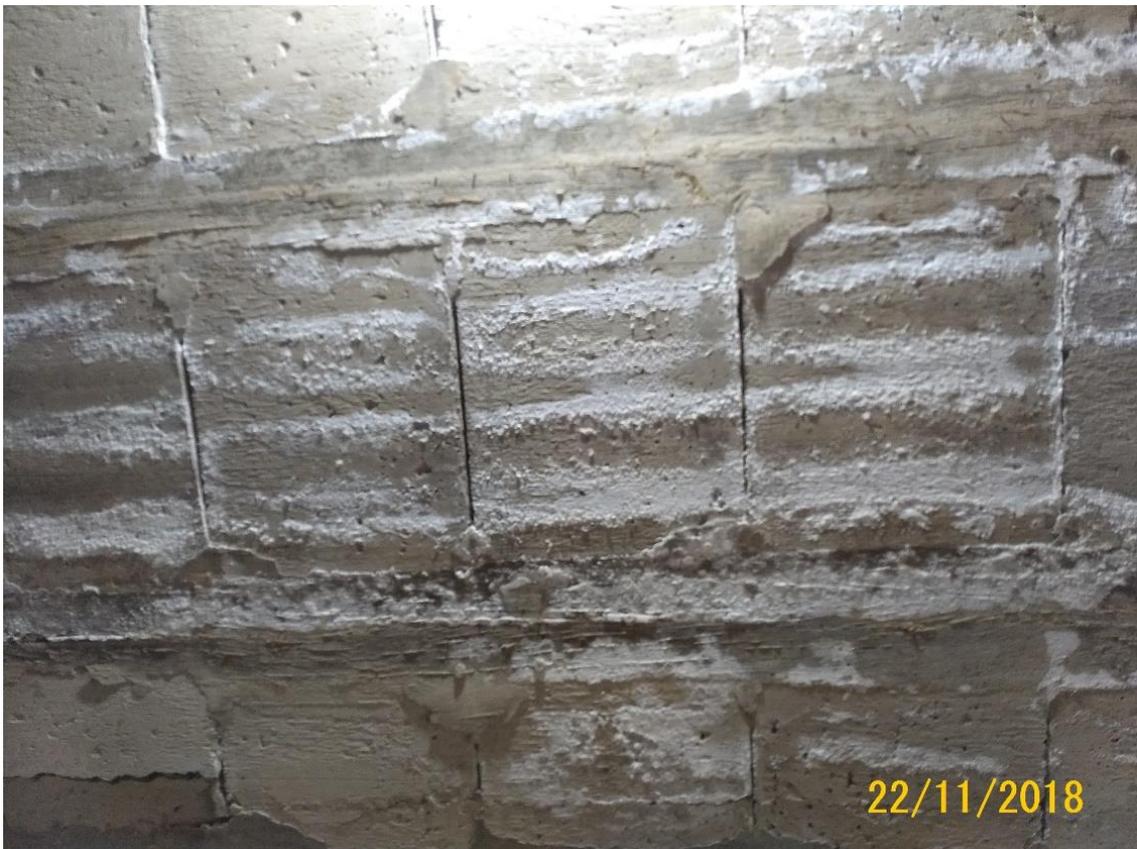
Figura 8. Eflorescencia presente en losa aligerada, Vivienda 32.

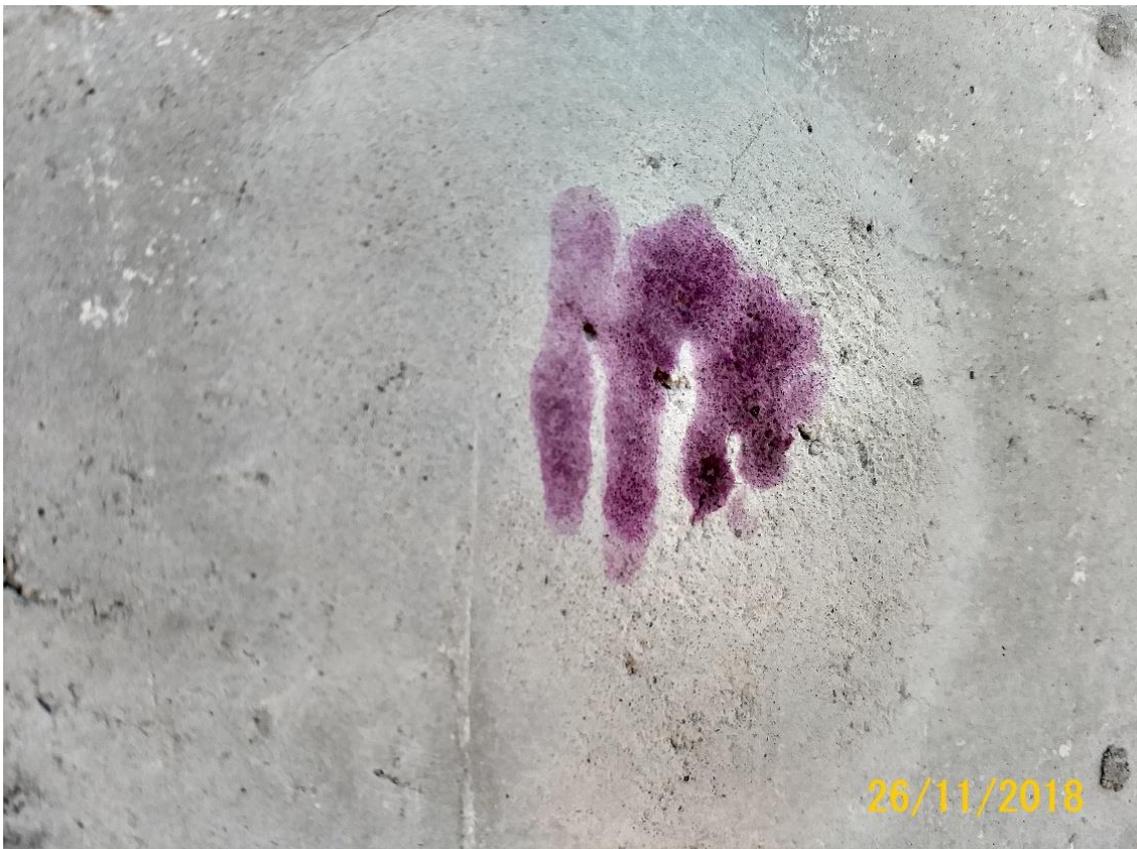
Figura 10. Columna no carbonatada, presencia de color guinda al contacto con el químico, presencia escasa de fisuras y grietas, buen acabado, (Vivienda 49).

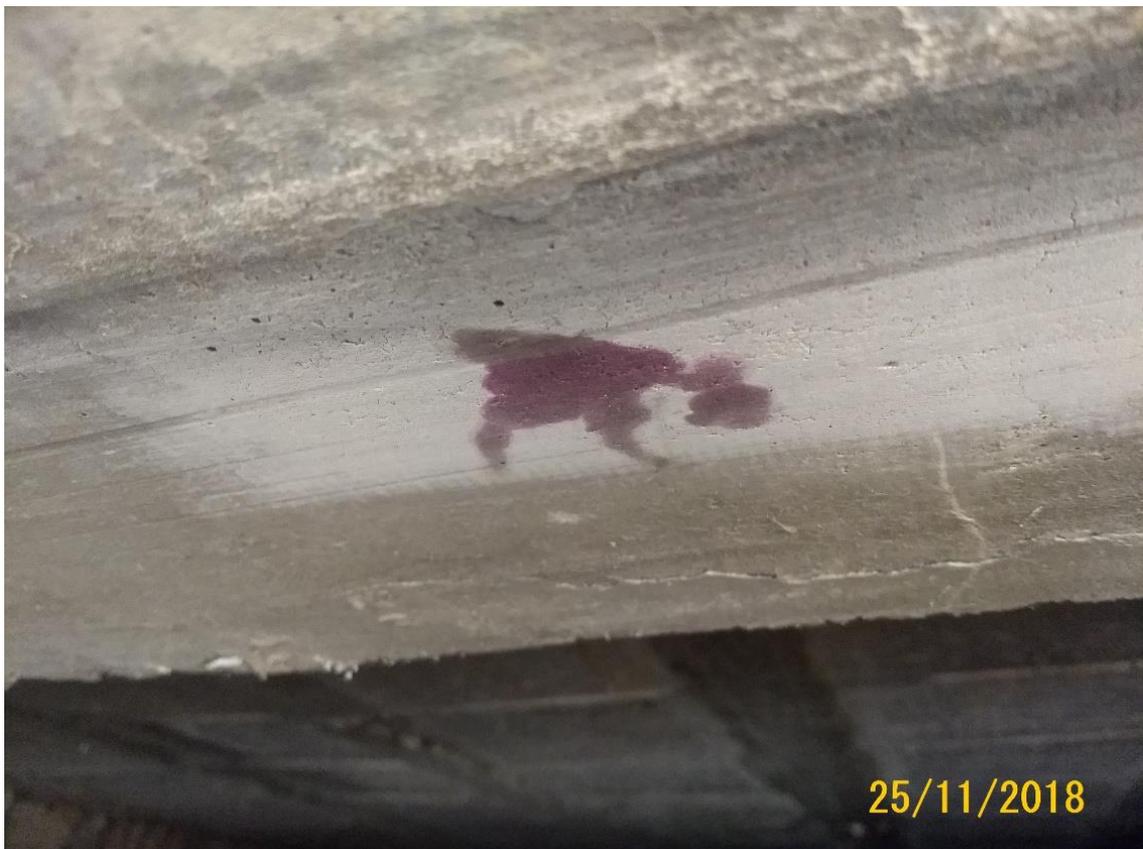
Figura 11. Viga no carbonatada, presencia de color guinda al contacto con el químico (Vivienda 41).

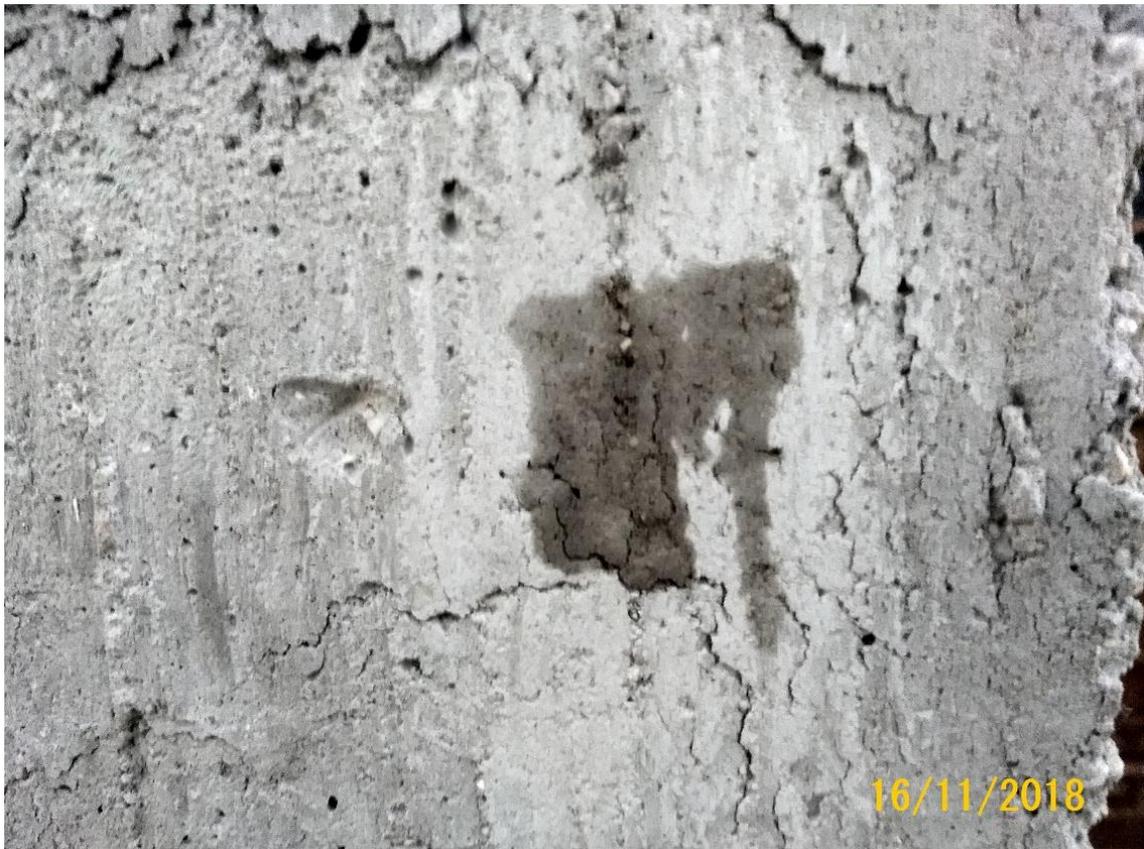
Figura 12. Columna carbonatada, no existe presencia de color guinda al contacto con el químico, presencia de grietas y fisuras en la columna (Vivienda 17).

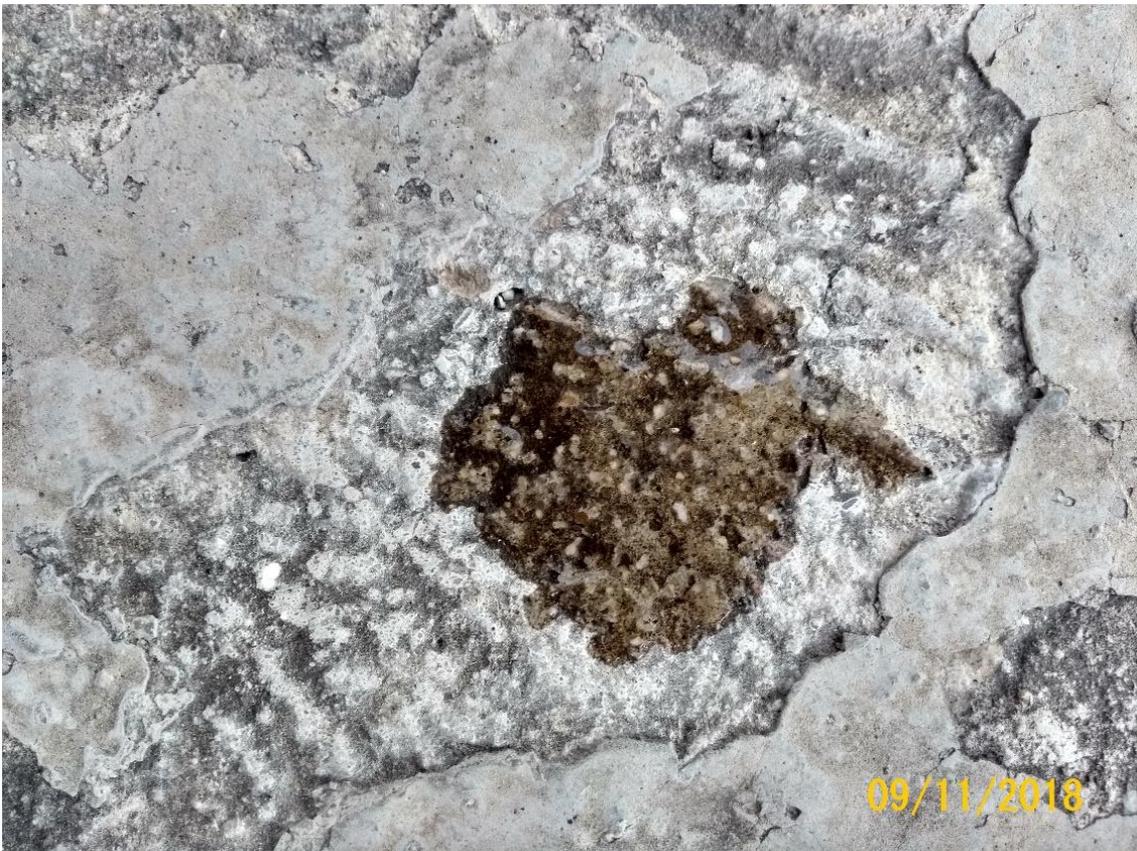
Figura 14. Losa aligerada no presenta cloruros, no existe reacción (efervescencia) al contacto con el químico (Vivienda 06).
