“ANÁLISIS DE LAS INTERFERENCIAS E INCOMPATIBILIDADES EN EL PROCESO CONSTRUCTIVO, DE UNA EDIFICACIÓN DE 5 NIVELES, EN LA CIUDAD DE CAJAMARCA”

Tesis para optar el título profesional de:

Ingeniero Civil

2019

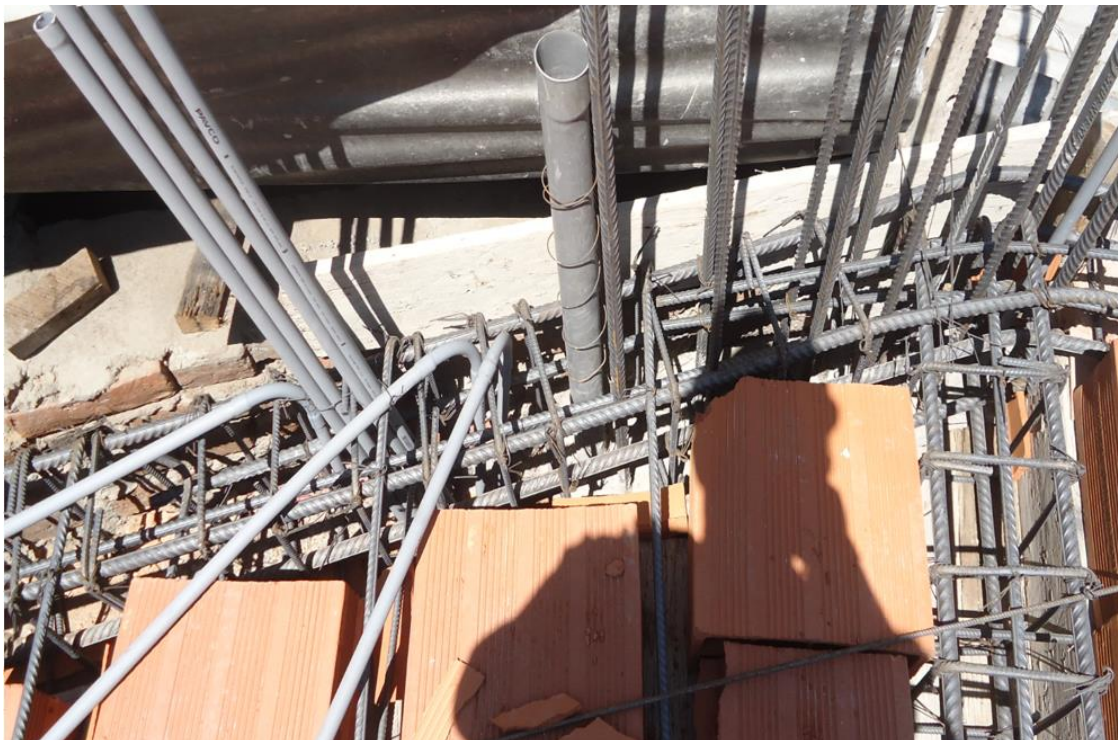
En este caso la norma NTE. 070, comenta que podemos alojar tubos con diámetro de hasta 55mm, pero no habla de la cantidad permitida de tuberías, existen casos en que el muro aloja diversas tuberías juntas (Ilustración 6), la cual dependerá de los diseñadores y del número de especialidades que tenga el proyecto, en algunos casos superarían los 55 mm, debilitando algunos muros.

Ilustración 6: Tuberías de distintas especialidades atravesando elemento estructural.

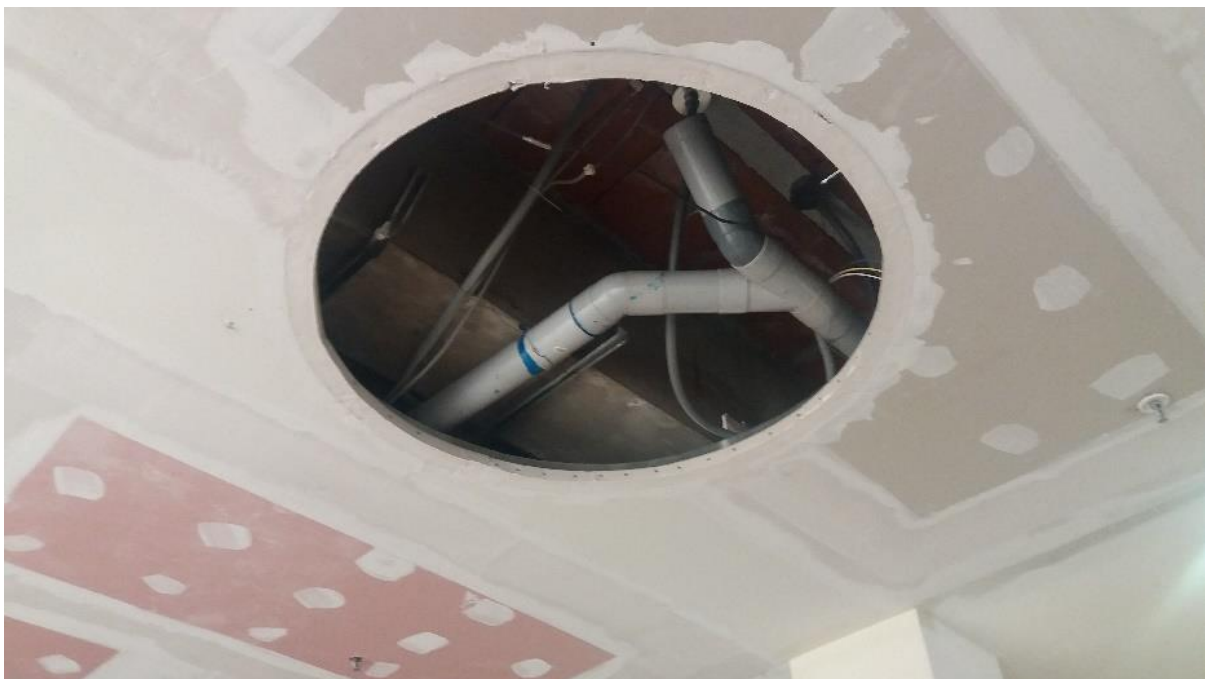
Ilustración 10. Tubería PVC 4'' colgante, debajo de una viga peraltada.

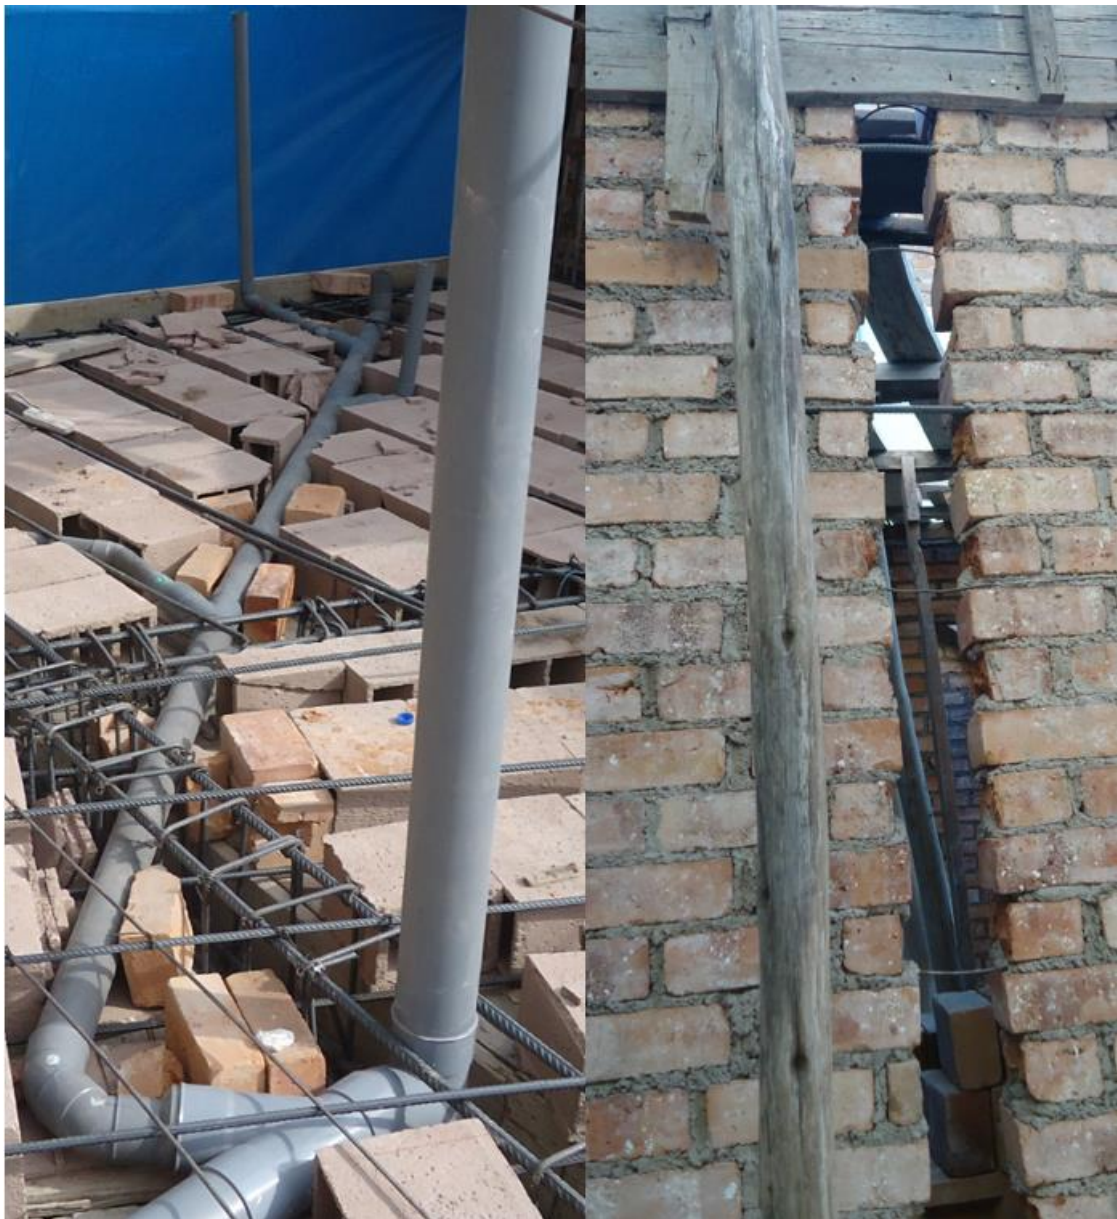
Ilustración 22. Tubería de 4" interfiriendo con viga.

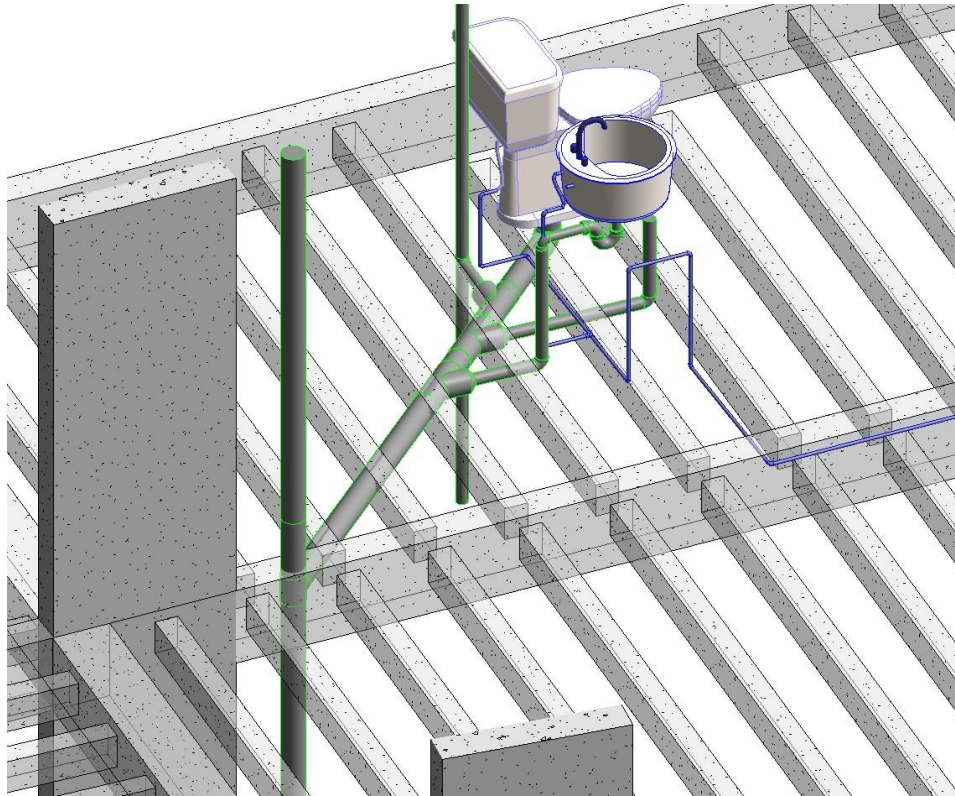
Ilustración 28. Interferencia detectada en software 3D(Revit), IISS y Estructuras.

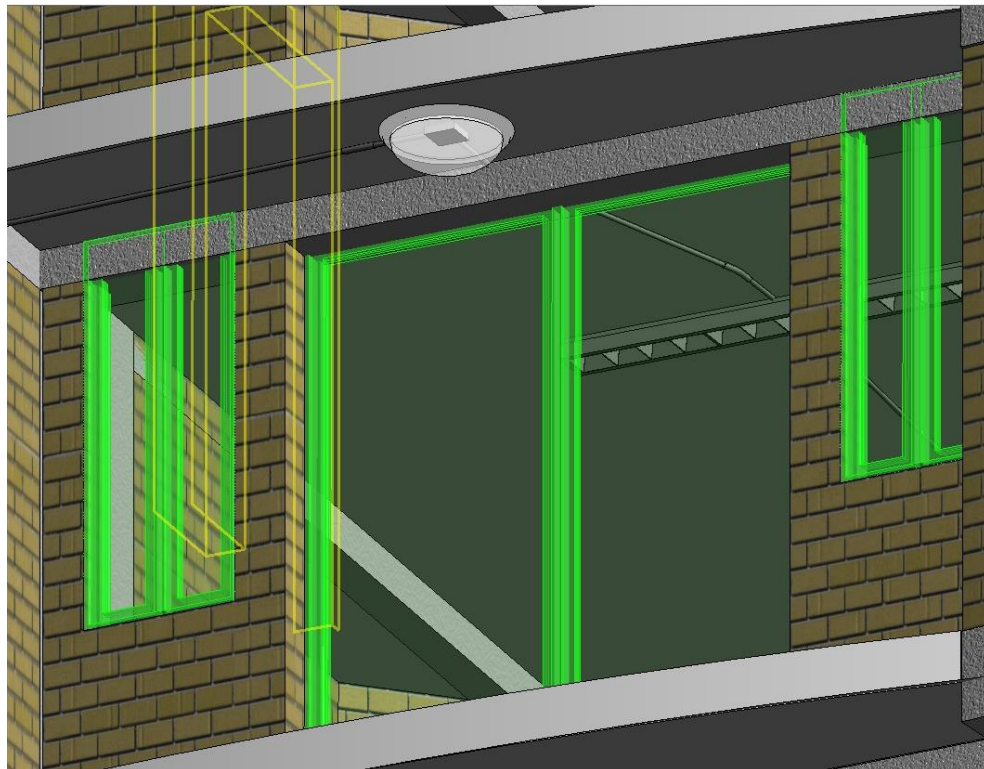
Ilustración 29. Interferencia entre Estructuras y Arquitectura (Ventanas).

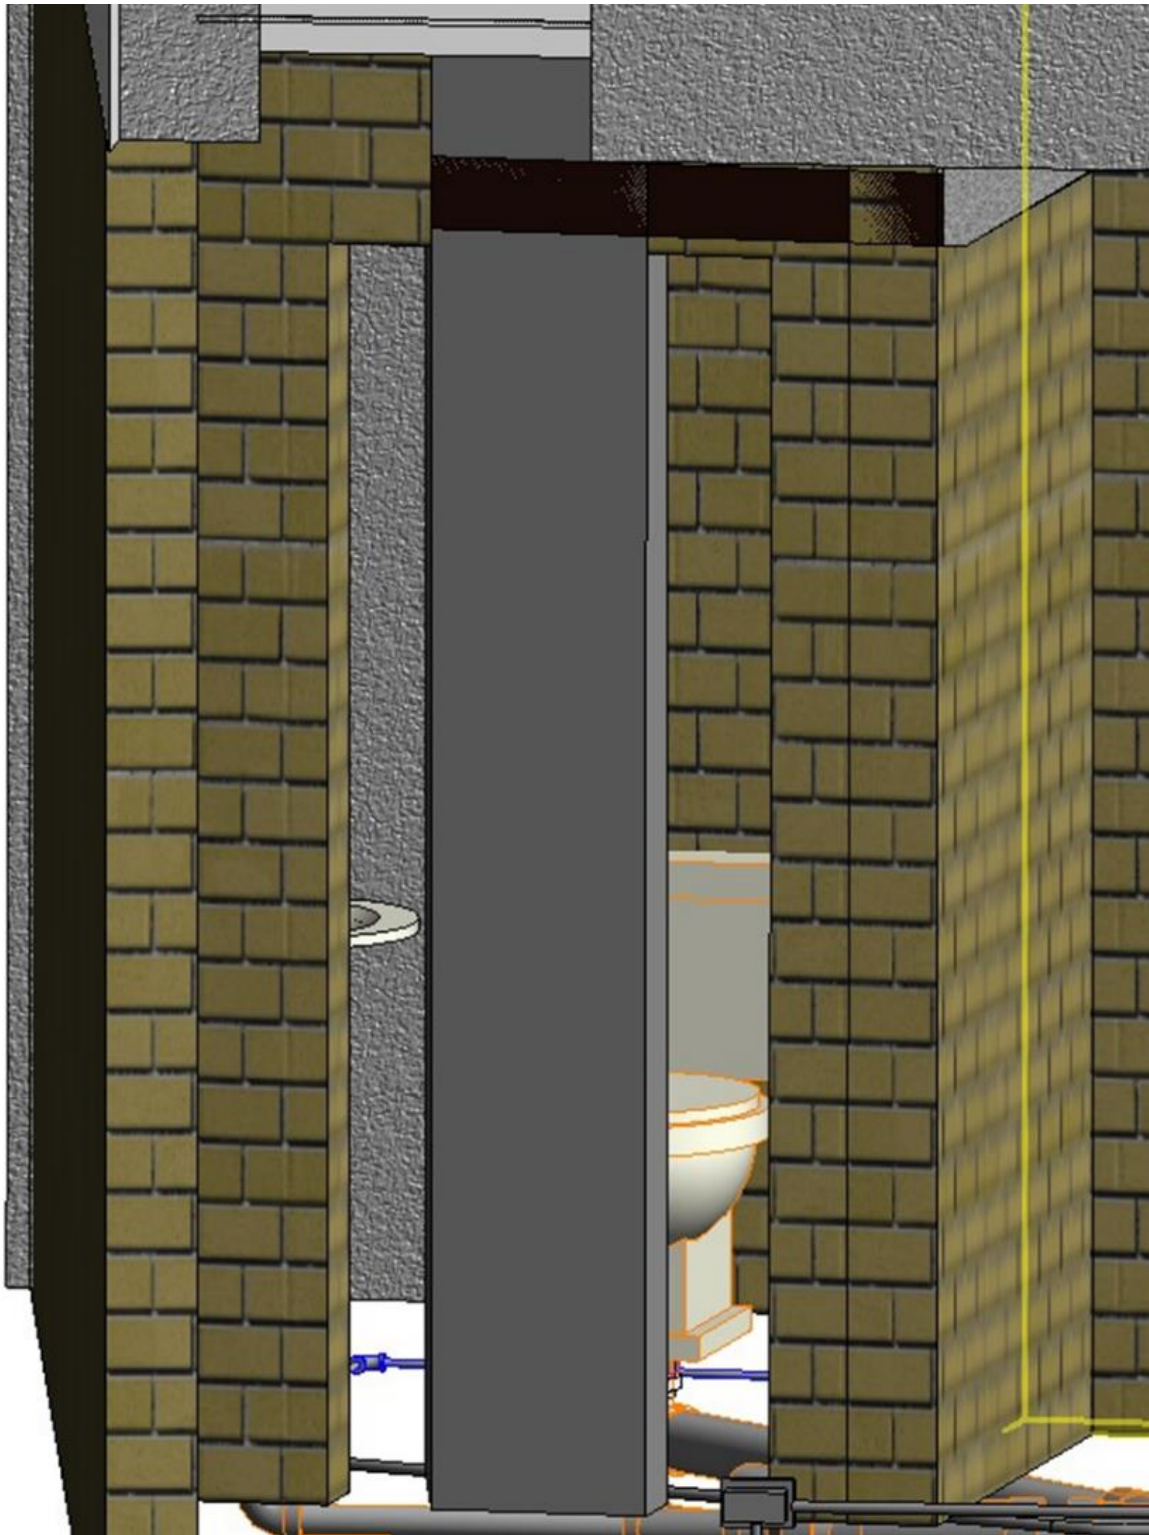
Ilustración 30. Incompatibilidad entre columna, con colocación de puerta de baño.

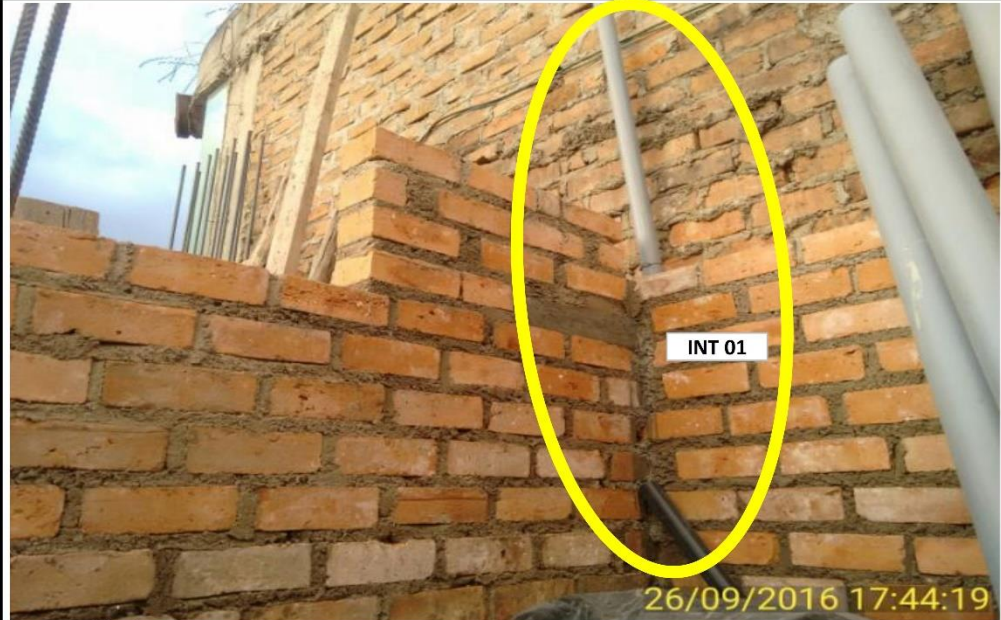
DESCRIPCIÓN			ALTERNATIVA DE SOLUCIÓN																																																																																
<p>INTERFERENCIA 1 (2do Nivel) Interferencia de viga VA 102 (0.15 x 0.35) con tubo PVC de 2" correspondiente a IISS, ésta se encuentra en el Eje 1-1 y el Tramo C-D</p>			<p><i>Página</i></p>

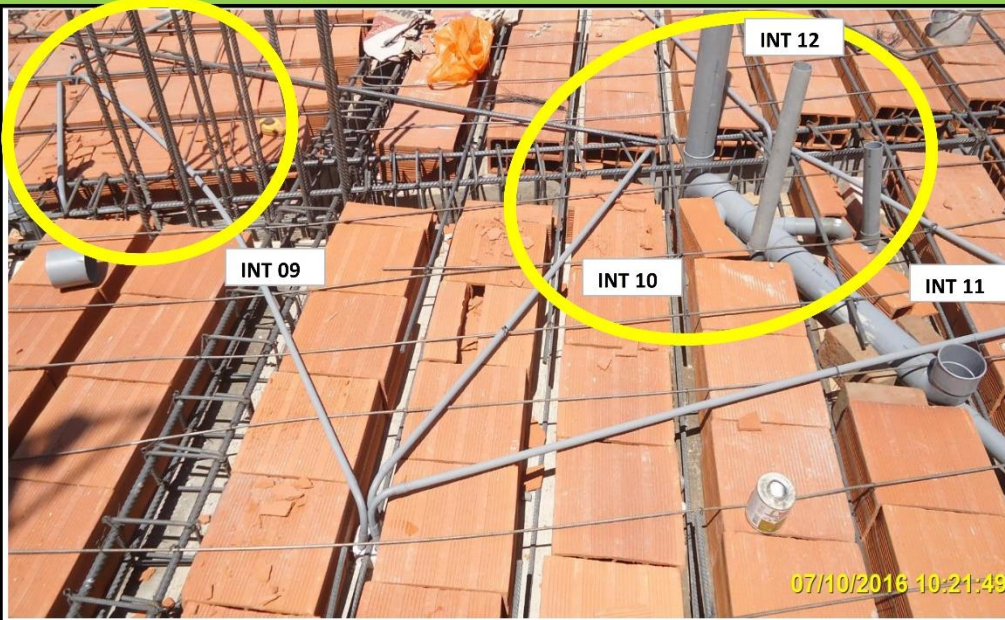
07/10/2016 10:21:49																																																													
	<p>Nivel</p>																																																																			
DESCRIPCIÓN				ALTERNATIVA DE SOLUCIÓN																																																																
<p>INTERFERENCIA 09 (2do Nivel) Interferencia de columna C2 (0.15 x 0.40) con tubo PVC de 3/8" correspondiente a IIEE, ésta se encuentra en el Eje 2-2 y el Eje C-C</p> <p style="text-align: center;">SOLUCIÓN Revestir tubería con alambre</p> <p>INTERFERENCIA 10,11,12 (2do Nivel) Interferencia de viga VA 102 (0.15 x 0.35) con tubo PVC de 3/8" correspondiente a IIEE, ésta se encuentra en el Eje 2-2 y el Tramo C-D</p> <p style="text-align: center;">SOLUCIÓN Revestir tubería con alambre</p>				<p><i>Página</i></p>

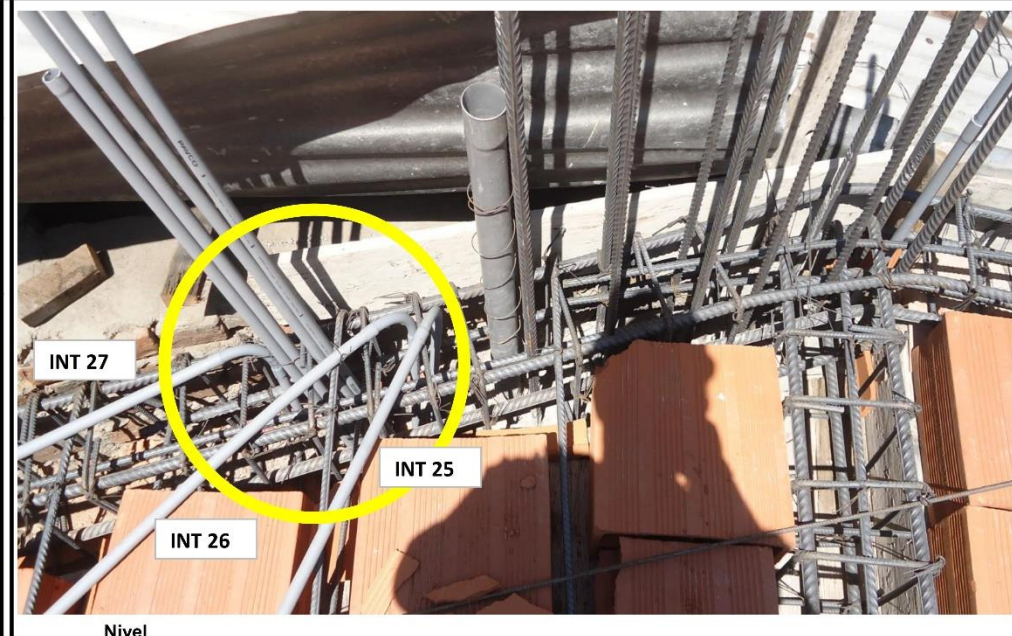
DESCRIPCIÓN				ALTERNATIVA DE SOLUCIÓN																																																																														
<p>INTERFERENCIA 25,26,27 (2do Nivel) Interferencia de viga VA 102 (0.15 x 0.35) con tubo PVC de 3/8" correspondiente a IIEE, ésta se encuentra en el Eje 3-3 y el Tramo C-D</p> <p>SOLUCIÓN Falsa columna, revestir tubería con alambre</p>				<p><i>Página</i></p>

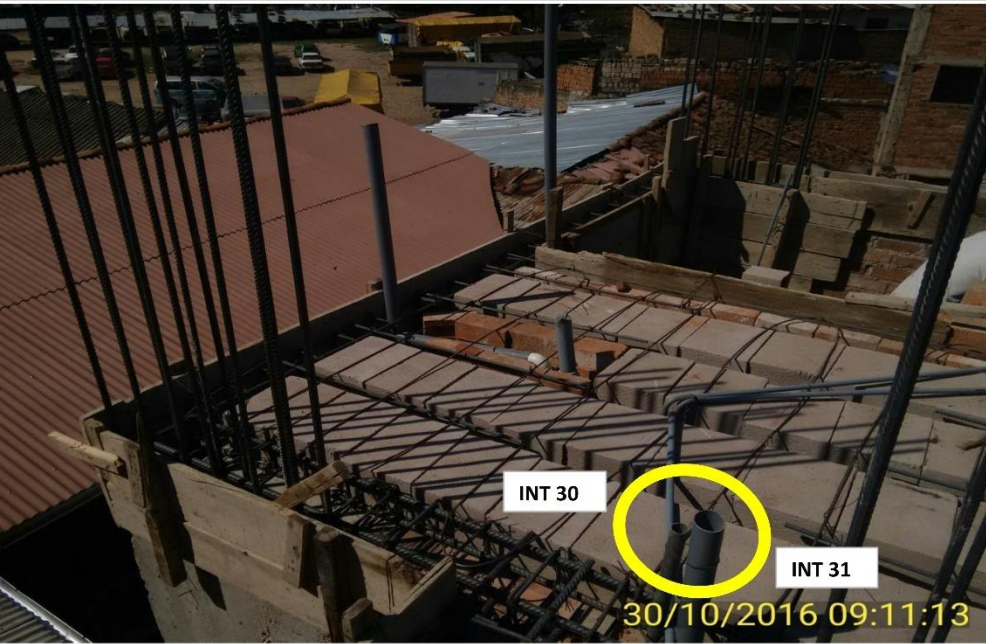
DESCRIPCIÓN				ALTERNATIVA DE SOLUCIÓN																																																			
<p>INTERFERENCIA 30,31 (3er Nivel) Interferencia de viga VA 102 (0.15 x 0.35) con tubo PVC de 2" correspondiente a IISS, ésta se encuentra en el Eje 2-2 y el Eje B-B</p> <p>SOLUCIÓN Falsa columna</p>				<p>Página</p>

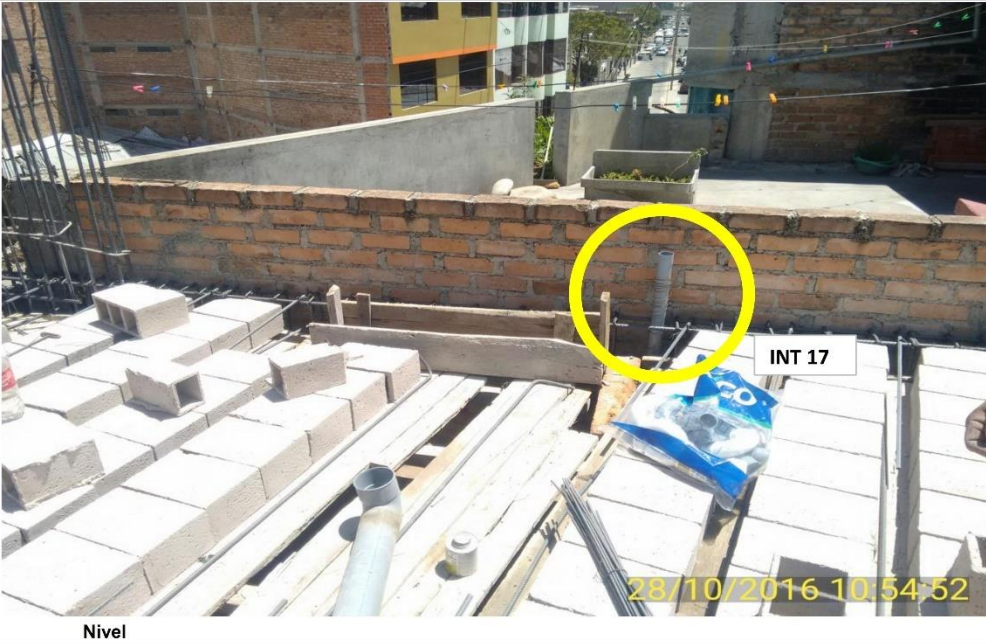
DESCRIPCIÓN				ALTERNATIVA DE SOLUCIÓN																																																																															
<p>INTERFERENCIA 17 (3er Nivel)</p> <p>Interferencia de viga VA 102 (0.15 x 0.35) con tubo PVC de 2" correspondiente a IISS, ésta se encuentra en el Eje 1-1 y el Tramo C-D</p>				<p>Página</p>

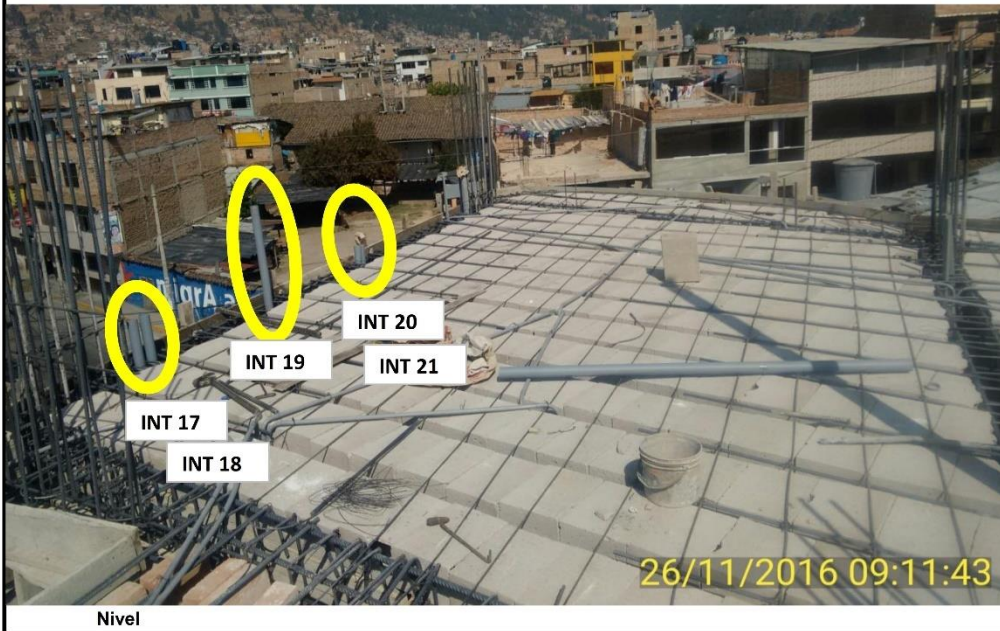
<p style="text-align: center;">Nivel</p>																																																																														
DESCRIPCIÓN				ALTERNATIVA DE SOLUCIÓN																																																																											
<p>INTERFERENCIA 17,18,19,20,21 (4to Nivel) Interferencia de viga VA 102 (0.15 x 0.35) con tubo PVC de 2" correspondiente a IISS, ésta se encuentra en el Eje 3-3 y el Tramo C-D</p> <p style="text-align: center;">SOLUCIÓN Falsa columna, revestir tubería con alambre.</p>				<p style="text-align: center;"><i>Página</i></p>

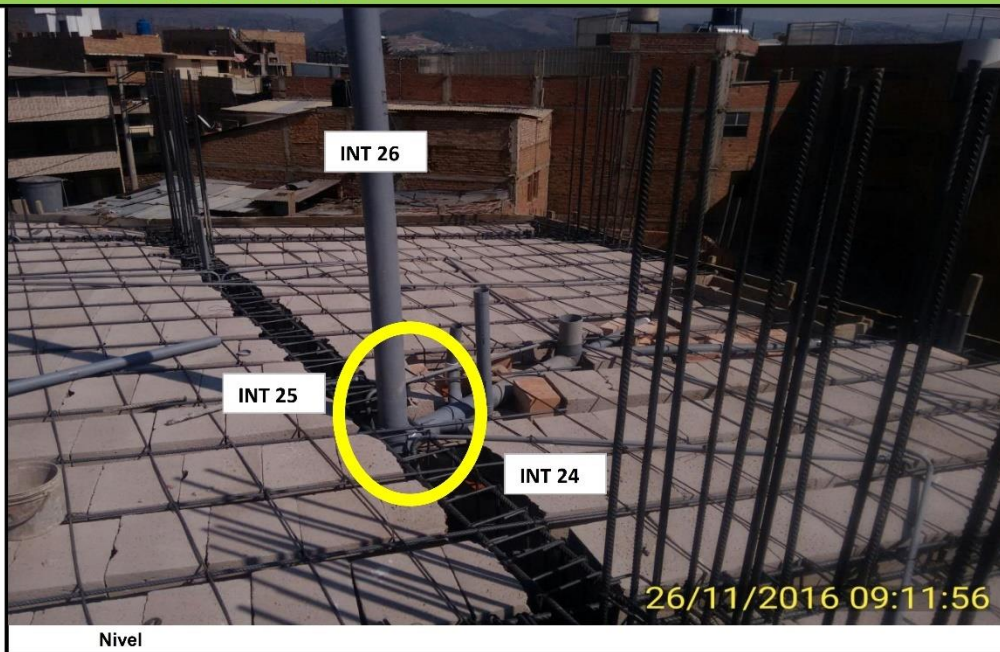
<p>Nivel</p>																																																																											
	<p>DESCRIPCIÓN</p> <p>INTERFERENCIA 24,25 (4to Nivel) Interferencia de viga VA 102 (0.15 x 0.35) con tubo PVC de 3/8" correspondiente a IIEE, ésta se encuentra en el Eje 2-2 y el Tramo A-C</p> <p>SOLUCIÓN Tubería revestida con alambre.</p>						<p>ALTERNATIVA DE SOLUCIÓN</p>

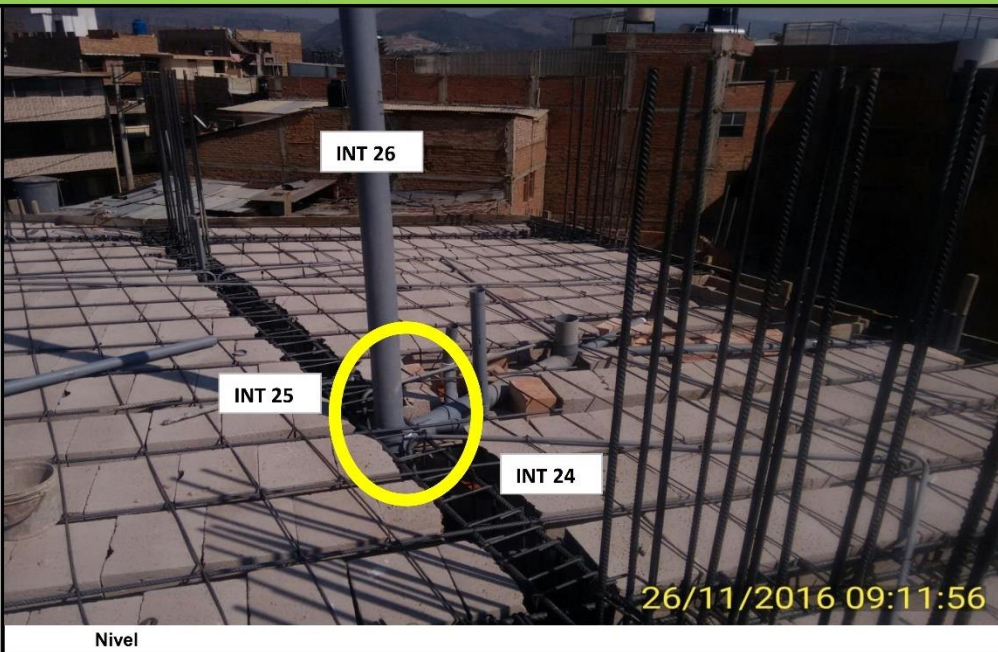
Nivel																																																																																			
DESCRIPCIÓN				ALTERNATIVA DE SOLUCIÓN																																																																															
<p>INTERFERENCIA 26 (4to Nivel) Interferencia de viga VA 102 (0.15 x 0.35) con tubo PVC de 4" (Montante) correspondiente a IISS, ésta se encuentra en el Eje 2-2 y el Tramo C-D</p> <p>SOLUCIÓN Falsa columna</p>				<p>Página</p>
