“EVALUACIÓN GEOLÓGICA Y GEOTÉCNICA
CON FINES DE PREVENIR DAÑOS EN EL
BARRIO CINCO ESQUINAS DEBIDO A FALLAS
ESTRUCTURALES EN LOS SUELOS
BAMBAMARCA – HUALGAYOC – CAJAMARCA:
2019”

Tesis para optar el título profesional de:

Ingeniero Geólogo

2019

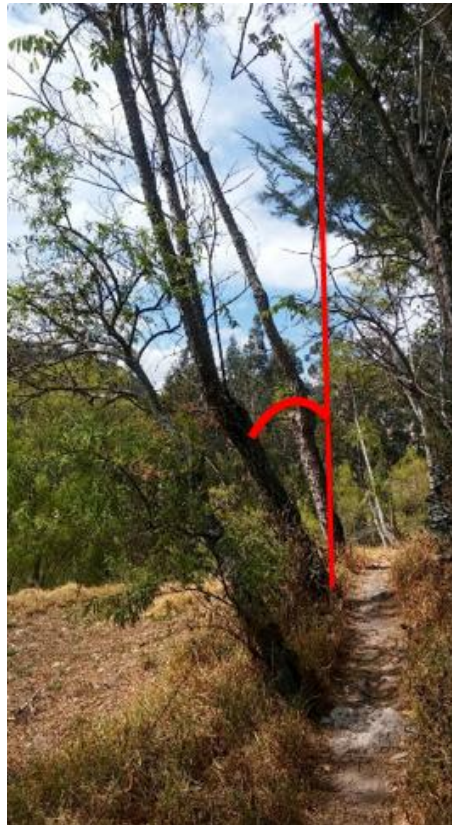
Los depósitos sedimentarios de la zona son de tipo coluvial compuestos por arena, arcillas, limos y conglomerados de tamaño pequeño; estos materiales están poco consolidados lo que genera que haya una alta inestabilidad en el terreno. Estos suelos han sido desplazados hacia la parte inferior debido a la gravedad y al alta pendiente de la ladera, el área deslizada a tomado la forma de un abanico producto del deslizamiento ocurrido, se puede notar que el terreno sigue desliziéndose siendo un indicador de ello la inclinación de los árboles en dirección del desplazamiento del suelo.

Figura 6: Arbustos inclinados a un ángulo de 20° que indican el corrimiento del suelo.

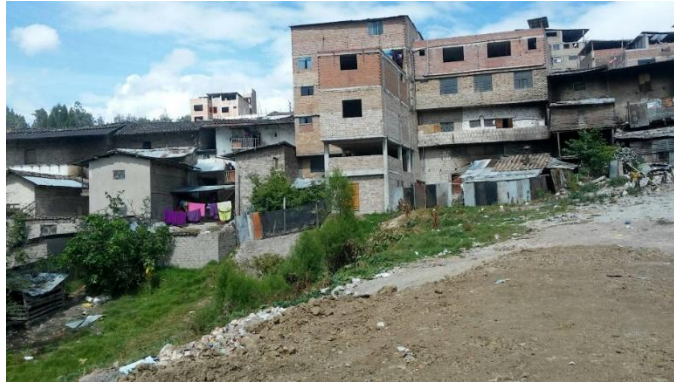
cielo abierto sin ningún tipo de control, asimismo ocasiona una mayor inestabilidad ya que estos materiales están inconsolidados y se descomponen fácilmente; todo ello genera impacto al suelo, al aire y a las personas que viven alrededor.

Figura 7: Relleno sanitario con residuos sólidos y suelo.

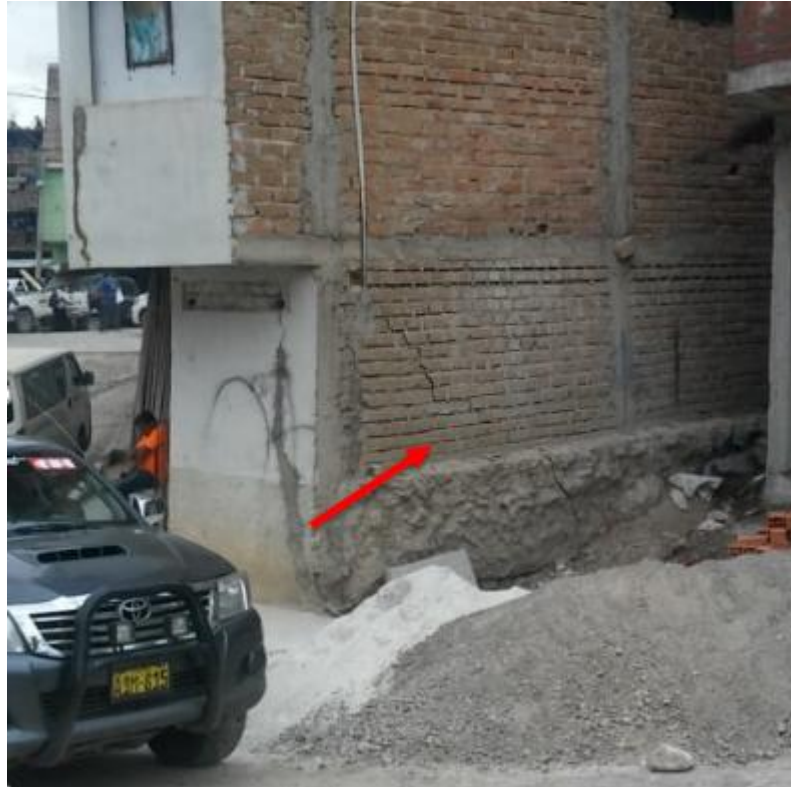
Figura 9: Fractura en la pared de una vivienda provocada por la aceleración del deslizamiento.

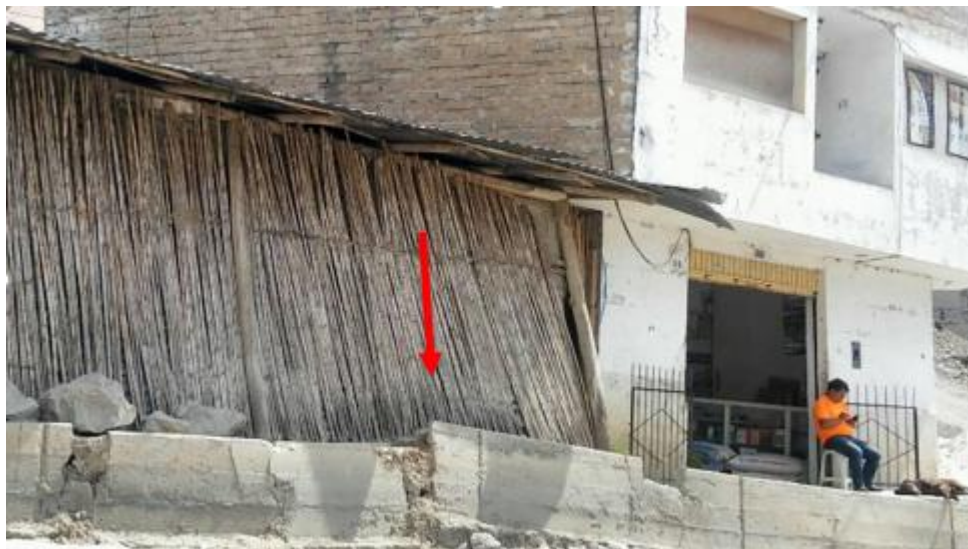
Figura 10: Rotura de una vereda ocasionado por la inestabilidad del suelo.

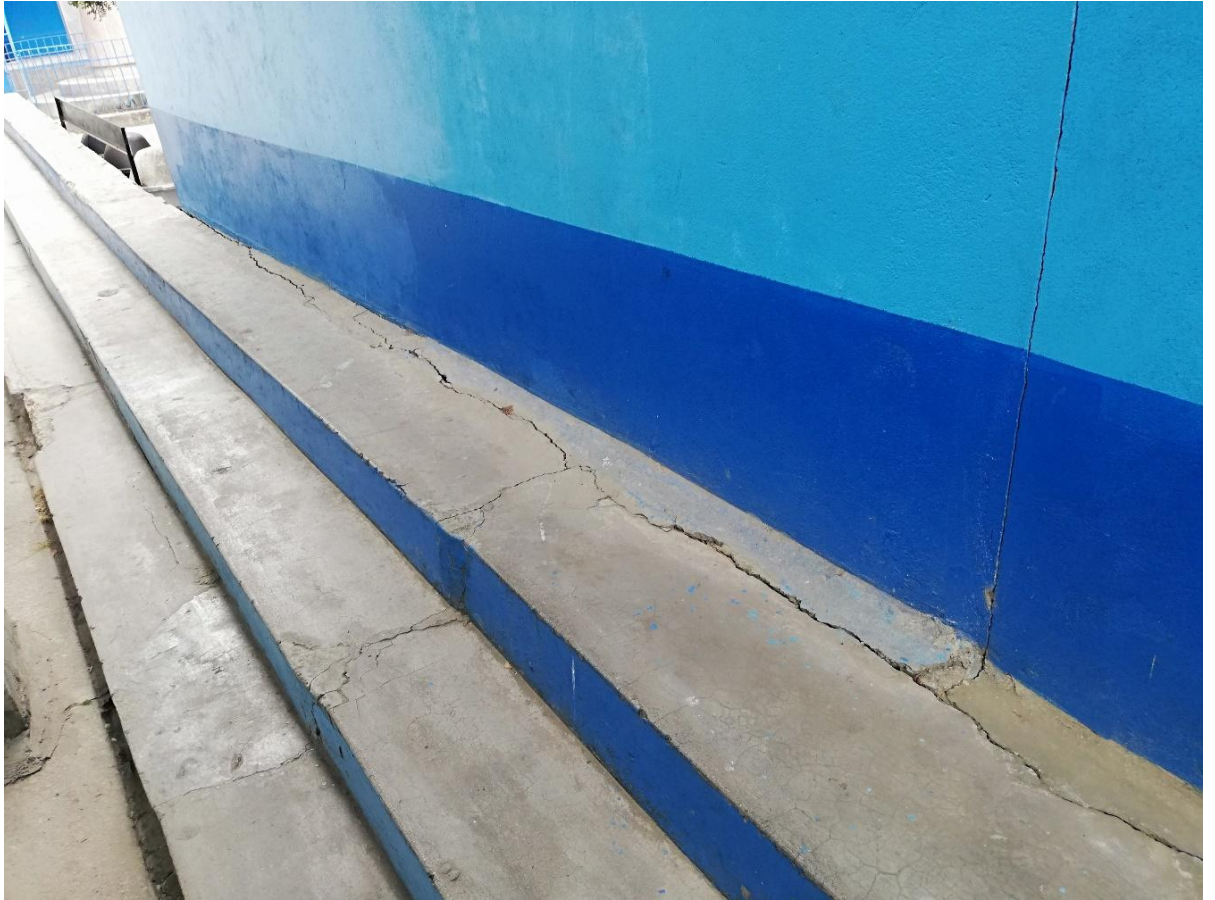
Figura 11: Daños en la infraestructura del colegio Nuestra Señora de Lourdes

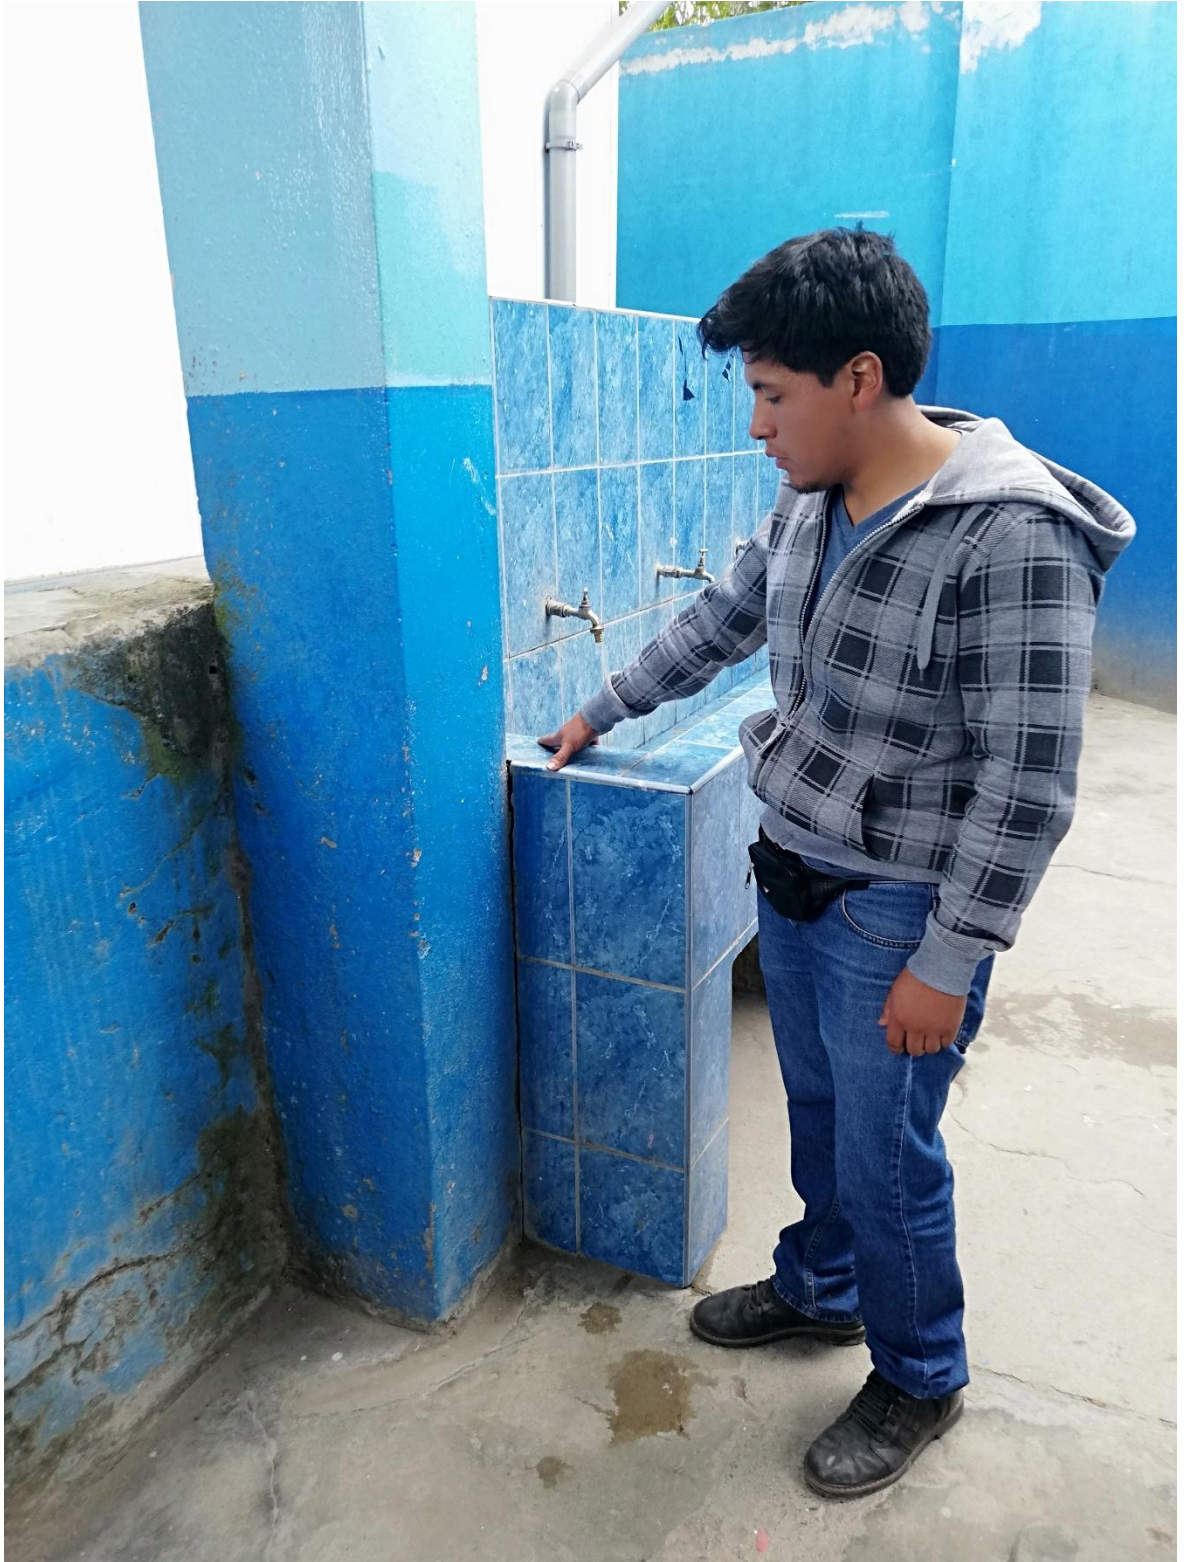
Figura 12: Despegue de los bloques de los Servicios higiénicos

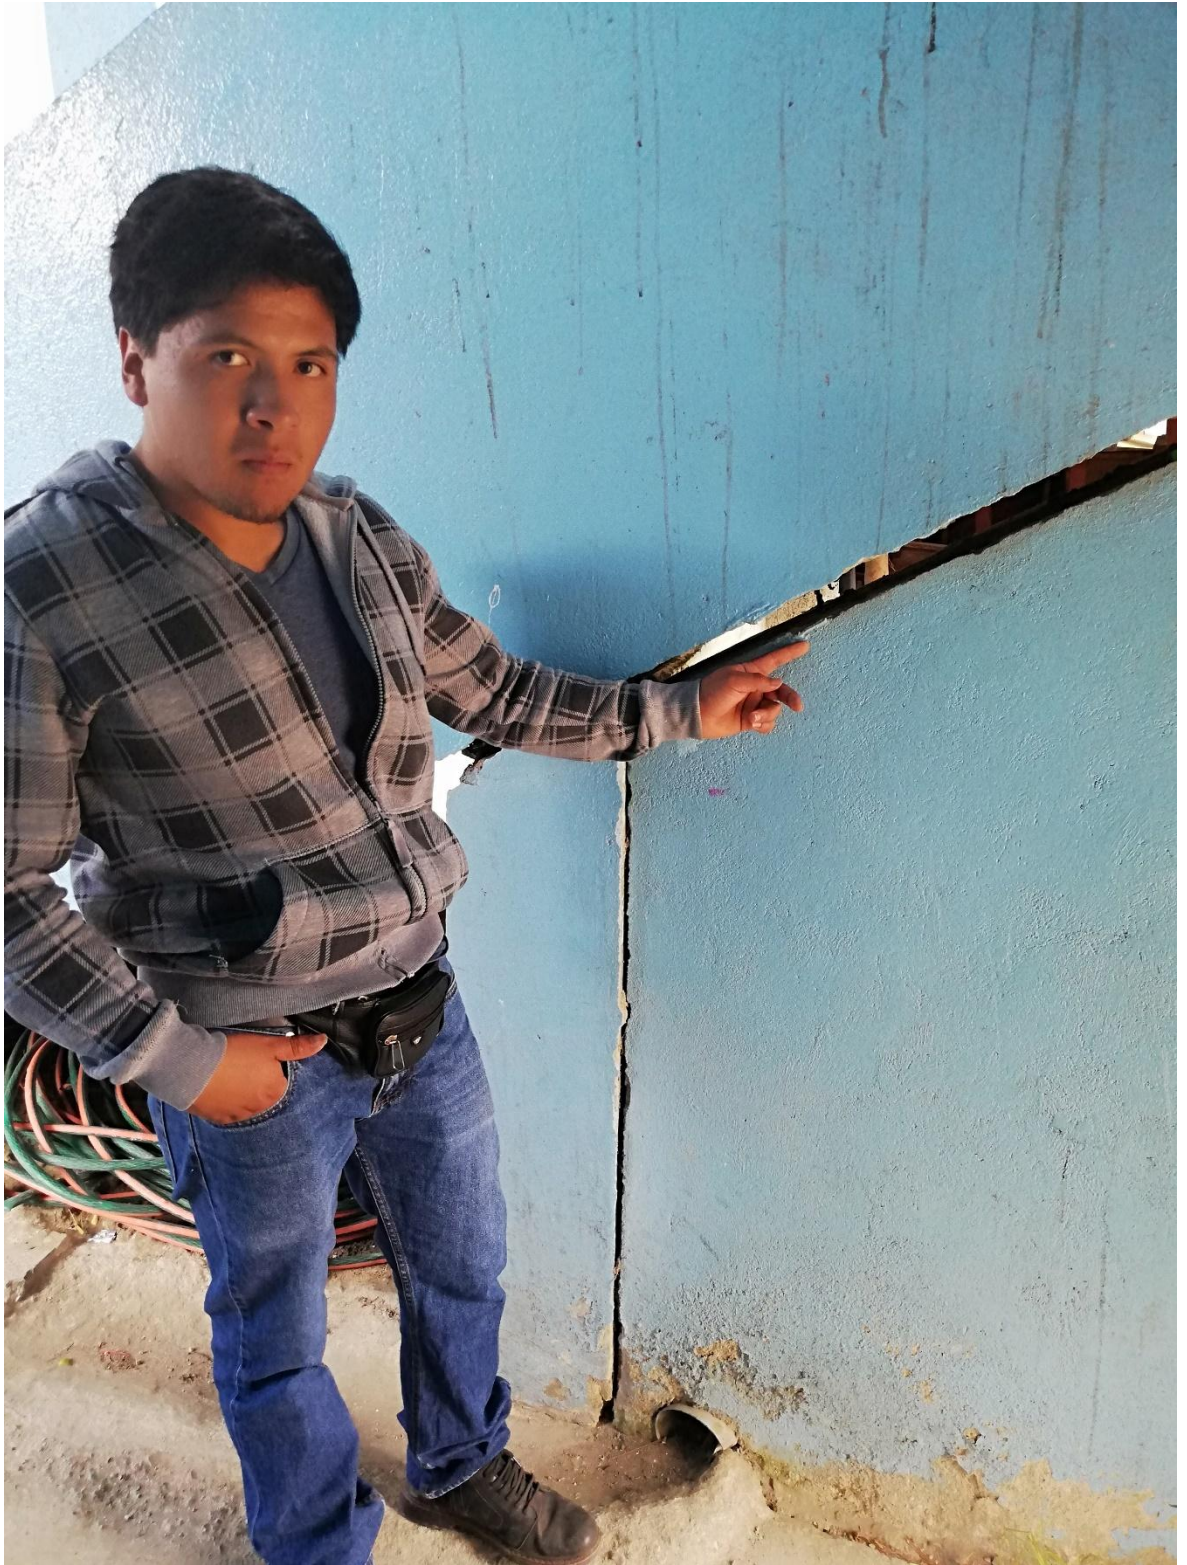
Figura 13: Daños en las gradas del colegio Nuestras Señora de Lourdes

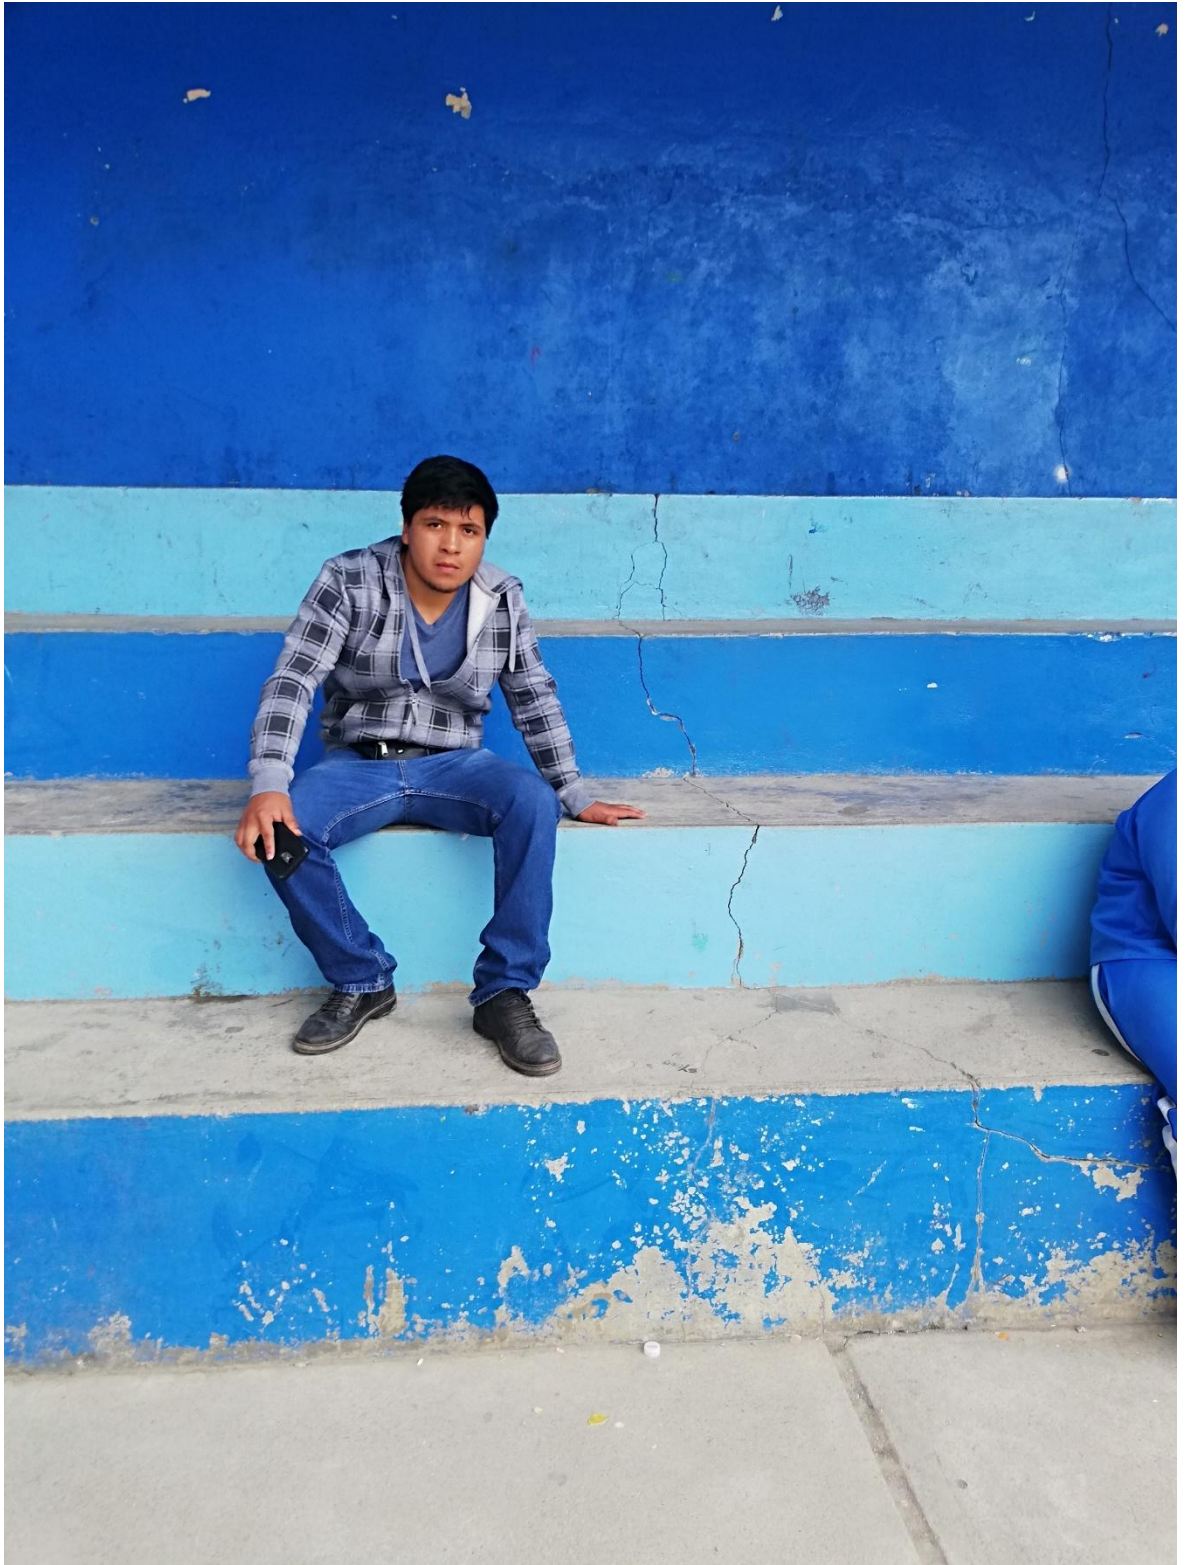
Figura 14: Rotura de gradas en el colegio Nuestra Señora de Lourdes.

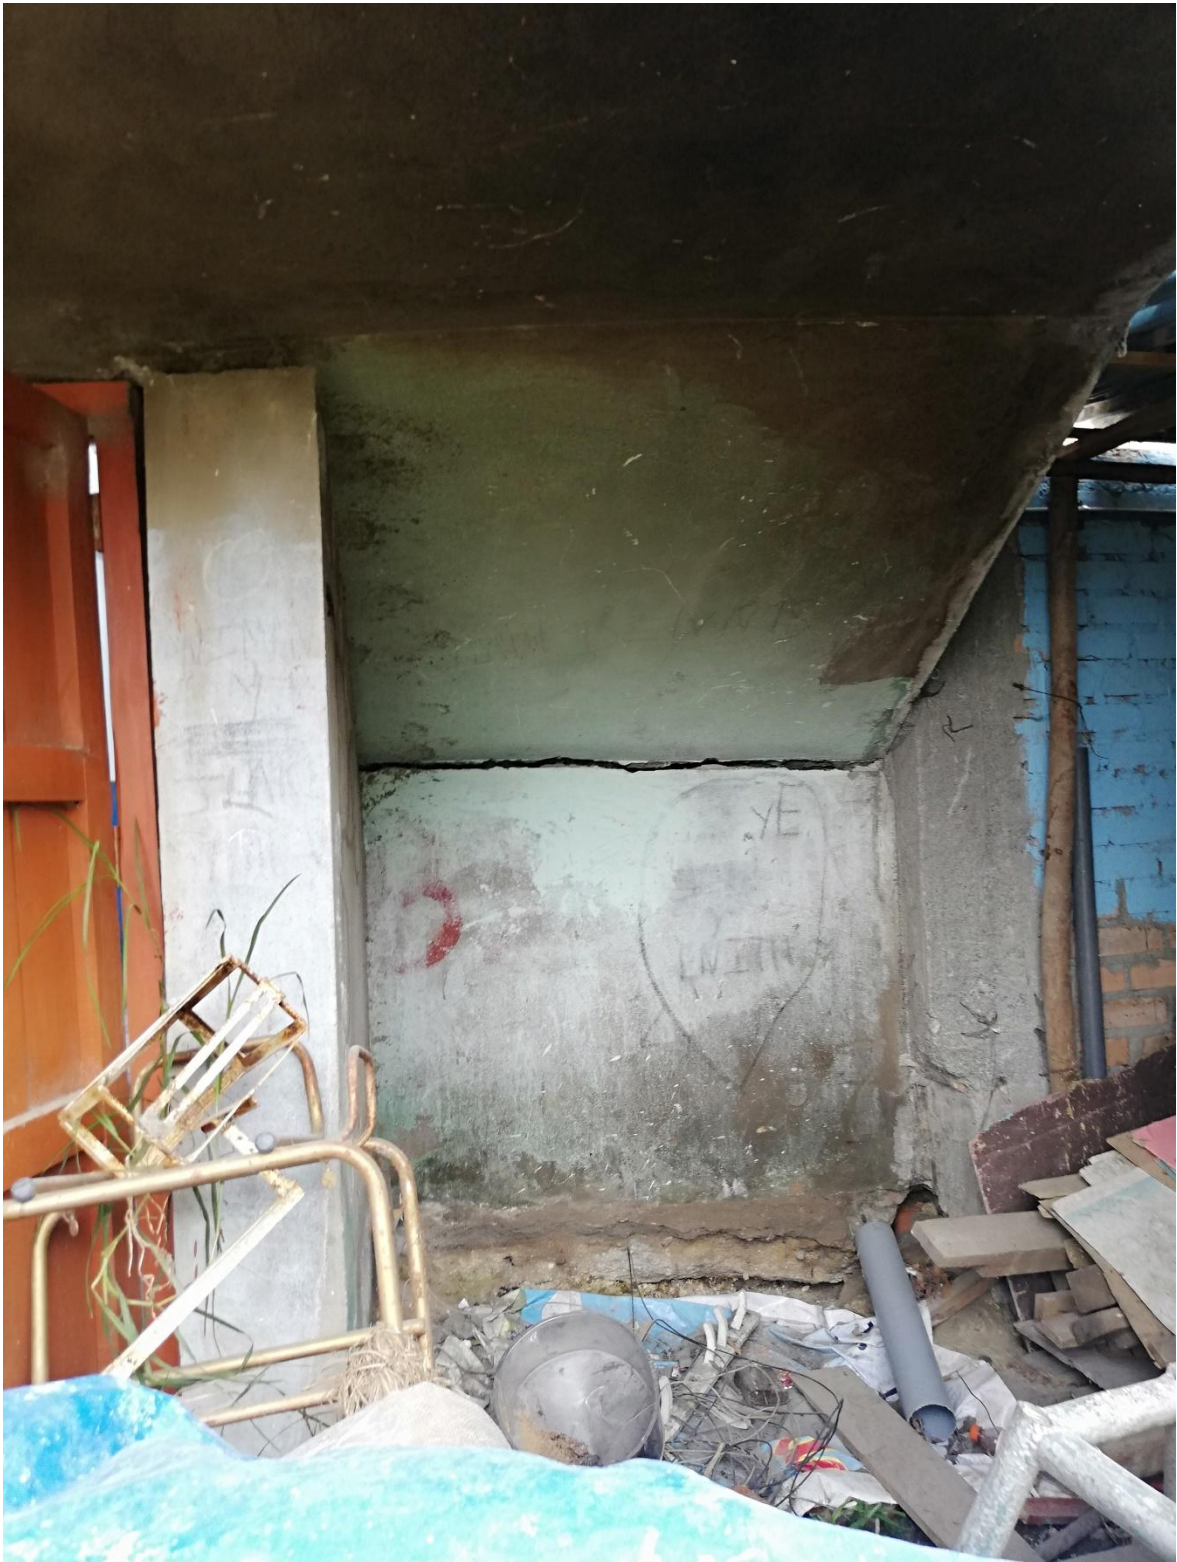
Figura 15: Separación entre la pared y las gradas del colegio Nuestra Señora de Lourdes

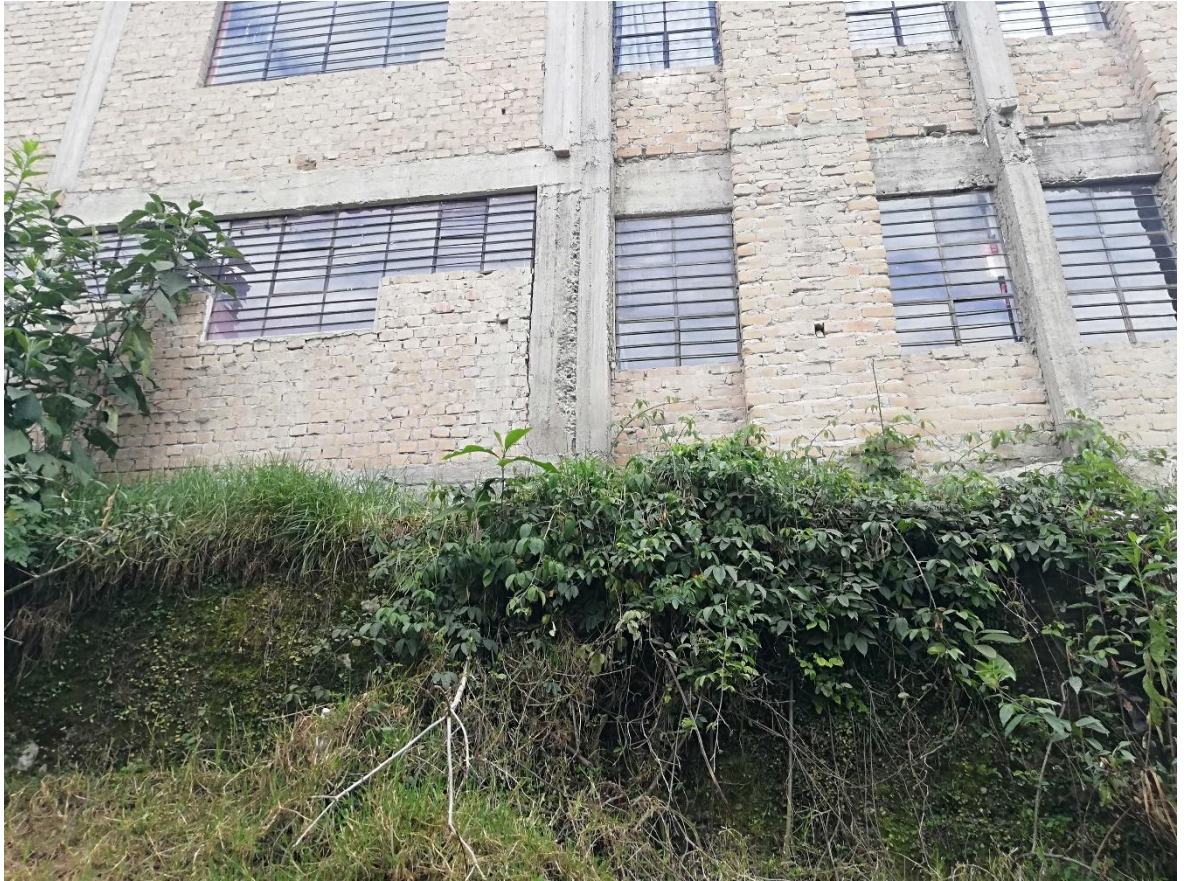
Figura 16: Rotura de paredes en el colegio Nuestra Señora de Lourdes

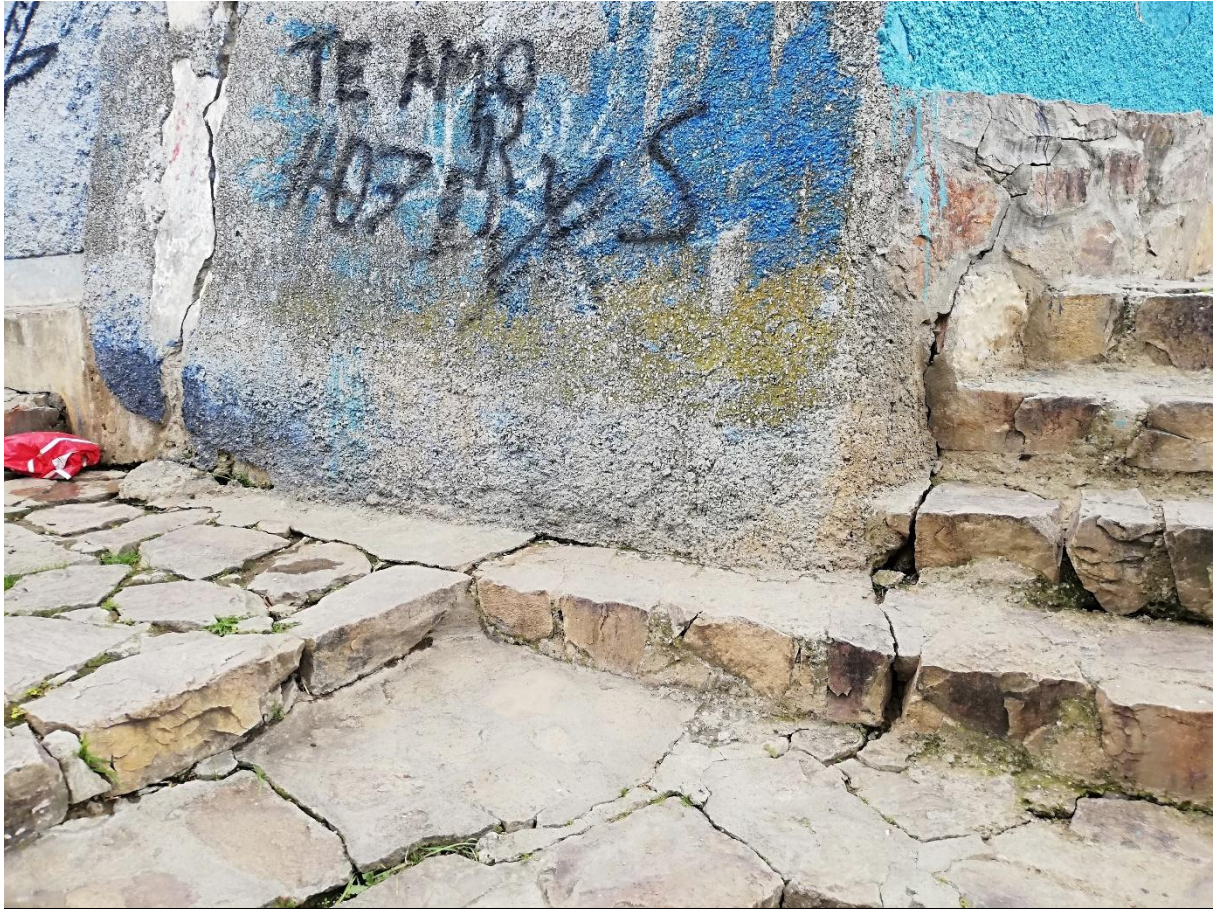
Figura 17: Rotura de veredas y vía pública entre los jirones Bolívar y Coronel Espinar de Bambamarca

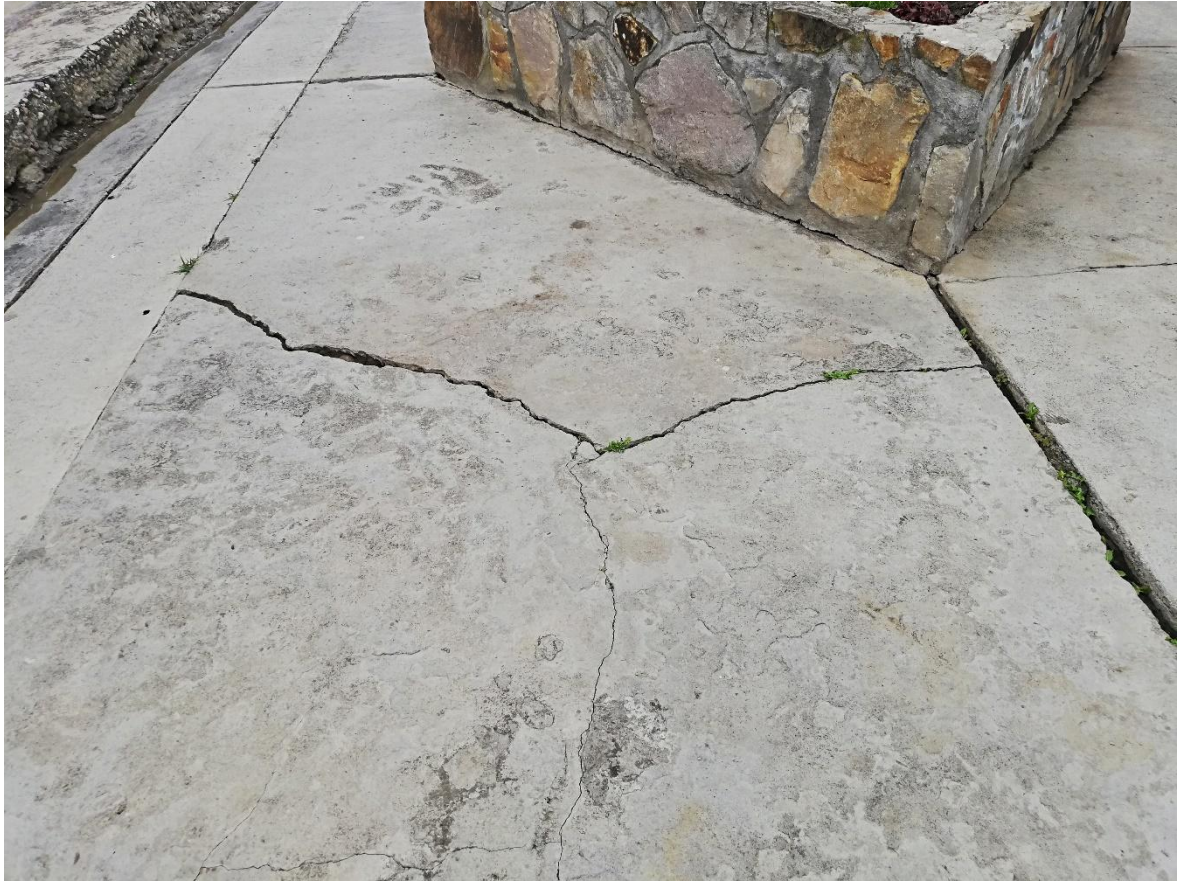
Figura 18: Rotura del pavimento en el jirón Bolívar - Bambamarca

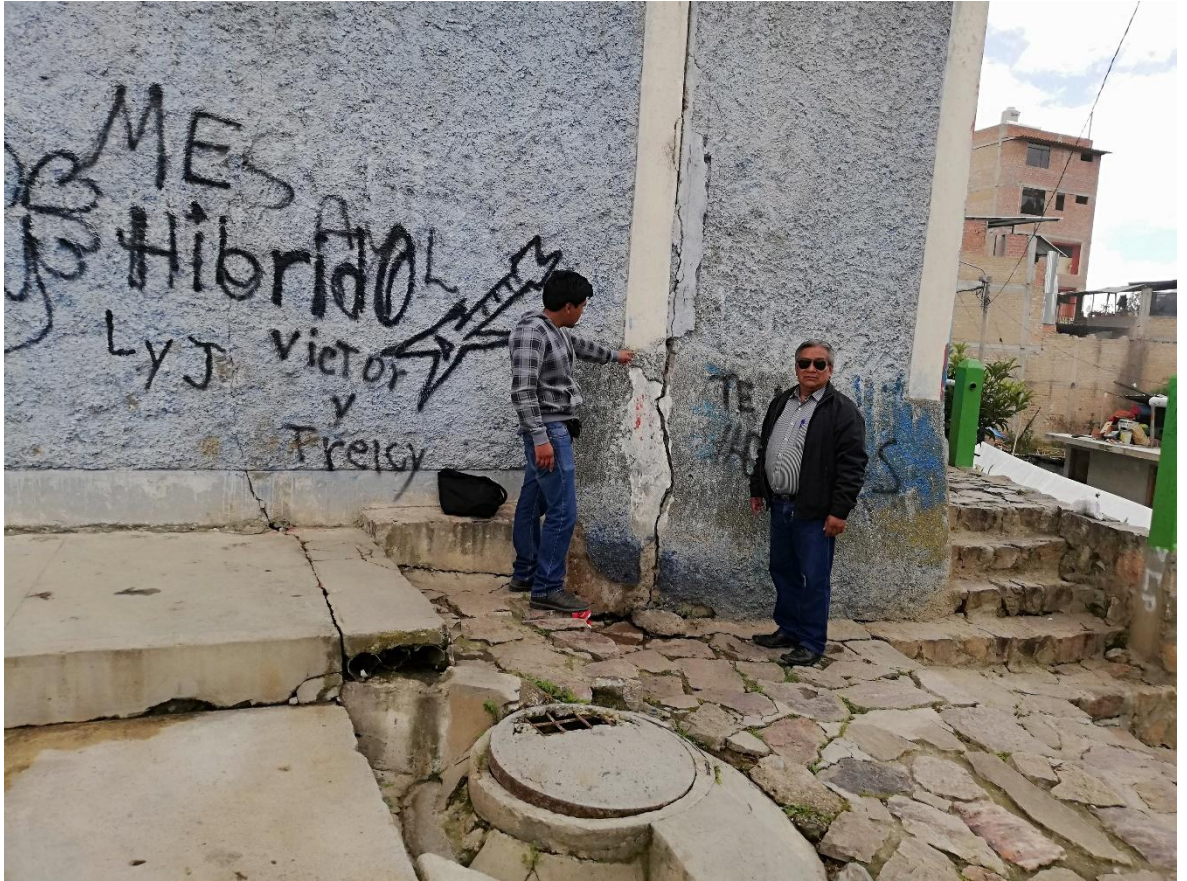
Figura 19: Fractura en la pared de la escuela Nuestra Señora de Lourdes

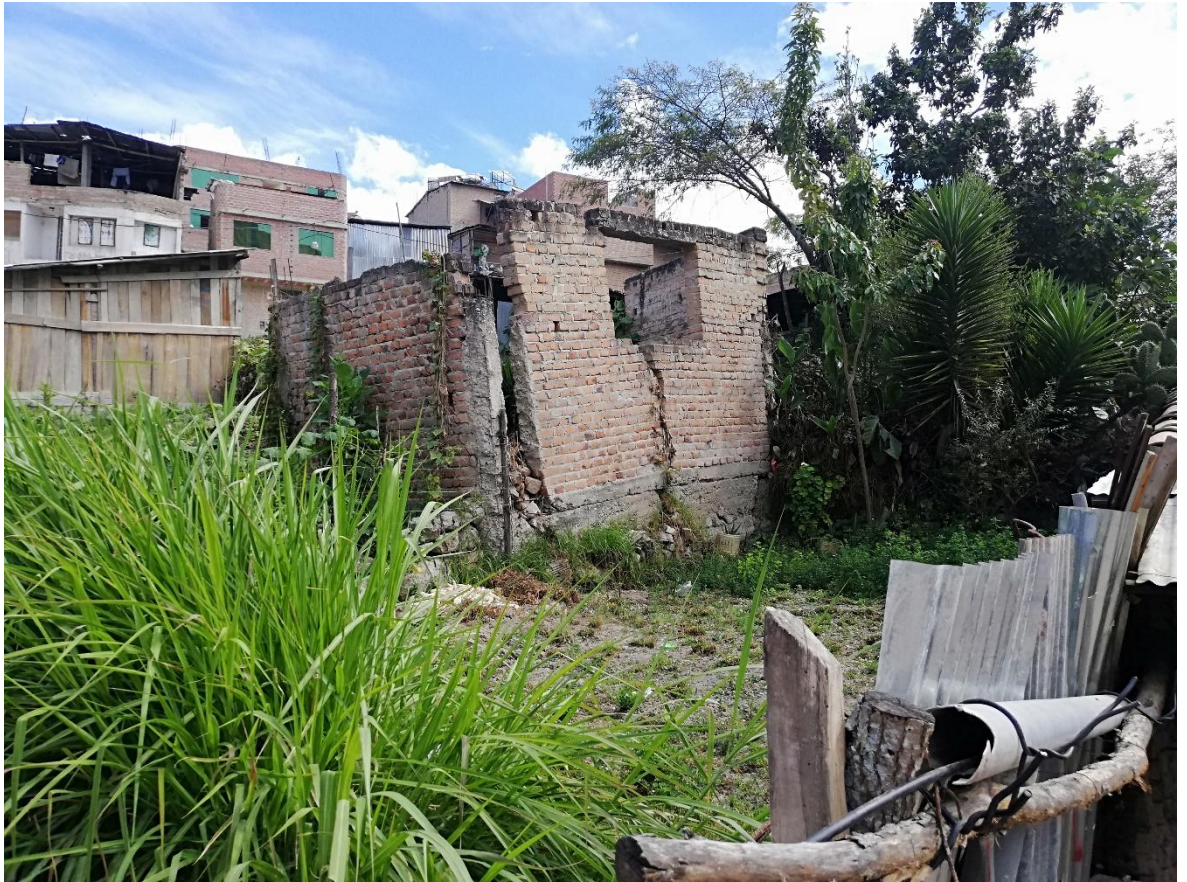
Figura 20: Estragos en las viviendas como consecuencia de los deslizamientos en el Barrio Cinco Esquinas - Bambamarca

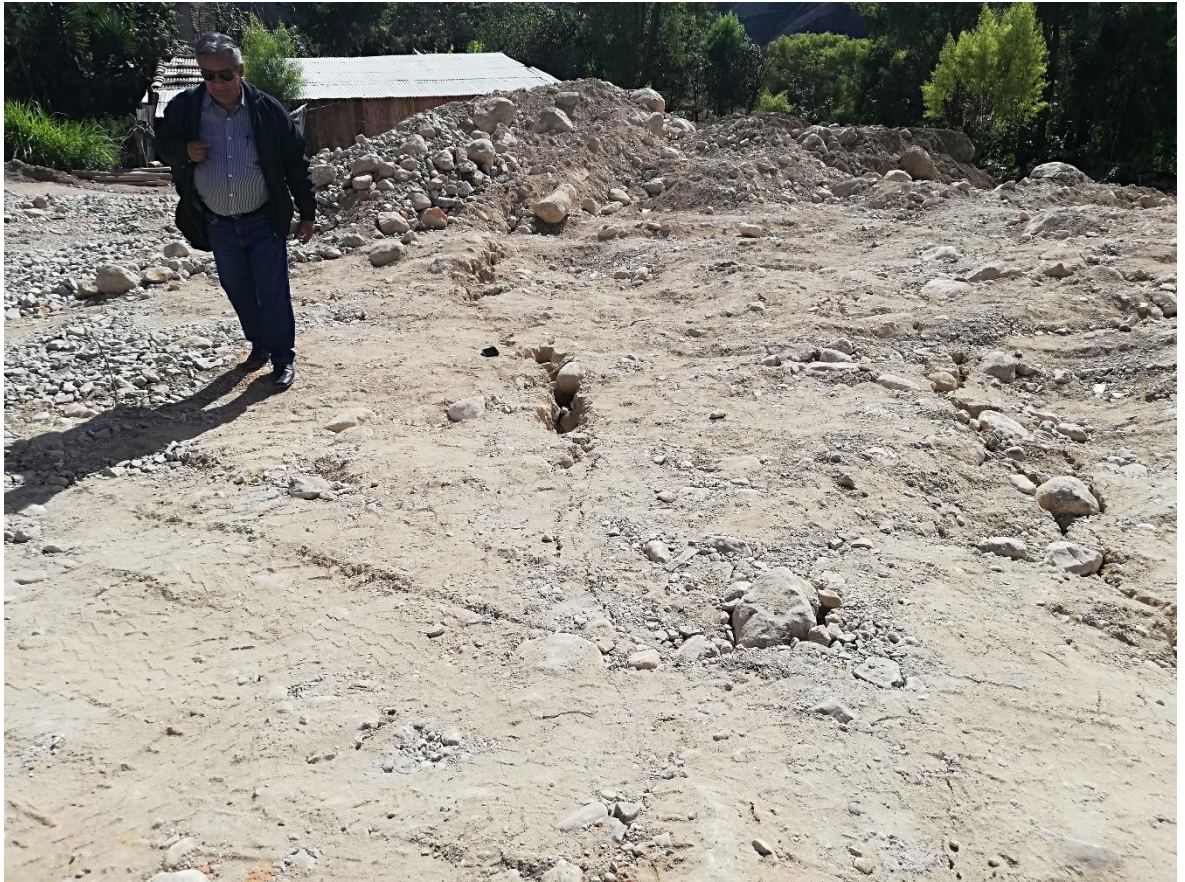
Figura 21: El suelo no es resistente a pesos excesivos como capas de relleno

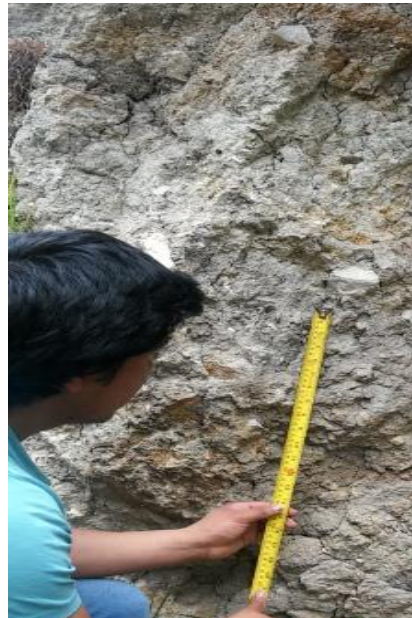
El suelo está compuesto por un depósito de origen coluvial conformado por materiales sueltos y heterogéneos de suelo o fragmentos de roca que han sido erosionados y arrastrados por la lluvia y efectos de la gravedad de las partes altas de la ladera, estos materiales se caracterizan por estar poco compactados y tener alta porosidad y permeabilidad.

Figura 25: Material coluvial

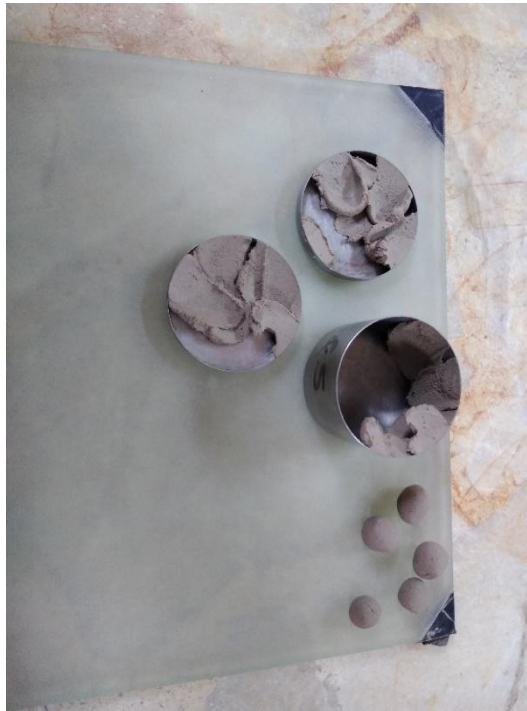
Los minerales de arcillas y los filosilicatos juegan en todos los casos un rol muy negativo para las condiciones de estabilidad. Tienen la particularidad de absorber las moléculas de agua en su estructura molecular en forma de hojas, con un efecto en el inflamamiento y contracción de la cohesión débil entre hojas. (Buitrón , 2014, pp. 19)

Figura 26: Suelo plástico

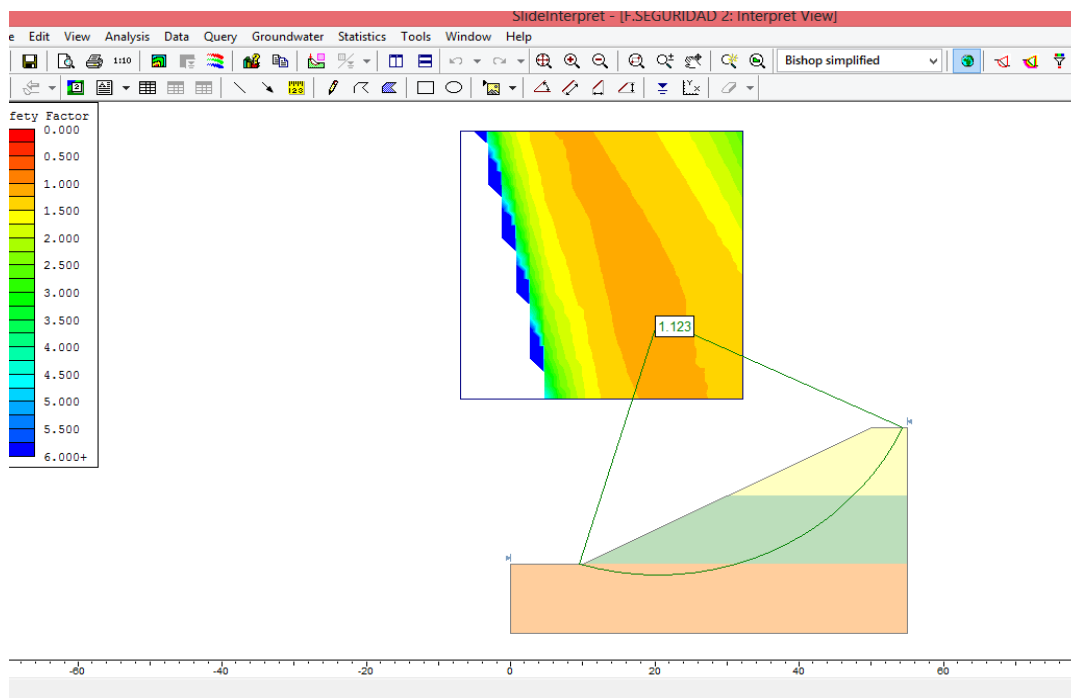
Figura 32: Factor de seguridad del talud con el programa Slide, sin la presencia del nivel freático, obtenemos una seguridad baja.

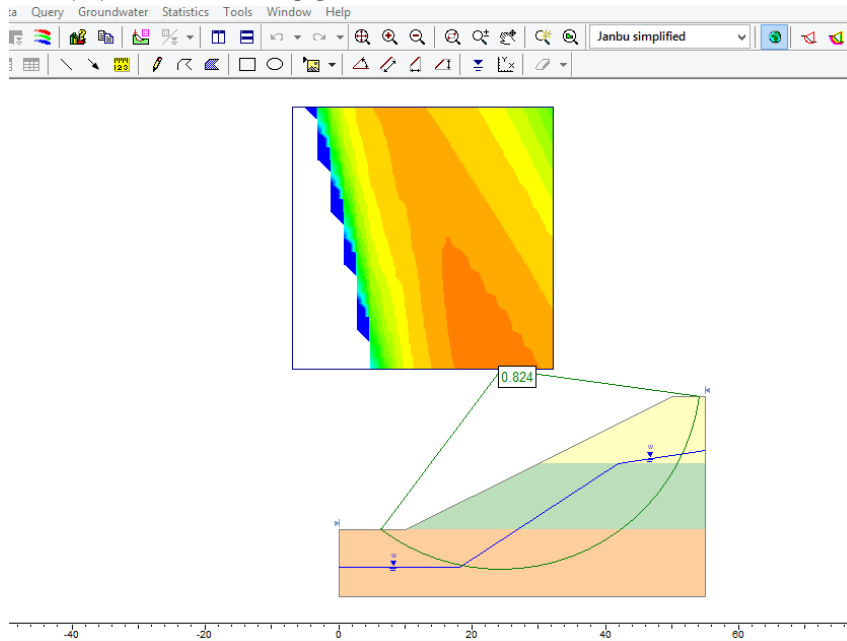
Figura 33: Factor de seguridad del talud muy baja con presencia de nivel freático por el método de Janbu.

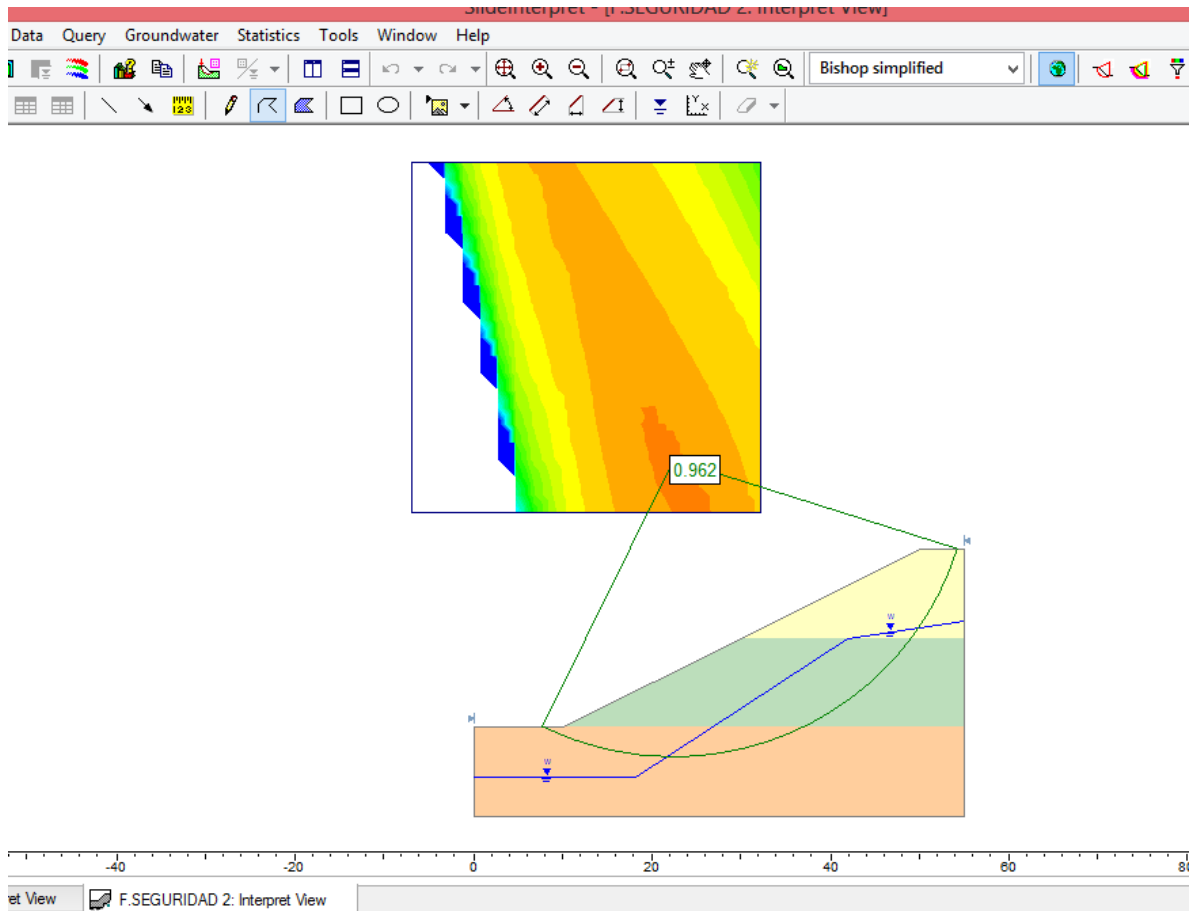
Figura 34: Factor de seguridad muy bajo con presencia de nivel freático por el método de Bishop.

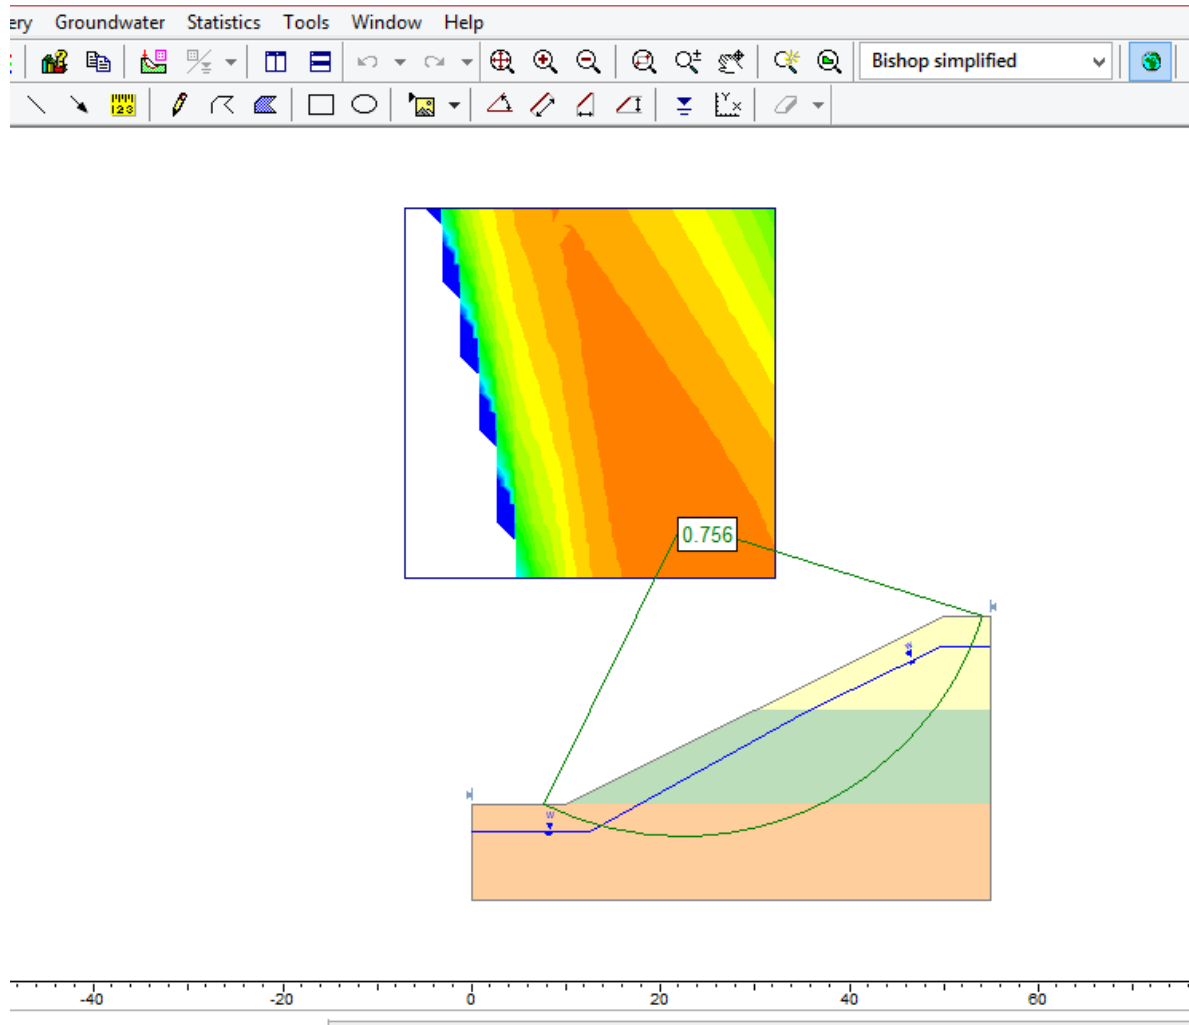
Figura 35: Factor de seguridad muy bajo con presencia de supuestas tuberías rotas, método Bishop.

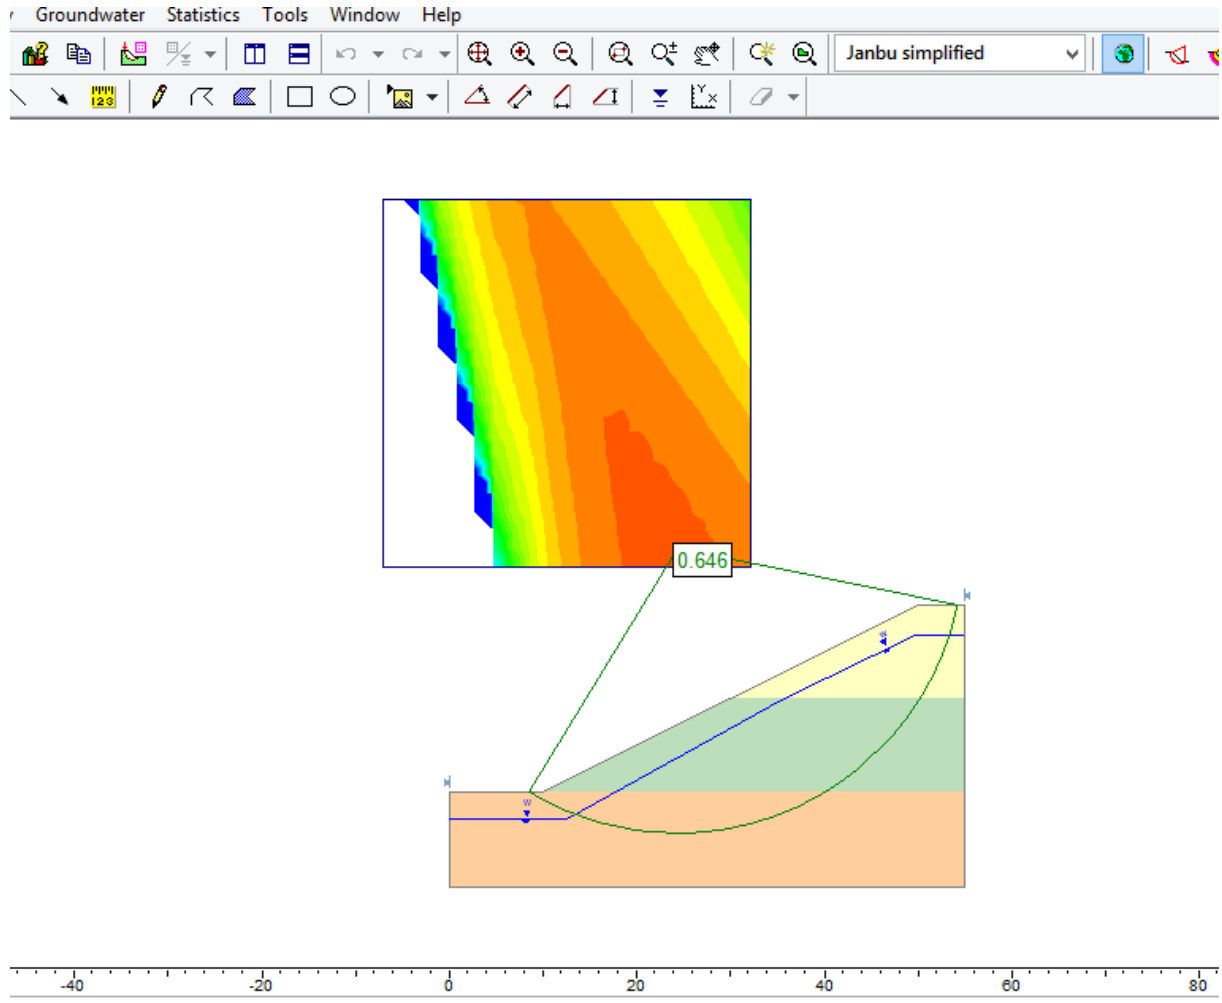
Figura 36: Factor de seguridad muy bajo con presencia de tuberías rotas, método Janbu.
