“EVALUACIÓN GEOLÓGICA Y GEOTÉCNICA
CON FINES DE PREVENIR DAÑOS EN EL
BARRIO CINCO ESQUINAS DEBIDO A FALLAS
ESTRUCTURALES EN LOS SUELOS
BAMBAMARCA – HUALGAYOC – CAJAMARCA:
2019”

Tesis para optar el título profesional de:

Ingeniero Geólogo

2019

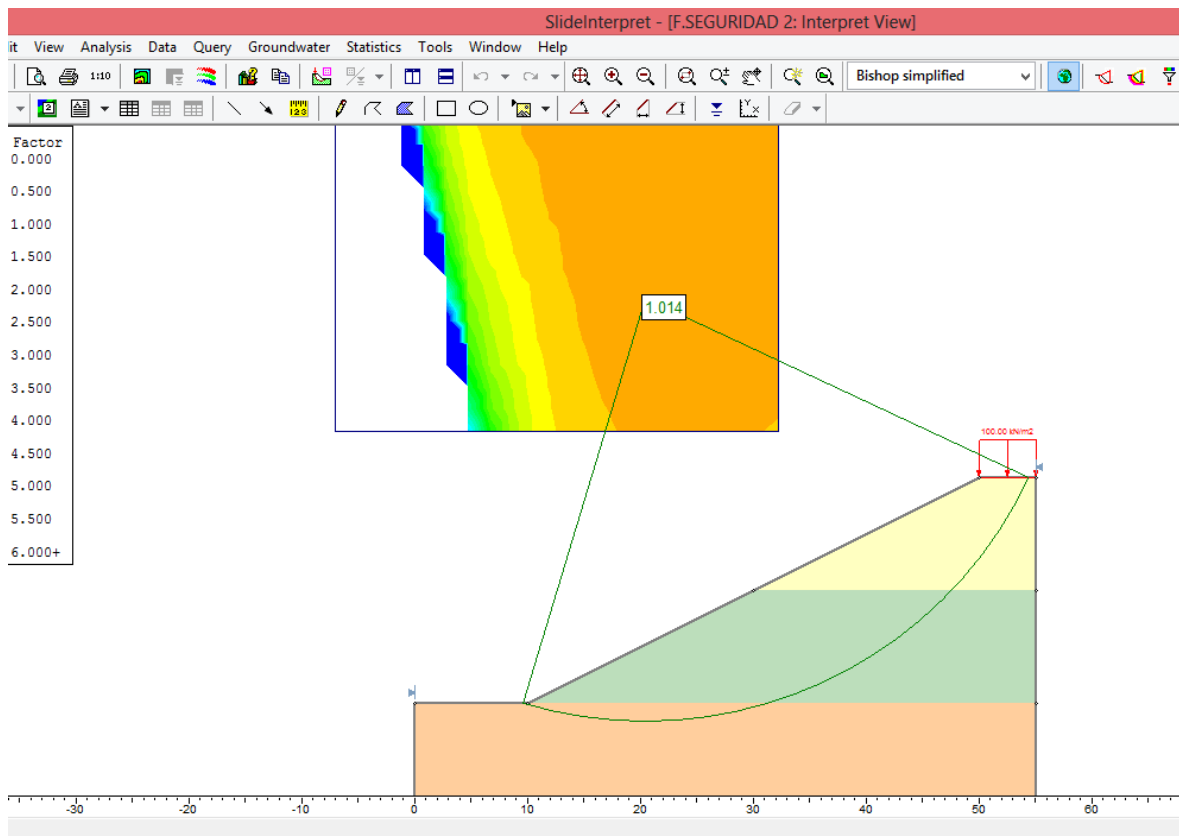
Figura 37: Factor de seguridad bajo añadiendo peso en la parte superior del talud

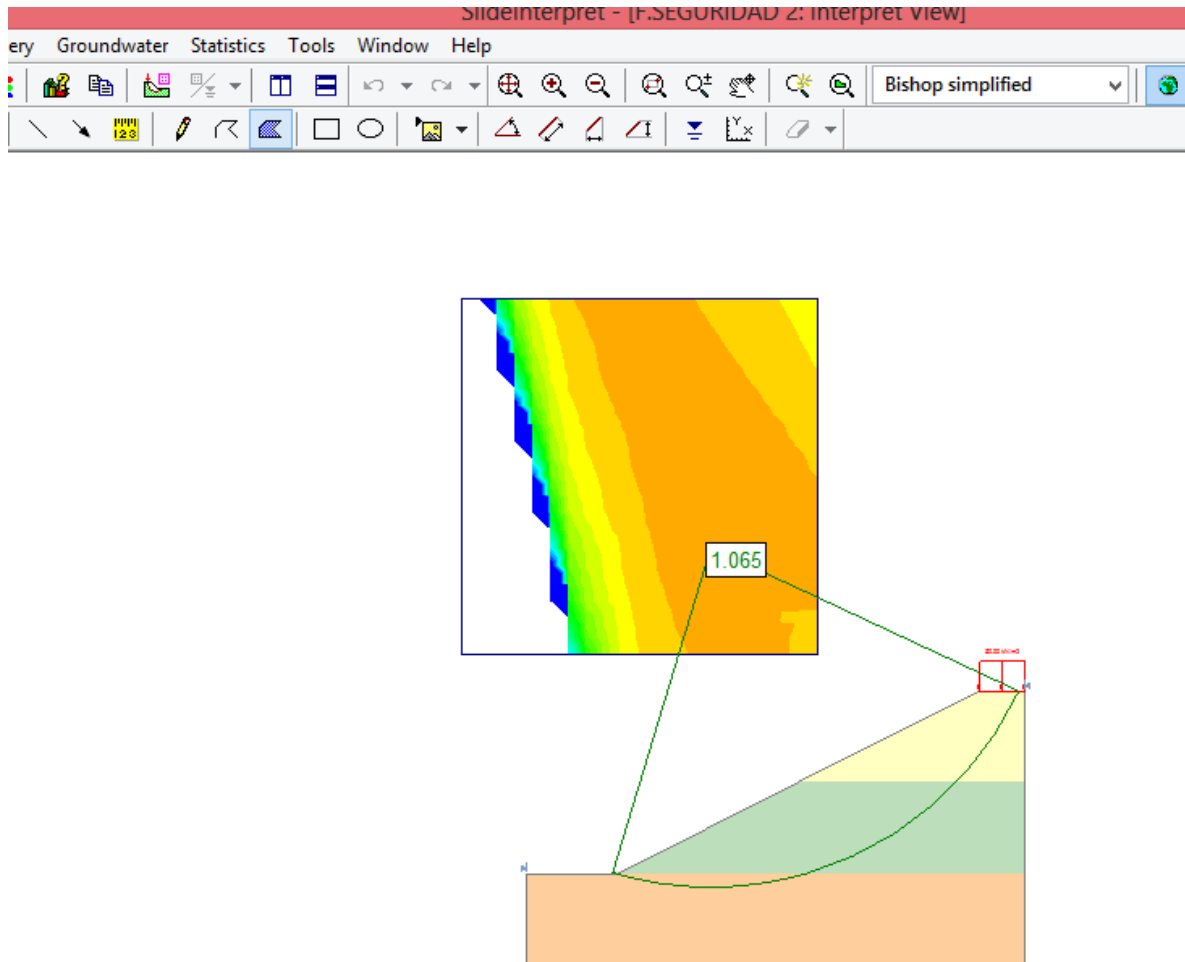
Figura 38: Factor de seguridad bajo añadiendo pesos en la parte superior del talud
