FACULTAD DE INGENIERÍA

“VULNERABILIDAD FÍSICA DE LAS VIVIENDAS DE ADOBE FRENTE A UN EVENTO SÍSMICO EN EL CASERÍO DE SAMNE - DISTRITO DE OTUZCO – PROVINCIA DE OTUZCO – DEPARTAMENTO DE LA LIBERTAD, 2020”

Tesis para optar el título profesional de:

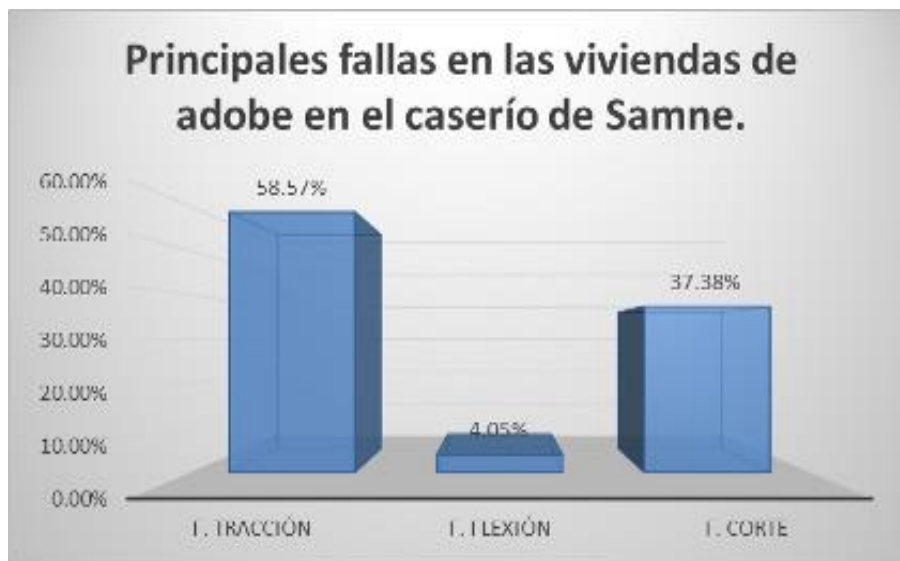
Figura N° 54. Principales fallas en las viviendas de adobe en Samne.

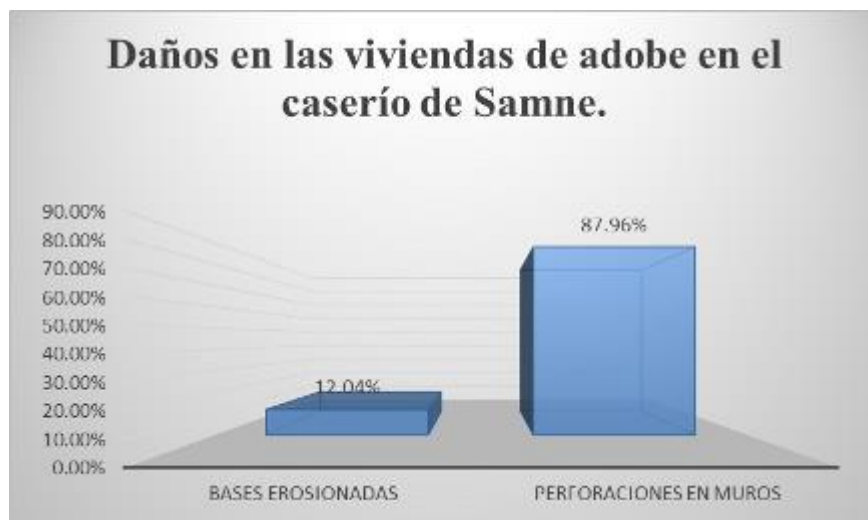
Figura N° 55. Daños en las viviendas de adobe en el caserío de Samne.
