“ANÁLISIS ESTRUCTURAL PARA LA ESTABILIDAD DE LA  
CARRETERA CAJABAMBA – JOCOS KM 03+000 AL KM  
04+600”

Tesis para optar el título profesional de:

Ingeniero de Minas

Yoel Oswaldo Gama Retamozo

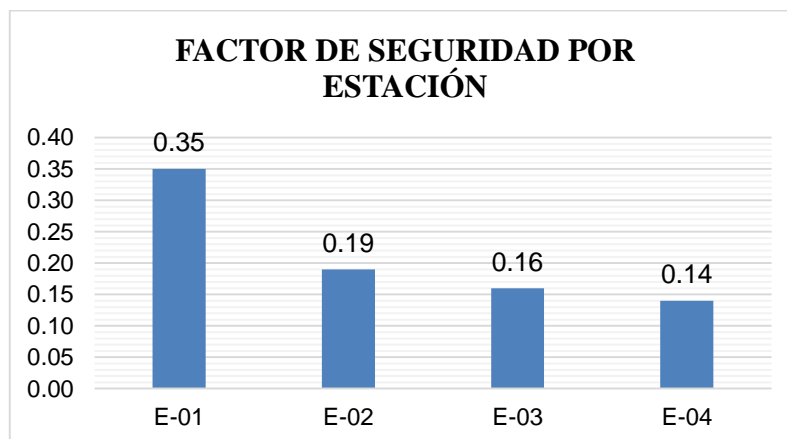
*Factor de Seguridad por Estación*

Las zonas críticas relacionadas a los eventos geodinámicos actuales son las 4 estaciones, ya que por efecto del fracturamiento por esfuerzos orogénicos genera planos de fallamiento, así también como es el caso de la Estación N° 02 representa un talud crítico ya que se asienta sobre un paleo-deslizamiento de gran extensión, a continuación, ampliaremos el detalle de cada estación:

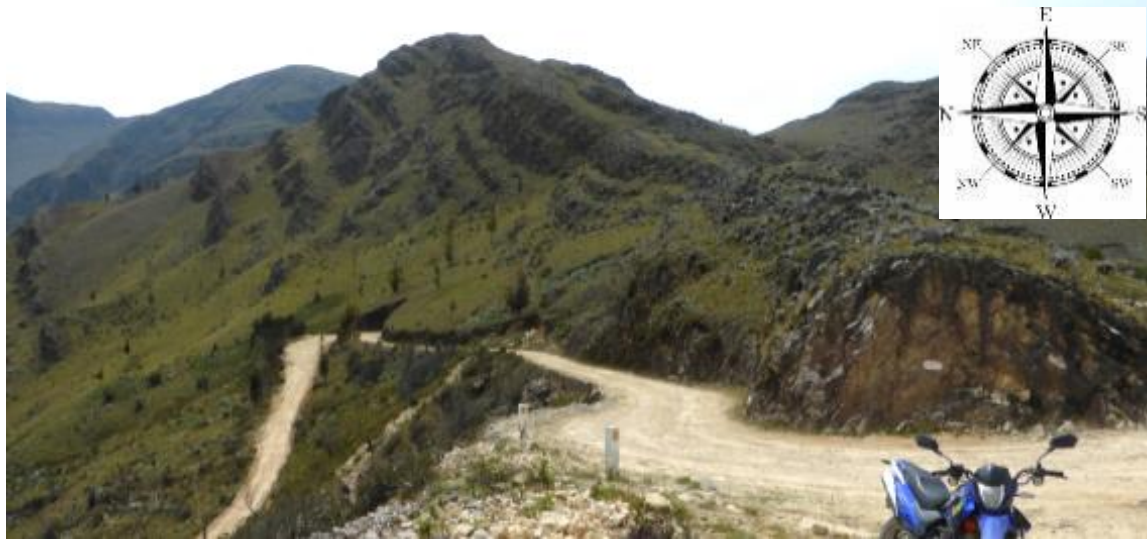
*Estación N°1*

El talud se encuentra en el Km 03+200, litológicamente se caracteriza por una composición de areniscas de grano medio de color blanquecina, debido al corte cuasi perpendicular a la estratificación, mal tratamiento del talud y a la presencia de diversas familias de discontinuidades es que en la temporada de precipitaciones se produce caída de rocas con tamaños con tamaños oscilantes entre los 30 cm de diámetro.

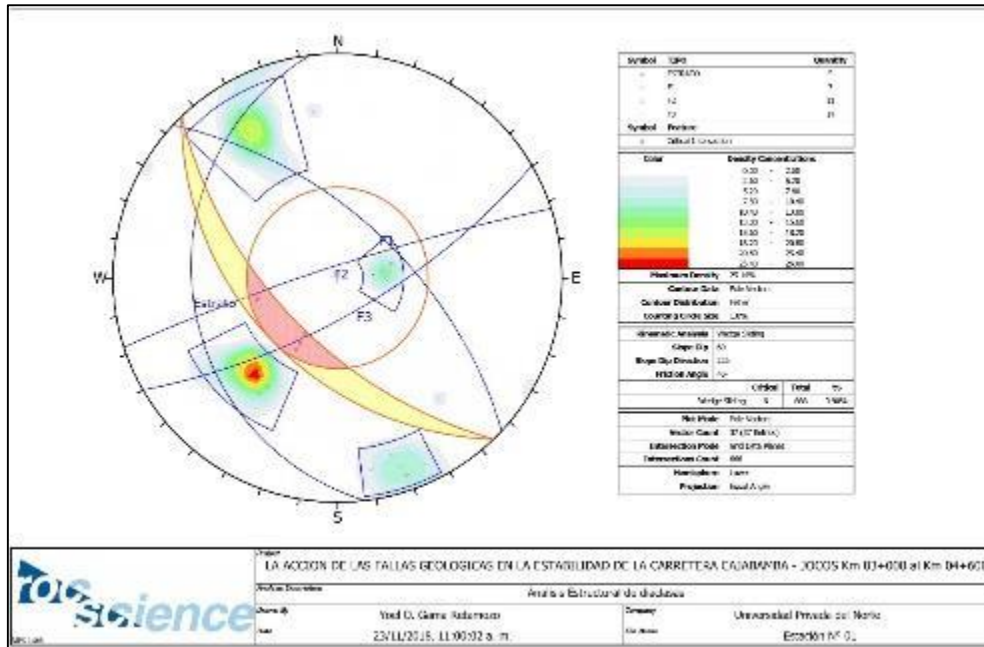
*Estación N° 01 - Análisis Estructural de Diaclasas*

Los resultados tras el análisis Dips y Slide muestra el comportamiento inestable del talud, generado por la confluencia de dos familias de discontinuidades, la estratificación del macizo rocoso y el talud generando deslizamiento en cuñas. El factor de seguridad de 0.35 muestra claramente la inestabilidad corroborable en campo, ya que se encuentran rocas sueltas en el talud.

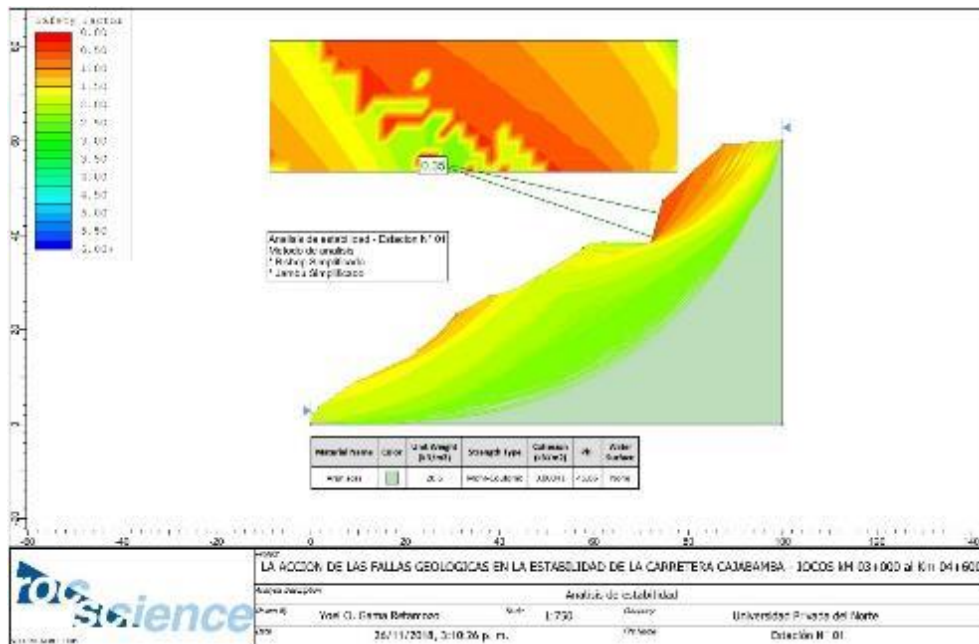
*Estación N° 01 - Análisis de Estabilidad*

Del análisis también se deduce que la inestabilidad existente se ha generado por no tratar adecuadamente el corte del talud, ya que el factor de seguridad se va elevando hasta llegar al comportamiento estable según se retrocede en el talud conservando una pendiente moderada.

En la figura se puede notar que el factor de seguridad es de 0.35, valor obtenido al procesar los datos en el Slide, datos obtenidos de la estación N° 01.

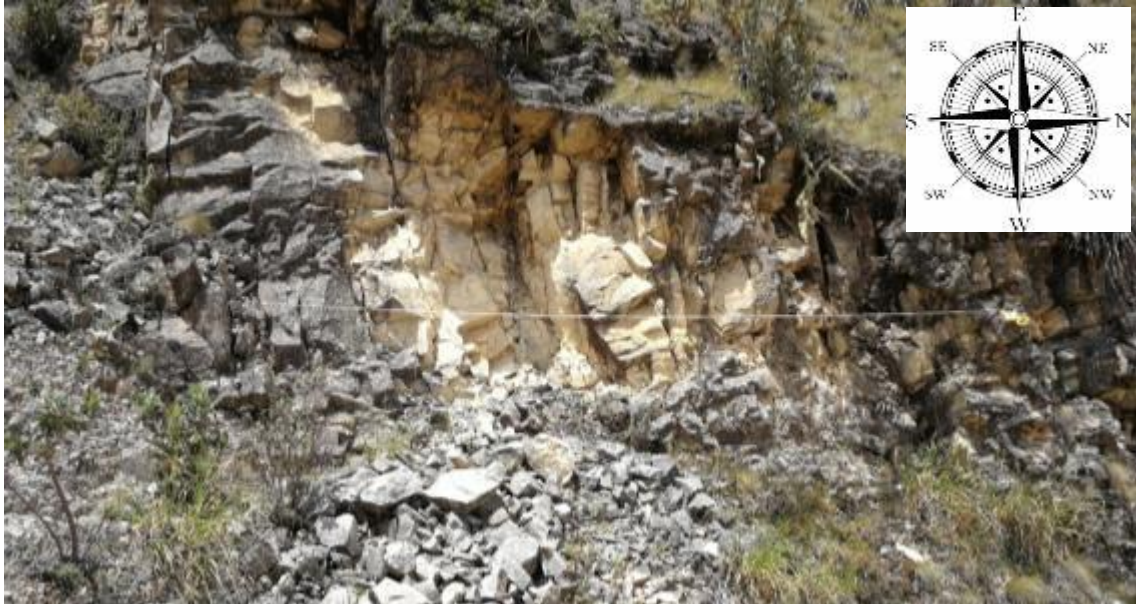
*Estación N° 02*

El talud se encuentra en el Km 03+860, litológicamente se caracteriza por una composición de areniscas de grano medio de color blanquecina, en el corte del talud se puede determinar una falla paralela al mismo, con la presencia de diferentes familias de discontinuidades, entre los diferentes tipos de discontinuidades se aprecia un espaciamiento de entre 1 mm a 10 mm, espaciamientos que son aprovechados en tiempos de precipitación para infiltrar agua.

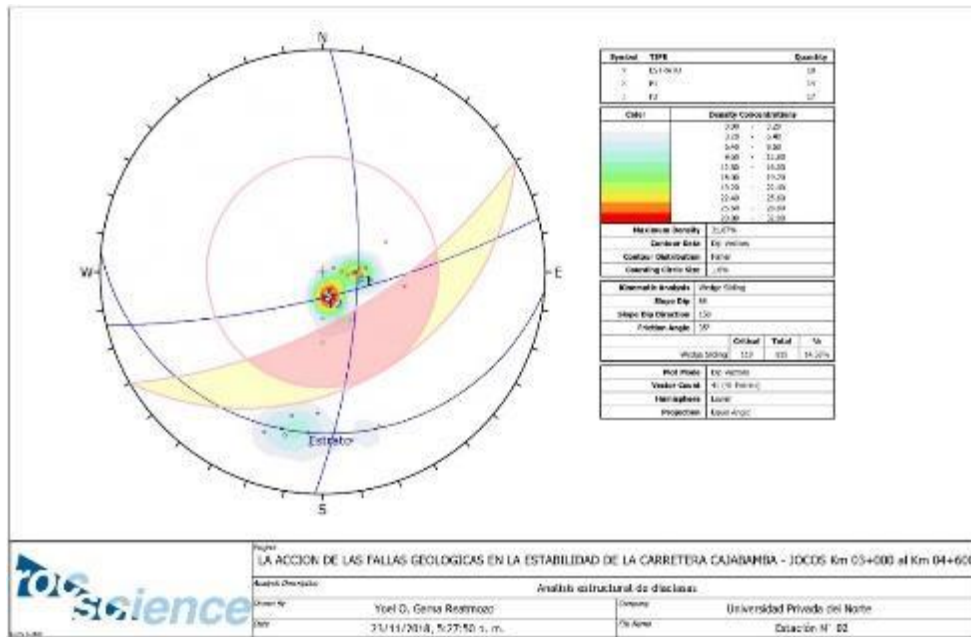
*Estación N° 02 - Análisis Estructural de Diaclasas*

Los resultados tras el análisis Dips, muestran el comportamiento del talud, el cual es inestable provocado al igual que la anterior estación por la confluencia de diversas familias de discontinuidades provocando deslizamiento en cuñas.

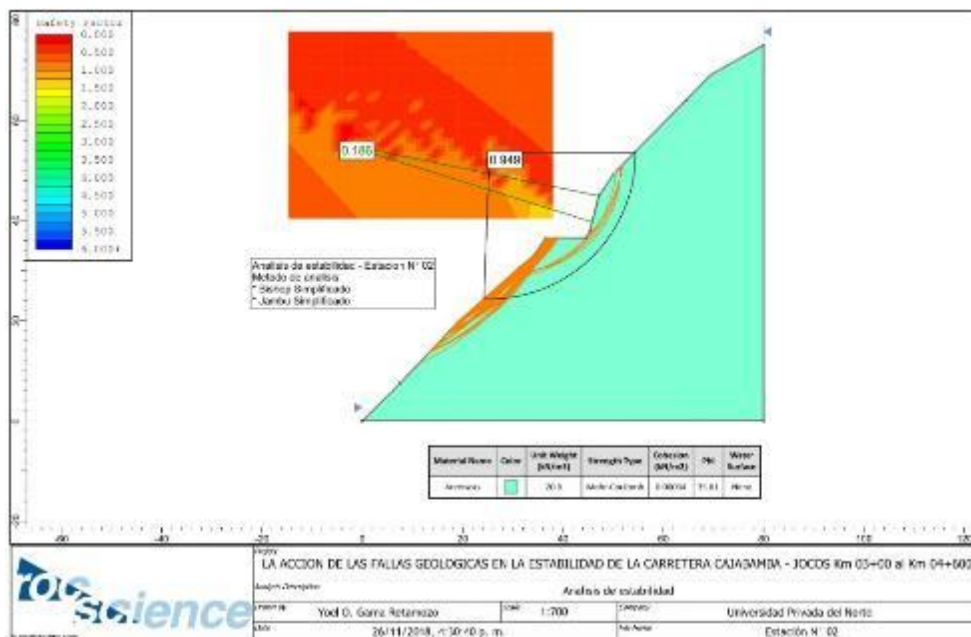
*Estación N° 02 - Análisis de Estabilidad*

Esta estación se encuentra dentro de un paleo deslizamiento rotacional, muchas de las discontinuidades presentes presentan estrías de deslizamiento, se presume que fueron formadas por los movimientos orogénicos que provocaron el plegamiento de las formaciones adyacentes.

Los resultados tras el análisis Slide, muestra que el factor de seguridad es muy bajo (0,186 y 0, 949) en la superficie del deslizamiento, corroborado por la caída de rocas, el factor de seguridad es apropiado según se retroceda la pendiente del talud.

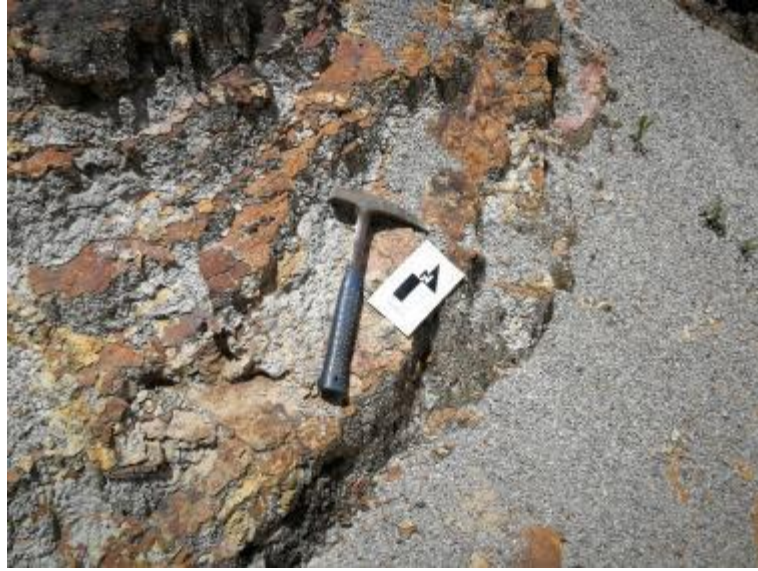
*Espejo de Falla y Predominación de Diaclasas*

El talud se encuentra en el Km 04+180, litológicamente se caracteriza por una composición de areniscas de grano medio de color blanquecina, con la presencia de diferentes familias de discontinuidades y múltiples espejos de falla, se ha determinado una falla de cizallamiento que afecta directamente al talud, esta falla es producto de los esfuerzos orogénicos secundarios que generaron el plegamiento andino.

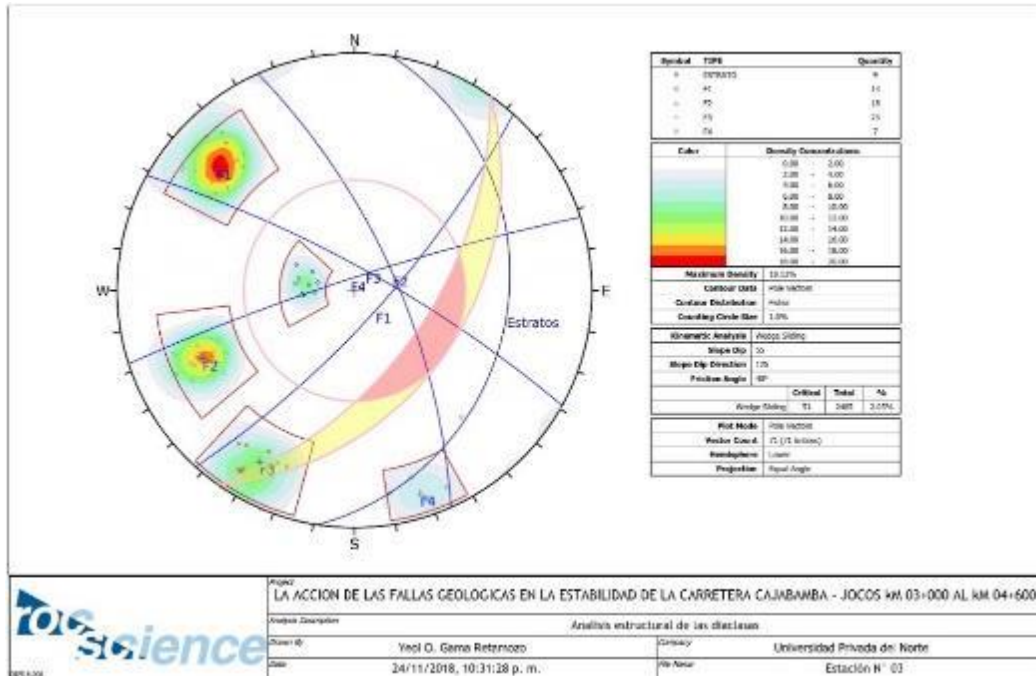
*Estación N° 03 - Análisis Estructural de Diaclasas*

Los resultados tras el análisis Dips, muestra el comportamiento del talud, el cual se caracteriza por que el buzamiento de la mayoría de discontinuidades es muy elevado y se distinguen claramente del estrato, estas discontinuidades provocan deslizamientos en cuña.

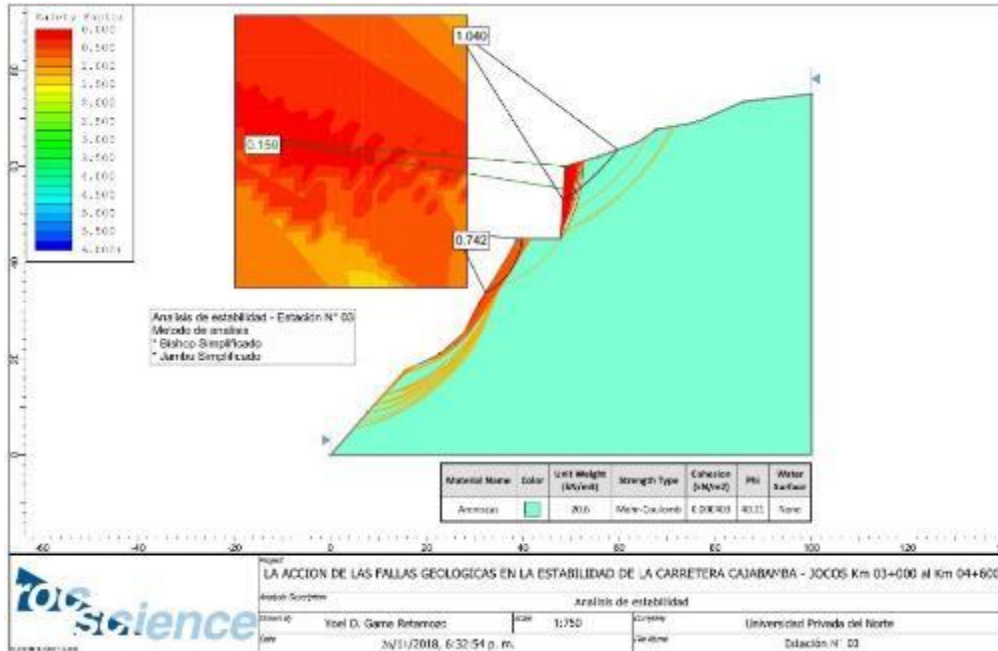
*Estación N° 03 - Análisis de Estabilidad*

La presente estación se encuentra próxima a una falla estructural de gran envergadura la cual proyecta más de 2 kilómetros con un rumbo de N70, al ser una falla prolongada nos da la certeza de que los esfuerzos formadores fueron muy grandes y perduraron por mucho tiempo.

Los resultados tras el análisis Slide, muestra que el factor de seguridad es bajo (0.159, 0.742, 1.040) en la superficie del deslizamiento, corroborado por la caída de rocas, el factor de seguridad es apropiado según se retroceda la pendiente del talud.

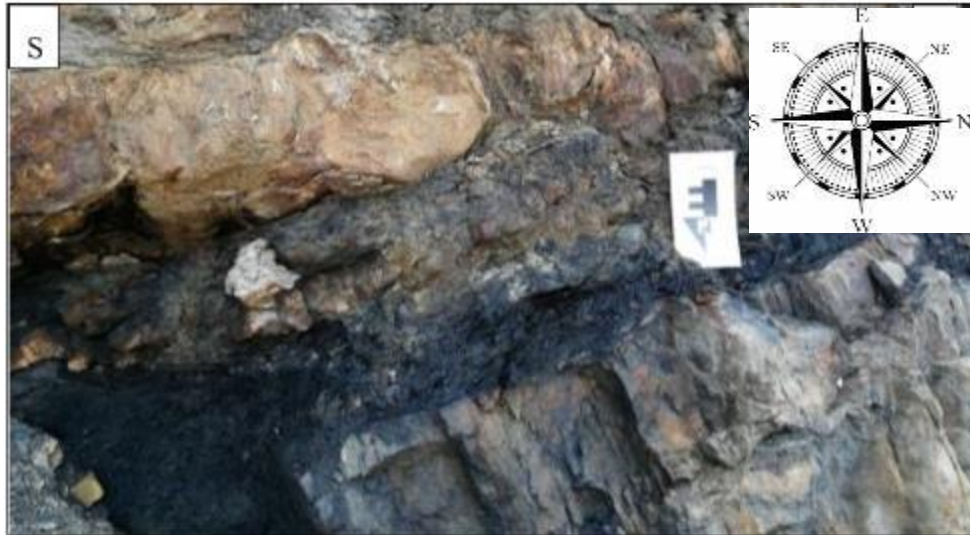
*Estación N° 04*

El talud se encuentra ubicado en el Km 04+435, se distingue de las anteriores estaciones debido a la intercalación de estratos de arenisca blanquecina con delgados estratos de lutitas bituminosas y margas. Los estratos de lutita bituminosa presentan humedad, y los pequeños horizontes de carbón son deleznable al tacto. Se llegó a observar Bivalvos y amonites pero no se pudieron datar ya que las ornamentaciones y costillas son irreconocibles.

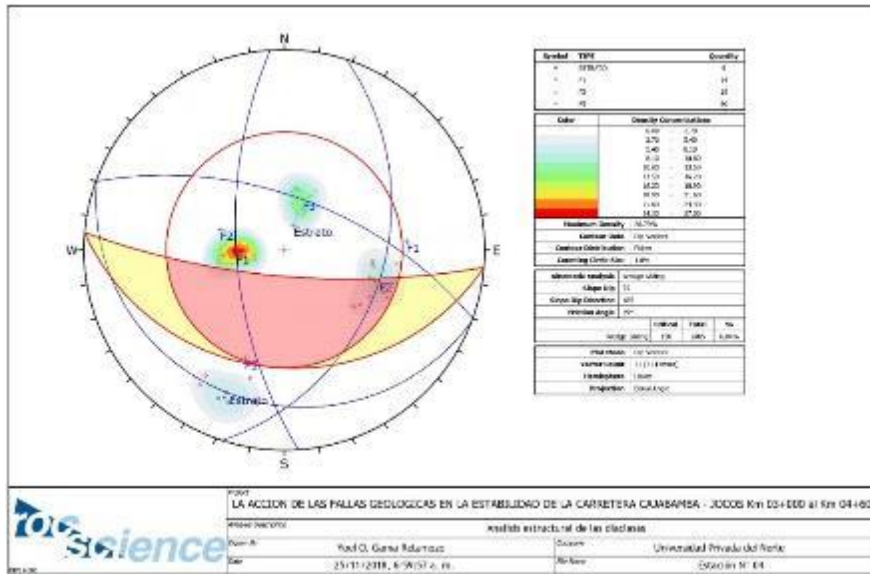
Estación N° 04 - Análisis estructural de diaclasas

A diferencia de las estaciones anteriores, esta presenta estructuras diferenciadas en su litología, ya que es parte del miembro inferior de la formación Farrat, presentando unas intercalaciones que hace variar el análisis tanto Dips como Slide.

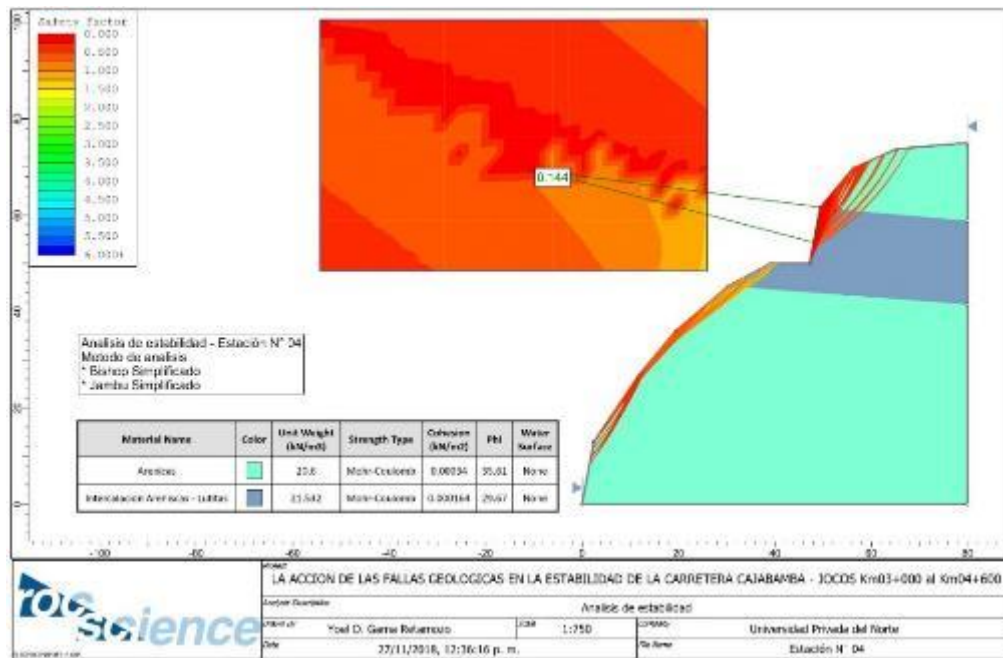
Estación N° 04 - Análisis de estabilidad

La presente estación se encuentra próxima a una falla estructural de gran envergadura la cual proyecta más de 2 kilómetros con un rumbo de N70, al ser una falla prolongada nos da la certeza de que los esfuerzos formadores fueron muy grandes y perduraron por mucho tiempo.
