FACULTAD DE INGENIERÍA

Carrera de Ingeniería Civil

“EVALUACIÓN DE LAS CARACTERÍSTICAS GEOMÉTRICAS DE LA INFRAESTRUCTURA PEATONAL Y EL MOBILIARIO URBANO EN EL BARRIO NUEVO CAJAMARCA, CAJAMARCA, DE ACUERDO A LA NORMATIVIDAD VIGENTE”

2020

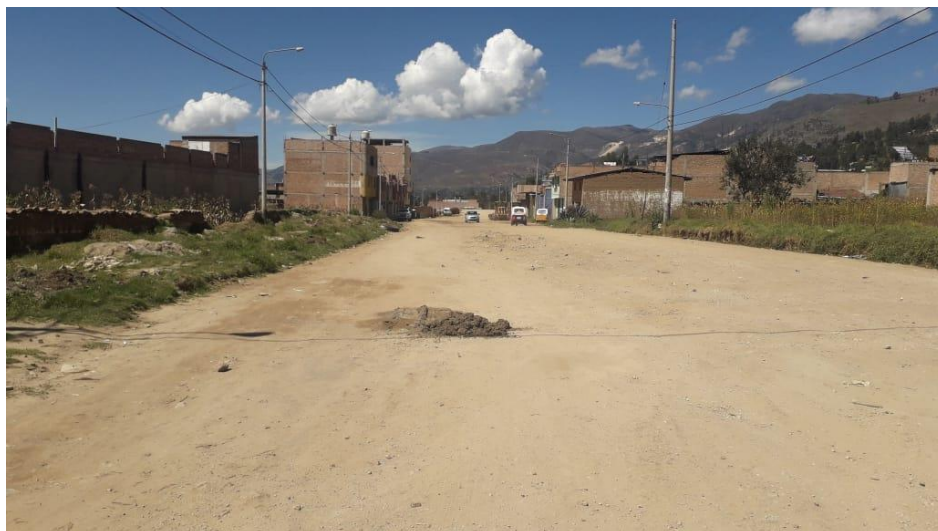
Figura 33. Calle Industrial que no existe acera.

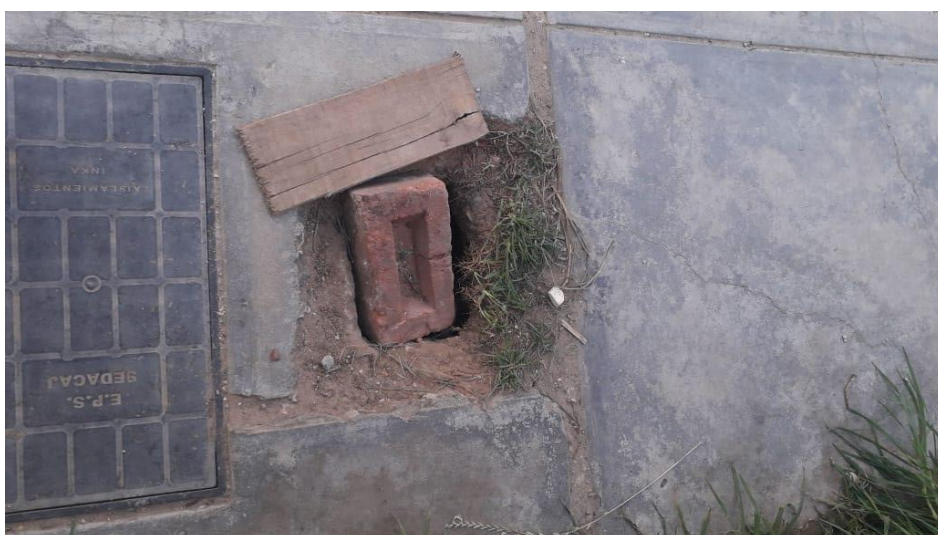
Figura 34. Existencia de hoyo en Jr. Cusco.

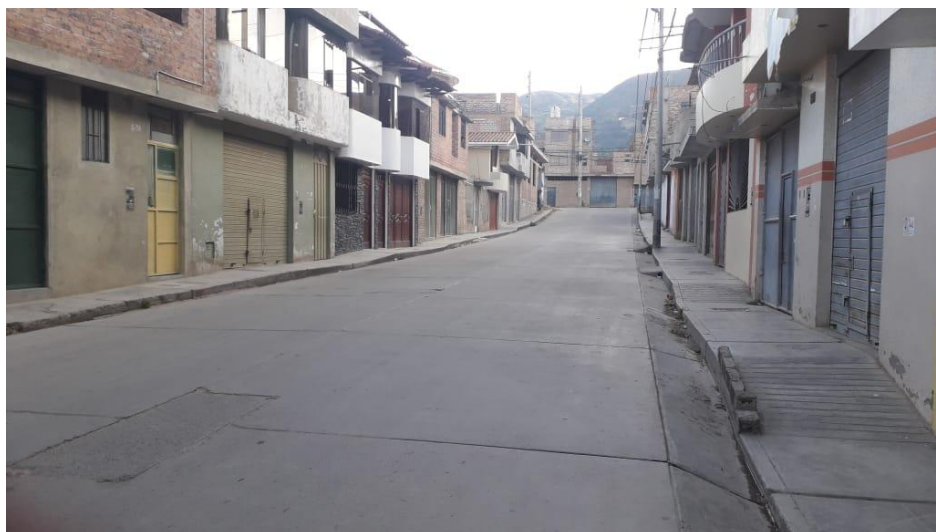
Figura 35. Presencia de rampa consecutiva Jr. Cuzco

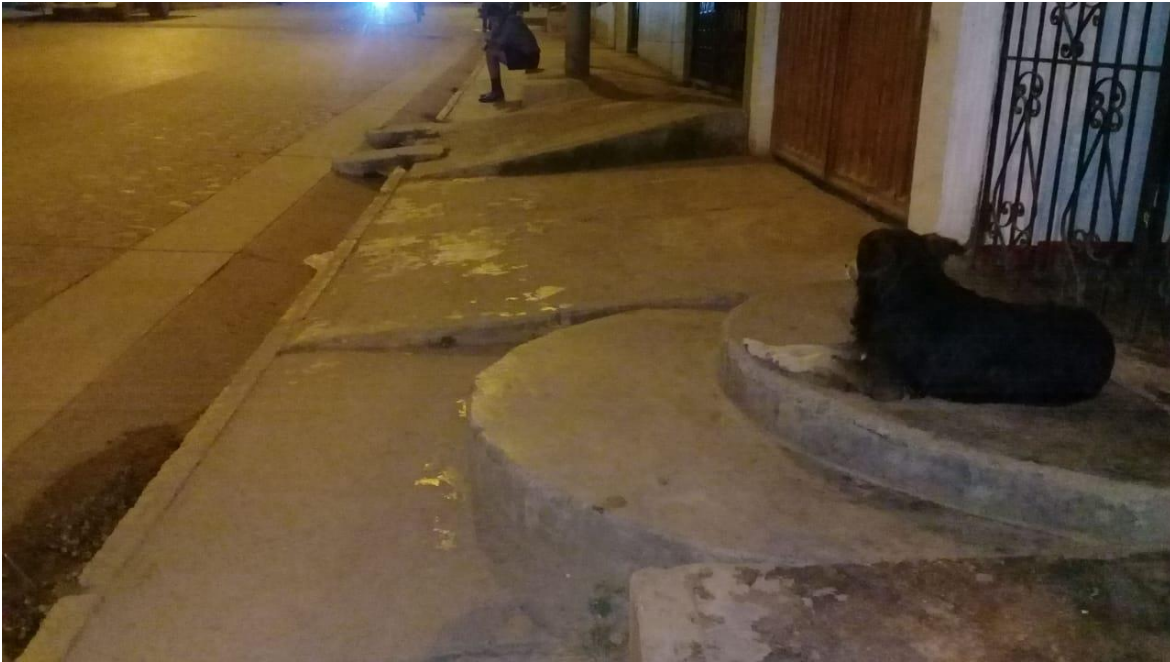
Figura 37. Disconformidad de aceras en Av. Tahuantinsuyo.

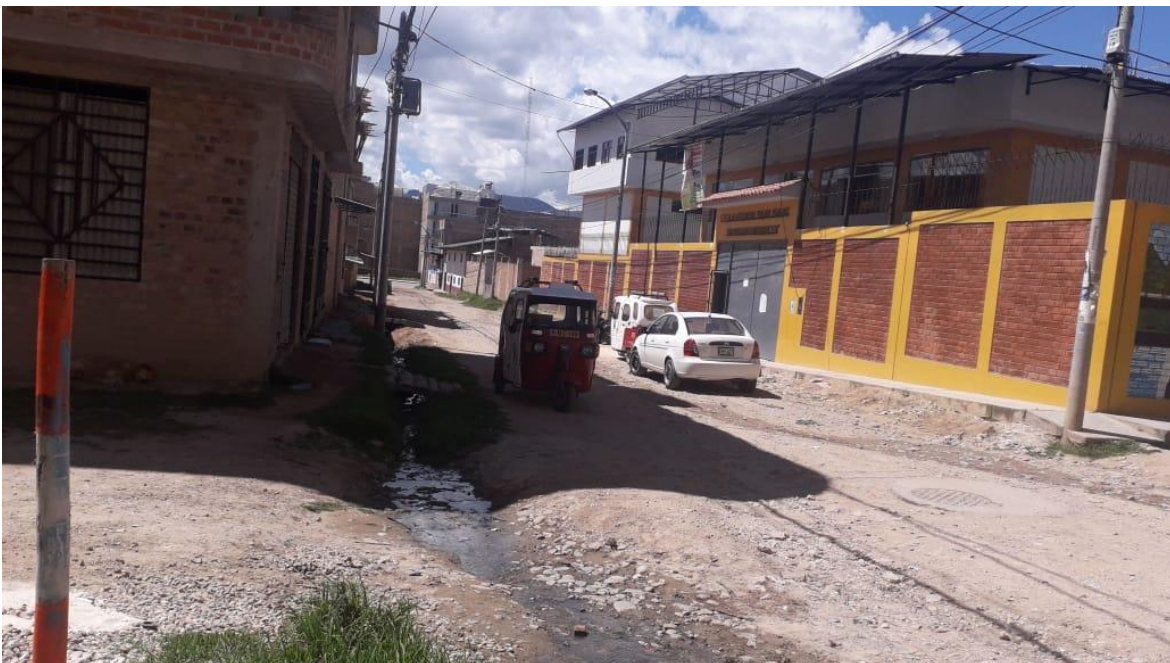
Figura 38. Jr. Yurimagua sin acera.

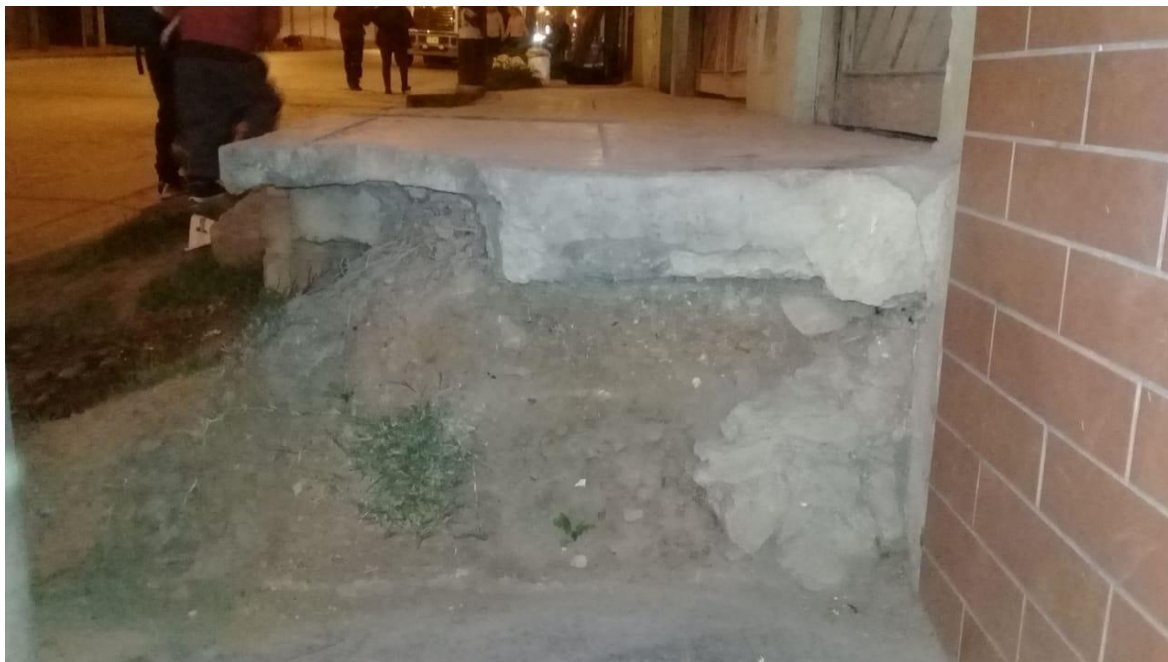
Figura 39. Av. Tahuantinsuyo presencia de desnivel y mal estado de la acera.

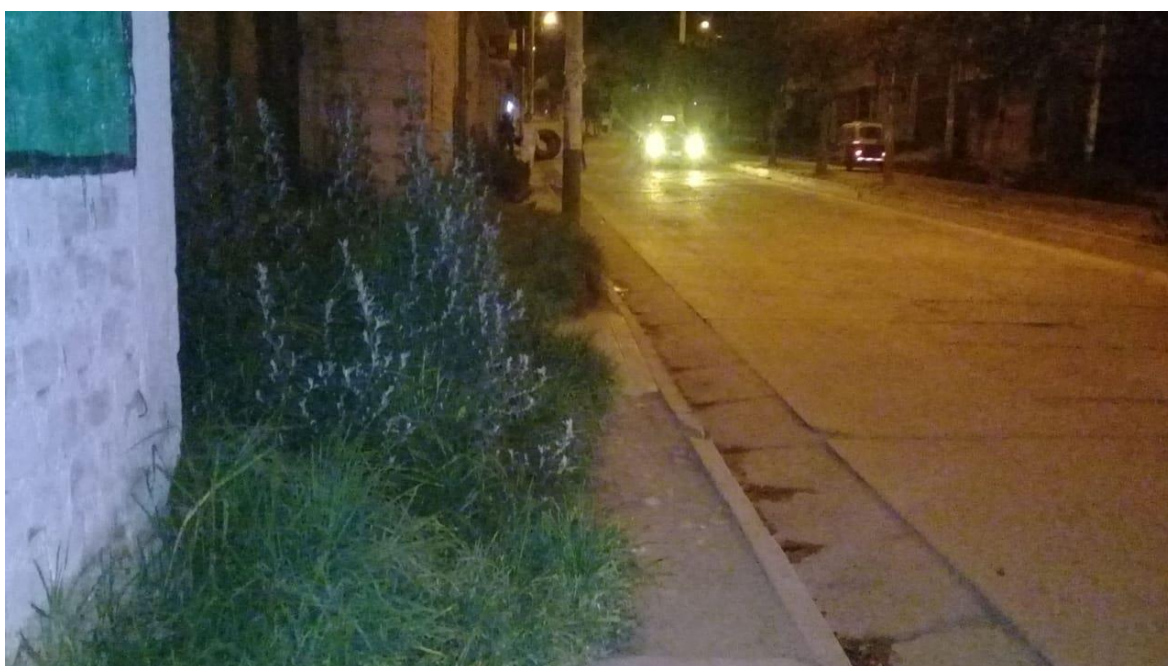
Figura 40. Av. Héroes del Cenepa, existencia de arbustos en área de acera.

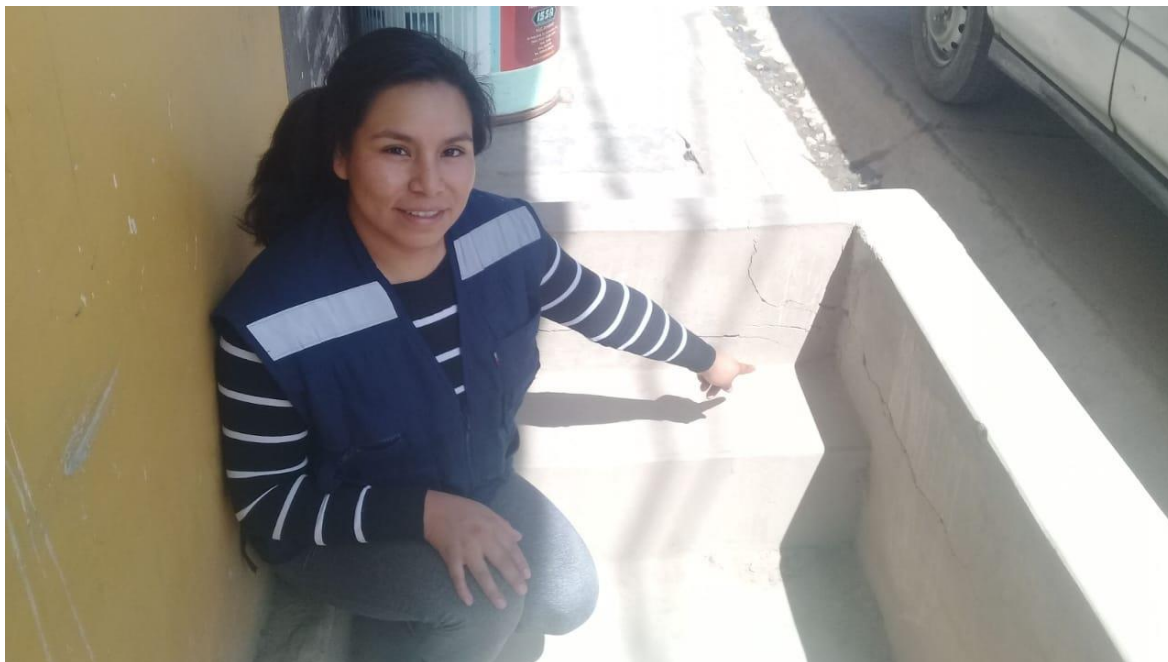
Figura 41. Existencia de graderío y sardinel en acera.

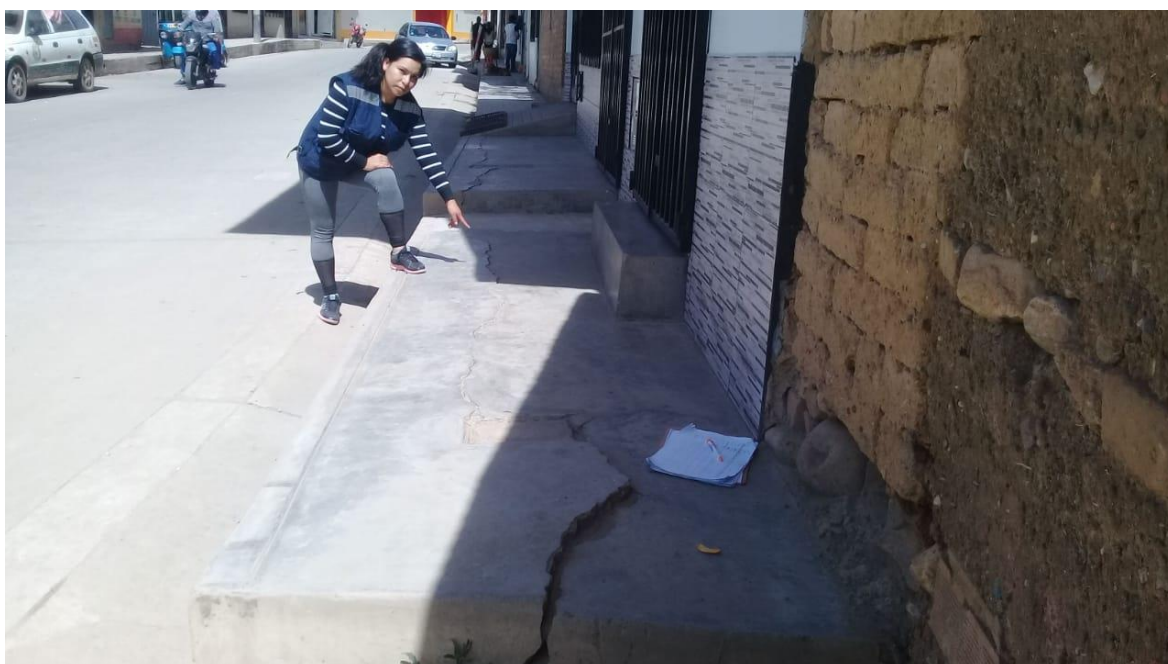
Figura 42. Acera con grietas y desniveles.

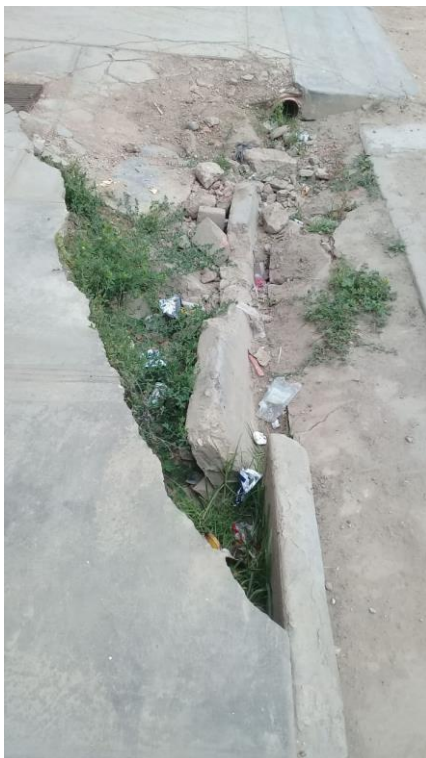
Figura 43. Acera en mal estado.

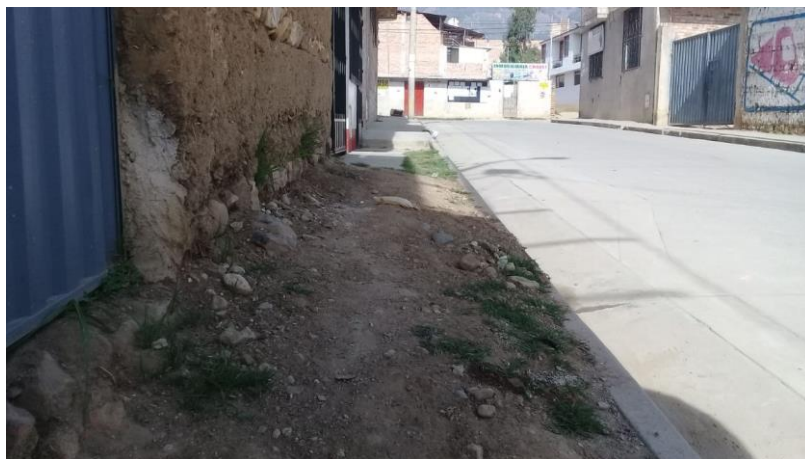
Figura 44. Sección de cuadra con falta de acera en el Jr. Celendín.

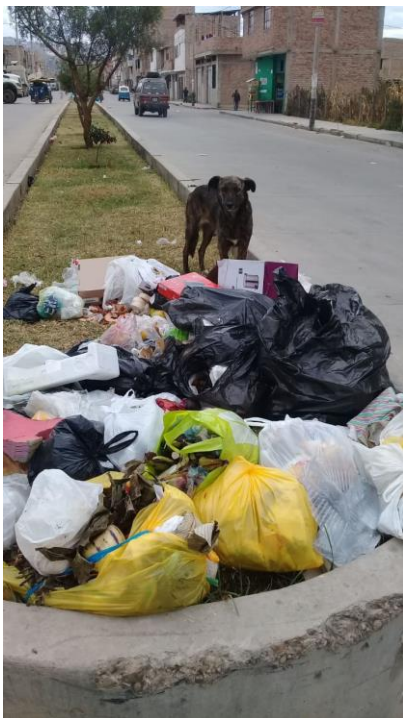
Figura 49. Falta de basureros.

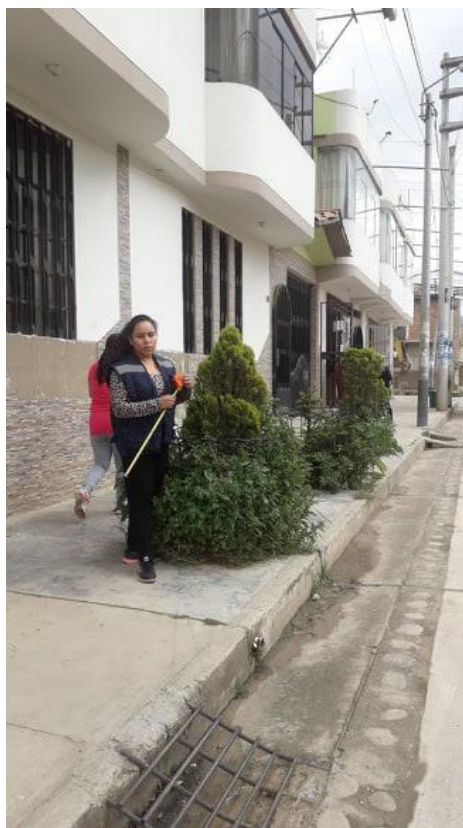
Figura 50. Jardinería en acera.

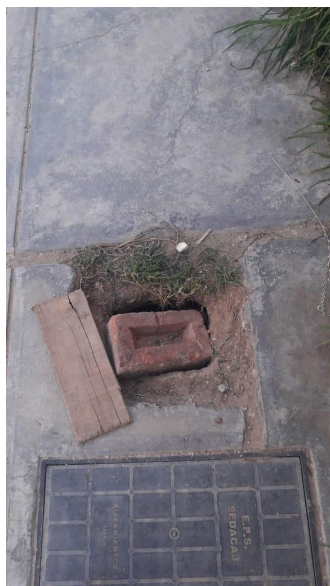
Figura 51. Presencia de hoyos en aceras

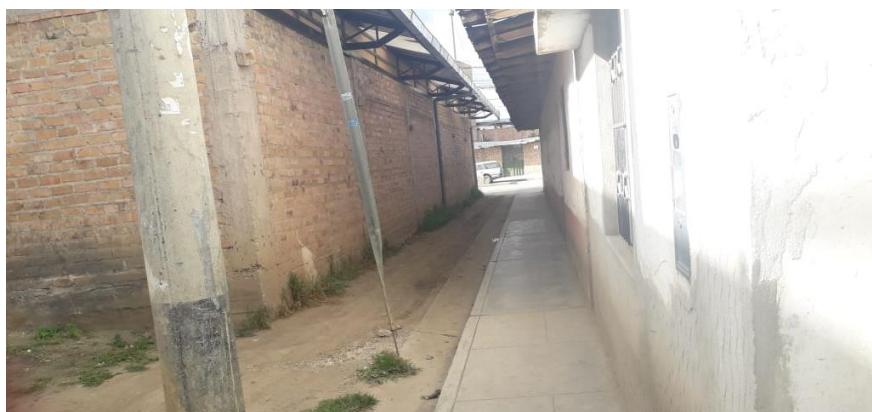
Figura 52. Invasión de casa en parte de la vía.

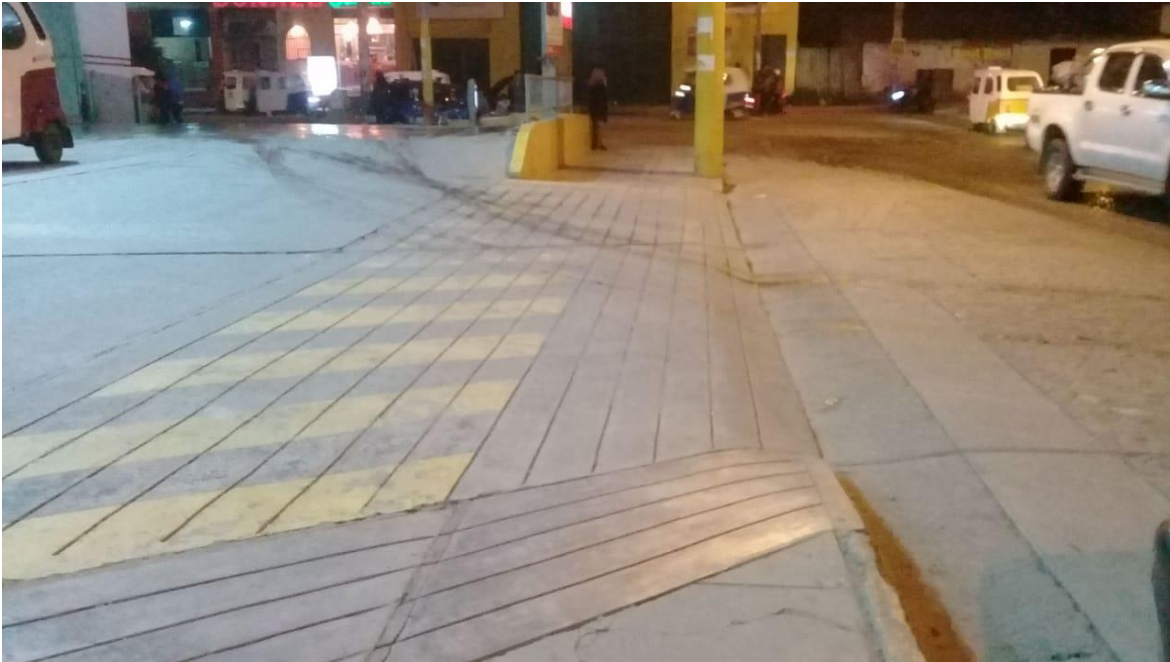
Figura 53. Presencia de rampas cuando existe alteraciones en la acera.

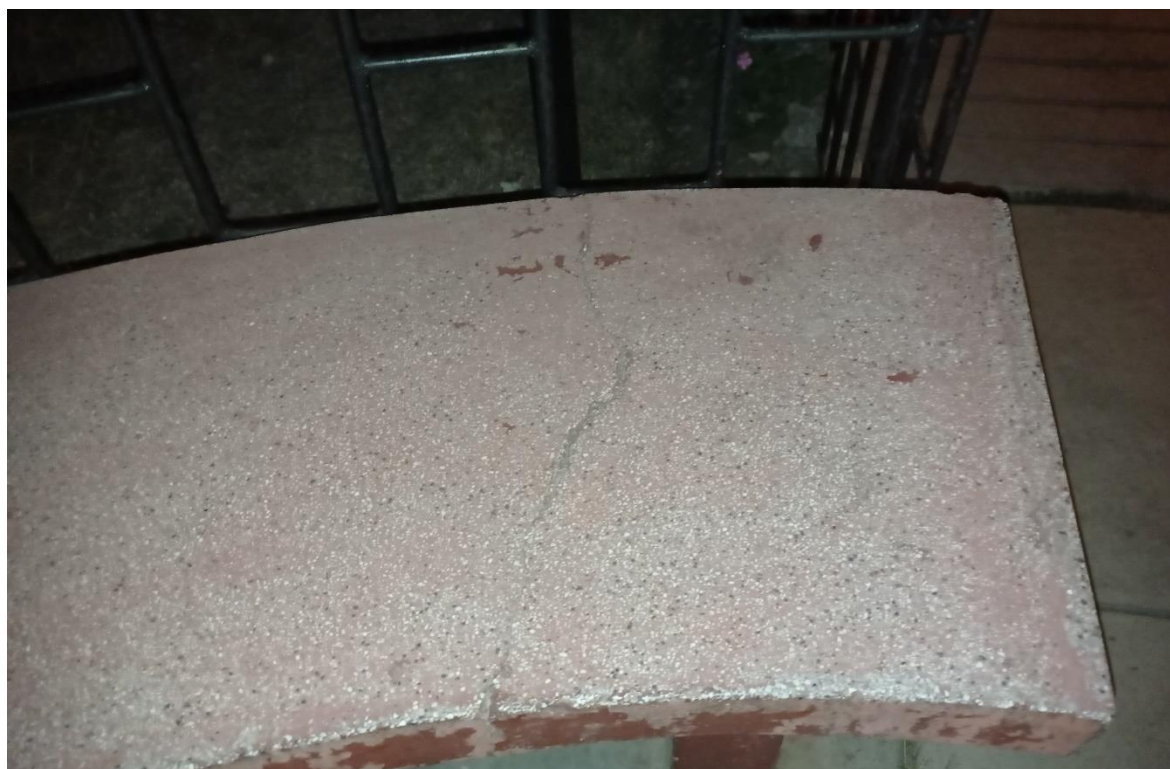
Figura 56. Presencia de banca con grietas.
