**“ACCESIBILIDAD UNIVERSAL EN CALLES,
INTERSECCIONES Y PLAZUELA DE LA
URBANIZACIÓN HORACIO ZEVALLOS,
CAJAMARCA”**

Tesis para optar el título profesional de:

Ingeniero Civil

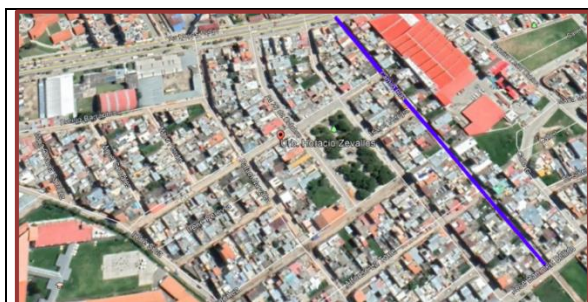
Calle Camilo Blas

RECOLECCIÓN CUANTITATIVA	CONDICIÓN	SI	NO	Observaciones
Presencia, diseño y colocación	¿Hay veredas provistas a lo largo de las calles?	X		Todas tienen presentan vereda, sin embargo en una calle hay tramo que no presenta vereda.
	¿Hay veredas proporcionales en ambos lados de la calle?	X		Presenta veredas proporcionales en su mayoría.
	¿El ancho de las veredas es el adecuado para el volumen de los peatones?	X		
	¿Existen distancias de separación adecuadas entre el tráfico vehicular y peatones?	X

Calidad, condición y obstrucciones			X	Presenta postes de luz que invaden la vereda.
	¿Está el camino libre de obstrucciones provisionales o permanentes?			
	¿Es la superficie de la vereda demasiado empinada?		X	Todas la urbanización es relativamente plana.
	¿Está la superficie de la vereda adecuada y bien mantenida?		X	Presenta grietas en gran parte de ellas, asimismo hay tramos que no presenta veredas de concreto.
Continuidad y conectividad	¿Son las veredas continuas a lo largo de la calle?			Presentan desniveles a causa de rampas vehiculares, asimismo cada poblador adecuado su vereda en función a la construcción de su vivienda.
	¿Existen medidas necesarias para dirigir a los peatones a cruces seguros?		X

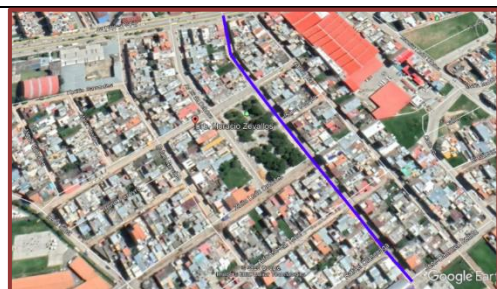
Calle Mariano Iberico

RECOLECCIÓN CUANTITATIVA	CONDICIÓN	SI	NO	Observaciones
Presencia, diseño y colocación	¿Hay veredas provistas a lo largo de las calles?	X		Todas tienen presentan vereda, sin embargo en una calle hay tramo que no presenta vereda.
	¿Hay veredas proporcionales en ambos lados de la calle?	X		Presenta veredas proporcionales en su mayoría.
	¿El ancho de las veredas es el adecuado para el volumen de los peatones?	X		
	¿Existen distancias de separación adecuadas entre el tráfico vehicular y peatones?	X

Calidad, condición y obstrucciones	¿Está el camino libre de obstrucciones provisionales o permanentes?		X	Presenta postes de luz que invaden la vereda.
	¿Es la superficie de la vereda demasiado empinada?		X	Todas la urbanización es relativamente plana.
	¿Está la superficie de la vereda adecuada y bien mantenida?		X	Presenta grietas en gran parte de ellas, asimismo hay tramos que no presenta veredas de concreto.
Continuidad y conectividad	¿Son las veredas continuas a lo largo de la calle?			Presentan desniveles a causa de rampas vehiculares, asimismo cada poblador adecuado su vereda en función a la construcción de su vivienda.
	¿Existen medidas necesarias para dirigir a los peatones a cruces seguros?		X

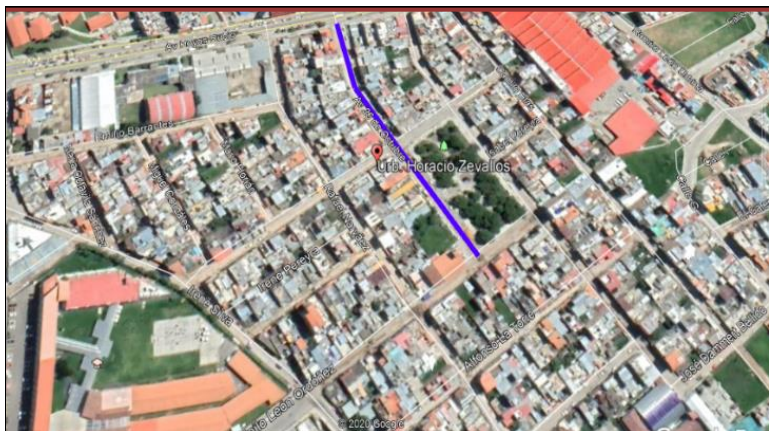
Calle, 26 de Octubre

RECOLECCIÓN CUANTITATIVA	CONDICIÓN	SI	NO	Observaciones
Presencia, diseño y colocación	¿Hay veredas provistas a lo largo de las calles?	X		Todas tienen presentan vereda, sin embargo en una calle hay tramo que no presenta vereda.
	¿Hay veredas proporcionales en ambos lados de la calle?	X		Presenta veredas

proporcionales en su mayoría.
	¿El ancho de las veredas es el adecuado para el volumen de los peatones?	X		
	¿Existen distancias de separación adecuadas entre el tráfico vehicular y peatones?	X		
Calidad, condición y obstrucciones	¿Está el camino libre de obstrucciones provisionales o permanentes?	X		Presenta postes de luz que invaden la vereda.
	¿Es la superficie de la vereda demasiado empinada?		X	Todas la urbanización es relativamente plana.
	¿Está la superficie de la vereda adecuada y bien mantenida?		X	Presenta grietas en gran parte de ellas, asimismo hay tramos que no presenta veredas de concreto.
Continuidad y conectividad	¿Son las veredas continuas a lo largo de la calle?			Presentan desniveles a causa de rampas vehiculares, asimismo cada poblador adecuado su vereda en
	¿Existen medidas necesarias para dirigir a los peatones a cruces seguros?		X

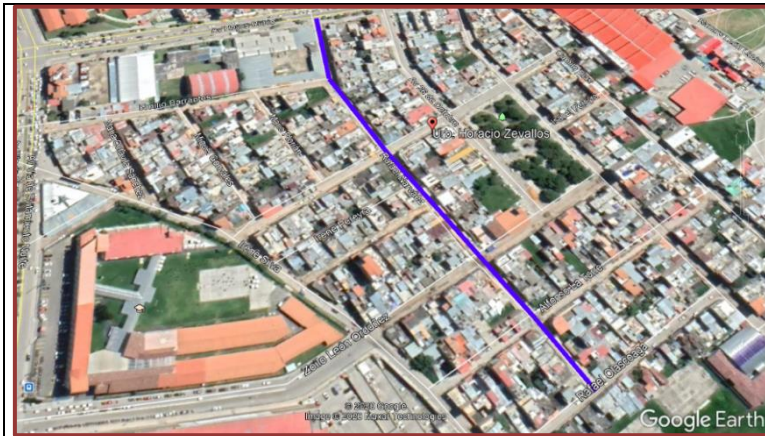
Calle Rafael Narváez

RECOLECCIÓN CUANTITATIVA	CONDICIÓN	SI	NO	Observaciones
Presencia, diseño y colocación	¿Hay veredas provistas a lo largo de las calles?	X		Todas tienen presentan vereda, sin embargo en una calle hay tramo que no presenta vereda.
	¿Hay veredas proporcionales en ambos lados de la calle?	X		Presenta veredas

<p>¿El ancho de las veredas es el adecuado para el volumen de los peatones?</p> <p>¿Existen distancias de separación adecuadas entre el tráfico vehicular y peatones?</p>	X	proporcionales en su mayoría.
		X	
Calidad, condición y obstrucciones	¿Está el camino libre de obstrucciones provisionales o permanentes?		Presenta postes de luz que invaden la vereda.
	¿Es la superficie de la vereda demasiado empinada?		Todas la urbanización es relativamente plana.
	¿Está la superficie de la vereda adecuada y bien mantenida?		Presenta grietas en gran parte de ellas, asimismo hay tramos que no presenta veredas de concreto.
Continuidad y conectividad	¿Son las veredas continuas a lo largo de la calle?		Presentan desniveles a causa de rampas vehiculares, asimismo cada poblador adecuado su vereda en
	¿Existen medidas necesarias para dirigir a los peatones a cruces seguros?		
		X

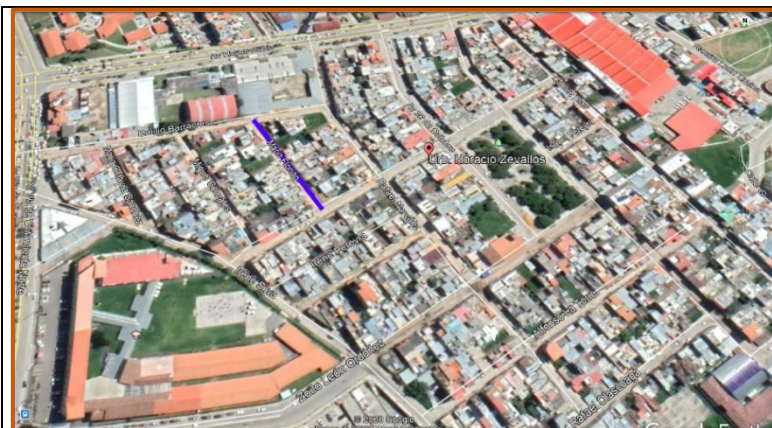
CALLE: Mario Florián

RECOLECCIÓN CUANTITATIVA	CONDICIÓN	SI	NO	Observaciones
Presencia, diseño y colocación	¿Hay veredas provistas a lo largo de las calles?	X		Todas tienen presentan vereda, sin embargo en una calle hay tramo que no presenta vereda.
	¿Hay veredas proporcionales en ambos lados de la calle?	X		Presenta veredas

proporcionales en su mayoría.
	¿El ancho de las veredas es el adecuado para el volumen de los peatones?	X		
	¿Existen distancias de separación adecuadas entre el tráfico vehicular y peatones?	X		
Calidad, condición y obstrucciones	¿Está el camino libre de obstrucciones provisionales o permanentes?		X	Presenta postes de luz que invaden la vereda.
	¿Es la superficie de la vereda demasiado empinada?		X	Todas la urbanización es relativamente plana.
	¿Está la superficie de la vereda adecuada y bien mantenida?	X		Presenta grietas en gran parte de ellas, asimismo hay tramos que no presenta veredas de concreto.
Continuidad y conectividad	¿Son las veredas continuas a lo largo de la calle? ¿Existen medidas necesarias para dirigir a los peatones a cruces seguros?	X		Presentan desniveles a causa de rampas vehiculares, asimismo cada poblador adecuado su vereda en

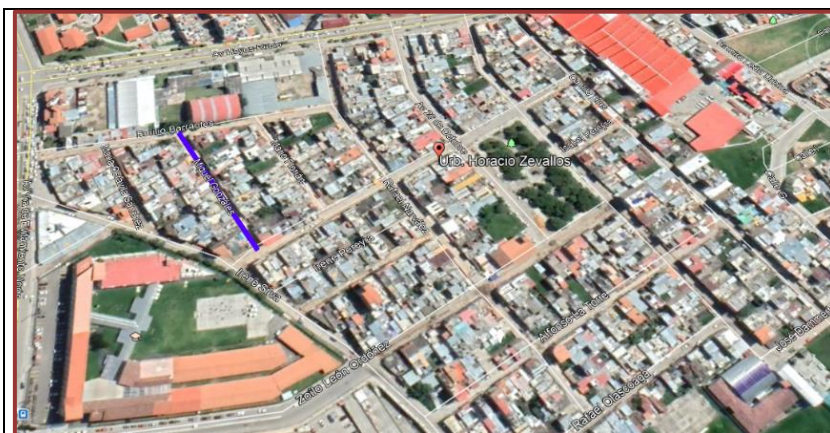
Calle Miguel Gonzáles

RECOLECCIÓN CUANTITATIVA	CONDICIÓN	SI	NO	Observaciones
Presencia, diseño y colocación	¿Hay veredas provistas a lo largo de las calles?	X		Todas tienen presentan vereda, sin embargo en una calle hay tramo que no presenta vereda.
	¿Hay veredas proporcionales en ambos lados de la calle?	X		Presenta veredas

proporcionales en su mayoría.
	¿El ancho de las veredas es el adecuado para el volumen de los peatones?	X		
	¿Existen distancias de separación adecuadas entre el tráfico vehicular y peatones?	X		
Calidad, condición y obstrucciones	¿Está el camino libre de obstrucciones provisionales o permanentes?	X		Presenta postes de luz que invaden la vereda.
	¿Es la superficie de la vereda demasiado empinada?		X	Todas la urbanización es relativamente plana.
	¿Está la superficie de la vereda adecuada y bien mantenida?		X	Presenta grietas en gran parte de ellas, asimismo hay tramos que no presenta veredas de concreto.
Continuidad y conectividad	¿Son las veredas continuas a lo largo de la calle?			Presentan desniveles a causa de rampas vehiculares, asimismo cada poblador adecuado su vereda en
	¿Existen medidas necesarias para dirigir a los peatones a cruces seguros?		X

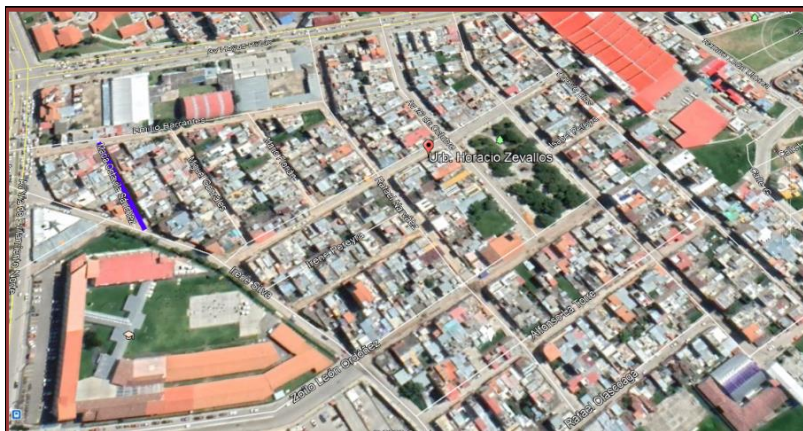
CALLE: María Octavila Sánchez

RECOLECCIÓN CUANTITATIVA	CONDICIÓN	SI	NO	Observaciones
Presencia, diseño y colocación	¿Hay veredas provistas a lo largo de las calles?	X		Todas tienen presentan vereda, sin embargo en una calle hay tramo que no presenta vereda.
	¿Hay veredas proporcionales en ambos lados de la calle?	X		Presenta veredas

proporcionales en su mayoría.
	¿El ancho de las veredas es el adecuado para el volumen de los peatones?	X		
	¿Existen distancias de separación adecuadas entre el tráfico vehicular y peatones?	X		
Calidad, condición y obstrucciones	¿Está el camino libre de obstrucciones provisionales o permanentes?	X		Presenta postes de luz que invaden la vereda.
	¿Es la superficie de la vereda demasiado empinada?		X	Todas la urbanización es relativamente plana.
	¿Está la superficie de la vereda adecuada y bien mantenida?		X	Presenta grietas en gran parte de ellas, asimismo hay tramos que no presenta veredas de concreto.
Continuidad y conectividad	¿Son las veredas continuas a lo largo de la calle? ¿Existen medidas necesarias para dirigir a los peatones a cruces seguros?		X	Presentan desniveles a causa de rampas vehiculares, asimismo cada poblador adecuado su vereda en

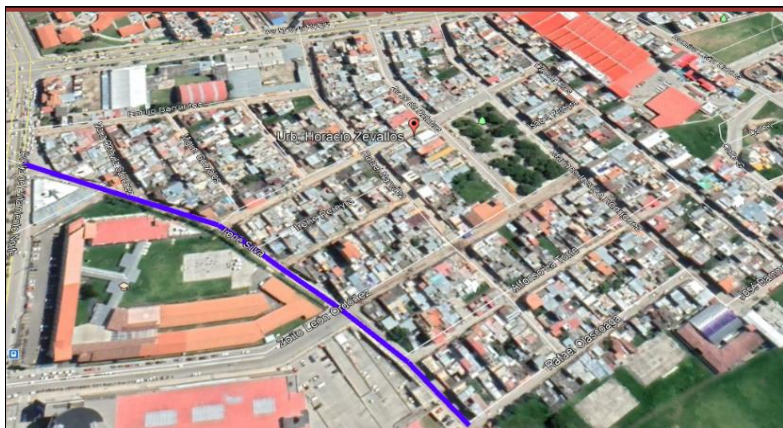
CALLE: Irene Silva

RECOLECCIÓN CUANTITATIVA	CONDICIÓN	SI	NO	Observaciones
Presencia, diseño y colocación	¿Hay veredas provistas a lo largo de las calles?	X		Todas tienen presentan vereda, sin embargo en una calle hay tramo que no presenta vereda.
	¿Hay veredas proporcionales en ambos lados de la calle?	X		Presenta veredas

proporcionales en su mayoría.
	¿El ancho de las veredas es el adecuado para el volumen de los peatones?	X		
	¿Existen distancias de separación adecuadas entre el tráfico vehicular y peatones?	X		
Calidad, condición y obstrucciones	¿Está el camino libre de obstrucciones provisionales o permanentes?		X	Presenta postes de luz que invaden la vereda.
	¿Es la superficie de la vereda demasiado empinada?		X	Todas la urbanización es relativamente plana.
	¿Está la superficie de la vereda adecuada y bien mantenida?		X	Presenta grietas en gran parte de ellas, asimismo hay tramos que no presenta veredas de concreto.
Continuidad y conectividad	¿Son las veredas continuas a lo largo de la calle?			Presentan desniveles a causa de rampas vehiculares, asimismo cada poblador adecuado su vereda en
	¿Existen medidas necesarias para dirigir a los peatones a cruces seguros?		X

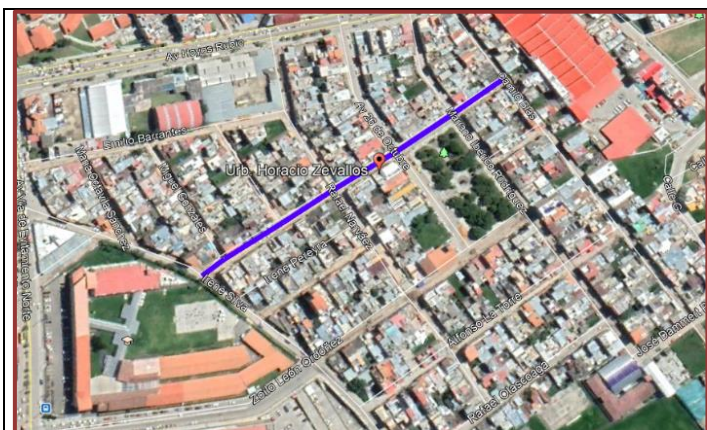
CALLE: Tarsicio Bazán Zegarra

RECOLECCIÓN CUANTITATIVA	CONDICIÓN	SI	NO	Observaciones
Presencia, diseño y colocación	¿Hay veredas provistas a lo largo de las calles?	X		Todas tienen vereda, sin embargo en una calle hay tramo que no presenta vereda.
	¿Hay veredas proporcionales en ambos lados de la calle?	X		Presenta veredas

proporcionales en su mayoría.
	¿El ancho de las veredas es el adecuado para el volumen de los peatones?	X		
	¿Existen distancias de separación adecuadas entre el tráfico vehicular y peatones?	X		
Calidad, condición y obstrucciones	¿Está el camino libre de obstrucciones provisionales o permanentes?	X		Presenta postes de luz que invaden la vereda.
	¿Es la superficie de la vereda demasiado empinada?		X	Todas la urbanización es relativamente plana.
	¿Está la superficie de la vereda adecuada y bien mantenida?		X	Presenta grietas en gran parte de ellas, asimismo hay tramos que no presenta veredas de concreto.
Continuidad y conectividad	¿Son las veredas continuas a lo largo de la calle?			Presentan desniveles a causa de rampas vehiculares, asimismo cada poblador adecuado su vereda en
	¿Existen medidas necesarias para dirigir a los peatones a cruces seguros?		X

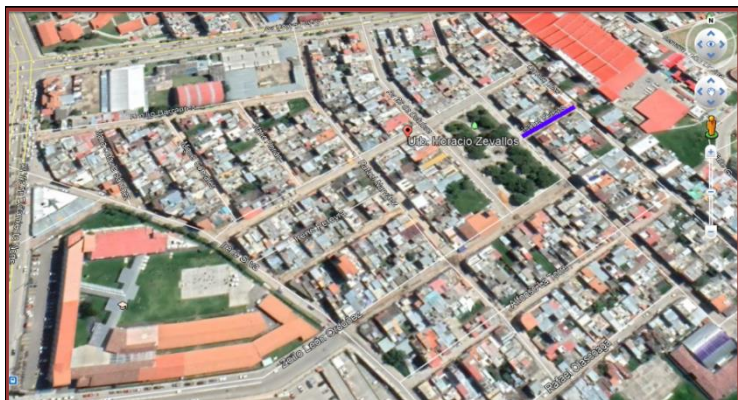
CALLE: Irene Pereira

RECOLECCIÓN CUANTITATIVA	CONDICIÓN	SI	NO	Observaciones
Presencia, diseño y colocación	¿Hay veredas provistas a lo largo de las calles?	X		Todas tienen presentan vereda, sin embargo en una calle hay tramo que no presenta vereda.
	¿Hay veredas proporcionales en ambos lados de la calle?	X		Presenta veredas proporcionales en su mayoría.

¿El ancho de las veredas es el adecuado para el volumen de los peatones?	X		
	¿Existen distancias de separación adecuadas entre el tráfico vehicular y peatones?	X		
Calidad, condición y obstrucciones	¿Está el camino libre de obstrucciones provisionales o permanentes?		X	Presenta postes de luz que invaden la vereda.
	¿Es la superficie de la vereda demasiado empinada?		X	Todas las urbanizaciones es relativamente plana.
	¿Está la superficie de la vereda adecuada y bien mantenida?	X		Presenta grietas en gran parte de ellas, asimismo hay tramos que no presenta veredas de concreto.
Continuidad y conectividad	¿Son las veredas continuas a lo largo de la calle? ¿Existen medidas necesarias para dirigir a los peatones a cruces seguros?		X	Presentan desniveles a causa de rampas vehiculares, asimismo cada poblador adecuado su vereda en función a la

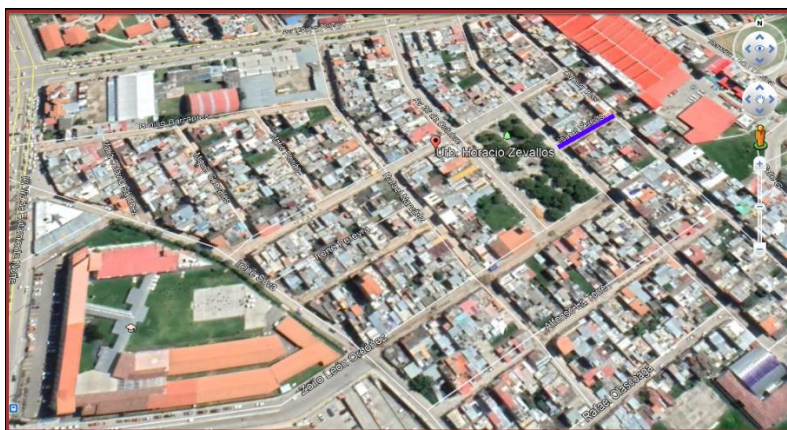
CALLE: Irene Pereira

RECOLECCIÓN CUANTITATIVA	CONDICIÓN	SI	NO	Observaciones
Presencia, diseño y colocación	¿Hay veredas provistas a lo largo de las calles?	X		Todas tienen presentan vereda, sin embargo en una calle hay tramo que no presenta vereda.
	¿Hay veredas proporcionales en ambos lados de la calle?	X		Presenta veredas

proporcionales en su mayoría.
	¿El ancho de las veredas es el adecuado para el volumen de los peatones?	X		
	¿Existen distancias de separación adecuadas entre el tráfico vehicular y peatones?	X		
Calidad, condición y obstrucciones	¿Está el camino libre de obstrucciones provisionales o permanentes?		X	Presenta postes de luz que invaden la vereda.
	¿Es la superficie de la vereda demasiado empinada?		X	Todas la urbanización es relativamente plana.
	¿Está la superficie de la vereda adecuada y bien mantenida?	X		Presenta grietas en gran parte de ellas, asimismo hay tramos que no presenta veredas de concreto.
Continuidad y conectividad	¿Son las veredas continuas a lo largo de la calle? ¿Existen medidas necesarias para dirigir a los peatones a cruces seguros?		X	Presentan desniveles a causa de rampas vehiculares, asimismo cada poblador adecuado su vereda en

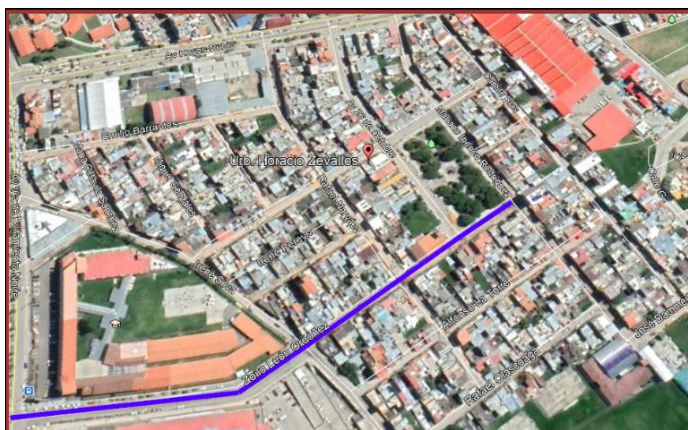
CALLE: Zoilo León Ordóñez

RECOLECCIÓN CUANTITATIVA	CONDICIÓN	SI	NO	Observaciones
Presencia, diseño y colocación	¿Hay veredas provistas a lo largo de las calles?	X		Todas tienen presentan vereda, sin embargo en una calle hay tramo que no presenta vereda.
	¿Hay veredas proporcionales en ambos lados de la calle?	X		Presenta veredas

proporcionales en su mayoría.
	¿El ancho de las veredas es el adecuado para el volumen de los peatones?	X		
	¿Existen distancias de separación adecuadas entre el tráfico vehicular y peatones?	X		
Calidad, condición y obstrucciones	¿Está el camino libre de obstrucciones provisionales o permanentes?	X		Presenta postes de luz que invaden la vereda.
	¿Es la superficie de la vereda demasiado empinada?		X	Todas la urbanización es relativamente plana.
	¿Está la superficie de la vereda adecuada y bien mantenida?	X		Presenta grietas en gran parte de ellas, asimismo hay tramos que no presenta veredas de concreto.
Continuidad y conectividad	¿Son las veredas continuas a lo largo de la calle?			Presentan desniveles a causa de rampas vehiculares, asimismo cada poblador adecuado su vereda en
	¿Existen medidas necesarias para dirigir a los peatones a cruces seguros?		X

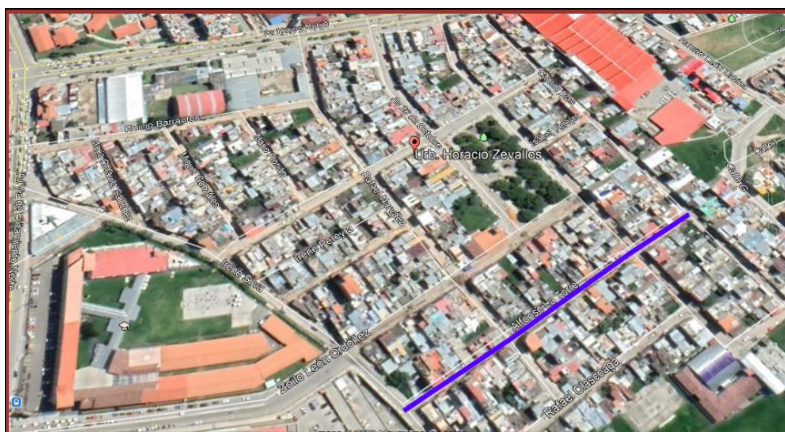
CALLE: Alfonso La Torre

RECOLECCIÓN CUANTITATIVA	CONDICIÓN	SI	NO	Observaciones
Presencia, diseño y colocación	¿Hay veredas provistas a lo largo de las calles?	X		Todas tienen presentan vereda, sin embargo en una calle hay tramo que no presenta vereda.
	¿Hay veredas proporcionales en ambos lados de la calle?	X		Presenta veredas

proporcionales en su mayoría.
	¿El ancho de las veredas es el adecuado para el volumen de los peatones?	X		
	¿Existen distancias de separación adecuadas entre el tráfico vehicular y peatones?	X		
Calidad, condición y obstrucciones	¿Está el camino libre de obstrucciones provisionales o permanentes?		X	Presenta postes de luz que invaden la vereda.
	¿Es la superficie de la vereda demasiado empinada?		X	Todas la urbanización es relativamente plana.
	¿Está la superficie de la vereda adecuada y bien mantenida?		X	Presenta grietas en gran parte de ellas, asimismo hay tramos que no presenta veredas de concreto.
Continuidad y conectividad	¿Son las veredas continuas a lo largo de la calle?			Presentan desniveles a causa de rampas vehiculares, asimismo cada poblador adecuado su vereda en
	¿Existen medidas necesarias para dirigir a los peatones a cruces seguros?		X

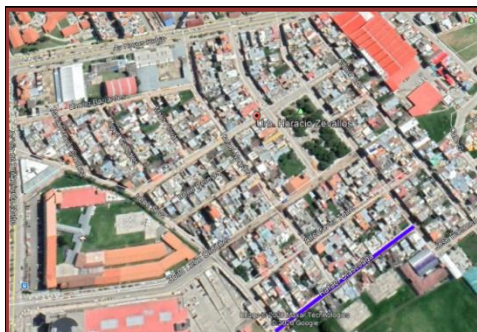
CALLE: Rafael Olascoaga

RECOLECCIÓN CUANTITATIVA	CONDICIÓN	SI	NO	Observaciones
Presencia, diseño y colocación	¿Hay veredas provistas a lo largo de las calles?	X		Todas tienen presentan vereda, sin embargo en una calle hay tramo que no presenta vereda.
	¿Hay veredas proporcionales en ambos lados de la calle?	X		Presenta veredas proporcionales en su mayoría.
	¿El ancho de las veredas es el adecuado para el volumen de los peatones?	X

¿Existen distancias de separación adecuadas entre el tráfico vehicular y peatones?	X		
Calidad, condición y obstrucciones	¿Está el camino libre de obstrucciones provisionales o permanentes?		X	Presenta postes de luz que invaden la vereda.
	¿Es la superficie de la vereda demasiado empinada?		X	Todas la urbanización es relativamente plana.
	¿Está la superficie de la vereda adecuada y bien mantenida?	X		Presenta grietas en gran parte de ellas, asimismo hay tramos que no presenta veredas de concreto.
Continuidad y conectividad	¿Son las veredas continuas a lo largo de la calle? ¿Existen medidas necesarias para dirigir a los peatones a cruces seguros?			Presentan desniveles a causa de rampas vehiculares, asimismo cada poblador adecuado su vereda en función a la construcción de su vivienda.
		X

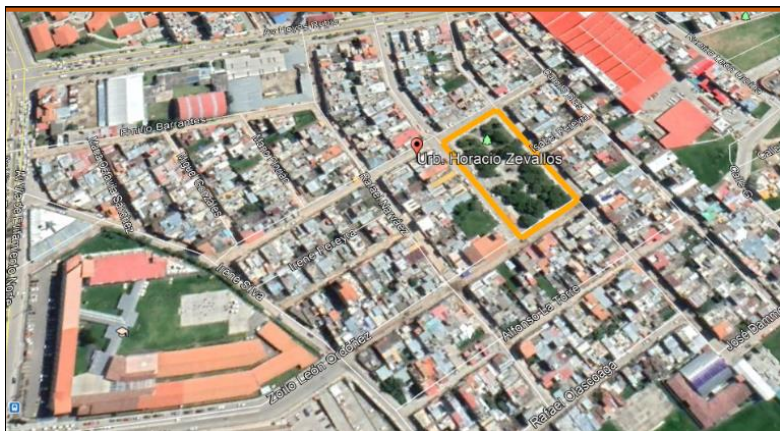
**Instrumento 3.- Lista de chequeo para auditoría peatonal en Plazuela
PAZUELA HORACIO ZEVALLOS**

RECOLECCIÓN CUANTITATIVA	CONDICIÓN	SI	NO	Observaciones
Presencia, diseño y colocación	¿Está pavimentada la plazuela?	X		Sin embargo, presenta grietas a lo largo y ancho de la plazuela.
	¿Existen rampas peatonales?	X		Sin embargo, no son funcionales.

Continuidad y conectividad	¿Está el camino libre de obstrucciones provisionales o permanentes?									X	
	¿Es la superficie de la plazuela demasiado empinada?								X		Presenta grietas a lo largo y ancho de la plazuela.
	¿Son los peatones claramente dirigidos a los cruceros y rutas de acceso para los peatones?									X	Presenta desniveles en el centro de la plazuela.
Iluminación	¿Está la plazuela adecuadamente iluminada?									X	No se encuentra iluminada adecuadamente, insuficientes postes de luz.
RECOLECCIÓN CUANTITATIVA		MEDICIÓN CUMPLE O NO							SI	NO	Observaciones
Medición en las esquinas e intersecciones, los cruces peatonales según la Norma Técnica A.120 y GH.020	CRUCE PEATONAL	MEDIDAS	RAMPA 1	RAMPA 2	RAMPA 3	RAMPA 4	RAMPA 5	RAMPA 6		X	No presenta cruces peatonales en las esquinas e intersecciones.
		LARGO									
		ALTURA									
		LARGO									
Medición en las esquinas e	MEDIDA DE RAMPAS	LARGO	0.97	1.03	0.97	0.97	0.96	1.00		X	Presenta rampas en las
