“EVALUACIÓN ESTRUCTURAL Y PATOLÓGICA POR LESIONES FÍSICO-MECÁNICAS EN LAS IGLESIAS MONUMENTALES DE CAJAMARCA, 2017.”

Tesis para optar el título profesional de:
Ingeniero Civil

Cajamarca – Perú
2020

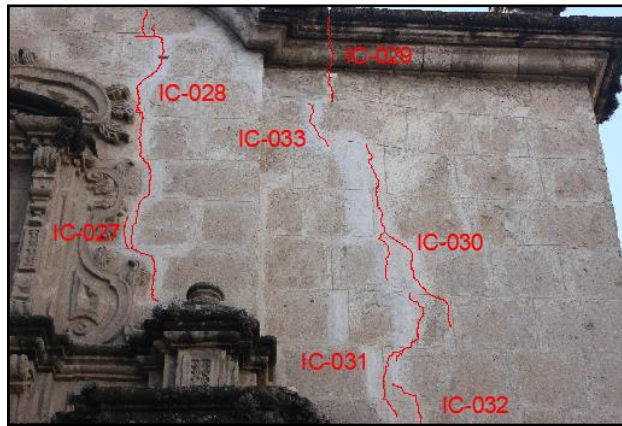
Fig. 21 IC-027 a IC-032 Santa Catalina

Obteniendo un área total de agrietamiento de 3.97E-02 m² a lo largo de la iglesia.

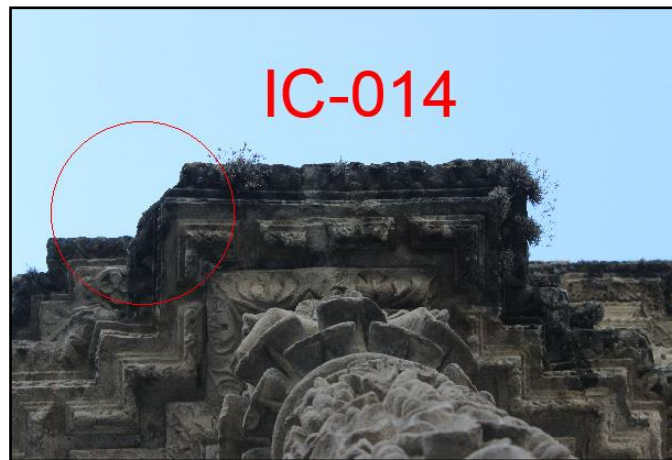
Fig. 23 IC-014 Santa Catalina

Código	Observación
IC-002	Desprendimiento y recubierta con concreto
IC-007	Fractura de Roca
IC-012	Desprendimiento de la Roca
IC-014	Fractura de Roca
IC-015	Desprendimiento de la Roca
IC-016	Fractura de Roca
IC-017	Desprendimiento de la Roca

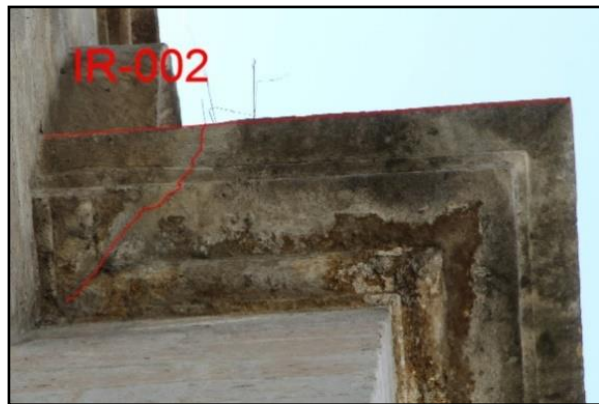
Fig. 29 Grieta IR-002

Código	Espesor (m)	Longitud (m)	Área (m ²)
IR-002	5.00E-03	1.64E-01	8.21E-04

Obteniendo un área total aproximada de 8.21E-04 m².

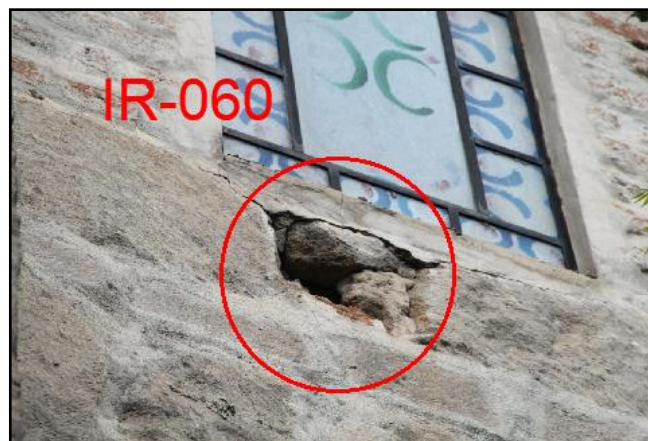
Fig. 31 IR-060 San Sebastián – La Recoleta

Código	Observación
IR-014	Desprendimiento de la roca
IR-018	Desprendimiento del recubrimiento de la roca
IR-040	Desprendimiento de la roca y subsanación
IR-043	Fractura de la roca
IR-044	Fractura de la roca
IR-046	Desprendimiento de la roca
IR-050	Desprendimiento de la roca
IR-051	Desprendimiento de la roca
IR-060	Desprendimiento de la roca
IR-061	Desprendimiento de la Roca
IR-068	Desprendimiento de la roca

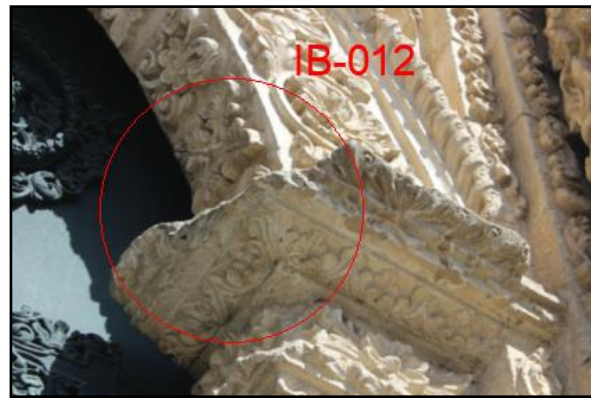
Fig. 49 IB-012 Iglesia Belén

Código	Observación
IB-005	Desprendimiento del acabo de Piedra
IB-006	Desprendimiento de la Esquina
IB-011	Desprendimiento de la Roca
IB-012	Fractura en la Roca
IB-014	Desprendimiento de la Roca
IB-027	Desprendimiento de la roca y subsanación
IB-031	Desprendimiento de la roca
IB-032	Desprendimiento de la Roca

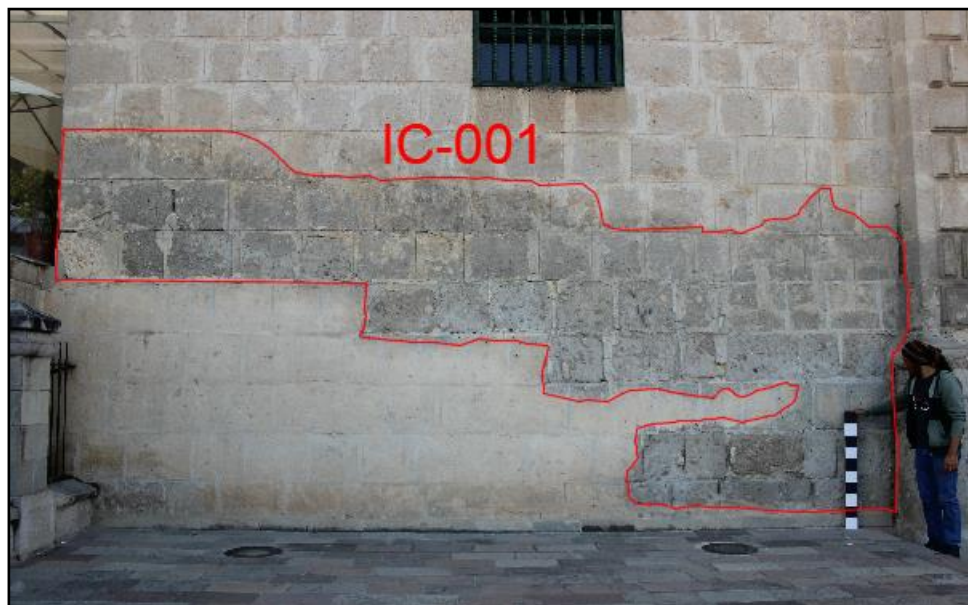
El área de erosión más pronunciada en la iglesia Santa Catalina IC-001 se encuentra en la parte lateral de la primera nave de la fachada de la iglesia con un área aproximada de 12.12 m² detallada en la Figura.

Fig. 50 Erosión IC-001 (Zona de Mayor Influencia de Patología)

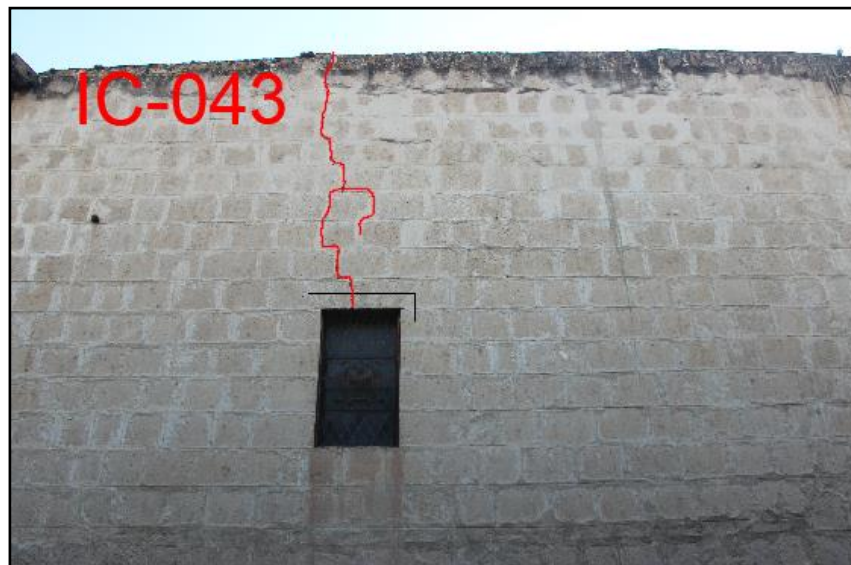
La grieta más prolongada IC-043 en la Catedral tuvo una longitud de 4.63 m ubicada en la parte lateral de la iglesia detallada en la Figura.

Fig. 52 Grieta IC-043 (Zona de Mayor Influencia)

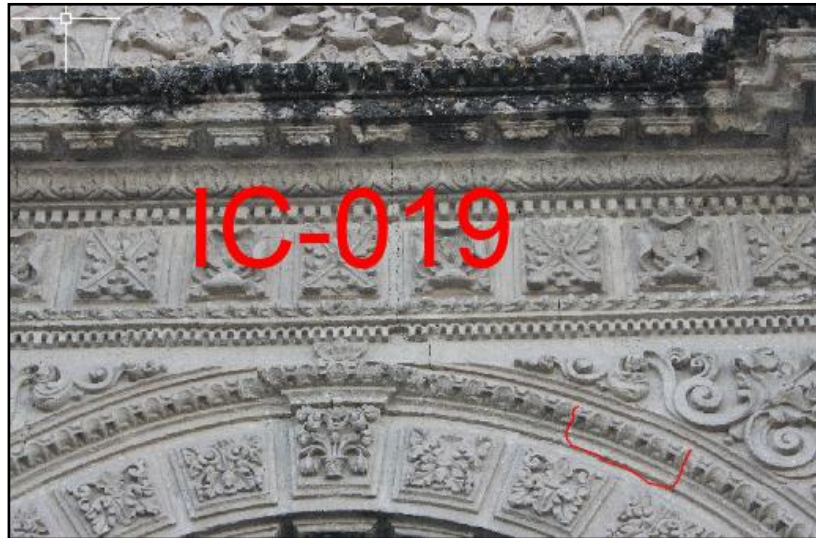
La fisura más prolongada IC-019 en la Catedral tuvo una longitud de 0.439 m, está ubicada en la fachada de la misma.

Fig. 53 Fisura IC-019 (Zona de Mayor Influencia)
