“SUPERVISIÓN, VERIFICACIÓN Y SEGUIMIENTO PARA LA CONSTRUCCIÓN DE RESERVORIOS EN EL DISTRITO SANTA ROSA DEL NORTE, LIMA, LIMA.”

Trabajo de suficiencia profesional para optar el título profesional
de:

Bach. Jairo Daniel Pariasca Gamarra

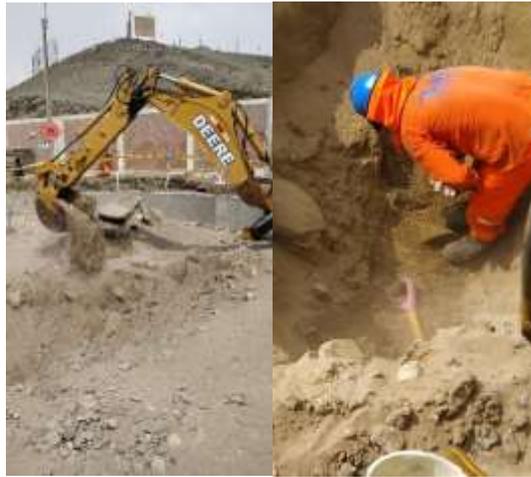
Figura 8 *Excavación para la cimentación del reservorio*

Durante la excavación de la cimentación para el reservorio apoyado se encontró un área de 15 m² de material suelto (suelo arenoso) como se puede observar en la figura n°8, la cual escapa a la realidad de lo encontrado en otros puntos y podría ser perjudicial para la continuación de los procesos constructivos y a su vez no cumpliría con las cargas con las cuales trabajará el reservorio.

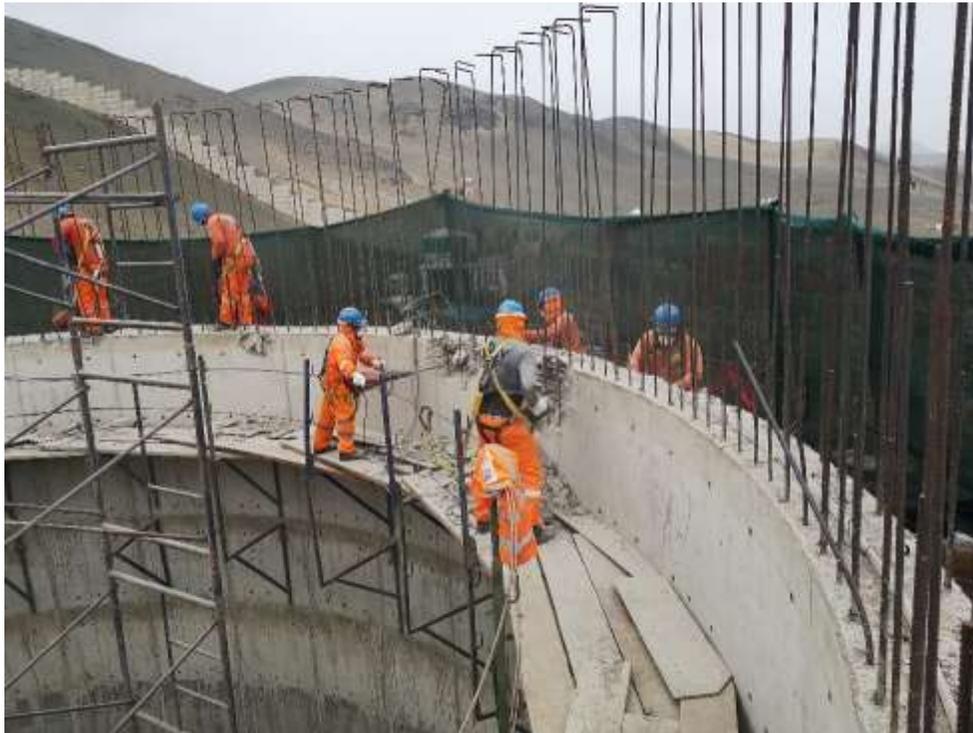
Figura 29 Inicio de demolición, anillo 6

Según el seguimiento de las roturas y el cumplimiento de las resistencias de diseño, llegando a culminar el vaciado del sexto anillo, se recogieron los resultados de la rotura a los 7 días del tercero siendo este un valor demasiado bajo al requerido y dejando en duda su veracidad para la empresa. Al recibir esta noticia se paralizaron actividades para la continuación con los vaciados y la construcción del reservorio alrededor de un mes ya que se rompería otro juego de probetas para el mismo anillo, pero ahora a los 28 días como comprobación de resistencias y validación de la continuación de los trabajos a solicitud de la supervisión de Sedapal y Los Portales. Llegada la fecha se solicitó la rotura de las probetas y esta fue negativa para la resistencia de diseño en la cuba, la cual trabaja con concreto $f'c=280\text{kg/cm}^2$ y los resultados no pasaban de 210kg/cm^2 como se puede observar en la tabla n°6.

Este método adoptado aceleraría la ejecución de la demolición ya que ahora la productividad por día sería de 13 paneles y se continuará con ello hasta llegar al anillo número 3 (ver figura n°29 y 30) desde donde se realizaría el alineamiento final del acero y logrando culminar todo el proceso de la demolición de los 4 anillos en 10 días siendo el plazo establecido de 20 días.

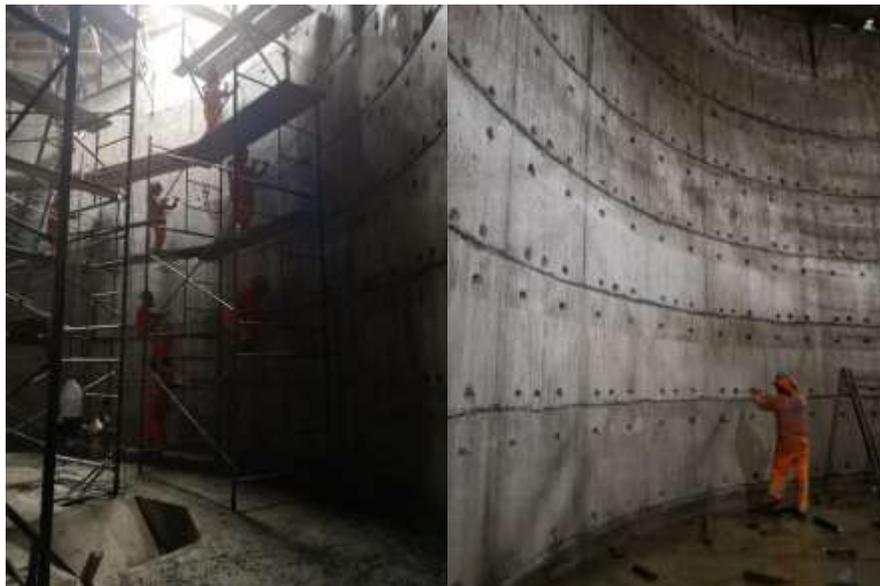
Figura 62 Picado de las juntas y acceso de separadores para reparación con PERGROUT MORTAR

- Cuando las cangrejas dejen expuesto el acero de refuerzo del muro e incluso se permitan ver a través de estos, entonces se procederá a encofrar previamente.
- Finalizada la colocación de PER GROUT MORTAR se debe curar con agua o curador químico.
- Finalmente, la superficie acabada se deberá curar con agua o un curador químico.

- Reparación estructural – Antes de la aplicación del recubrimiento: Para grietas mayores a 0.4 mm (1/64”) o con filtración activa, se recomiendan los siguientes métodos de reparación. Picar grietas, juntas de construcción defectuosas y otros problemas estructurales hasta una profundidad de 37 mm (1.5”) y un ancho de 25 mm (1”). Una ranura en forma de “V” no es aceptable. La ranura puede ser cortada con sierra en lugar de cincel, pero hay que asegurarse de que tenga forma trapezoidal, o si no se le tendrá que dar forma para que puedan integrarse otros materiales de forma mecánica en una etapa posterior. Limpiar y mojar la ranura, aplicar una capa de Xypex Concentrado con una brocha y dejar que seque durante 10 minutos. Rellenar la cavidad comprimiendo firmemente el DRY-PAC con una herramienta neumática o con martillo y un bloque de madera.

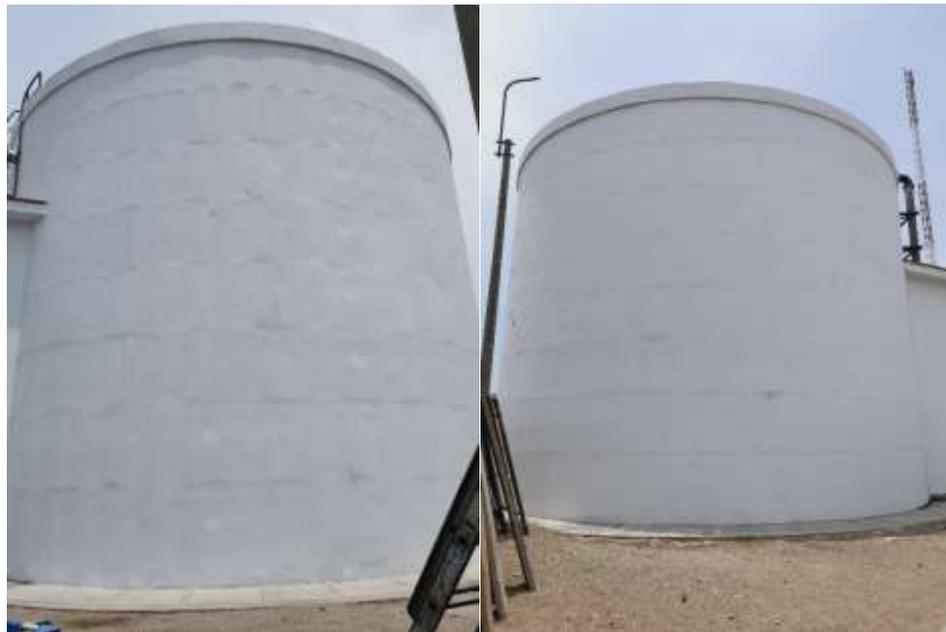
Figura 74 Verificación de filtraciones de la segunda llenada

Para una segunda prueba, ya aplicando el impermeabilizante, se tuvo un resultado muy positivo ya que no se presentaron filtraciones y se dio como aprobado la prueba de impermeabilización del reservorio.

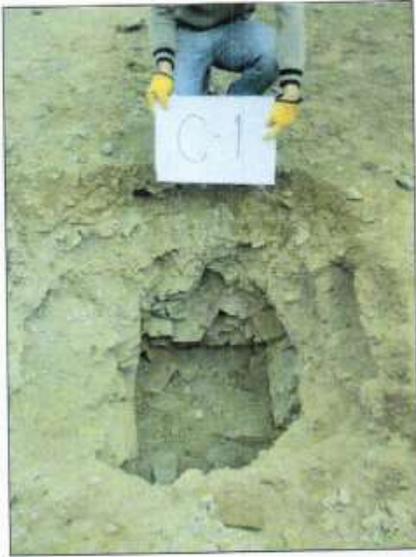
Foto N°4: De -0.20 a -1.50m de profundidad de la calicata C-1, es una roca fracturada moderadamente dura del tipo andestia (Roca), es una roca ígnea volcánica (extrusiva), verdosa, de grano fino o textura afanítica, muy compacta, constituida principalmente por plagioclasas y anfíboles. La propiedad física más notoria es su resistencia a la tracción y compresión. No presenta alteraciones químicas ni mineralógicas que puedan alterar sus propiedades físicas, solo el intemperismo natural y superficial.

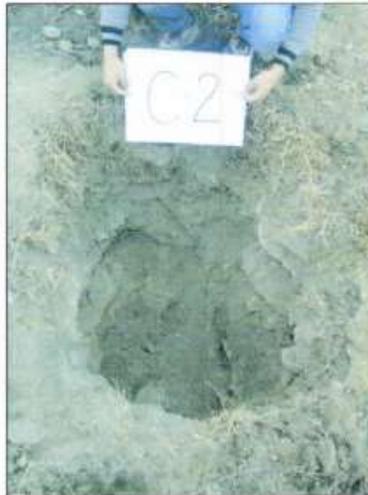
Foto N°6: De -0.55 a -1.35m de profundidad de la calicata C-2, es una roca fracturada moderadamente dura del tipo andesita (Roca), es una roca ígnea volcánica (extrusiva), verdosa, de grano fino o textura afanítica, muy compacta, constituida principalmente por plagioclasas y anfíboles. La propiedad física más notoria es su resistencia a la tracción y compresión. No presenta alteraciones químicas ni mineralógicas que puedan alterar sus propiedades físicas, solo el intemperismo natural y superficial.

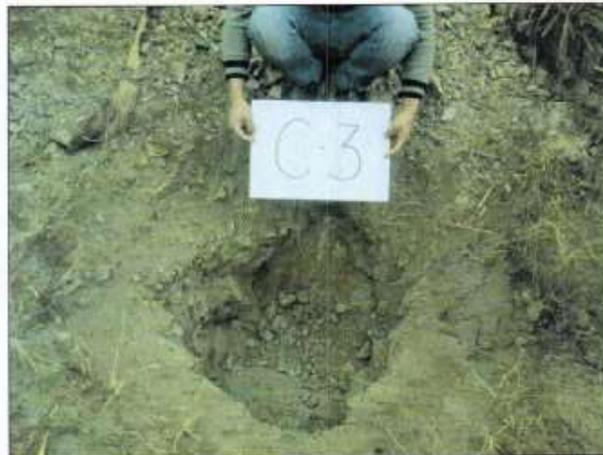
Foto N°8: De -0.25 a -1.00m de profundidad de la calicata C-3, es una roca fracturada moderadamente dura del tipo andesita (Roca), es una roca ígnea volcánica (extrusiva), verdosa, de grano fino o textura afanítica, muy compacta, constituida principalmente por plagioclasas y anfíboles. La propiedad física más notoria es su resistencia a la tracción y compresión. No presenta alteraciones químicas ni mineralógicas que puedan alterar sus propiedades físicas, solo el intemperismo natural y superficial.
