“EVALUACIÓN DE CONFIABILIDAD DEL DRONE PHANTOM 4 PRO V2.0 PARA CALCULAR EL ÍNDICE DE CONDICIÓN DEL PAVIMENTO FLEXIBLE EN AV. MIRAFLORES DEL DISTRITO DE COMAS, LIMA - 2020”.

Tesis para optar el título profesional de:

Omar Christian Quispe Enriquez

2020

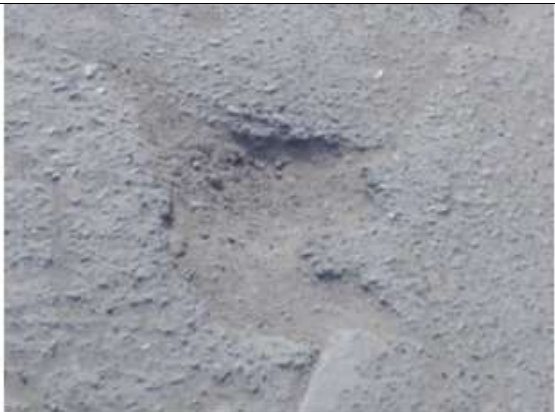
<p data-bbox="248 1267 831 1357">Identificación de falla de tipo Huevo con severidad Leve , con dimensiones de 0.40m de Longitud y 0.35m de Ancho .Se ubica con en la Unidad Muestral N° 5.</p>

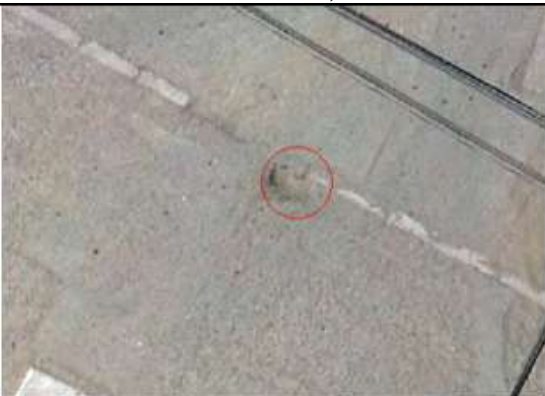
<p data-bbox="871 1256 1410 1368">Identificación de falla de tipo Huevo con severidad Leve , con dimensiones de con dimensiones de 0.42m de Longitud y 0.35m de Ancho .Se ubica con en la Unidad Muestral N° 5.</p>

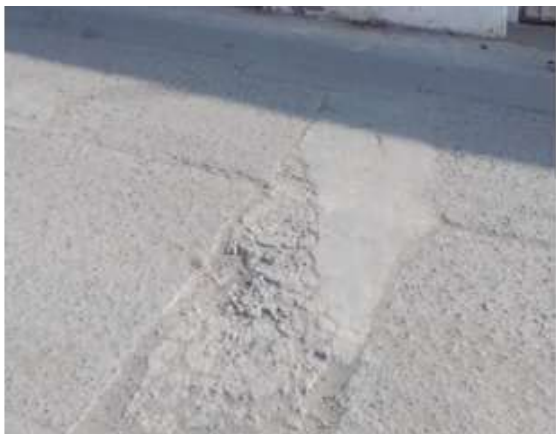
<p data-bbox="253 1861 839 1951">Identificación de falla de tipo Parche con severidad Media , con dimensiones de 1.81m de Longitud y 0.72m de Ancho .Se ubica con en la Unidad Muestral N° 9.</p>

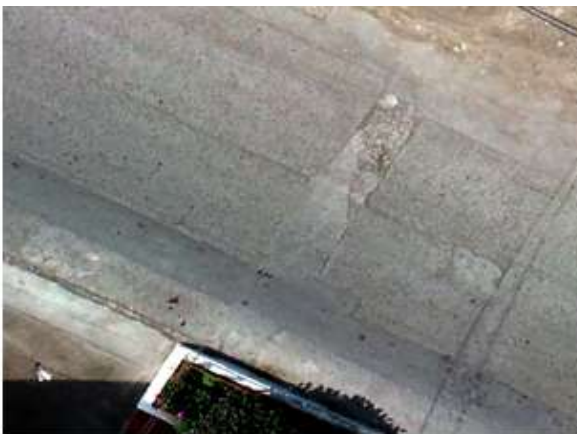
<p data-bbox="874 1839 1457 1951">Identificación de falla de tipo Parche con severidad Media,con dimensiones de 1.80m de Longitud y 0.70m de Ancho .Se ubica con en la Unidad Muestral N° 9.</p>

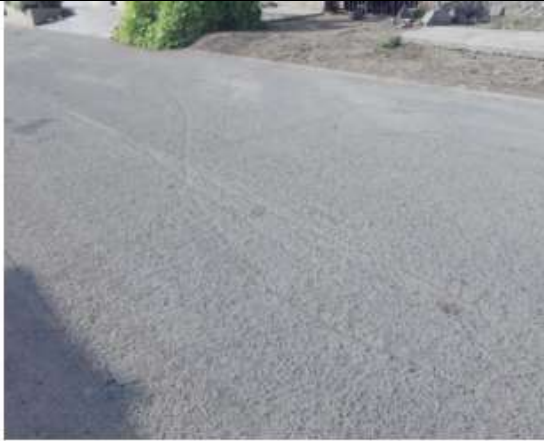
Identificación de falla de tipo Grieta con severidad Leve , con dimensiones de 2.16 m de Longitud .Se ubica con en la Unidad Muestral N° 1.

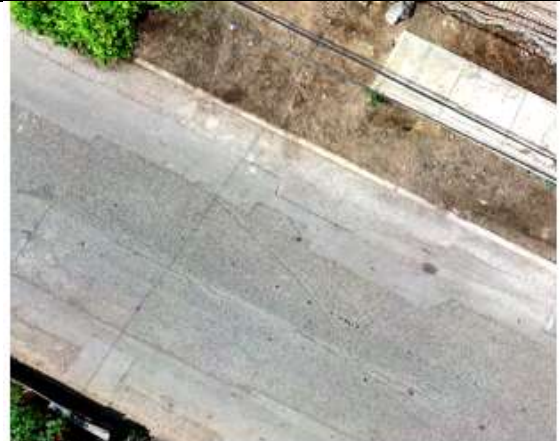
Identificación de falla de tipo Grieta con severidad Leve , con dimensiones de 2 m de Longitud.Se ubica con en la Unidad Muestral N° 1.

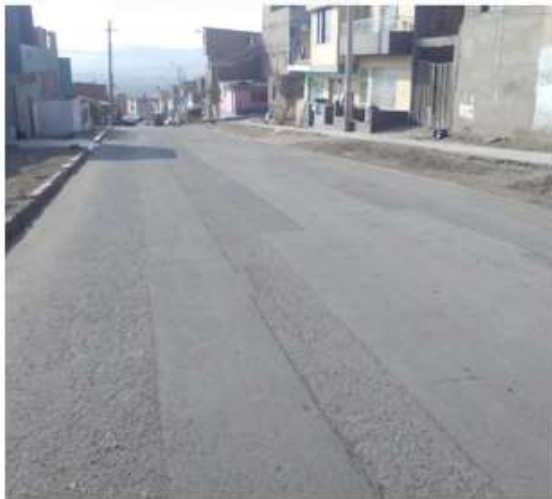
Identificación de falla de tipo Parche con severidad Leve .Se ubica con en la Unidad Muestral N° 10.

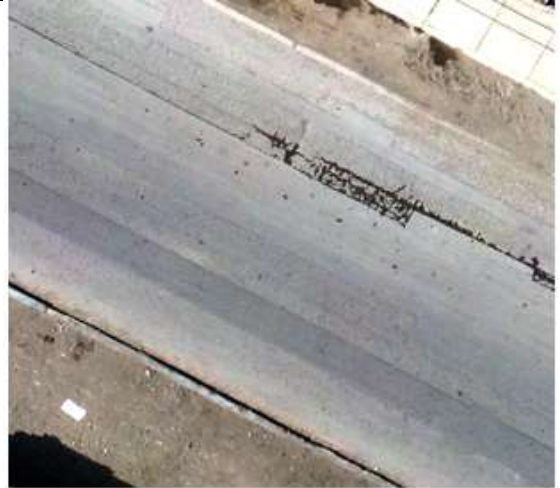
Identificación de falla de tipo Parche con severidad Leve .Se ubica con en la Unidad Muestral N° 10.

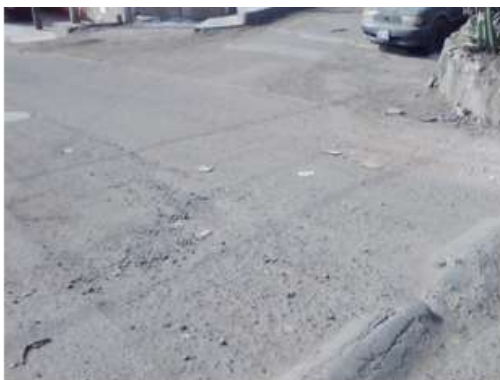
Identificación de falla de tipo Desprendimiento de Agregado con severidad Media .Se ubica con en la Unidad Muestral N° 4.

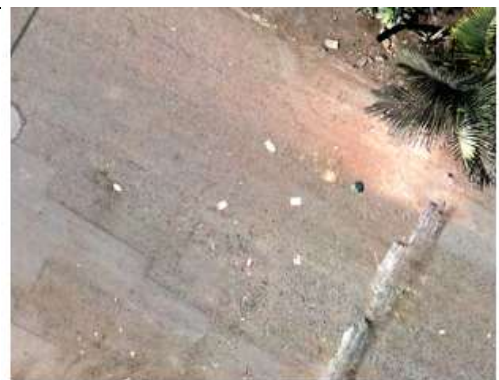
Identificación de falla de tipo Desprendimiento de Agregado con severidad Media .Se ubica con en la Unidad Muestral N° 4.

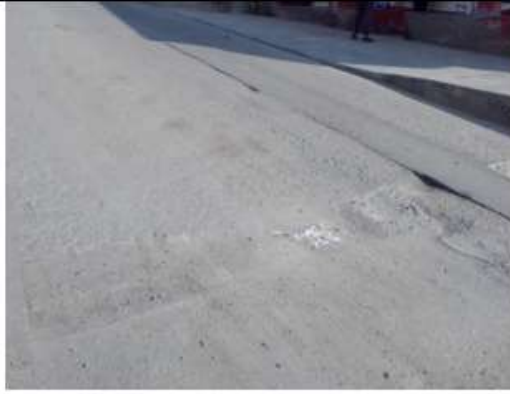
Identificación de falla de tipo Hundimiento con severidad Media .Se ubica con en la Unidad Muestral N° 8.

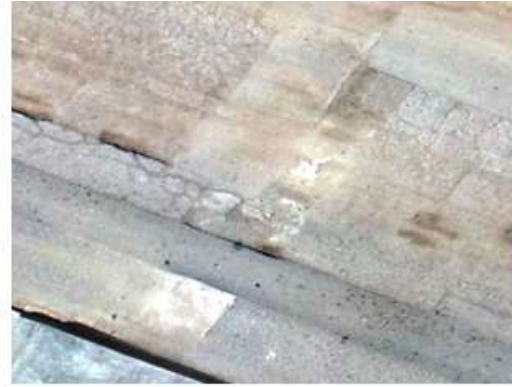
Identificación de falla de tipo Desprendimiento| de Agregado con severidad Media .Se ubica con en la Unidad Muestral N° 4.
