FACULTAD DE INGENIERÍA

Carrera de Ingeniería Civil

“CORRELACIÓN DEL ESTADO DE CONSERVACIÓN FUNCIONAL Y ESTRUCTURAL DEL PAVIMENTO FLEXIBLE DE LA AV. METROPOLITANA, TRAMO (IDA Y VUELTA): AV. UNIVERSITARIA - AV. GREGORIO APAZA, EN EL DISTRITO DE COMAS, CIUDAD DE LIMA, EN EL AÑO 2019.”

Tesis para optar el título profesional de:

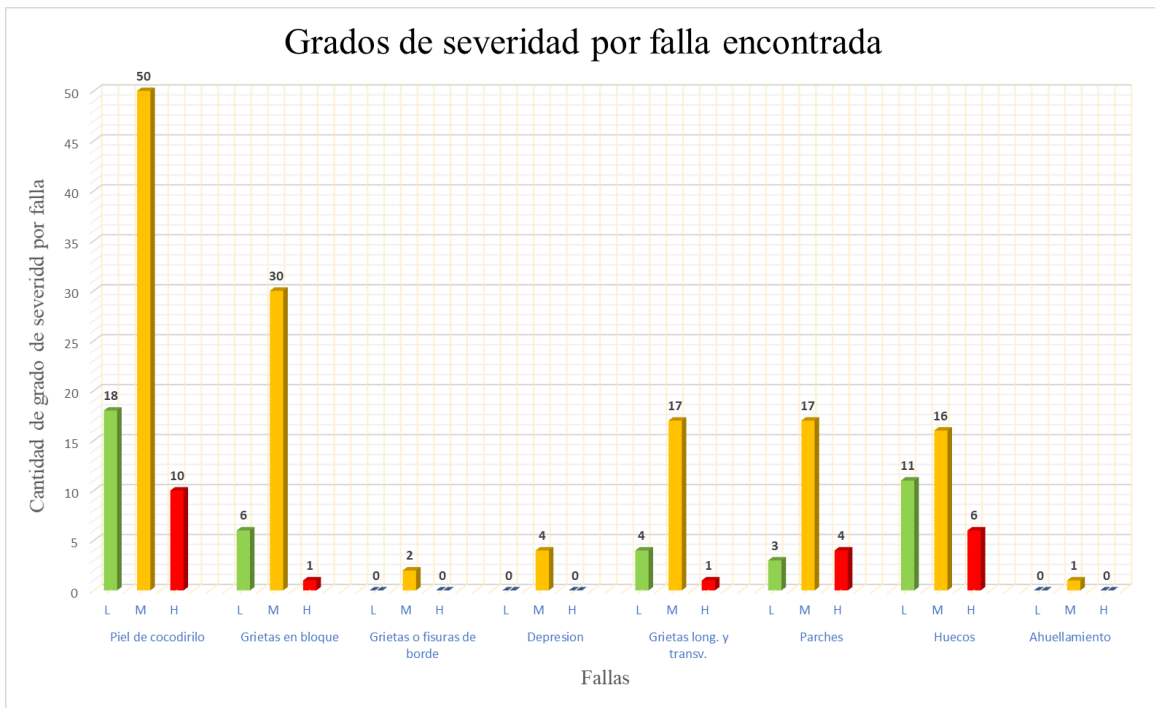
Figura 65

Grados de Severidad por Falla encontrada.

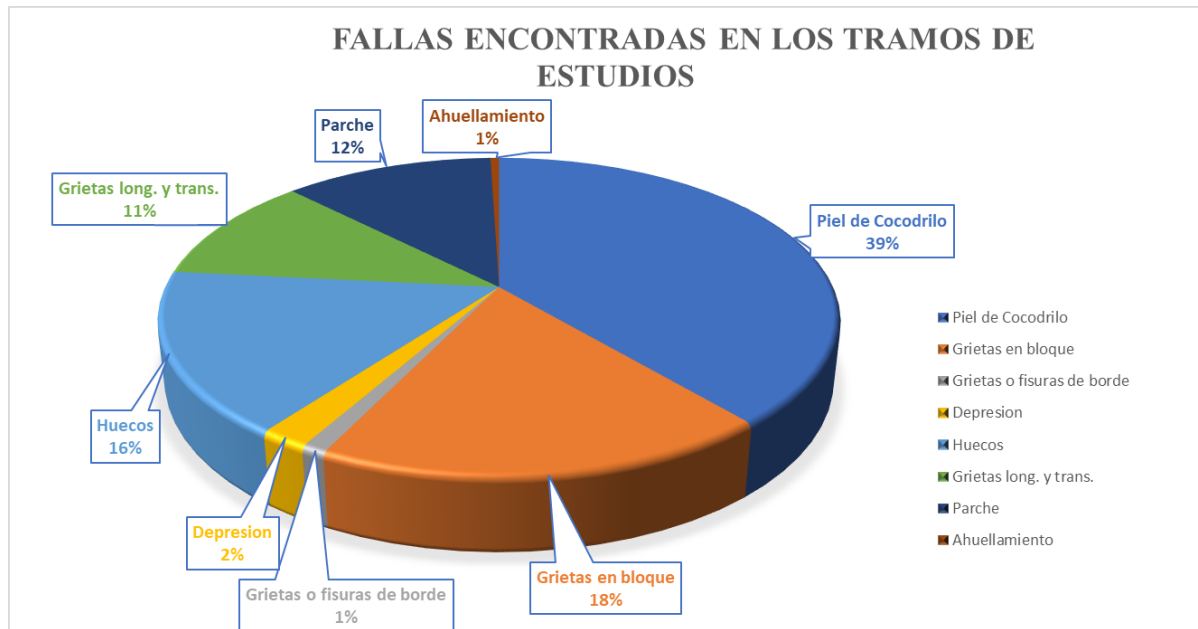
Figura 66

Fallas encontradas en el Área de Estudio.

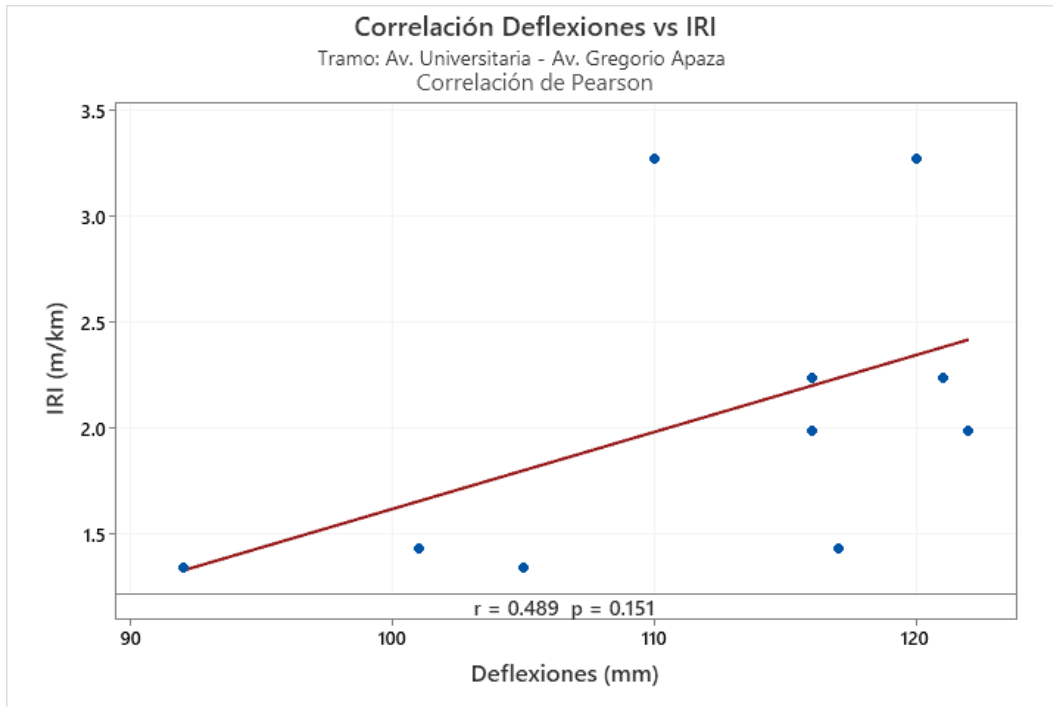
Figura 94

Interpretación de la figura 94: Se puede observar que los datos se encuentran muy dispersos, lo cual permitiría predecir que no existe correlación, así mismo se observa un coeficiente R de Pearson relativamente menor, por lo que, para poder llegar a una conclusión, se interpretara mediante el “p valor” o nivel de significancia, de esta manera se aseverara si se aprueba o rechaza la hipótesis nula o **H₀**, que es el propuesto por este investigador.

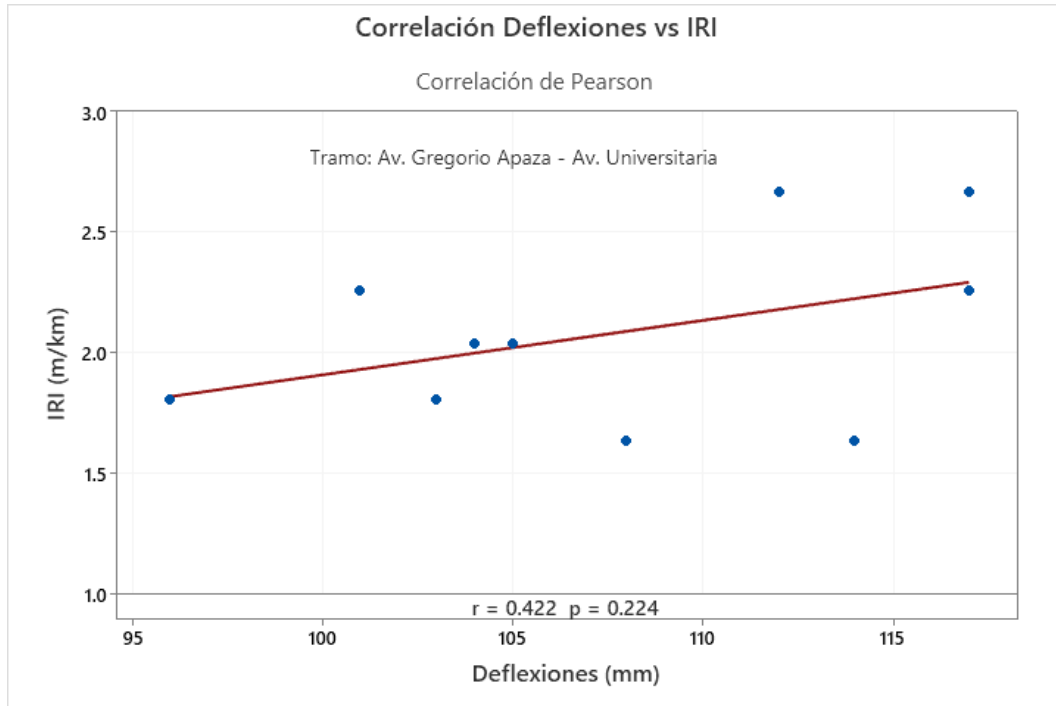
Figura 96

Interpretación de la figura 96: Se obtuvo un coeficiente R de Pearson de 0.422, así mismo se denota que los puntos se encuentran muy dispersos, por lo que se podría deducir que no existe alguna correlación. En este sentido para poder aseverar si existe o no una correlación el p valor o nivel de significancia nos permitirá aceptar o rechazar nuestra hipótesis nula o **H₀**.
