FACULTAD DE INGENIERÍA

Carrera de Ingeniería Civil

“PROPUESTA ESTRATEGICA DE INTERVENCIÓN DEL PAVIMENTO FLEXIBLE, APLICANDO LA METODOLOGÍA VIZIR, EN LA AVENIDA PERÚ, TRAMO AVENIDA AMERICA – AVENIDA ESPAÑA, DE LA CIUDAD DE TRUJILLO – 2021”

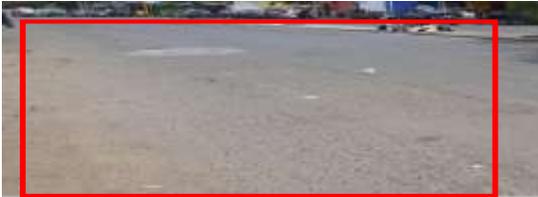
X	PULIMIENTO DE AGREGADOS	25	3.7	92.5	3	41.95	41.95	B

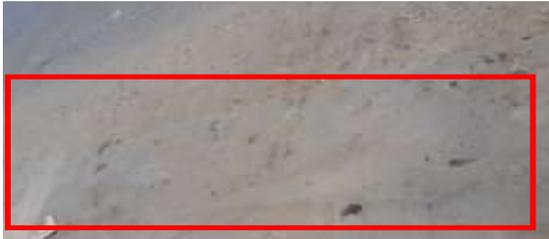
X	BACHEOS Y PARCHEOS	1.8	0.9	1.62	2	0.734	0.734	A	2	2	3	0	3	MARGINAL

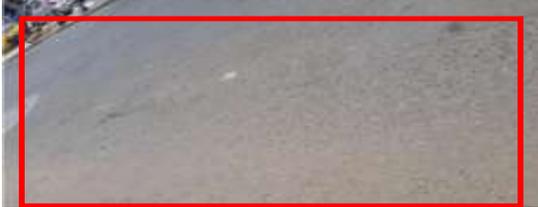
X	PULIMIENTO DE AGREGADOS	25	3.7	92.5	2	41.95	41.95	B	3	3	5	0	5		DEFICIENTE

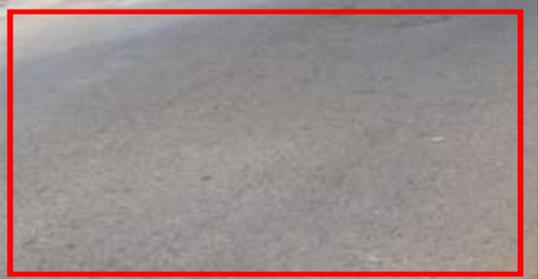
X	PULIMIENTO DE AGREGADOS	2.2	4	8.8	2	3.99	3.99	B

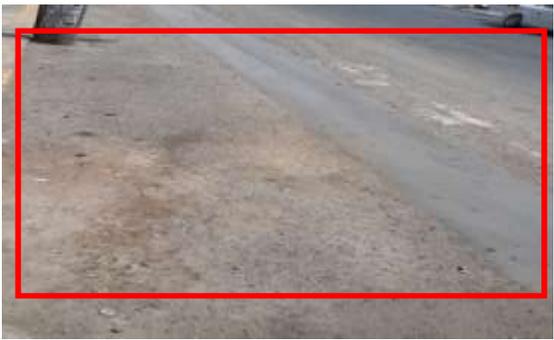
X	PERDIDA DE AGREGADOS	31.5	3	94.5	2	42.85	42.85	B	3	3	5	0	5	DEFICIENTE

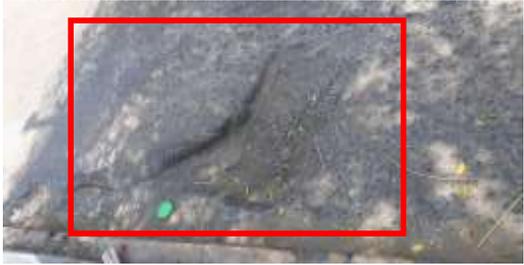
X	OJO DE PESCADO	1	1		1	3	0.4535	0.454	B	3	3	5	0	5	DEFICIENTE

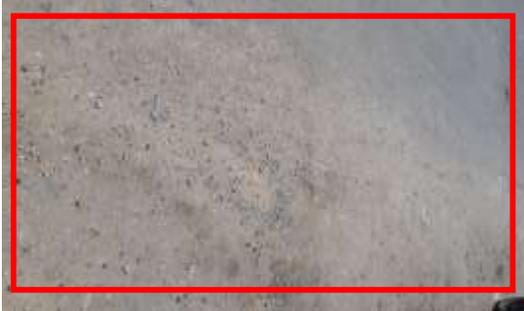
X	PERDIDA DE AGREGADOS	7	3		21	3	9.5238	9.524	B	0	3	3	0	3	MARGINAL

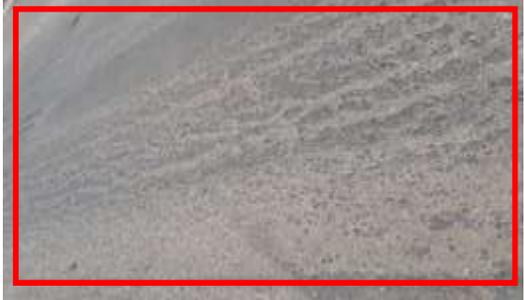
X	PULIMIENTO DE AGREGADOS	8	2		16	3	7.2562	7.256	B	3	3	5	0	5	DEFICIENTE

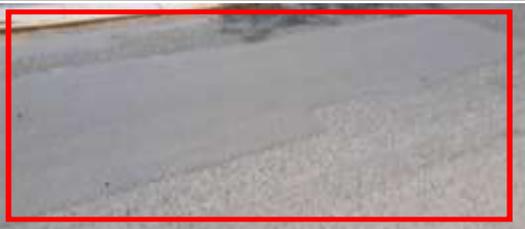
X	BACHEOS Y PARCHEOS	7.2	1.8	12.96	2	5.8776	5.878	A	2	0	3	0	3	MARGINAL

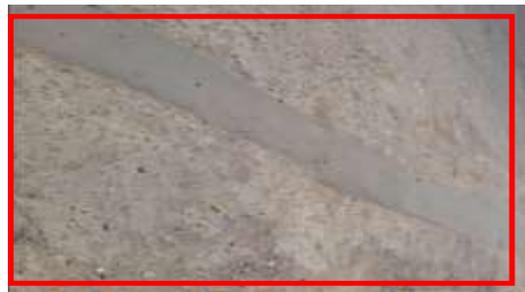
X	PERDIDA DE AGREGADOS	10	2	20	3	9.0703	9.07	B							4	4	7	1	6	DEFICIENTE

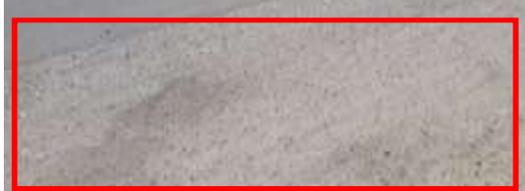
X	PERDIDA DE AGREGADOS	5	3	15	2	6.8027	6.803	B

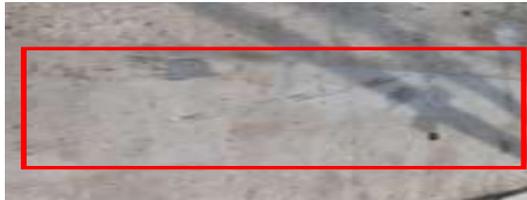
X	BACHEOS Y PARCHEOS	7	0.9	6.3	2	2.8571	2.857	A							MARGINAL

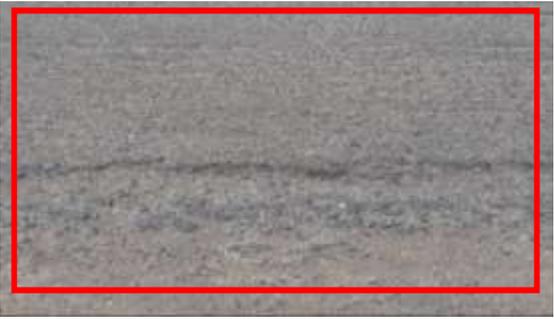
X	PULIMIENTO DE AGREGADOS	5	2.8	14	3	6.3492	6.349	B	3	3	5	0	5	DEFICIENTE

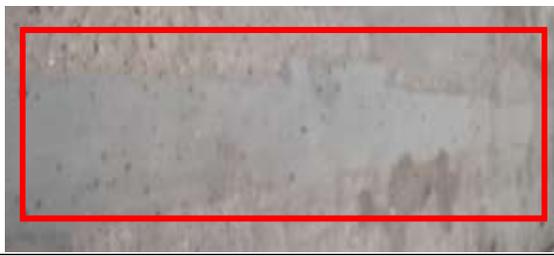
X	BACHEOS Y PARCHEOS	20	0.9	18	2	8.1633	8.163	A							MARGINAL

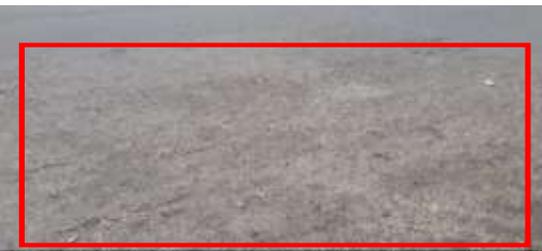
X	PERDIDA DE AGREGADOS	2.8	3		8.4	2	3.8095	3.81	B							DEFICIENTE

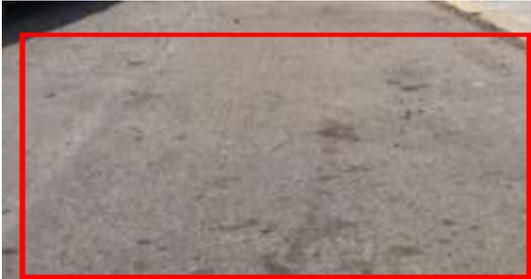
X	PERDIDA DE AGREGADOS	31.5	3		94.5	2	42.857	42.86	B	3	3	5	0	5

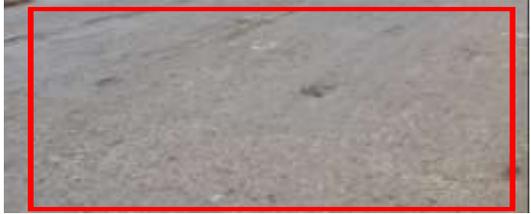
X	PULIMIENTO DE AGREGADOS	4	3		12	3	5.4422	5.442	B	3	3	5	0	5	DEFICIENTE

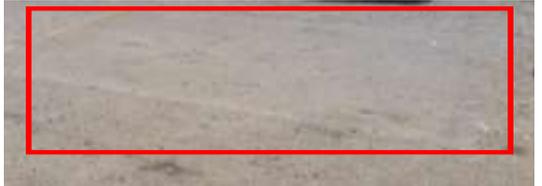
X	BACHEOS Y PARCHEOS	1	2.2		2.2	2	0.9977	0.998	A	2	0	3	0	3	MARGINAL

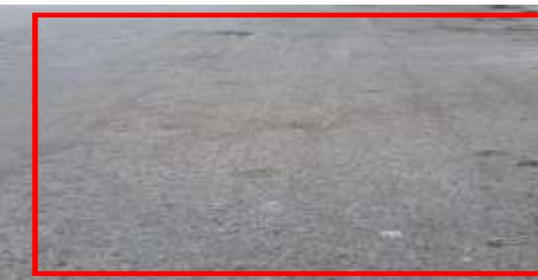
X	PULIMIENTO DE AGREGADOS	7	3	21	3	9.5238	9.524	B							4	4	7	1	6	DEFICIENTE

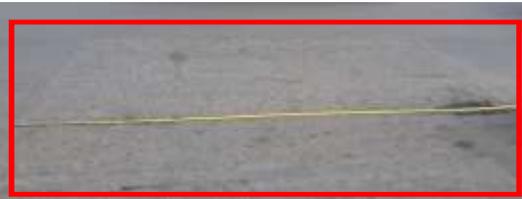
X	PULIMIENTO DE AGREGADOS	2.5	2.2	5.5	2	2.4943	2.494	B

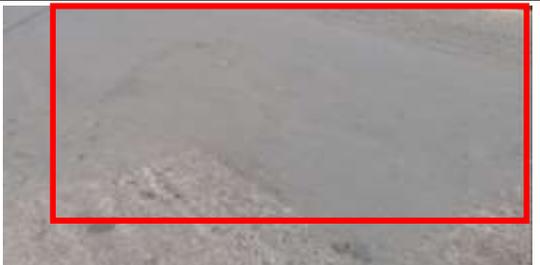
X	BACHEOS Y PARCHEOS	6.5	2.1	13.65	2	6.1905	6.19	A	2	0	3	0	3

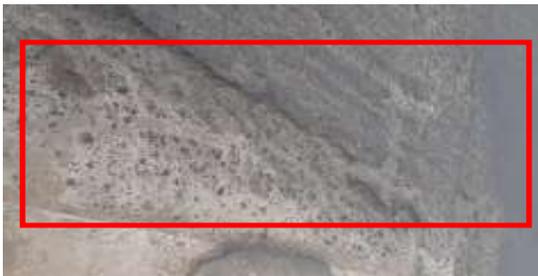
X	PULIMIENTO DE AGREGADOS	1.8	0.4	0.72	3	0.3265	0.327	B	3	3	5	0	5	DEFICIENTE

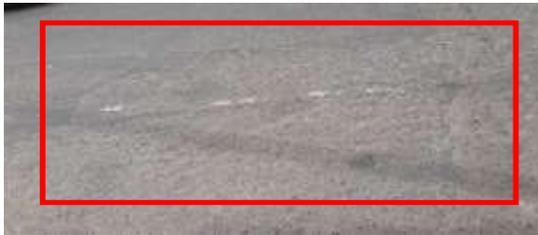
X	PULIMIENTO DE AGREGADOS	4.5	3	13.5	3	6.1224	6.122	B

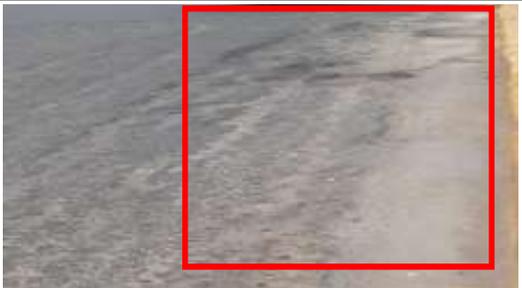
X	DESINTEGRACION DE BORDES DE PAVIMENTO	5	0.3	1.5	3	0.6803	0.68	B	3	3	5	0	5	DEFICIENTE

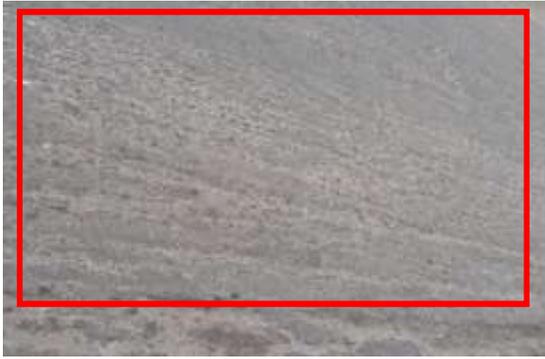
X	PULIMIENTO DE AGREGADOS	6.2	3	18.6	3	8.4354	8.435	B	4	4	7	1	6		DEFICIENTE

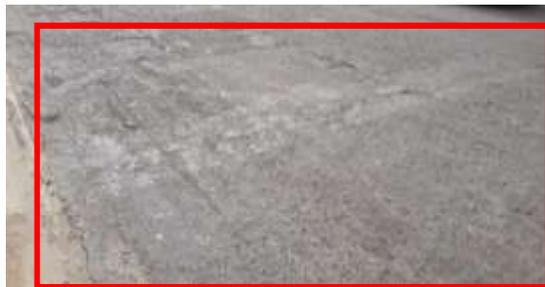
X	PULIMIENTO DE AGREGADOS	4.5	4.8	21.6	3	9.7959	9.796	B

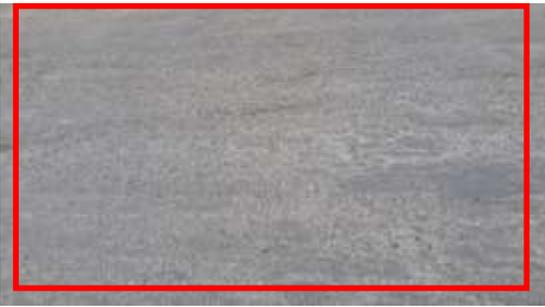
X	PULIMIENTO DE AGREGADOS	4	3	12	2	5.4422	5.442	B	4	4	7	1	6	DEFICIENTE

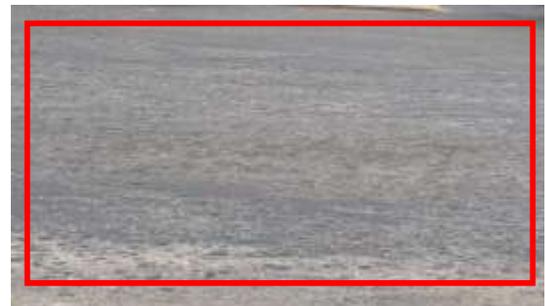
X	PULIMIENTO DE AGREGADOS	6	3	18	3	8.1633	8.163	B

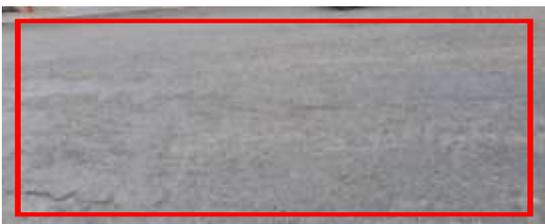
X	PULIMIENTO DE AGREGADOS	5.5	3		16.5	3	7.483	7.483	B								DEFICIENTE

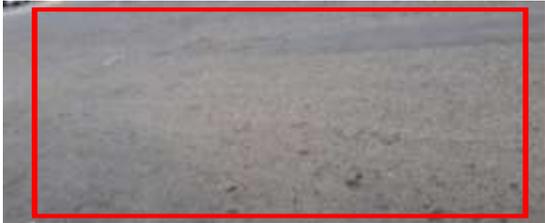
X	PULIMIENTO DE AGREGADOS	5	4	5.6	20	2	9.0703	9.07	B	4	4	7	1	6

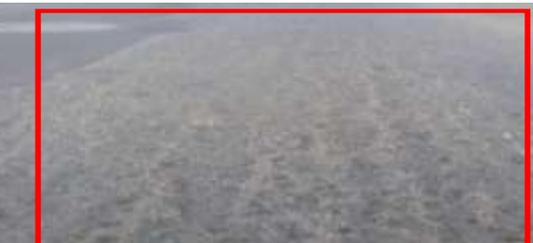
X	PULIMIENTO DE AGREGADOS	8.8	2.5	22	3	9.9773	9.977	B							4	4	7	1	6	DEFICIENTE

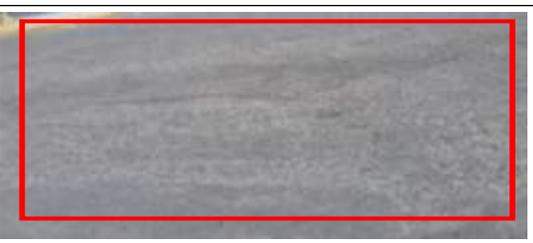
X	PULIMIENTO DE AGREGADOS	5	2	10	3	4.5351	4.535	B

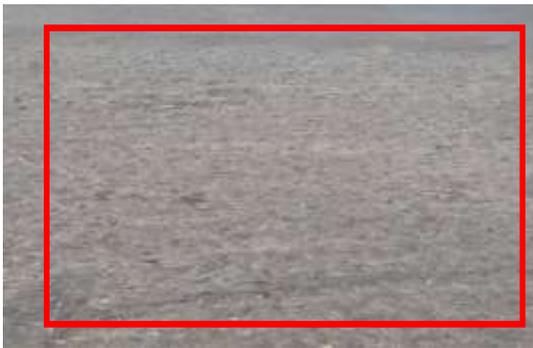
X	PULIMIENTO DE AGREGADOS	3	3		9	3	4.0816	4.082	B	3	3	5	0	5	DEFICIENTE

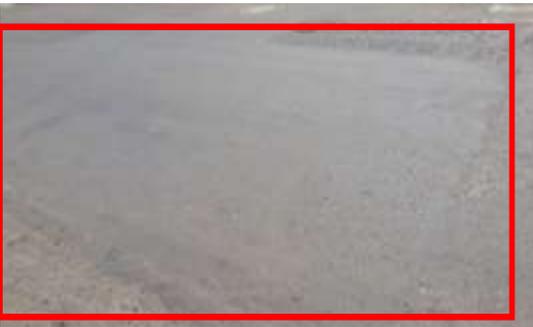
X	BACHEOS Y PARCHEOS	4.5	2.5		11.25	2	5.102	5.102	A							MARGINAL

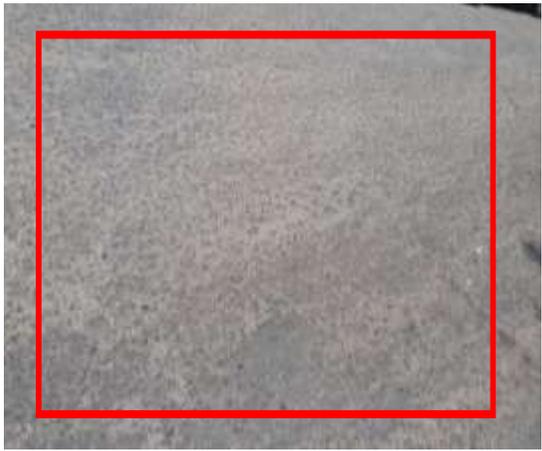
X	PULIMIENTO DE AGREGADOS	12	3		36	2	16.327	16.33	B						4	4	7	1	6	DEFICIENTE

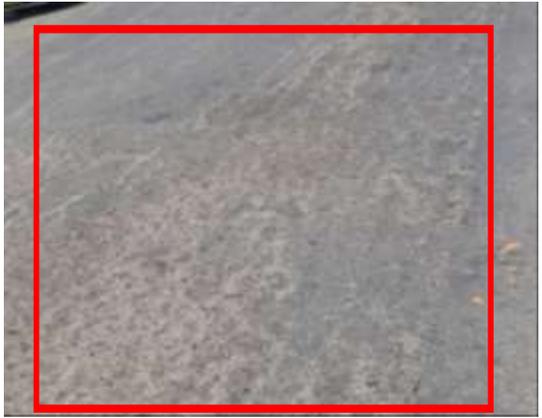
X	PULIMIENTO DE AGREGADOS	10	1.8		18	3	8.1633	8.163	B

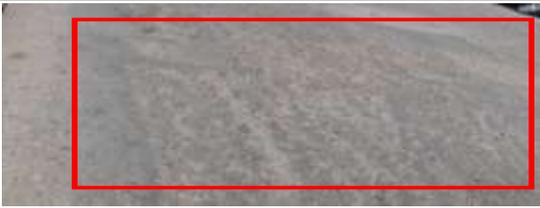
X	PULIMIENTO DE AGREGADOS	8	2.5	20	3	9.0703	9.07	B	3	3	5	0	5	DEFICIENTE

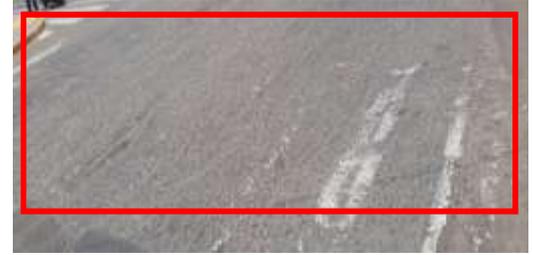
X	PULIMIENTO DE AGREGADOS	3	7	21	3	9.5238	9.524	B	3	3	5	0	5	DEFICIENTE

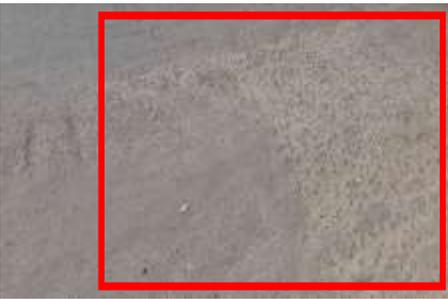
x	PULIMIENTO DE AGREGADOS	1.8	2.5	4.5	3	2.0408163	2.0408	B	4	4	7	1	6	DEFICIENTE

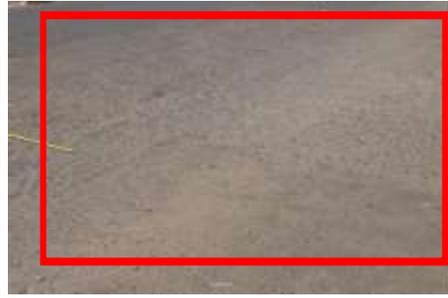
x	PULIMIENTO DE AGREGADOS	10	5	50	2	22.675737	22.676	B

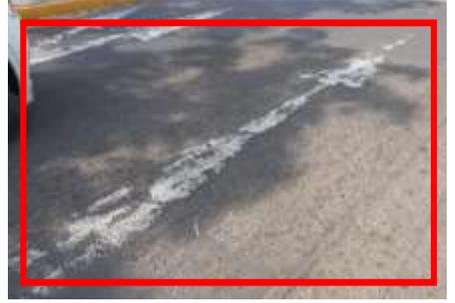
PULIMIENTO DE AGREGADOS	4.2	5	21	3	9.5238095	9.5238	B							DEFICIENTE

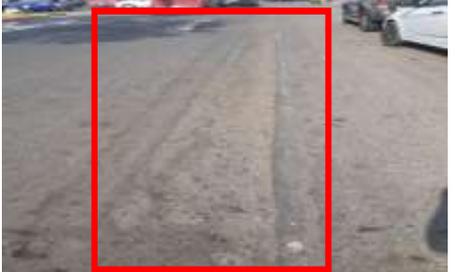
x	PULIMIENTO DE AGREGADOS	17	1	17	3	7.7097506	7.7098	B	4	4	7	1	6

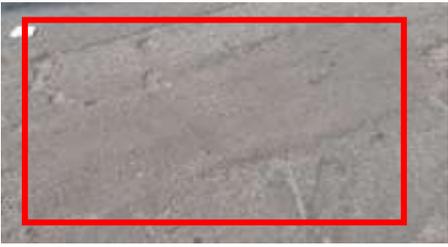
x	BACHEOS Y PARCHEOS	1.5	0.9	1.35	3	0.6122449	0.6122	A	3	3	5	0	5	DEFICIENTE

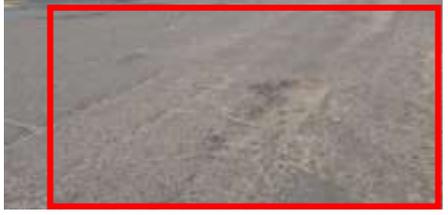
x	PERDIDA DE AGREGADOS	12	3	36	2	16.326531	16.327	B							DEFICIENTE

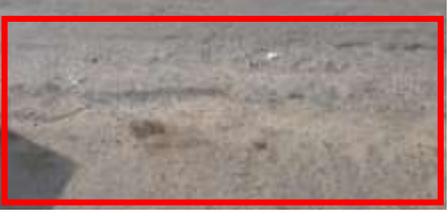
x	PERDIDA DE AGREGADOS	2	1.8	3.6	3	1.6326531	1.6327	B	4	4	7	1	6

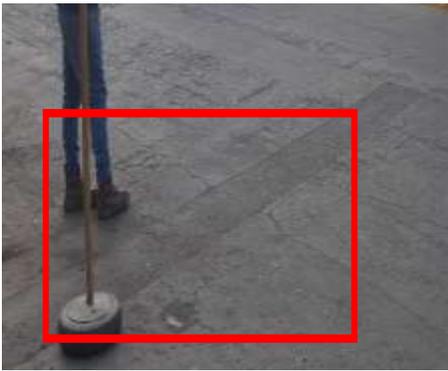
PULIMIENTO DE AGREGADOS	0.5	4.2		2.1	2	0.952381	0.9524	B	3	3	5	0	5	DEFICIENTE

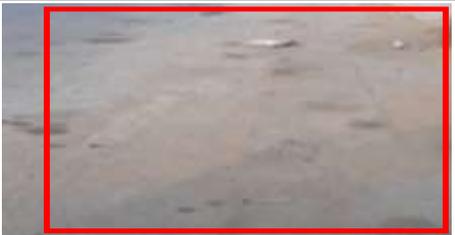
x	PERDIDA DE AGREGADOS	7	3	21	3	9.5238095	9.5238	B	4	4	7	1	6	DEFICIENTE

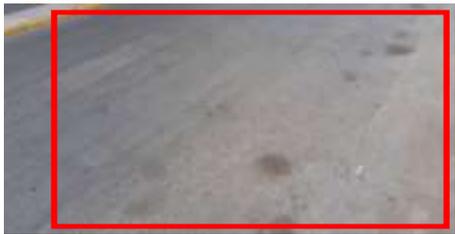
x	PERDIDA DE AGREGADOS	5	2	10	2	4.5351474	4.5351	B

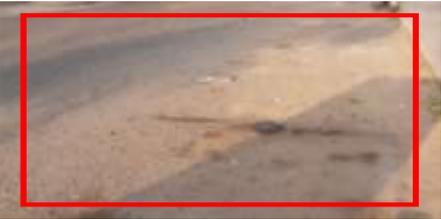
x		PERDIDA DE AGREGADOS	12	3	36	2	16.326531	16.327	B	3	3	5	0	5	DEFICIENTE

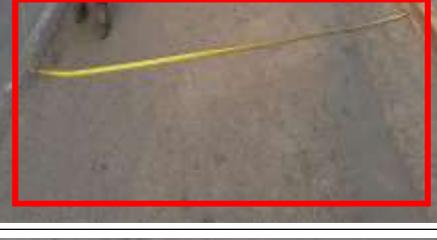
x	PERDIDA DE AGREGADOS	10	3	30	2	13.605442	13.605	B							3	3	5	0	5	DEFICIENTE

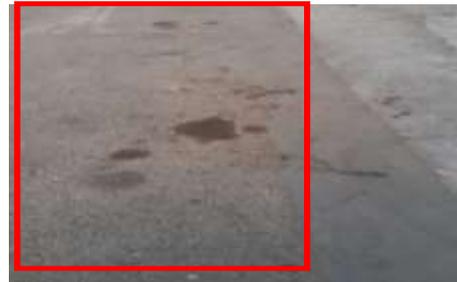
PULIMIENTO DE AGREGADOS	5	3	15	2	6.8027211	6.8027	B

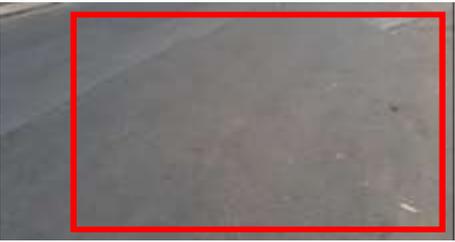
x	PULIMIENTO DE AGREGADOS	12	3	36	2	16.326531	16.327	B	4	0	5	0	5	DEFICIENTE

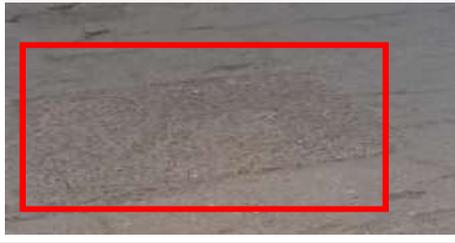
x	PULIMIENTO DE AGREGADOS	1.8	1.1	1.98	3	0.8979592	0.898	B

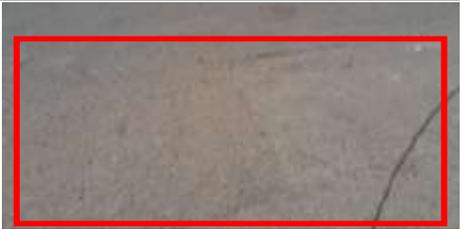
x	PULIMIENTO DE AGREGADOS	4	3	12	3	5.4421769	5.4422	B	3	3	5	0	5	DEFICIENTE

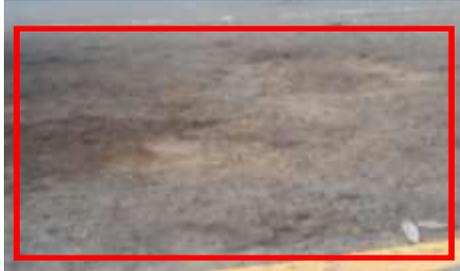
x	PERDIDA DE AGREGADOS	4.2	3	12.6	3	5.7142857	5.7143	B	3	3	5	0	5	DEFICIENTE

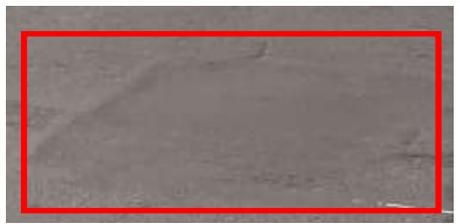
x	BACHEOS Y PARCHEOS	0.9	0.8	0.72	2	0.3265306	0.3265	A	2	0	3	0	3	MARGINAL

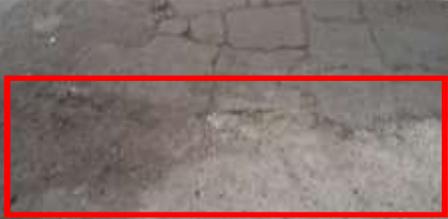
x	PERDIDA DE AGREGADOS	2.2	1	2.2	3	0.9977324	0.9977	B	3	3	5	0	5	DEFICIENTE

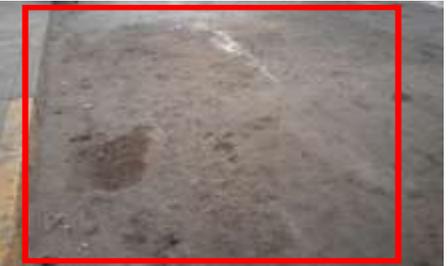
x	PERDIDA DE AGREGADOS	6.5	3	19.5	3	8.8435374	8.8435	B

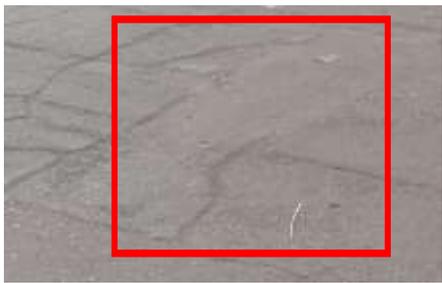
x	BACHEOS Y PARCHEOS	0.9	2.8	2.52	2	1.1428571	1.1429	A

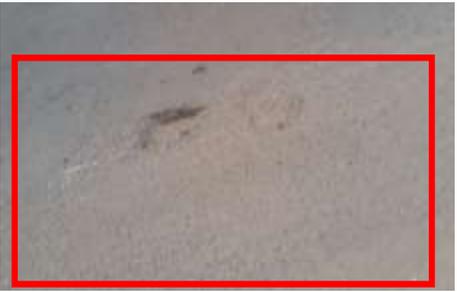
x	PULIMIENTO DE AGREGADOS	3.5	2.5	8.75	3	3.968254	3.9683	B	3	3	5	0	5	DEFICIENTE

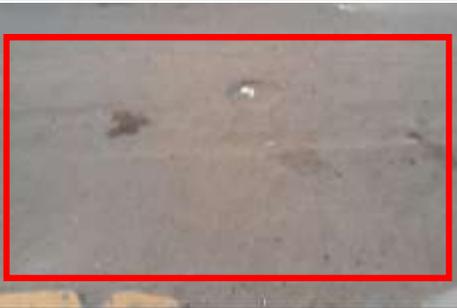
x	PERDIDA DE AGREGADOS	4	3	12	3	5.4421769	5.4422	B

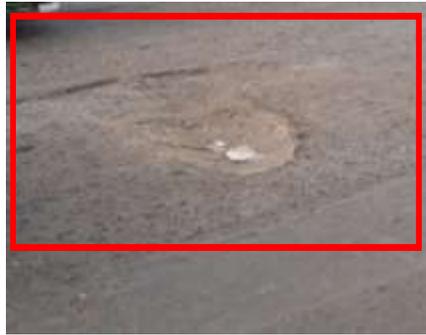
x	PERDIDA DE AGREGADOS	2.5	3	7.5	3	3.4013605	3.4014	B	3	3	5	0	5	DEFICIENTE

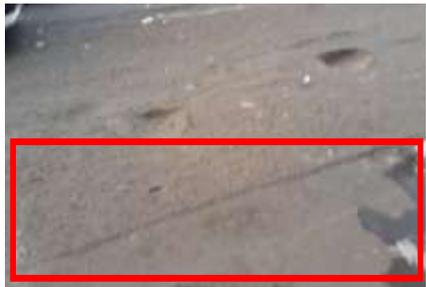
x	BACHEOS Y PARCHEOS	3	0.8	2.4	2	1.0884354	1.0884	B	2	2	3	0	3	MARGINAL
