UNIVERSIDAD
PRIVADA
DEL NORTE

Carrera de Ingeniería Civil

“DESARROLLO DE UN MANUAL DE IDENTIFICACIÓN DE PATOLOGÍAS ESTRUCTURALES PARA LA REPARACIÓN DE VIVIENDAS SOCIALES DE ALBAÑILERÍA EN LIMA METROPOLITANA”.

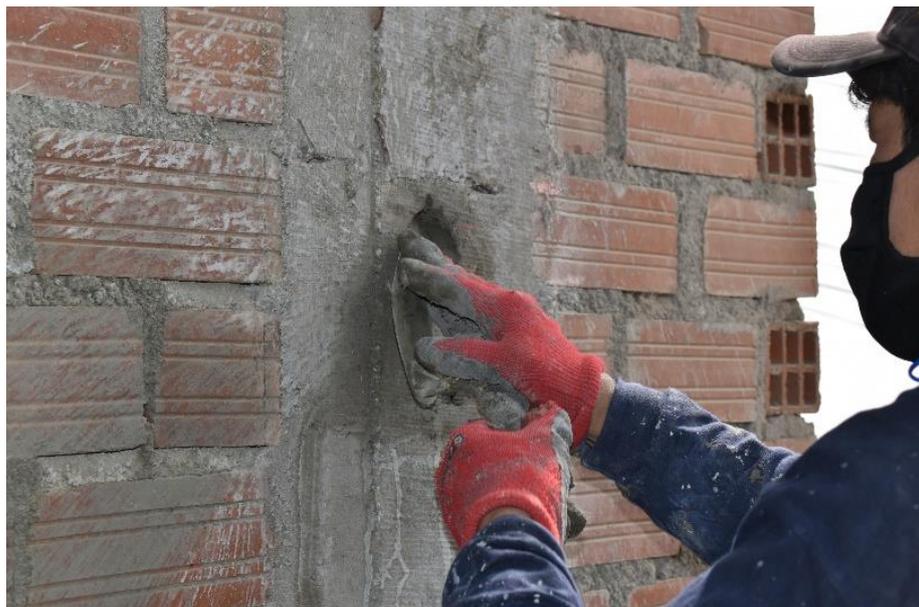
Figura 9. Proceso de reparación del núcleo cilíndrico extraído.

Los materiales usados fueron un mortero cementicio de alta resistencia o mayor al diseño de la vivienda junto con un primer para su correcta adherencia

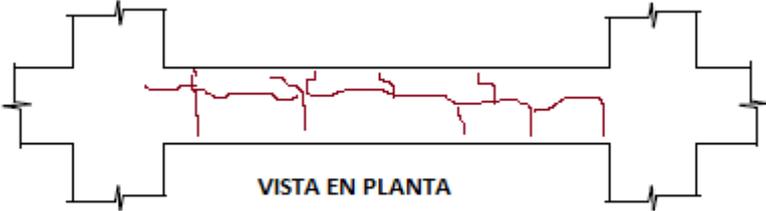
A.1	FISURACION POR CONTRACCION PLASTICA EN VIGAS
<p>Vista en planta losa</p>

<p style="text-align: center;">VISTA EN PLANTA</p>	
<p>1. CARACTERÍSTICAS:</p> <ul style="list-style-type: none"> • Fisuración continua superficial – anchos apreciables de 0.15 a 0.4 mm, se aprecia como piel de cocodrilo. • Este comportamiento se aprecia desde 1 a 6 horas después del vaciado. 	
<p>2. CAUSAS:</p> <ul style="list-style-type: none"> • Calor excesivo o baja humedad. • Evaporación rápida del agua superficial • Exceso de finos en la arena • Producto del curado ineficiente o exceso de agua en el mezclado. 	
<p>3. SOLUCIONES:</p> <p>Tratamiento de la superficie afectada con un mortero cementicio de mayor resistencia al proyectado acompañado con un acrílico para una mejor adherencia.</p>

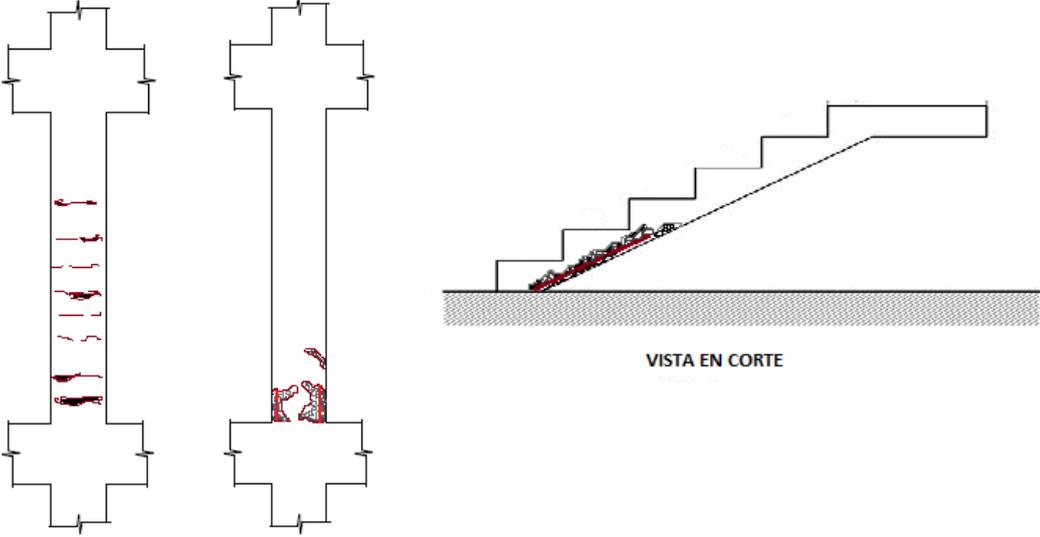
A.5	APARECION CANCREJERAS U OQUEDADES EN EL CONCRETO

<p>1. CARACTERISTICAS:</p> <p>Vacíos marcados y exposición del acero y/o agregado grueso.</p>	
<p>2. CAUSAS:</p> <ul style="list-style-type: none"> • Mal asentamiento o armado del encofrado; sin respetar el espaciamiento entre el acero y la armadura del Encofrado • Mala colocación del concreto y/o dosificación como Vibrado 	
<p>3. SOLUCIONES:</p> <ul style="list-style-type: none"> ▪ Picar, abrir o exponer más las cangrejas limpiando la superficie y material suelto. Colocar un motero cementicio modificado de alta resistencia (siendo este de mayor resistencia al proyectado) con un látex para la adherencia correcta.

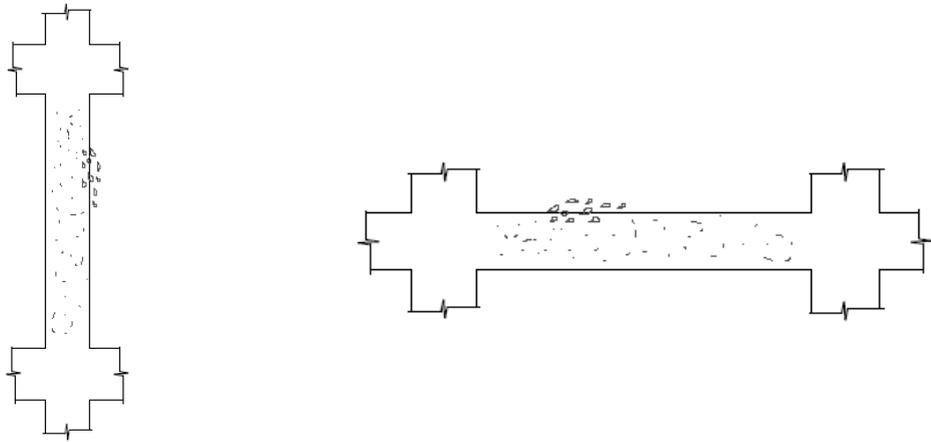
A.7	Desprendimiento Superficial de Vigas y Columnas

<p>1. CARACTERISTICAS:</p> <ul style="list-style-type: none"> • Vacíos marcados y exposición del acero. • Este estado del elemento es delicado ya que su sección y composición es pobre 	
<p>2. CAUSAS:</p> <ul style="list-style-type: none"> • Mal diseño de concreto, materiales de mala calidad • Concreto pobre o poroso. • Cabe destacar; este elemento estructural fue ensayado por extracción de diamantina dando resultados bajos; no superaron los $F'c$ 60 kg/cm² 	
<p>3. SOLUCIONES:</p> <ul style="list-style-type: none"> • Refuerzo; mediante ensanchamiento del elemento • Reemplazo del elemento • Promover este tipo de reparación barrio o sector.

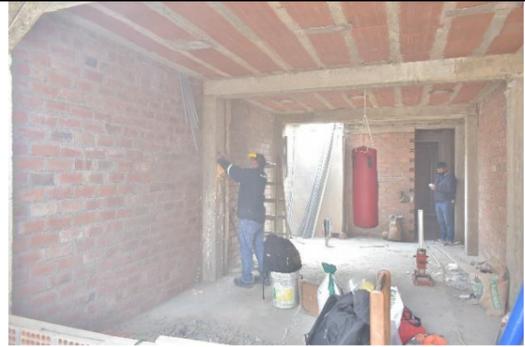
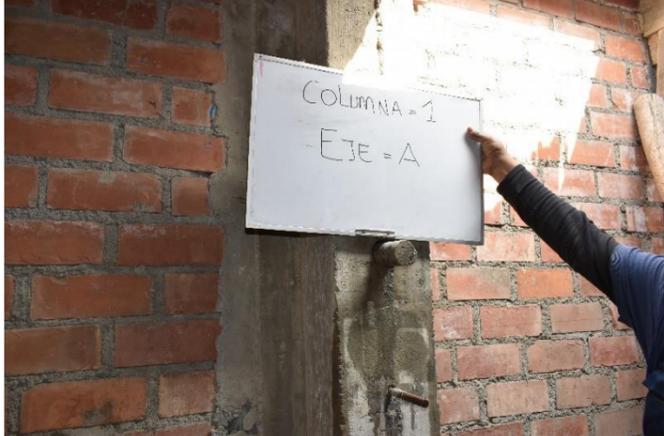
1. B MATERIALES USADOS (si se conocen)	Concreto	Resistencia F'c especificada (kg/cm2)	210 / 97.28			
			Tamaño del agregado	Sin especificar			
Tipo de mezcla:			Preparado en Obra				
Proporción de la mezcla			210/ 1 bolsa cemento / 1 bugui de arena 1 piedra/ 2 baldes de 5 galones. h				
Acero		Resistencia Fy (kg/cm2) especificada	Fy = 4200 Kg./cm2				
		Otros:

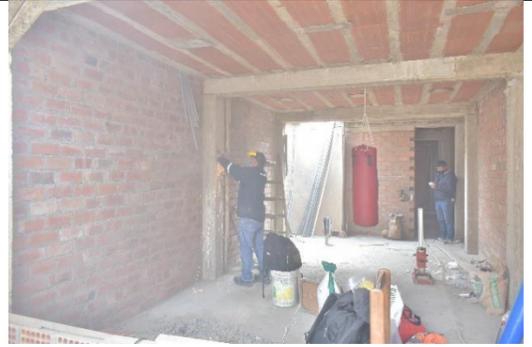
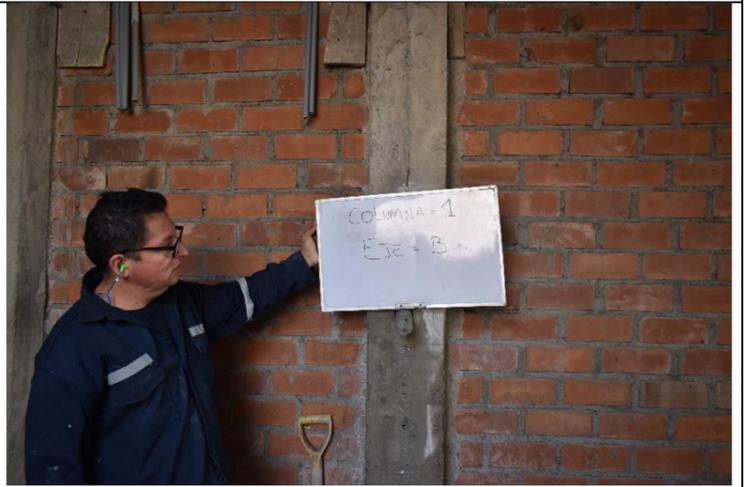
1. B MATERIALES USADOS (si se conocen)	Concreto	Resistencia F'c especificada (kg/cm2)	280 / 161.48	
		Tamaño del agregado	Sin especificar	
		Tipo de mezcla:	Preparado en Obra	
		Proporción de la mezcla	210/ 1 bolsa cemento / 1 bugui de arena 1 piedra/ 2 baldes de 5 galones. h	
	Acero	Resistencia Fy (kg/cm2) especificada	Fy = 4200 Kg./cm2	
Otros:

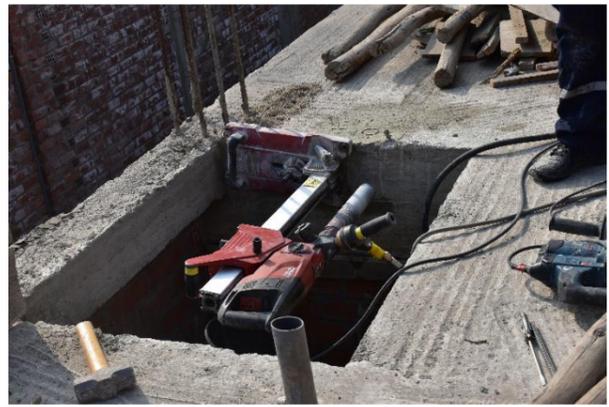
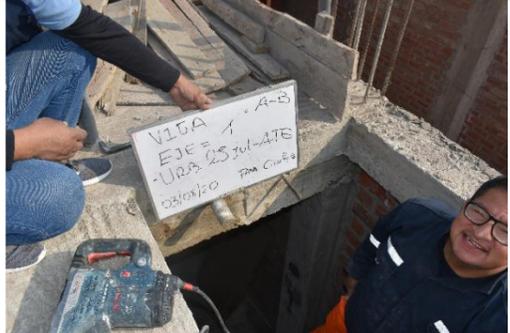
1. B MATERIALES USADOS (si se conocen)	Concreto	Resistencia F'c especificada (kg/cm2)	210 / 110.69		
			Tamaño del agregado	Sin especificar		
Tipo de mezcla:			Preparado en Obra			
Proporción de la mezcla			210/ 1 bolsa cemento / 1 bugui de arena 1 piedra/ 2 baldes de 5 galones. h

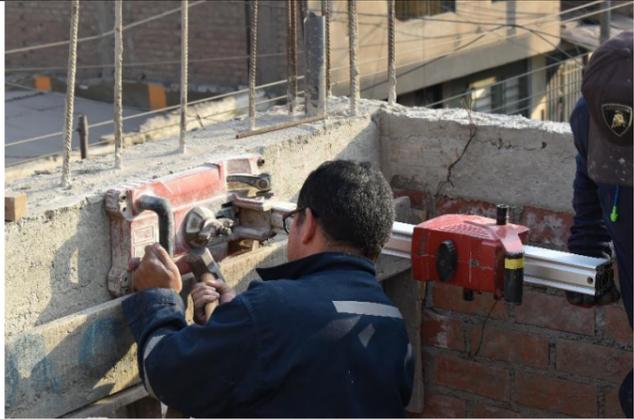
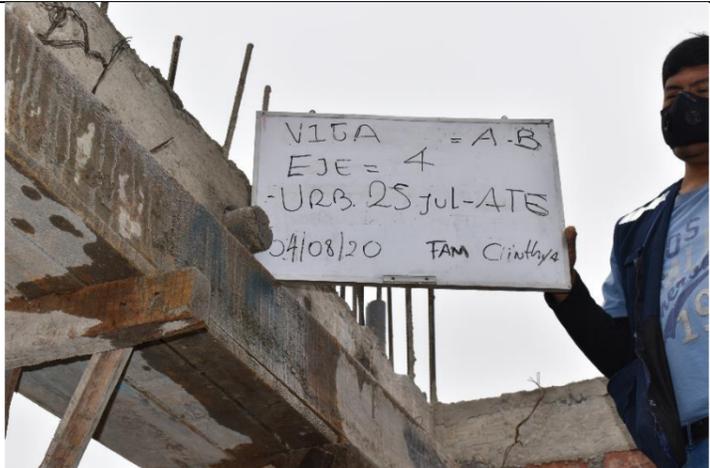
1. B MATERIALES USADOS (si se conocen)	Concreto	Resistencia F'c especificada (kg/cm2)	210 / 90.01			
		Tamaño del agregado	Sin especificar			
		Tipo de mezcla:	Preparado en Obra			
		Proporción de la mezcla	210/ 1 bolsa cemento / 1 bugui de arena 1 piedra/ 2 baldes de 5 galones. h
