“EVALUACIÓN SUPERFICIAL DEL PAVIMENTO MEDIANTE EL MÉTODO PCI APLICANDO EL SOFTWARE EVALPAV PARA DETERMINAR EL ESTADO DE CONDICIÓN DE LA VÍA DEL TRAMO LIMA-CHOSICA-PUENTE RICARDO PALMA, 2019”.

Trabajo de suficiencia profesional para optar el título profesional de:

Steve Jesús Romero Villegas

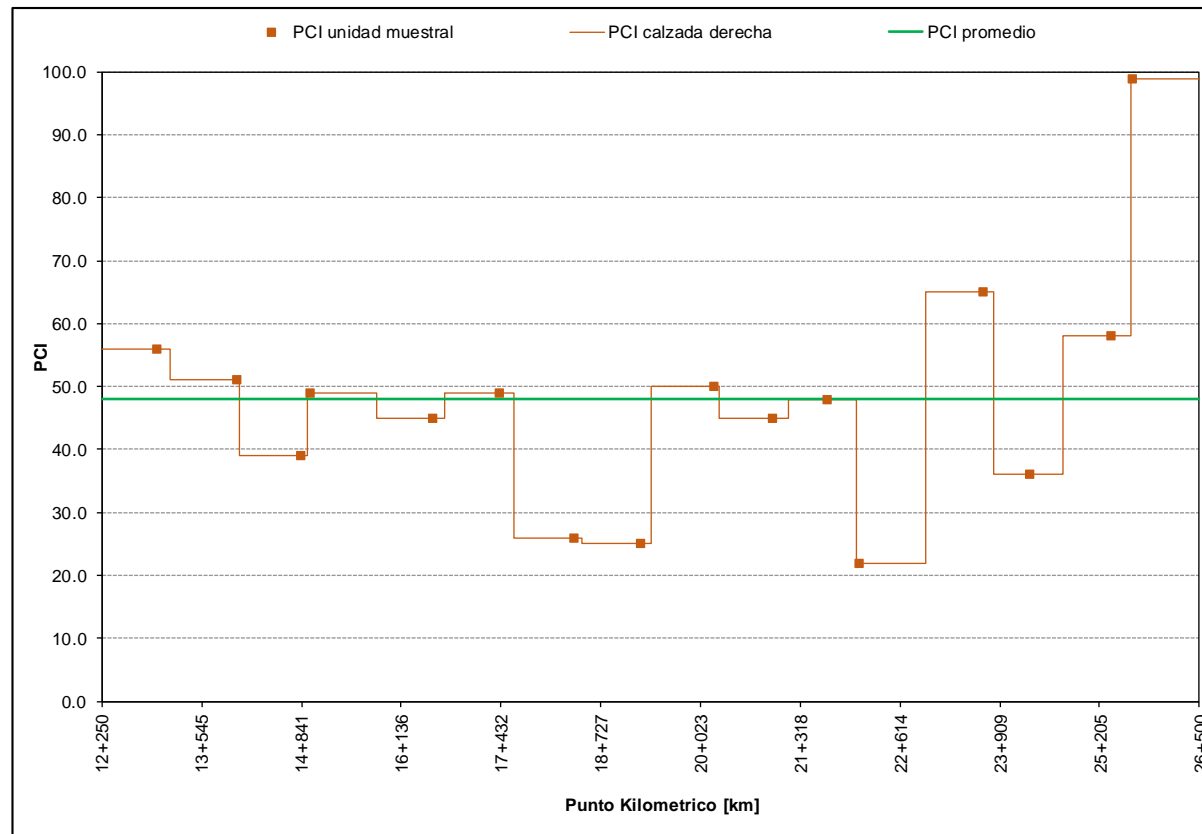
Figura 96 Índice de Condición (PCI), Tramo 1- Calzada derecha (km 12+250 – km 26+500) Fuente: Elaboración propia

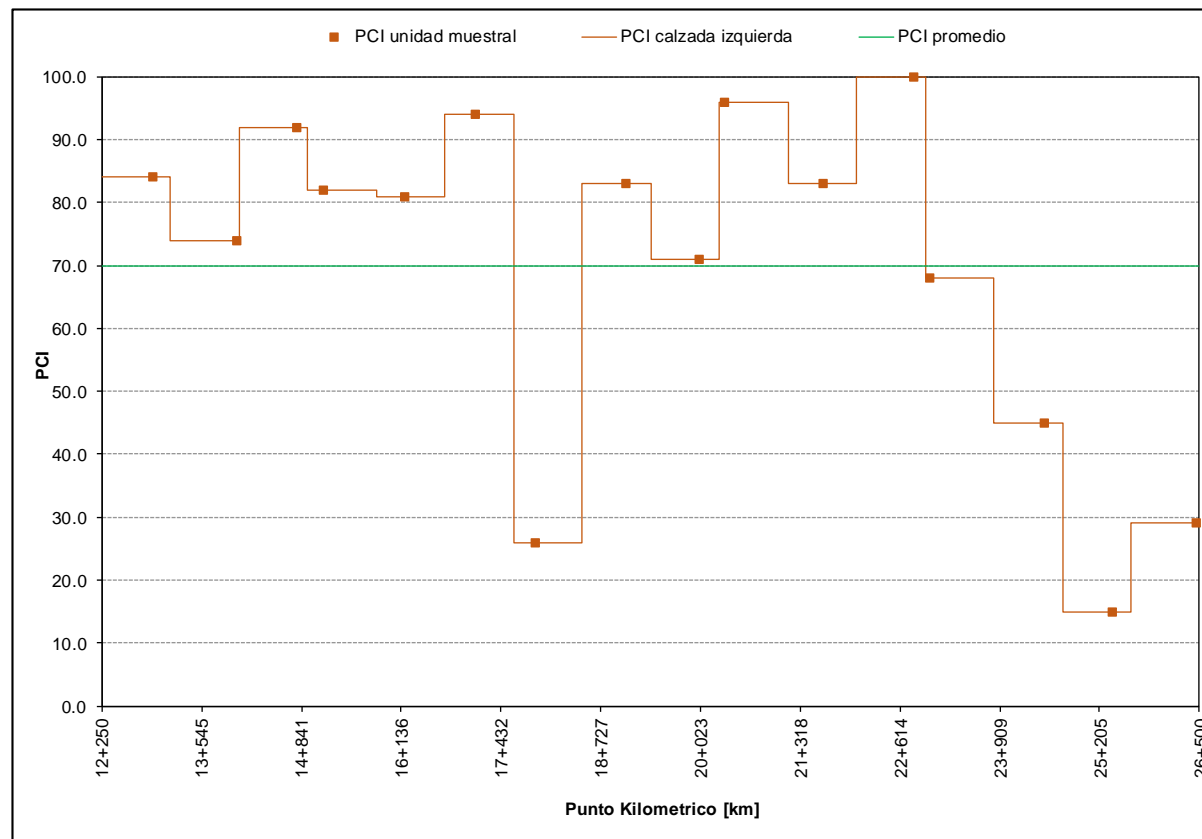
Figura 97 Índice de Condición (PCI), Tramo 1- Calzada izquierda (km 12+250 – km 26+500). Fuente: Elaboración propia

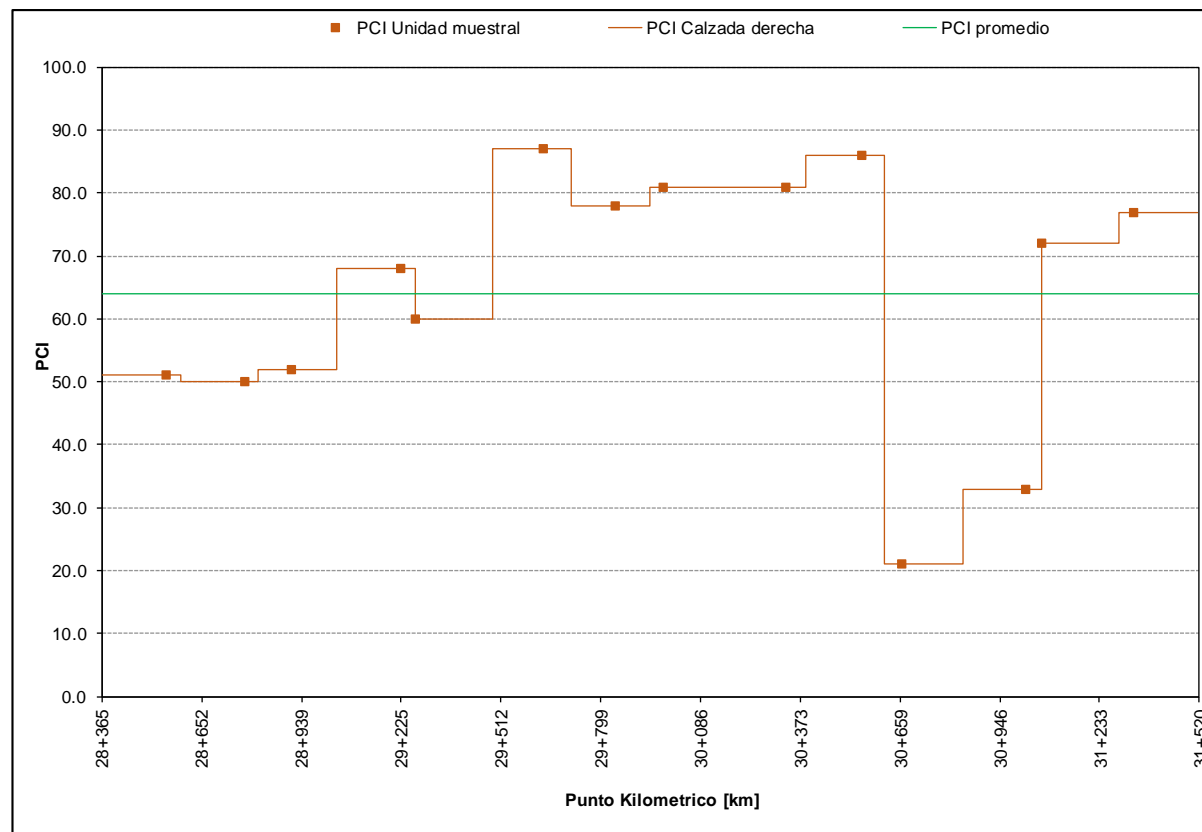
Figura 98 Índice de Condición (PCI), Tramo 2 – Calzada derecha (km 28+365 – km 31+520). Fuente: Elaboración propia

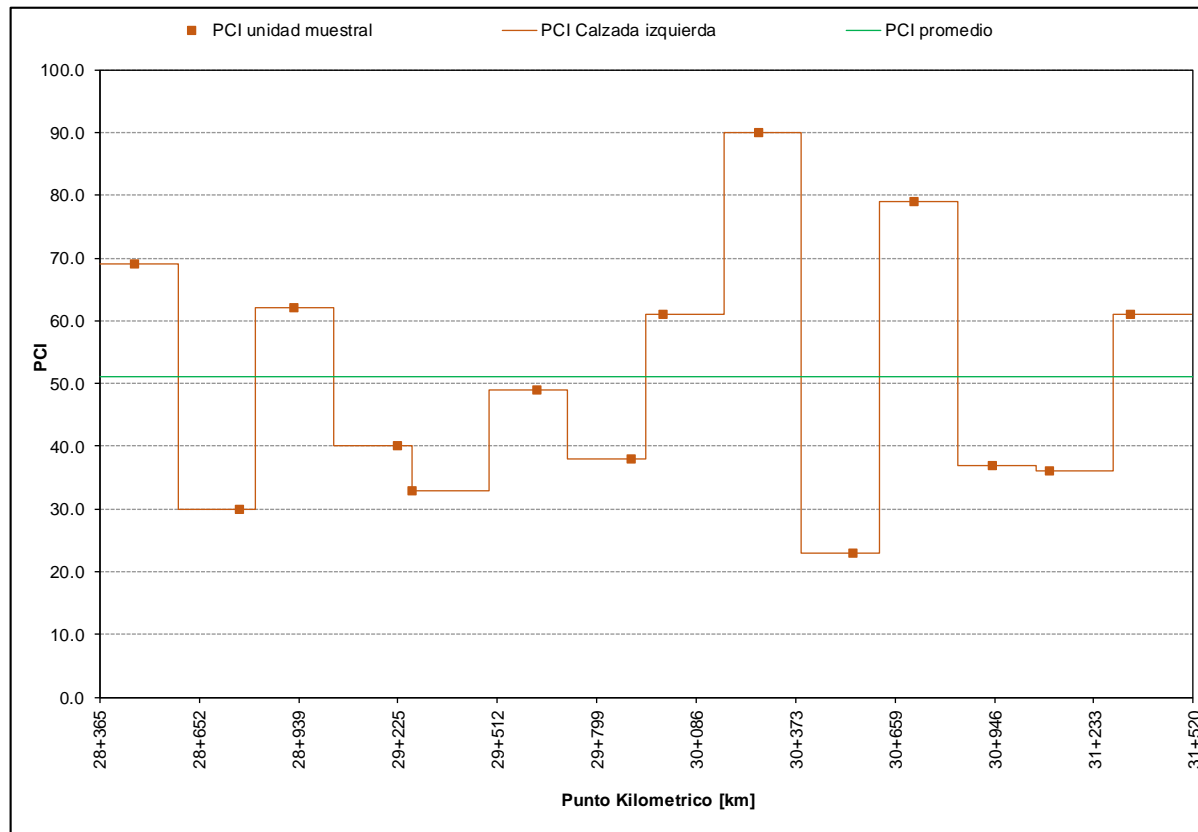
Figura 99 Índice de Condición (PCI), Tramo 2 – Calzada izquierda (km 28+365 – km 31+520). Fuente: Elaboración propia

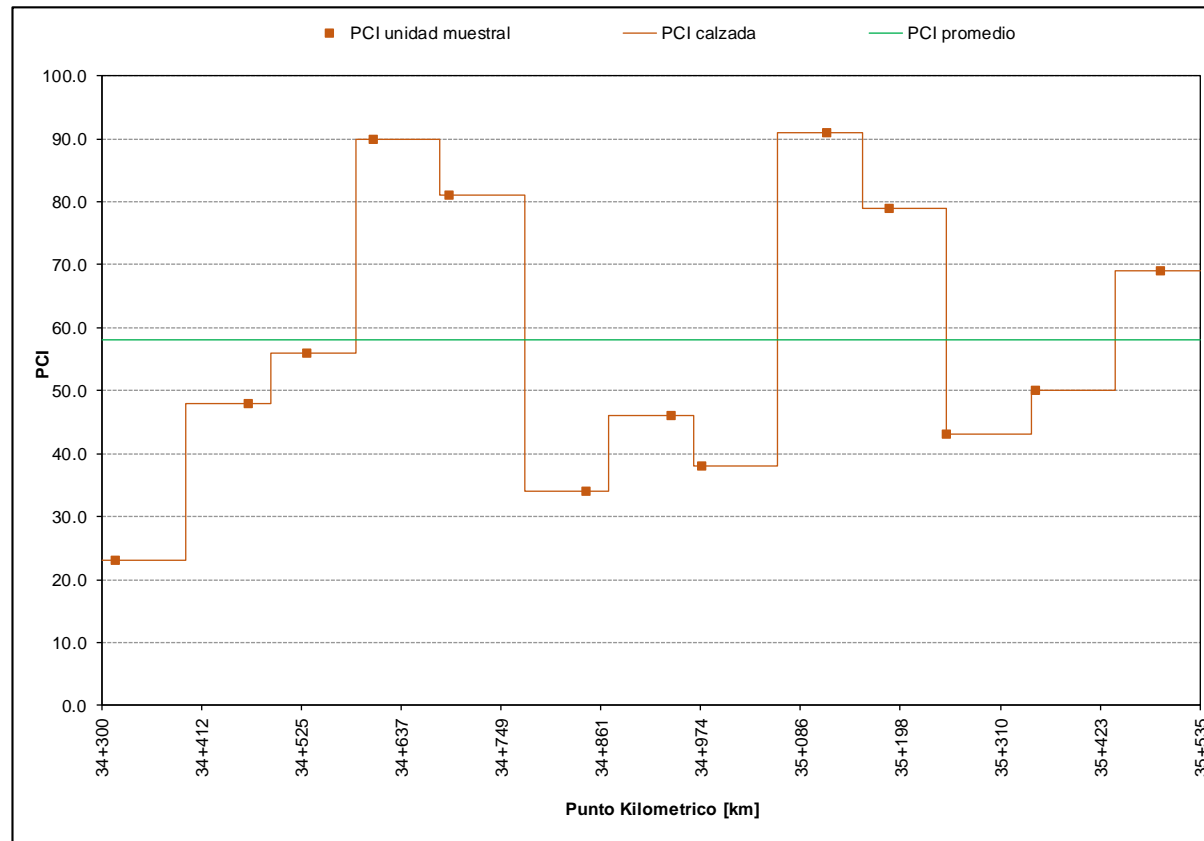
Figura 100 Índice de Condición (PCI), Tramo 3 (km 34+300 – km 35+535). Fuente: Elaboración propia

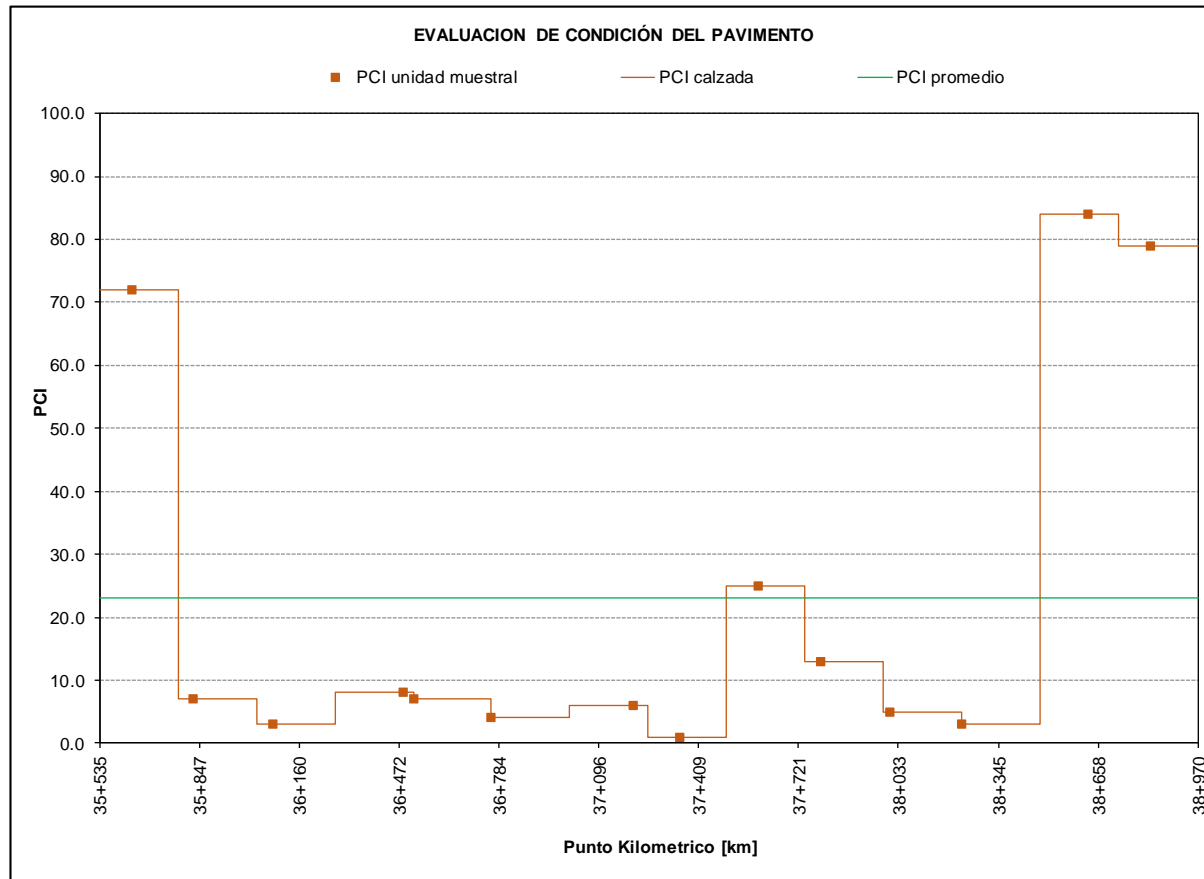
Figura 101 Índice de Condición (PCI), Tramo 4 (km 35+535 – km 38+970). Fuente: Elaboración propia

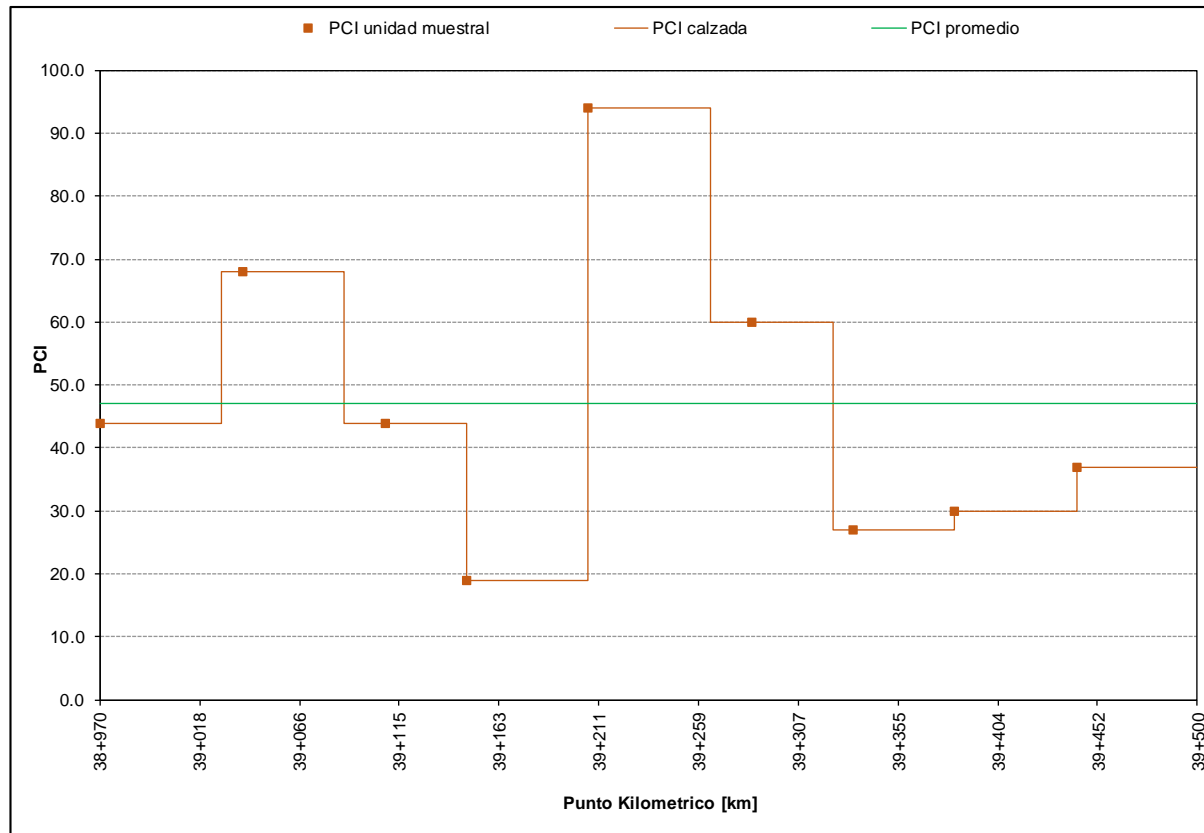
Figura 102 Índice de Condición (PCI), Tramo 5 (km 38+970 – km 39+500) Fuente: Elaboración propia
