Carrera de Ingeniería Civil

“DETERMINACIÓN Y EVALUACIÓN DE LAS FISURAS  
Y GRIETAS DE LA RESIDENCIAL LOS CIPRESES II EN  
LA CIUDAD DE CAJAMARCA - 2019”

Oscar Ricardo Bardales Soriano

2021

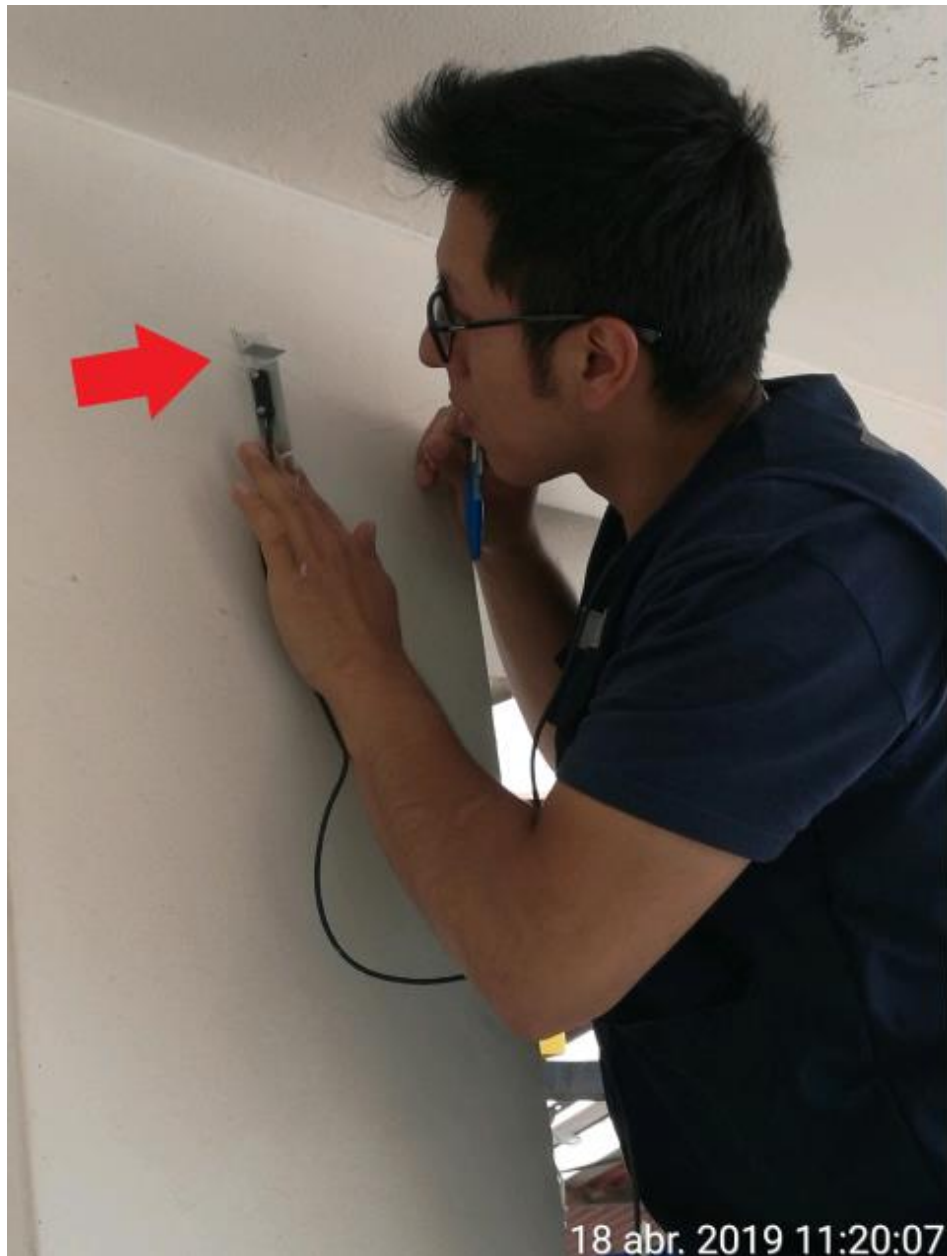
**Fotografía 2:** Fisura de Viga – Columna en Escalera (Azotea)

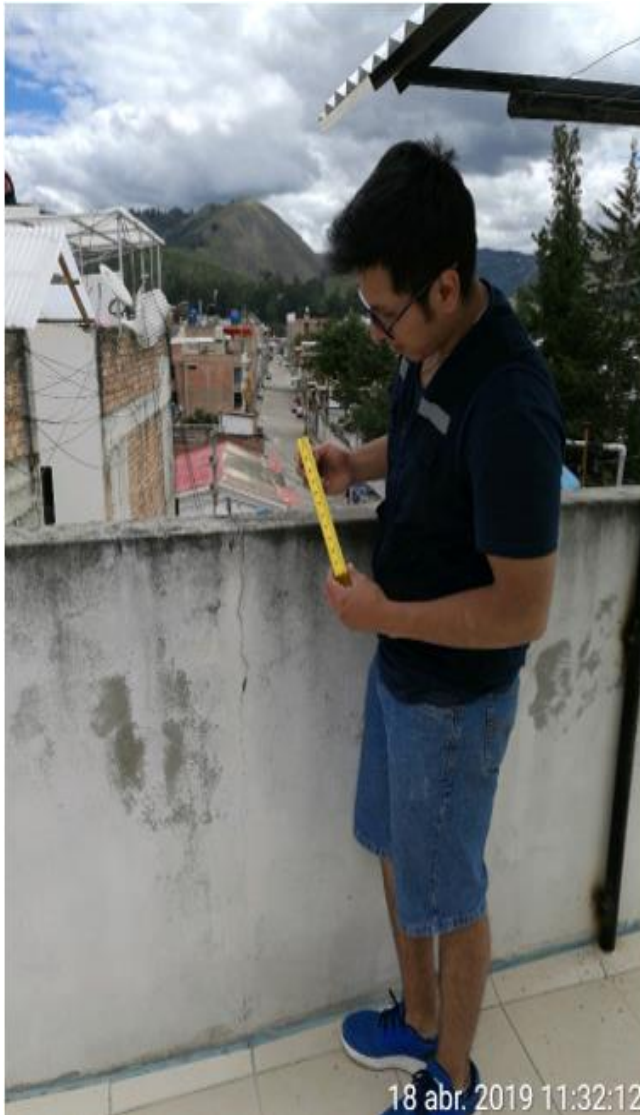
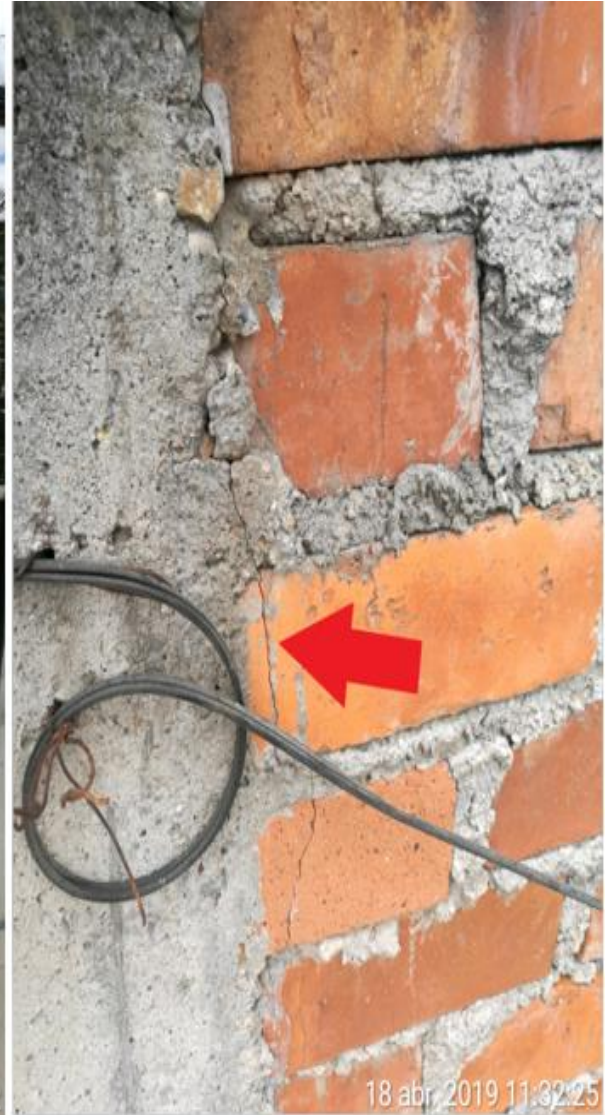
**Fotografía 3:** Grieta de Parapeto Sur (Azotea)

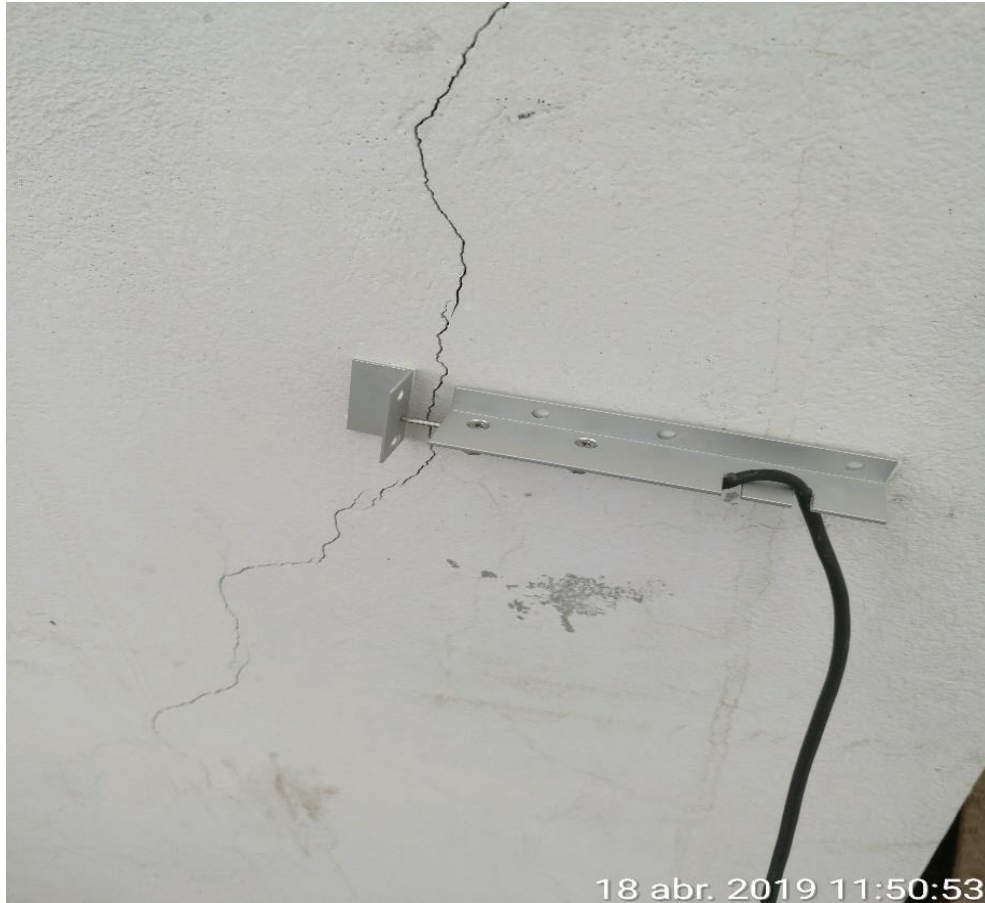
**Fotografía 4:** Grieta de Parapeto Oeste (Azotea)

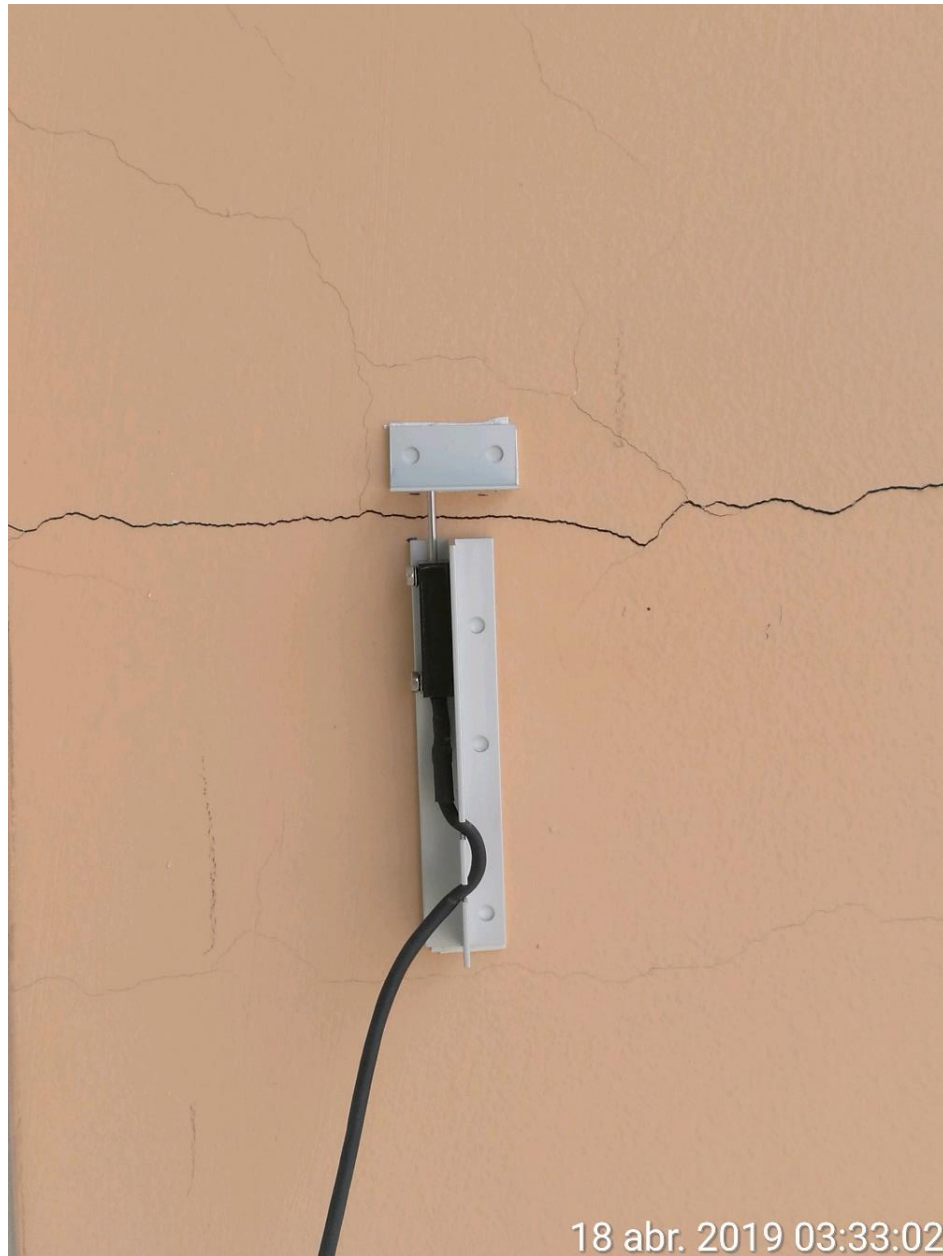
**Fotografía 5:.** Grieta en Volado en Descanso de Escalera

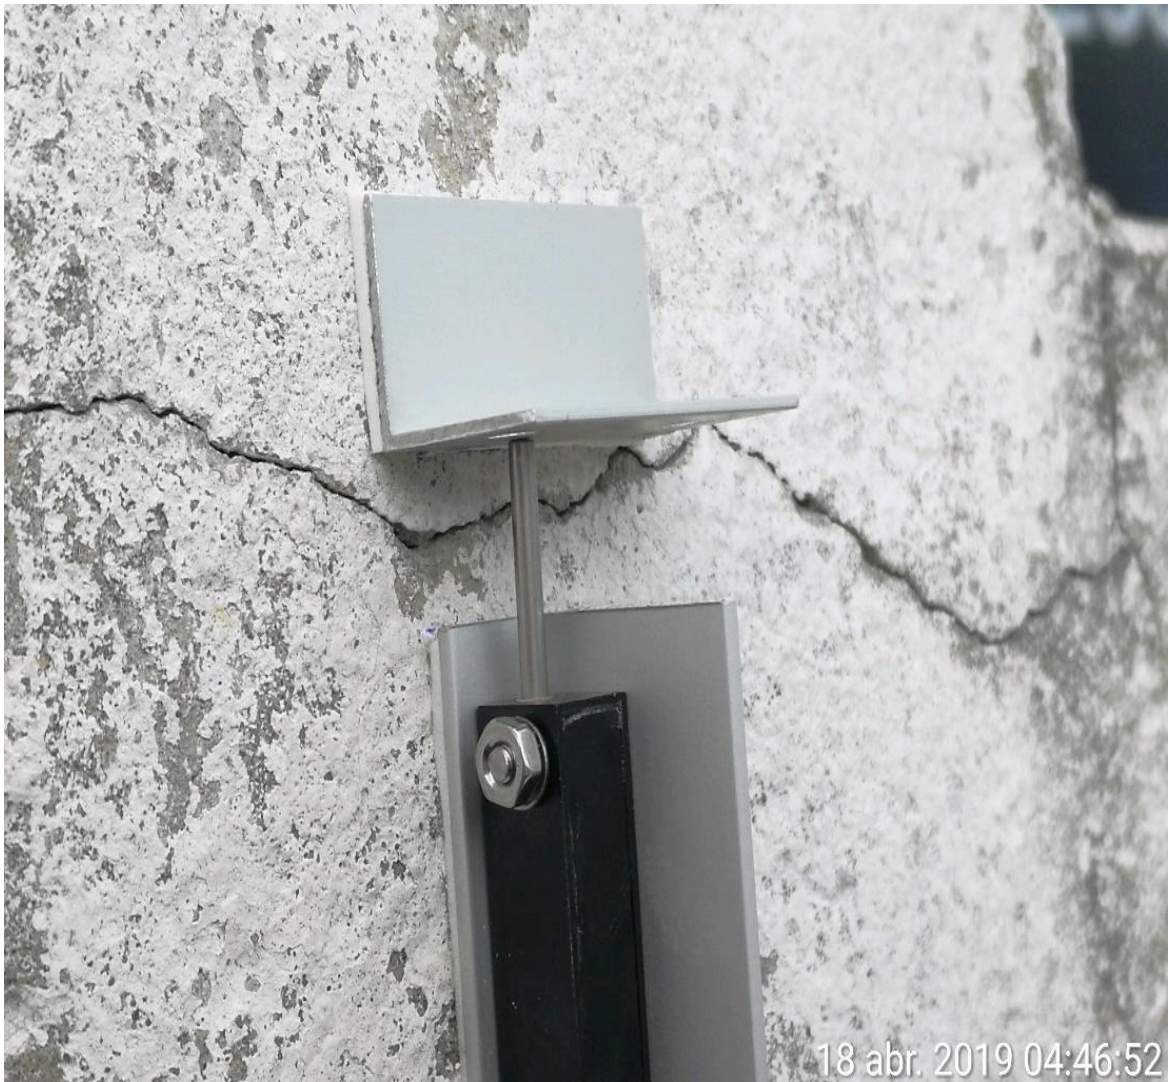
**Fotografía 6:** Grieta en Losa de Tanque de Agua

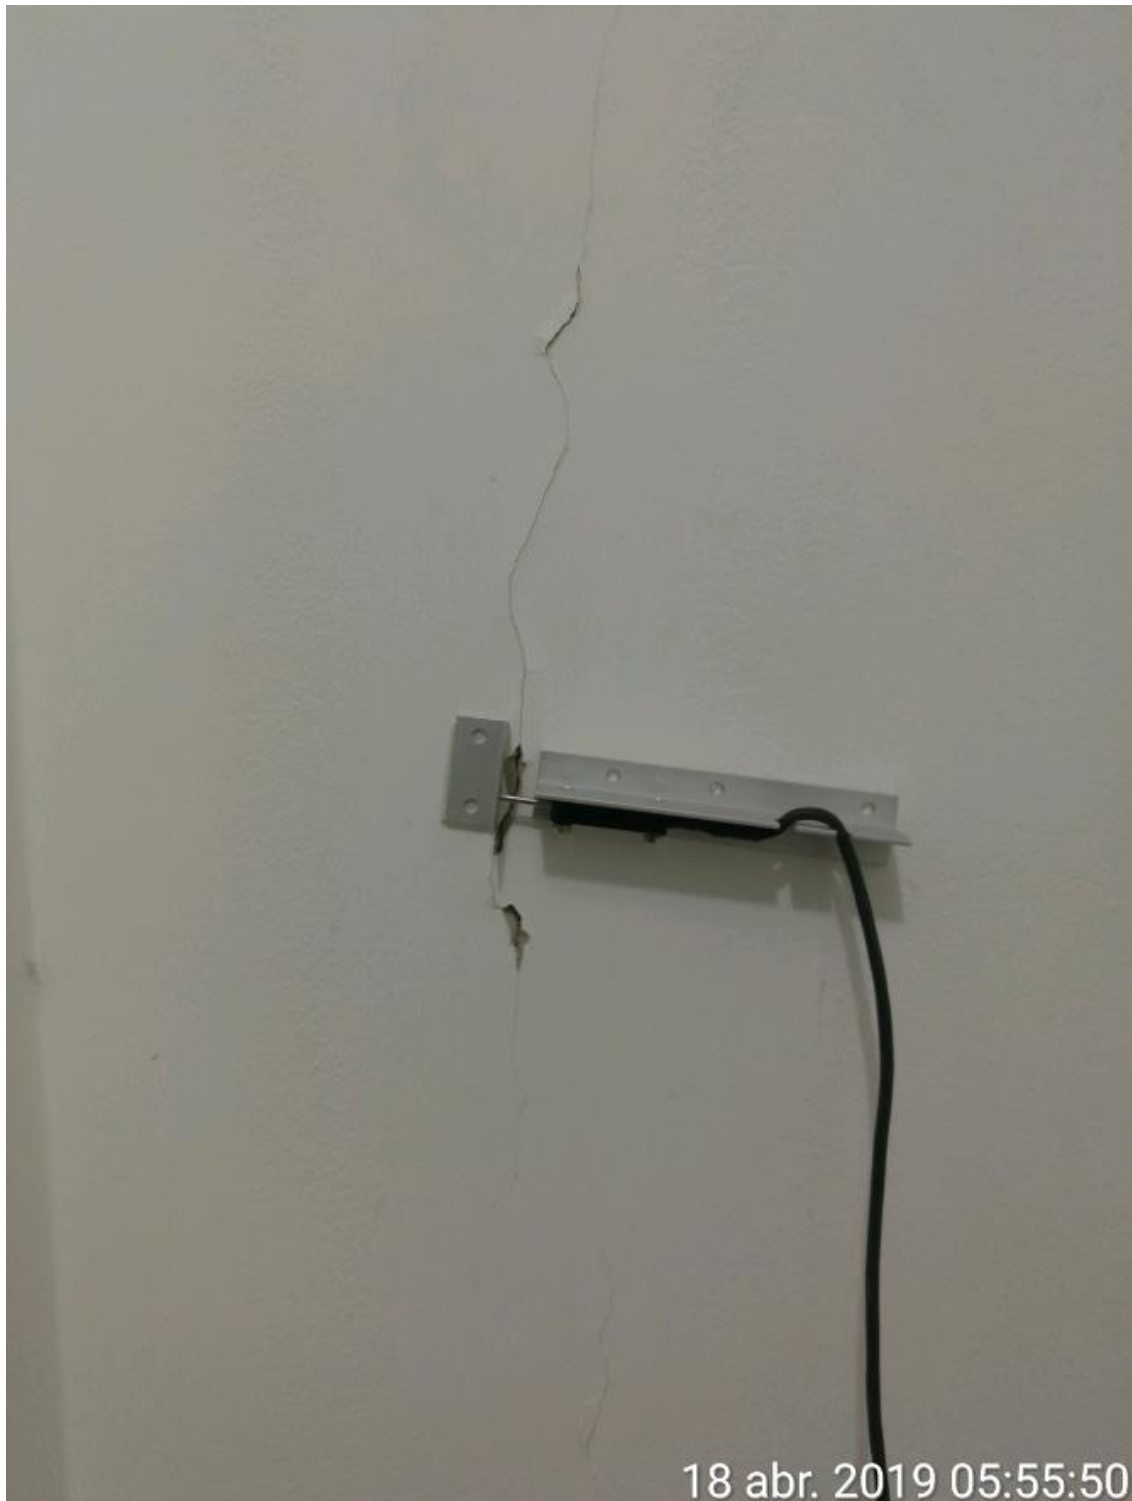
**Fotografía 15:** Fisura en Lavandería, Departamento 502

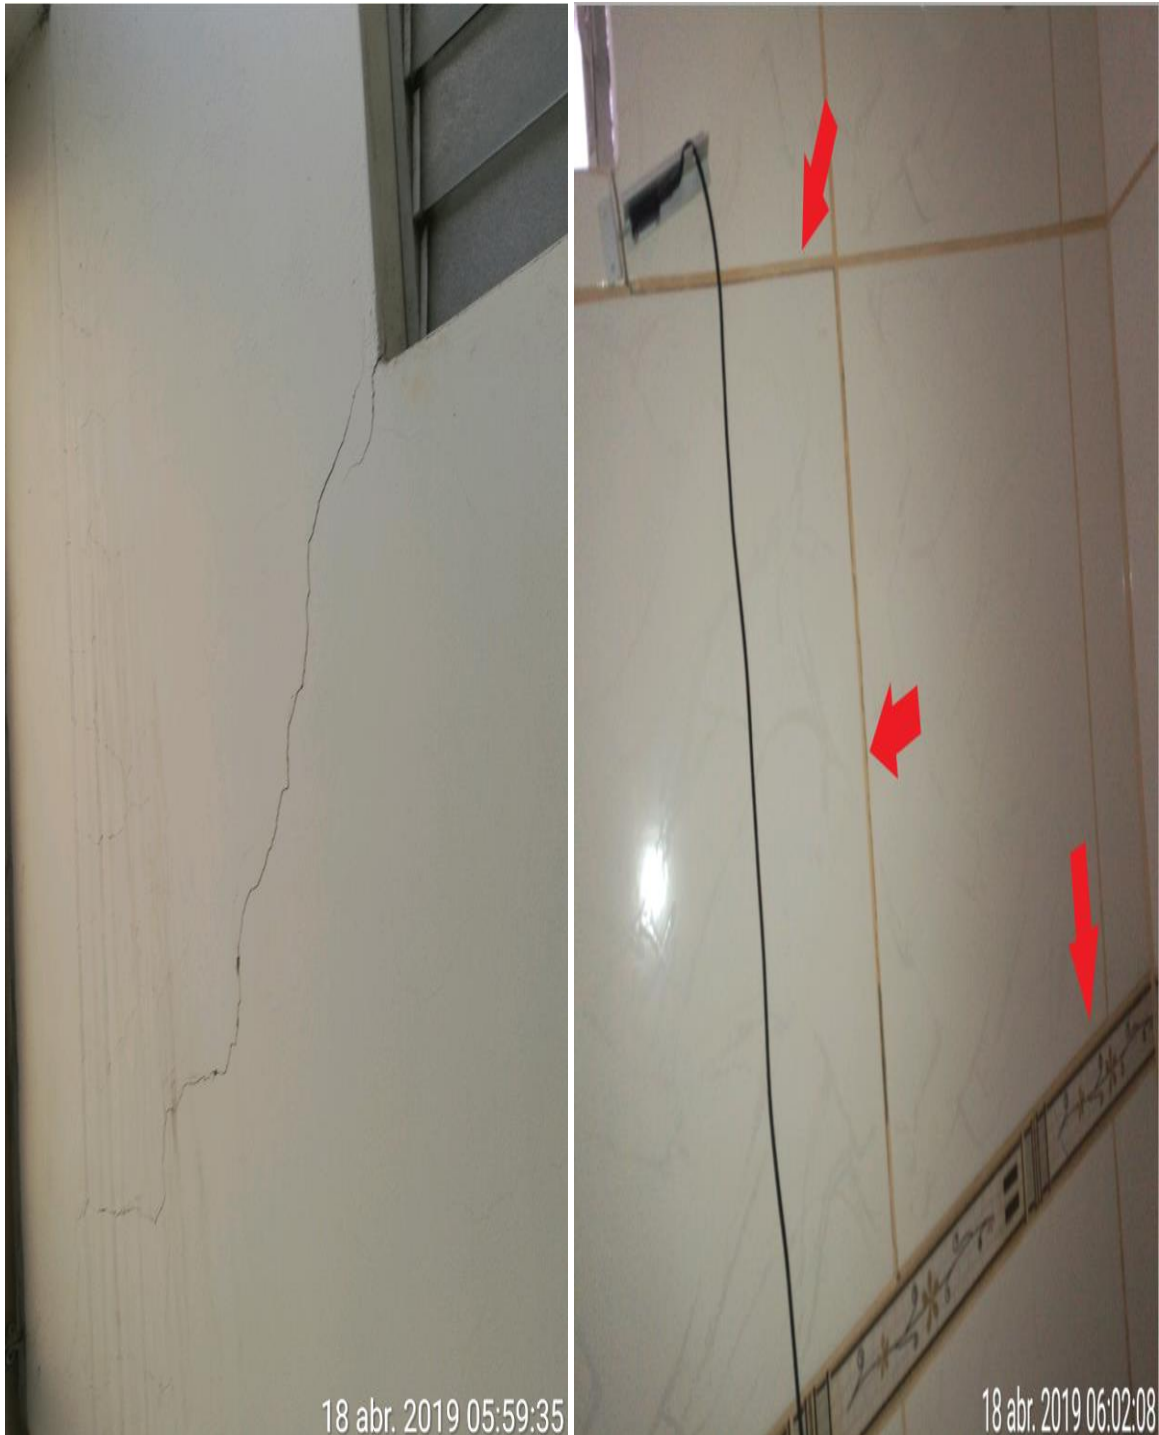
**Fotografía 16:** Grieta en SS. HH de Lavandería, Departamento 502

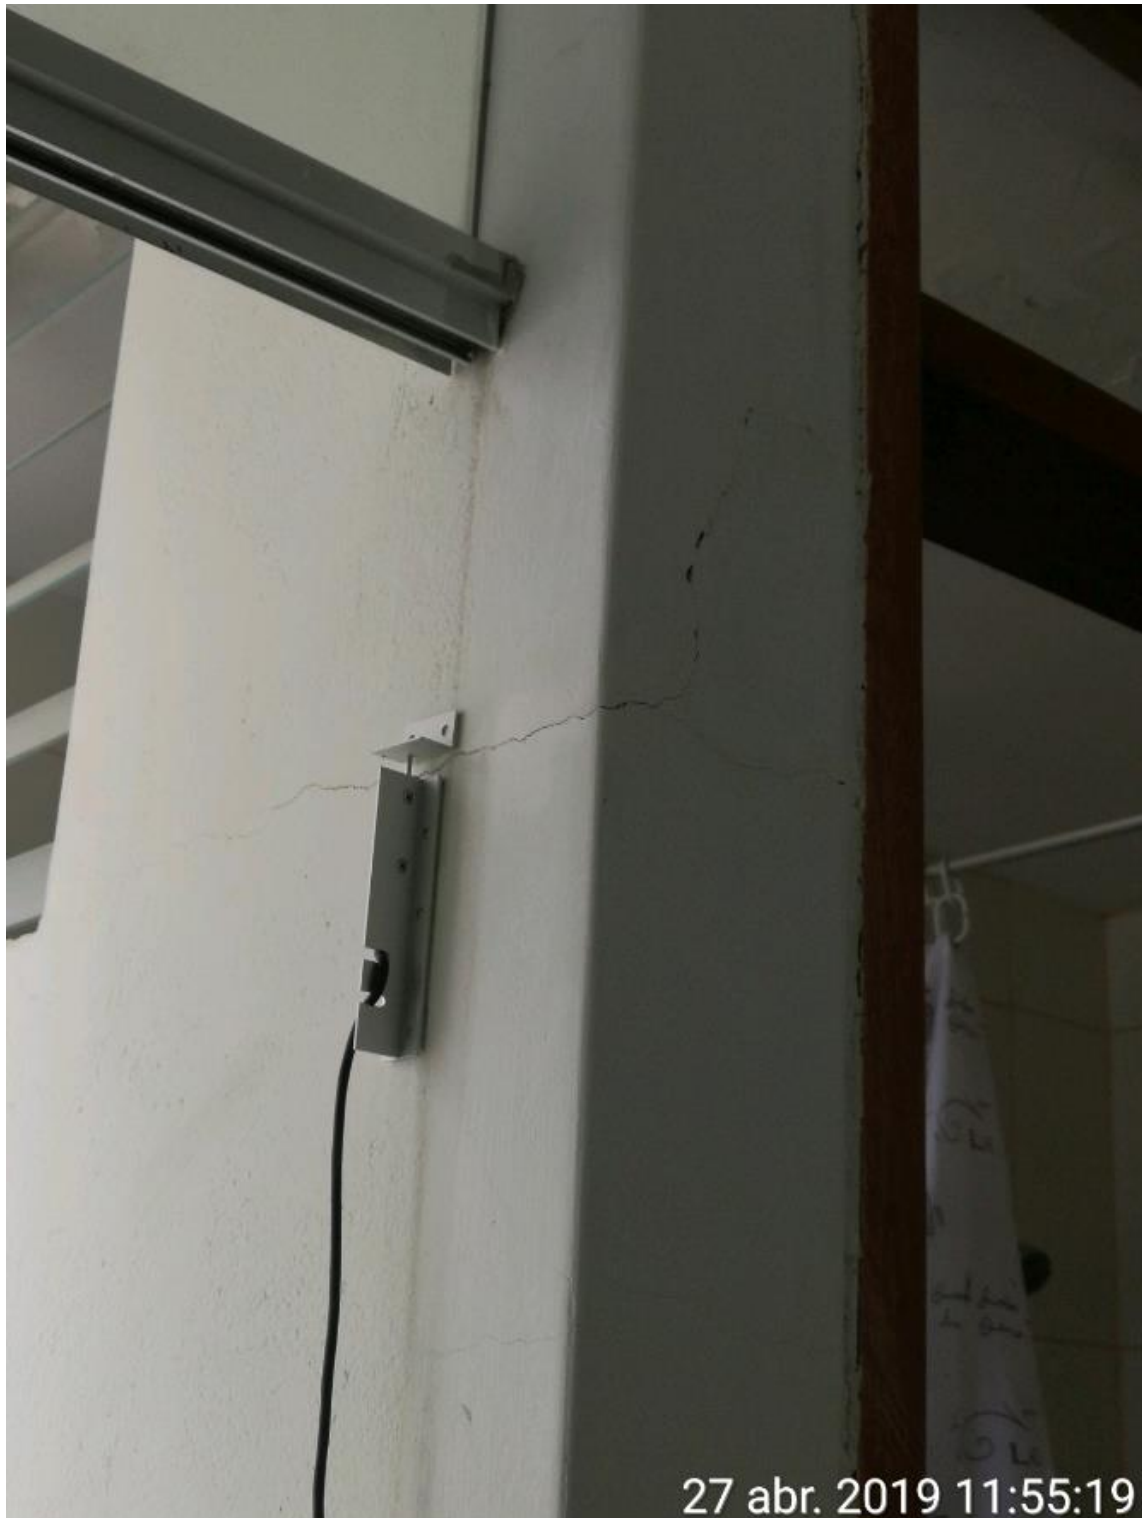
**Fotografía 29:** Fisura en Ventana – Puerta SS. HH de Dormitorio 02, Departamento 502

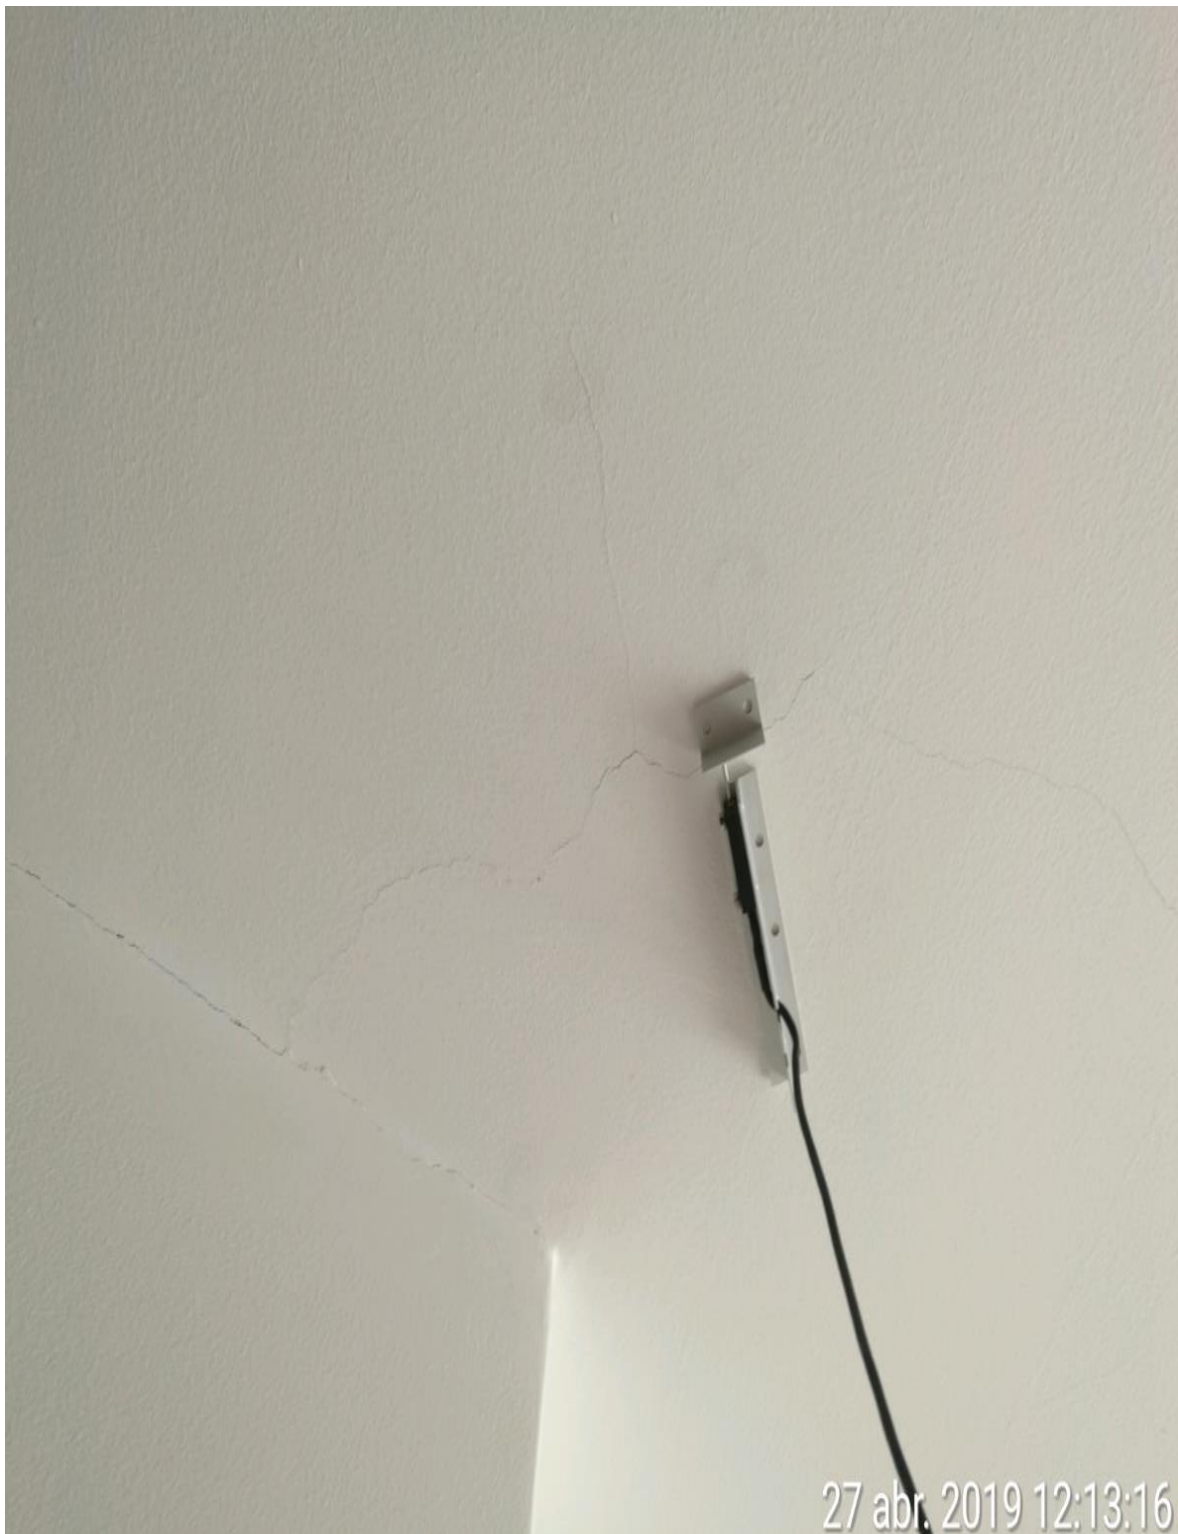
**Fotografía 30:** Fisura en Techo de Dormitorio 02, Departamento 502

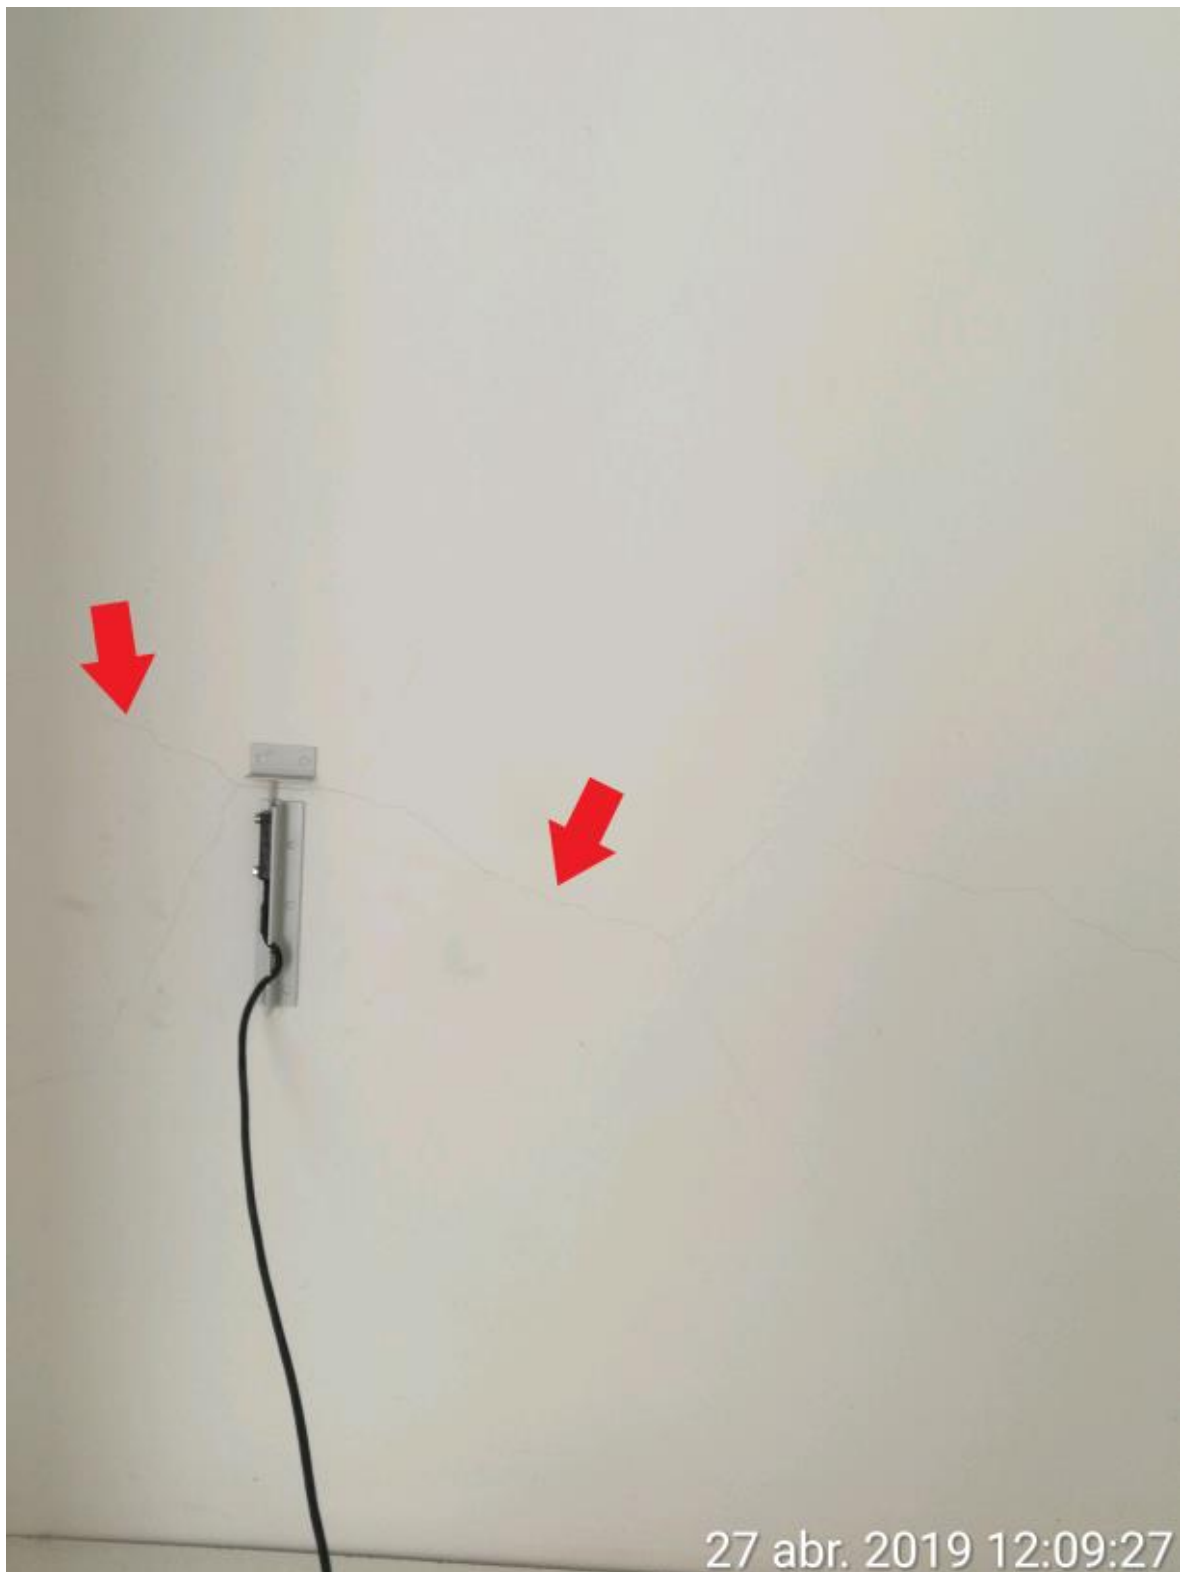
**Fotografía 31:** Fisura en Respaldo de Closet en Dormitorio 03, Departamento 502

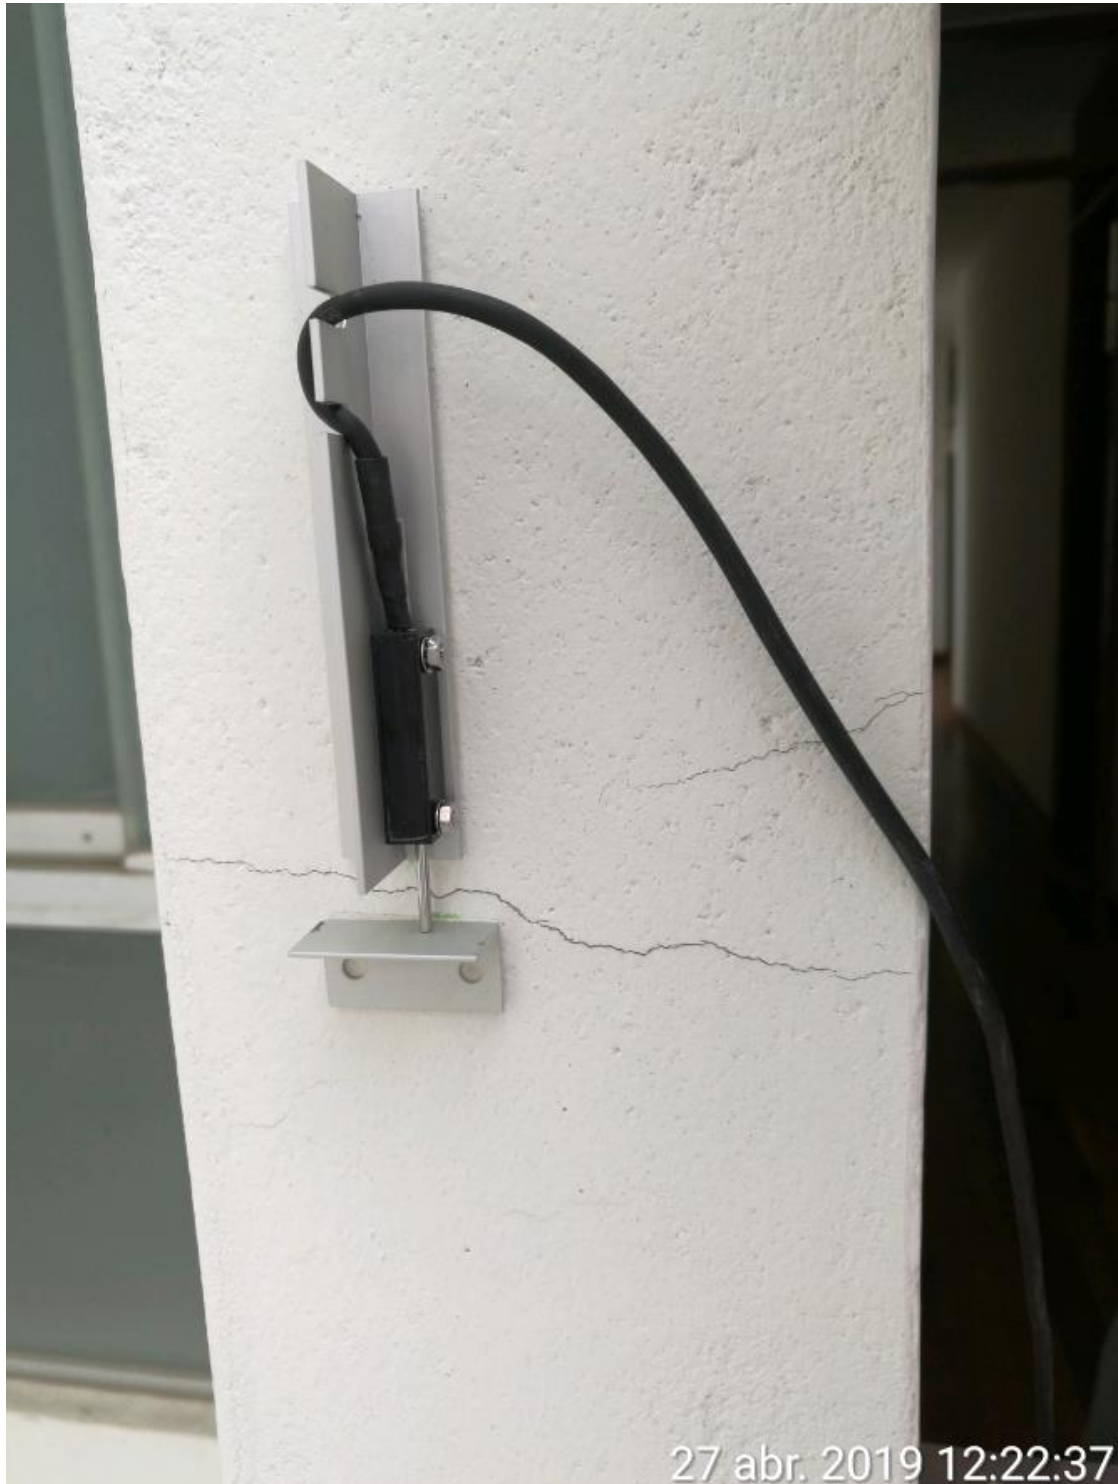
**Fotografía 33:** Fisura 01 en Ventana de Dormitorio 03, Departamento 502

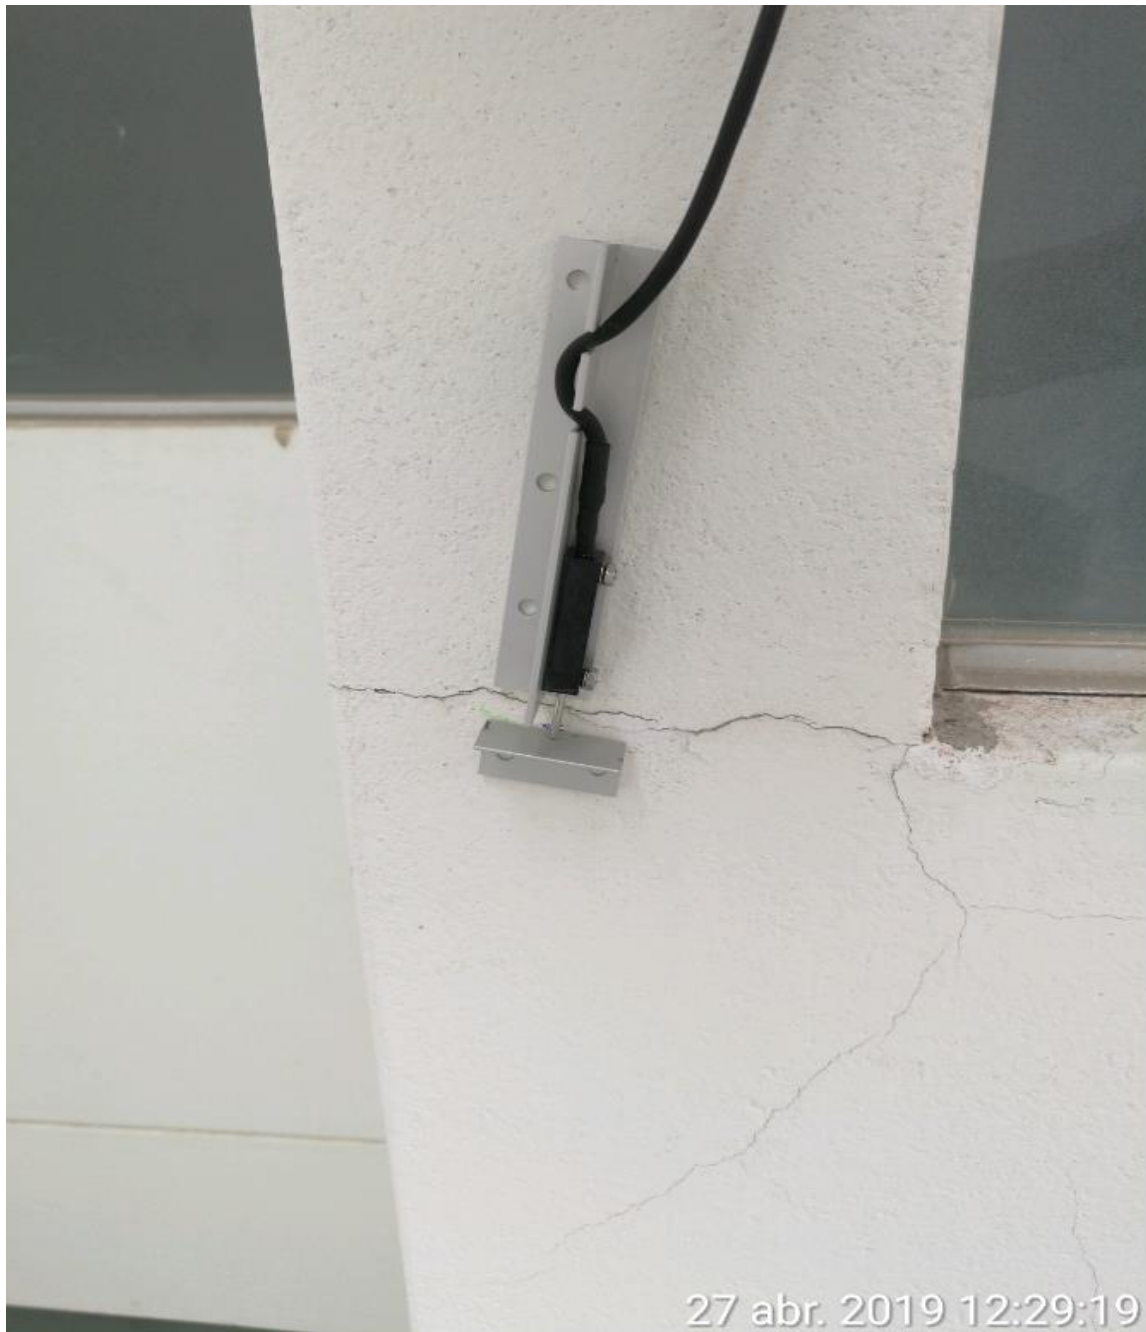
**Fotografía 34:** Grieta 02 en Ventana de Dormitorio 03, Departamento 502

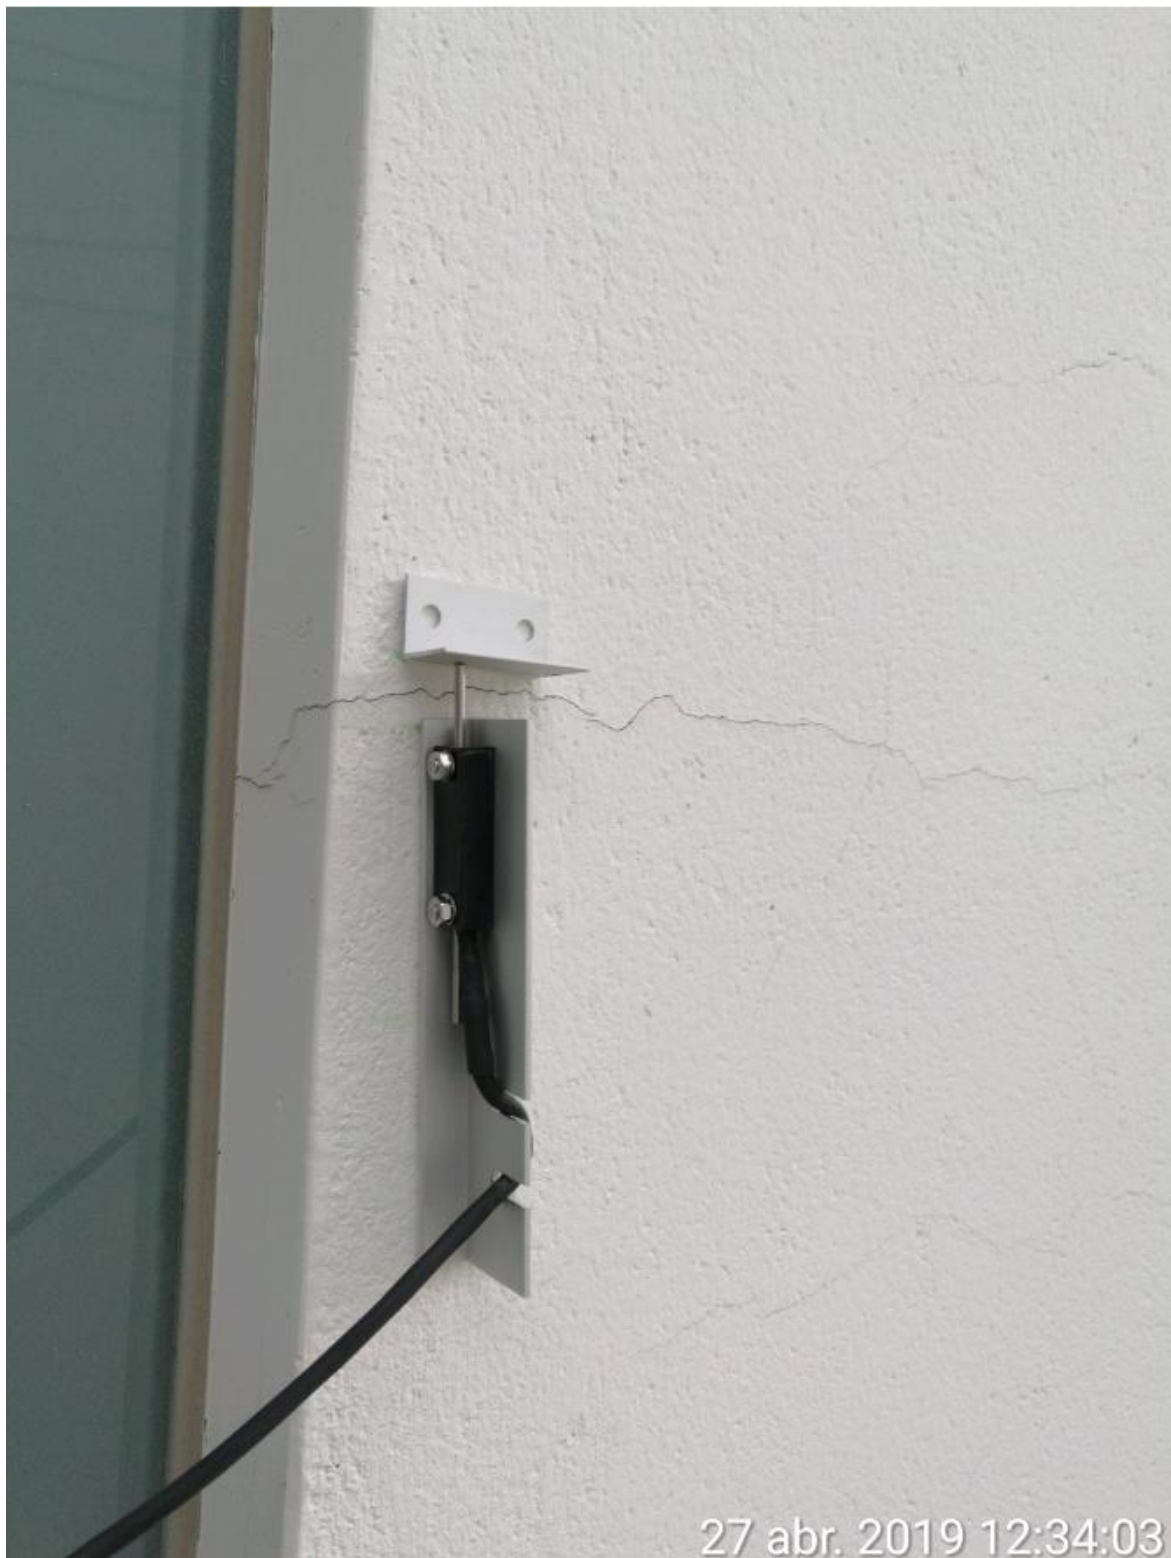
**Fotografía 35:** Fisura 03 en Ventana de Dormitorio 03, Departamento 502

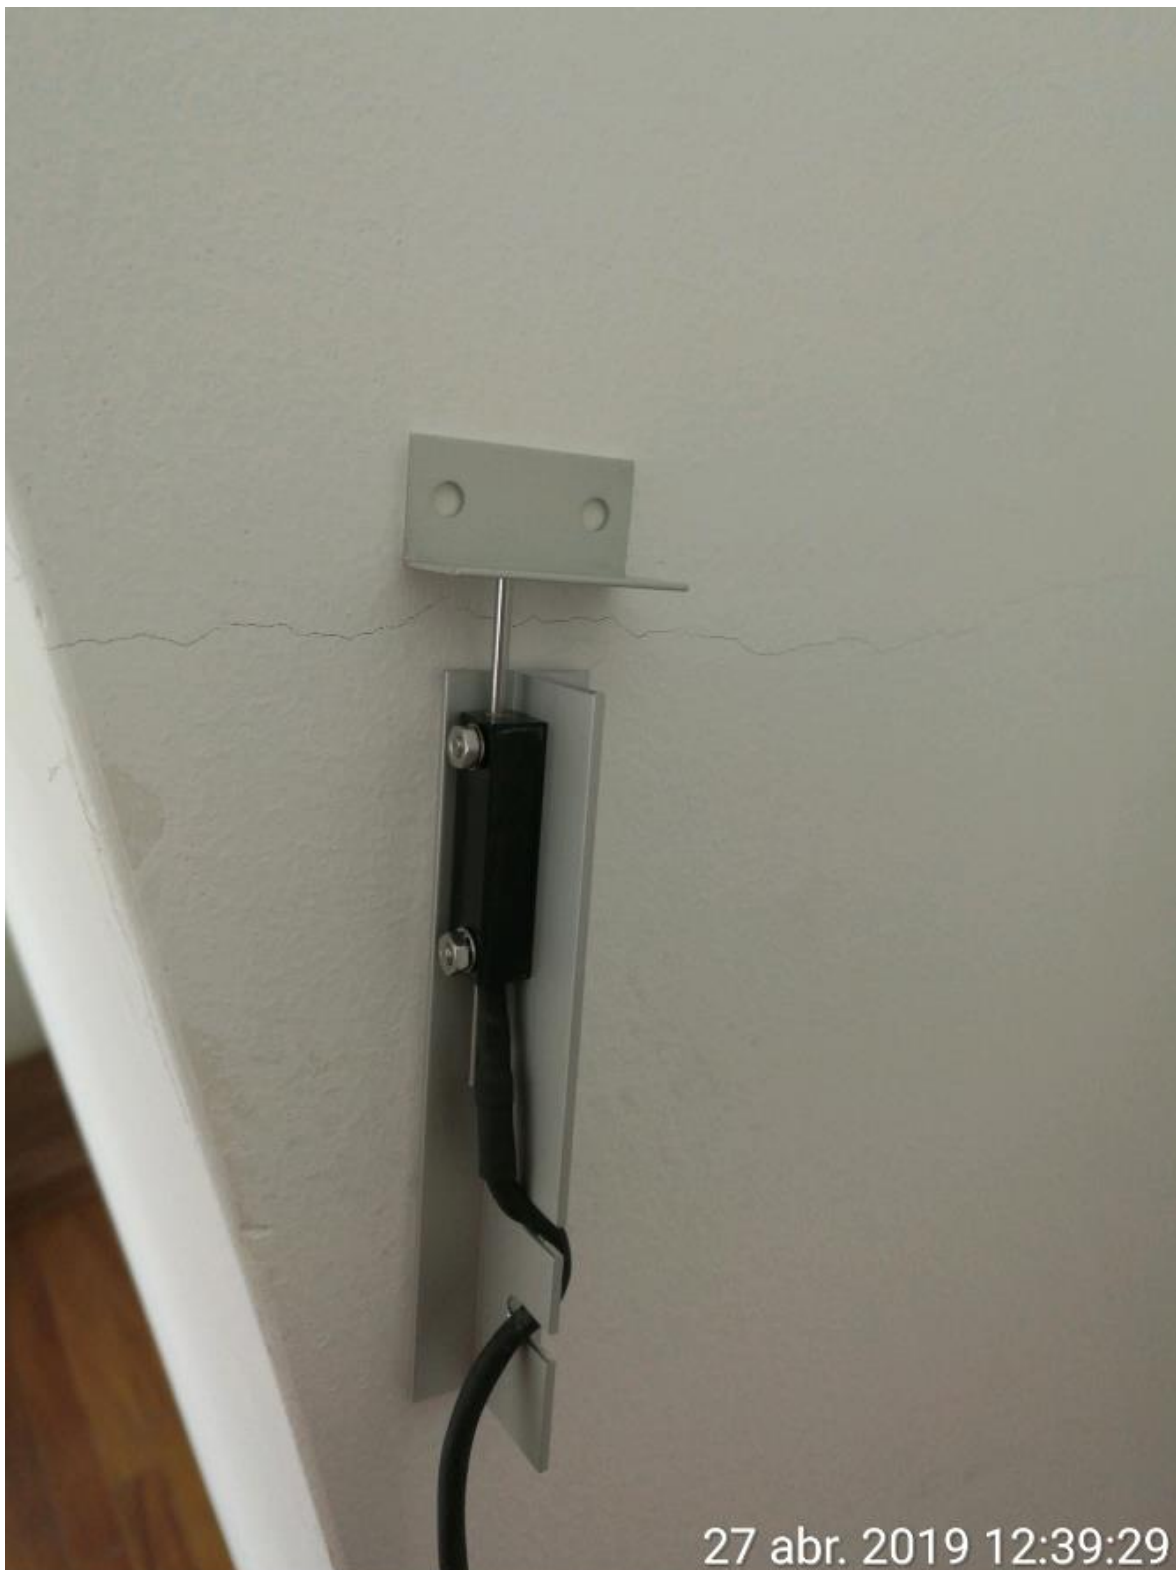
**Fotografía 36:** Fisura en Columna de Dormitorio 03, Departamento 502
