Carrera de Ingeniería Civil

“DETERMINACIÓN Y EVALUACIÓN DE LAS FISURAS  
Y GRIETAS DE LA RESIDENCIAL LOS CIPRESES II EN  
LA CIUDAD DE CAJAMARCA - 2019”

Oscar Ricardo Bardales Soriano

2021

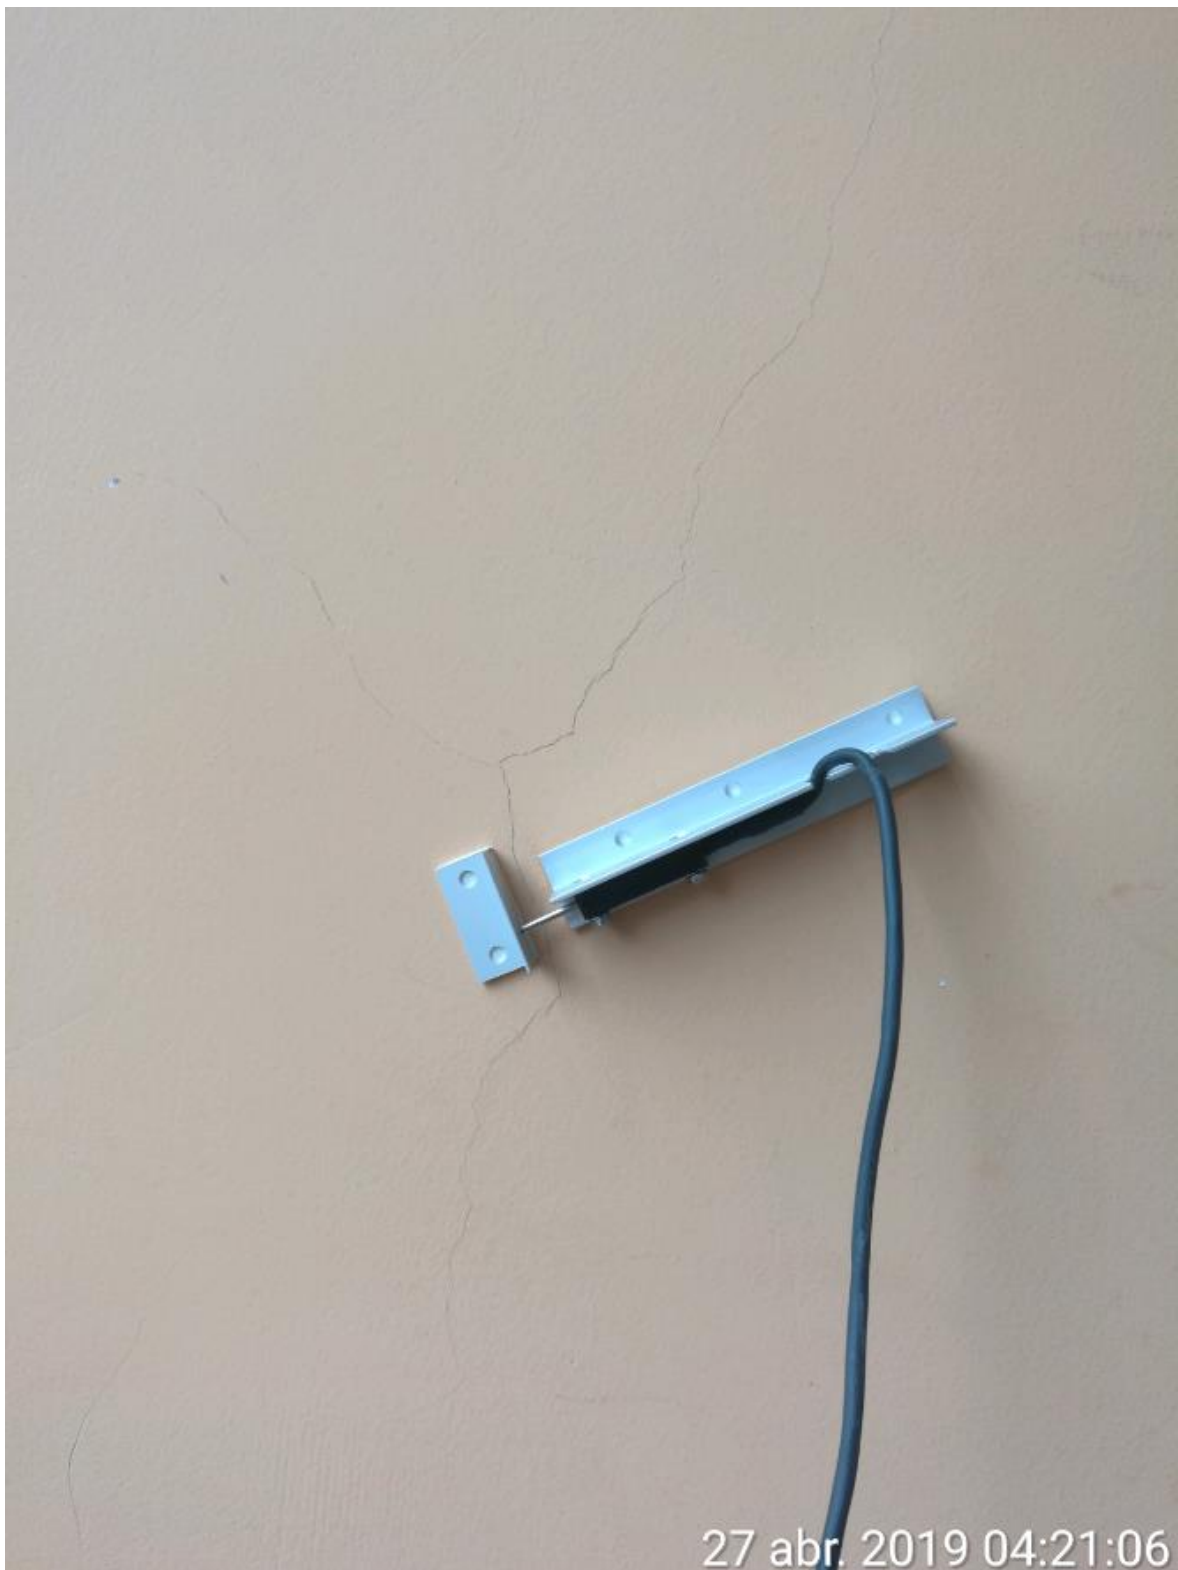
**Fotografía 41:** Fisura en Pared en Descanso 5 a 4 piso, Zona Común.

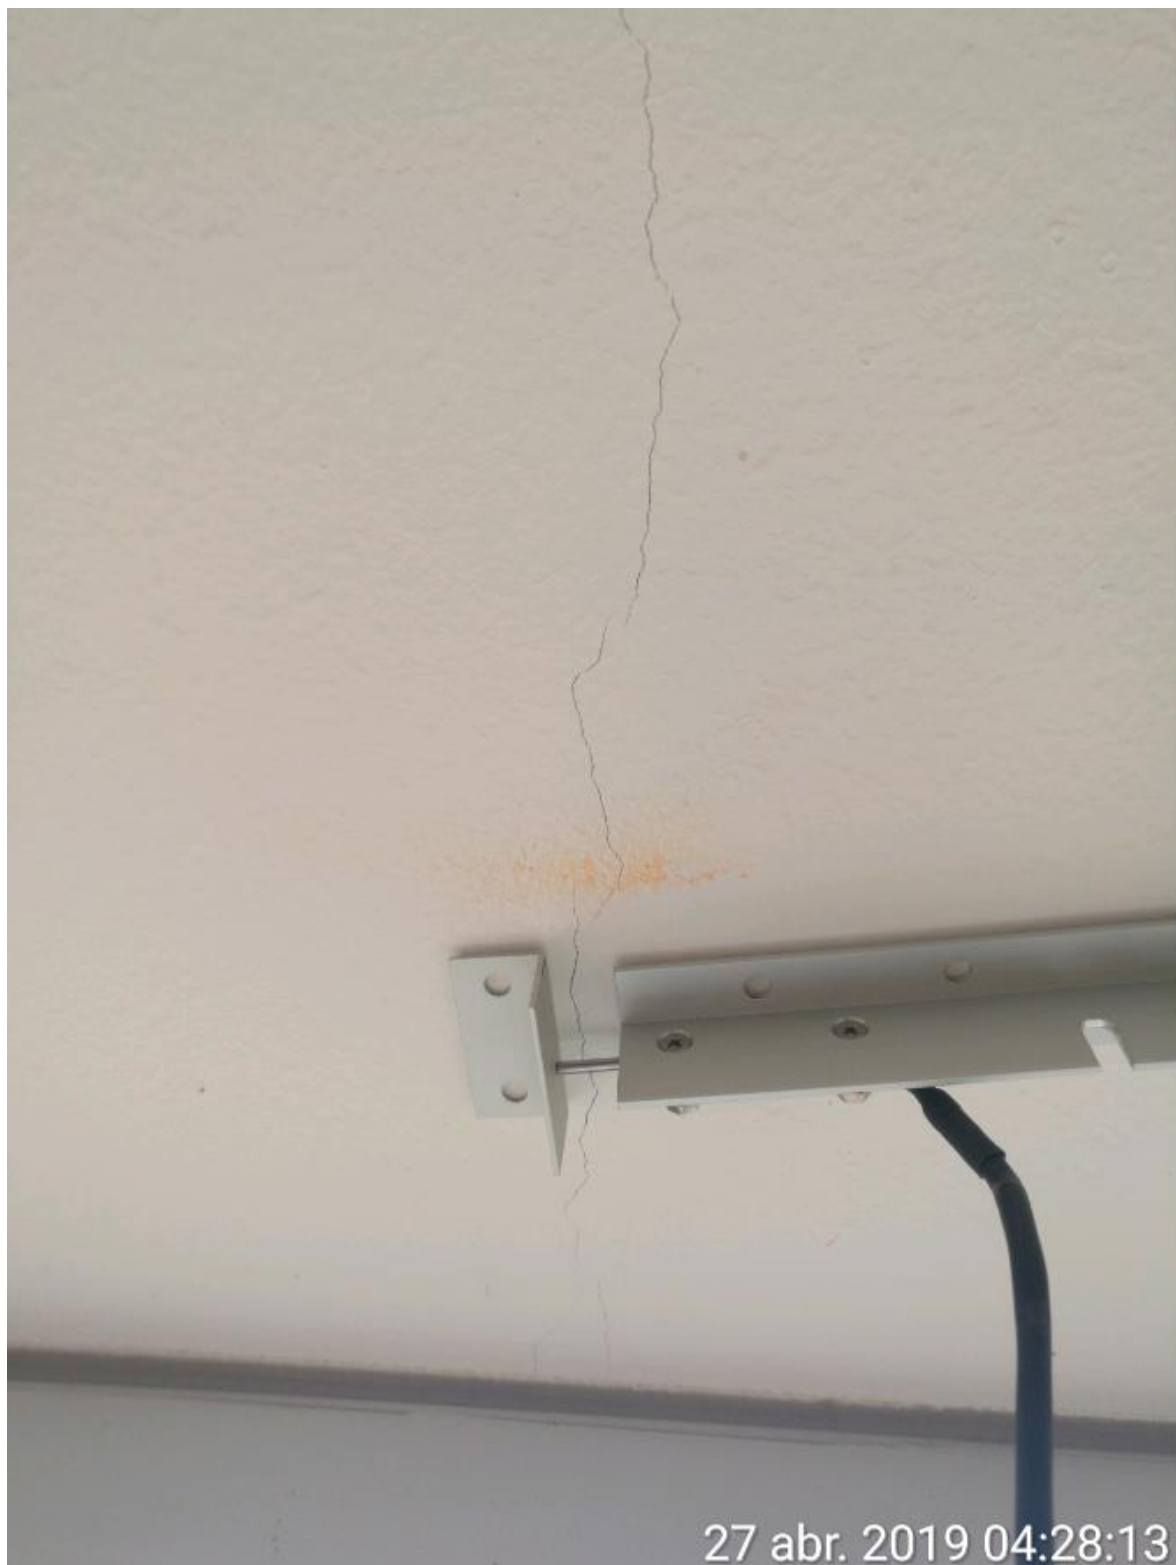
**Fotografía 42:** Fisura en Losa de Escalera 5 a 4 piso, Zona Común.

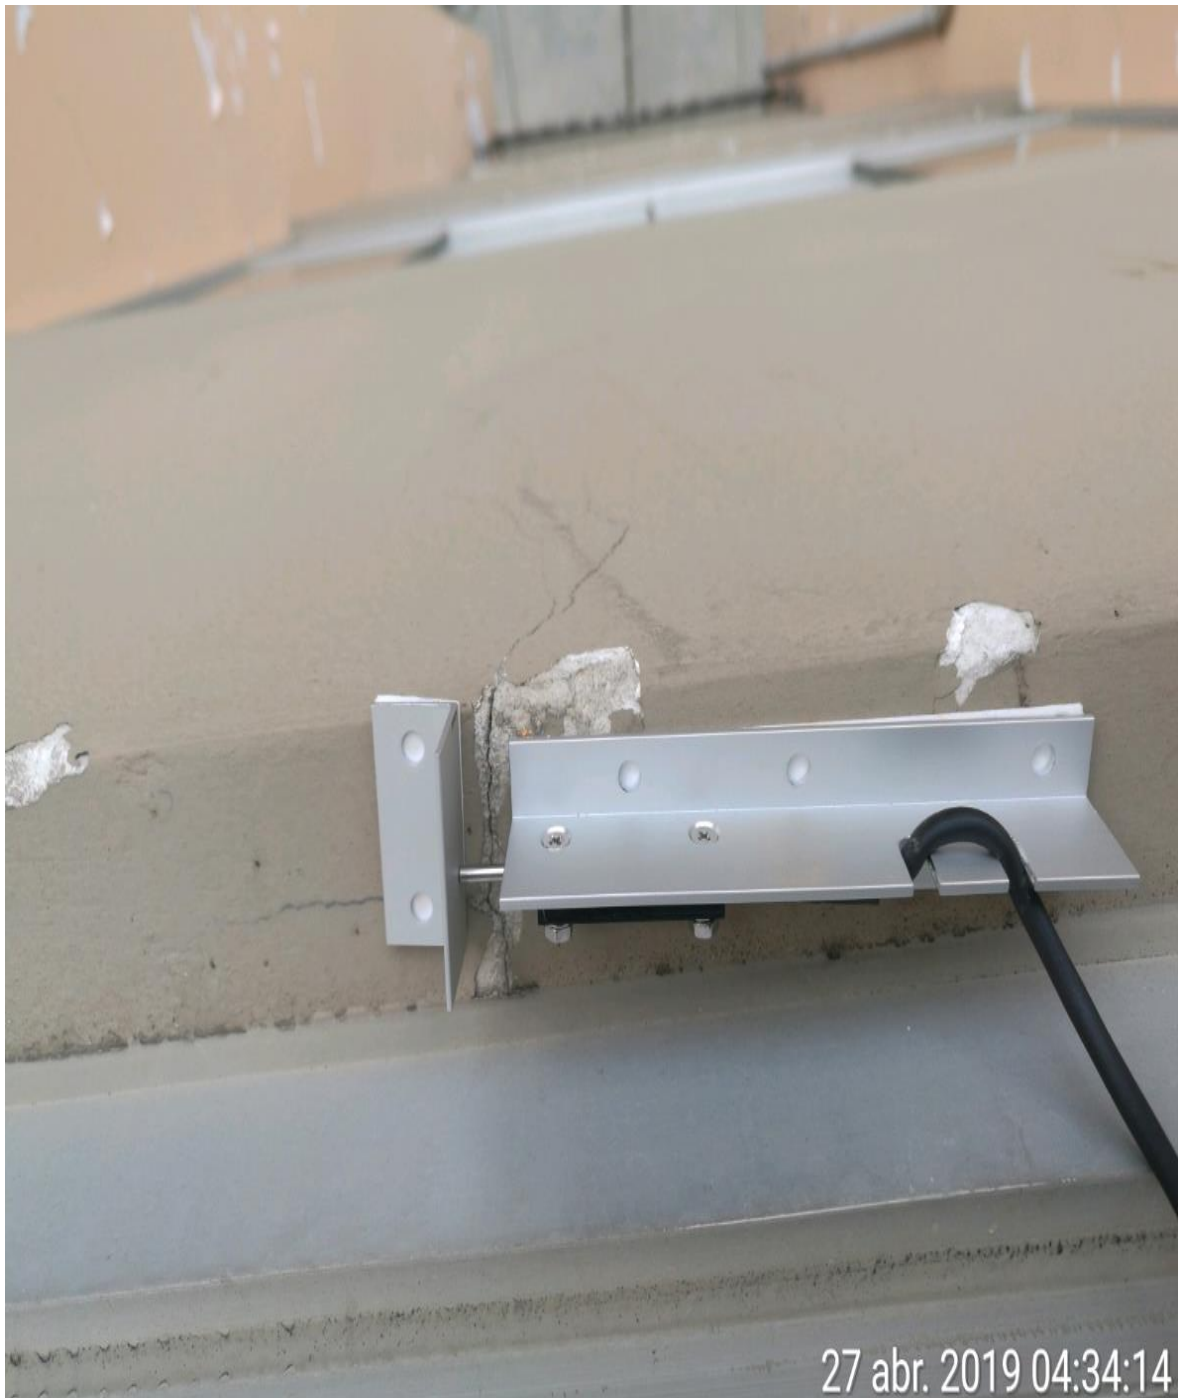
**Fotografía 43:** Grieta en Ventana en Descanso de 5 a 4 piso, Zona Común.

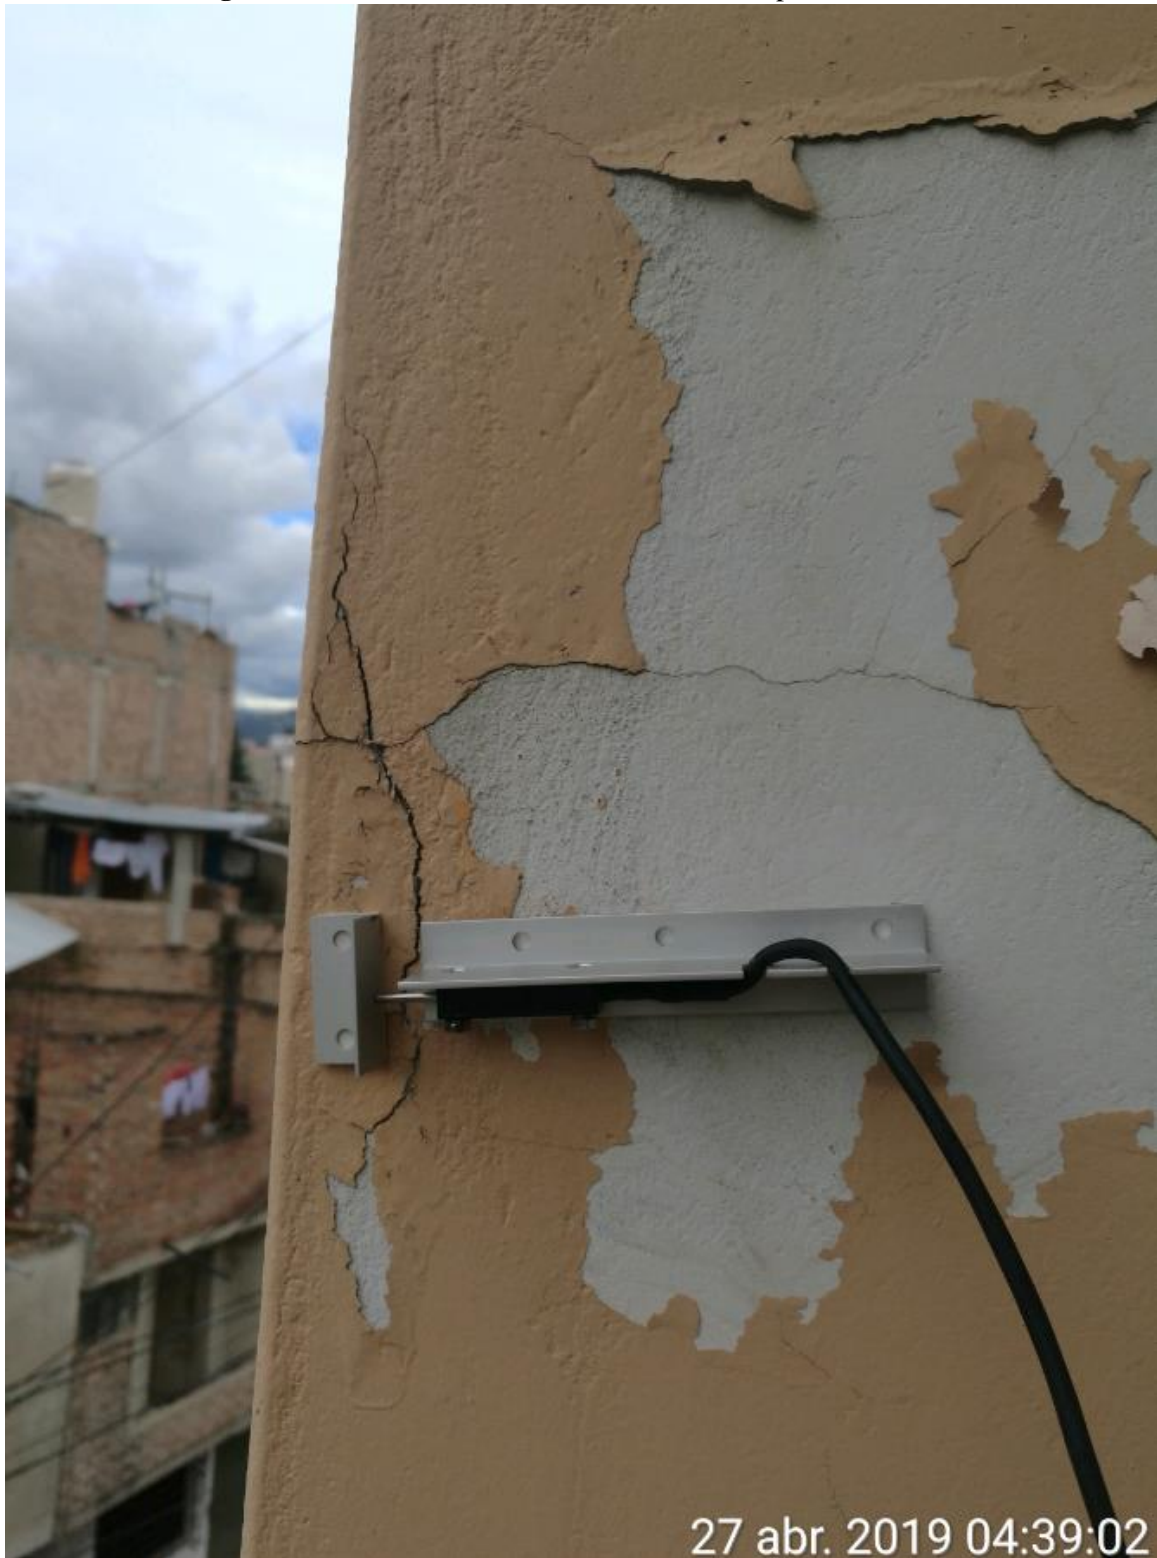
**Fotografía 44:** Grieta en Volado de Descanso 5 a 4 piso, Zona Común.

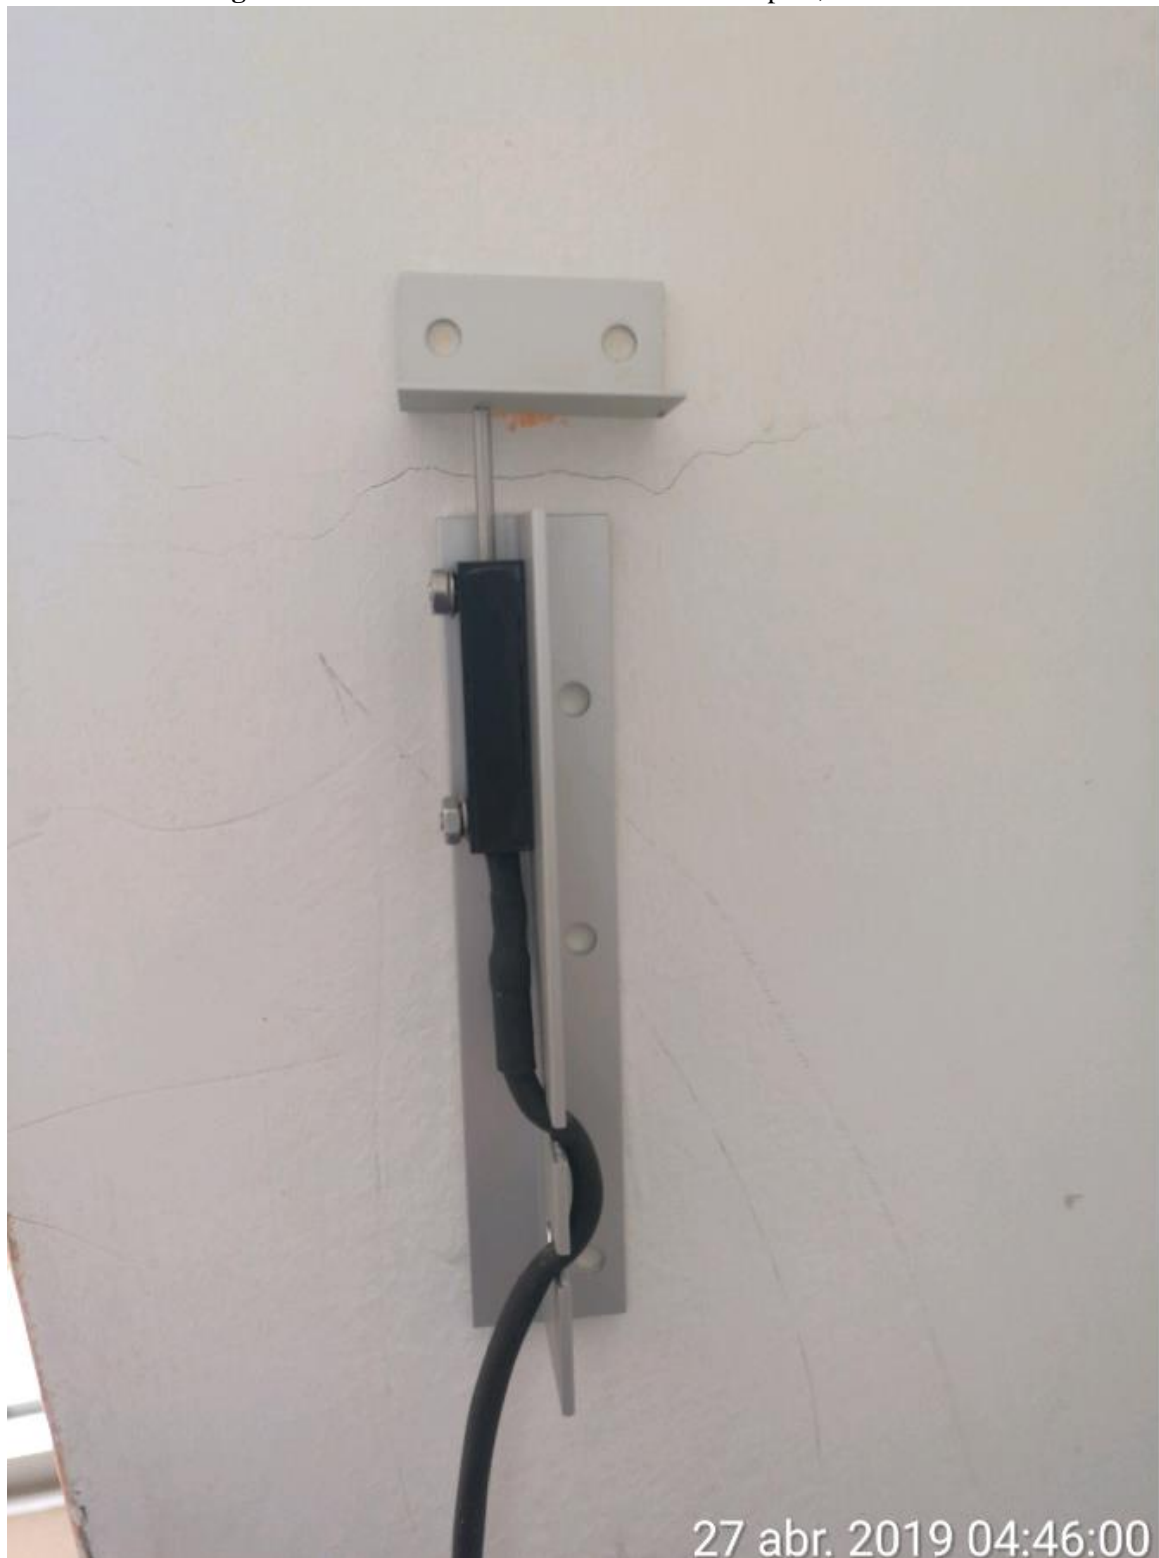
**Fotografía 45:** Fisura en Muro de Descanso 5 a 4 piso, Zona Común.

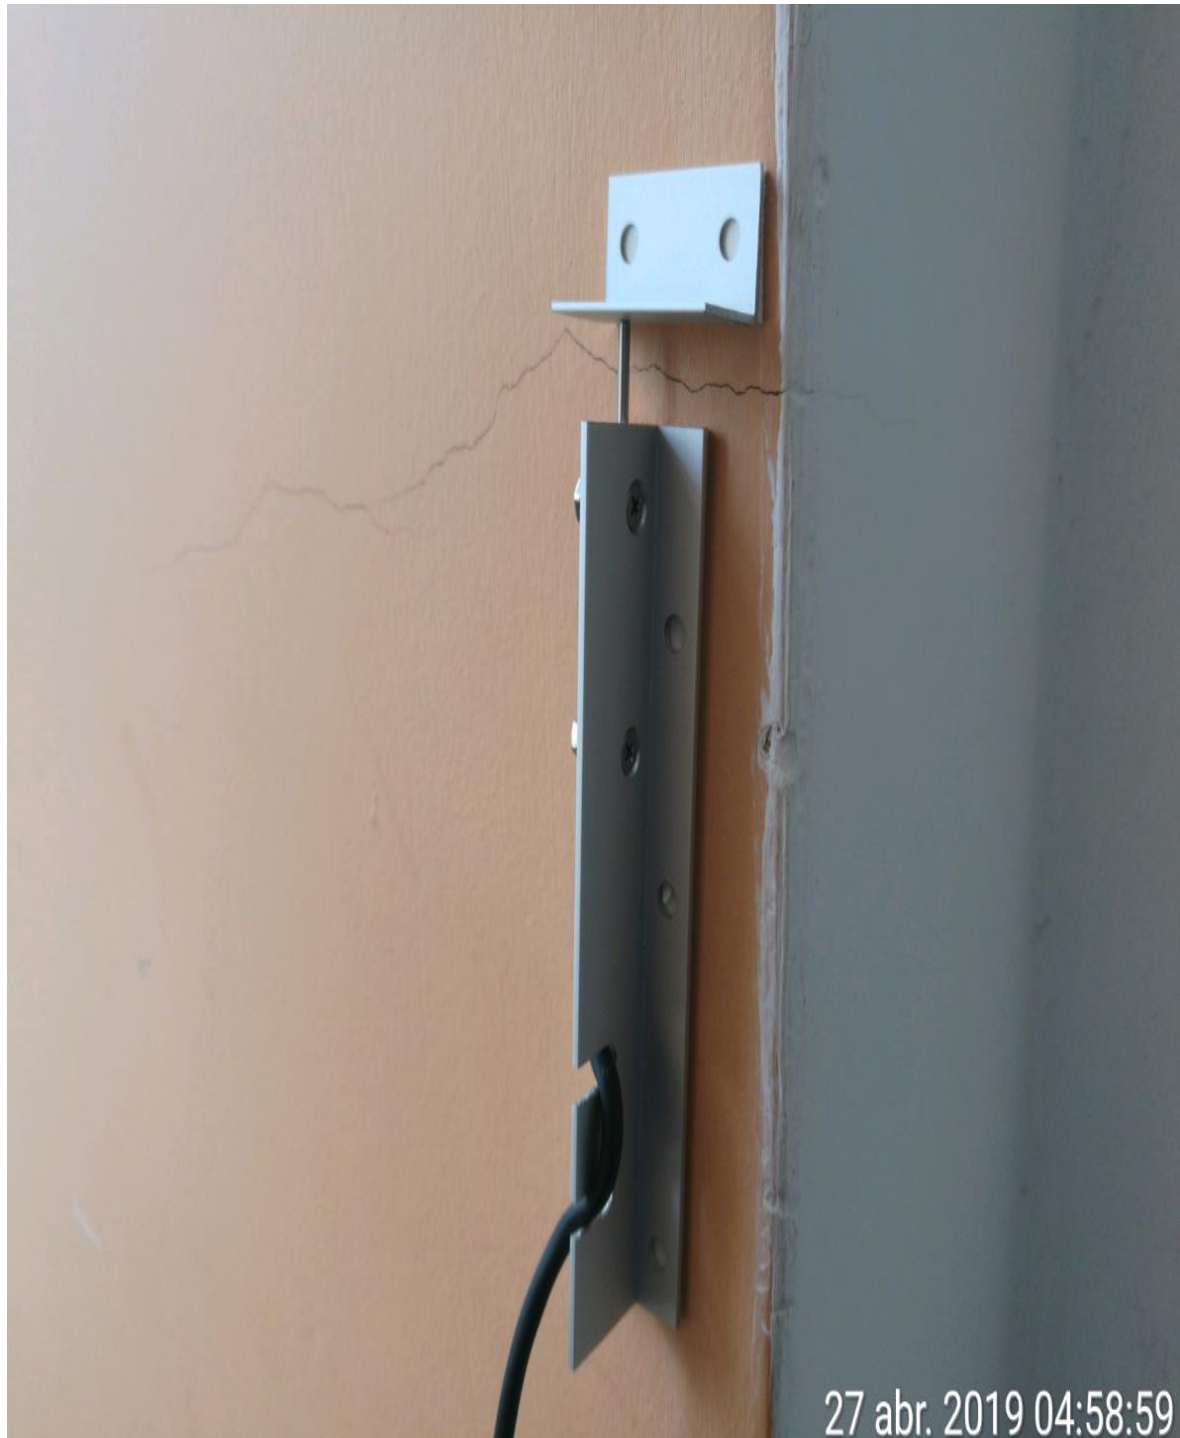
**Fotografía 47:** Fisura en Muro en Descanso de 4 a 3 piso, Zona Común.

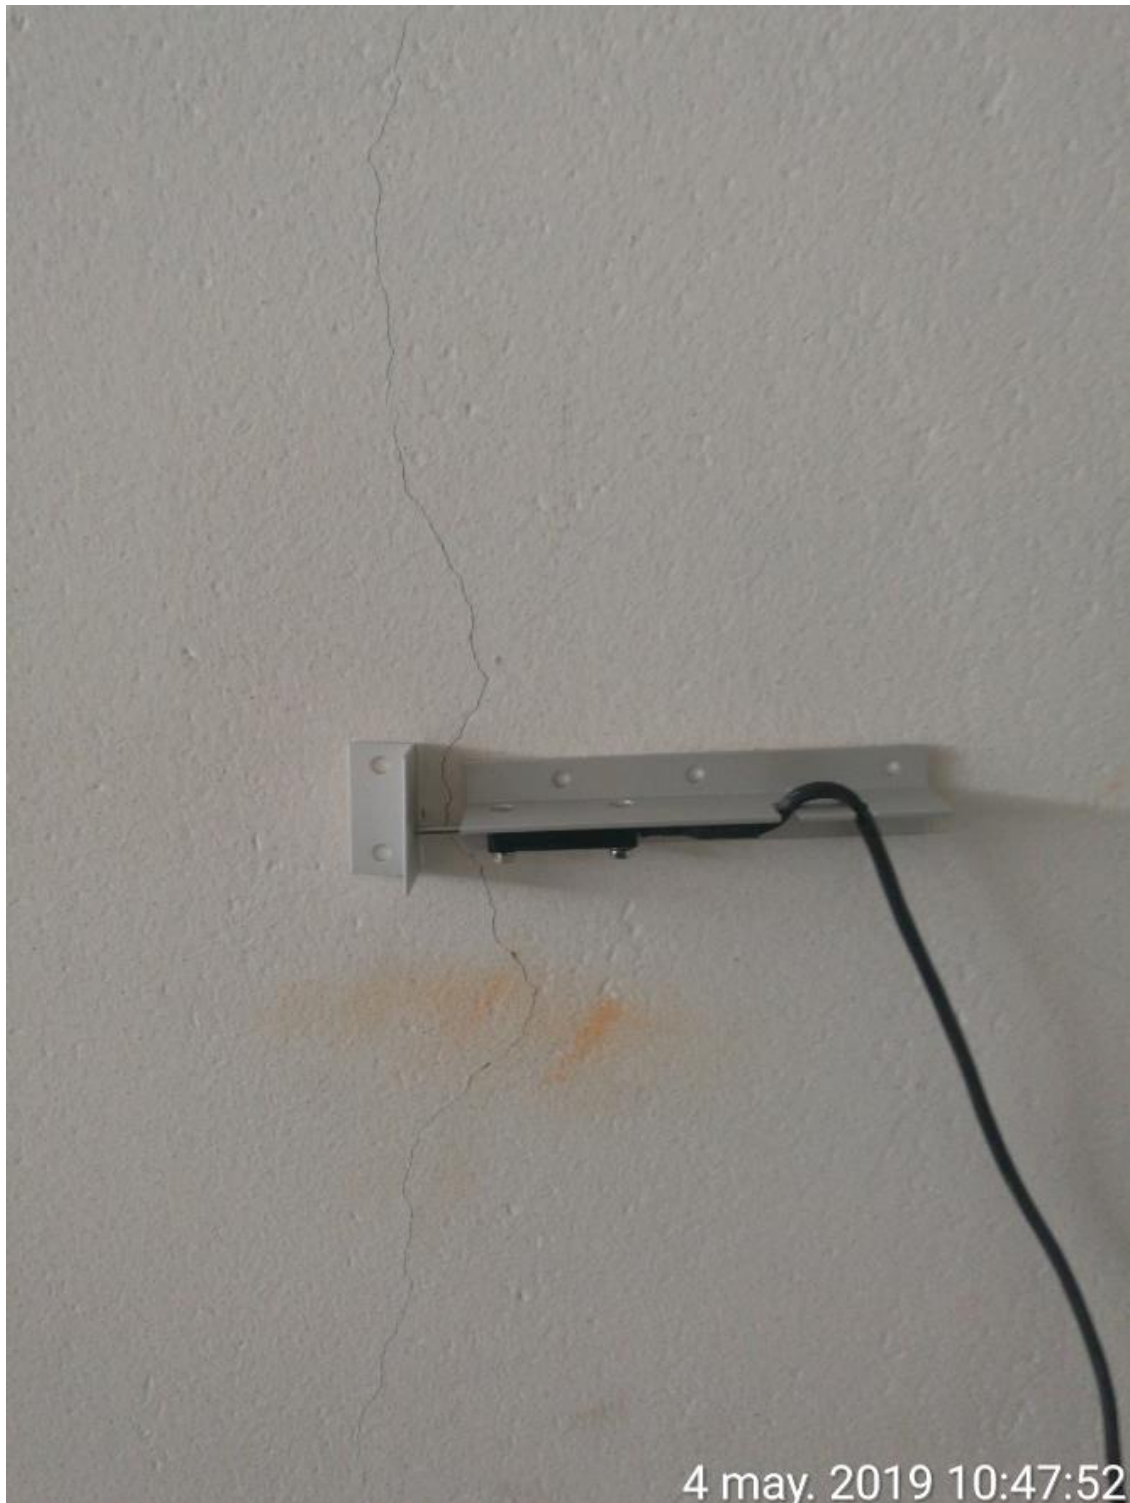
**Fotografía 50:** Fisura 01 en Pared de Estacionamiento, Zona Común.

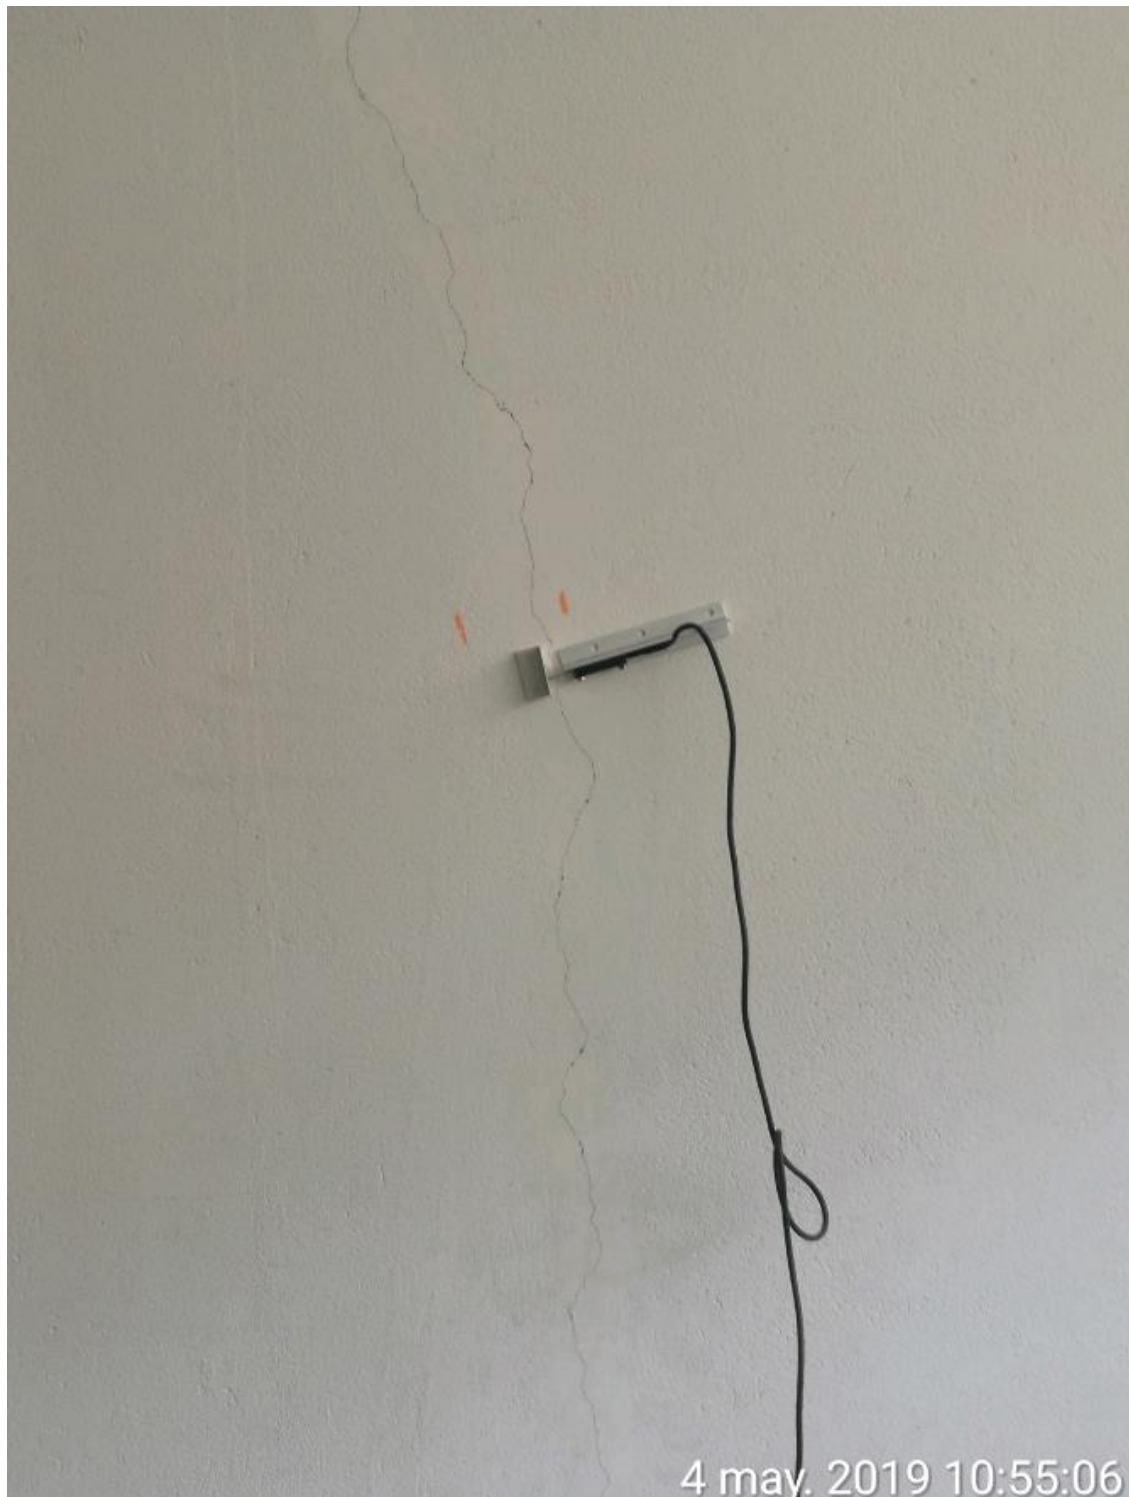
**Fotografía 51:** Fisura 02 en Pared de Estacionamiento, Zona Común.

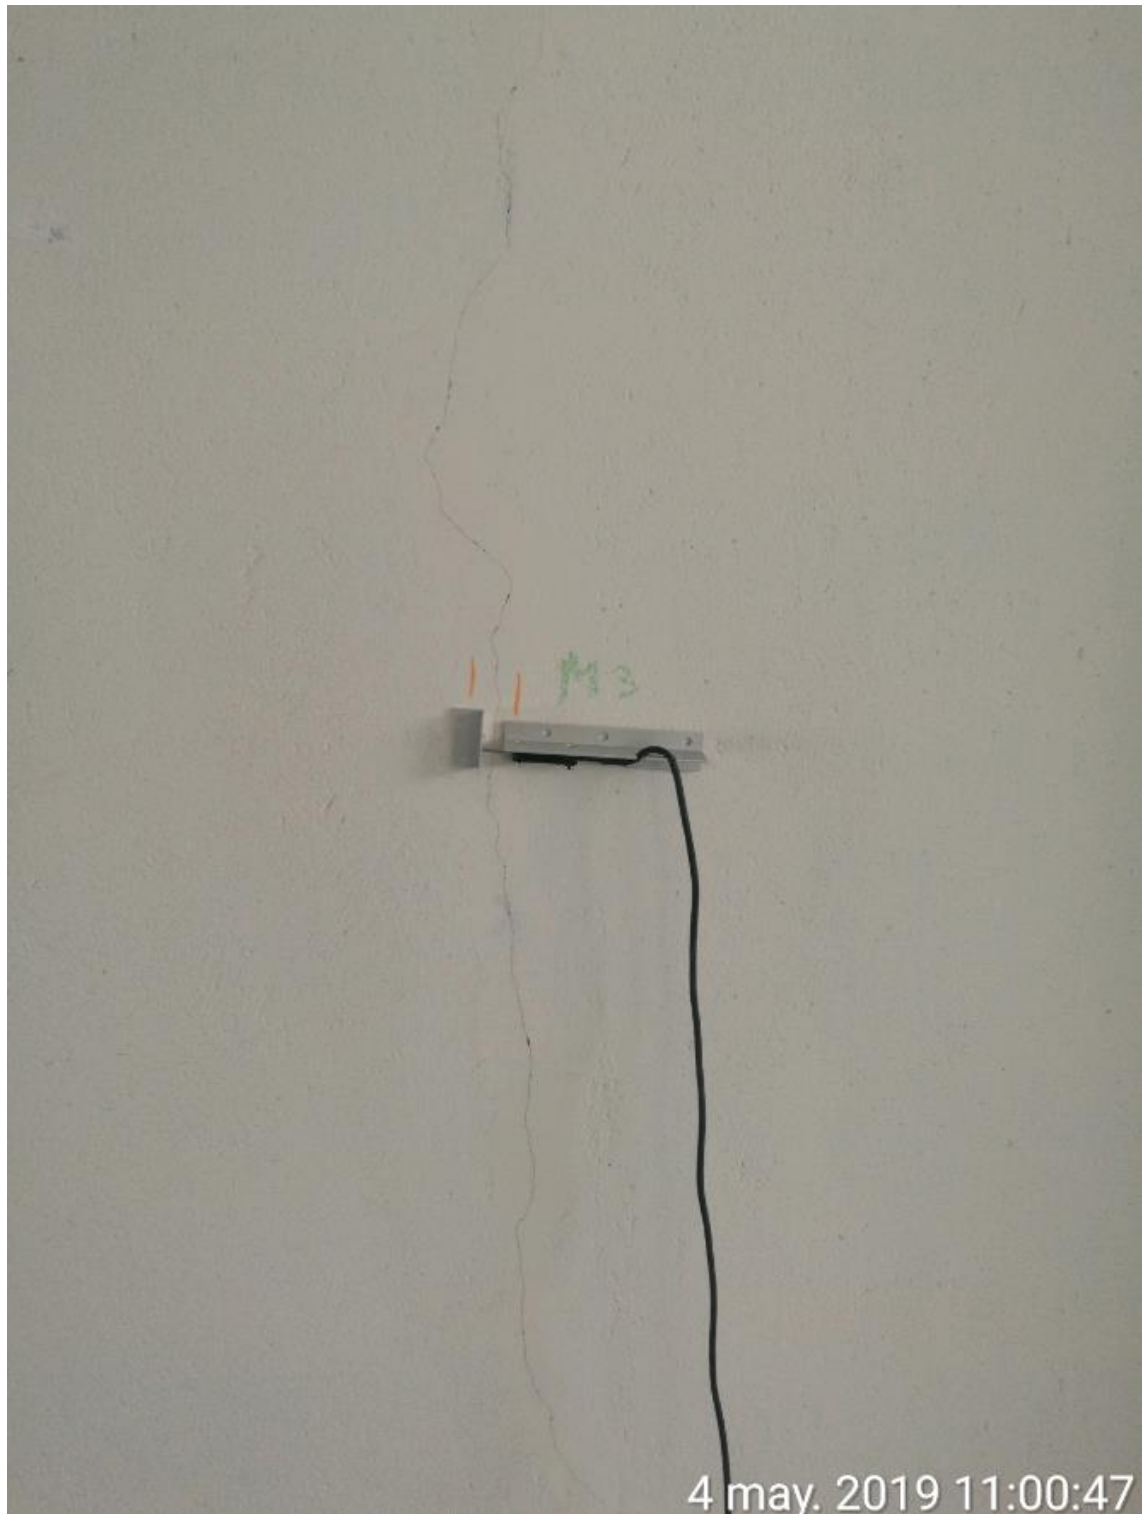
**Fotografía 52:** Fisura 03 en Pared de Estacionamiento, Zona Común.

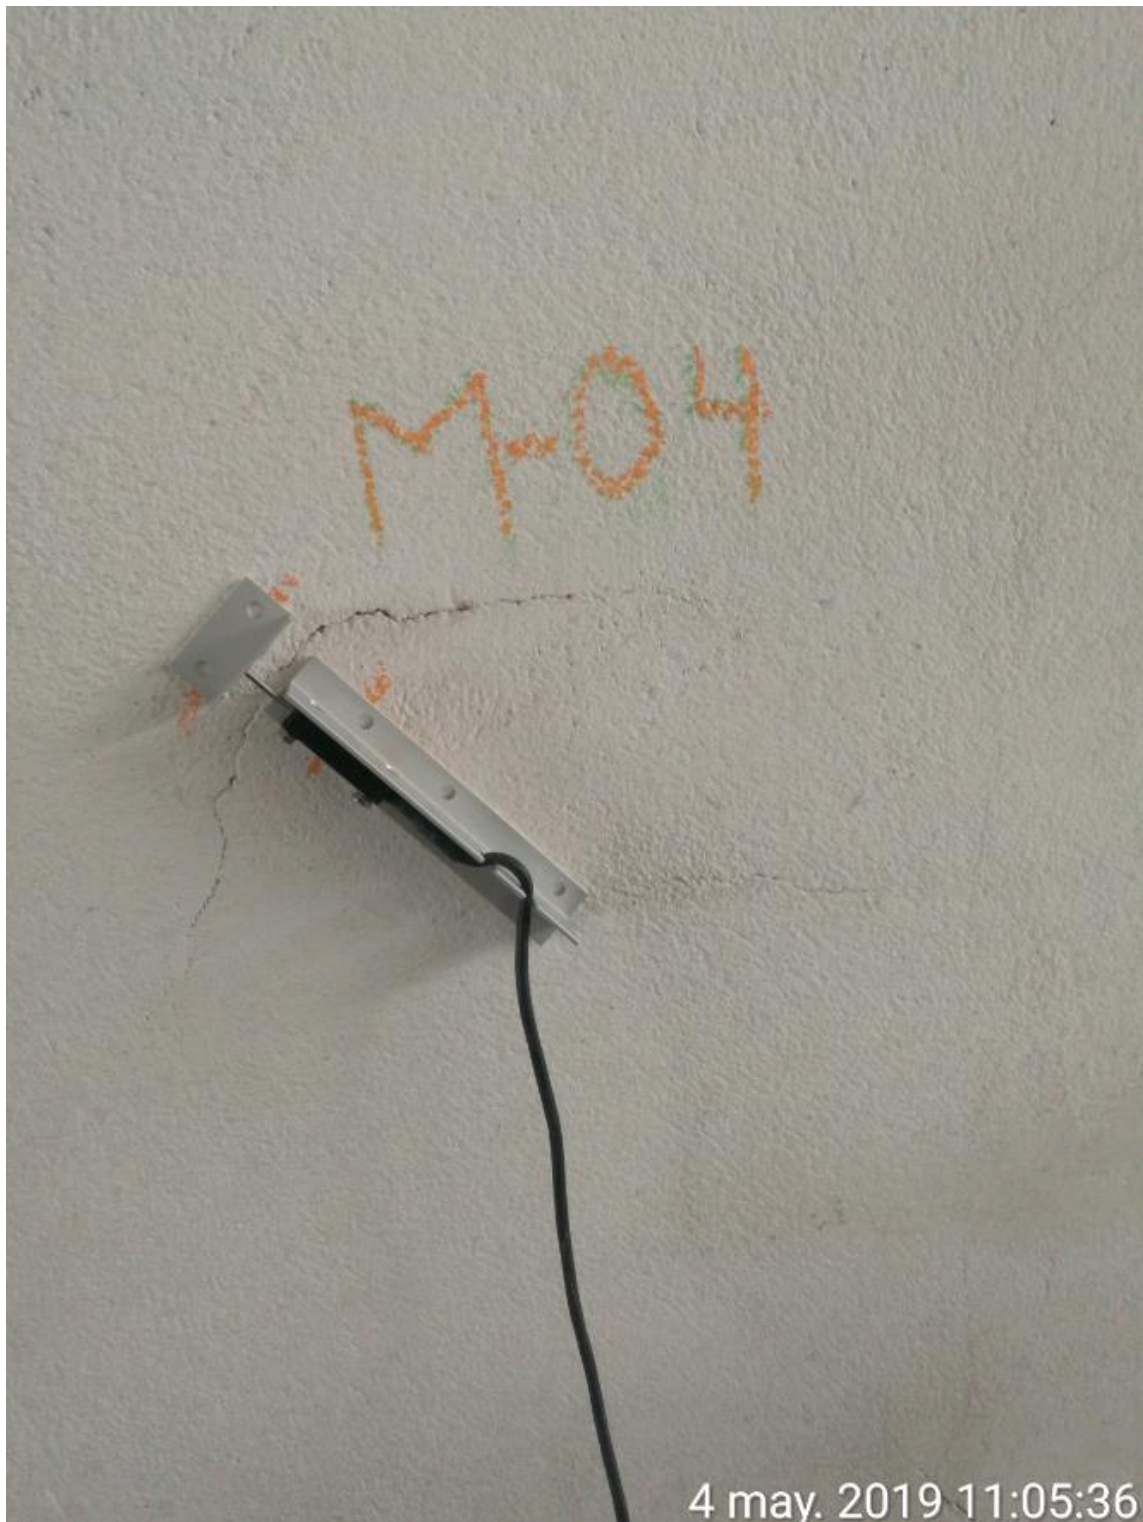
**Fotografía 53:** Fisura 04 en Pared de Estacionamiento, Zona Común.

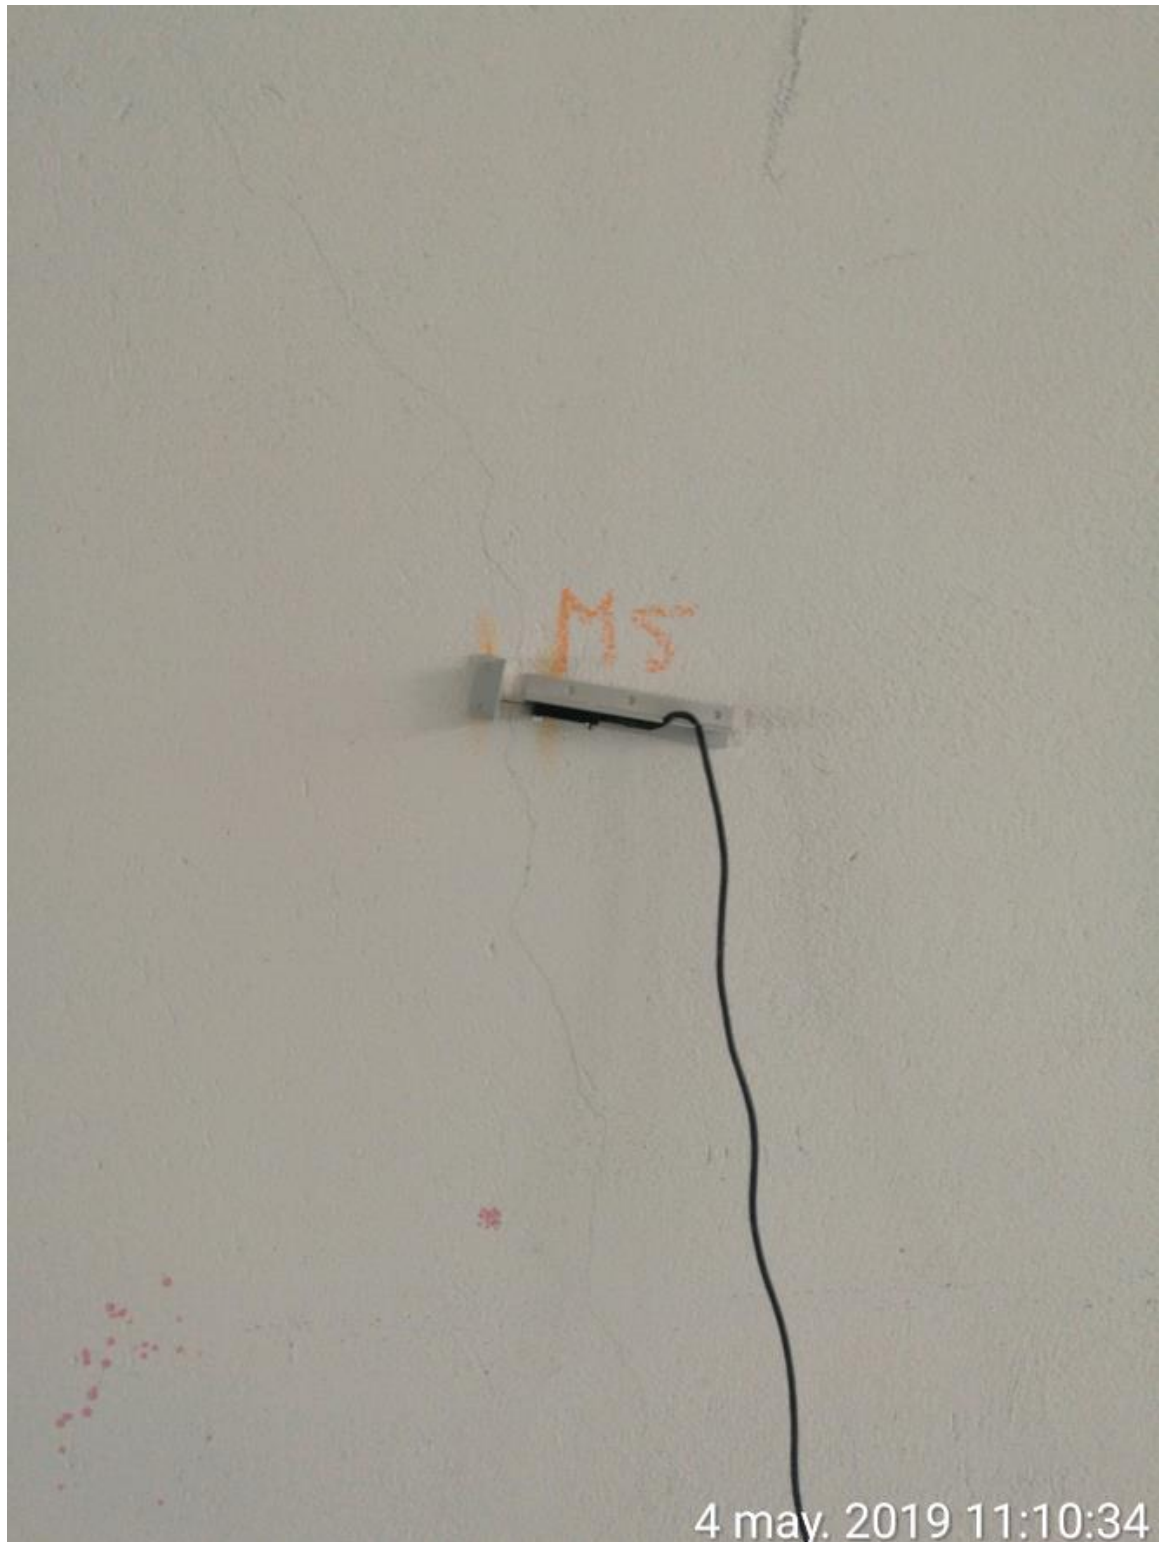
**Fotografía 54:** Fisura 05 en Pared de Estacionamiento, Zona Común.

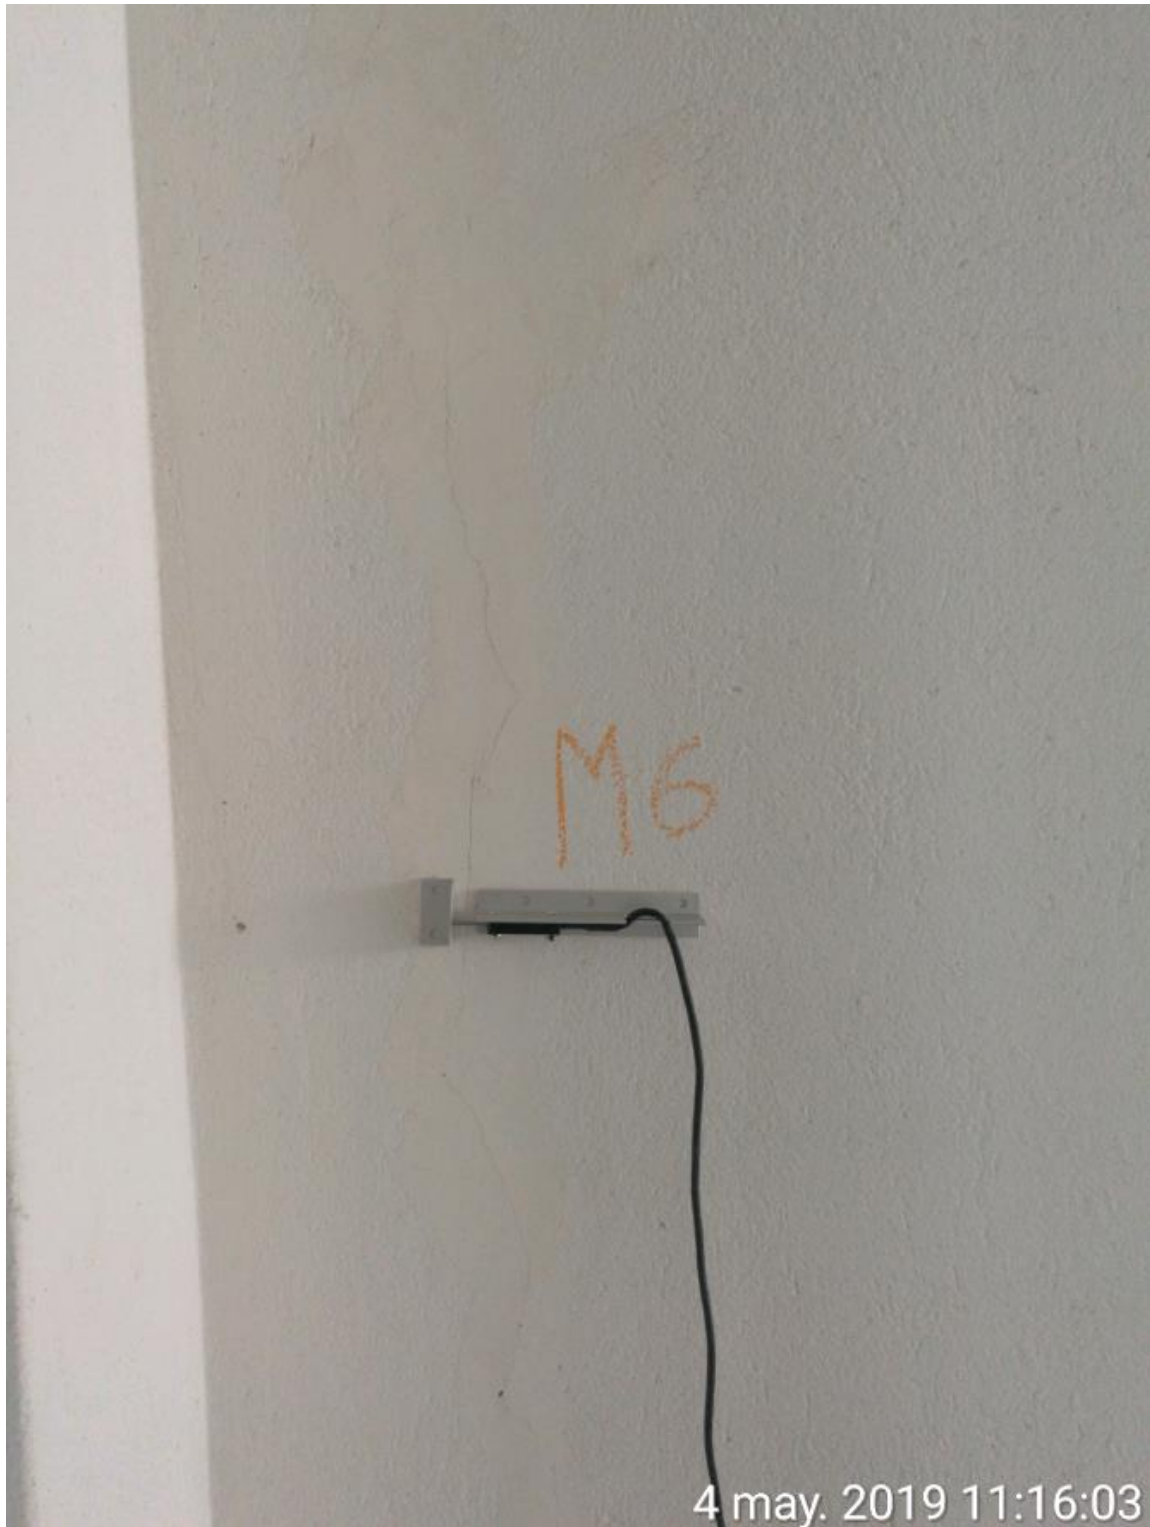
**Fotografía 55:** Fisura 06 en Pared de Estacionamiento, Zona Común.

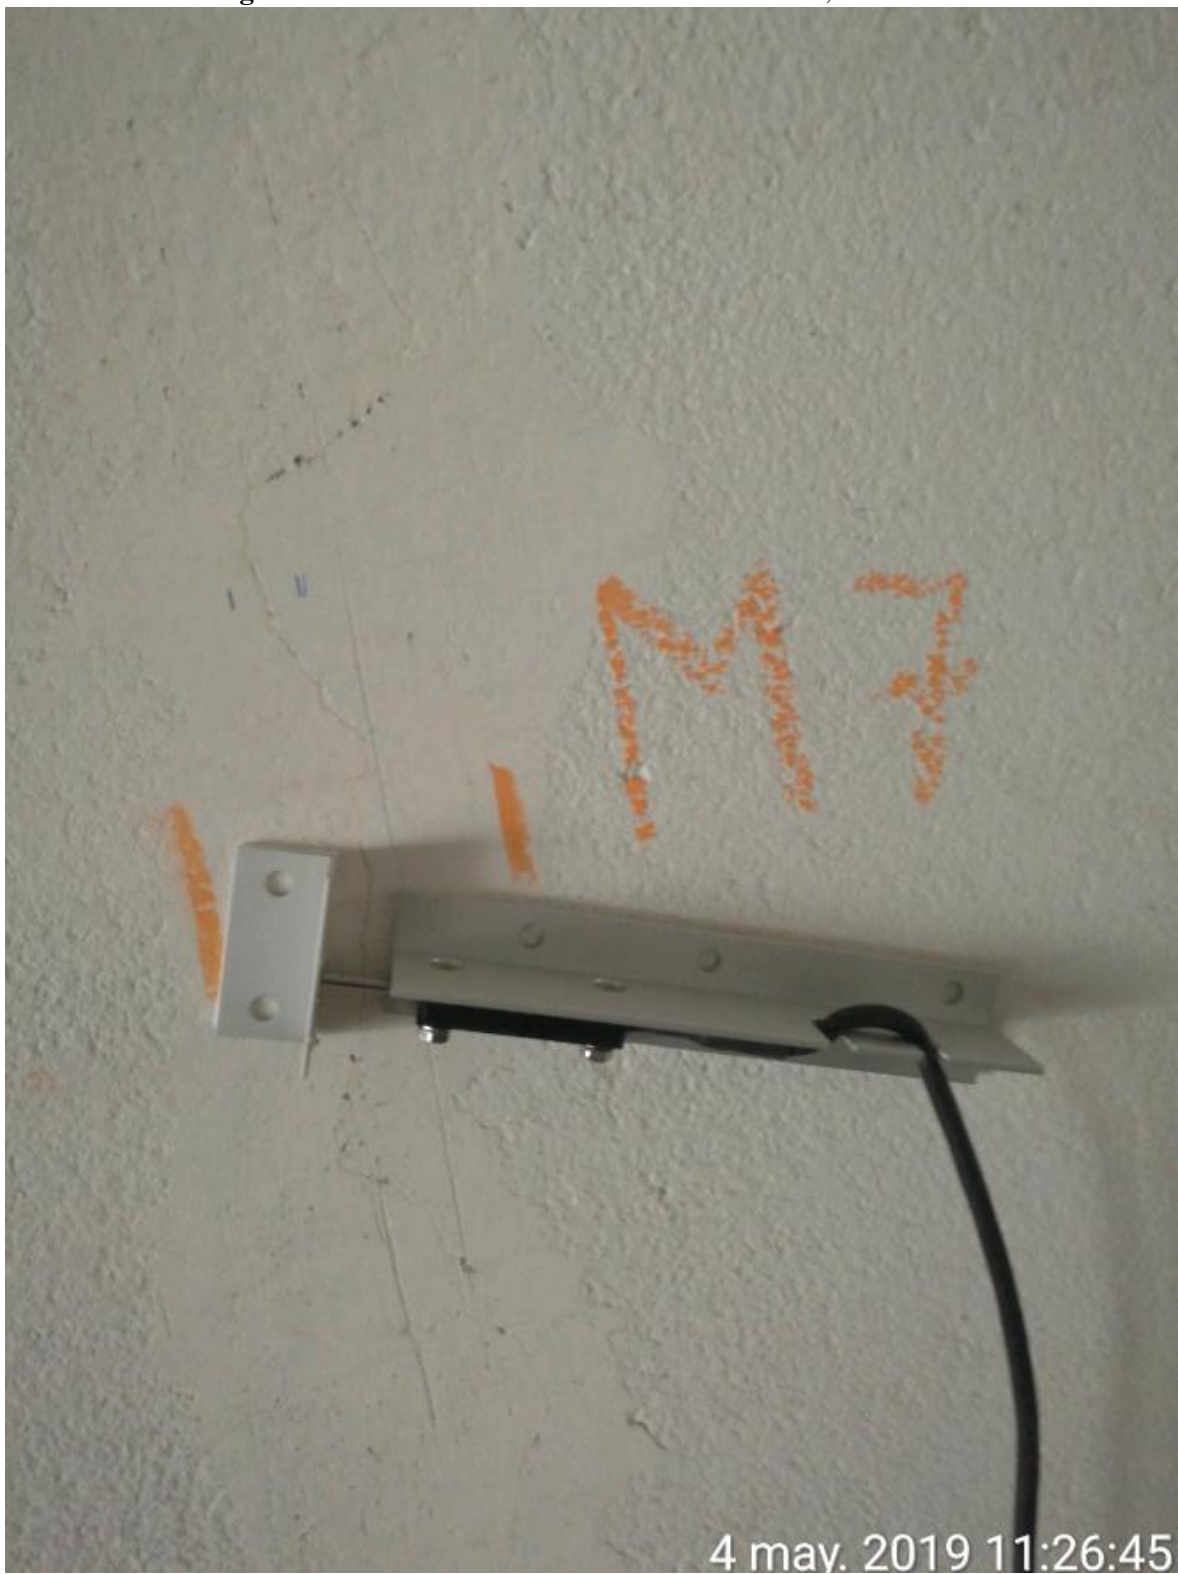
**Fotografía 57:** Fisura 07 en Pared de Estacionamiento, Zona Común.
