Carrera de Ingeniería Civil

“DETERMINACIÓN Y EVALUACIÓN DE LAS FISURAS  
Y GRIETAS DE LA RESIDENCIAL LOS CIPRESES II EN  
LA CIUDAD DE CAJAMARCA - 2019”

Oscar Ricardo Bardales Soriano

2021

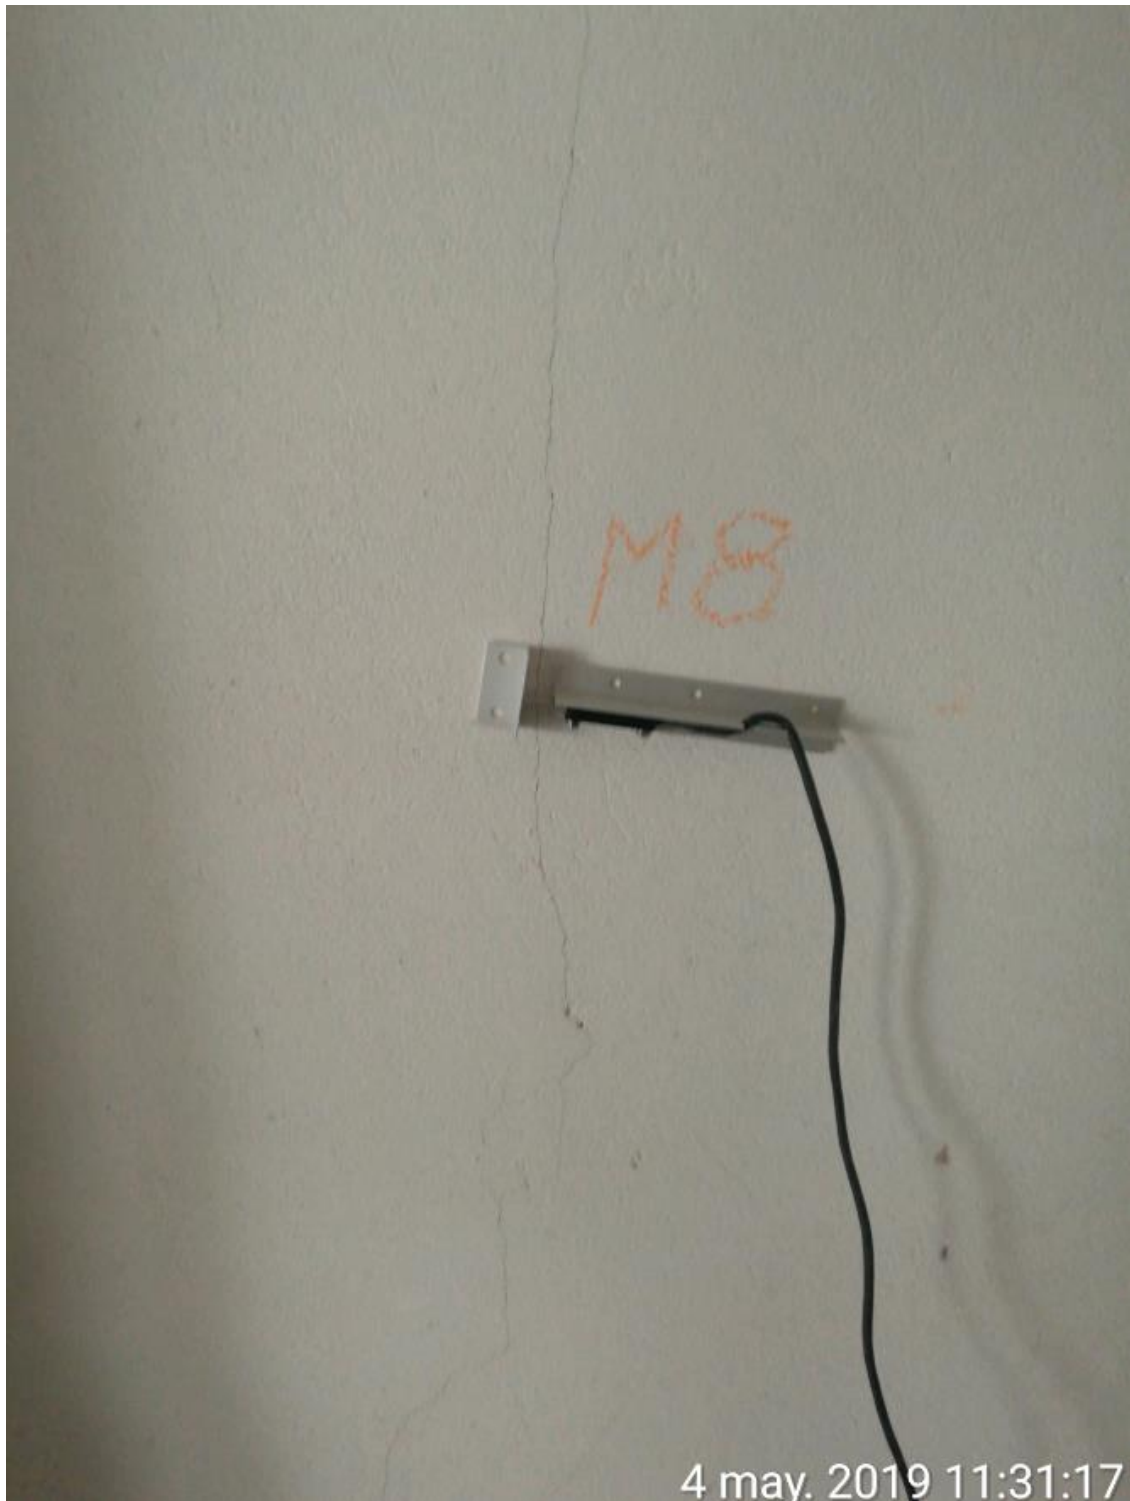
**Fotografía 58:** Fisura 08 en Pared de Estacionamiento, Zona Común.

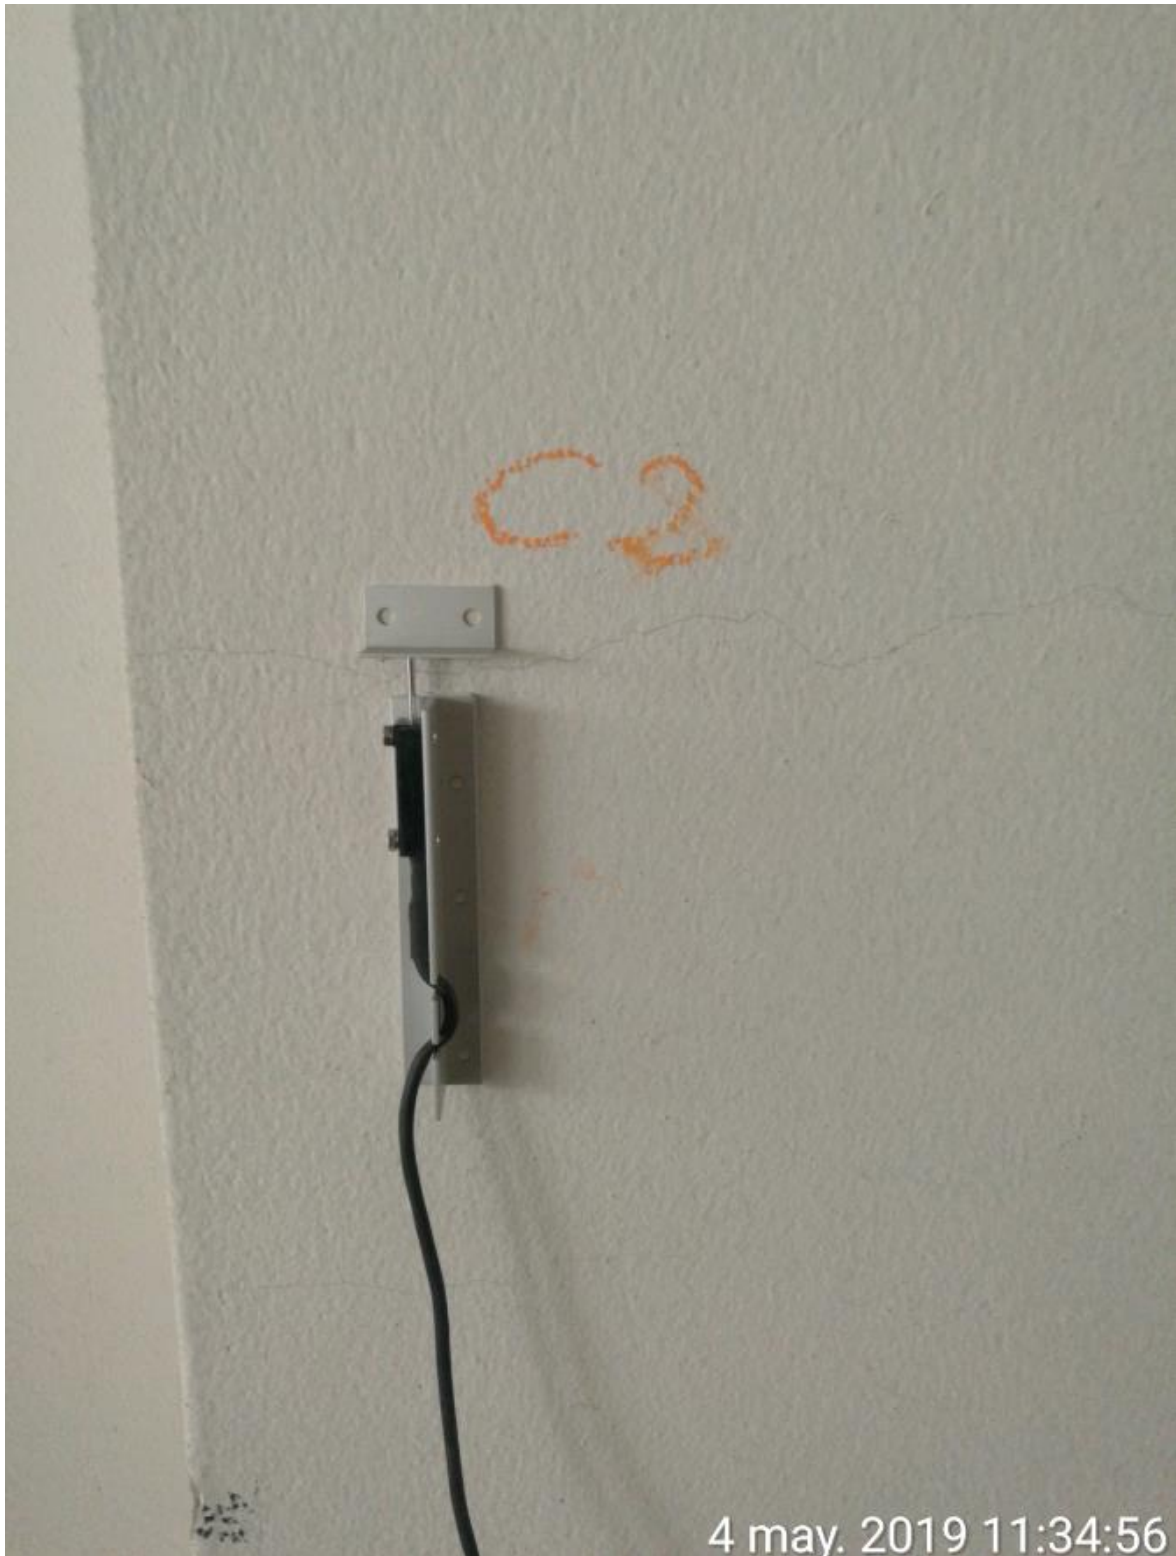
**Fotografía 59:** Fisura 02 en Columna de Estacionamiento, Zona Común.

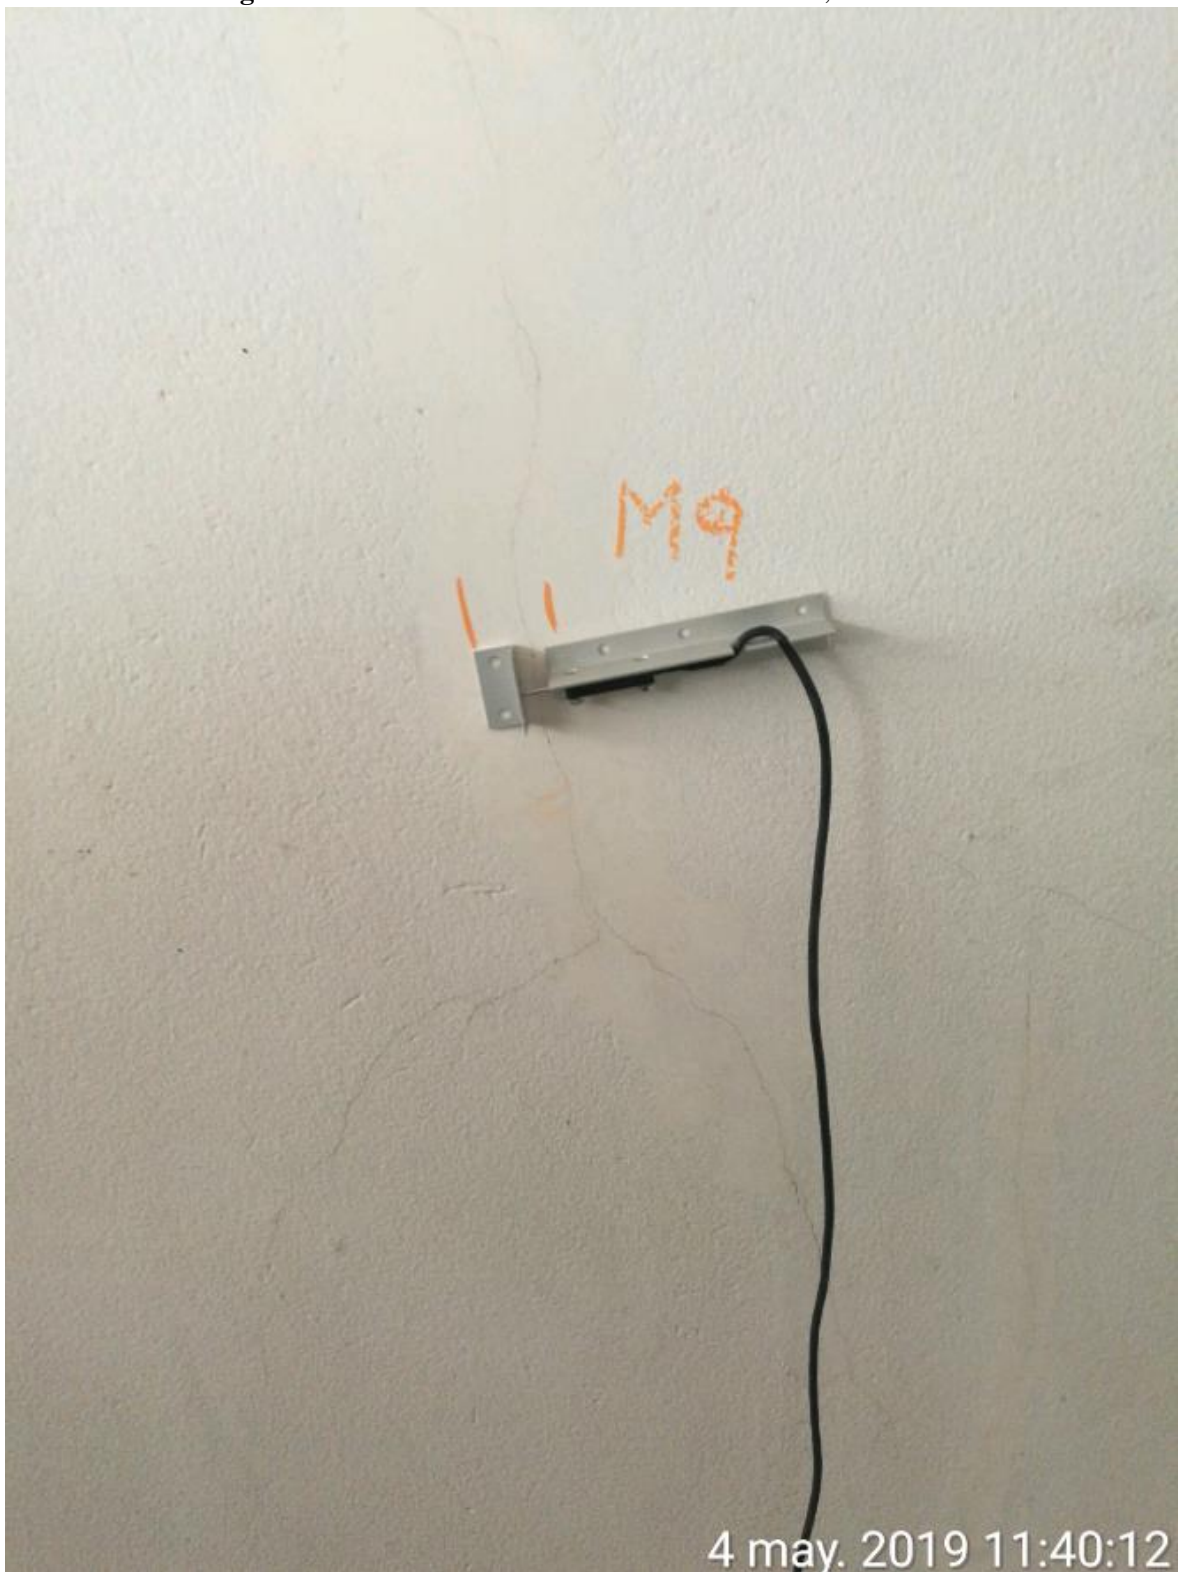
**Fotografía 60:** Fisura 09 en Muro de Estacionamiento, Zona Común.

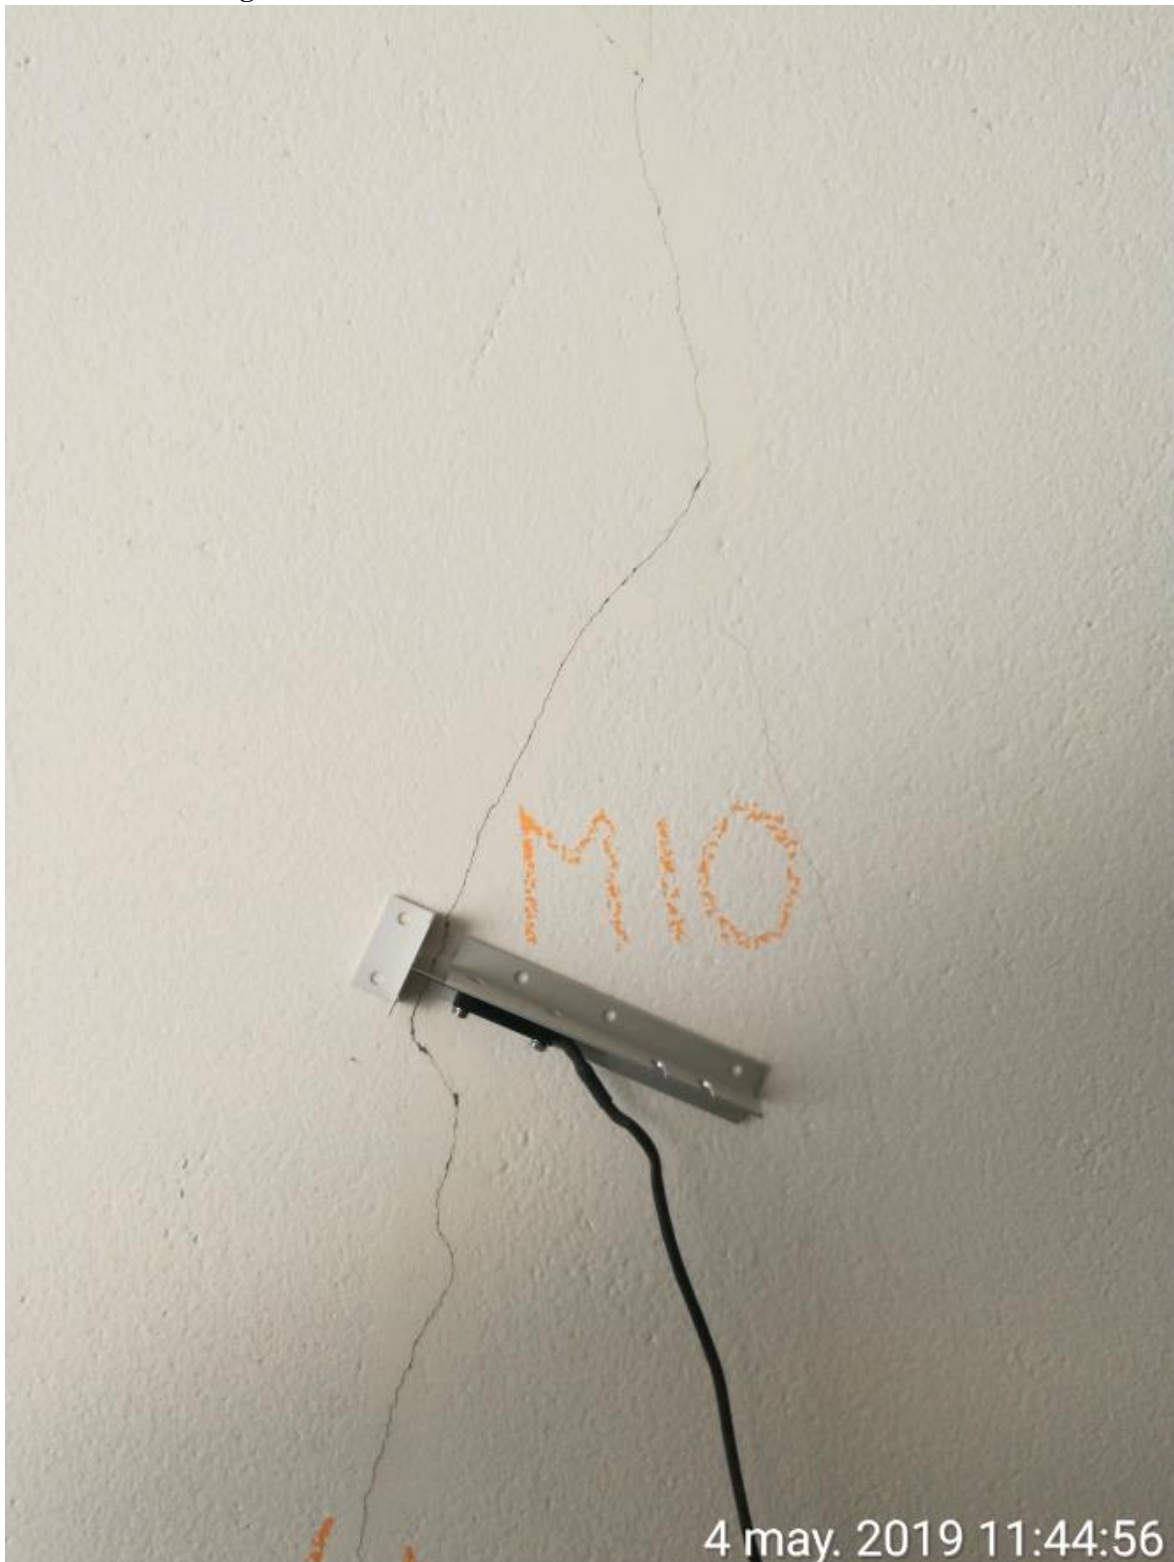
**Fotografía 61:** Fisura 10 en Muro de Estacionamiento, Zona Común.

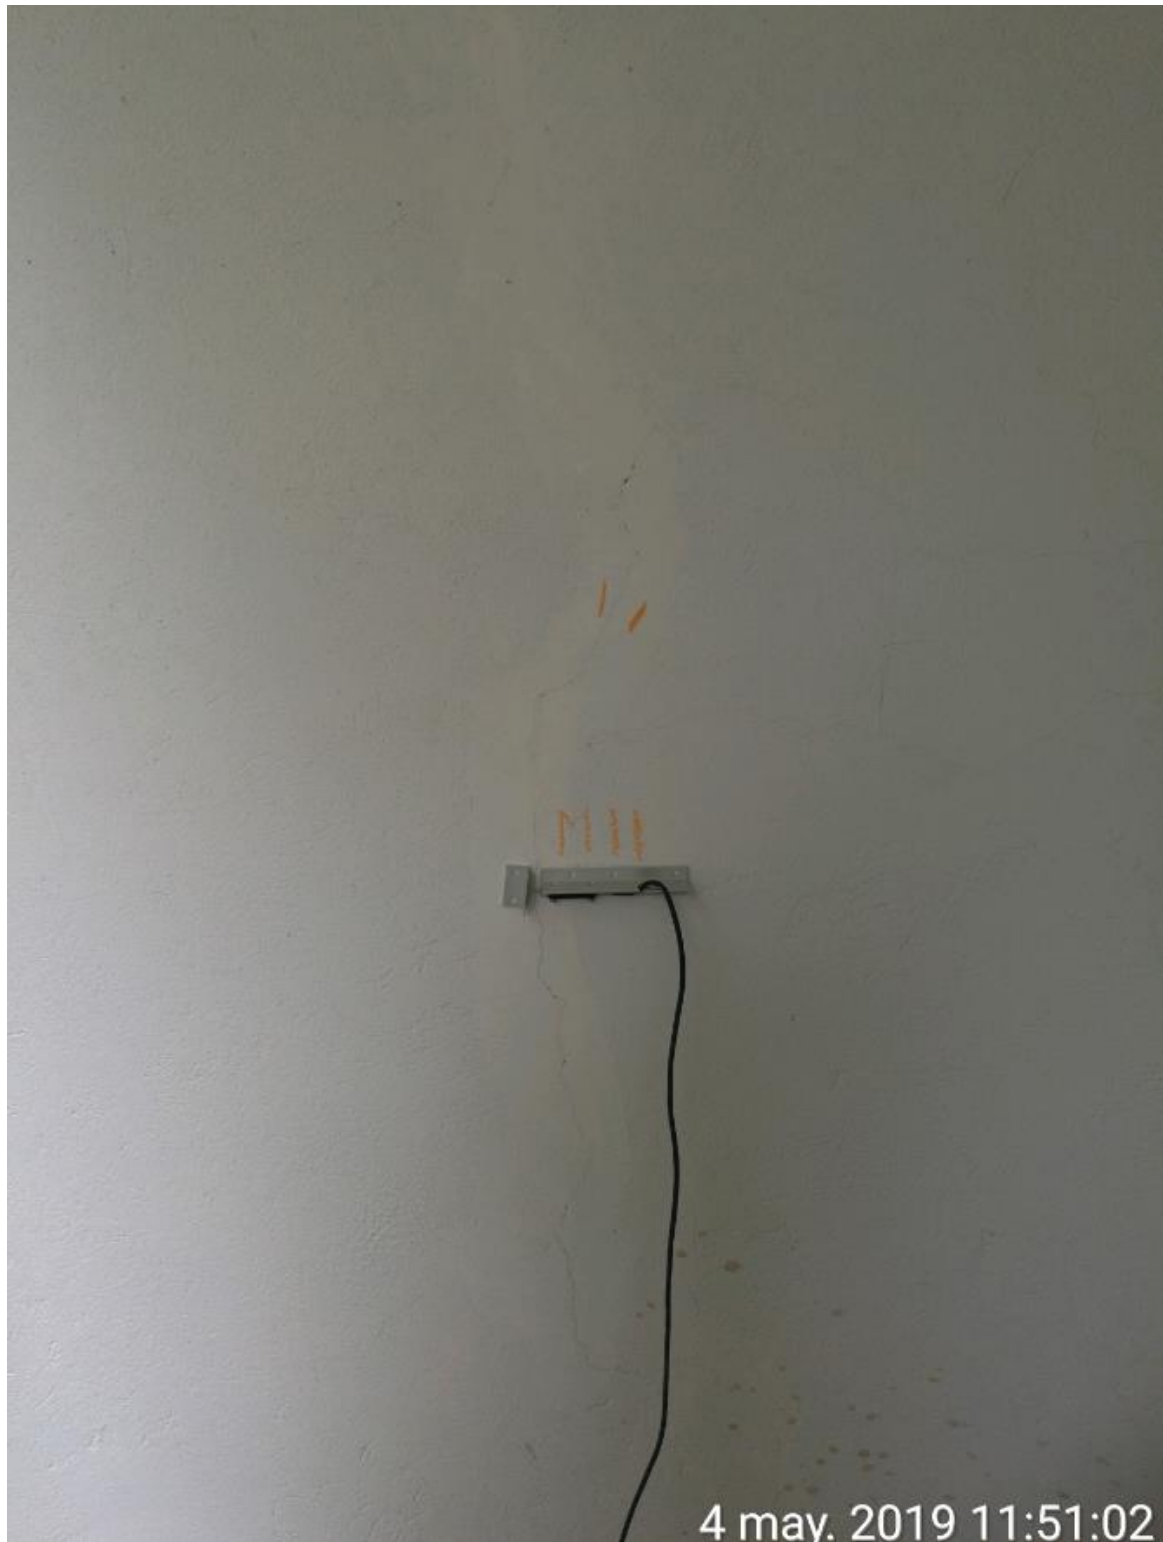
**Fotografía 62:** Fisura 11 en Muro de Estacionamiento, Zona Común.

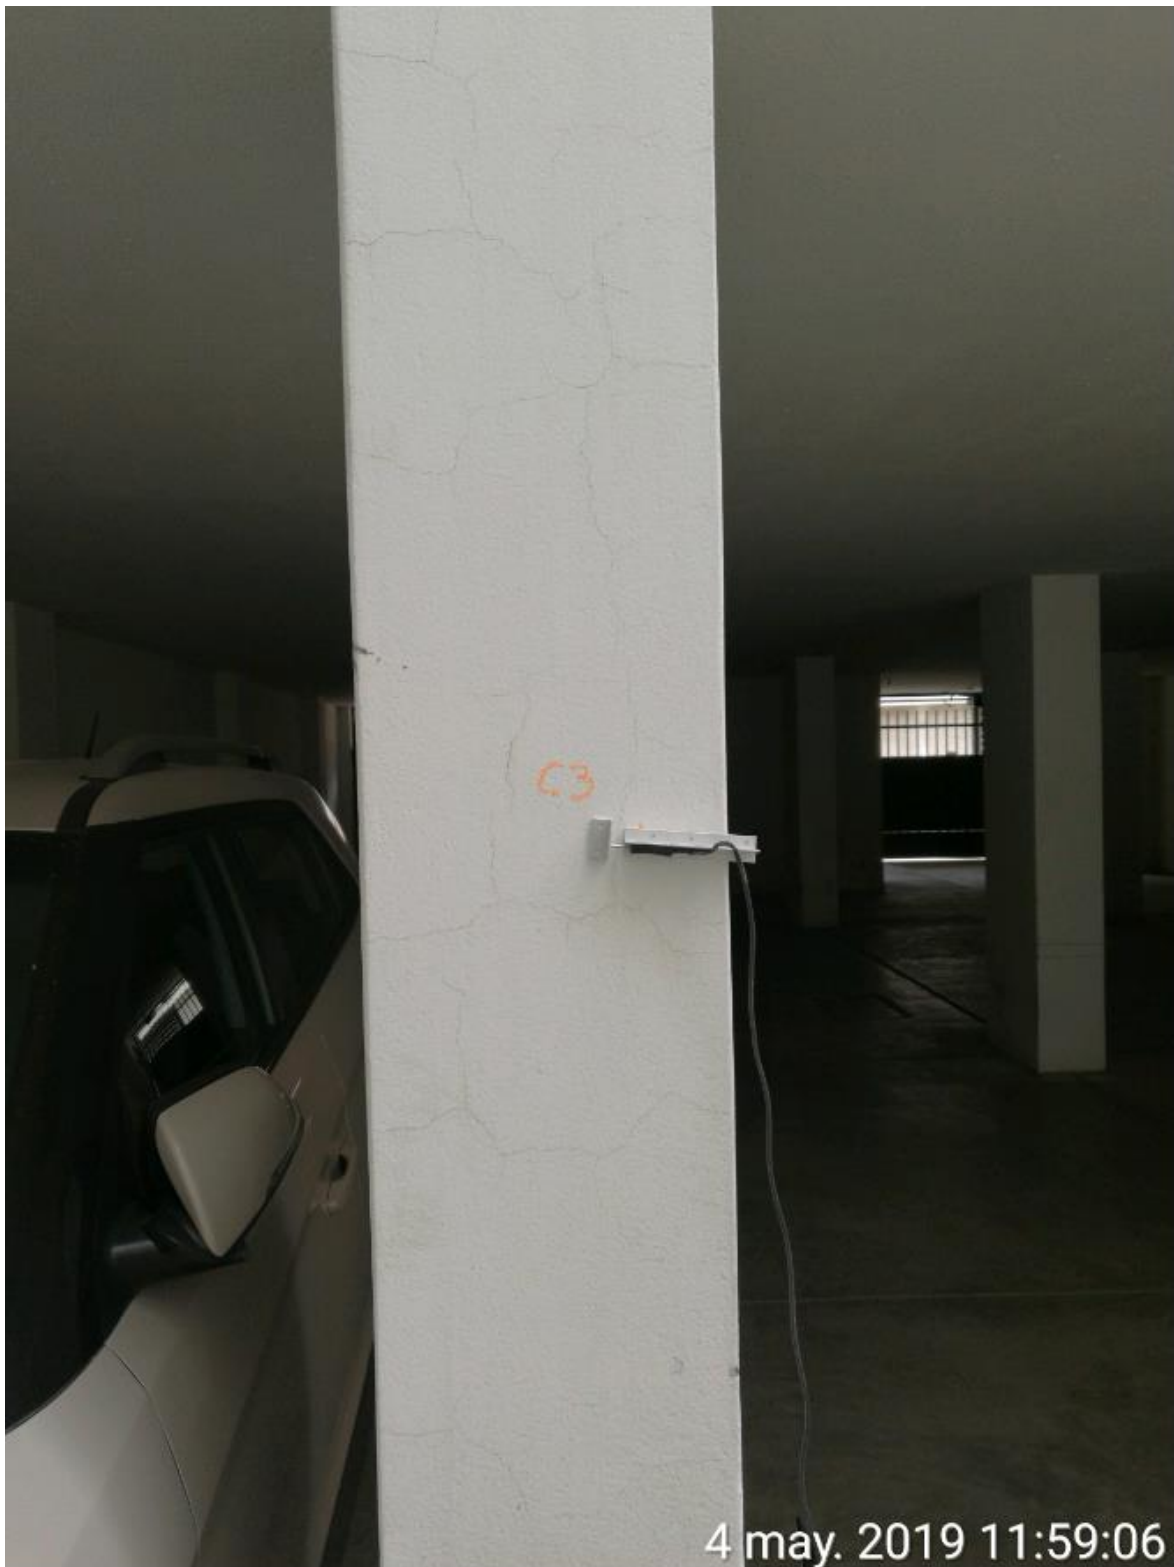
**Fotografía 63:** Fisura 03 en Columna de Estacionamiento, Zona Común.

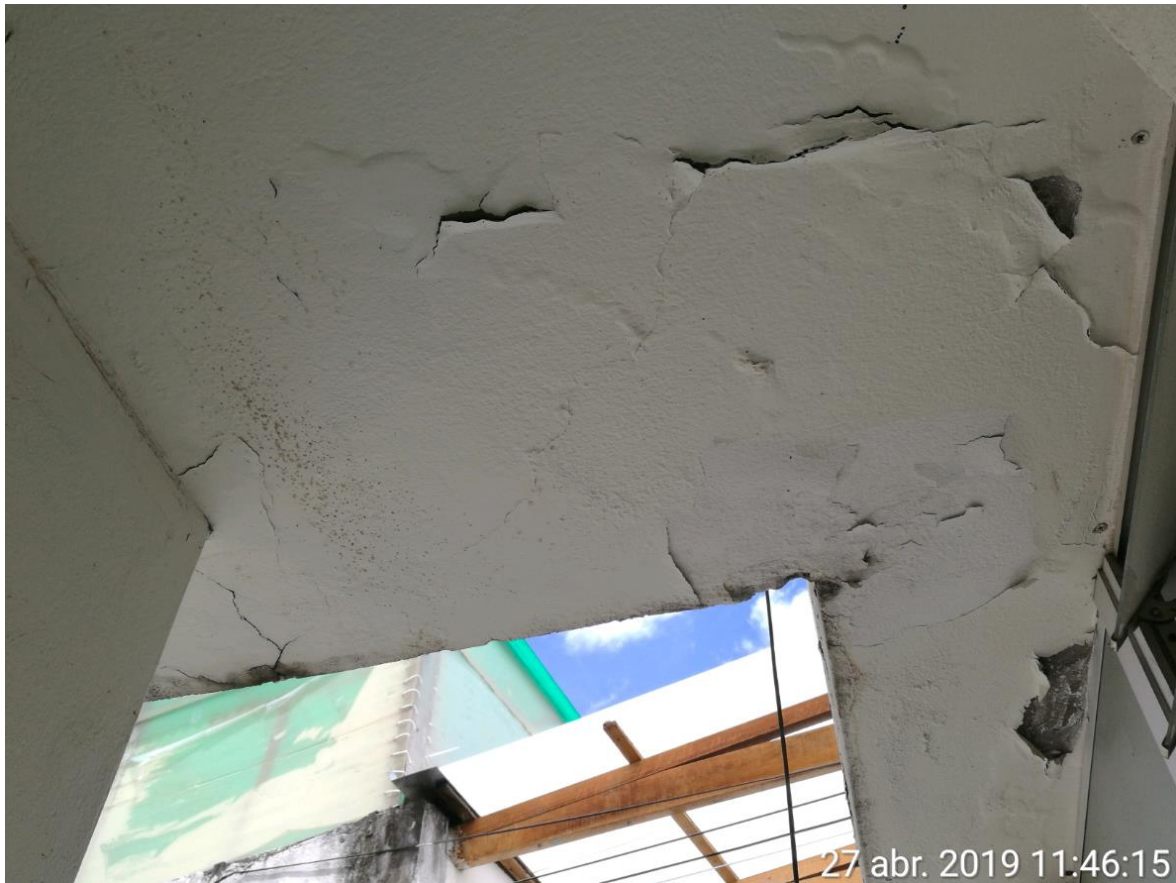
**Fotografía 108:** Fisuras en Filos de Losa.

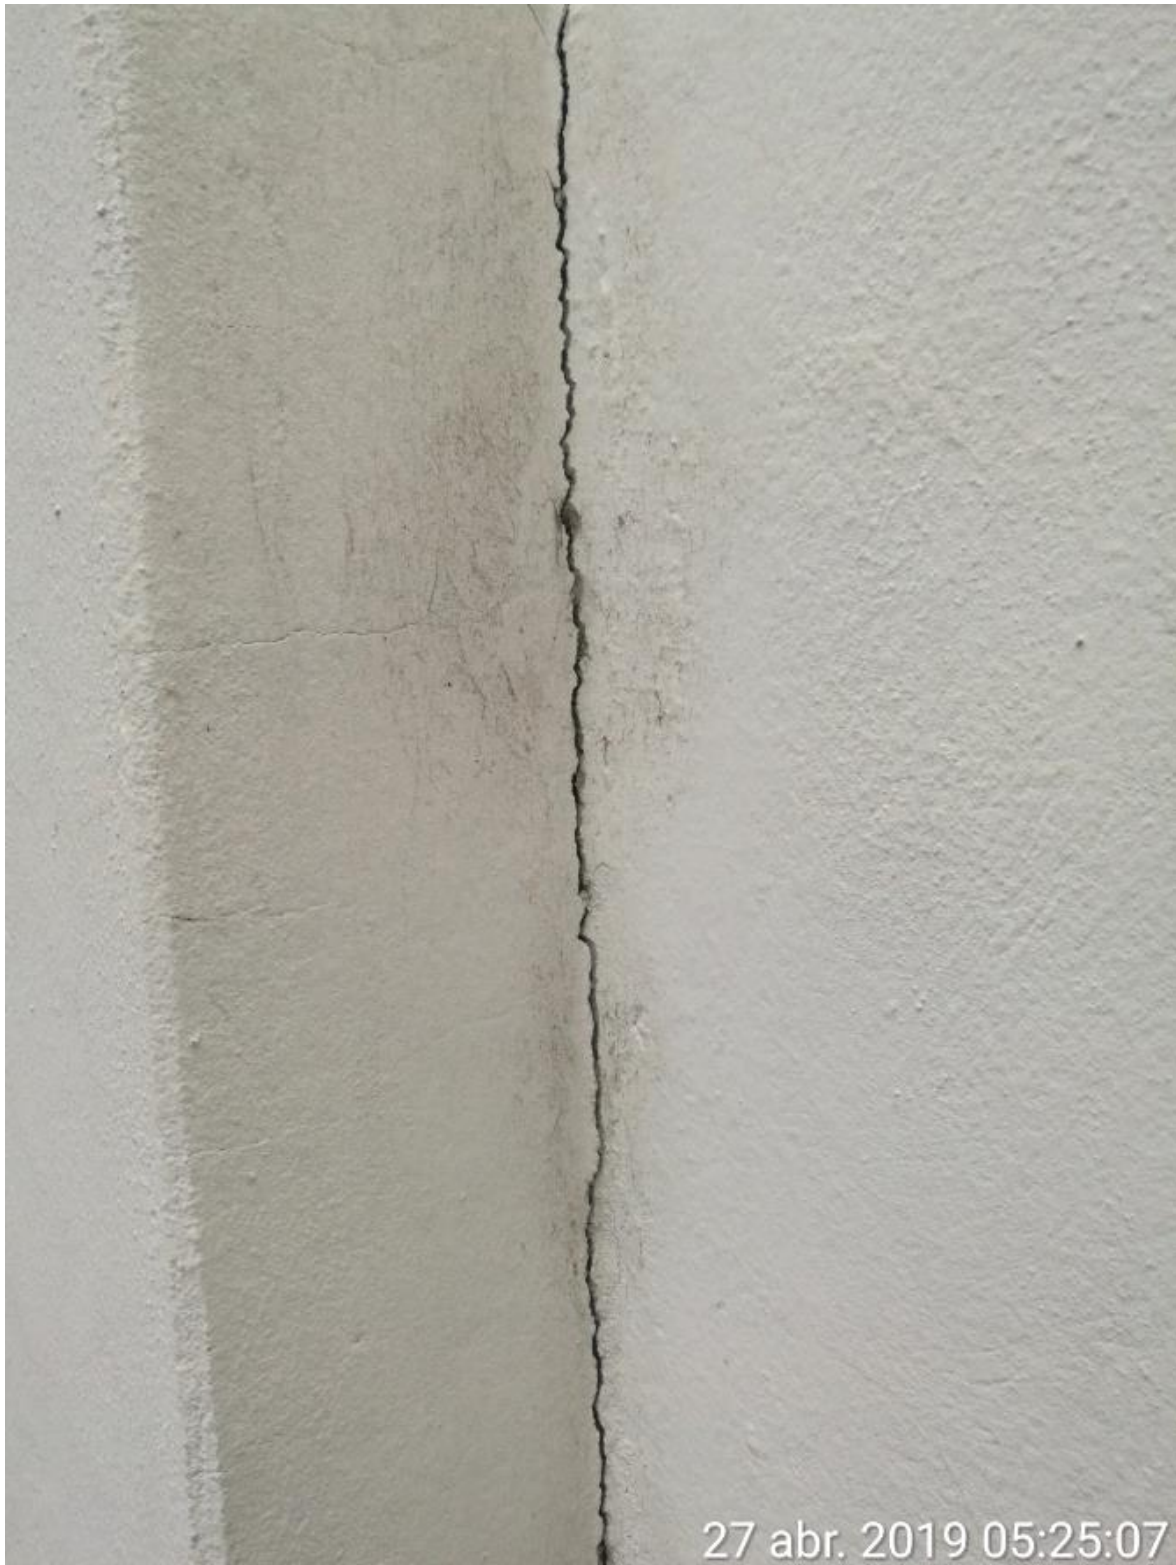
**Fotografía 109:** Grieta entre columna y muro.

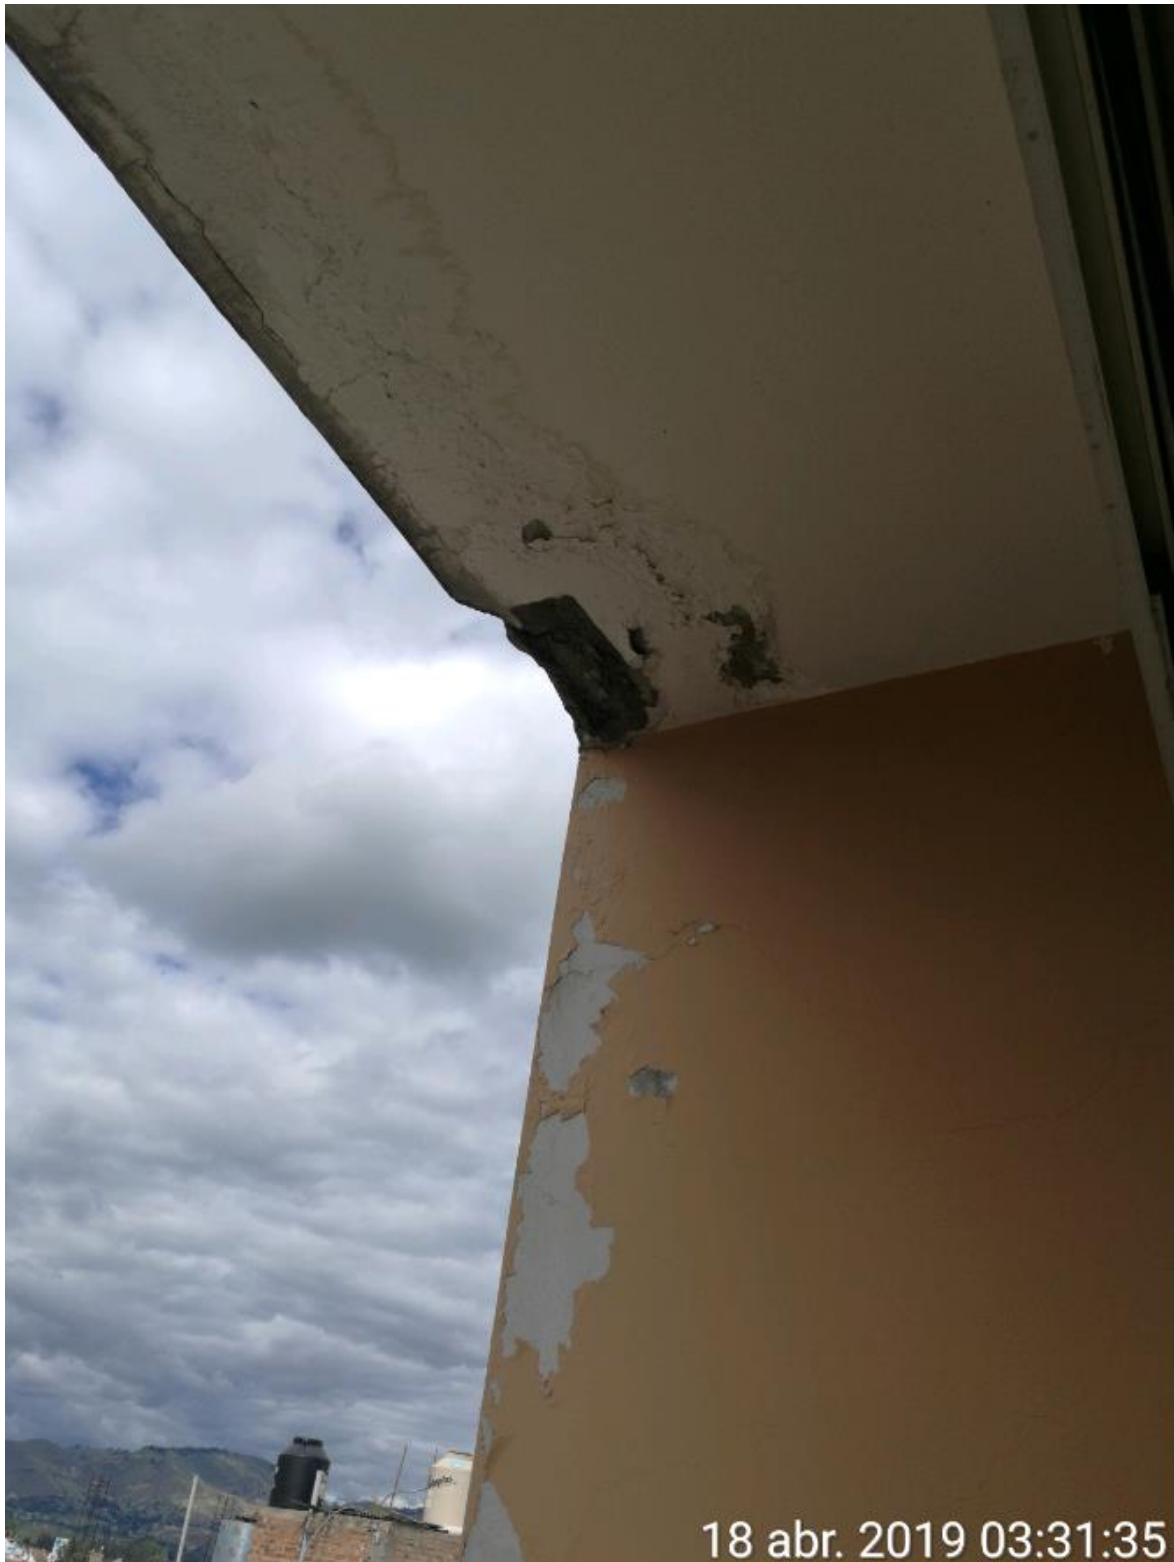
**Fotografía 112:** Desprendimiento de concreto en voladizo.

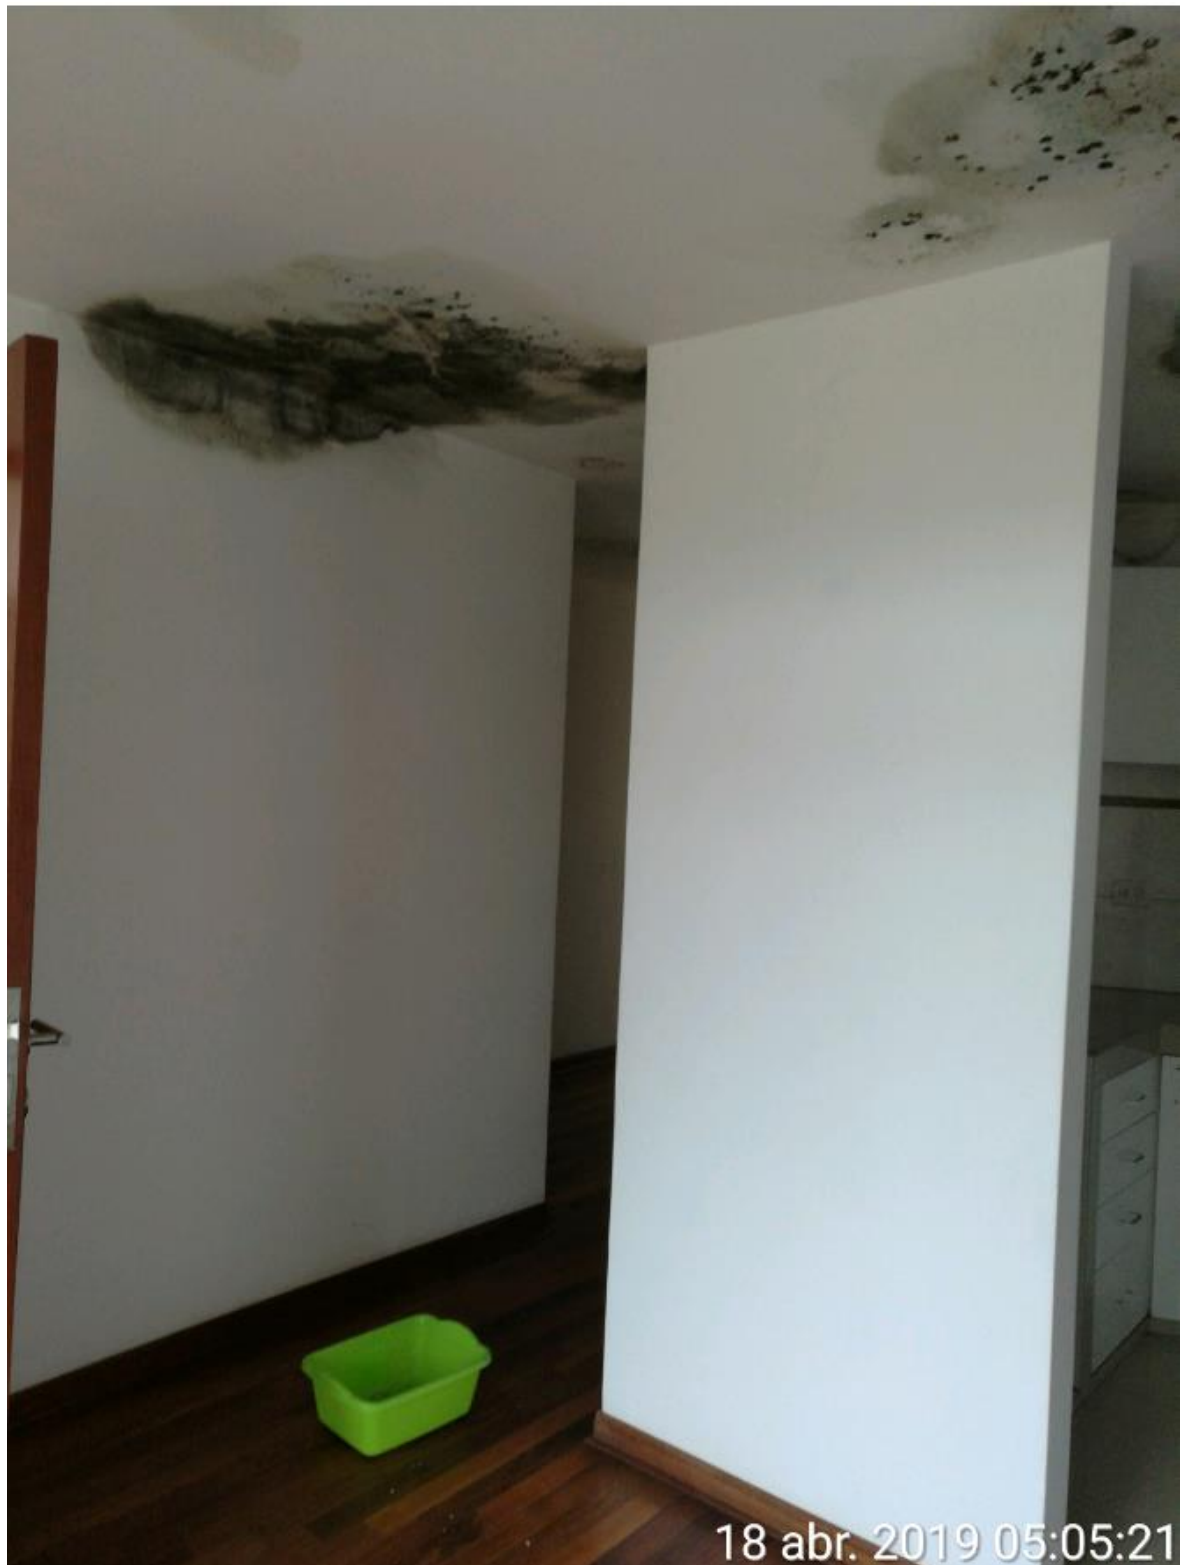
**Fotografía 113:** Filtración de Agua en departamento 502.

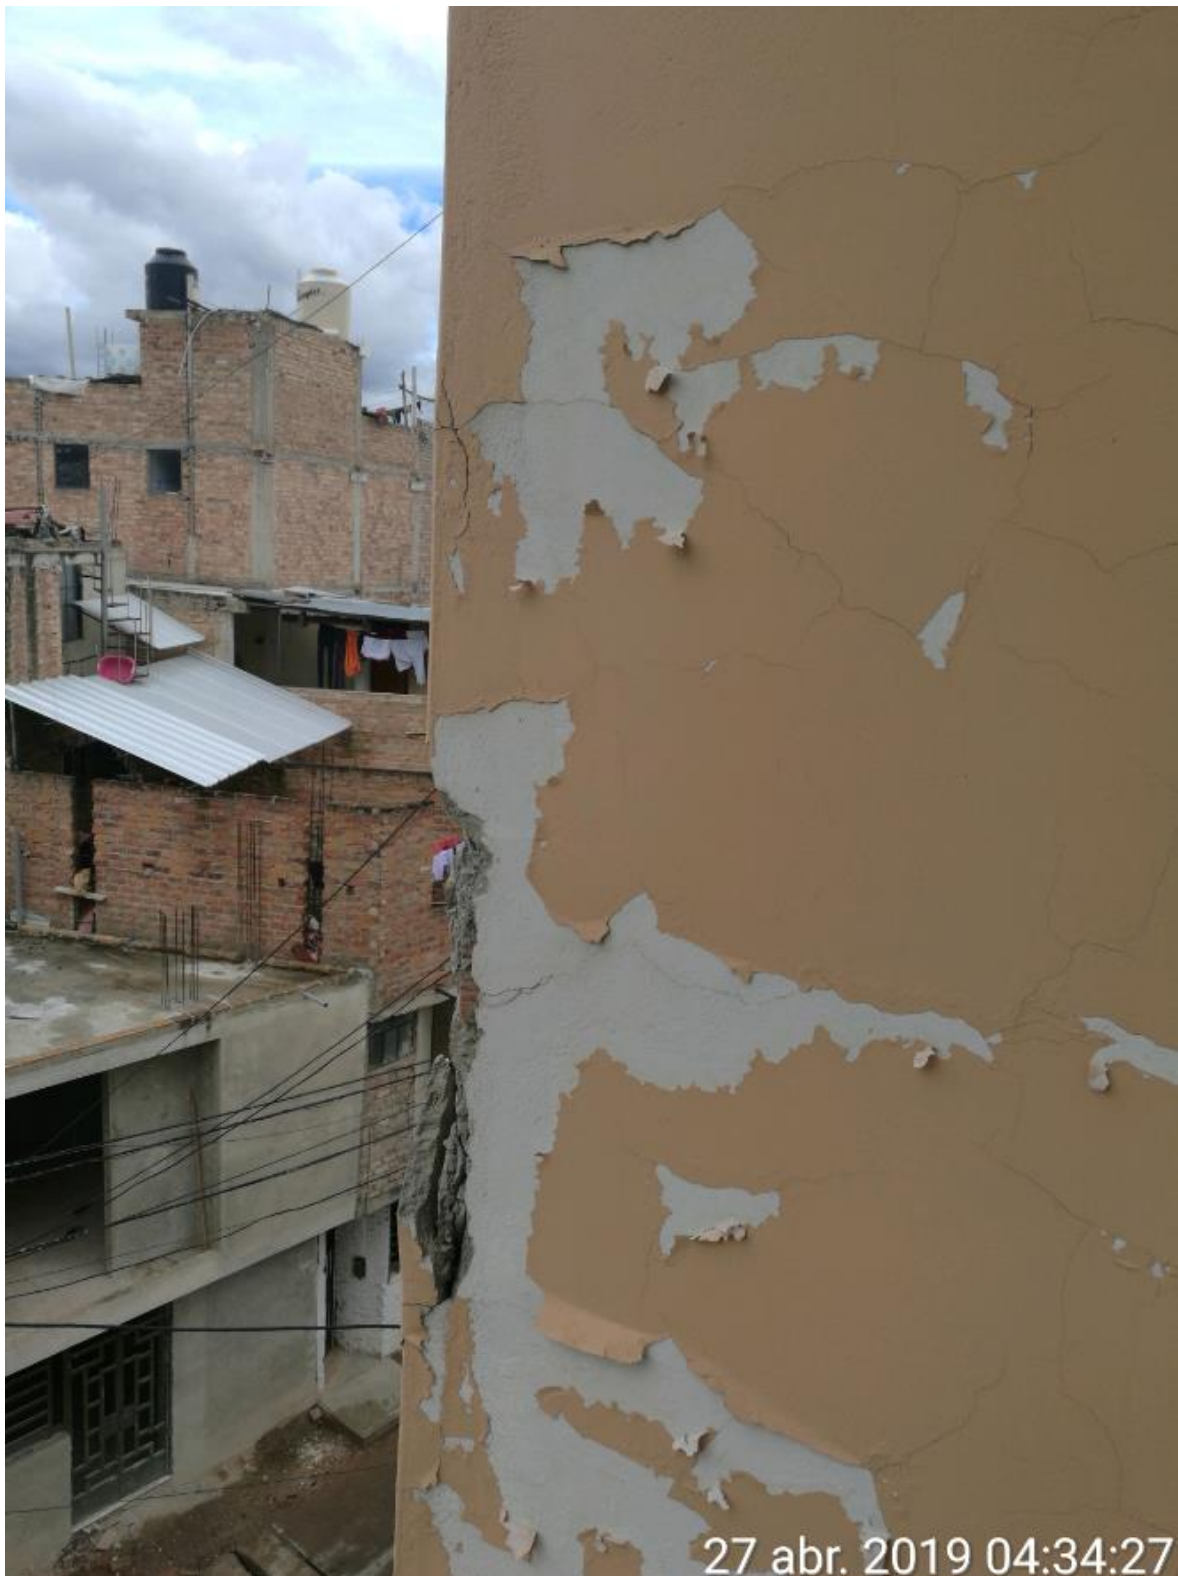
**Fotografía 116:** Desprendimiento de concreto en Fachada.
