FACULTAD DE INGENIERÍA

Carrera de Ingeniería Civil

ESTIMACIÓN DEL DETERIORO DEL PAVIMENTO
ASFÁLTICO DE LA AVENIDA LAS PALMERAS, DISTRITO
DE LOS OLIVOS - LIMA

Tesis para optar el título profesional de:

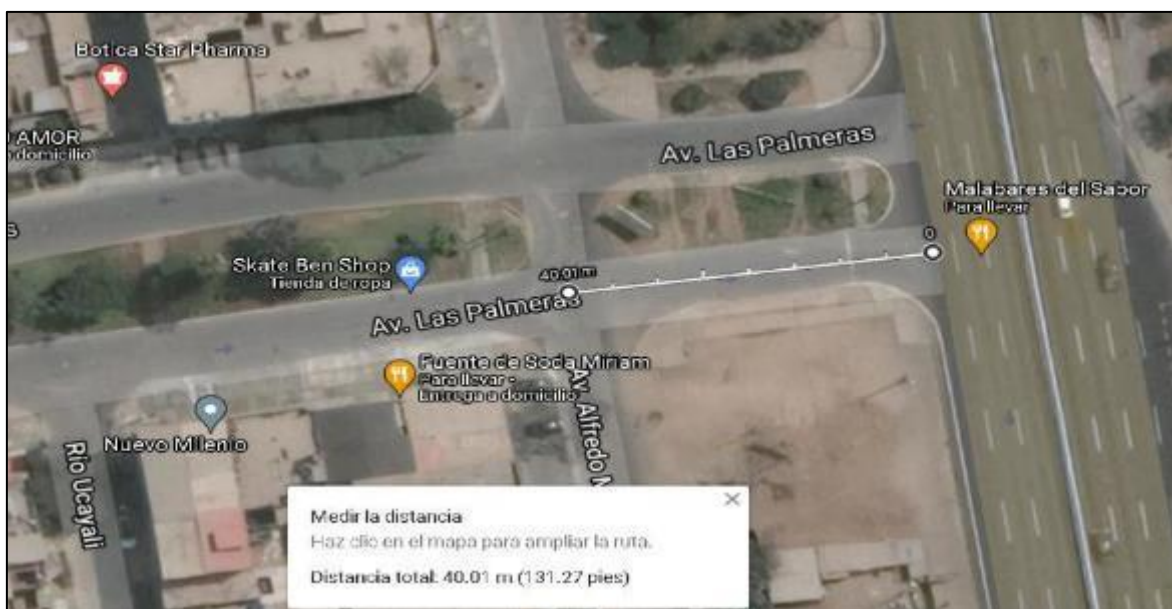
Figura 41. Unidad de muestra N°1 – Calzada izquierda

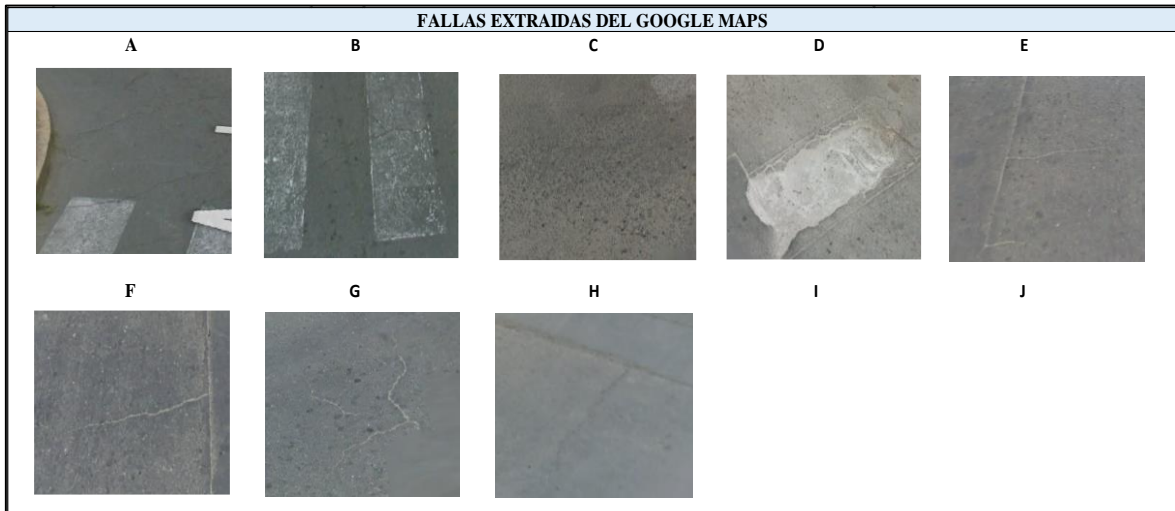
Figura 42. Fallas encontradas en la muestra N°1 – 2013 – calzada izquierda

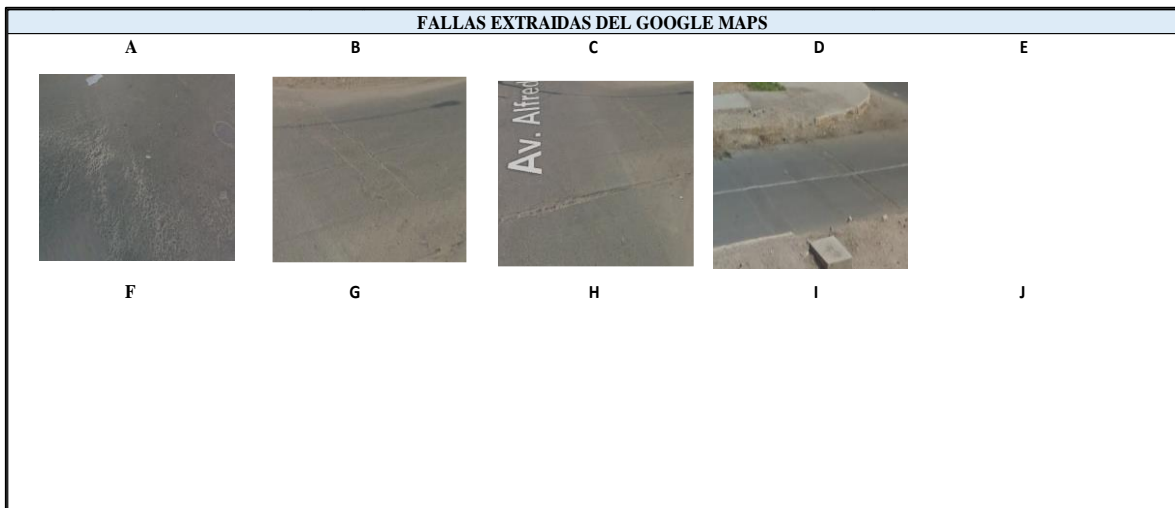
Figura 43. Fallas encontradas en la muestra N°1 – 2015 – calzada izquierda
