# FACULTAD DE INGENIERÍA

“USO DE UN DRON PARA OPTIMIZAR LA EVALUACIÓN SUPERFICIAL DEL PAVIMENTO FLEXIBLE POR EL MÉTODO PCI EN LA AV. LOS CONQUISTADORES, DISTRITO DE SAN ISIDRO, LIMA – 2021”

Tesis para optar el título profesional de:

Bach. Jhanely Esther Cubas Fernandez

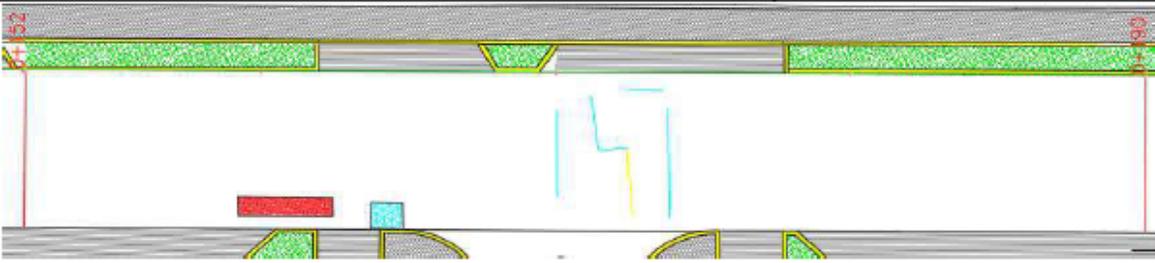
TRAMO: Ca. Esquilache - Ca. Ignacio Merino												
UNIDAD DE MUESTRA:	005											
FECHA:	Abril - 2021											
PROG. INICIAL:	00+152											
PROG. FINAL:	00+190											
ÁREA:	228.00 m <sup>2</sup>											
LONG. MUESTRA:	38.00 m											
ANCHO DE VÍA:	6.00 m											
1	Piel de Cocodrilo.	m <sup>2</sup>	6	Depresión.	m <sup>2</sup>	11	Parcheo.	m <sup>2</sup>	16	Desplazamiento.	m <sup>2</sup>

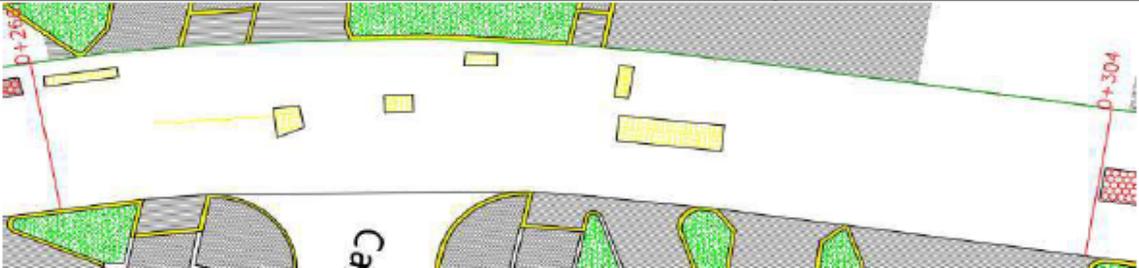
D+304			
UNIDAD DE MUESTRA:	008														
FECHA:	Abril - 2021														
PROG. INICIAL:	00+266														
PROG. FINAL:	00+304														
ÁREA:	228.00 m <sup>2</sup>														
LONG. MUESTRA:	38.00 m														
ANCHO DE VÍA:	6.00 m														
1	Piel de Cocodrilo.	m <sup>2</sup>	6	Depresión.	m <sup>2</sup>	11	Parqueo.	m <sup>2</sup>	16	Desplazamiento.	m <sup>2</sup>

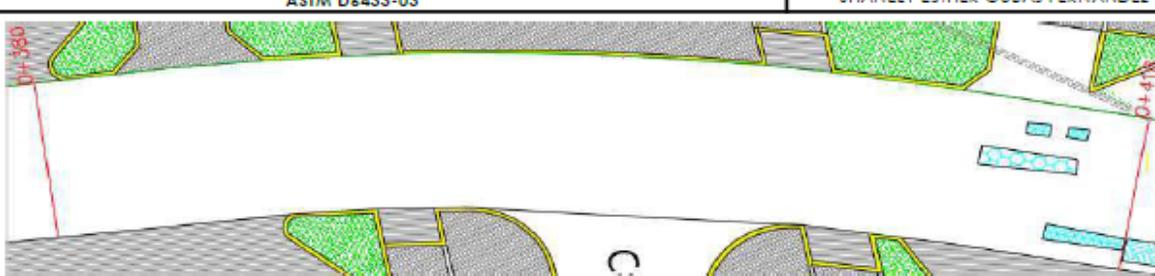
FECHA:	Abril - 2021											
PROG. INICIAL:	00+380											
PROG. FINAL:	00+418											
ÁREA:	228.00 m <sup>2</sup>											
LONG. MUESTRA:	38.00 m											
ANCHO DE VÍA:	6.00 m											
1	Piel de Cocodrilo.	m <sup>2</sup>	6	Depresión.	m <sup>2</sup>	11	Parcheo.	m <sup>2</sup>	16	Desplazamiento.	m <sup>2</sup>	
2	Exudación.	m <sup>2</sup>	7	Grieta de borde.	m	12	Pulimento de agrega	m <sup>2</sup>	17	Grieta parabólica (slippage).	m <sup>2</sup>

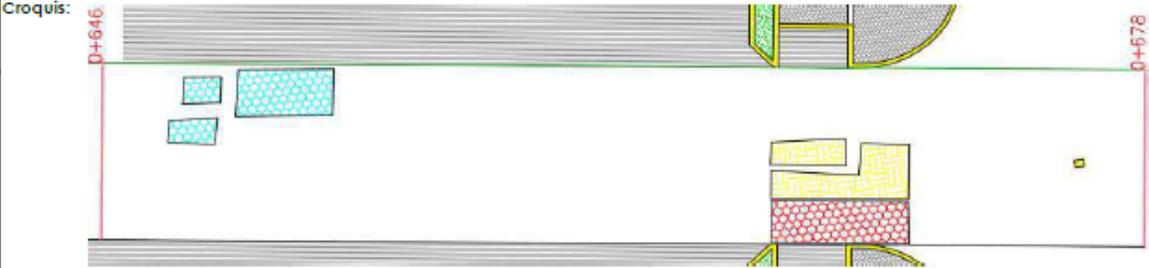
FECHA:	Abril - 2021											
PROG. INICIAL:	00+646											
PROG. FINAL:	00+678											
ÁREA:	228.00 m <sup>2</sup>											
LONG. MUESTRA:	32.00 m											
ANCHO DE VÍA:	6.00 m											
1	Piel de Cocodrilo.	m <sup>2</sup>	6	Depresión.	m <sup>2</sup>	11	Parcheo.	m <sup>2</sup>	16	Desplazamiento.	m <sup>2</sup>
