“EVALUACIÓN DE LAS PATOLOGÍAS EXISTENTES Y PROPUESTA DE MEJORA PARA EL CONCRETO COLOCADO EN EL RESERVORIO DE LA PLANTA DE TRATAMIENTO DE AGUA POTABLE DE TRUJILLO, 2021”

Tesis para optar el título profesional de:

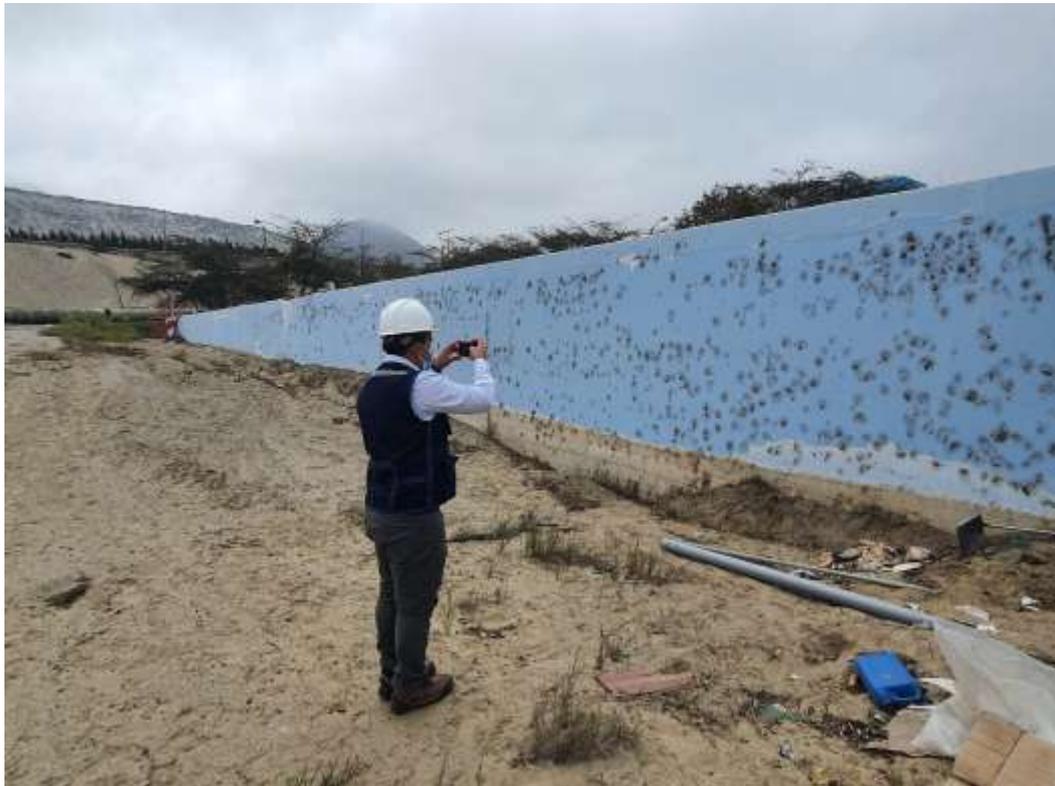
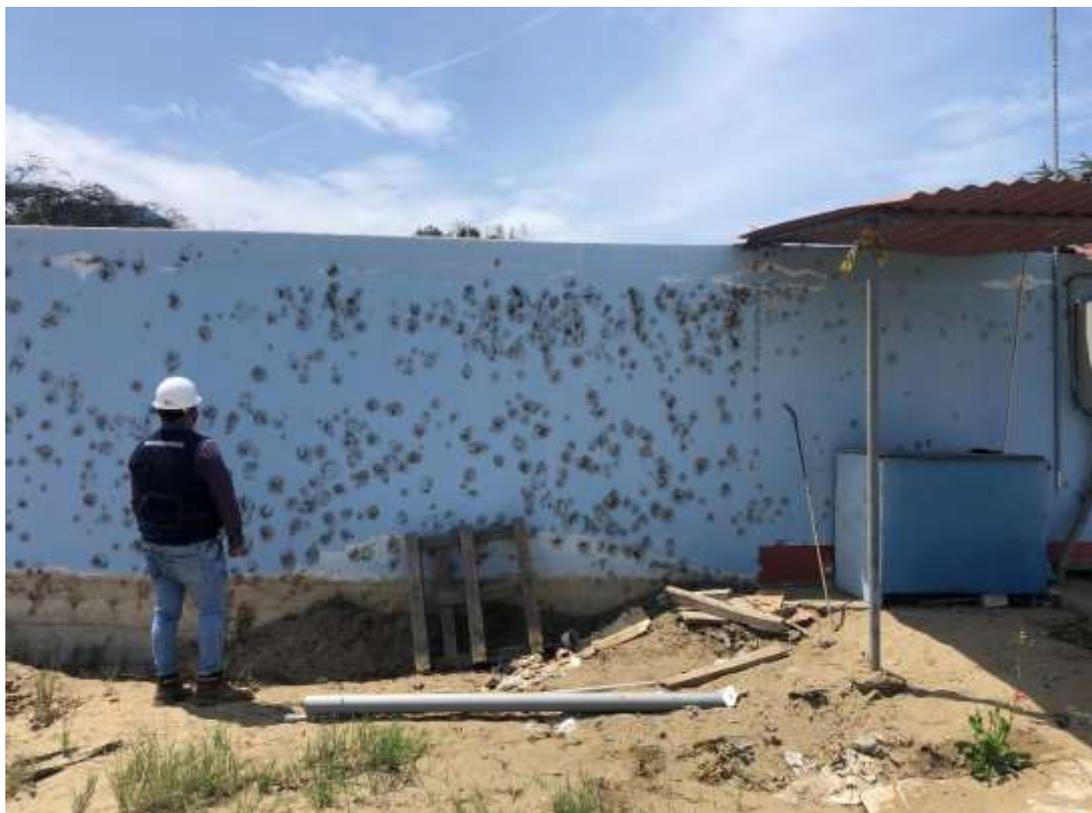
Desprendimientos y corrosión en el interior del reservorio
