FACULTAD DE INGENIERÍA

Carrera de Ingeniería Civil

ANÁLISIS DEL ESTADO DE CONSERVACIÓN DEL PAVIMENTO FLEXIBLE MEDIANTE LA NORMA DEL ÍNDICE DE CONDICIÓN DE PAVIMENTO (PCI) Y PROPUESTA DE UN NUEVO DISEÑO DEL PAVIMENTO FLEXIBLE AASTHO 93, EN LA CALLE PUERTO ARGENTINO Y LA CALLE LOS AGUANOS DE LA URBANIZACIÓN LA RINCONADA, TRUJILLO 2021

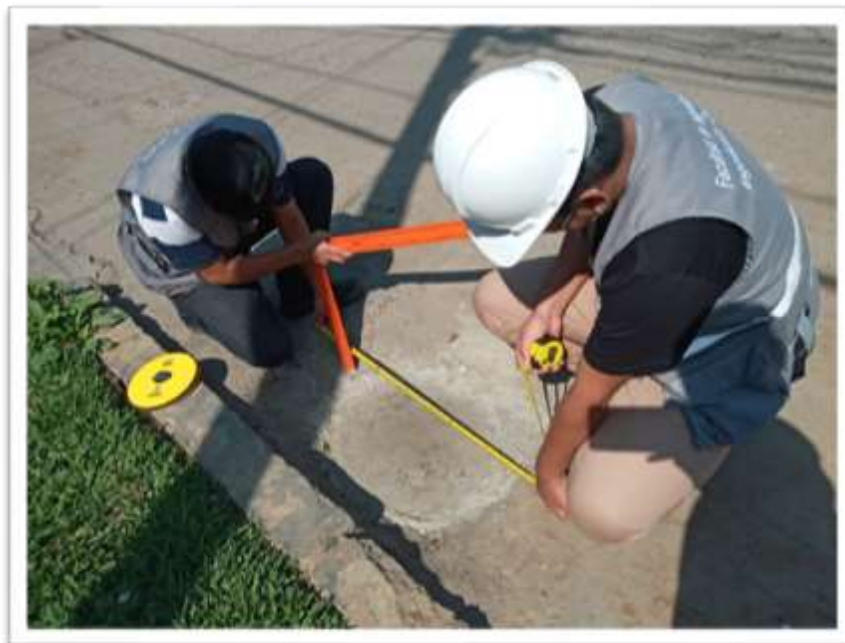
Figura 73. Tomando medidas de la falla parches.

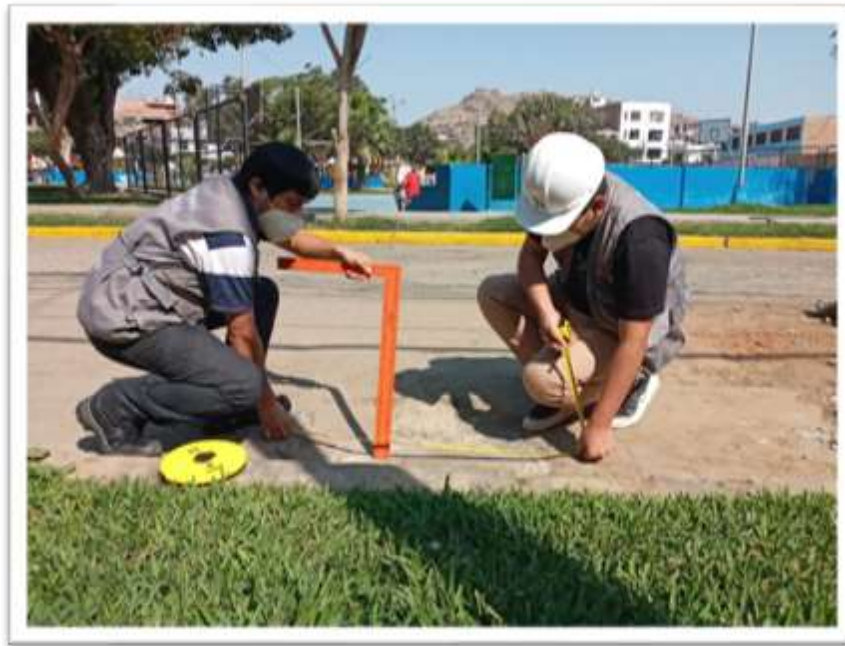
Figura 74. Midiendo la profundidad de la falla huecos.

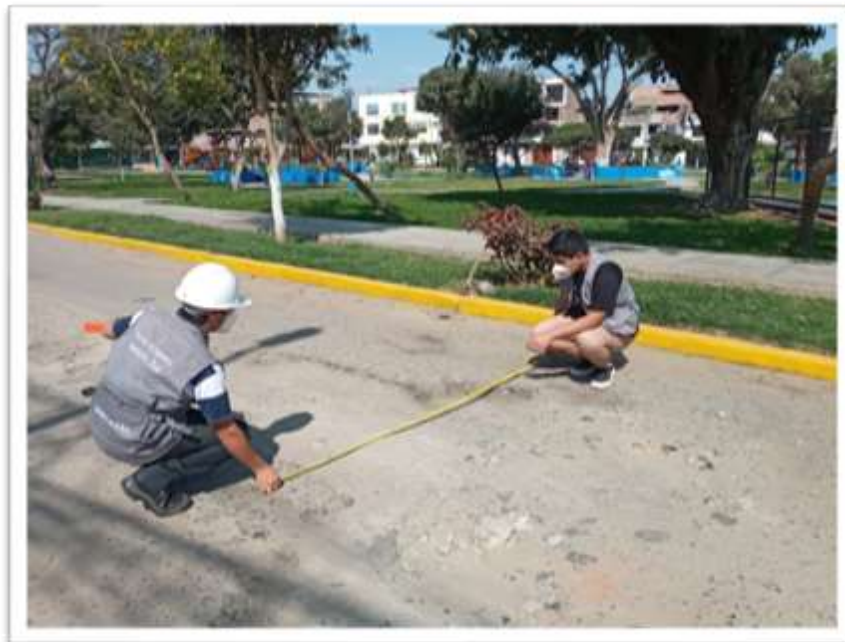
Figura 75. Tomando medida de la falla desprendimiento de agregados.

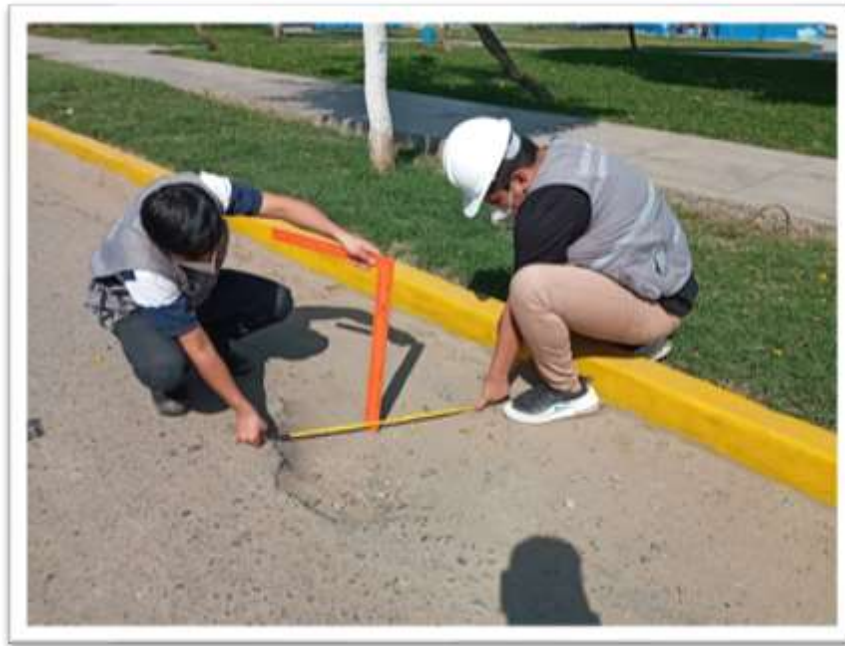
Figura 76. Midiendo la profundidad de la falla huecos.

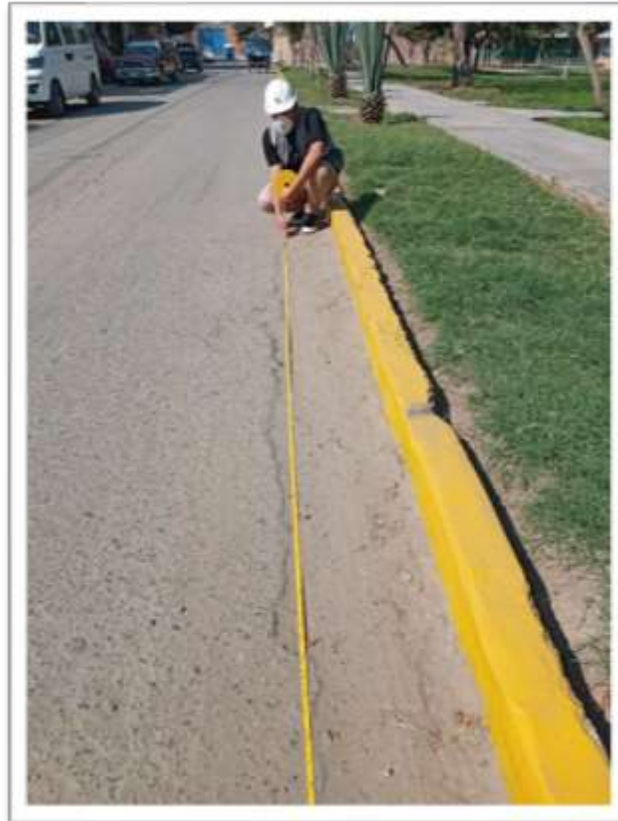
Figura 77. Tomando medida de la falla grieta longitudinal y transversal.

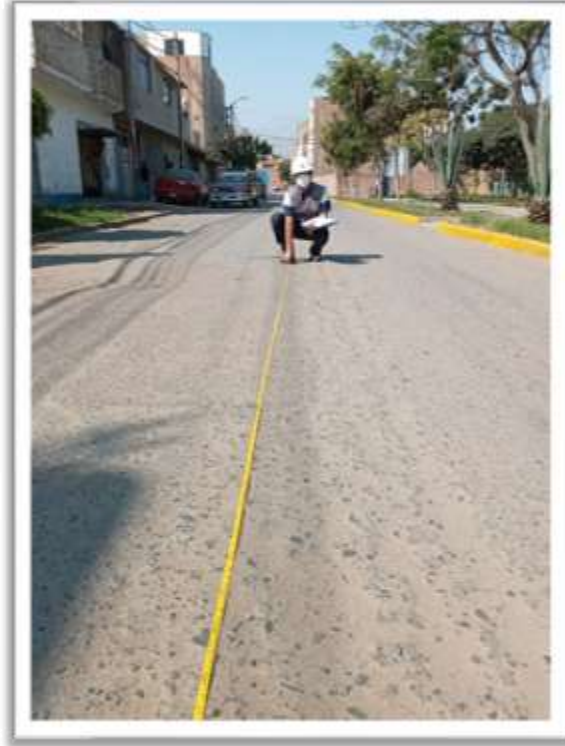
Figura 78. Tomando medida de la falla desprendimiento de agregados.

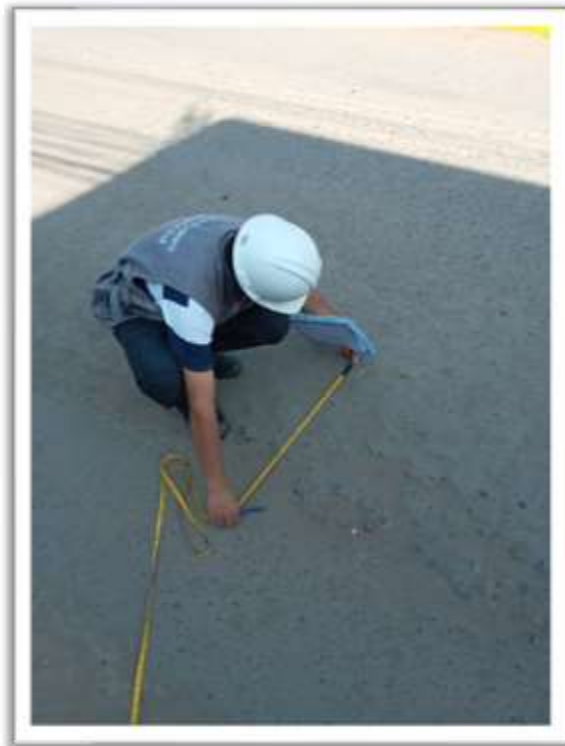
Figura 79. Tomando medida de la falla exudación.

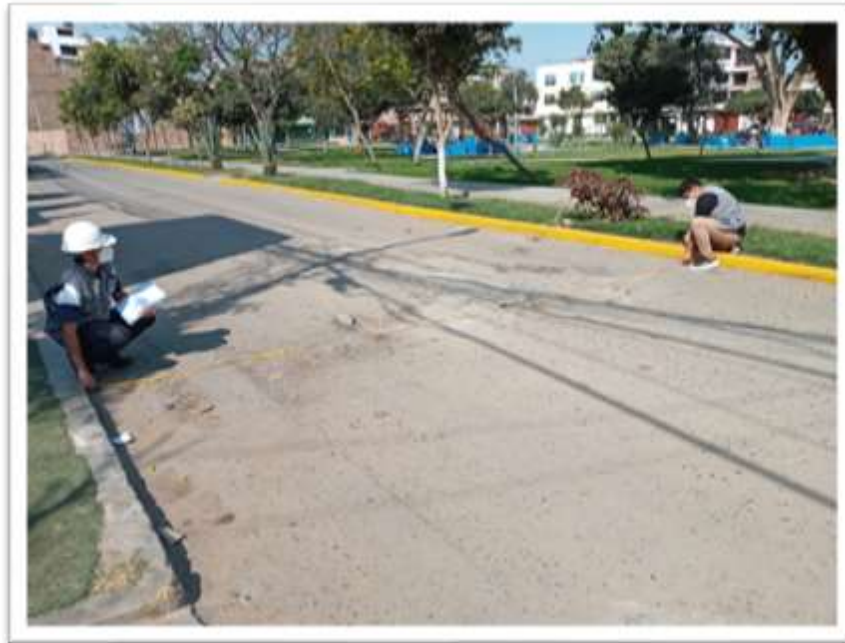
Figura 80. Tomando medida de la falla huecos.

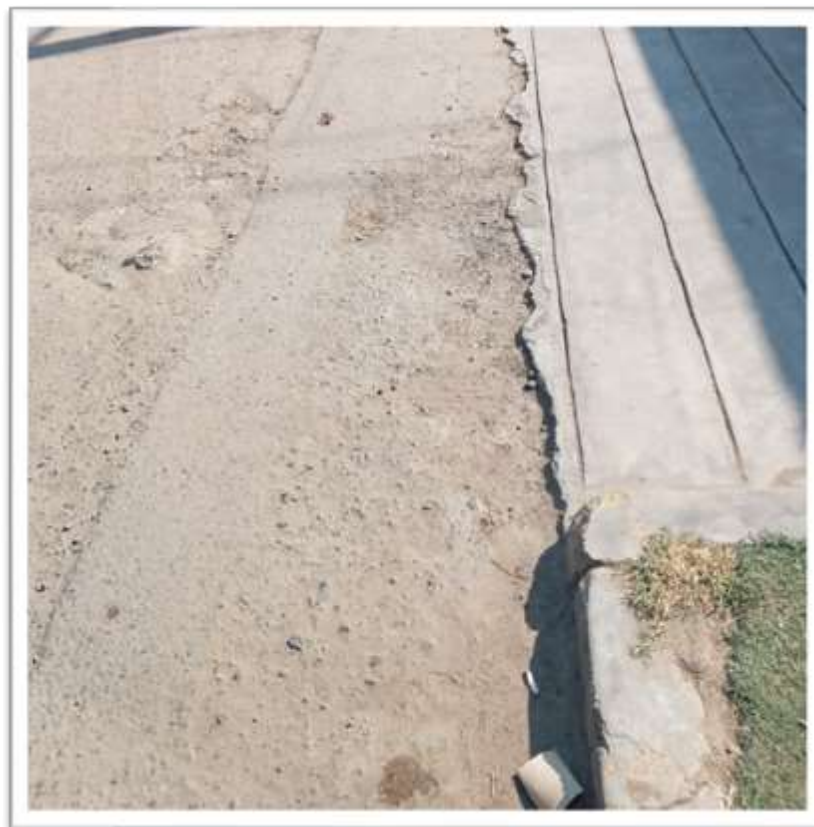
Figura 81. Falla grieta de borde.

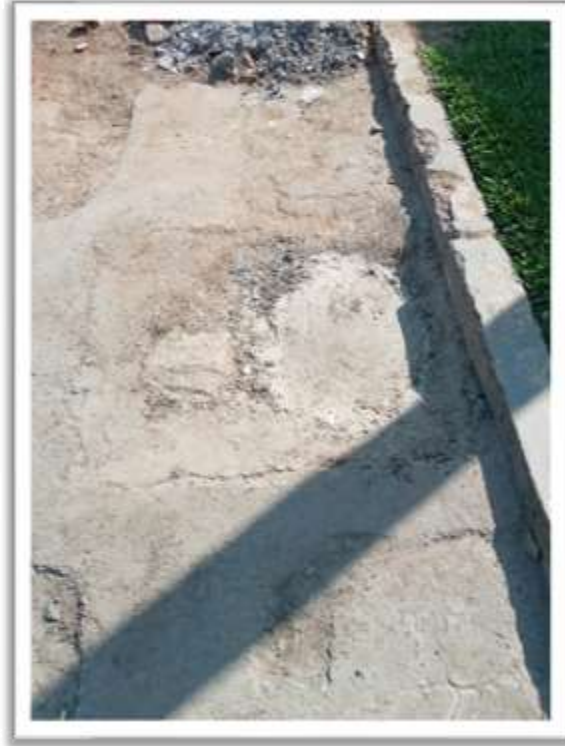
Figura 82. Falla de huecos.

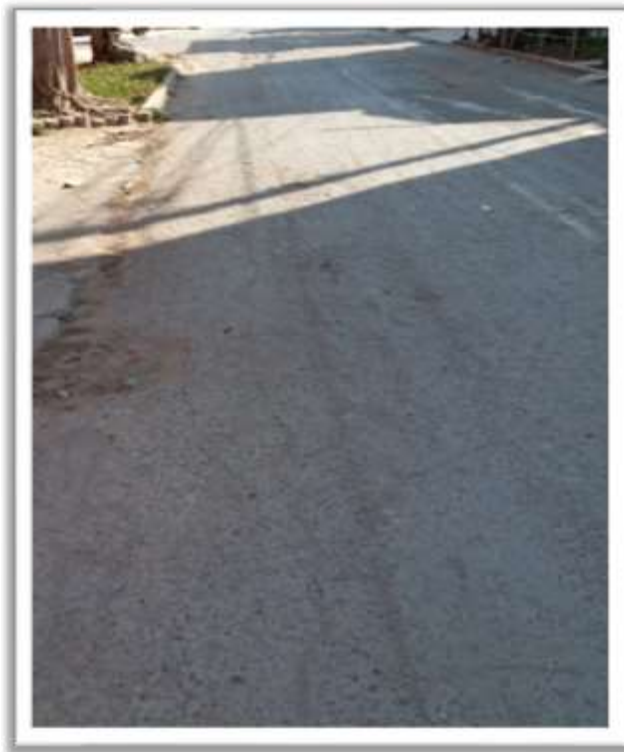
Figura 83. Falla de grieta longitudinal y transversal

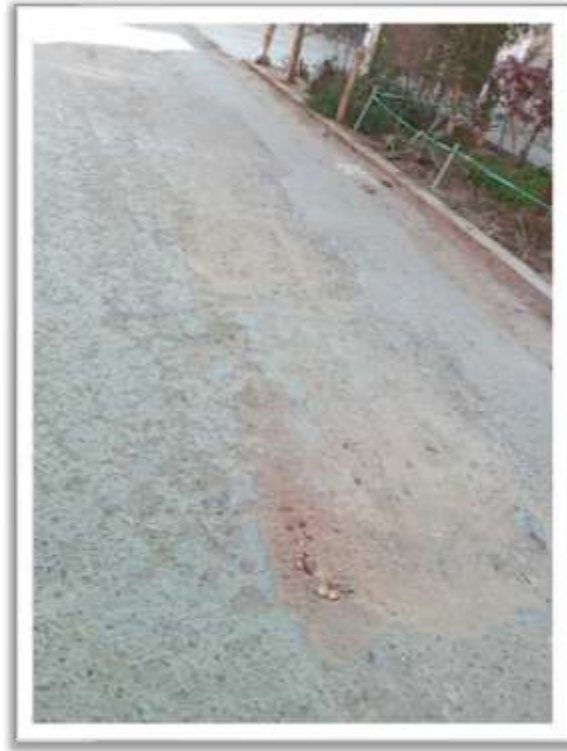
Figura 84. Falla de Piel de cocodrilo
