FACULTAD DE INGENIERÍA

Carrera de Ingeniería Civil

“ANÁLISIS COMPARATIVO DEL ESTADO DE CONSERVACION DE LA CARRETERA SAN MARCOS-ICHOCÁN CON LOS MÉTODOS VIZIR Y PCI, CAJAMARCA, 2021”

Cajamarca - Perú

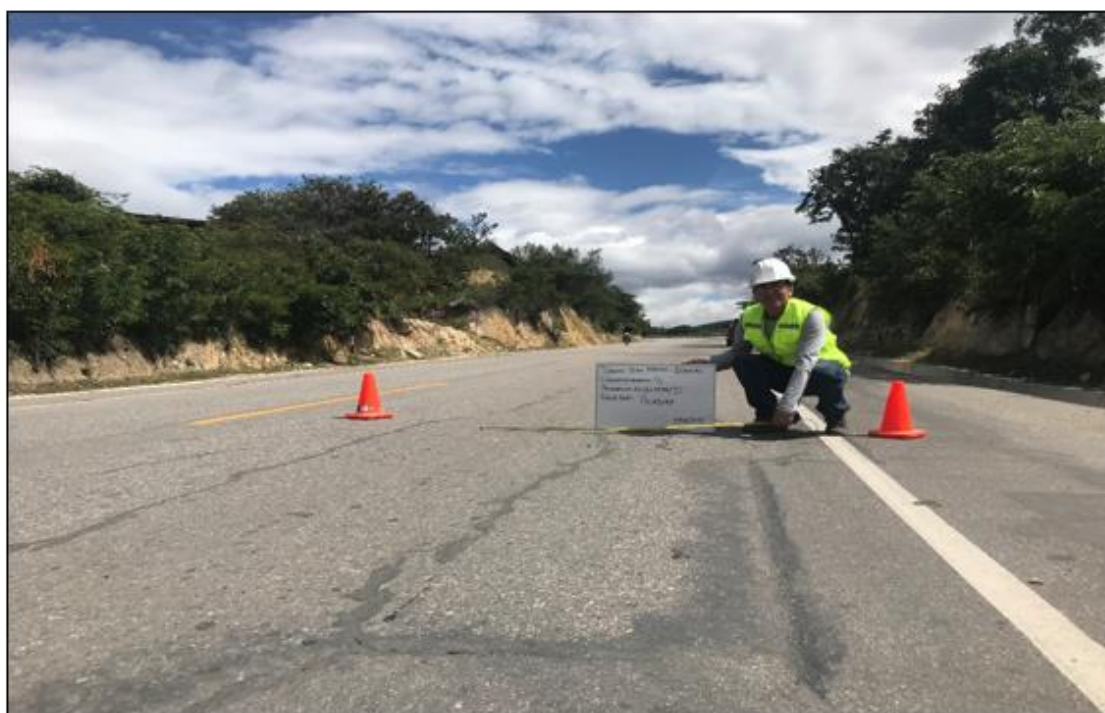
FOTOGRAFÍA 01

En la progresiva Km. 00+033.50, lado derecho, se observó una falla tipo Peladura, con nivel de severidad baja (PCI) y nivel de gravedad 2 (VIZIR).

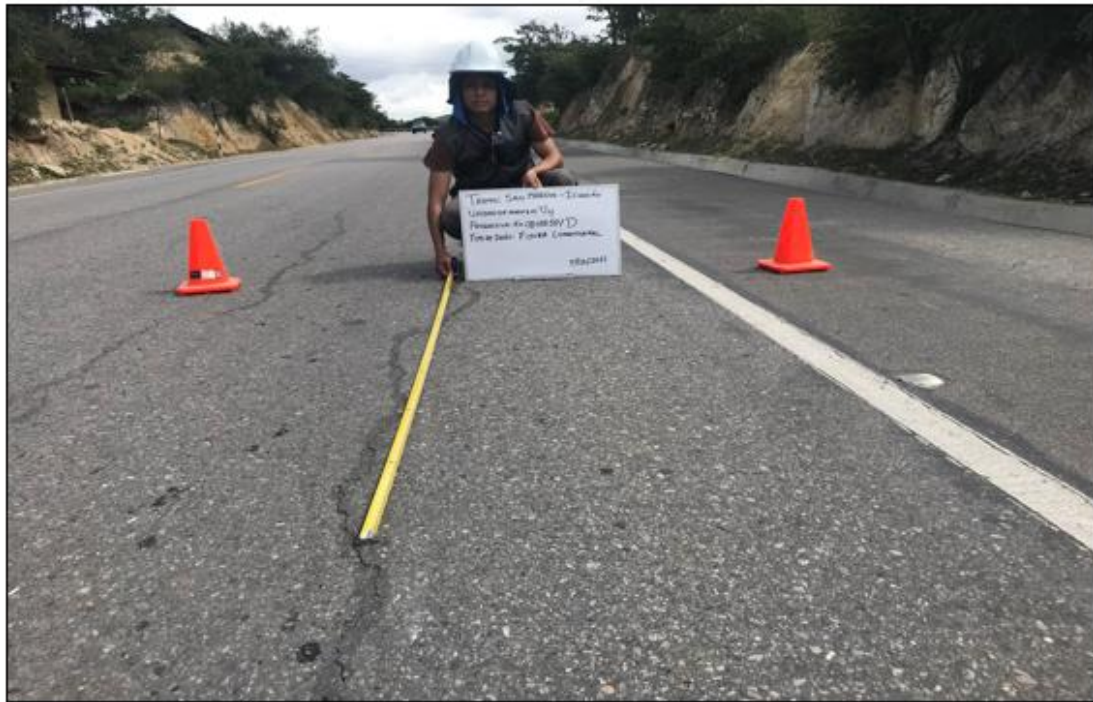
FOTOGRAFÍA 02

En la progresiva Km. 00+100.50, lado derecho, se observó una falla tipo Fisura Longitudinal, con nivel de severidad media (PCI) y nivel de gravedad 2 (VIZIR).

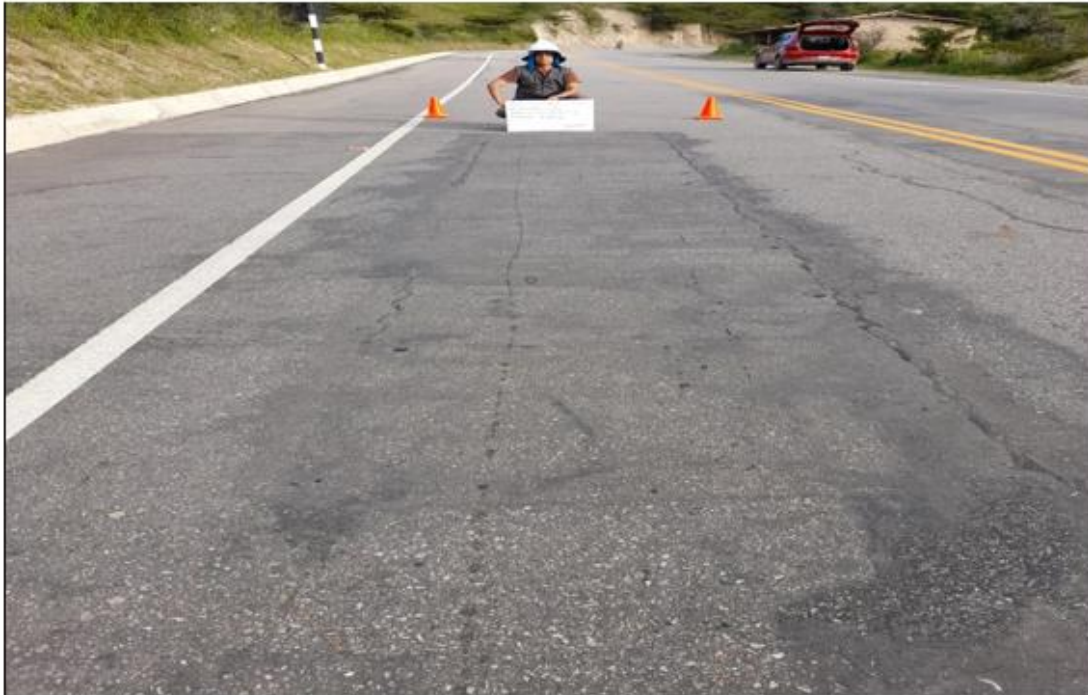
FOTOGRAFÍA 03

En la progresiva Km. 00+067.00, lado izquierdo, se observó una falla tipo Parche, con nivel de severidad media (PCI) y nivel de gravedad 2 (VIZIR).

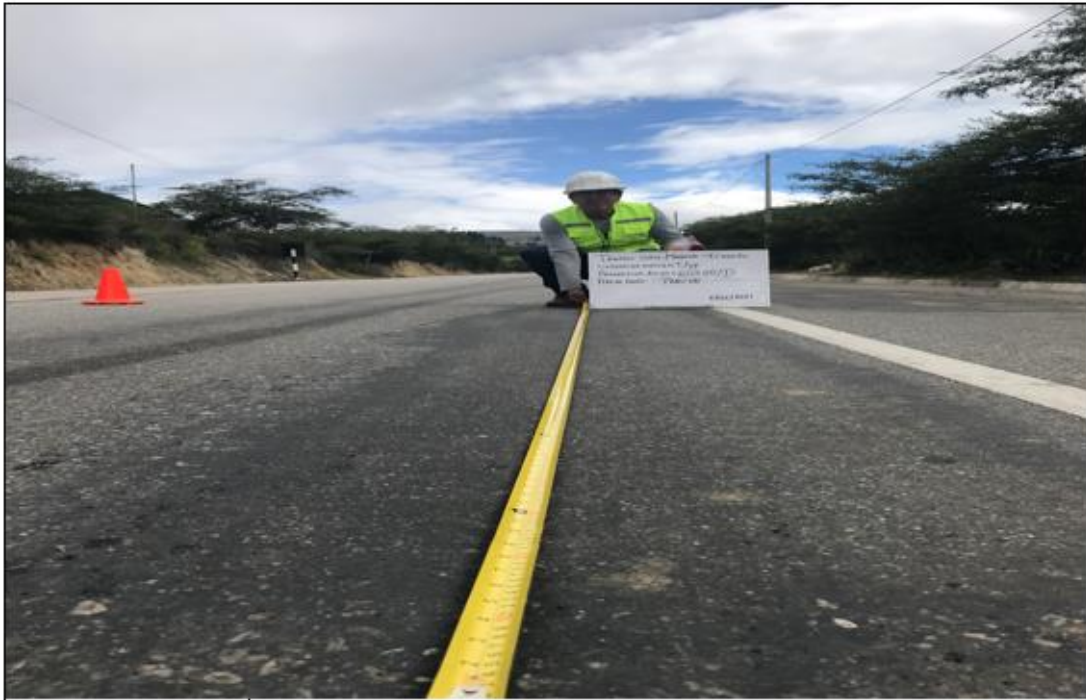
FOTOGRAFÍA 04

En la progresiva Km. 00+603.00, lado derecho, se observó una falla tipo Parche, con nivel de severidad media (PCI) y nivel de gravedad 2 (VIZIR).

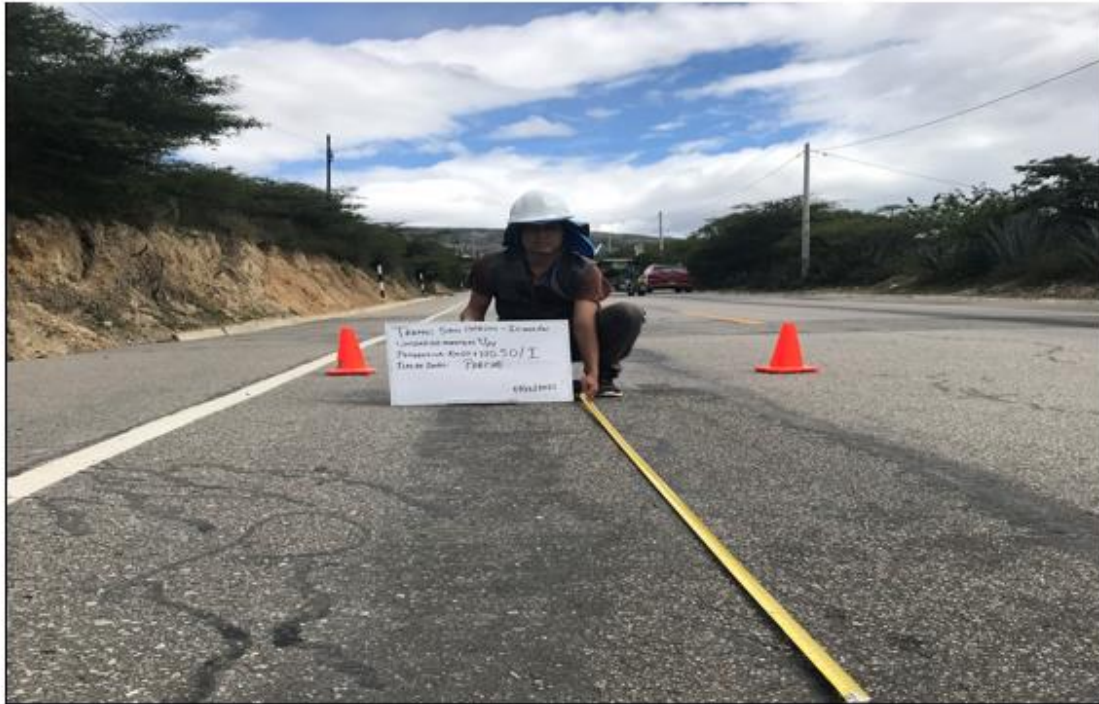
FOTOGRAFÍA 05

En la progresiva Km. 00+603.00, lado izquierdo, se observó una falla tipo Parche, con nivel de severidad media (PCI) y nivel de gravedad 2 (VIZIR).

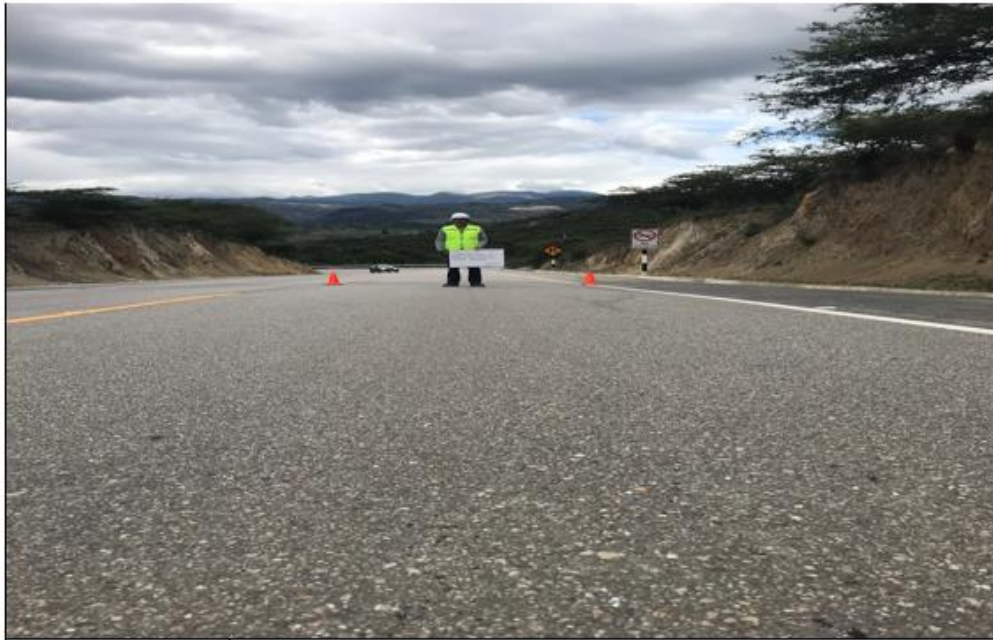
FOTOGRAFÍA 06

En la progresiva Km. 00+971.50, lado derecho, se observó una falla tipo Peladura, con nivel de severidad baja (PCI) y nivel de gravedad 1 (VIZIR).
