FACULTAD DE INGENIERÍA
Carrera de **INGENIERÍA CIVIL**

“PROPUESTA DE SOLUCIÓN PARA PATOLOGÍAS DE
CONCRETO EN LA I.E CARLOS MANUEL COX ROSSE.
UBICADO EN EL DISTRITO LA ESPERANZA - TRUJILLO”

Tesis para optar el título profesional de:
Ingeniero Civil

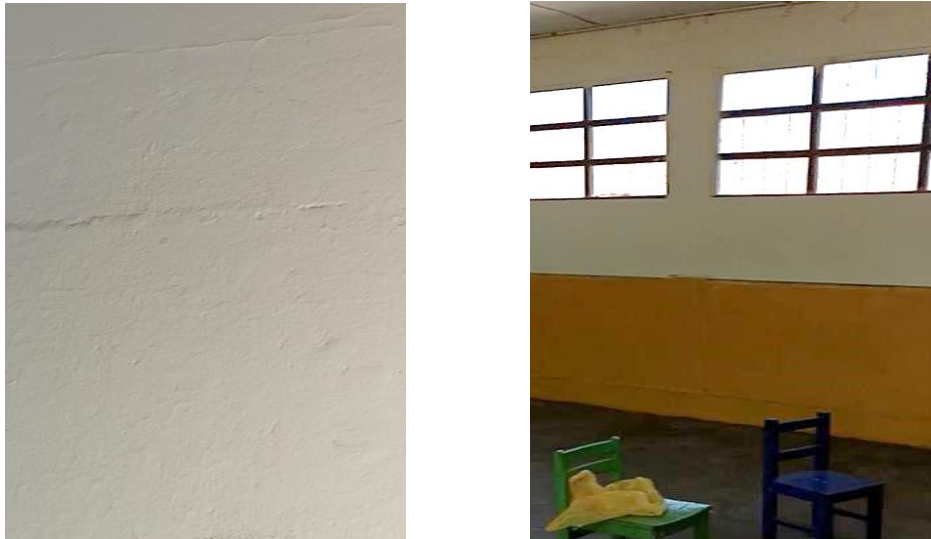
En la tabla 4 se aprecia que la única patología que presenta esta aula son disgregaciones en diversos puntos, se considera toda el área del muro como superficie a reparar. Esto puede apreciarse en la figura 5

Figura 5. Aula 02 Disgregaciones desgaste de tiempo.

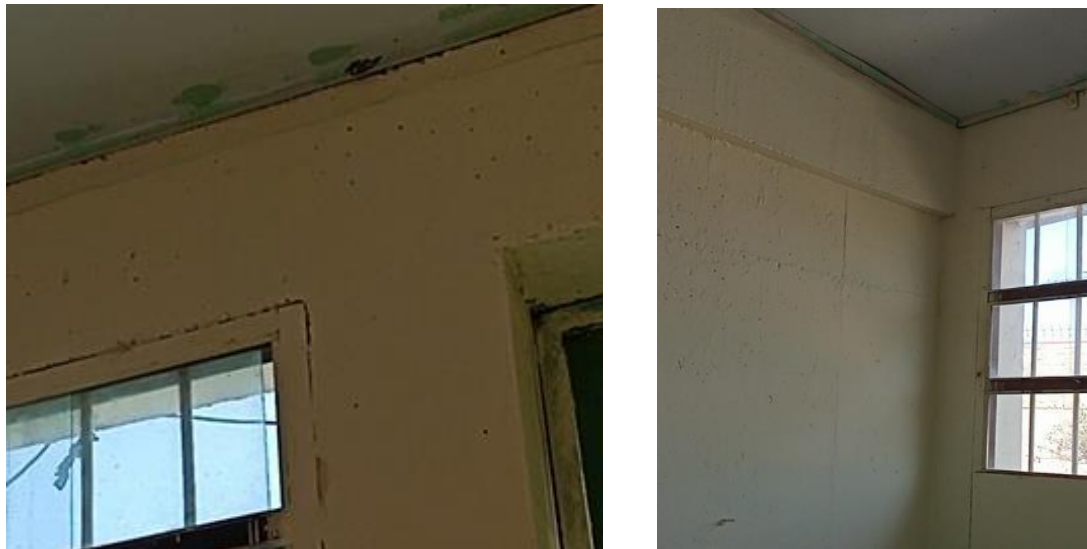
En la tabla 5 se aprecia disgregaciones leves para el aula 3, se considera 30 m² (toda la pared) esto se aprecia en la figura 6 se aprecia disgregaciones leves en las columnas, muchas no han podido ser disimuladas por la pintura y se aprecian los agujeros muro lateral interno. Disgregaciones leves en las vías soleras y muro transversal interno aula 4-5

Figura 6. Aula 03 Disgregaciones desgaste de tiempo.

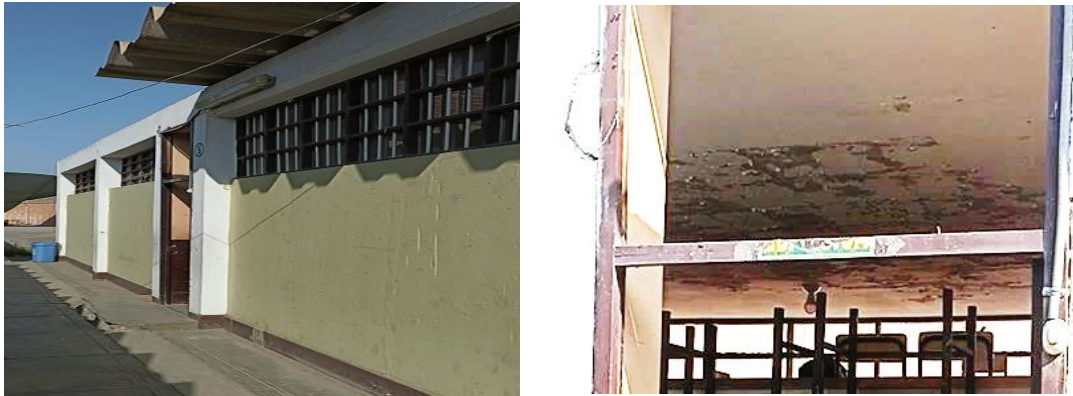
*Figura 7. Techo aligerado, diferente a los demás del aula 05.
Nota. Fuente: Elaboración el autor*

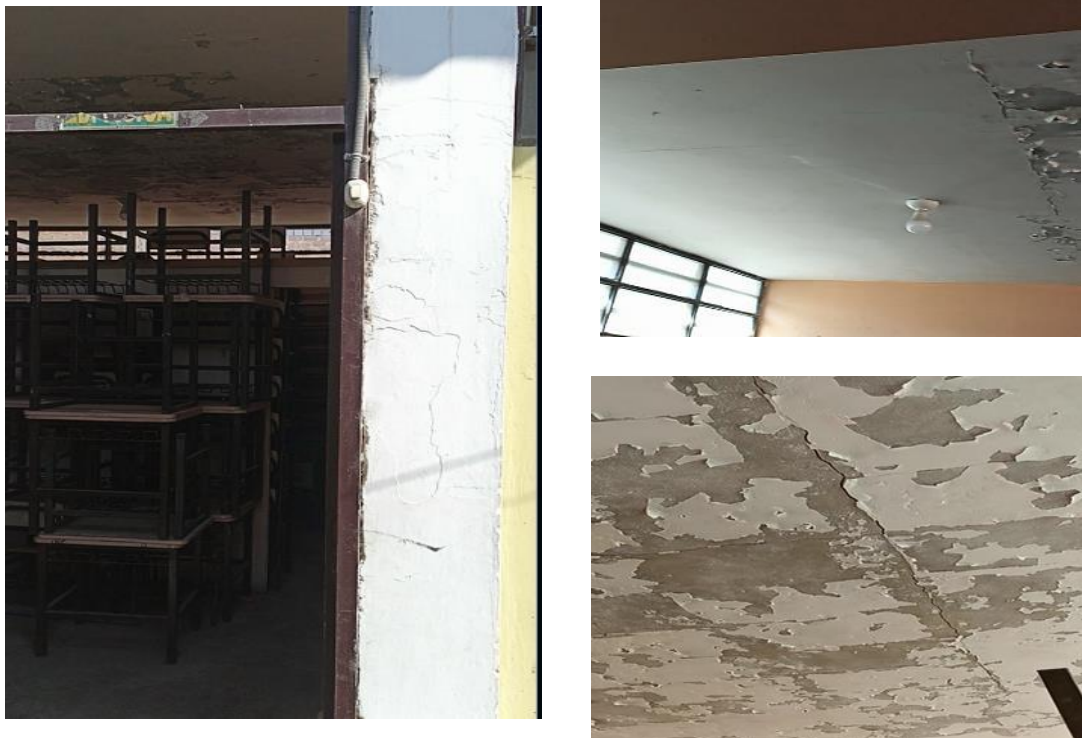
*Figura 8. Tipo de fisuramiento.
Nota. Fuente: Elaboración el autor*

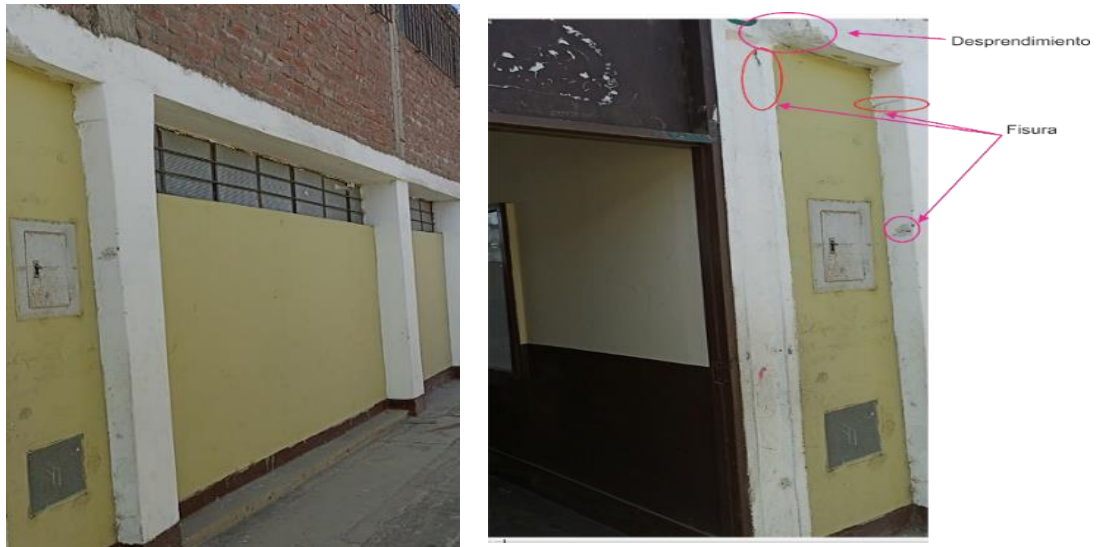
Figura 9. Construcción sobre el pabellón 2.

En la figura 9 se puede apreciar las fisuras por sobre compresión, se aprecia que el acero si resistió, pero la mezcla de concreto no, de lo contrario se habría deformado la columna.

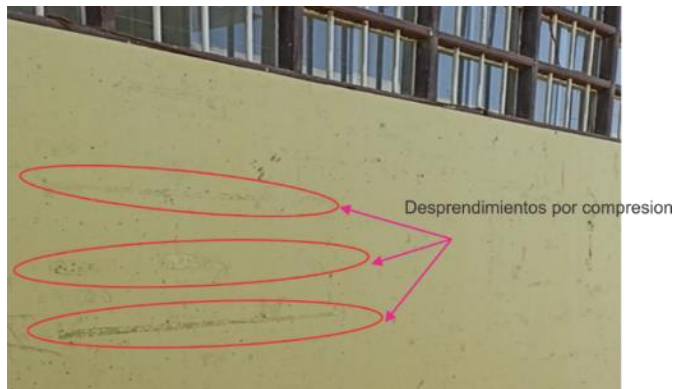
Figura 10. Desprendimientos por compresión.

En la figura 10 se aprecia desprendimientos por compresión, esto es por movimiento de la viga de amarre y cimientos por el peso del segundo piso, desprendimientos no relevantes pues los muros no cumplen función estructural.

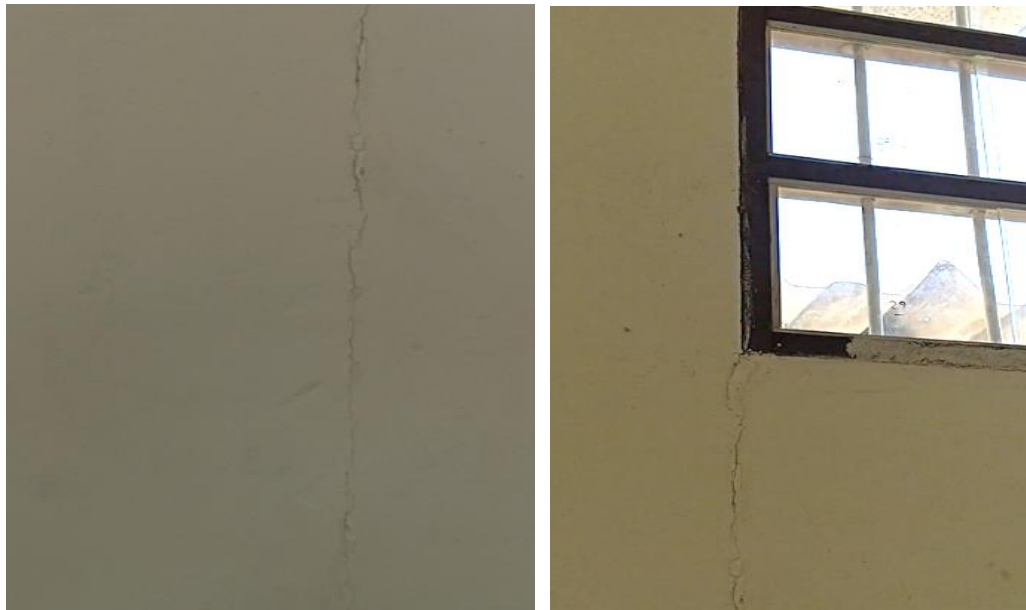
Figura 11. Aula 06 y fisura por desplazamiento por sobre peso de segundo piso.

En la figura 11 se aprecia fisura por desplazamiento, debido al peso del primer piso, dado que los muros no tienen función estructural no es una fisura grave.

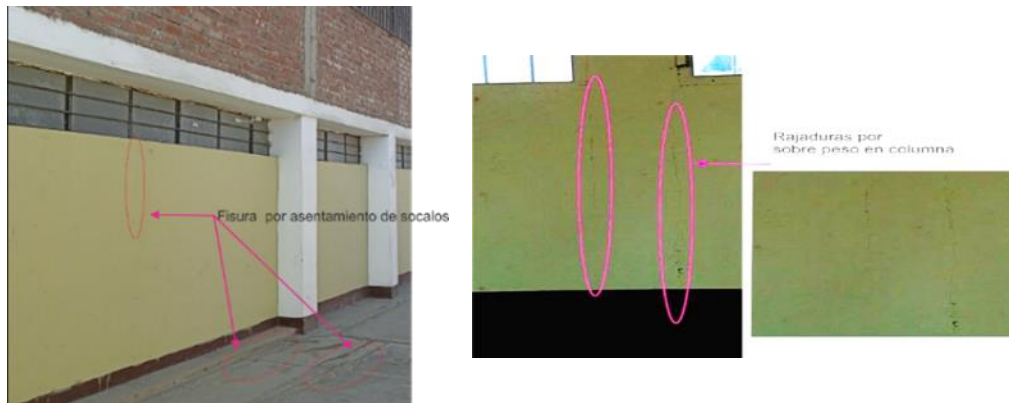
Figura 12. Construcción de segundo piso precario.
Nota. Fuente: Elaboración el autor.

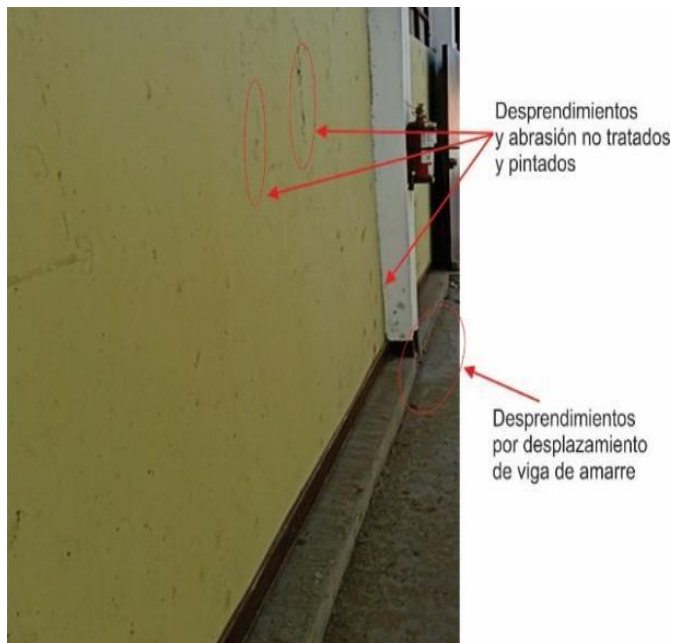
Figura 13. Desprendimientos en aula 6.
Nota. Fuente: Elaboración el autor

Se puede apreciar en la figura 13 la buena construcción de la viga de confinamiento; la misma que a pesar de soportar cargas gravitacionales para las que no fueron diseñadas; no han producido daño significativo en el muro, más allá de desprendimientos leves.

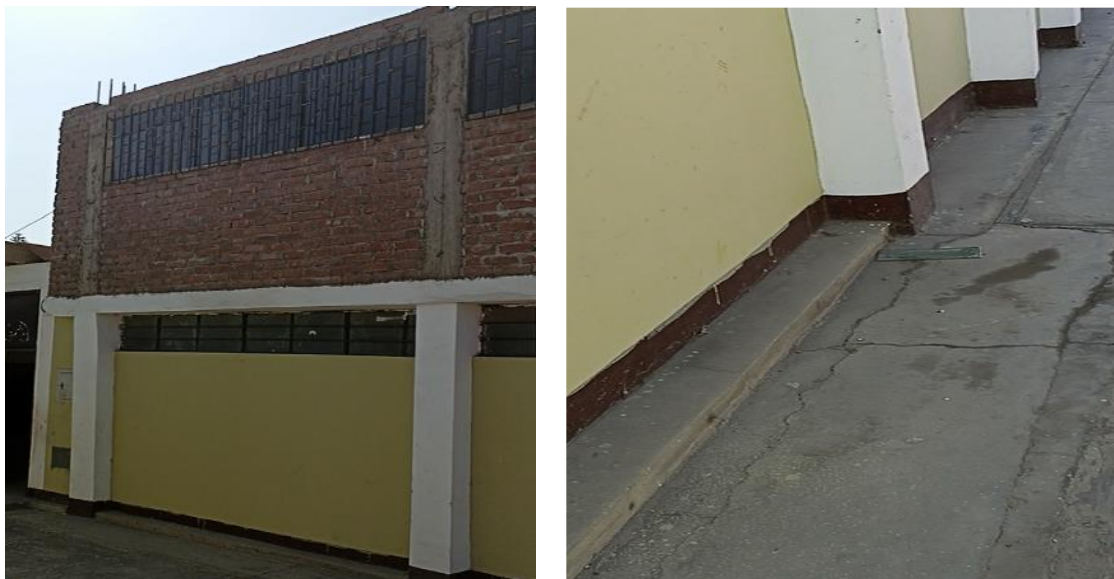
Figura 14. Fisura de vereda y viga de amarre por desplazamiento de zócalo y columna.

En la figura 14 se aprecia fisura por desplazamiento de la vereda debido al desplazamiento de la estructura del edificio se aprecia también fisuración en la viga de amarre además de la fisura en la vereda.

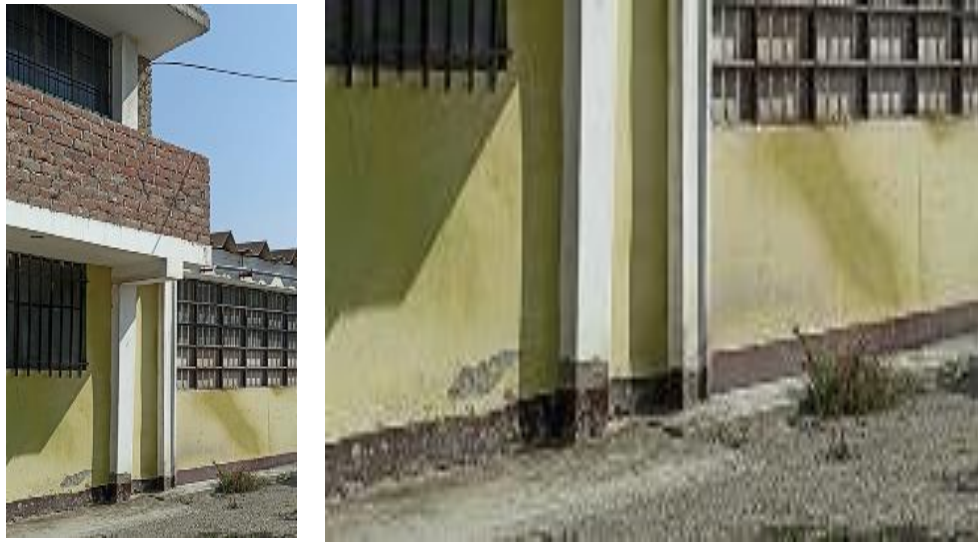
Figura 15. Comparación de patología de compresión por segundo nivel (izquierda) y sin segundo nivel (derecha).

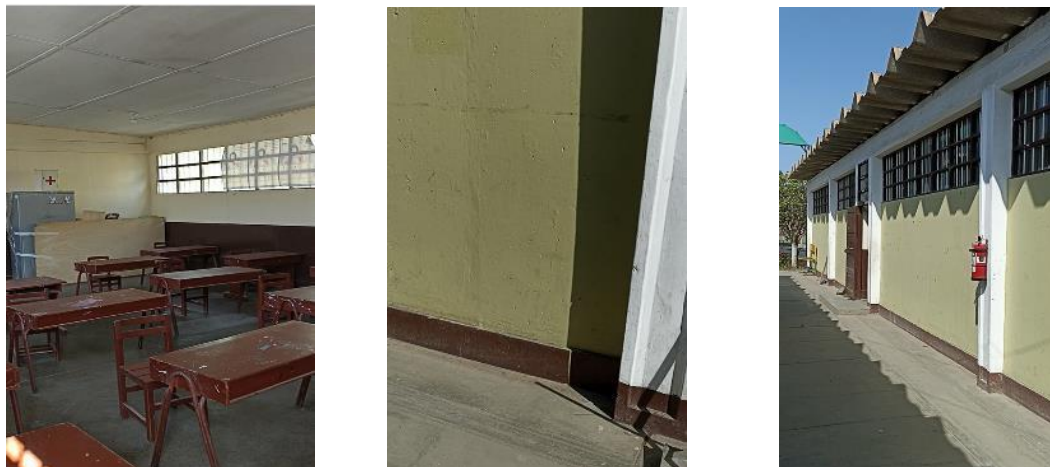
Figura 16. Estado de pabellón 3.

En la figura 16, se aprecia el pabellón 3, este pabellón esta como fue construido originalmente, aparenta en general un buen estado de conservación en el lado frontal e interiores.

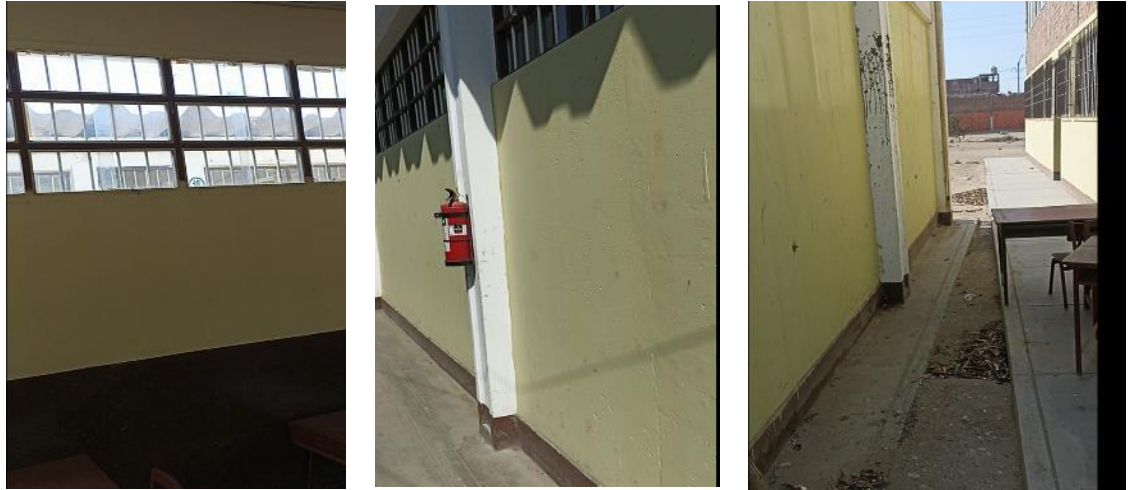
Figura 17. Vista del pabellón 3 por la parte posterior.

En la figura 17 se aprecia la parte posterior del pabellón 3, se aprecia que la infraestructura conservada tal como se construyó sin modificaciones, los daños son mínimos.

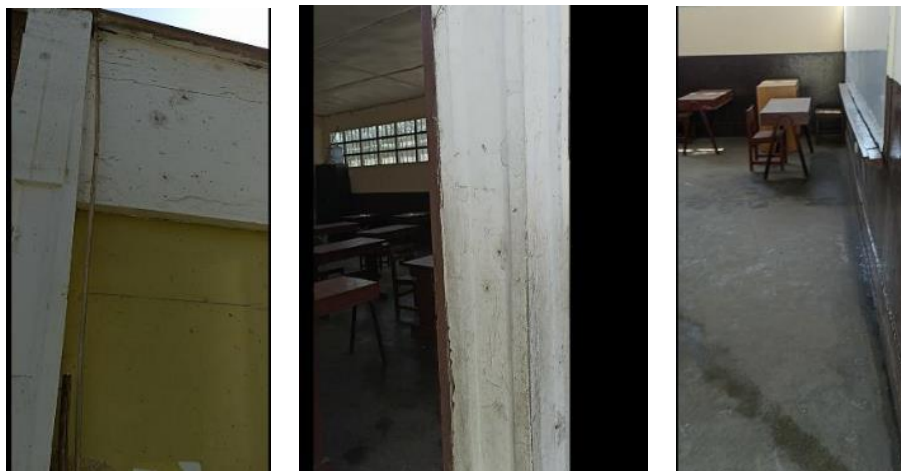
Figura 18. Patologías menores en el pabellón 3.

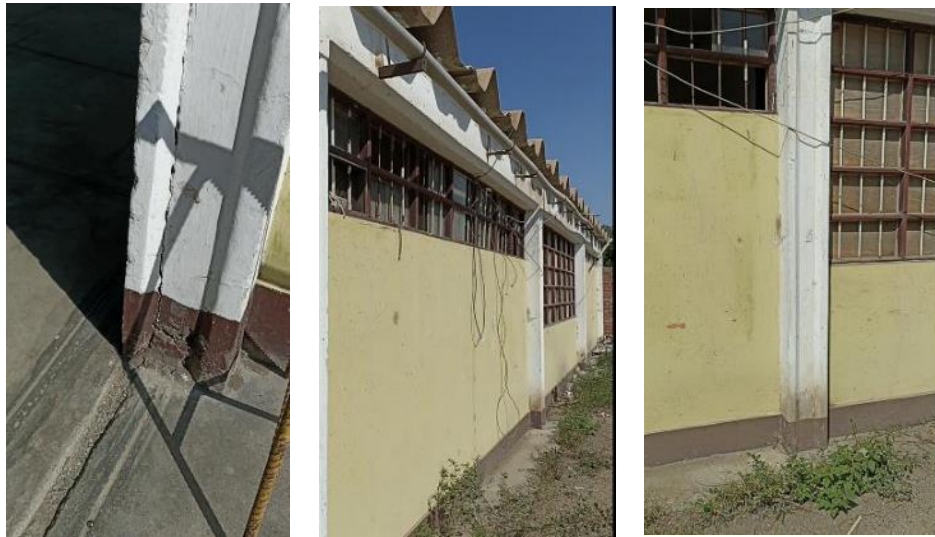
Figura 19. Vista posterior del pabellón administrativo.

En la figura 19, se aprecia la parte posterior, donde se parecía daños ambientales al concreto de la columna y descuido en conservación, las patologías son mínimas.

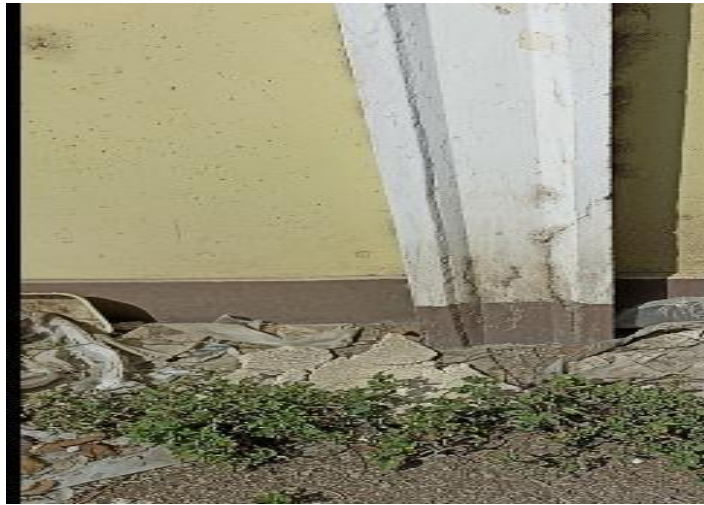
Figura 20. Fisuras por inadecuada conservación y protección ante la humedad y el ambiente.

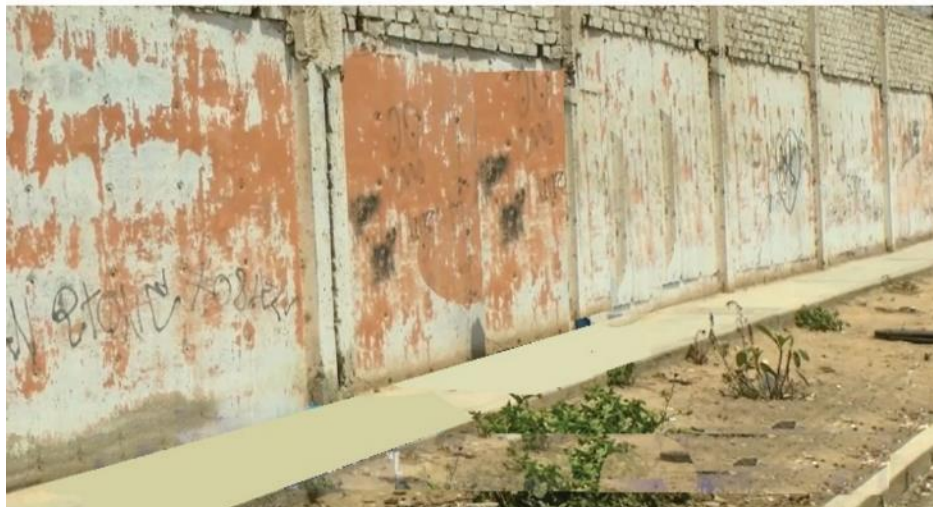
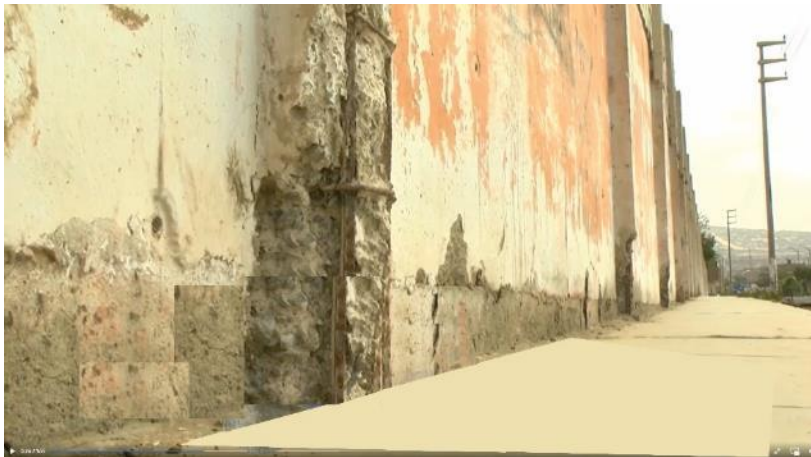
Figura 21. Vista del muro perimetral.

En la figura 20, 21, 22 se aprecia el muro descuidado con patologías menores por falta de cuidado y conservación, se observa que presenta viga de amarre. Por otro lado, se aprecia que por motivos de seguridad se amplió la altura del muro perimetral como medida de protección delincuencia.

Figura 22 Falta de mantenimiento en los muros perimetrales.

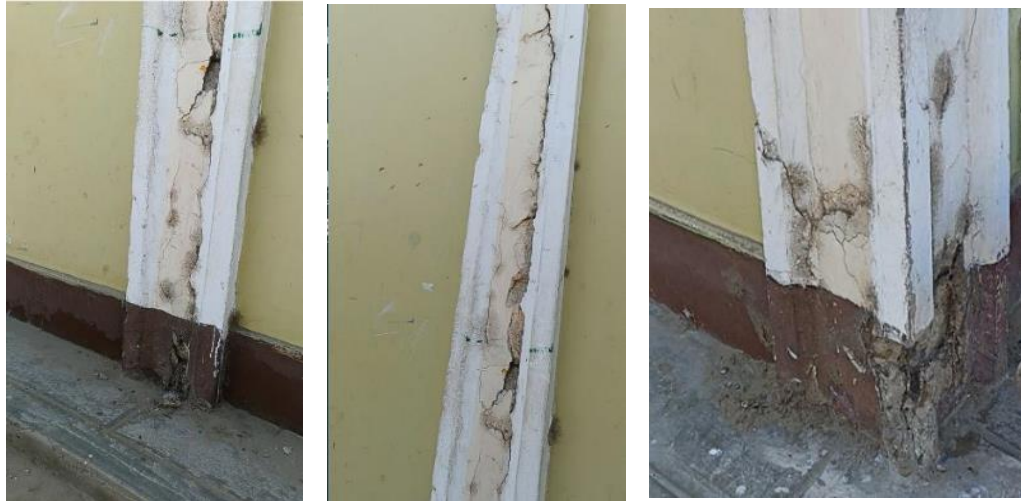
por lo que se recomienda su reconstrucción, pues solo para arreglar las columnas se debería rehacerlas debido que el acero de exposición está a lo largo de la columna, todo ello unido a los muros deteriorados y las instalaciones sanitarias que corroen los muros gracias a su infiltración, deterioran la base de los cimientos y muros.

Figura 23. Uso inadecuado de las columnas del tanque elevado.

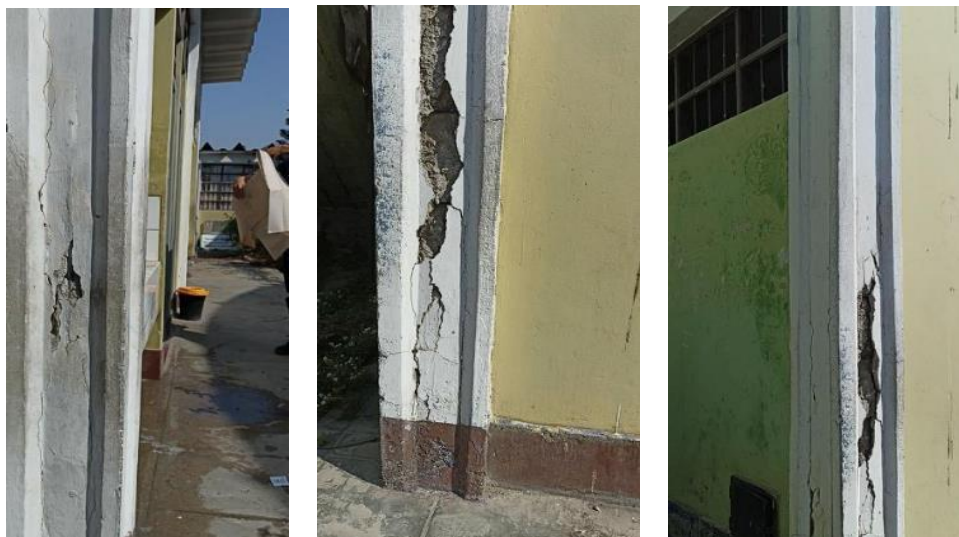
Figura 24. Erosión del concreto en columnas de servicios higiénicos.

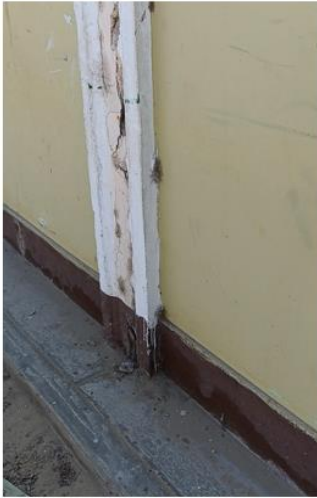
Columnas de los servicios
higiénicos totalmente
deterioradas
