FACULTAD DE INGENIERÍA

“IMPORTANCIA DEL USO DE LAS ODNAS PARA EL CONTROL DEL MANTENIMIENTO Y/O CONSERVACIÓN EN LA RUTA PE-5N; CHAMAYA (DV. OLMOS) - JAÉN - SAN IGNACIO - PTE. INTEGRACIÓN (FRONTERA CON ECUADOR)”

Trabajo de suficiencia profesional para optar el título profesional de:

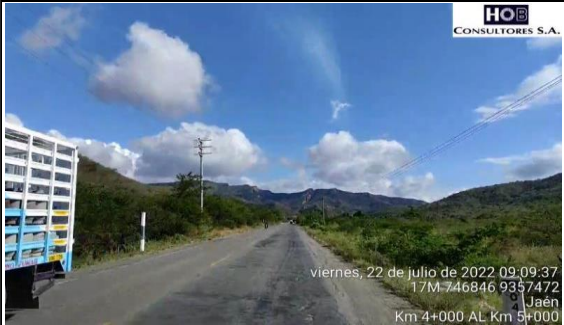
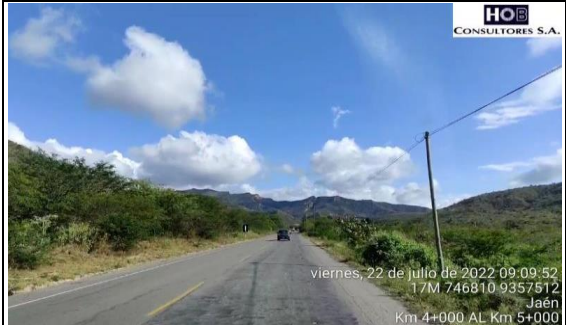
viernes, 22 de julio de 2022 09:09:37 17M 746846 9357472 Jaén Km 4+000 AL Km 5+000				viernes, 22 de julio de 2022 09:09:52 17M 746810 9357512 Jaén Km 4+000 AL Km 5+000

1401 ROCE DE VEGETACIÓN Ubic. (km): 004+000 004+100 Roce 01 Roce				1401 ROCE DE VEGETACIÓN Ubic. (km): 004+000 004+100 Roce 01 Roce			
Lado: AL CARRETERAS ASFALTADAS				Lado: AL CARRETERAS ASFALTADAS

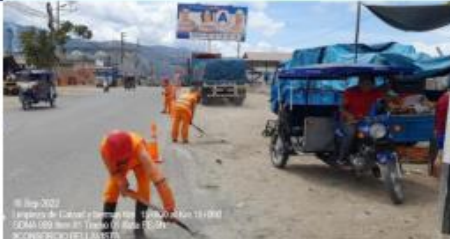
<p>08 Sep 2022 Limpieza de Calzada y Bermas Km. 15+800 al Km. 15+900 ODNA 309 Item 01 Tramo 01 Ruta PE-5N CONSORCIO BELLA VISTA</p>
