“ANÁLISIS DEL ESTADO DE CONSERVACIÓN DEL PAVIMENTO FLEXIBLE DE LA VÍA DE EVITAMIENTO NORTE, UTILIZANDO EL METODO DEL ÍNDICE DE CONDICIÓN DEL PAVIMENTO. CAJAMARCA - 2014”

Tesis para optar el título profesional de:  
**Ingeniero Civil**

CAJAMARCA – PERÚ

2014

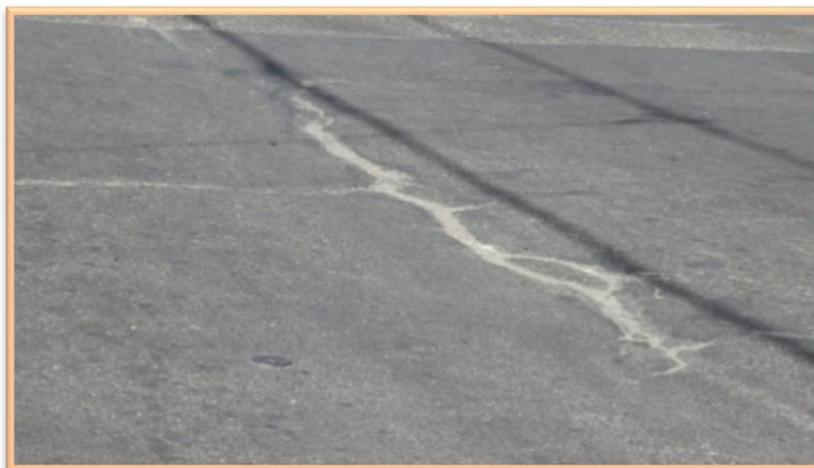
**Fotografía. 01: Deformación longitudinal de la Vía de Evitamiento  
Norte cuadra 5**

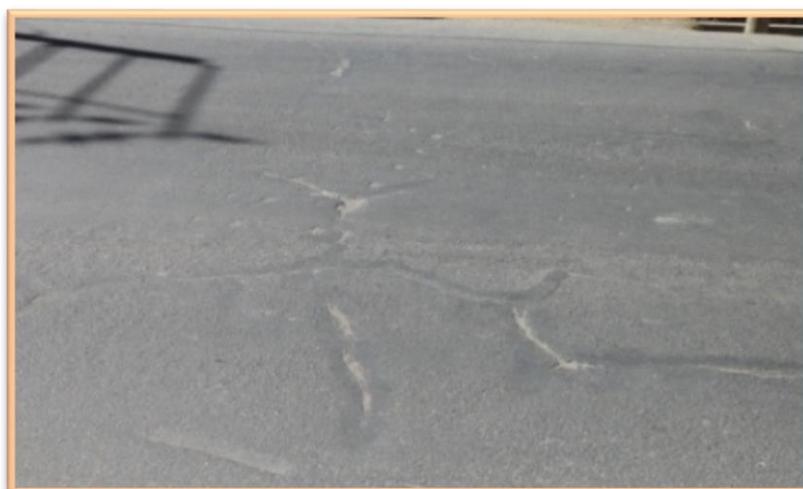
**Fotografía. 02: Deformación longitudinal de la Vía de Evitamiento  
Norte cuadra 8.**

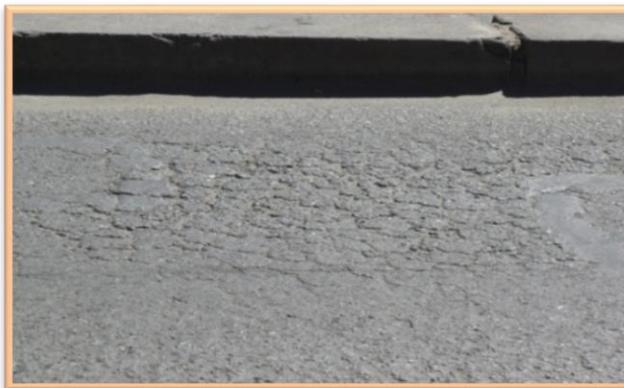
**Fotografía. 03: Fisuración de la Vía de Evitamiento Norte cuadra 2**

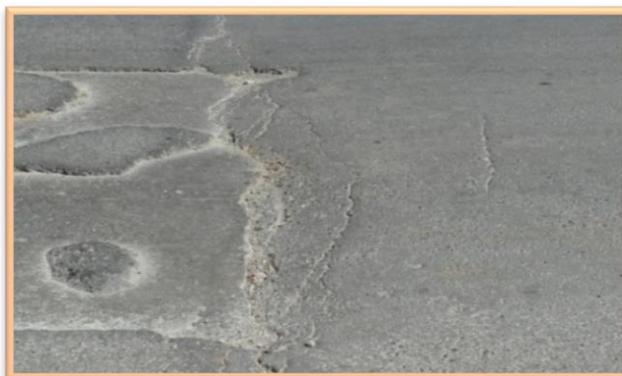
**Fotografía. 04: Fisuración de la Vía de Evitamiento Norte cuadra 2**

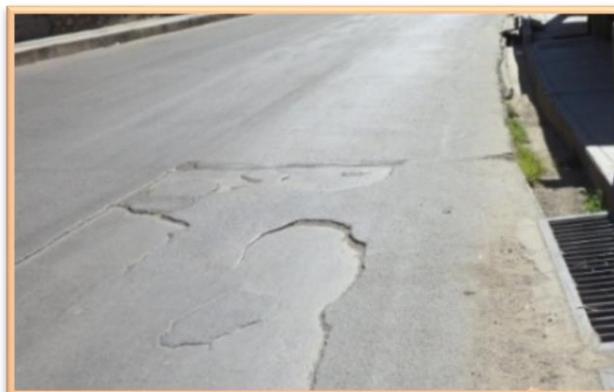
**Fotografía 05: Desprendimientos-desintegración superficial, (peladuras, baches, desmoronamientos, rotura de bordes, parches).**

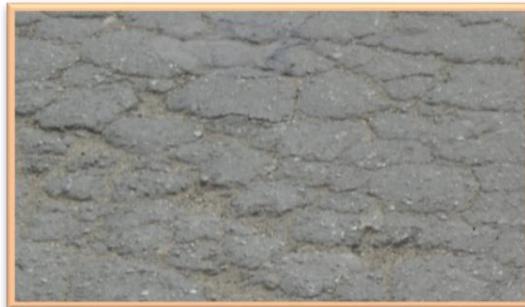
**Fotografía 06: Piel de cocodrilo.**

A: Parcheo parcial o Full Depth. Sobrecarpeta. Reconstrucción.

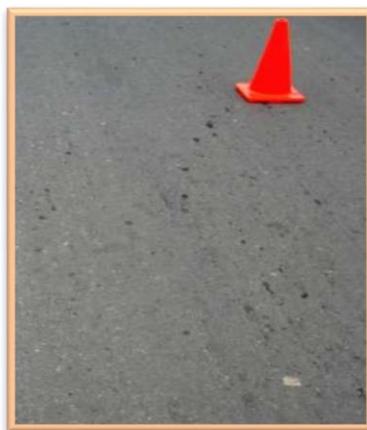
**Fotografía 07: Exudación.**

A: Se aplica arena / agregados y cilindrado (precalentando si fuera necesario).

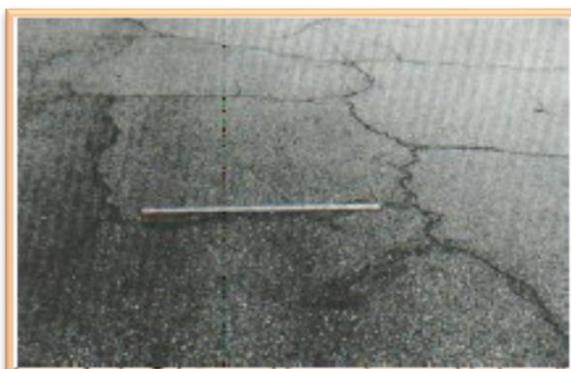
**Fotografía 08: Agrietamiento en bloque.**

A: Sellado de grietas, reciclado superficial. Escarificado en caliente y sobrecarpeta.

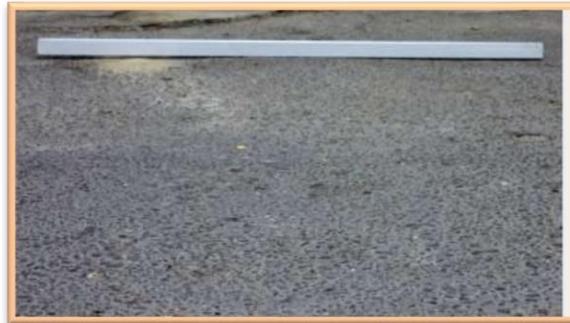
### Fotografía 09: Abultamientos y Hundimientos.

A: Reciclado (fresado) en frío. Parcheo profundo o parcial. Sobre carpeta.

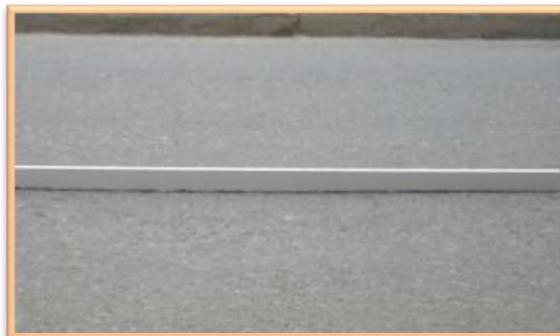
### Fotografía 10: Corrugación.

A: Reconstrucción.

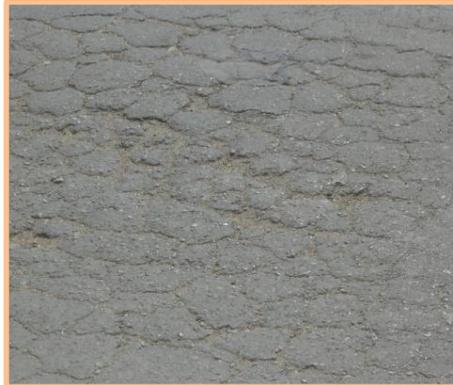
**Foto 3. Piel de cocodrilo.**

Severidad Alta (U4, Sección 2)

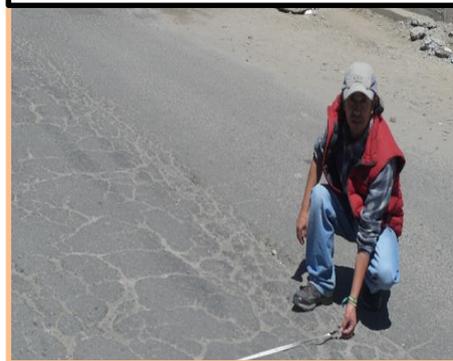
Severidad Media (U1, Sección 1)

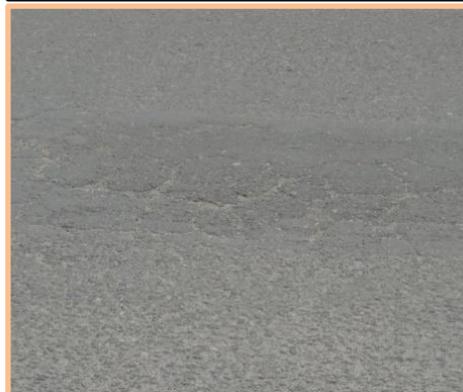
Severidad Baja (U6, Sección 2)

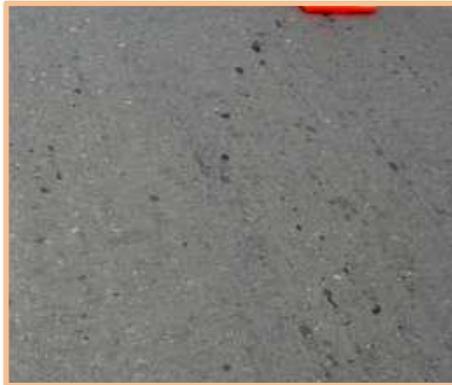
### Foto 2. Exudación

Severidad baja ( U31, Sección 4)

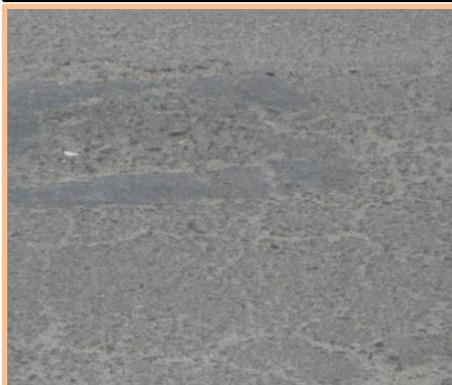
### Foto 3. Fisura en Bloques

Severidad Alta ( U9, Sección 2)

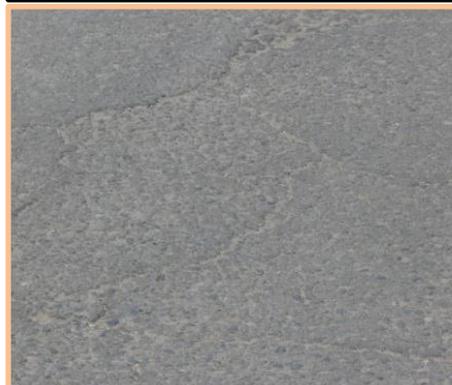
Severidad Media ( U14, Sección 20)

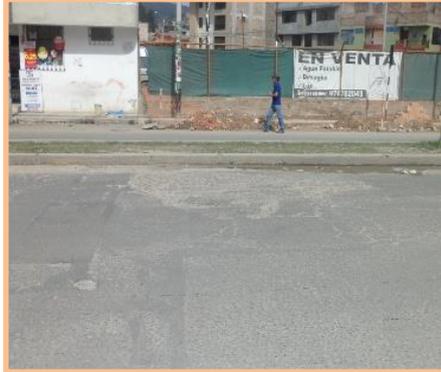
#### Fotos 4. Abultamiento y Hundimientos

Severidad Alta

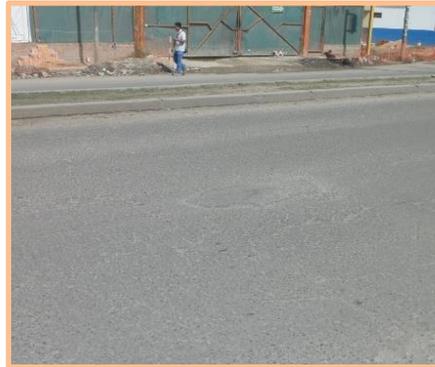
Severidad Baja

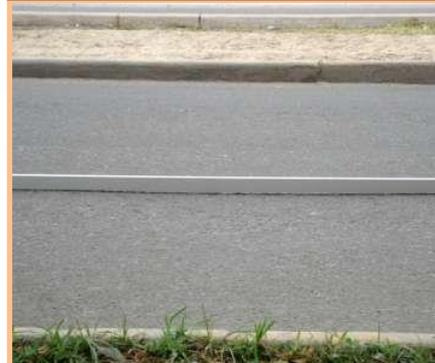
#### Foto 5. Corrugación

Severidad Media

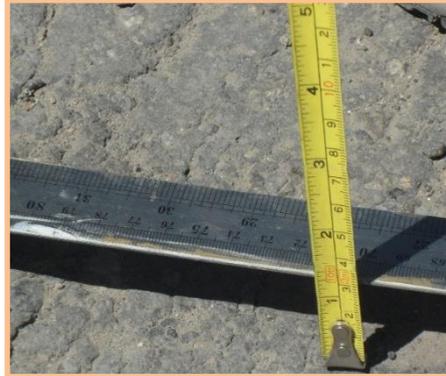
**Foto 6. Depresión**

Severidad Alta

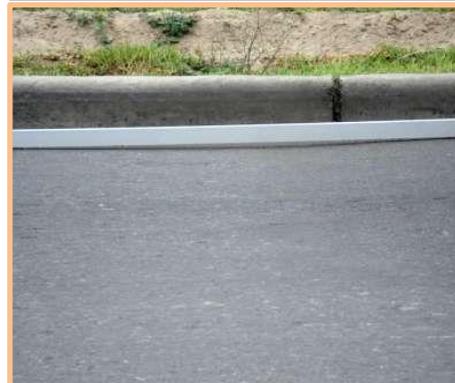
Severidad Media

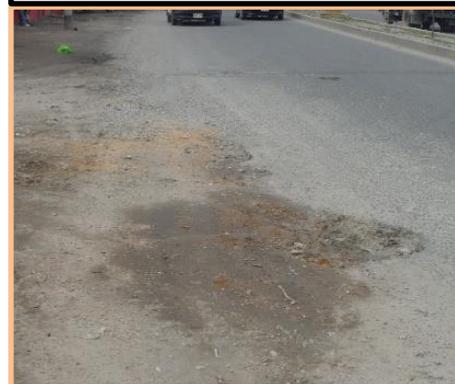
**Foto 7. Fisuras de Borde**

Severidad Alta

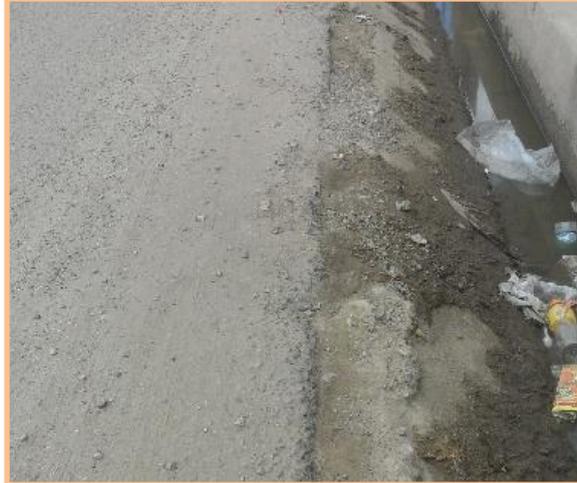
Severidad Media

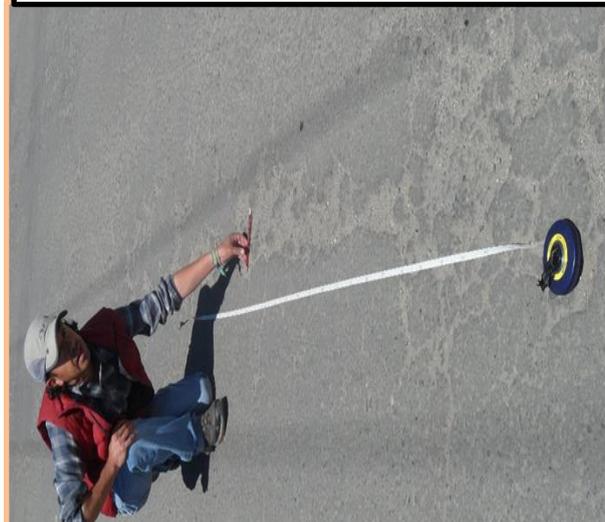
**Foto 9. Fisuras Longitudinales y Transversales**

Severidad Alta

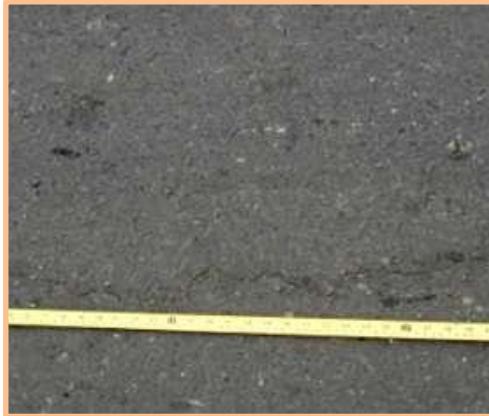
Severidad Media U29

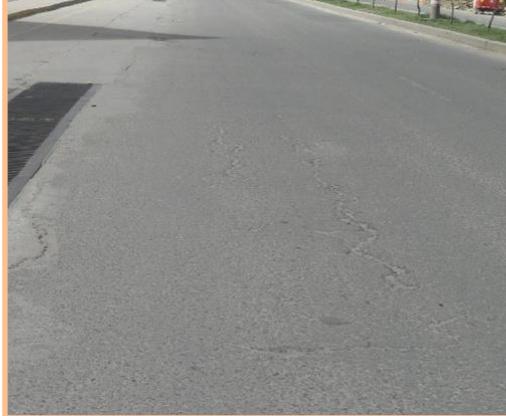
Severidad baja U40

Fisura longitudinal de severidad baja encontrada en la unidad de muestra U40, sección2. Esta falla tiene una longitud de 1.30 m.

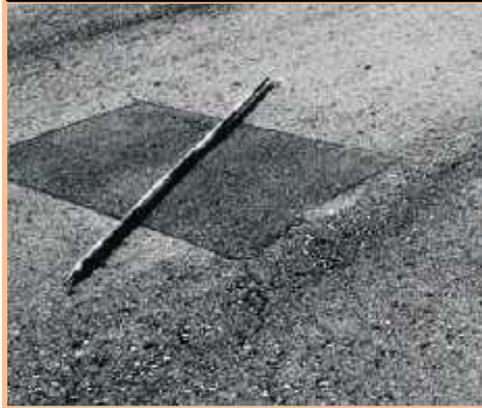
**Foto 10. Parches**

Severidad Alta

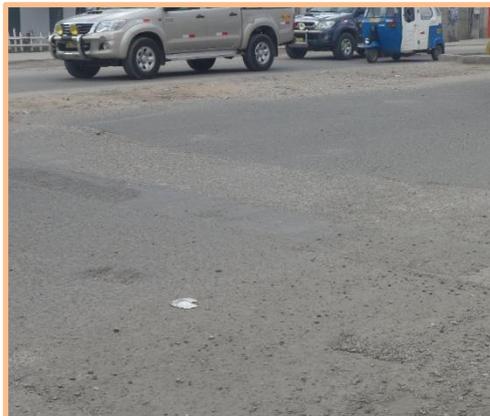
Severidad Media

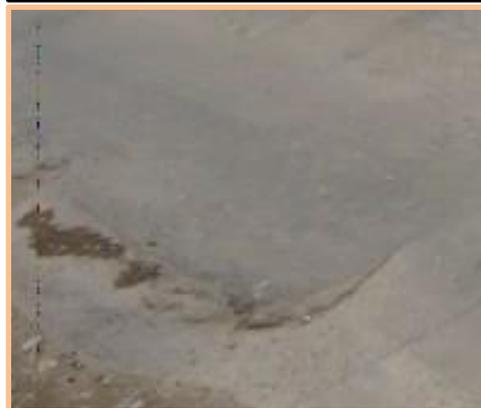
Severidad Baja

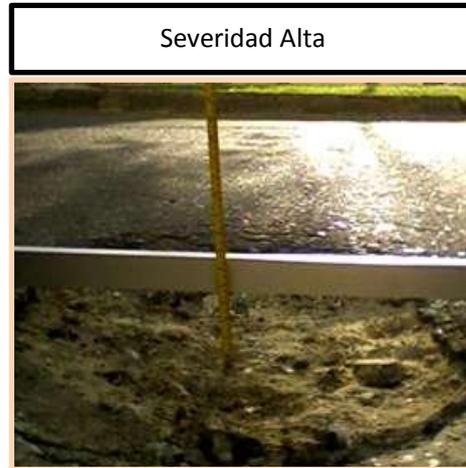
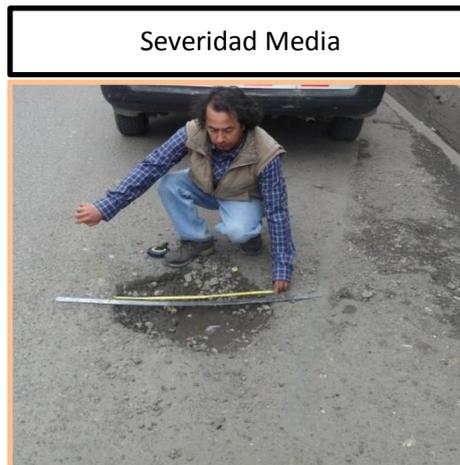
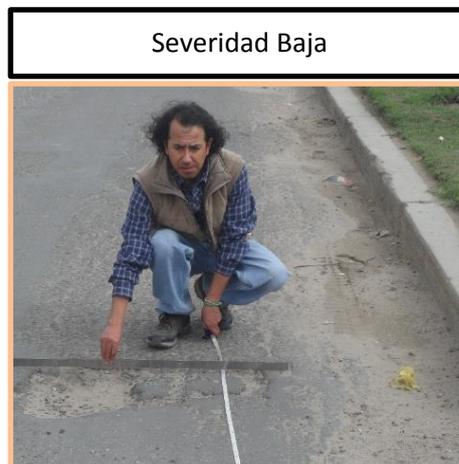
**Foto 11. Baches**

Bache de alta severidad, ubicado en la unidad de muestra U23, sección 4.
