“FALLAS EN EL PAVIMENTO FLEXIBLE DE LA  
AVENIDA VÍA DE EVITAMIENTO SUR, CAJAMARCA,  
2015”

Tesis para optar el título profesional de:

Cajamarca – Perú

2015

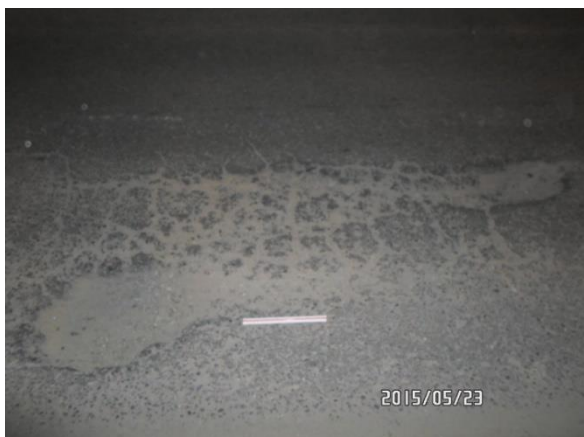
Foto 01. Conjunto de fallas entre piel de cocodrilo y baches de severidad alta

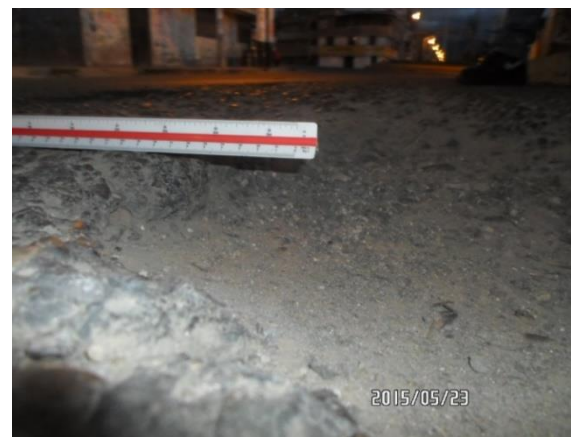
Foto 02. Se aprecia la gran profundidad que presenta la falla de bache >50 mm

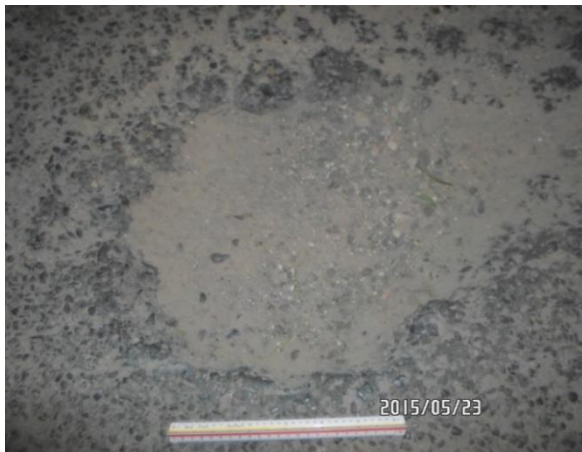
Foto 03. Falla de hundimiento (HUN) con severidad alta.

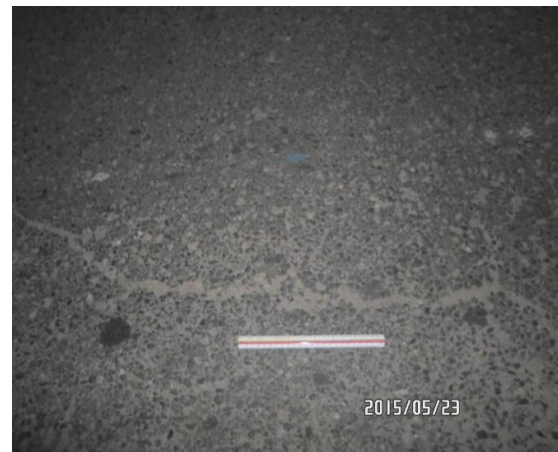
Foto 04. Falla de fisura longitudinal de severidad alta con abertura > 3mm

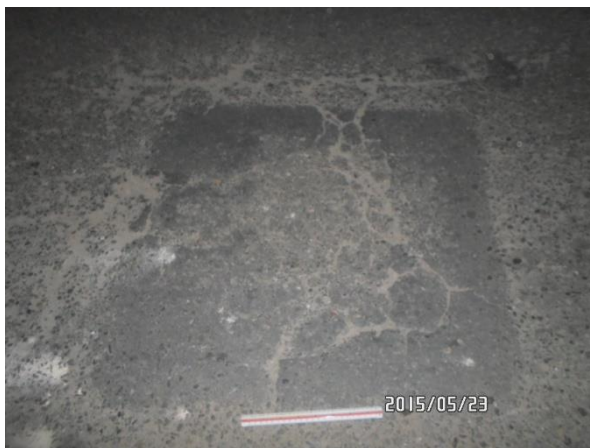
Foto 05. Parche (PCH) de severidad media con una fisura transversal.

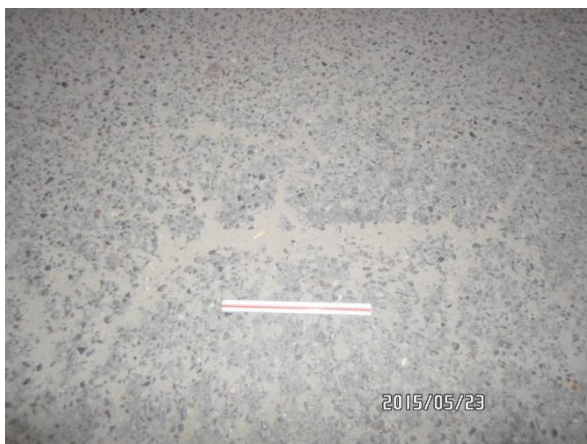
Foto 07. Fisura longitudinal (FL) con severidad media, no afecta significativamente a los vehículos pero puede evolucionar a una falla más

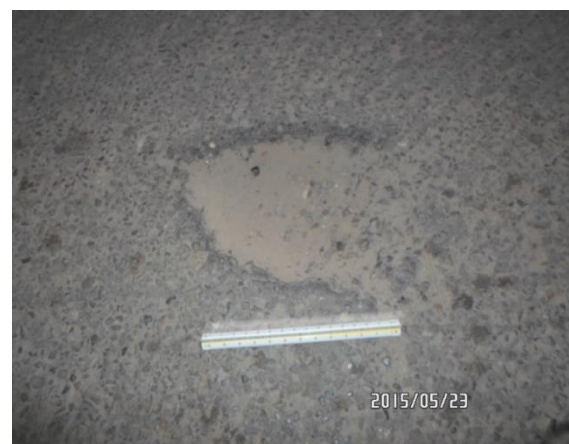
Foto 08. Bache (BCH) de severidad alta, llegando a la base del pavimento.

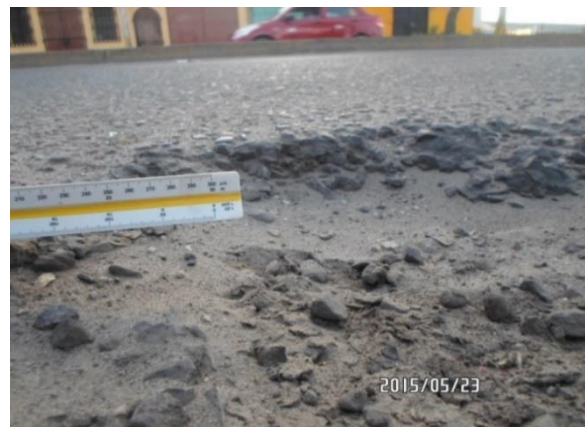
Foto 10. Bache BCH de severidad alta donde ya paso la carpeta asfáltica hasta la base.

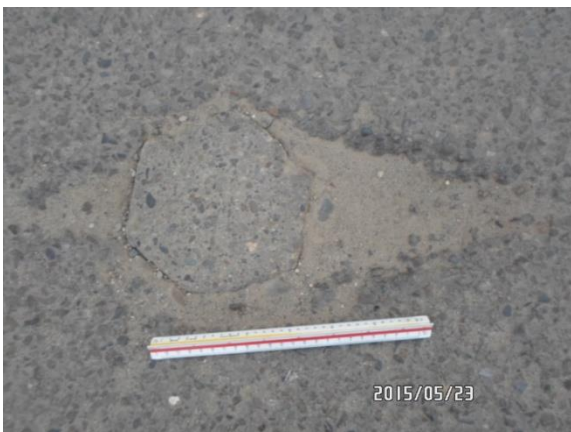
Foto 11. Parche PCH de severidad baja con bloque de concreto.

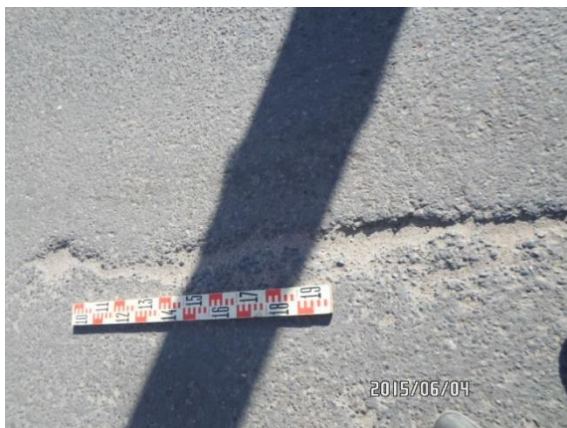
Foto 23. Fisura longitudinal (FL) de severidad alta con abertura > 3mm.

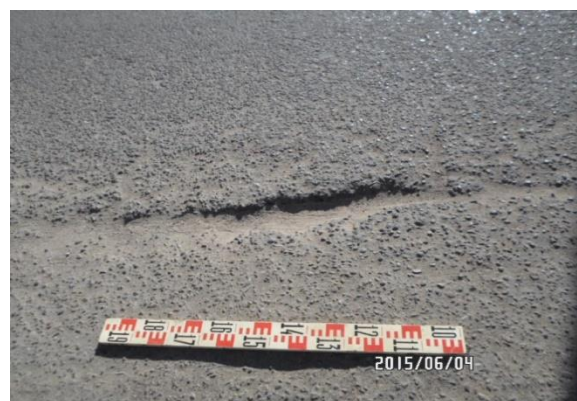
Foto 30. Fisura longitudinal (FL) de severidad alta con apreciable profundidad.

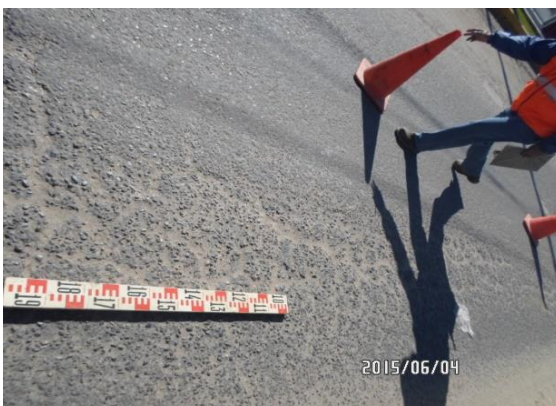
Foto 31. Piel de cocodrilo (PC) de severidad alta

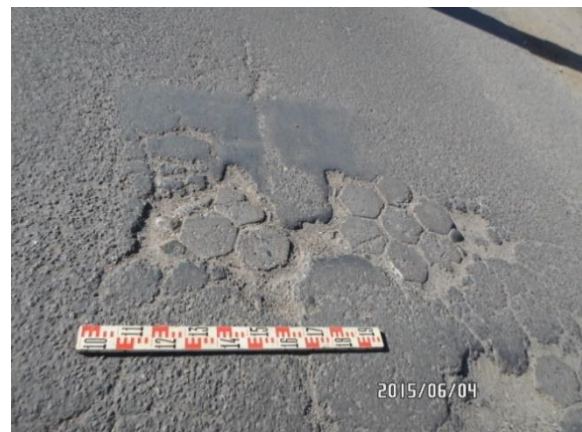
Foto 38. Parche (PCH) de severidad alta  
con bloques de concreto.

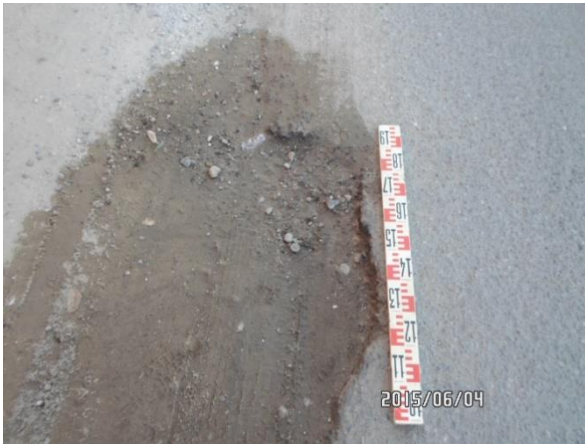
Foto 39. Hundimiento (HUN) de severidad alta sobre la carpeta asfáltica.

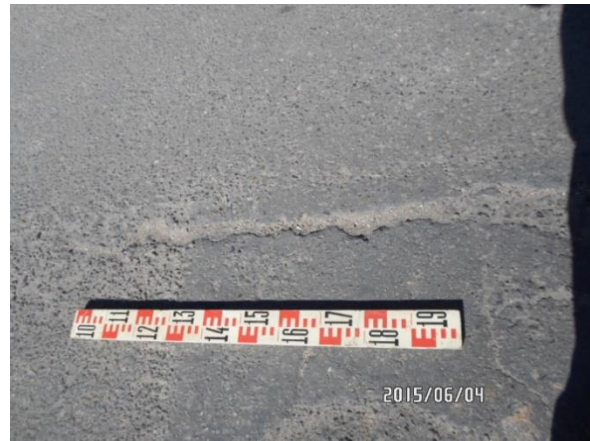
Foto 46. Fisura longitudinal (FL) de severidad alta con una gran profundidad.

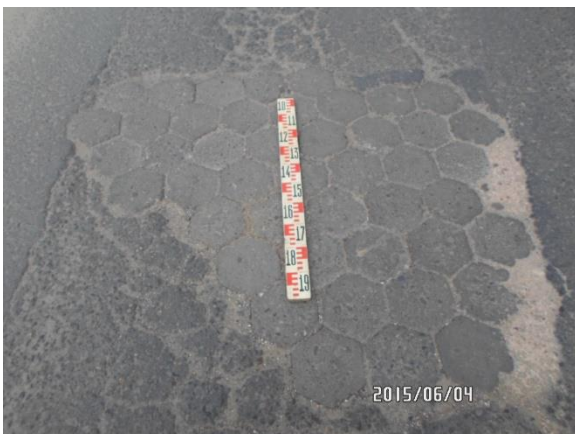
Foto 47. Parche (PCH) de severidad baja, pero de gran extensión.

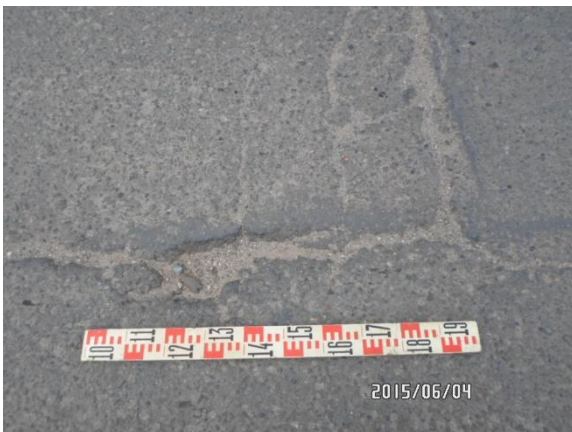
Foto 53. Hundimiento (HUN) de severidad media junto a grietas.

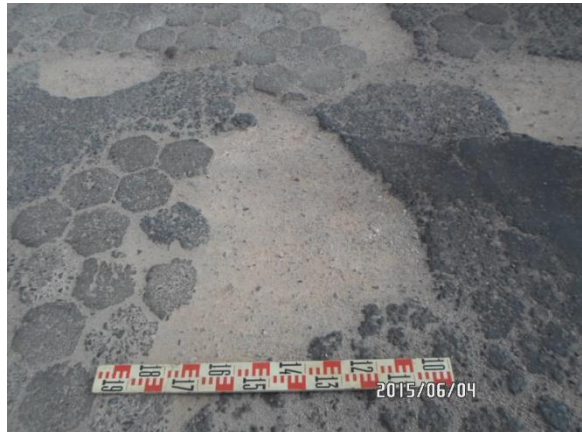
Foto 54. Parche con hundimiento de severidades altas y q afectan al tráfico.

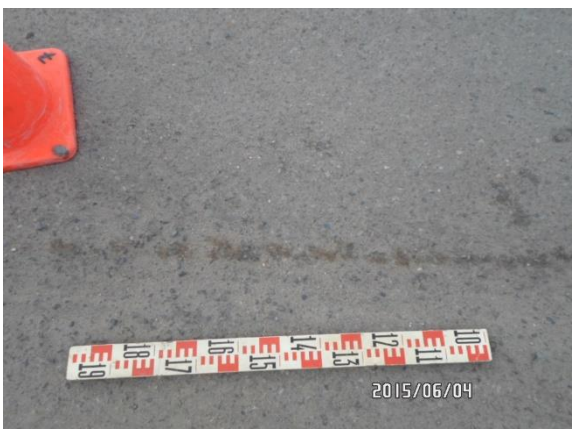
Foto 55. Fisura longitudinal (FL) de severidad baja.

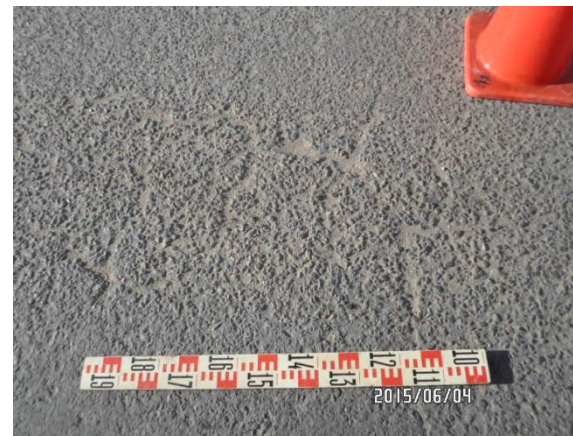
Foto 62. Piel de cocodrilo (PC) de severidad media con desgaste borde.

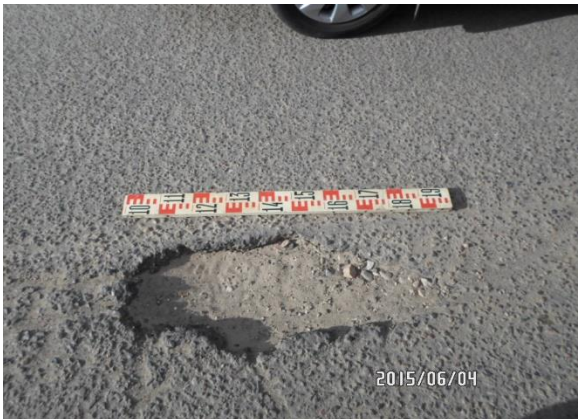
Foto 63. Bache (BCH) de severidad alta con profundidad > 50 mm

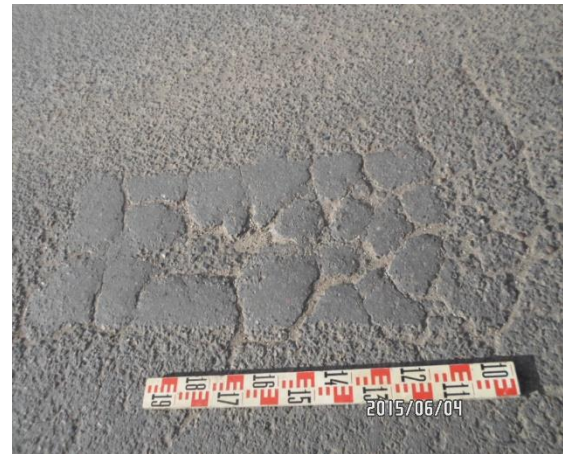
Foto 70. Parche (PCH) con severidad alta.

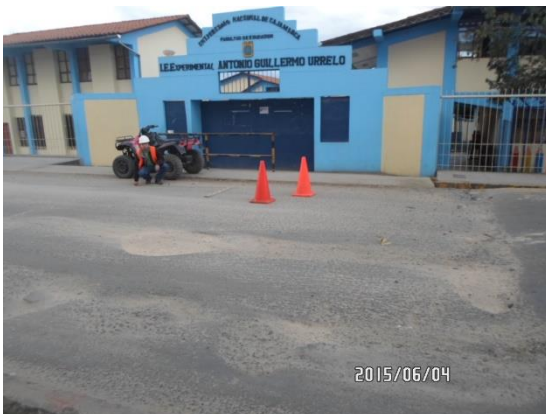
Foto 71. Bache (BCH) de severidad alta al frente del colegio Urrelo.

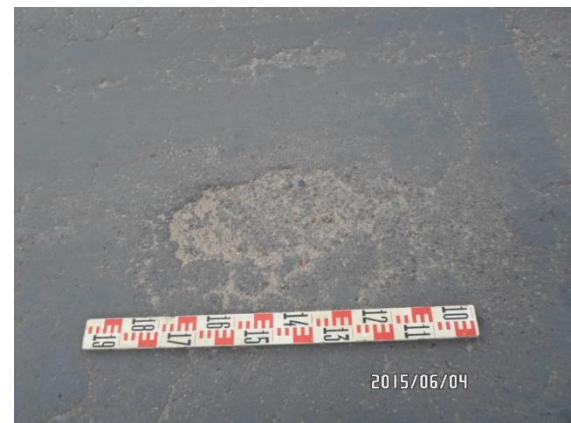
Foto 78. Hundimiento (HUN) de severidad media.

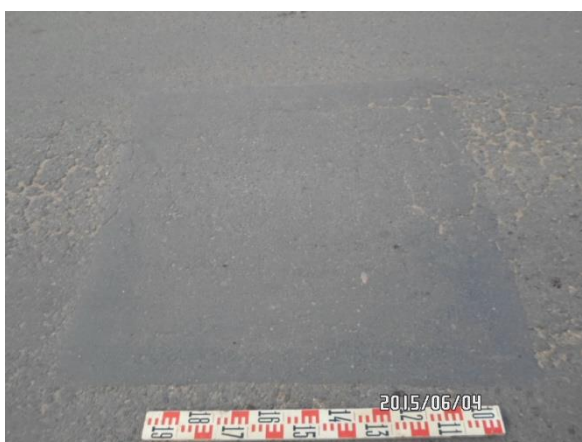
Foto 79. Parche (PCH) de severidad baja.

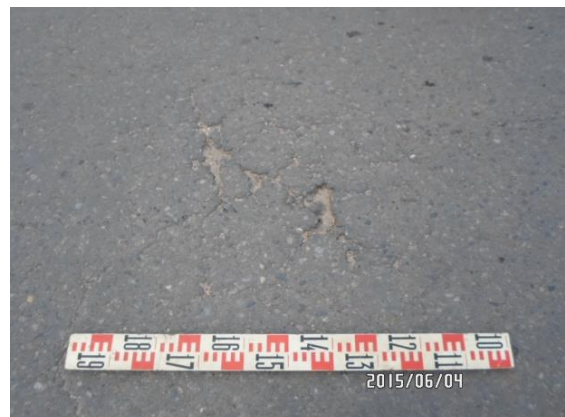
Foto 86. Hundimiento (HUN) de severidad baja.

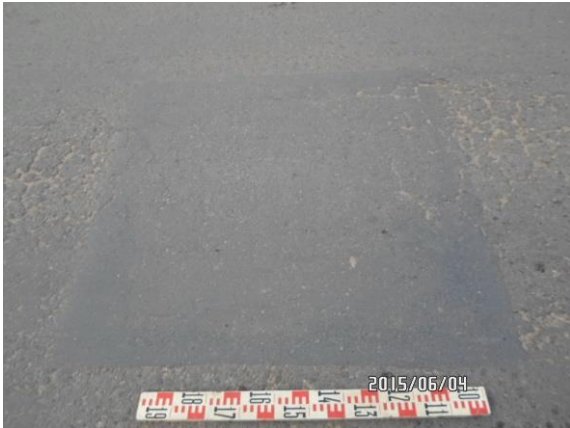
Foto 87. Parche (PCH) de severidad baja.

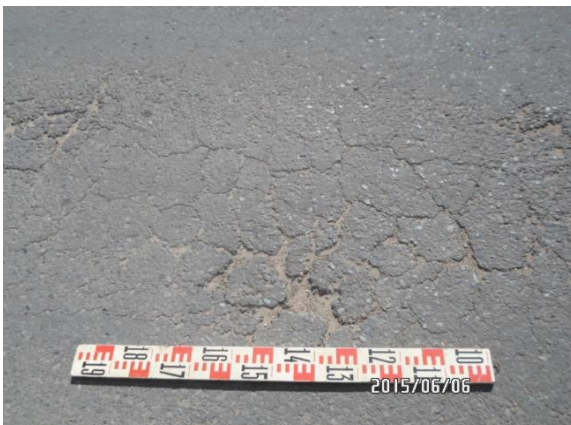
Foto 95. Hundimiento (HUN) de severidad media con fisuras.

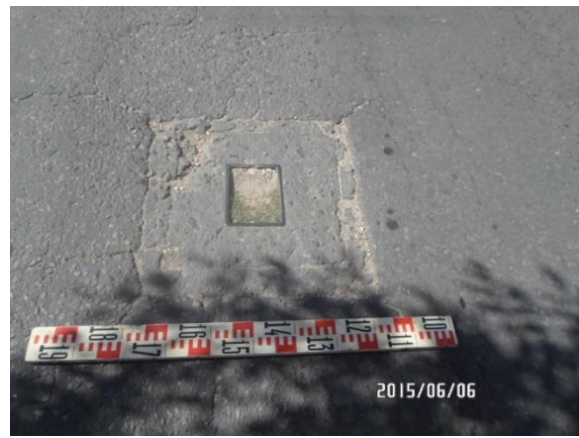
Foto 100. Parche (PCH) de severidad baja.

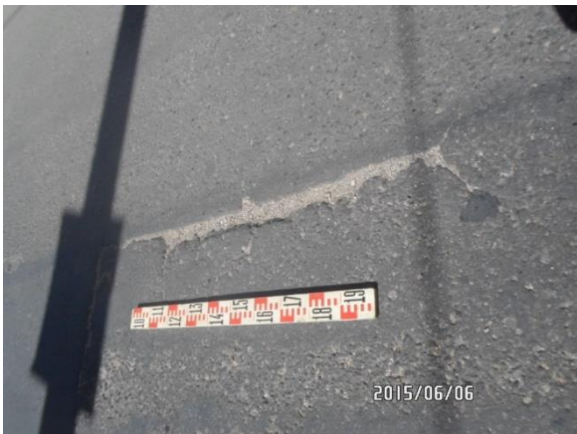
Foto 101. Hundimiento (HUN) de severidad media

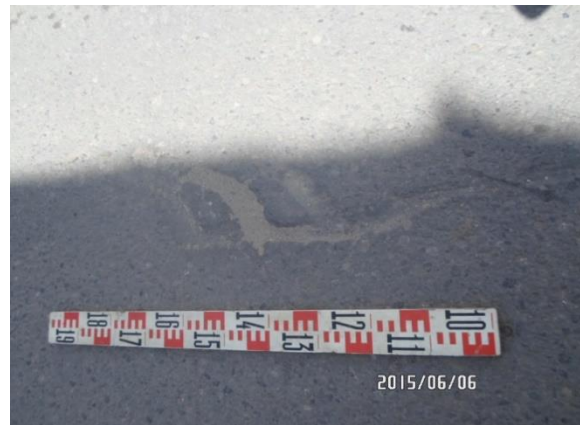
Foto 106. Hundimiento (HUN) de severidad baja.

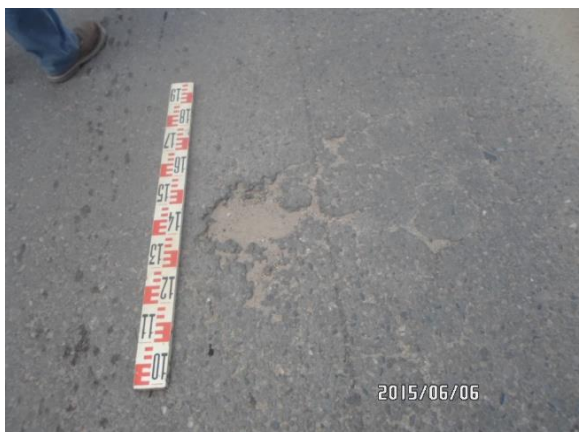
Foto 107. Hundimiento (HUN) de severidad baja.

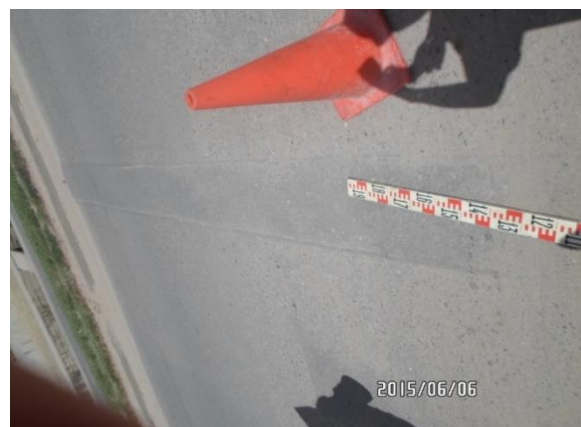
Foto 116. Parche (PCH) de severidad baja.

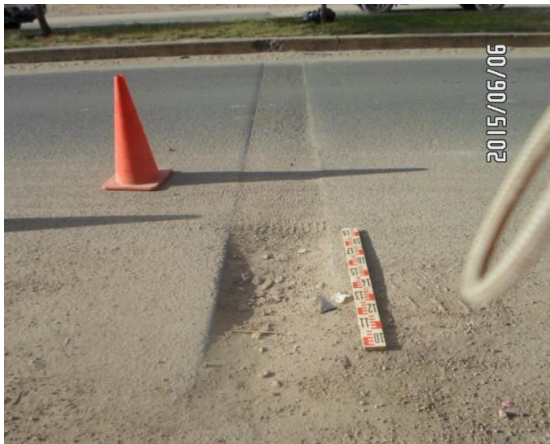
Foto 117. Parche (PCH) de severidad alta.

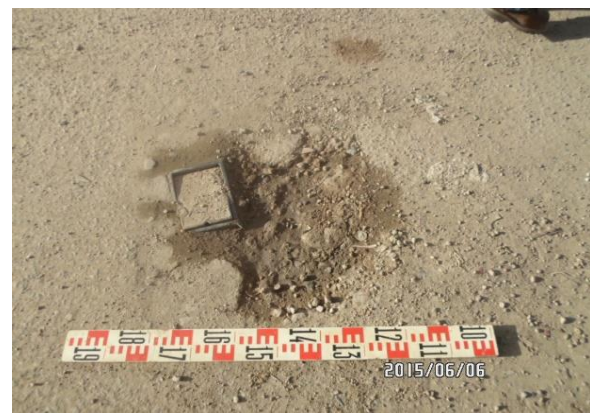
Foto 122. Parche (PCH) de severidad alta.

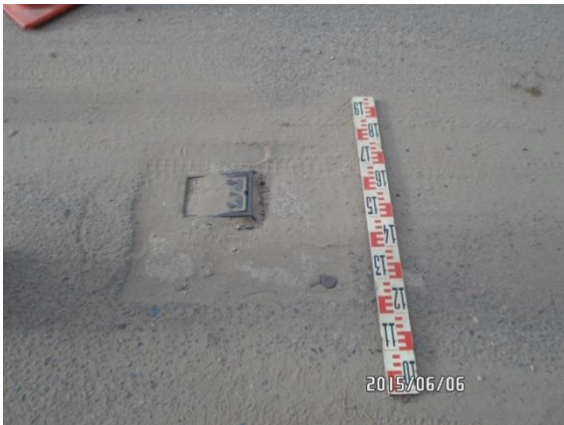
Foto 123. Parche (PCH) de severidad media.

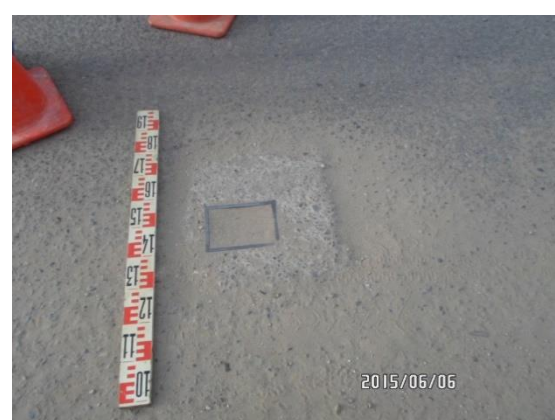
Foto 128. Parche (PCH) de severidad media.

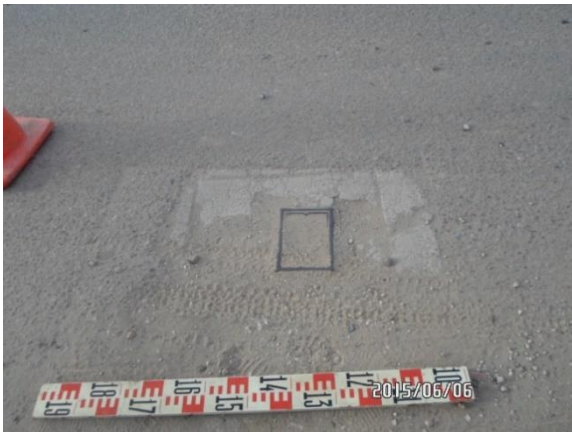
Foto 129. Parche (PCH) de severidad media.

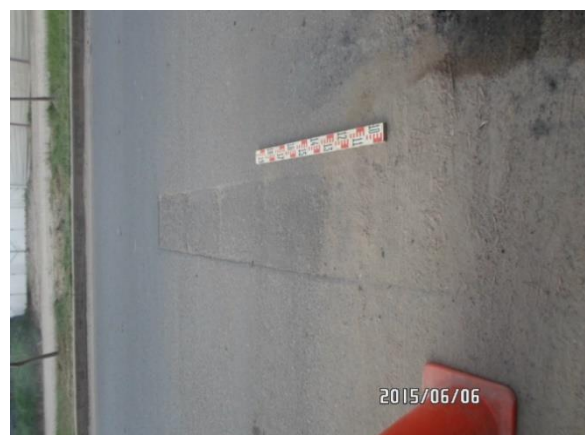
Foto 134. Parche (PCH) de severidad media.

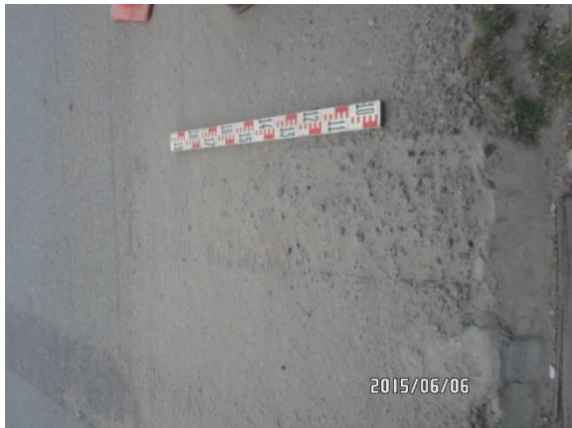
Foto 135. Parche (PCH) de severidad media.

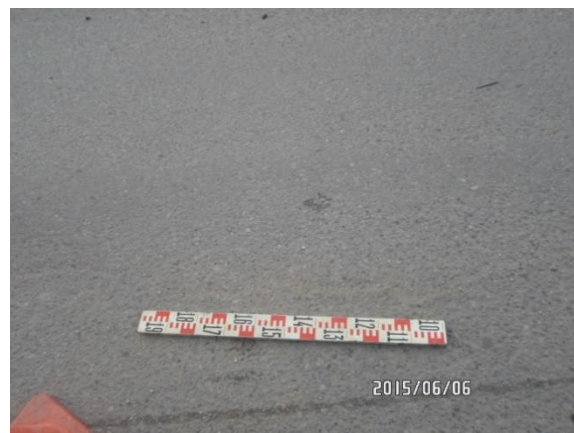
Foto 140. Piel de cocodrilo (PC) de severidad baja.
