FACULTAD DE INGENIERÍA

Carrera de Ingeniería Civil

“ASISTENTE DE INGENIERIA TECNICA EN EL
PROCESO DE EJECUCIÓN DEL EDIFICIO
MULTIFAMILIAR BRESCIA, COMAS 2025”

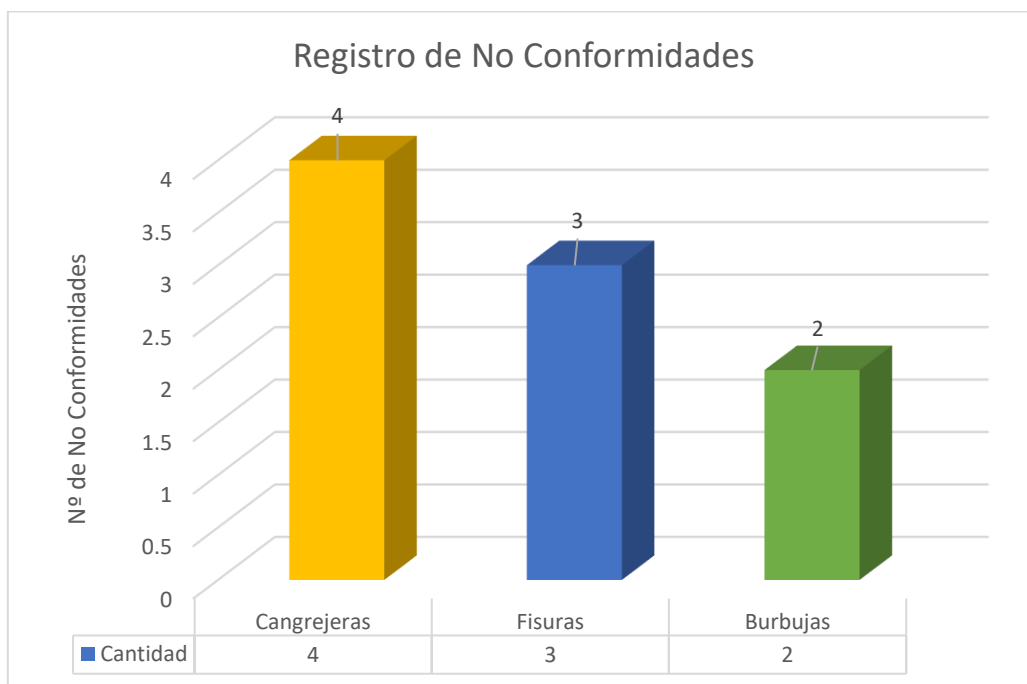
Registro de No Conformidades Edificio Multifamiliar Brescia

De la figura 41 podemos observar que entre las no conformidades encontradas tenemos cangrejas (4 equivale 44.44%), fisuras (3 equivale 33.33%) y burbujas (2 equivale 22.23%) dichas no conformidades se subsanaron en el proceso de ejecución.

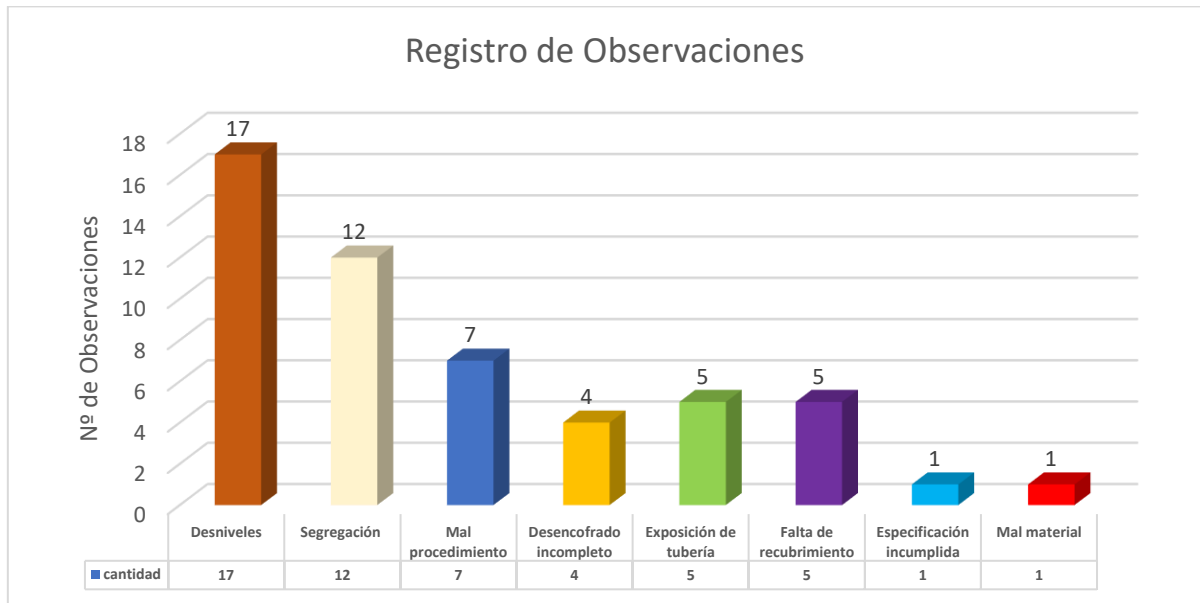
Registro de Observaciones Edificio Multifamiliar Brescia

De la figura 42 podemos observar que entre las observaciones encontradas tenemos desniveles (17 equivale 32.69%), segregación (12 equivale 23.08%), mal procedimiento (7 equivale 13.46%), desencofrado incompleto (4 equivale 7.69%), exposición de tuberías (5 equivale 9.62%), falta de recubrimiento (5 equivale 9.62%), especificación incumplida (1 equivale 1.92%) y mal material (1 equivale 1.92%), dichas observaciones se subsanaron en el proceso de ejecución

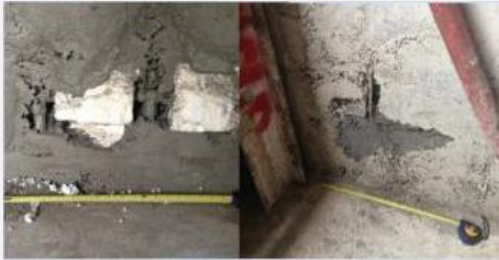
Cangrejerías	Las áreas vacías o los huecos que se generan como resultado de la acumulación de agregado (piedras) debido a la segregación del concreto durante el proceso de vaciado pueden provocar daños en la estructura.	<ul style="list-style-type: none"> En zonas con mucha armadura, puede ser difícil compactar el concreto y se forman cangrejerías. Si no se realiza correctamente el vibrado, quedan vacíos. Un encofrado mal diseñado, con fugas o con insuficiente rigidez. 	<ul style="list-style-type: none"> Diseñar y construir encofrados que sean estables, impermeables y permitan una fácil colocación del concreto. Utilizar proporciones correctas de materiales y asegurar una buena trabajabilidad del concreto Utilizar vibradores de manera efectiva, asegurando que el concreto se compacte completamente en todas las zonas 	<ul style="list-style-type: none"> Eliminar el concreto que está dañado, estableciendo un perfil de substrato mínimo de 6 mm y dejando una distancia libre de 19 mm detrás del acero reforzante. Utilizar mortero de reparación en el área desinfectada. Conservar la superficie húmeda por tres días o usar un curador de tipo químico.

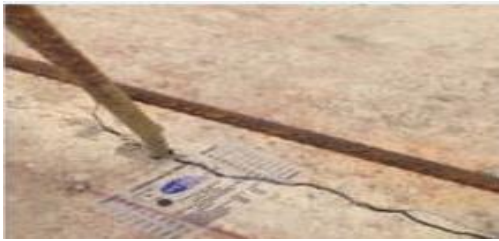
Fisuras	Es la división del volumen vaciado que no es total entre dos o más partes, las cuales pueden tener espacio entre sí o no. Su identificación dependerá de sus profundidades, anchos y largos.	<ul style="list-style-type: none"> Escaso recubrimiento de las instalaciones eléctricas y sanitarias, así como del acero de refuerzo. Reducción del concreto a causa de variaciones térmicas. 	<ul style="list-style-type: none"> Proponer la reposición de líneas eléctricas en losas que estén sostenidas en bordes o en las mismas paredes. Cambiar el grosor de las tuberías eléctricas de 3/4" y 1/2", o considerar la posibilidad de desplazar su trazado en tramos largos y apoyarlo en muros. 	<ul style="list-style-type: none"> Con un cepillo de alambre, arregla la zona afectada y su área alrededor. Completar con resanador de concreto vinílico.

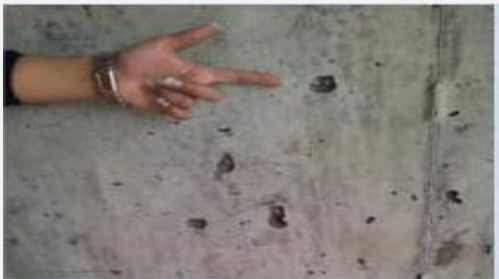
Burbujas	Pequeñas cavidades o poros creados a partir de acumularse burbujas de aire y de aguas atrapadas entre las caras de las formaletas y el concreto. El tamaño puede variar entre 2mm y 25mm diametral.	<ul style="list-style-type: none"> Demasiado desmoldante o uno que no es adecuado. Las vibraciones exteriores son ineficientes porque no se usó un martillo de goma para golpear. Alturas de todas las capas en las que se coloca el concreto 	<ul style="list-style-type: none"> Adecuación meticulosa de la superficie del encofrado. Cuidado y limpieza estricta del encofrado. Vigilancia y seguimiento continuos a lo largo del proceso de vaciado. 	<ul style="list-style-type: none"> Para conseguir un buen agarre entre el mortero de reparación y el concreto, la zona a reparar tiene que estar libre de grasa y polvo. Aplicar el mortero de reparación en capas con un grosor que varía entre 6 y 25 mm, si es necesario agregar una segunda capa.

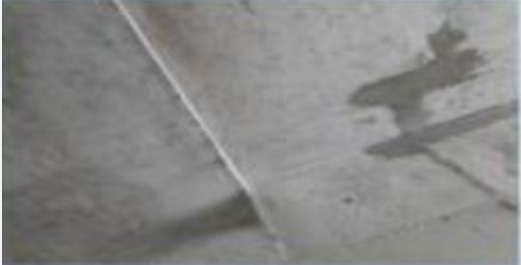
<p>Desniveles</p>	<p>Desniveles en muros y losas después del desencofrado.</p>	<ul style="list-style-type: none"> ▪ El topógrafo no ha alineado los niveles ni controlado adecuadamente los plomos en el campo. 	<ul style="list-style-type: none"> ▪ Revisar protocolo de topografía. ▪ Controlar los plomos de muros. ▪ Nivelar adecuadamente el encofrado.

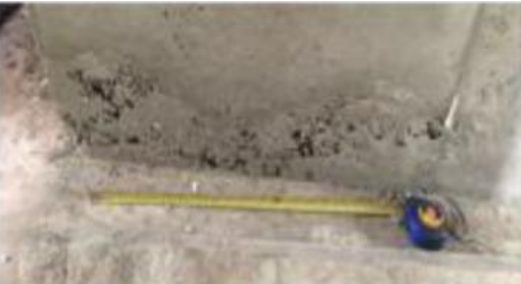
<p>Segregación</p>	<p>Surgen en un 85 % en las bases y en un 40 % en los dos lados de los muros, lo cual disminuye sus secciones de 10 cm a 8 o 6 cm, haciendo que la resistencia al corte se reduzca considerablemente.</p>	<ul style="list-style-type: none"> ▪ Excesiva congestión de refuerzos en muros poco esbeltos. ▪ Por causa del acceso limitado al vibrador. ▪ Un mal proceso de barnizado y armado del encofrado antes de vaciarlo. 	<ul style="list-style-type: none"> ▪ Uso de morteros para reparaciones de las zonas limpiadas. ▪ Mantener las superficies húmedas por 3 días o la aplicación de curadores químicos.

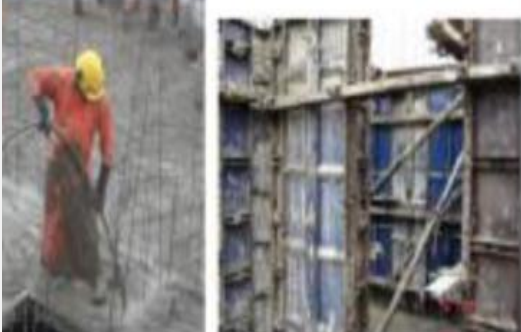
<p>Mal procedimiento</p>	<p>Deficiencias durante las ejecuciones de los procesos. De acuerdo con la investigación, la mayor parte de los casos ocurrió en los encofrados y las instalaciones.</p>	<ul style="list-style-type: none"> ▪ Personal con instrucción deficiente en cuanto a procesos constructivos de vaciados industrializados. 	<ul style="list-style-type: none"> ▪ Mayores horas de capacitación de temas de procedimientos constructivos.

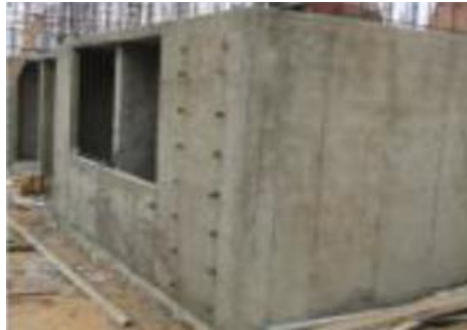
**Desencofrado
incompleto**

- El personal da prioridad a la remoción del encofrado de acuerdo con los accesorios que requiera para el próximo vaciado.
- Garantizar que los paneles sean retirados de manera uniforme hacia atrás con el fin de asegurar la calidad de los acabados del concreto.
- Verificar que se hayan eliminado todos los desechos de los encofrados, tanto horizontales como verticales.

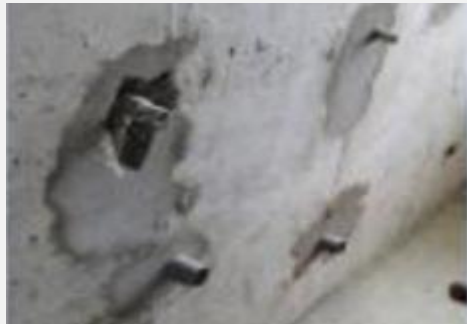
**Exposición de
tubería**

- La inspección de verificación del recubrimiento de las tuberías no se llevó a cabo.
- Revisar los recubrimientos.
- Revisar que las tuberías estén correctamente ajustadas a las mallas para prevenir movimientos.
- Trazar un recorrido de tuberías óptimo de losas que para evitar cruces durante el vaciado.
