## **“SUPERVISIÓN Y LOGÍSTICA PARA LA REHABILITACIÓN DE UN COLEGIO ESTATAL, PIURA -2024”**

**Trabajo de suficiencia profesional para optar al título**

El proyecto de rehabilitación de la I.E N°15369 ubicado en el distrito de Sondorillo, provincia de Huancabamba, Piura, llevado a cabo bajo el sistema de contratación a suma alzada presentó desde un inicio una serie de deficiencias técnicas en su diseño de ingeniería, además de fenómenos meteorológicos que impidieron la normal continuidad de los trabajos, y que como consecuencia de ello, se incurrieron en suspensiones de plazo por causas no atribuibles al contratista. Ante esta problemática, el Contratista planteó ante la Entidad, una modificación y replanteo de planos como una posible solución a dichas deficiencias e incompatibilidades encontradas.

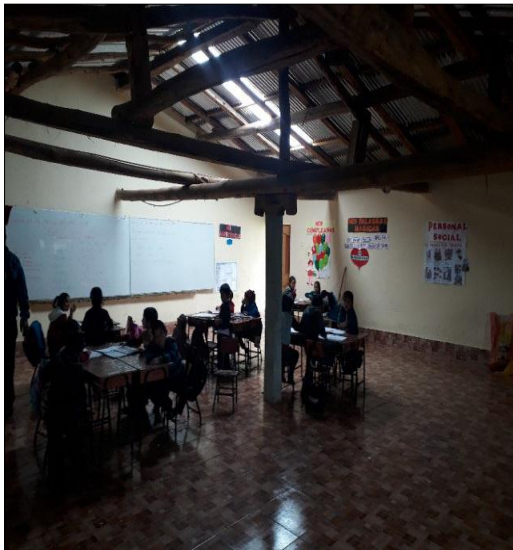
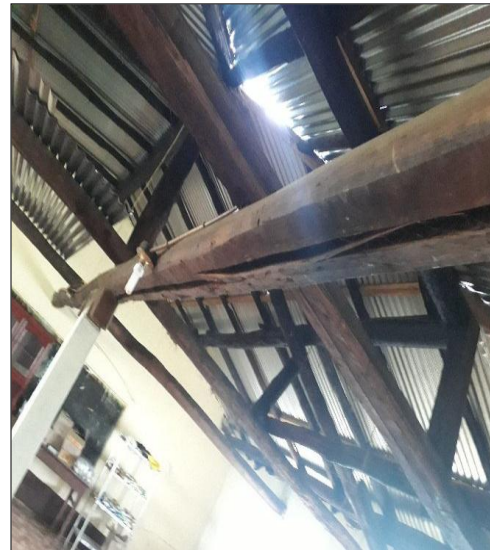
### **Figura 16**

En la **figura 16**, se puede evidenciar la poca iluminación que existía en una de las aulas de la I.E. Por otra parte, la configuración estructural era un sistema compuesto por columnas y vigas de madera que presentaban agrietamientos pronunciados y deflexiones importantes, características por las cuales los ambientes eran un peligro para los ocupantes.

*Aula de la I.E en aparente deterioro estructural*

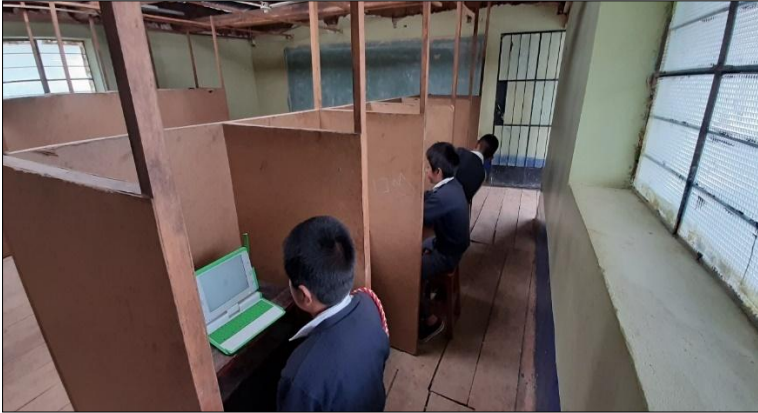
### **Figura 17**

En la **figura 17** se muestra la sala de cómputo de los alumnos, evidenciando ciertas deficiencias técnicas en las casetas constuidas para tal fin. A su vez, se observa un piso de madera muy deteriorado que impide la correcta transitabilidad de los usuarios.

*Sala de cómputo de la Institución Educativa*

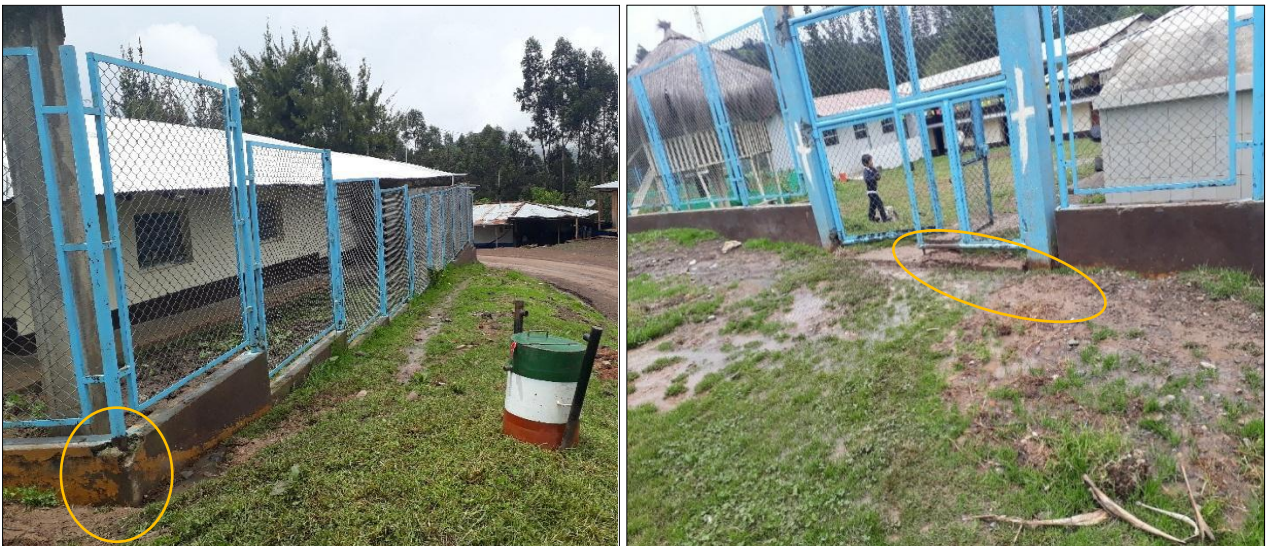
**Figura 18**

Cuenta con un cerco perimétrico de malla galvanizada cuya cimentación se muestra en avanzado deterioro, lo que a su vez causa la corrosión de la estructura metálica. Debido

En la **figura 18**, se observa desprendimiento de concreto en el sobrecimiento del cerco perimétrico y un atrio de ingreso en aparente deterioro, cuya estructura metálica inferior se evidencia oxidación importante.

*Cerco perimétrico en mal estado*

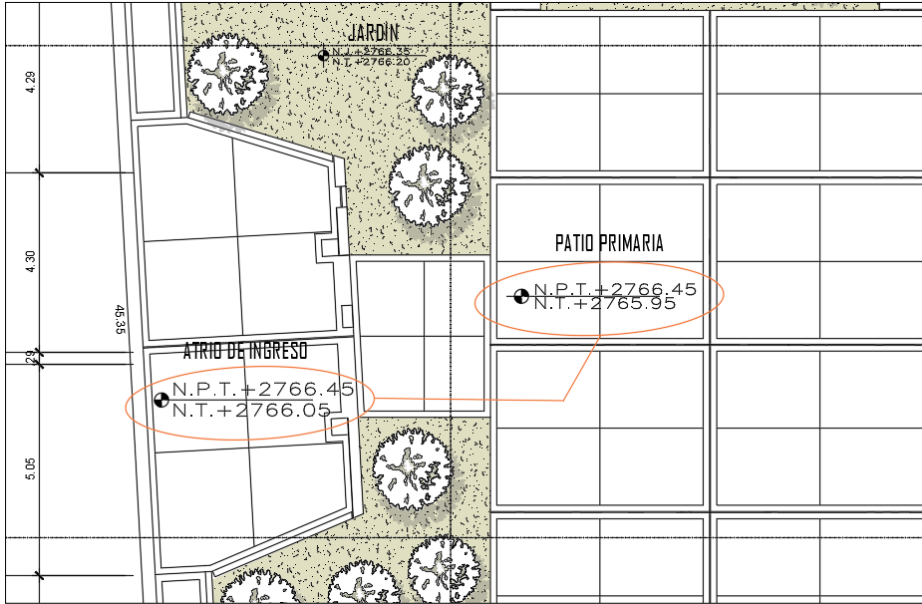
**Figura 19**

*Niveles de piso terminado de patio y atrio de ingreso*

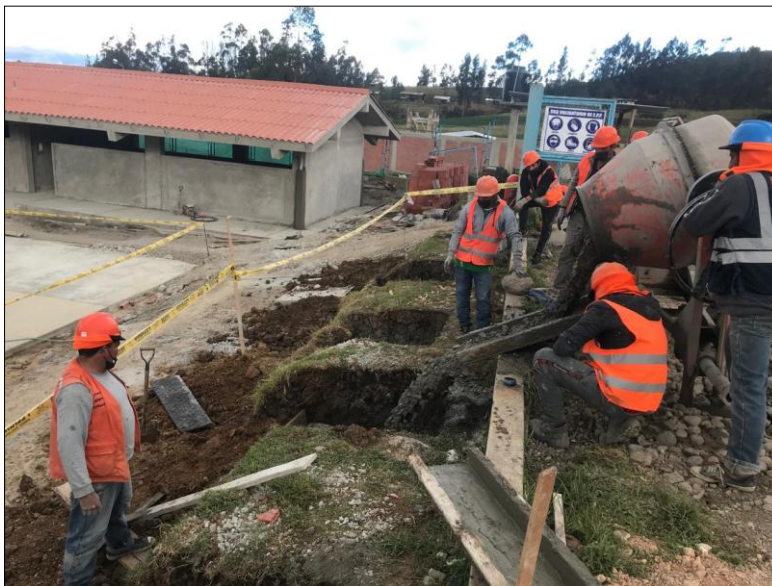
**Figura 20**

Tal como lo estipula el Reglamento de la Ley de Contrataciones del Estado, el informe se derivó a la supervisión de obra para que por medio de la Entidad pueda consultar al proyectista respecto a las deficiencias e incongruencias que presentan los planos. En la **figura 19** se muestra de manera gráfica los niveles de piso terminado del atrio de ingreso y patio de primaria, siendo ambas de +2766.45, no siendo compatible con la realidad. En la **figura 20** se evidencia el pronunciado desnivel que existe entre ambos pisos terminados.

*Desnivel entre atrio de ingreso y patio*

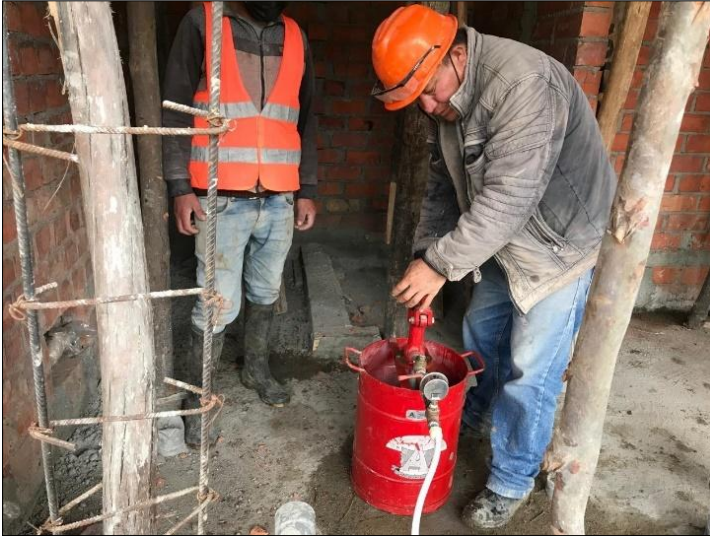
**Figura 27**

De acuerdo a las especificaciones técnicas del plano **ISG-01 Planta General Agua Potable**, señala que las redes de agua fría deberán ser probadas con bomba de mano a 150 lb/pulg<sup>2</sup> durante 30 minutos sin que presenten fugas o pérdidas de presión.

En obra se realizó el ensayo de la prueba hidráulica (**figura 27**) en un circuito cerrado, la cual consiste en agregar agua al sistema y se va sometiendo a una presión hidrostática.

### *Ensayo de prueba hidráulica en circuito cerrado*

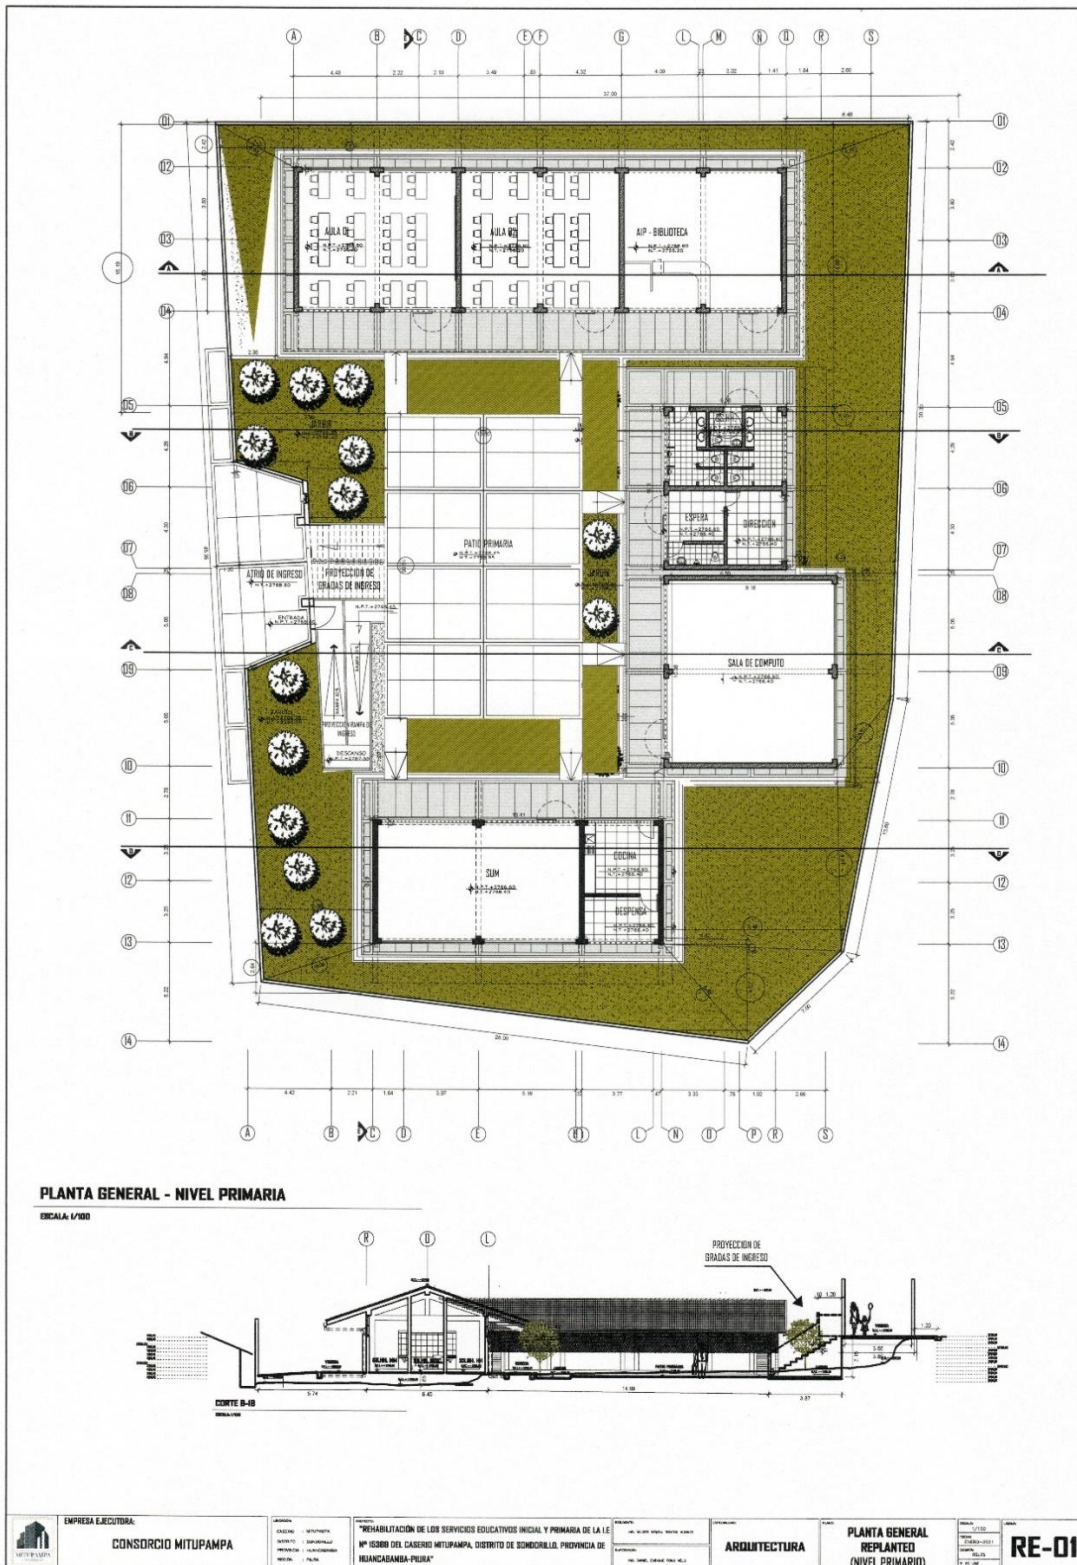
### **Figura 37**

Tras haber detectado ciertas deficiencias técnicas en el expediente técnico, especialmente en los planos de la especialidad de arquitectura “**Plano E-02 Ejes y Terrazas del nivel primario**”, donde se evidencia incongruencia entre los niveles de cotas en los ambientes proyectados, se propone a la Entidad mediante la supervisión, una posible solución a la falta de accesibilidad en el nivel primario, con la proyección de gradas y rampa para discapacitados, cuyo diseño posibilita una circulación eficiente entre los usuarios.

*Plano de Replanteo (RE-01) – nivel primario.*

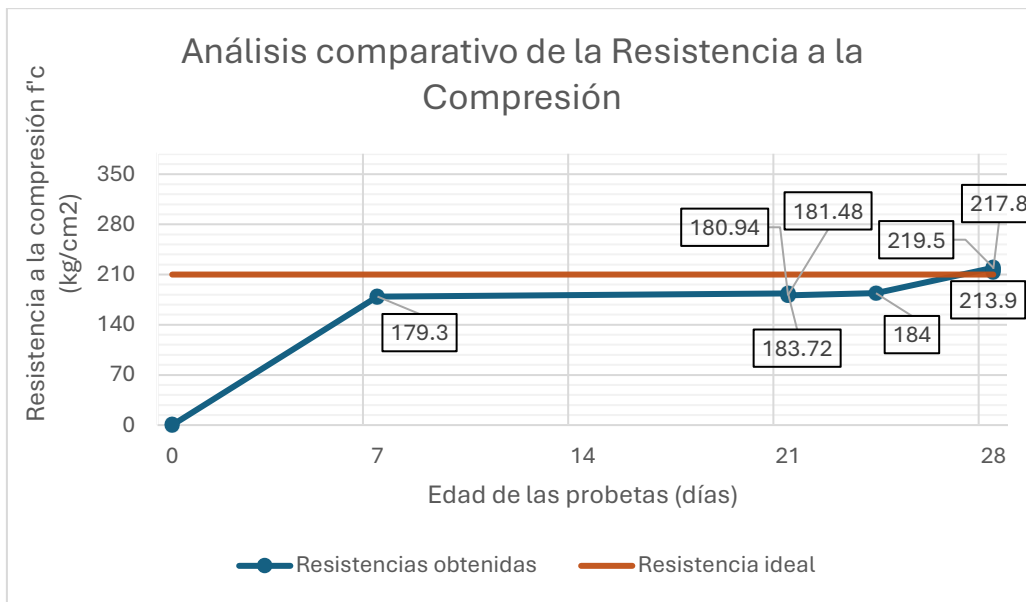
### **Figura 38**

En la **figura 38**, se puede observar un análisis comparativo del resultado de la rotura de los testigos cilíndricos a diferentes edades, cuyas muestras fueron extraídas cuando se realizaron trabajos de concreto en elementos estructurales, cuya especificación corresponde a un concreto con resistencia  $f'c=210 \text{ kg/cm}^2$ , tales como zapatas, vigas de cimentación, vigas, losa aligerada y maciza.

Resultados del ensayo a la compresión para un  $f'c=21\text{ MPa}$

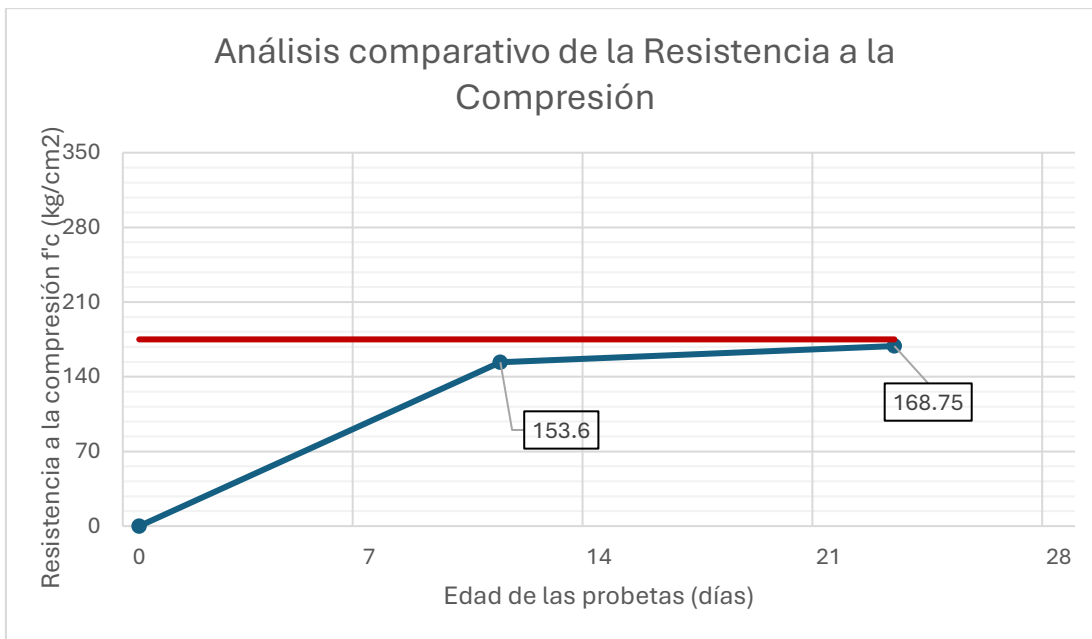
**Figura 39**

Referente a las probetas cilíndricas ensayadas para una resistencia  $f'c=175\text{ kg/cm}^2$ , correspondientes a la ejecución de obras de concreto simple tales como veredas y cunetas, los resultados muestran una tendencia positiva para alcanzar la resistencia requerida, tal es el caso de la partida: **concreto en veredas** del nivel primario, la cual alcanzó una resistencia  $f'c= 168.75\text{ kg/cm}^2$ , lo que representa el 96.4% de su resistencia de diseño a una edad de 23 días. Por otro lado, la partida: **concreto en cunetas** obtuvo una resistencia  $f'c= 153.6\text{ kg/cm}^2$  a una edad de 11 días.

Resultados del ensayo a la compresión para un  $f'c=17.5 MPa$
