“MEJORAMIENTO DEL DISEÑO ESTRUCTURAL DE
PAVIMENTO FLEXIBLE EN AV. VICTOR ANDRES
BELAUNDE EN EL TRAMO DEL JR. LOS MARTIRES
HASTA LA AV. UNION SITUADO EN EL DISTRITO DE
PUEBLO NUEVO - CHINCHA - ICA”

Trabajo de suficiencia profesional para optar el título
profesional de:

INGENIERO CIVIL

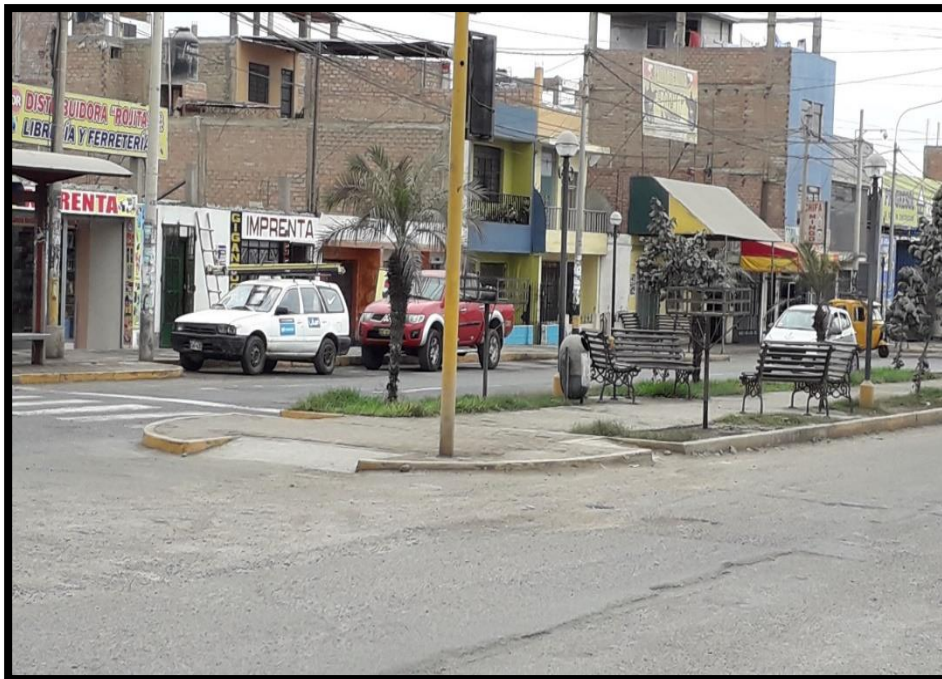
Figura 11.
Falla por grietas de fisura en bloque

Las de primer tipo se corrigen regularizando la superficie atribuyendo la necesaria impermeabilidad y rugosidad. Por otro lado, las del otro tipo se requiere de un refuerzo sobre el pavimento existente o una reconstrucción para que su conjunto responda a las exigencias del tráfico del presente y futuro, ya que esta es una vía principal. En las siguientes figuras 10 y 11 se muestran las fallas iniciales encontradas en el pavimento.

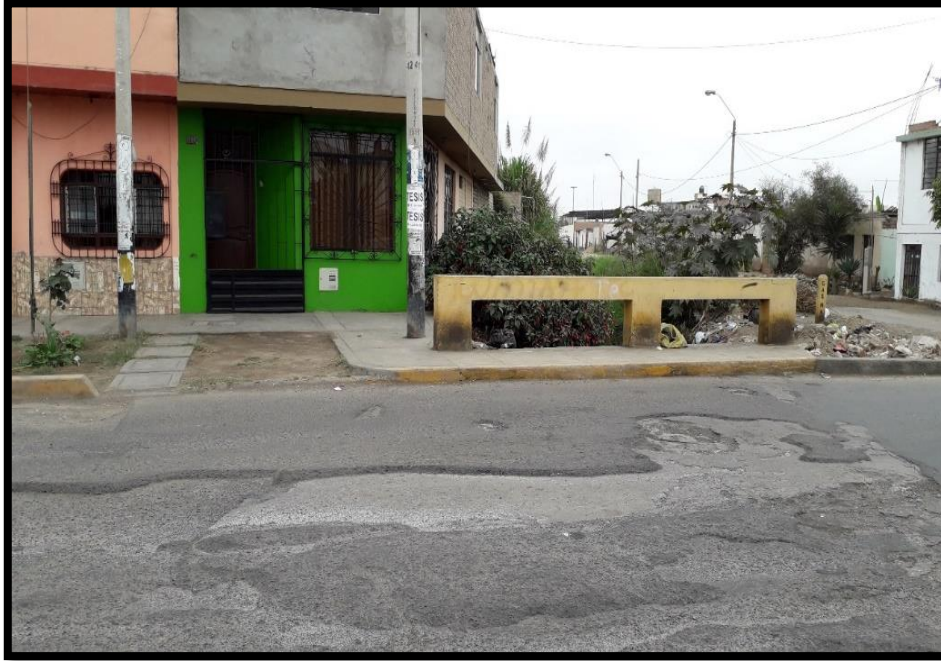
Figura 12.

Falla por hundimiento y ahuellamiento.

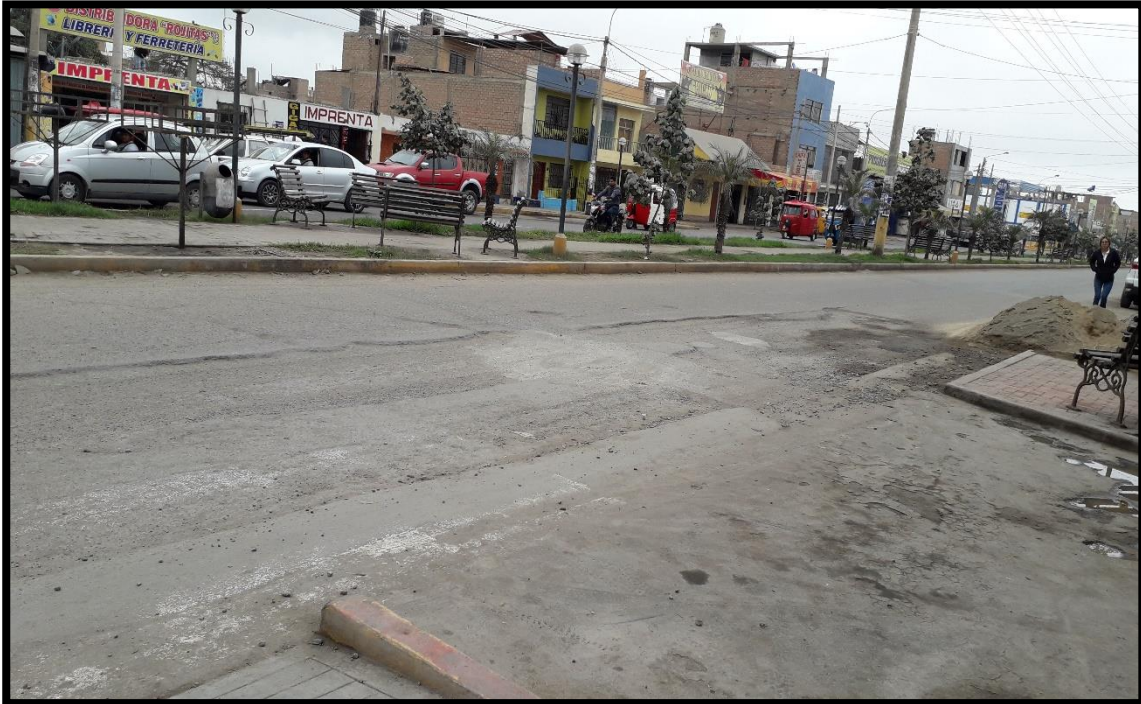
Según el informe técnico para fines de pavimentación se pudo determinar visualmente que se encontraron fallas en toda la carpeta asfáltica en el tramo de la avenida mencionada anteriormente, siendo las principales: la falla de hundimiento, agrietamiento en bloque y peladuras o desprendimiento de la capa asfálticas. En las siguientes figuras 22 y 23 se observan las fallas continuas en los tramos de la avenida Belaunde. En esta etapa una de mis funciones establecidas era la revisión en conjunto con el Ingeniero Residente del resultado obtenido en el informe de pavimentación, revisarlos en in situ, para luego asistir al Ingeniero Residente en la realización del Informe de compatibilidad y presentarlo a la municipalidad distrital de pueblo nuevo.

Figura 23.
Agrietamiento y fisura en la avenida Víctor Andrés Belaunde.

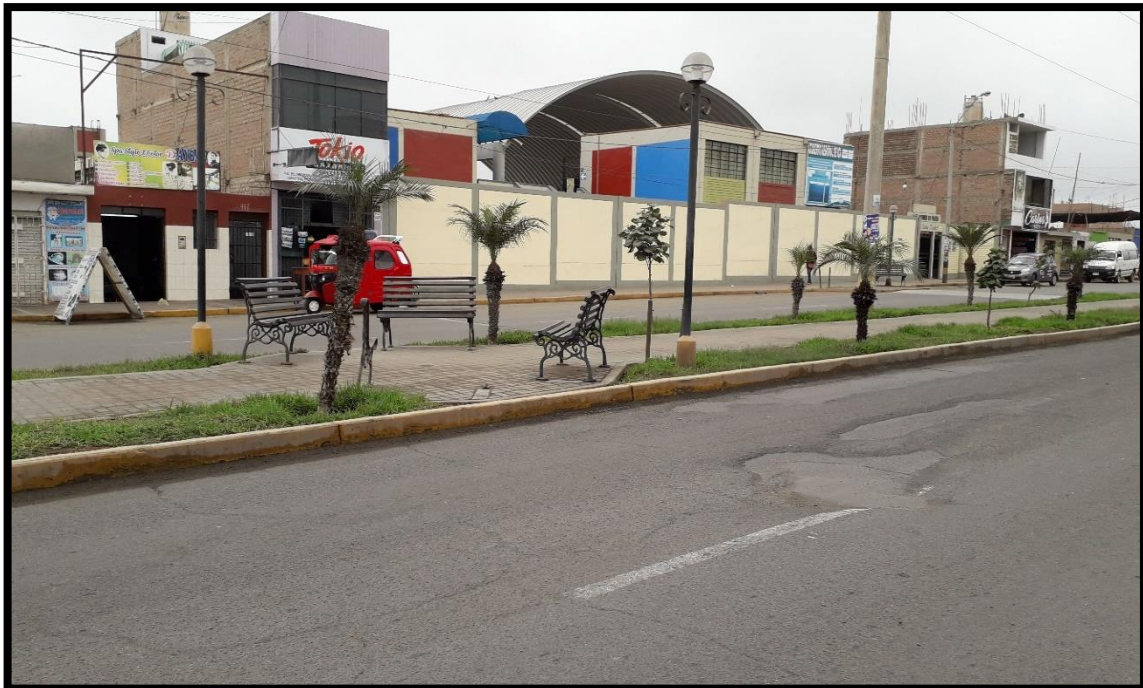
Figura 24.
Hundimiento en la avenida Víctor Andrés Belaunde.

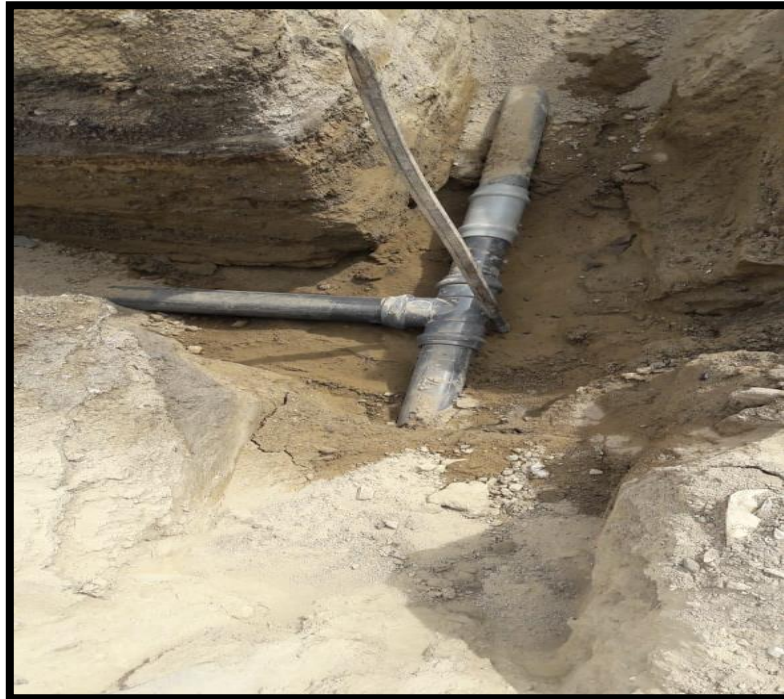
En las excavaciones para el cambio de tubería, se verifico que material de la base necesitaba un cambio para la nueva carpeta asfáltica a colocar en la avenida Víctor Andrés Belaunde, conlleva a la necesidad de ejecutar partidas adicionales y deductivos de obra para cumplir con la meta principal debido a que el expediente técnico aprobado no ha evaluado el material existente y que requería una renovación, todo ello fue sustentado con el Informe técnico que fue materia de la realización de calicatas mencionadas anteriormente y que se presentó a la Municipalidad Distrital de Pueblo Nuevo para su conocimiento y evaluación respectiva.

Figura 27.
Excavación para cambio de red y sus diferentes estratos.

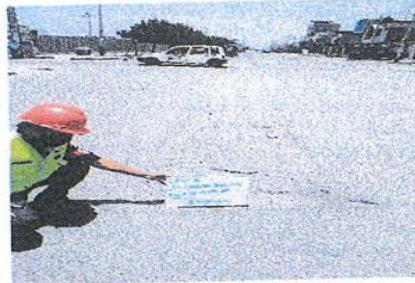
- 1- Falla de hundimientos.** Hundimiento de la superficie del pavimento en un área localizada del mismo.
Sin pérdida

CAUSAS - Asentamiento de la fundación deficiencias en la construcción. Se localizan en bordes, debido al menor confinamiento lateral o en cualquier otro lugar de la superficie del pavimento

Hundimiento del pavimento

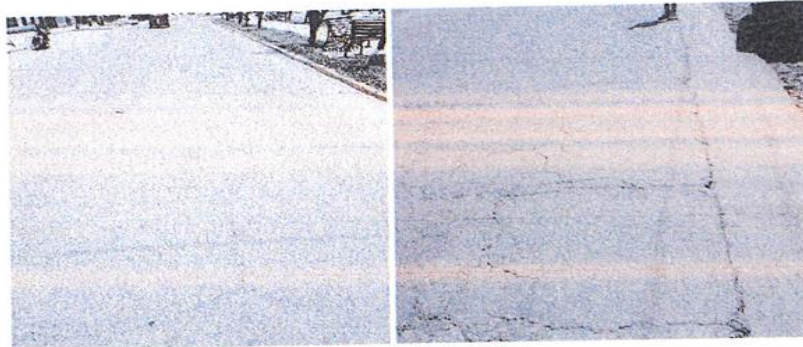
2- **Agrietamiento en Bloque.** También se puede observar serie de fisuras interconectadas que dividen el Pavimento en piezas aproximadamente rectangulares. Los bloques pueden variar de tamaño de unos 30cm x30cm a 3m x 3m

CAUSAS - Contracción del concreto asfáltico. Ciclos diarios de temperatura. Esta falla insinúa que el pavimento ha endurecido u oxidado por la humedad de la mezcla, considerablemente. Se manifiesta en su mayoría en áreas externas del pavimento. Difiere de la piel de cocodrilo en qué forma piezas más pequeñas con ángulos agudos y se Concentra mayormente y únicamente en las áreas sujetas al tráfico vehicular

Fisuras interconectadas en bloque
