FACULTAD DE INGENIERÍA

Carrera de Ingeniería Civil

CONTROL DE CALIDAD DEL CONCRETO Y SU RELACIÓN CON EL DESEMPEÑO ESTRUCTURAL EN LA CONSTRUCCIÓN DEL ESTABLECIMIENTO DE SALUD SALVACIÓN, DISTRITO DE MANU, MADRE DE DIOS

**Trabajo de suficiencia profesional para optar al título
profesional de:**

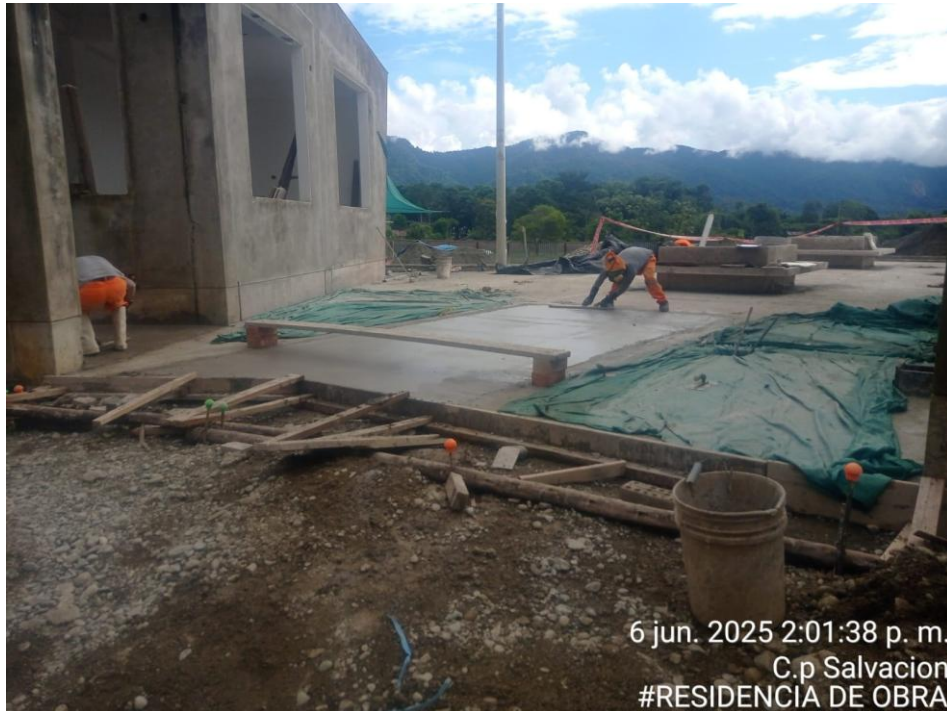
Implementación de curado húmedo mediante yute saturado en losa de concreto.

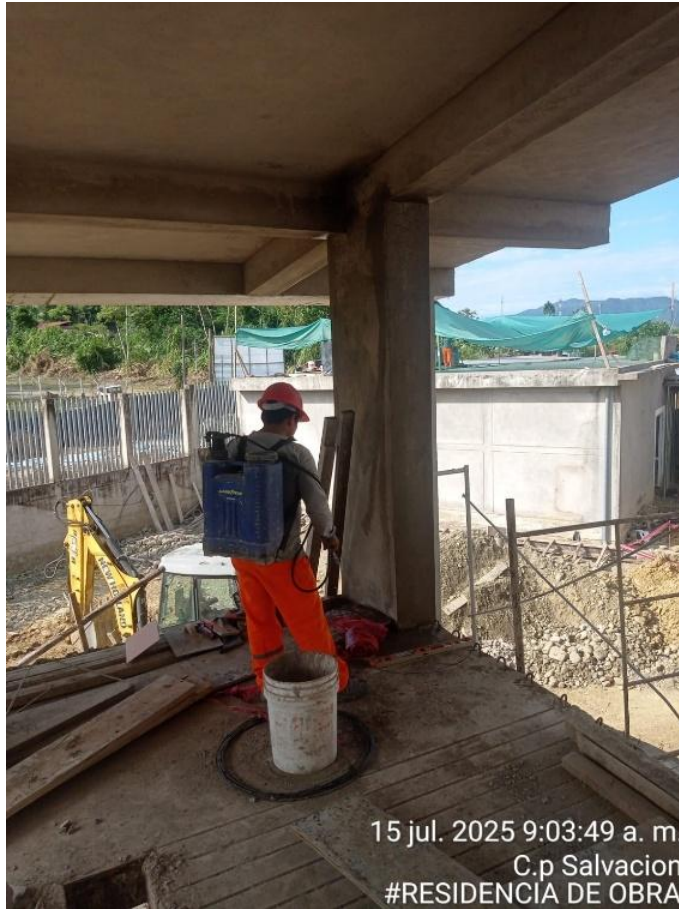
Figura 4

En el caso de elementos verticales como columnas, placas y muros, el método más eficiente fue la aspersión directa de agua (Ver Figura 4), aplicada de manera periódica para mantener constante la humedad superficial mediante la formación de una capa de agua que facilite la continuidad del proceso de hidratación. Este procedimiento, además de ser accesible, permitió cubrir áreas de difícil acceso.

Aplicación de curado por aspersión directa en elemento estructural vertical

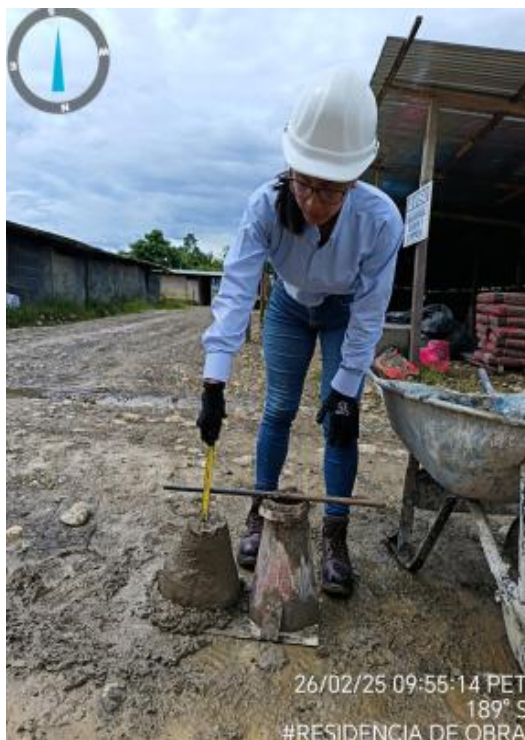
Ensayo de asentamiento de la mezcla del falso piso del Bloque 1

En la Figura 6 muestra la realización en campo del ensayo de asentamiento (slump test) por parte de la autora, el día 26 de febrero de 2025, utilizando una muestra de mezcla extraída de la zona de vaciado del falso piso del Bloque 01. Esta prueba se efectuó como parte del control de calidad del concreto fresco, de

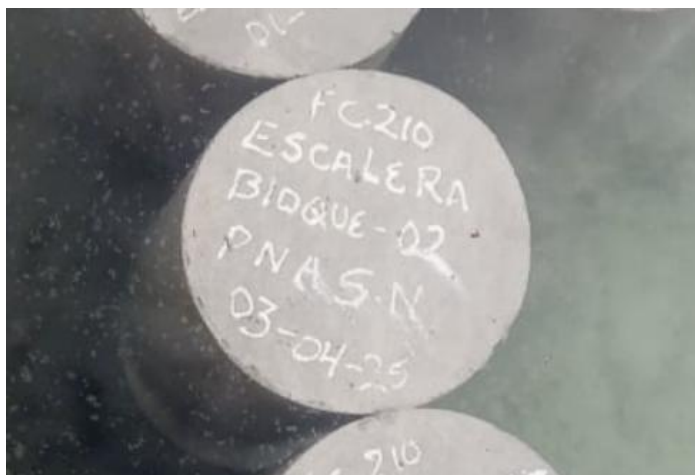
Rotulado de briqueta de concreto para su identificación

La Figura 8 muestra el rotulado de una briqueta de concreto, realizado con la finalidad de garantizar su adecuada identificación. En cada muestra se consigna la fecha de elaboración y la zona específica de la obra de donde proviene el concreto, permitiendo asociar con precisión los resultados del ensayo de compresión a un sector determinado del proyecto.

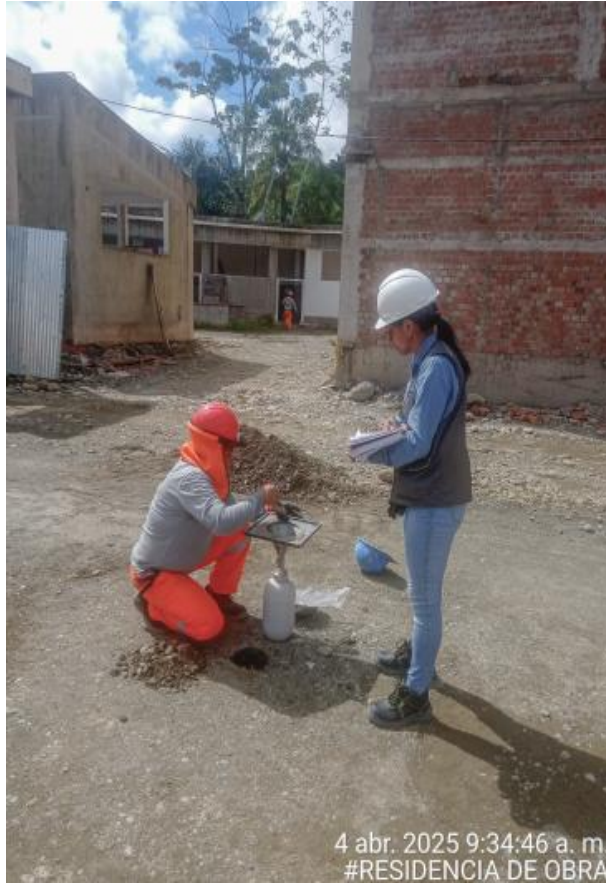
Este control se aplicó principalmente para verificar si el relleno compactado como suelos, bases y subbases, alcanzaban la densidad requerida según el expediente técnico, en caso no llegar al porcentaje de compactación requerido, se corregían las posibles deficiencias al momento.

Extracción de muestra de suelo y registro de datos durante el ensayo de densidad de campo.
