“EVALUACIÓN DE LA RELACIÓN DE LOS FACTORES ESTRUCTURALES EN LA VULNERABILIDAD SÍSMICA DE VIVIENDAS EN LADERAS DE LA URBANIZACIÓN TAHUANTINSUYO DEL DISTRITO DE INDEPENDENCIA, LIMA”

Tesis para optar el título profesional de:

Ingeniero Civil

2016

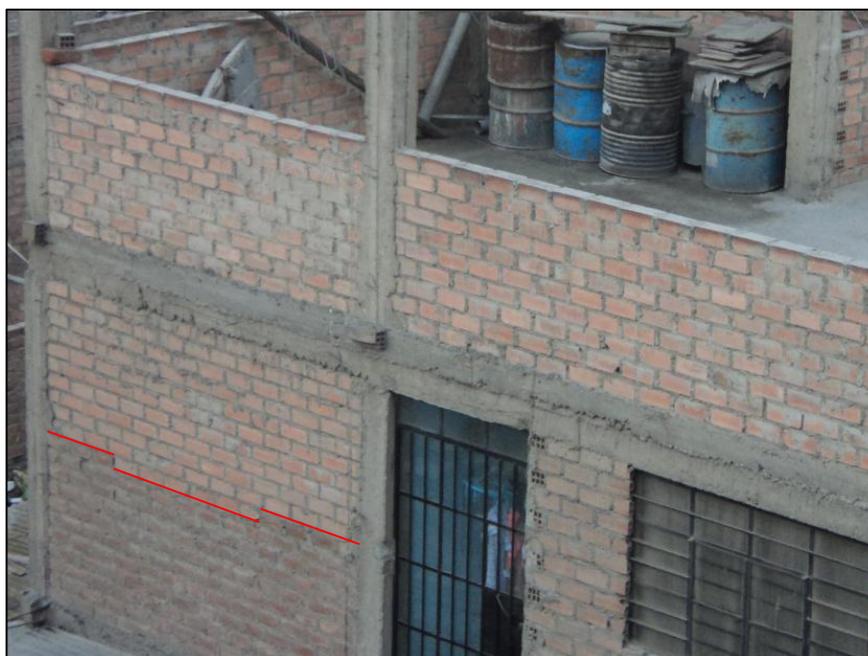
Gráfico n.º 19. Cambio de calidad de albañilería. (Fuente: Propio)

Se calificó como B debido a la antigüedad del edificio. Presenta una calidad de albañilería y mortero mediocre en el primer nivel a causa que éste se construyó mucho antes que el segundo además se aprecia eflorescencia en los muros, muy común en las viviendas de ésta zona, por el contrario en el segundo nivel se distingue la calidad de los ladrillos utilizados.

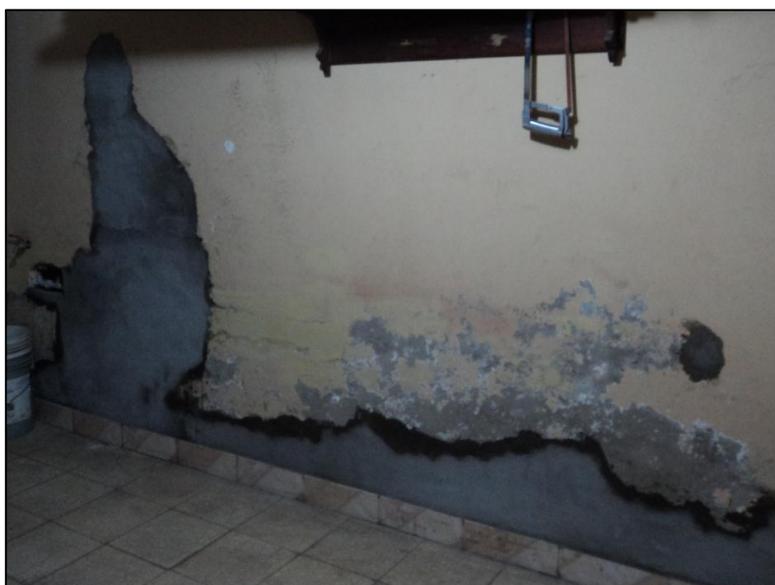
Gráfico n.º 23. Eflorescencia en muro de primer nivel. (Fuente: Propio)

El principal problema de la vivienda analizada y de la zona en general es la eflorescencia, lo cual provoca desgaste en los muros del primer nivel. Éste problema no ocasiona daños importantes en la estructura y se puede reparar fácilmente. Además, no se encuentran daños ni rajaduras importantes en elementos estructurales, aparte de los ya descritos en los parapetos que quizás sean provocados por su propio peso y por la incorrecta construcción de ellos.

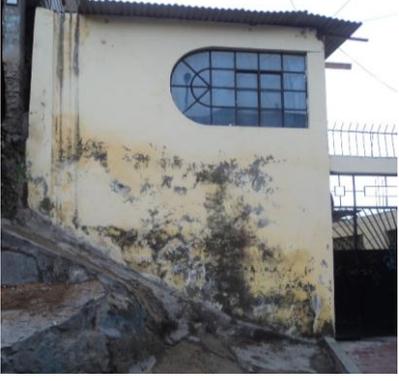
Eflorescencia en muros	Humedad en el suelo. Terreno salitroso.	Lavado y cepillado con agua pura. Lavado con jabón sódico al 1%.
			Capilaridad del agua. Cristalización de sales solubles en agua.	
2

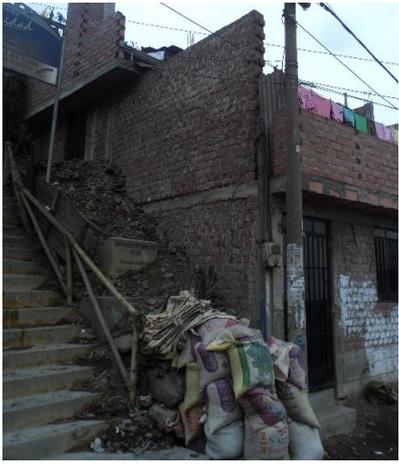
Falta de confinamiento del muro	Falta de supervisión durante la construcción.	Confinar el muro adecuadamente.
		Eflorescencia en muros	Humedad en el suelo. Terreno salitroso. Ladrillos artesanales con alta humedad	Lavado y cepillado con agua pura. Lavado con jabón sódico al 1%.
3

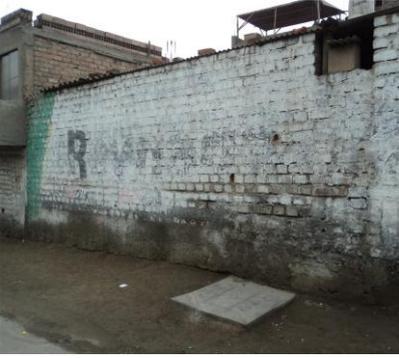
Estructura deteriorada	Desgaste de la calidad del concreto en el sobrecimiento.	Apuntalar la estructura y reparar el sobrecimiento.
		Falta de elementos de confinamiento	Eflorescimiento en muros.	Lavado y cepillado con agua pura. Lavado con jabón sódico al 1%.
			Falta de supervisión durante la construcción.	Confinar el muro adecuadamente. Asegurar el empotramiento.

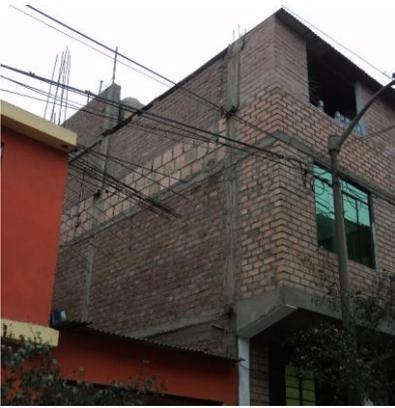
Uso de ladrillo de techo en la construcción de muros	Falta de supervisión durante la construcción.	Reemplazar el muro con los materiales adecuados.
		Piso blando	Insuficiente resistencia al cortante debido al inadecuado confinamiento del muro.	Confinar el muro adecuadamente.
5

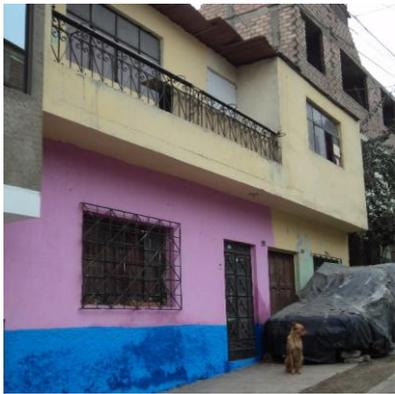
Agrietamiento entre parapeto y losa	Incorrecta unión / adherencia entre parapeto y losa.	Picar la grieta para aplicar el aditivo Sikadur 32 para sellar la grieta en la junta fría.
6

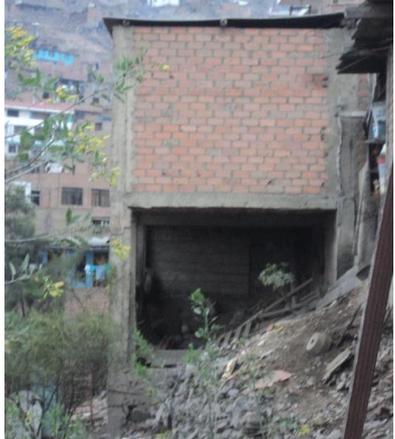
Piso blando	En cada dirección la suma de las áreas de las secciones transversales de los elementos verticales resistentes al corte en un entrepiso es menor que 80% de la correspondiente al piso superior.	Construir una columna intermedia a los extremos de la luz del muro.

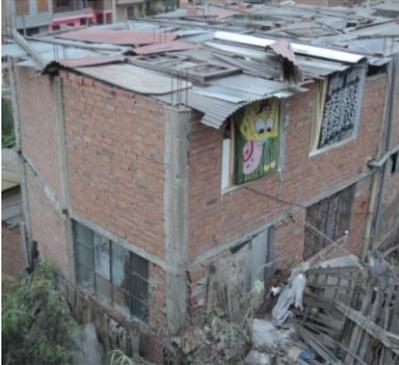
<p>Inadecuada adherencia de las columnas a los muros</p>	<p>Falta de supervisión durante la construcción.</p>	<p>Demoler los muros portantes y reemplazarlos con muros de ladrillo macizo industrial, confinando correctamente los muros y realizando correctamente las instalaciones sanitarias.</p>
<p>Incorrecta construcción de la edificación</p>	<p>No se debe usar ladrillo pandereta en la construcción de muros portantes. Las tuberías no deben encontrarse fuera de la estructura.</p>			
8

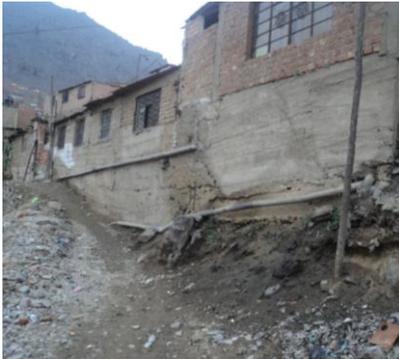
<p>Incorrectas instalaciones sanitarias de la vivienda.</p>	<p>Falta de supervisión durante la construcción.</p>	<p>Cambiar el posicionamiento de las tuberías y dar mantenimiento al concreto afectado.</p>
9

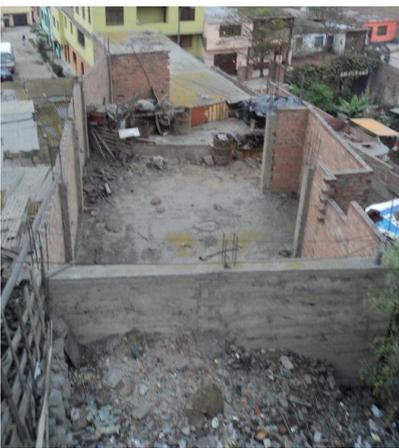
<p>Inadecuada adherencia de las columnas a los muros</p>	<p>Falta de supervisión durante la construcción.</p>	<p>Construir nuevamente ese muro, realizando un adecuado confinamiento.</p>

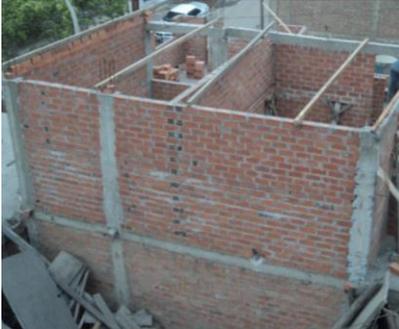
Inadecuada adherencia de las columnas a los muros	Falta de supervisión durante la construcción.	Construir nuevamente ese muro, realizando un adecuado confinamiento.
		Muros portantes usando ladrillo pandereeta.		Reemplazar el muro con los materiales adecuados. Usar ladrillos macizos industriales en muros portantes.
11

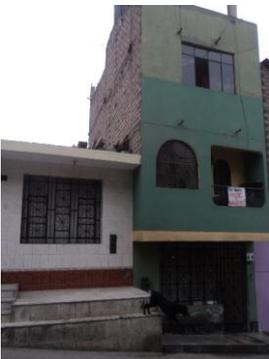
Falta junta de construcción	Falta de supervisión durante la construcción.	Verificar la lotización de ambos terrenos y proceder al retiro de alguna de las viviendas para permitir la junta de mínimo 5cm.
12

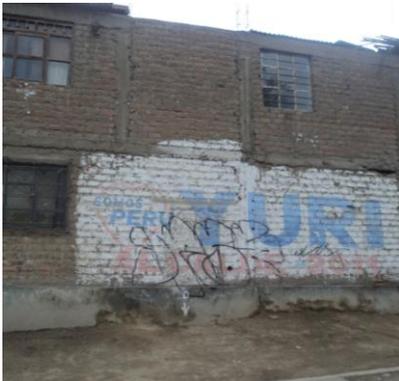
Incorrecta construcción de la edificación	Existe discontinuidad de elementos resistentes.	Picar el muro y construir una columna.
		Desgaste en la calidad de los materiales	Incorrecto confinamiento de los muros.	Reemplazar y confinar adecuadamente el muro.
13

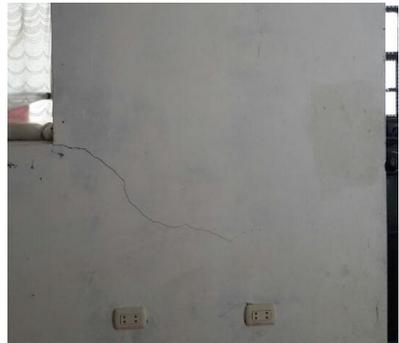
Agrietamiento diagonal en muro	Esfuerzos horizontales causados por sismos sobre el muro.	Picar la grieta 5cm, limpiar y llenar con concreto.
