“EVALUACIÓN DE LAS DEFICIENCIAS Y FALLAS EN LA INFRAESTRUCTURA Y MOBILIARIO URBANO DE LA ZONA MONUMENTAL DE CAJAMARCA – PROPUESTAS DE MEJORA”

Tesis para optar el título profesional de:

Kevin Alberto Chávarry Rabanal

Cajamarca – Perú  
2018

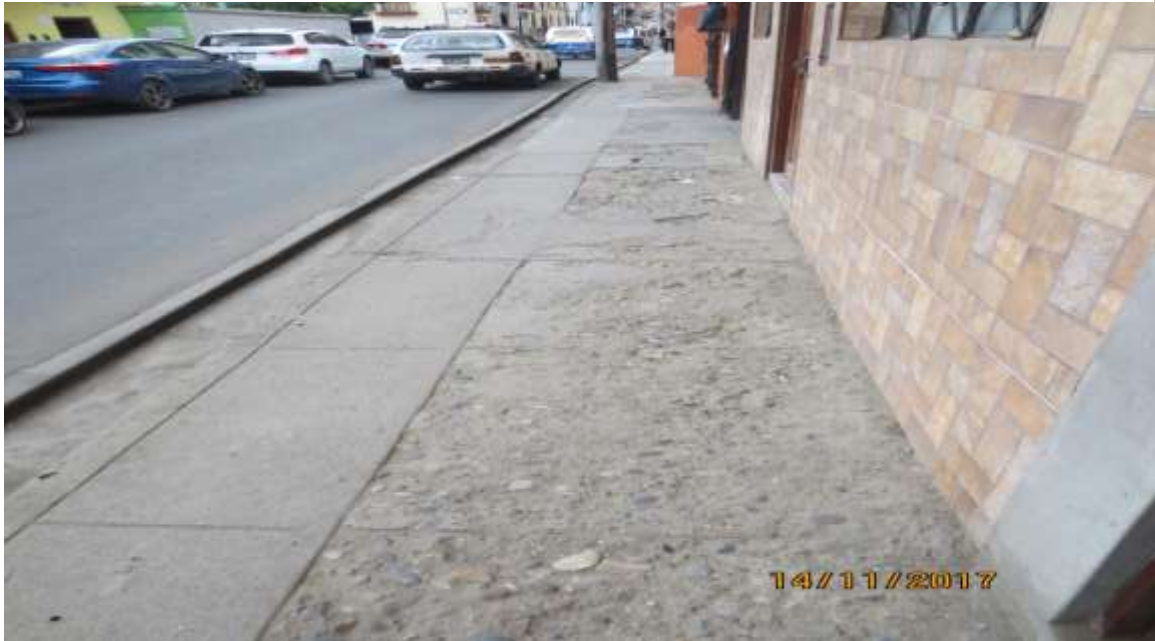
**Figura 96: Vereda deteriorada en Jr. Amalia Puga**

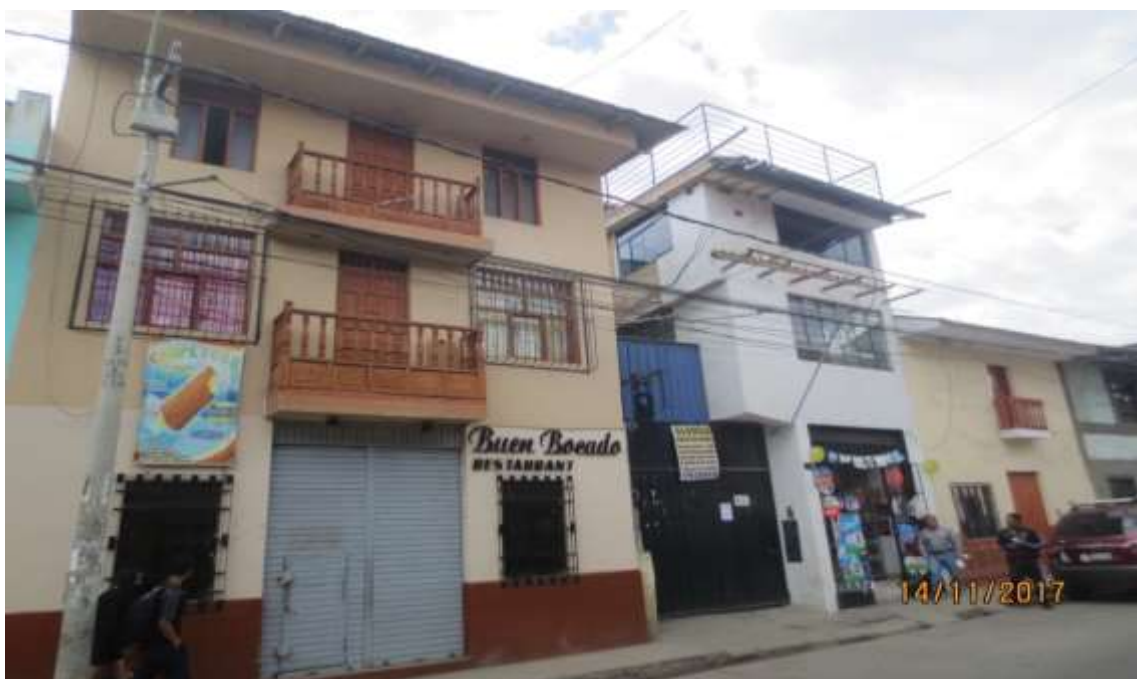
**Figura 97: Cableado eléctrico desordenado y cercano a balcones en Jr. Amalia Puga**

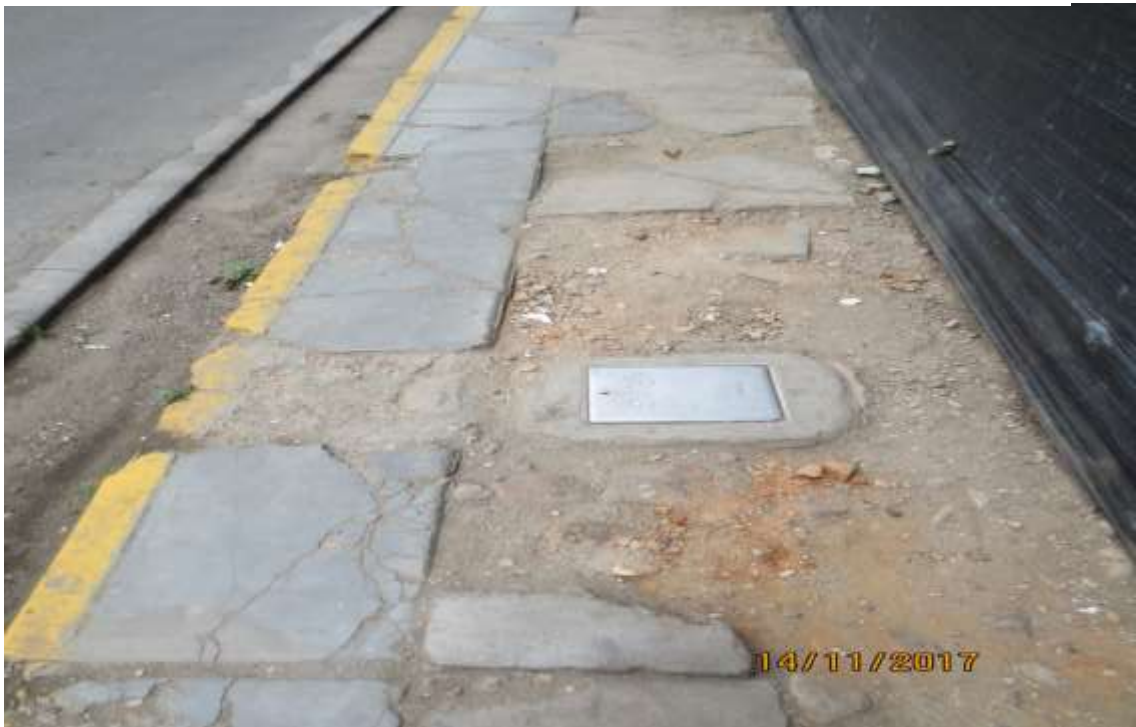
**Figura 98: Vereda destruida en Jr. Amazonas**

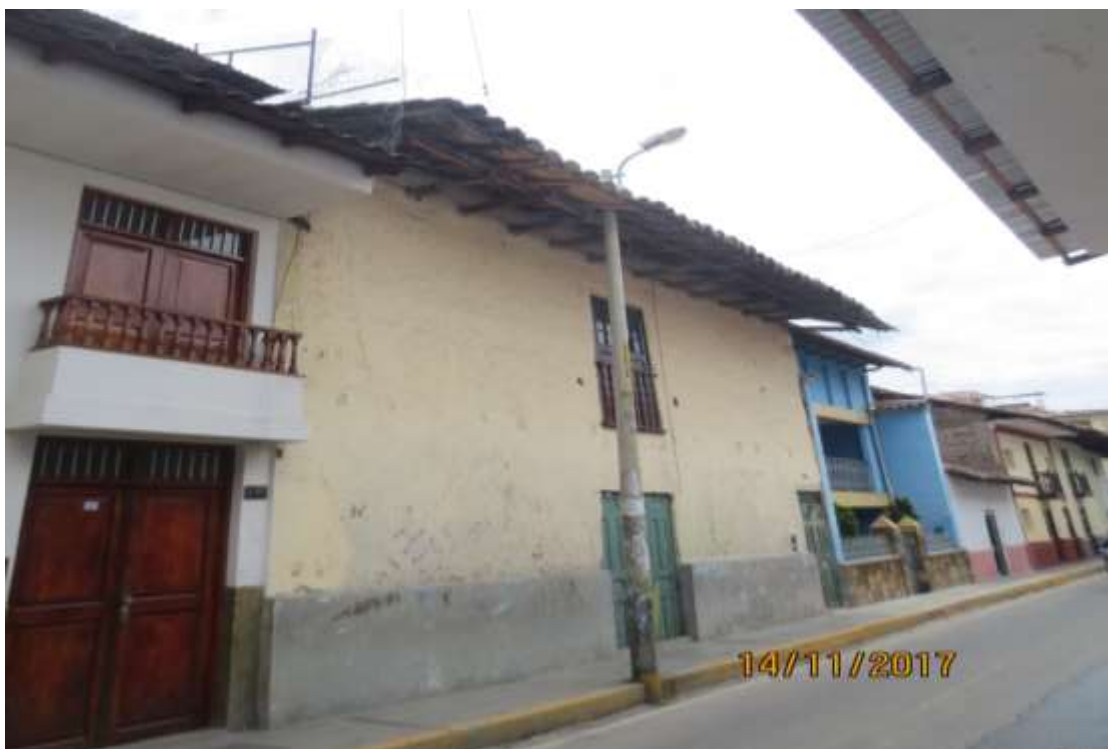
**Figura 99: Posteo de luz atravesando tejado de viviendas en Jr. Amazonas**

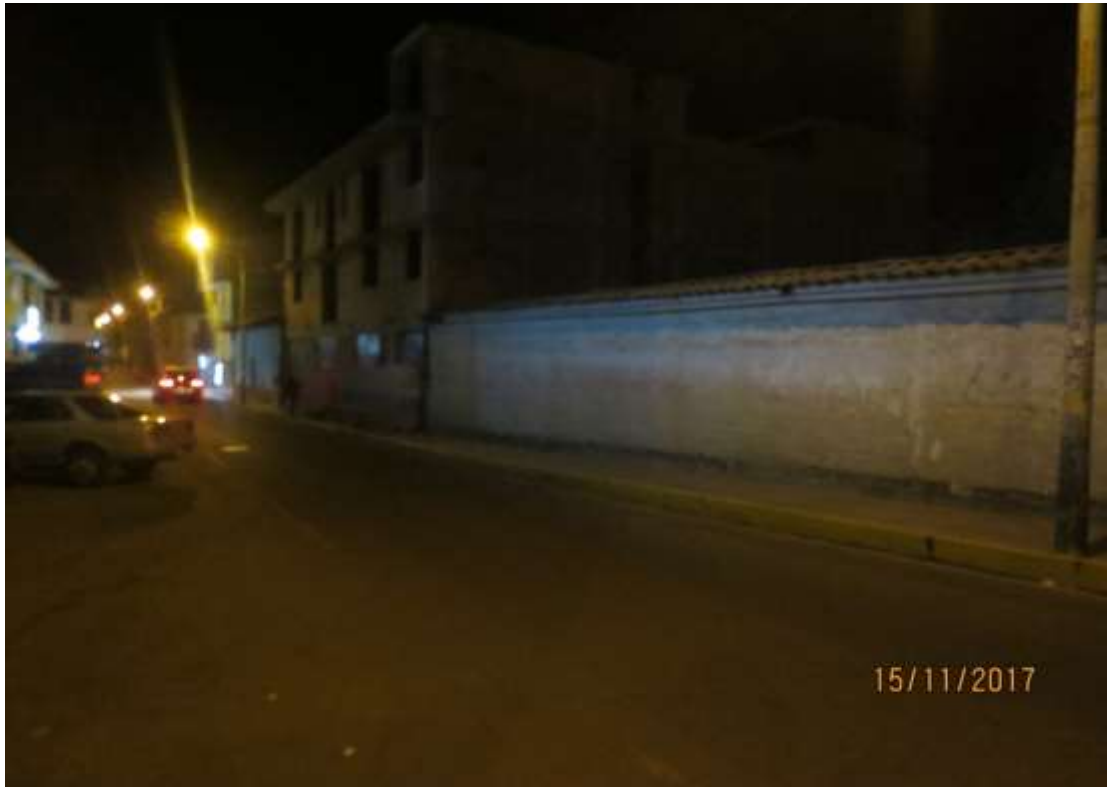
**Figura 100: Falta de iluminación en Jr. Amazonas**

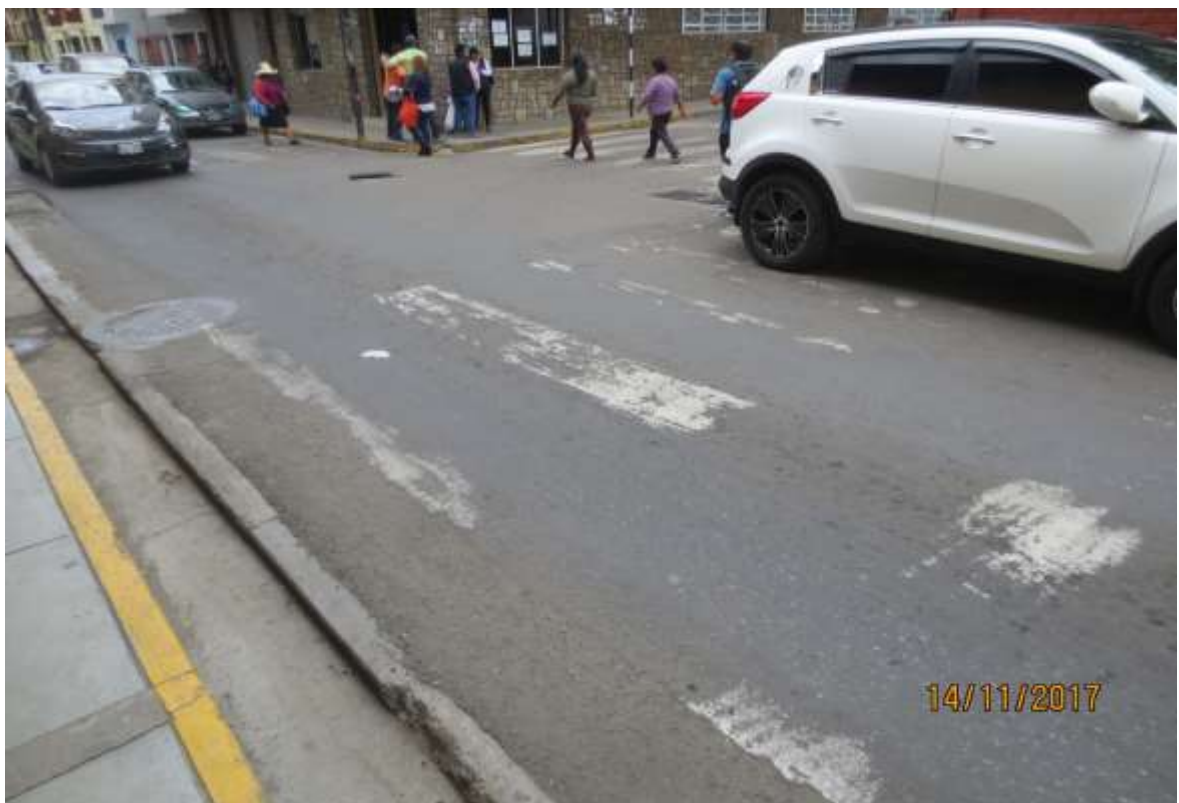
**Figura 101: Calzada en buen estado pero con cruces peatonales borrosos en Jr. Amazonas**

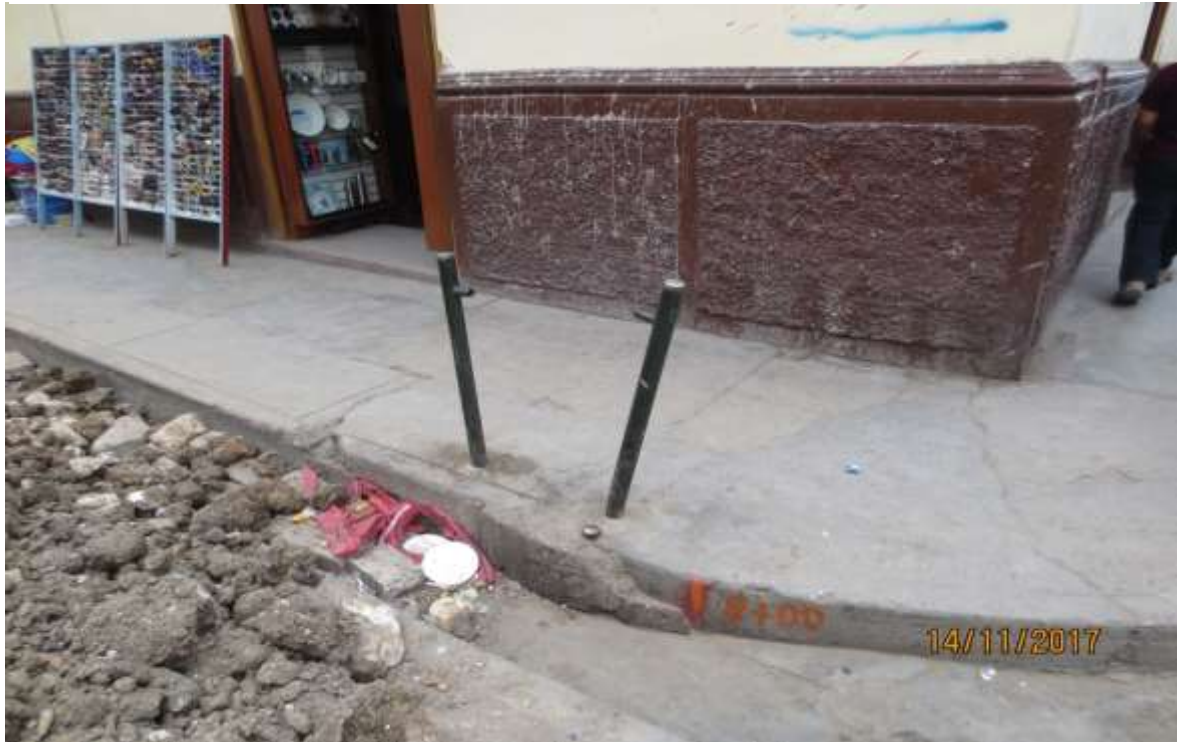
**Figura 102: Tachos de basura retirados en Jr. Amazonas**

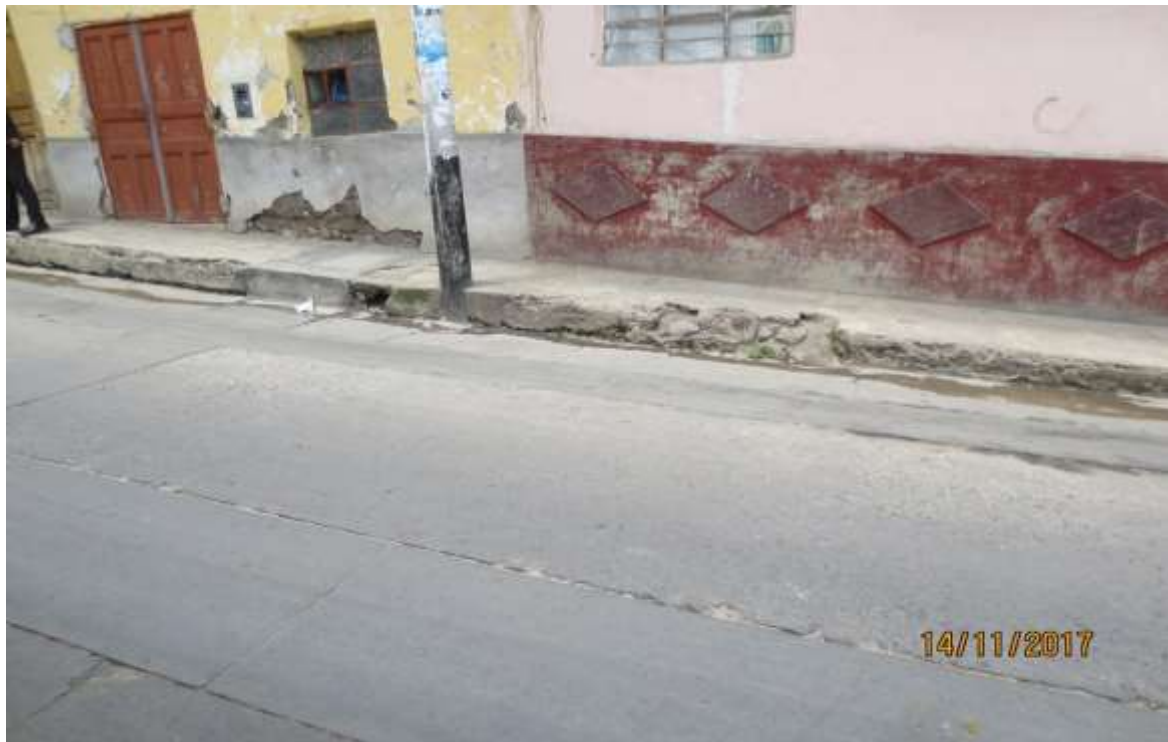
**Figura 103: Veredas dañadas en Jr. A. G. Urrelo**

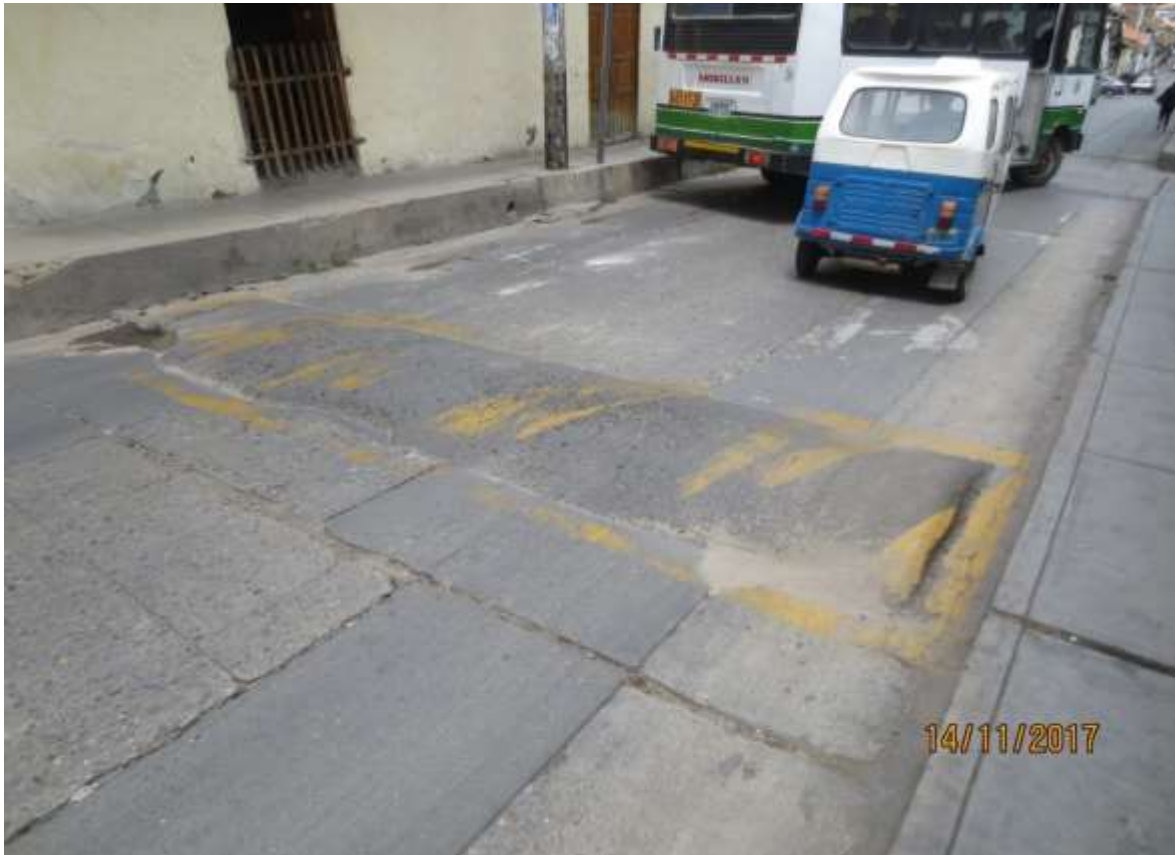
**Figura 104: Gibas despintadas y ancho de calle angosto en Jr. A. G. Urrelo**

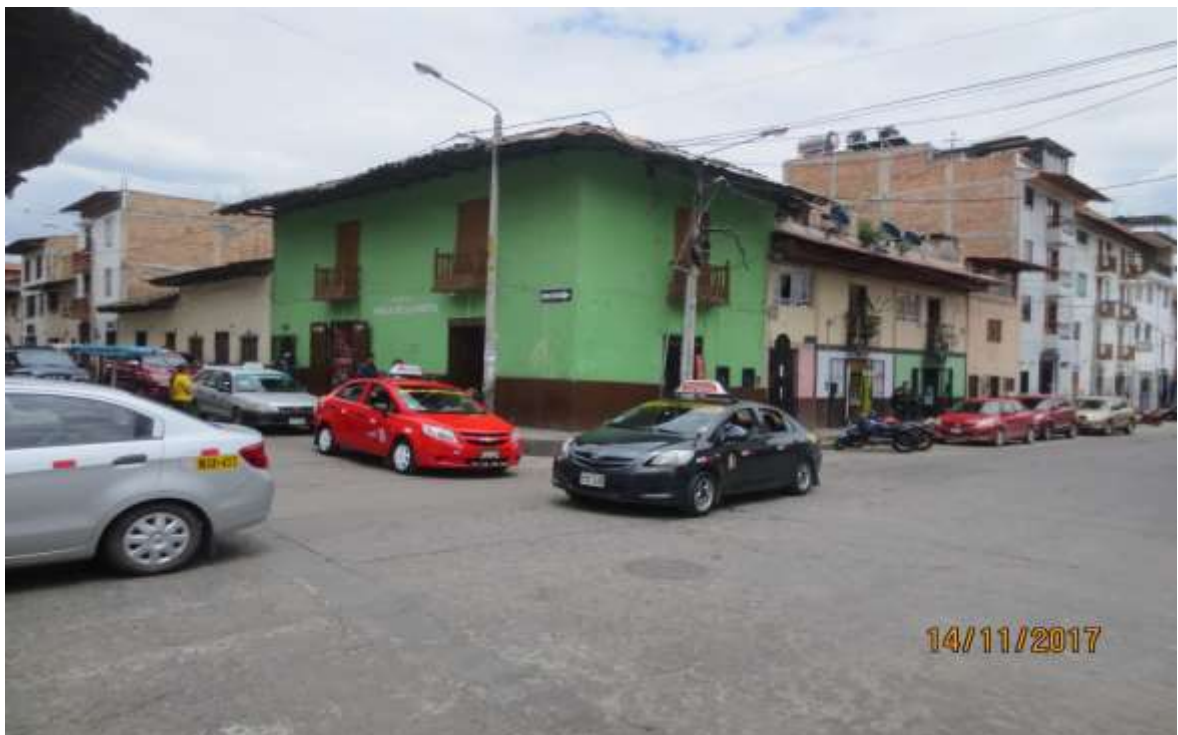
**Figura 105: Caos de tránsito debido a falta de semáforos en cruce de Jr. A. G. Urrelo con Jr. José Sabogal**

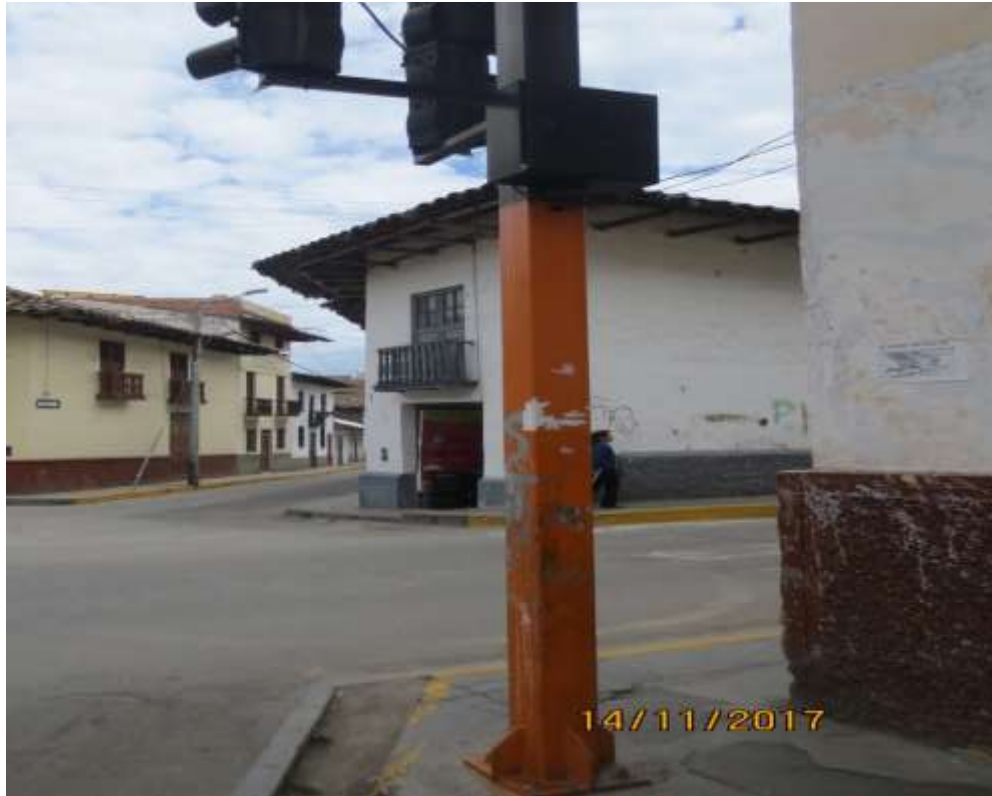
**Figura 106: Semáforos afectados por vandalismo en Jr. A. G. Urrelo**

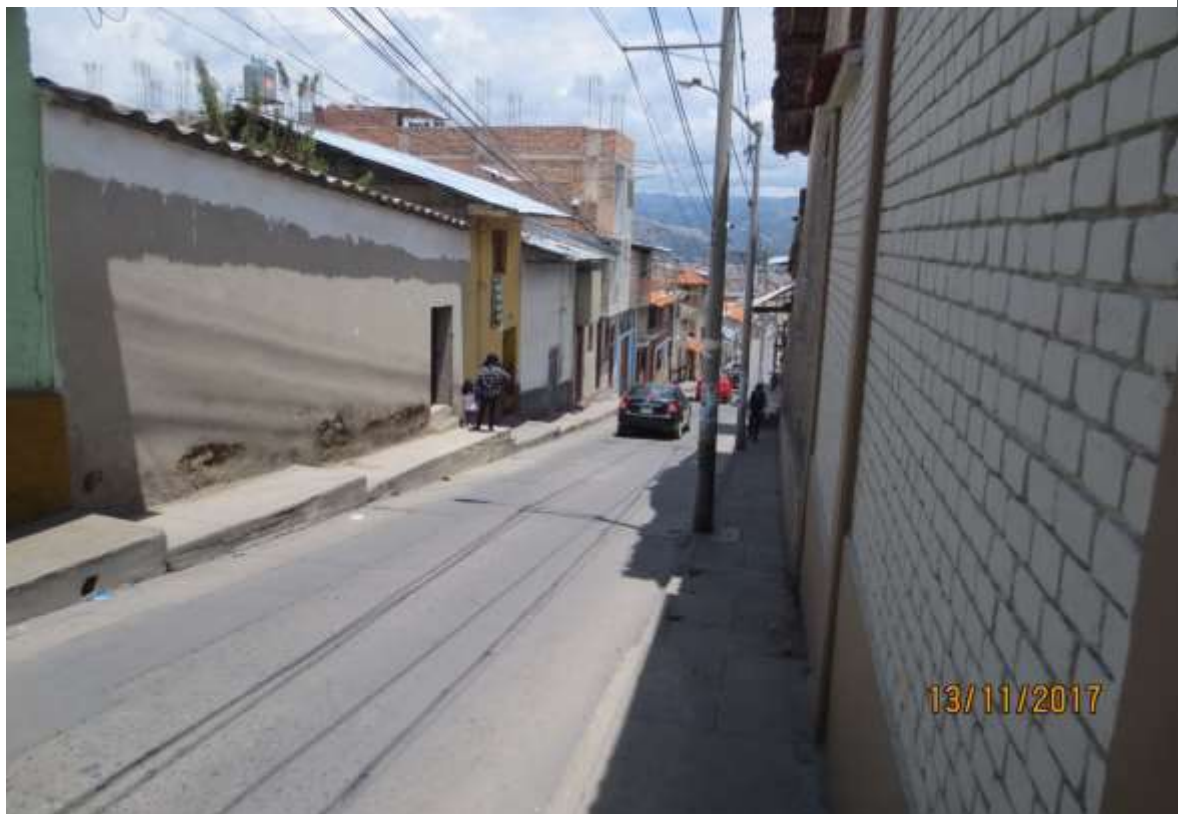
**Figura 107: Calles angostas y veredas en graderíos en Jr. Apurímac**

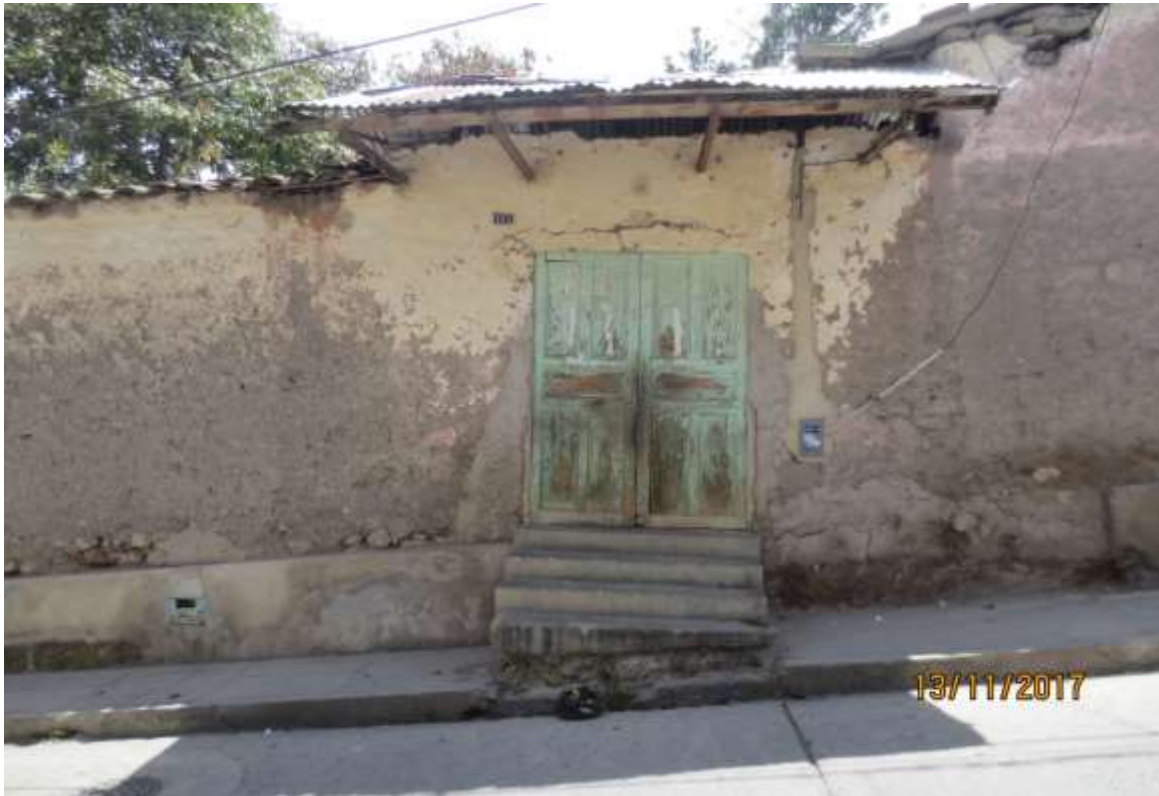
**Figura 108: Interferencia de vereda en Jr. Apurímac**

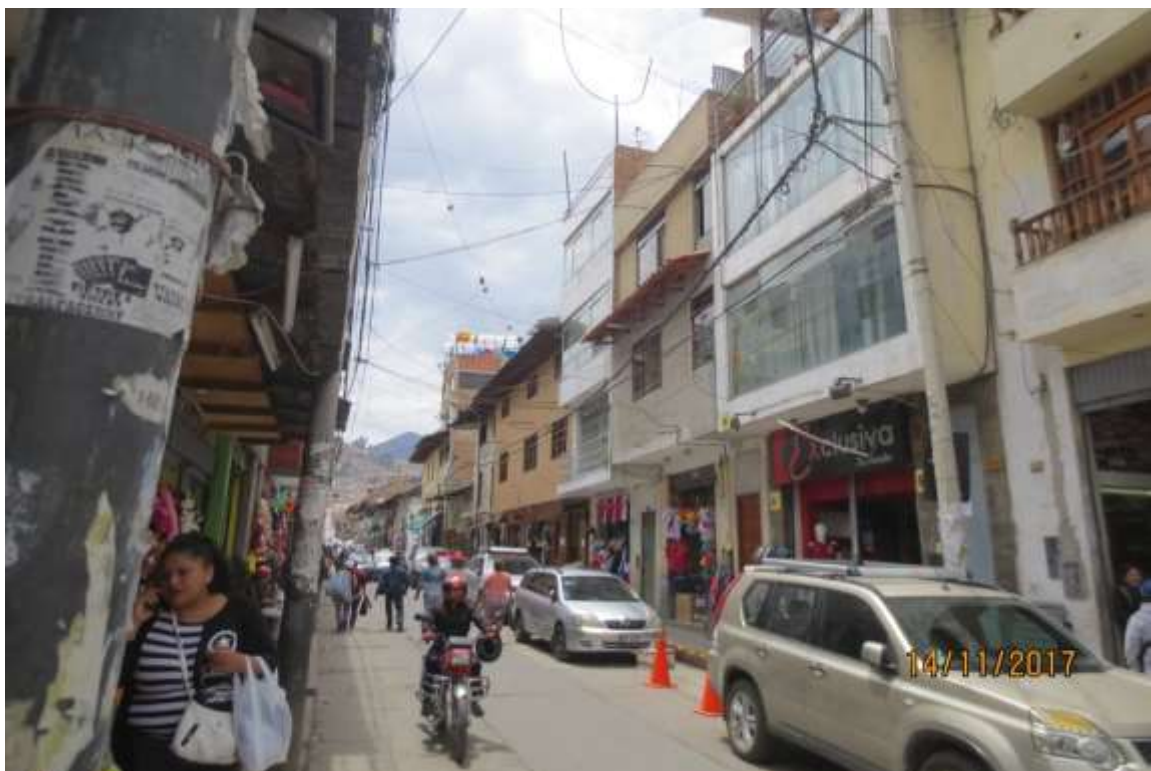
**Figura 109: Cableado desordenado y cercano a ventanas**

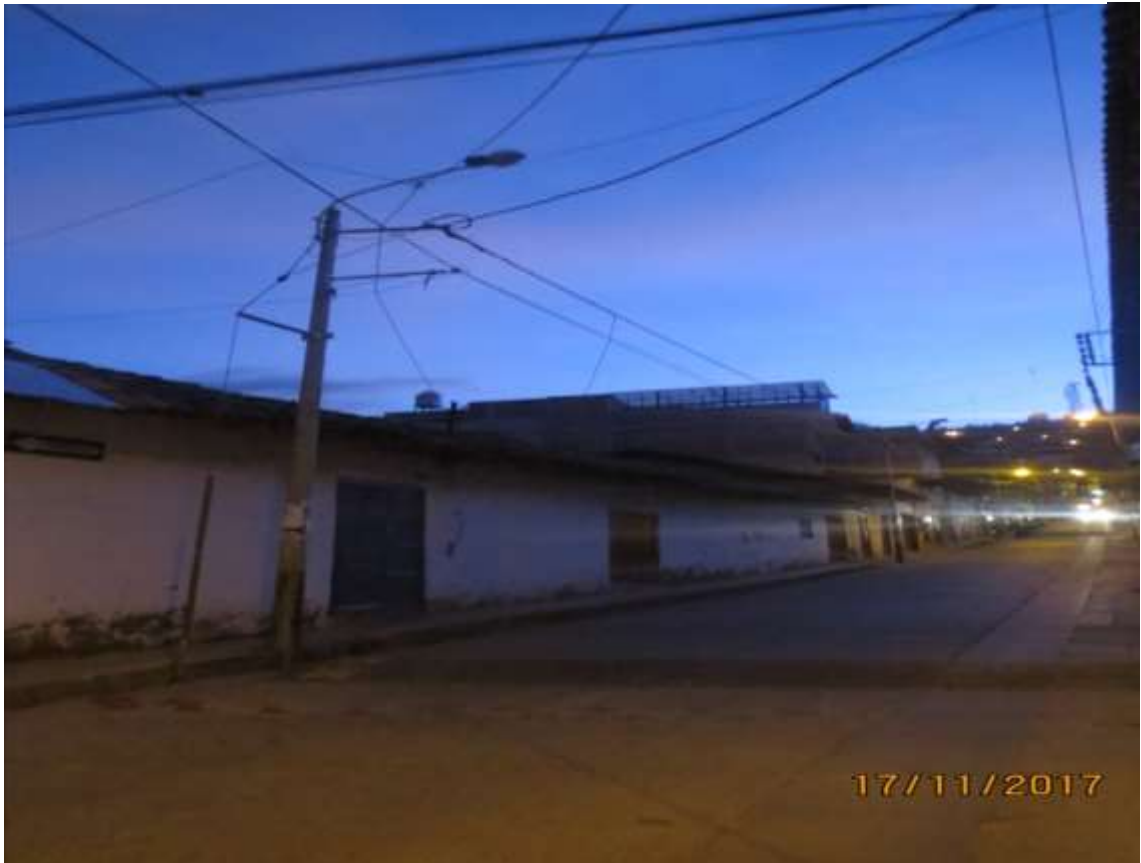
**Figura 110: Poste dañado en Jr. Apurímac**

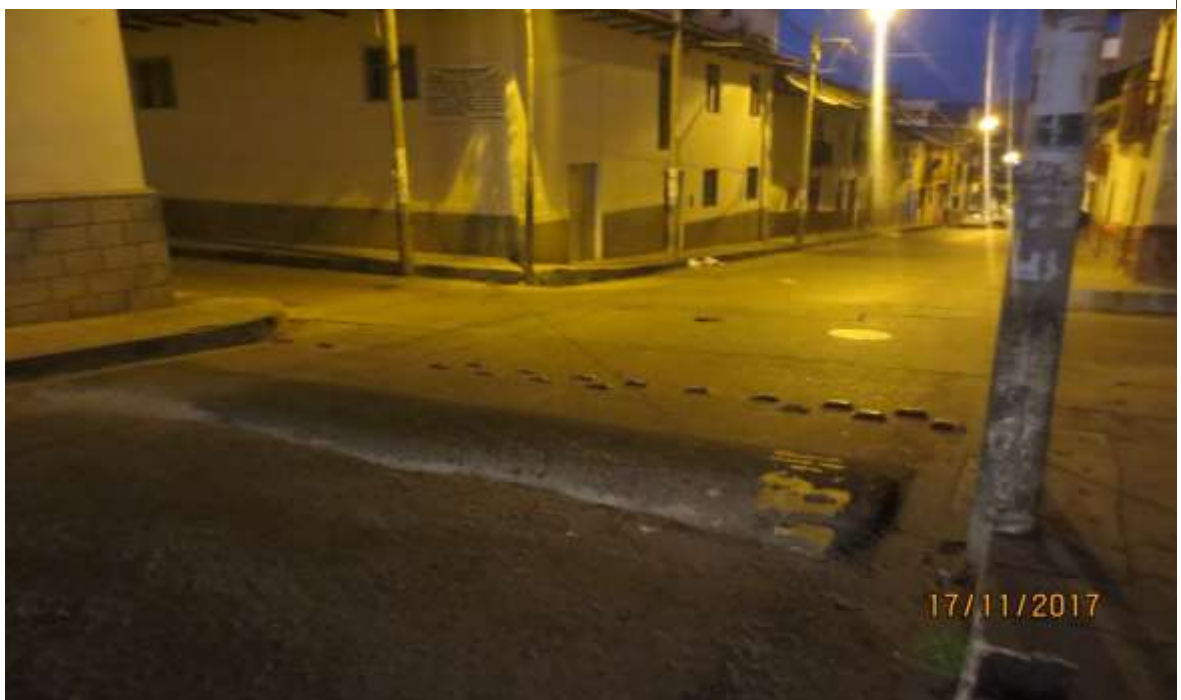
**Figura 111: Reductores de velocidad dañados y pocos visibles**

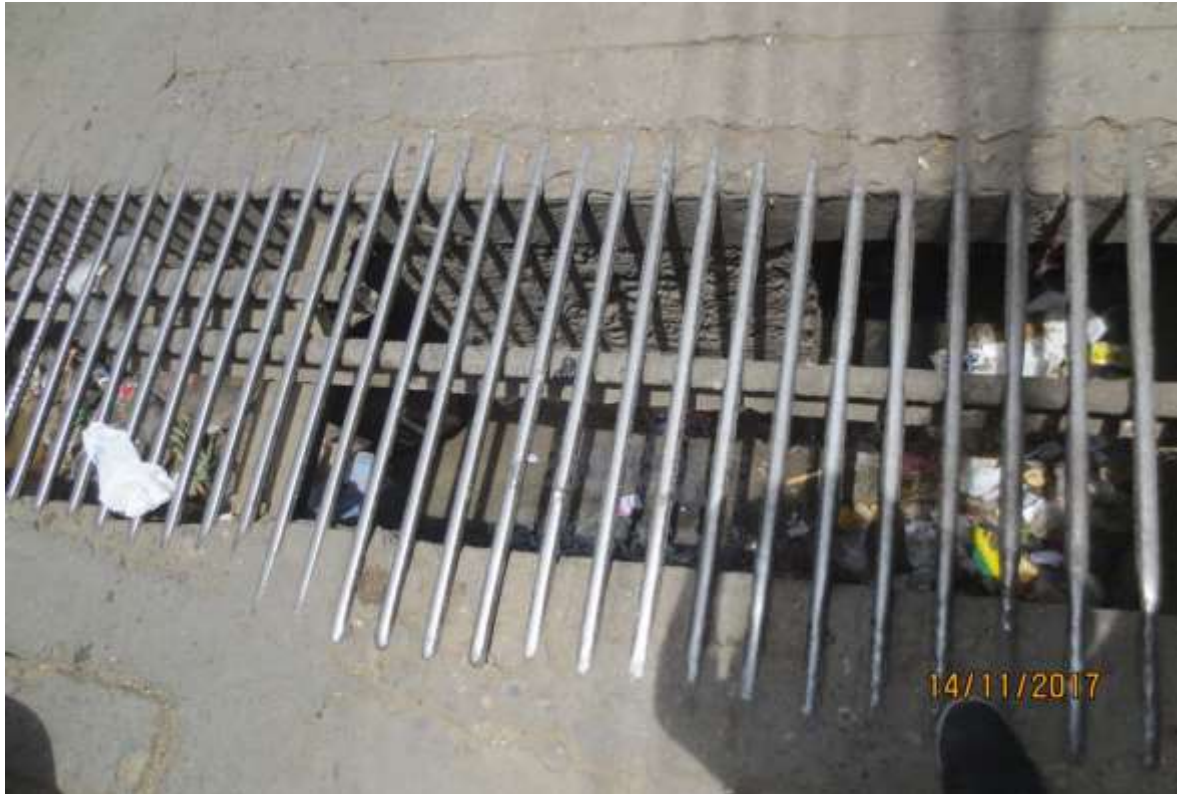
**Figura 112: Sumideros llenos de basura en Jr. Apurímac**

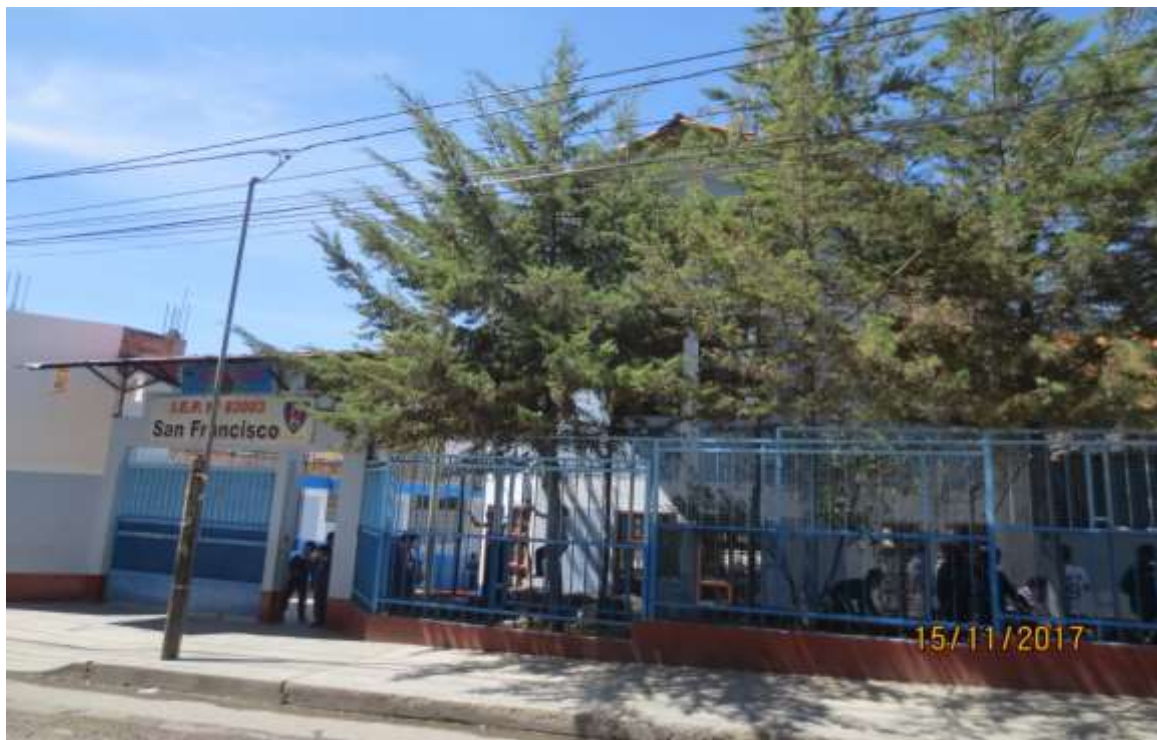
**Figura 113: Cableado cercano a vegetación en Av. 13 de julio**

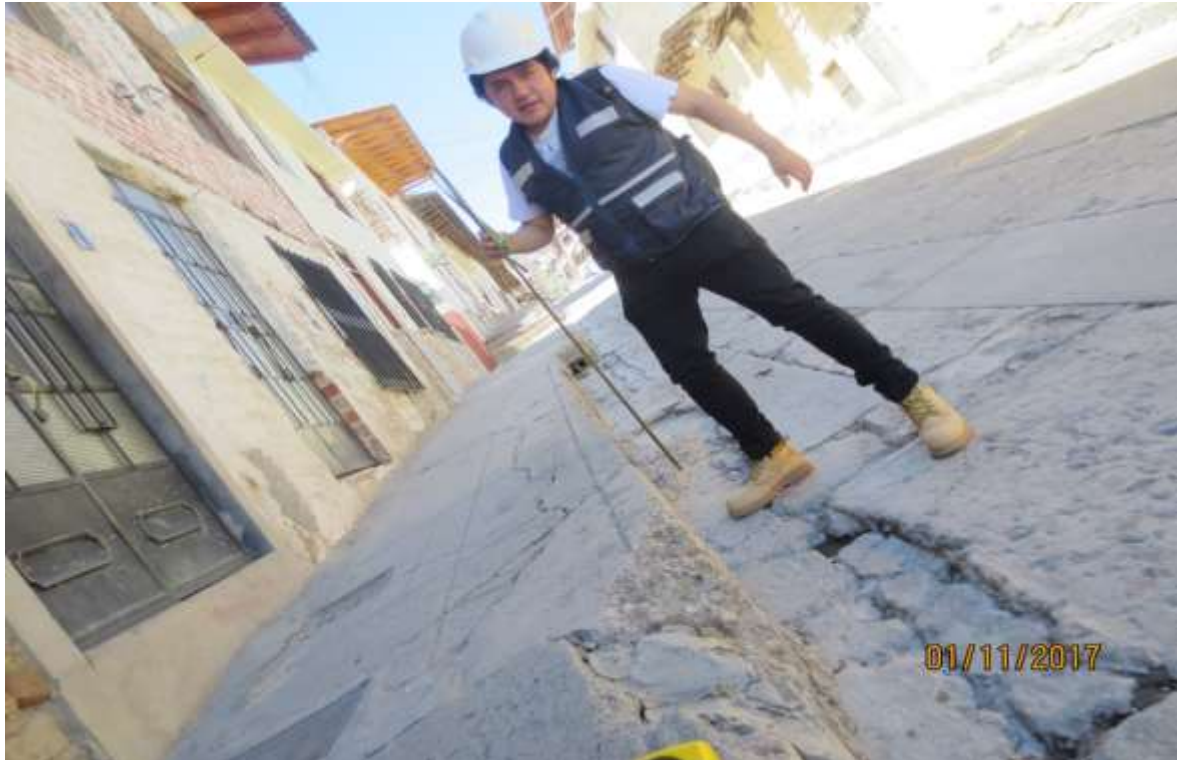
**Figura 114: Vereda y calzada en mal estado en Jr. Cruz de Piedra**

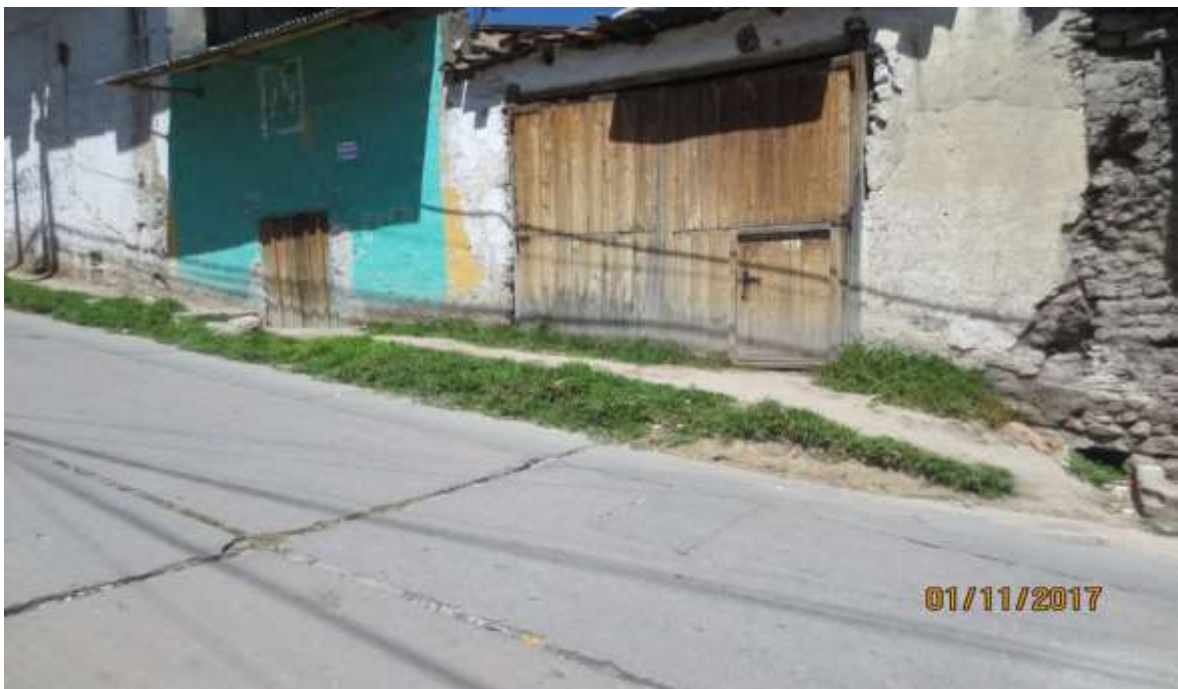
**Figura 115: Carencia de veredas en Jr. Cruz de Piedra**

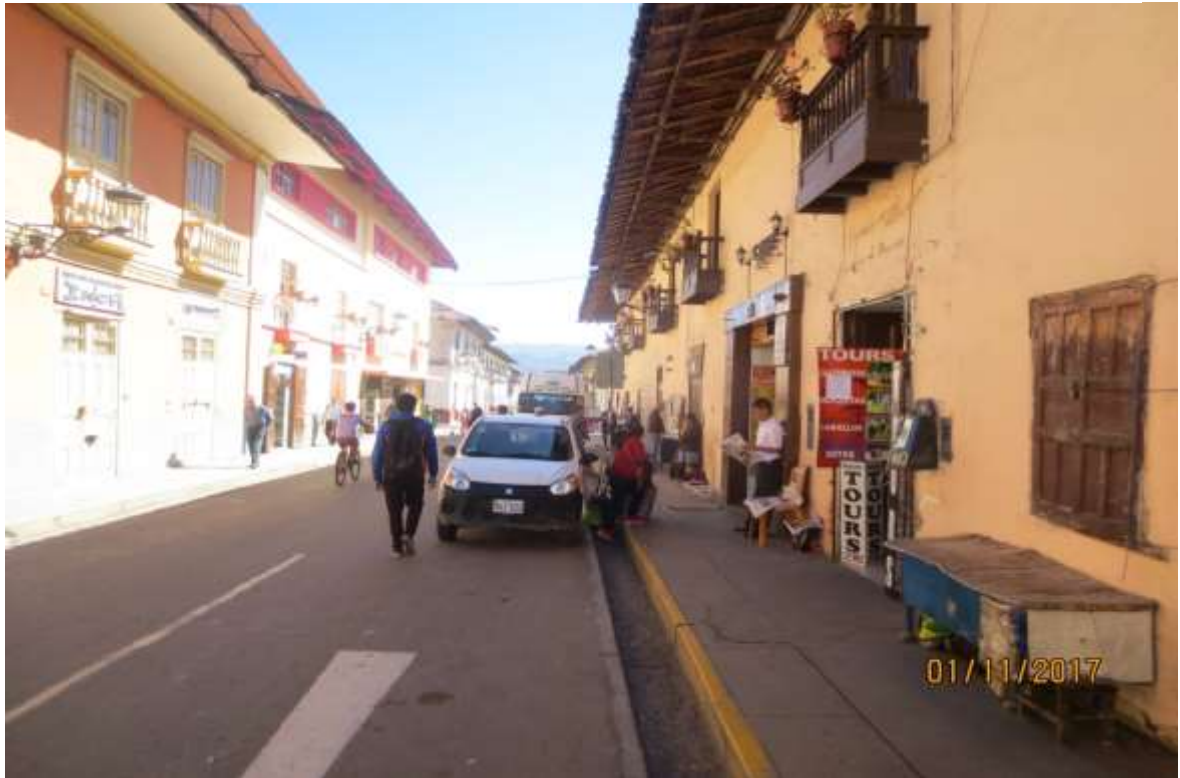
**Figura 116: Puestos de comercio que impiden el paso peatonal**

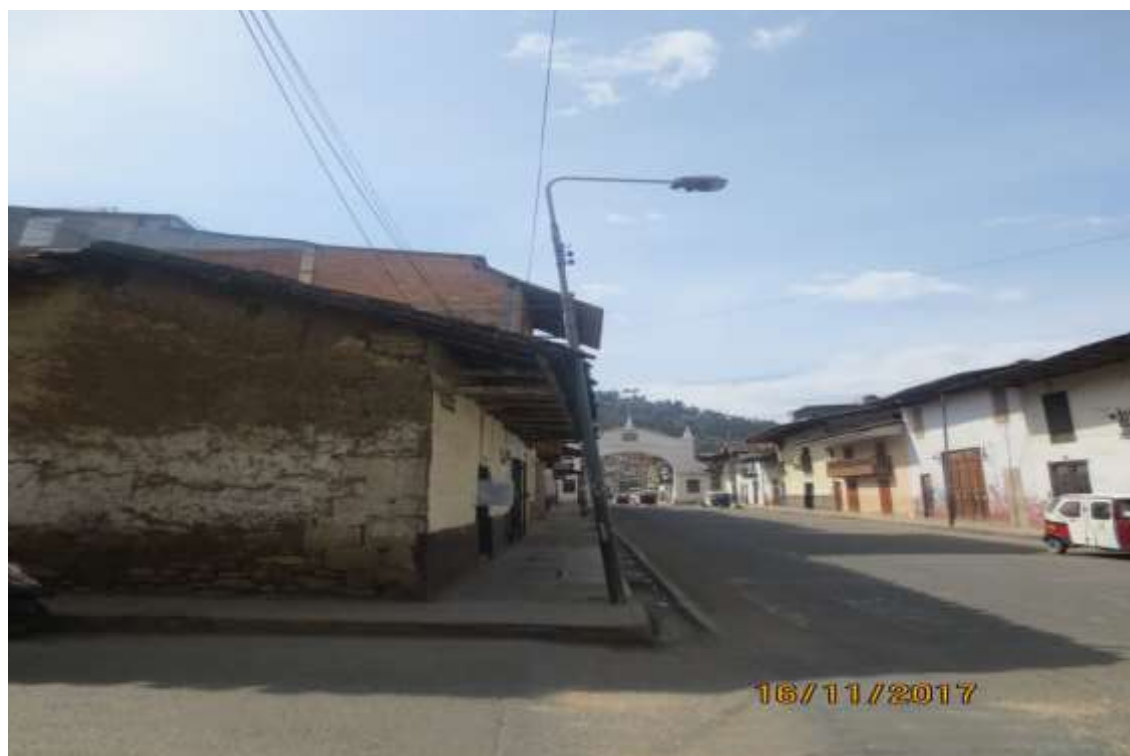
**Figura 117: Poste próximo a caerse y fuera de funcionamiento en Jr. Del Comercio**

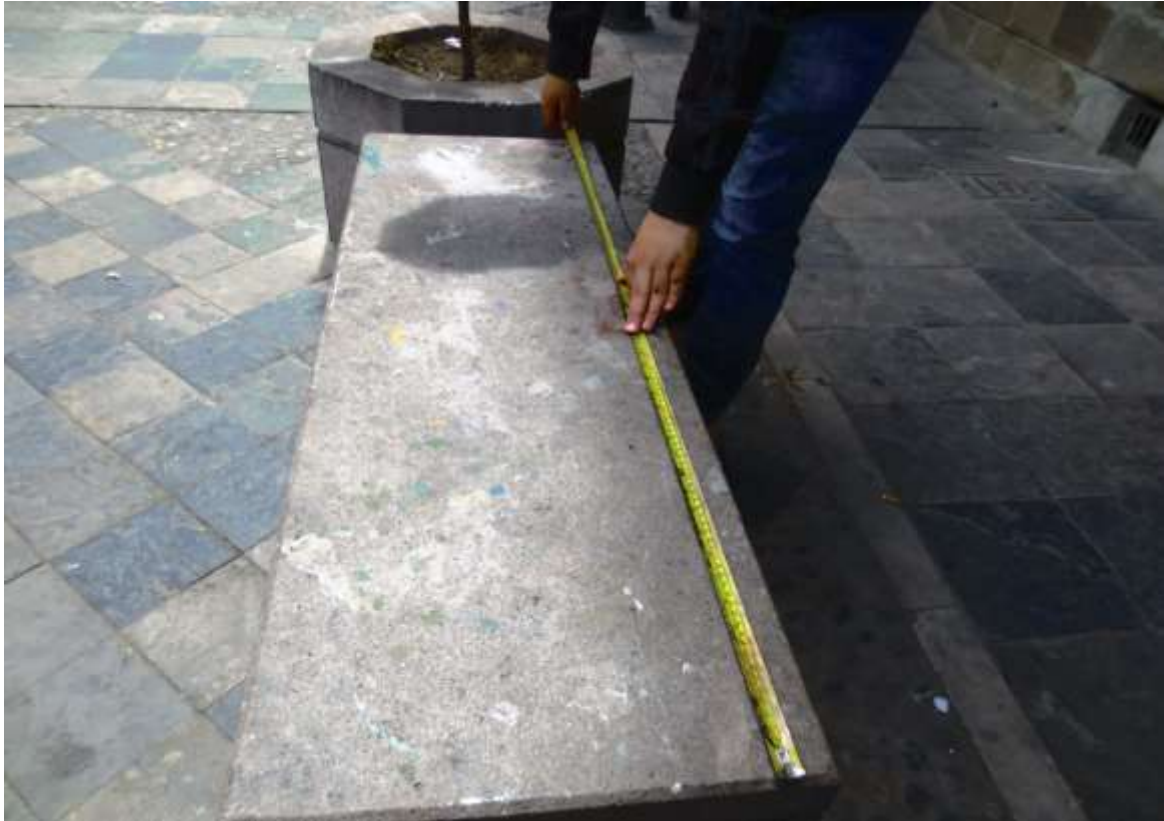
**Figura 118: Bancas sin mantenimiento y descuidadas**

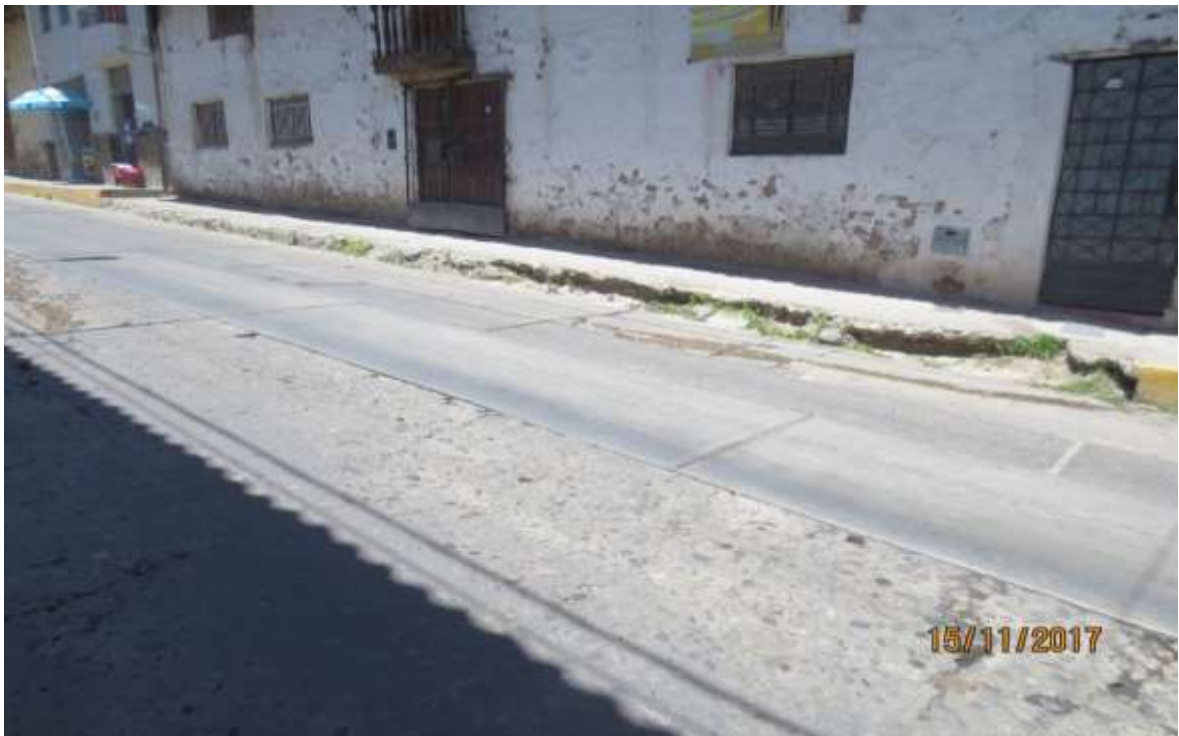
**Figura 119: Vereda destruida en Jr. José Gálvez**

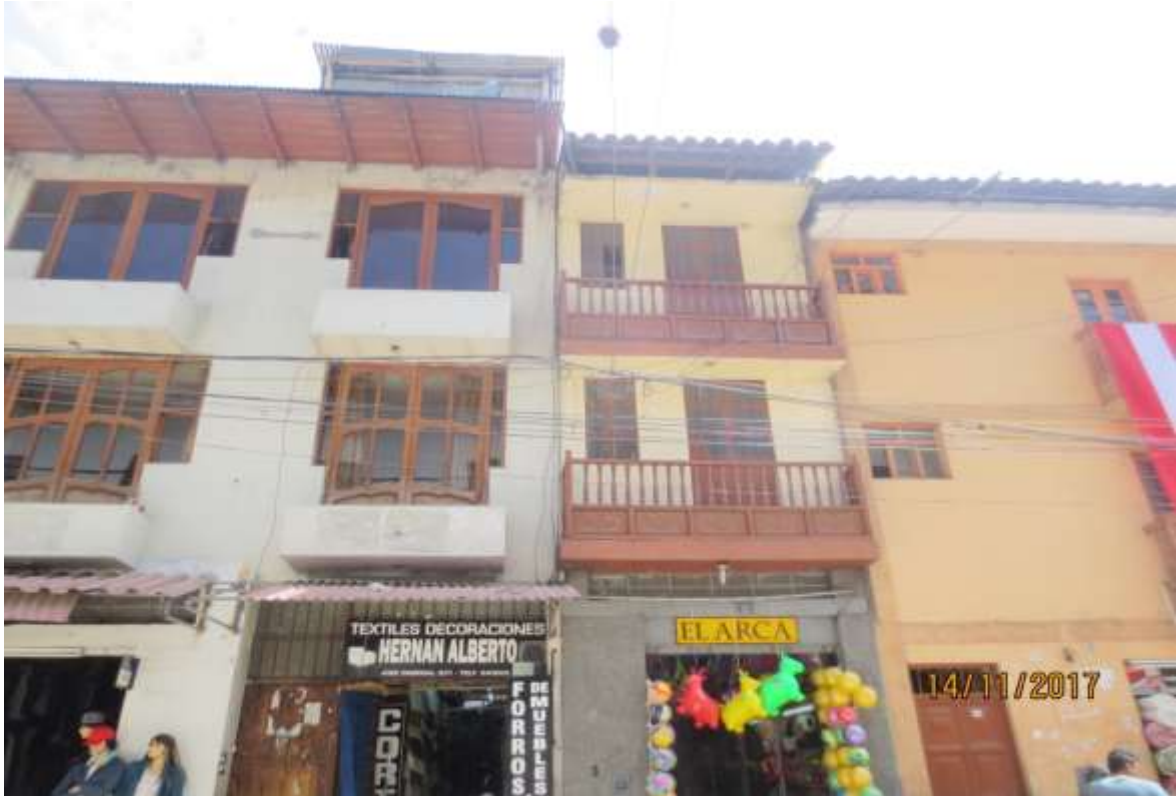
**Figura 120: Cableado sobre balcones en Jr. José Sabogal**
