“EVALUACIÓN DE LAS DEFICIENCIAS Y FALLAS EN LA INFRAESTRUCTURA Y MOBILIARIO URBANO DE LA ZONA MONUMENTAL DE CAJAMARCA – PROPUESTAS DE MEJORA”

Tesis para optar el título profesional de:

Kevin Alberto Chávarry Rabanal

Cajamarca – Perú  
2018

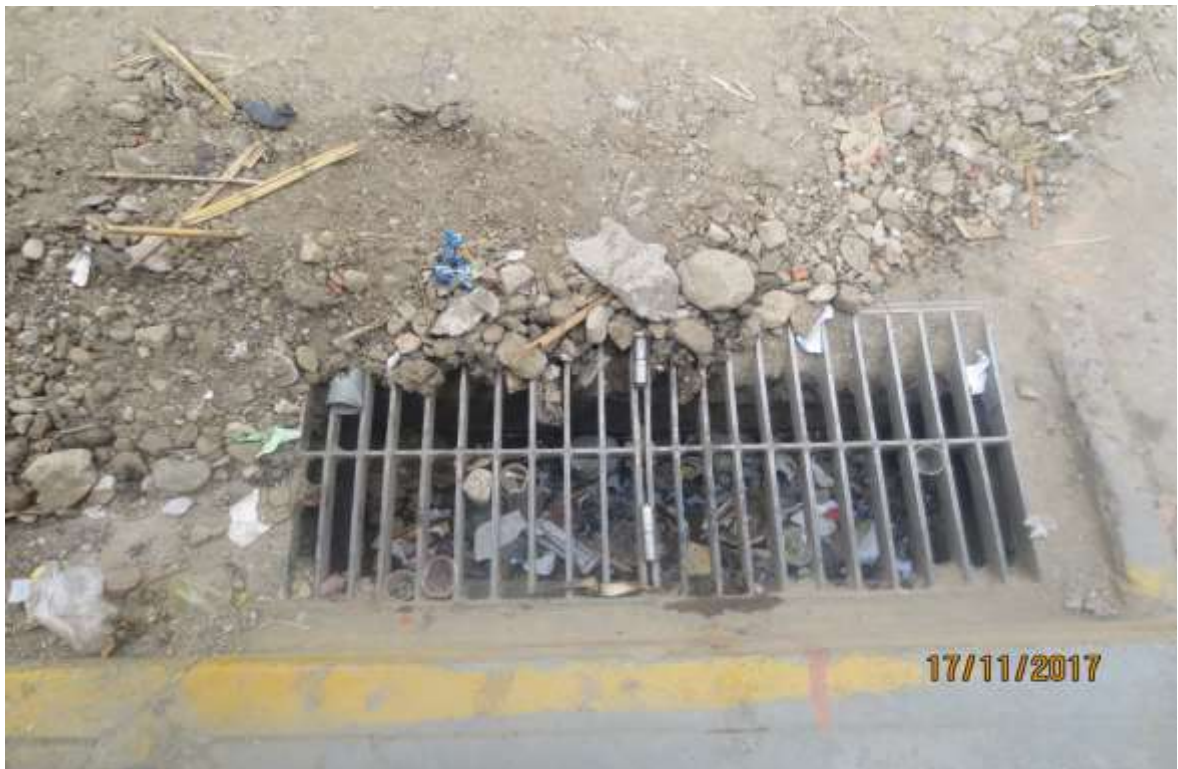
**Figura 121: Sumideros llenos de basura y desmante**

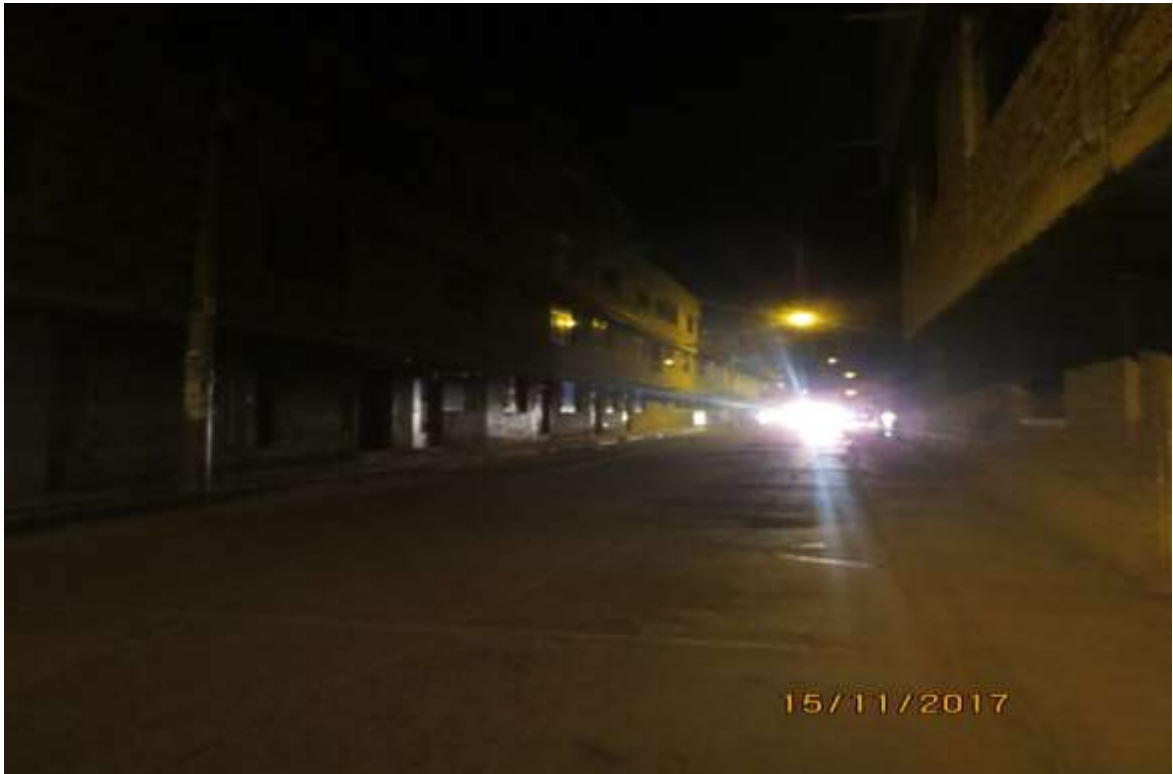
**Figura 122: Falta de iluminación en Jr. Marañón**

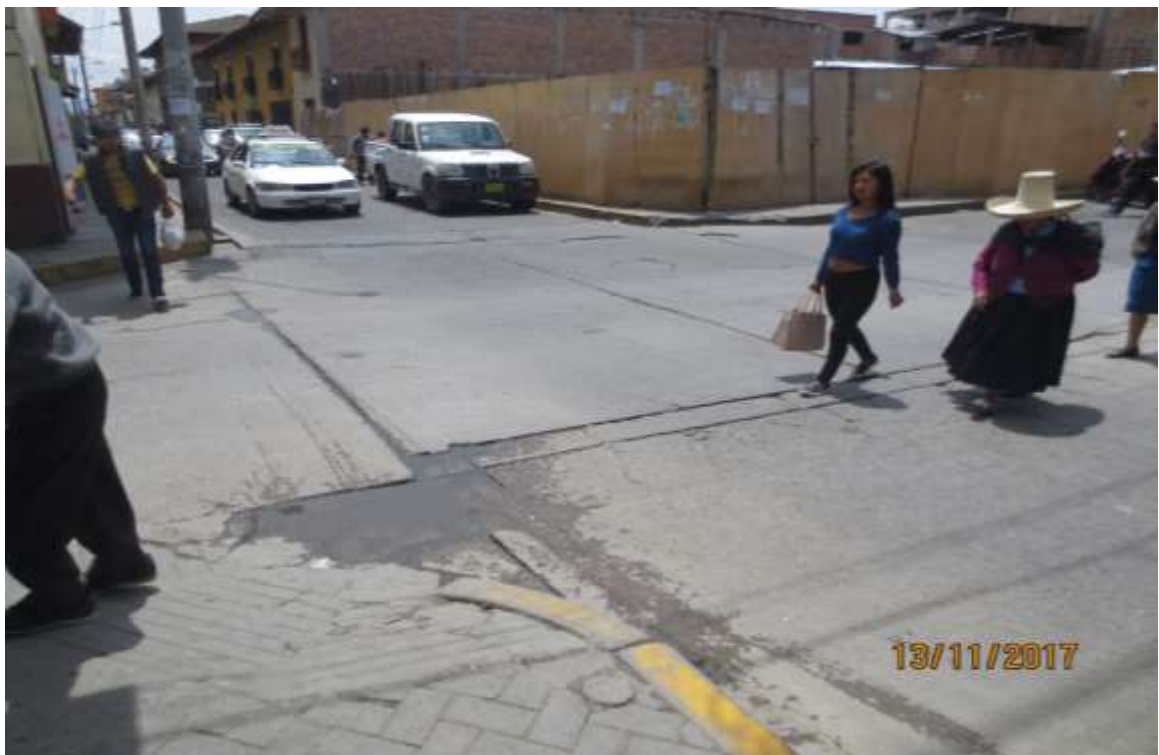
**Figura 123: Rampa de acceso deteriorada**

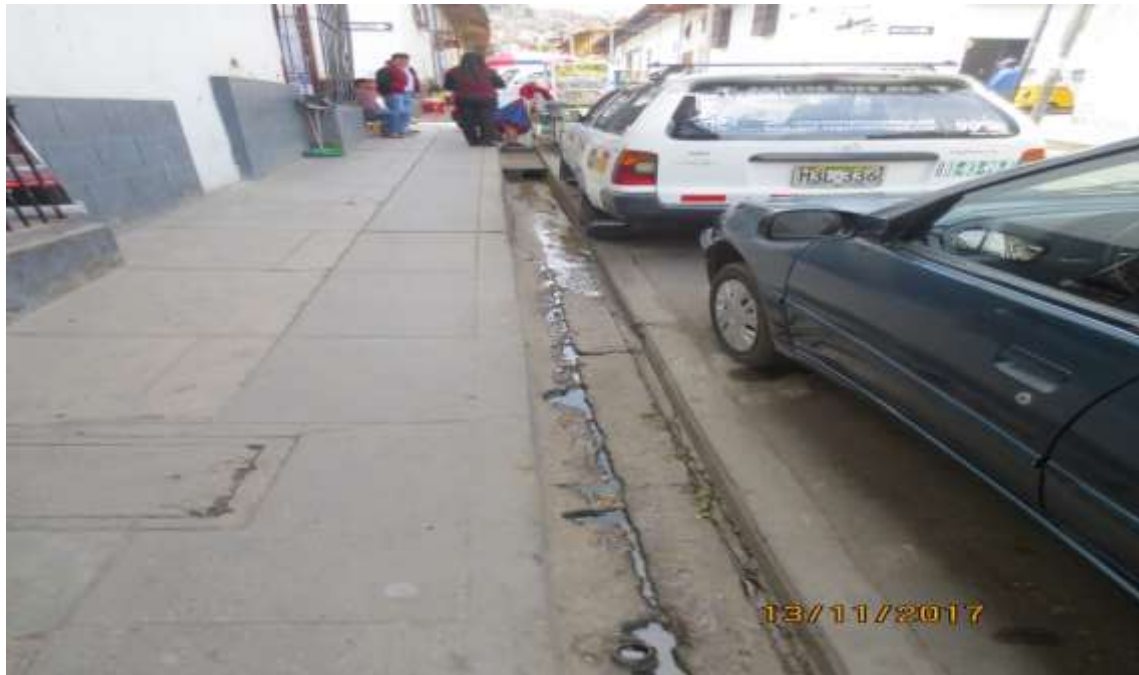
**Figura 124: Cunetas en mal estado en Jr. Tarapacá**

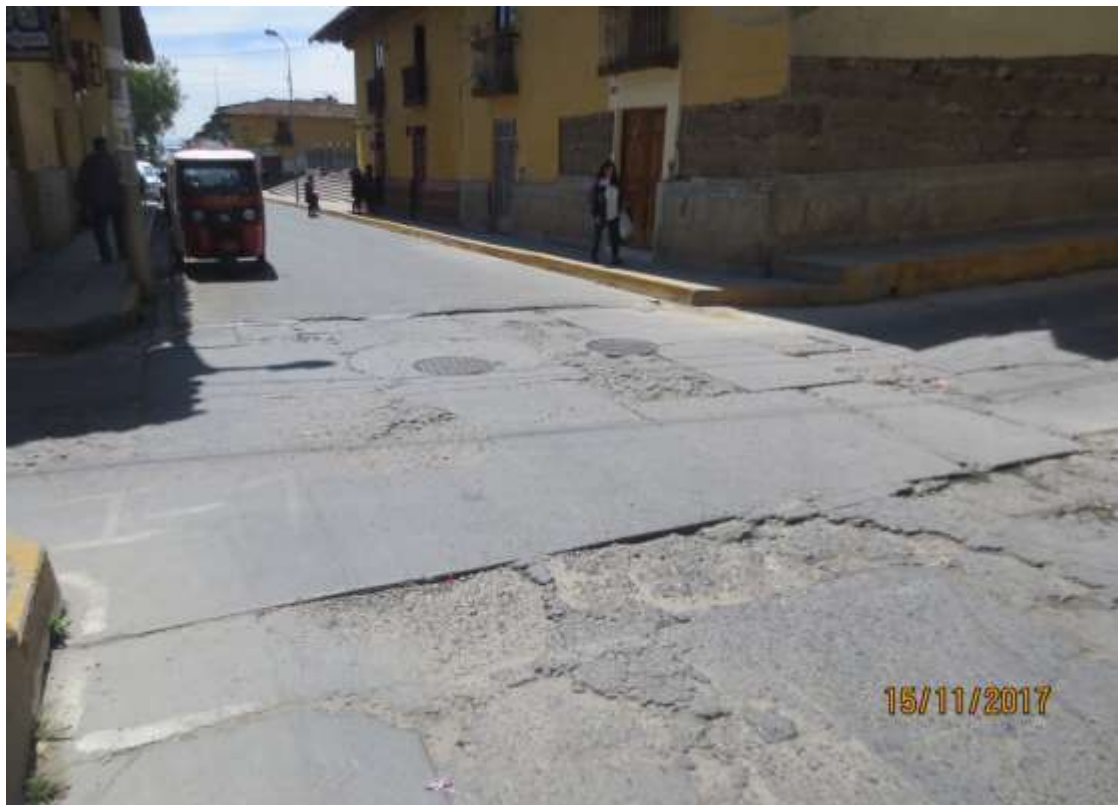
**Figura 125: Calzada en mal estado en Jr. Junín**

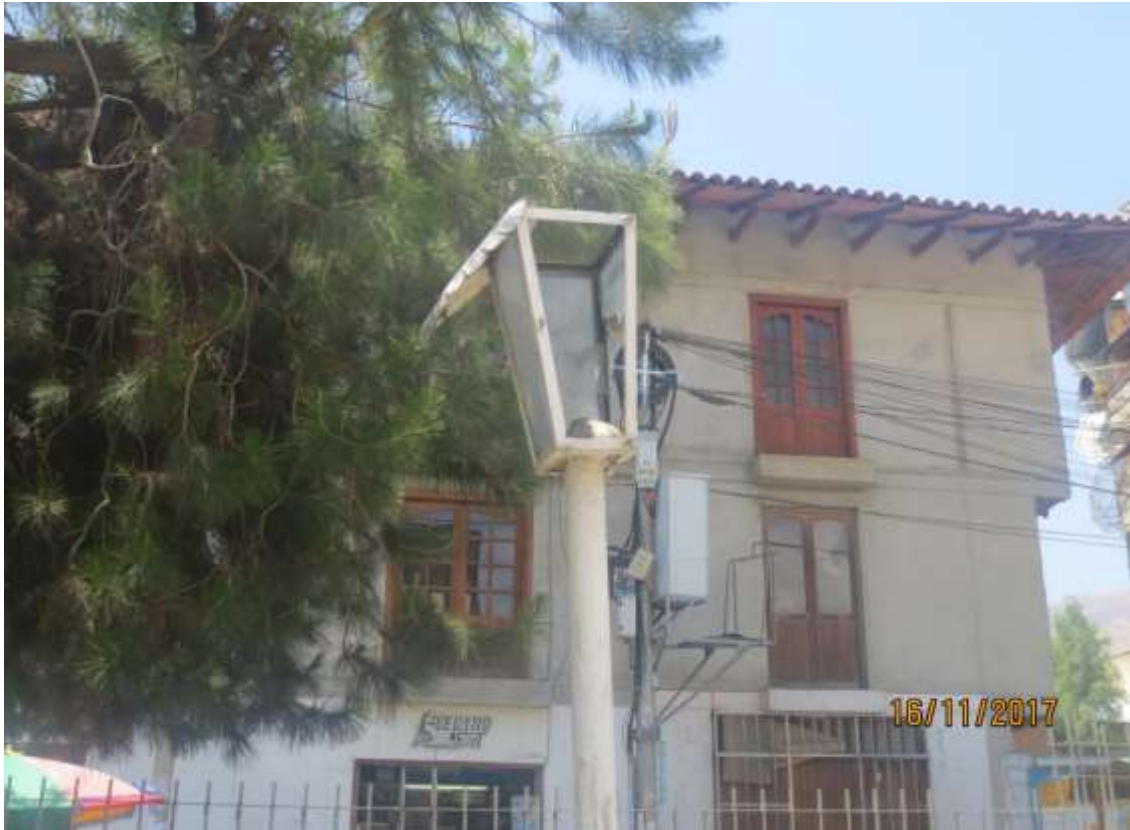
**Figura 126: Iluminación destruida en Parque Las Flores**

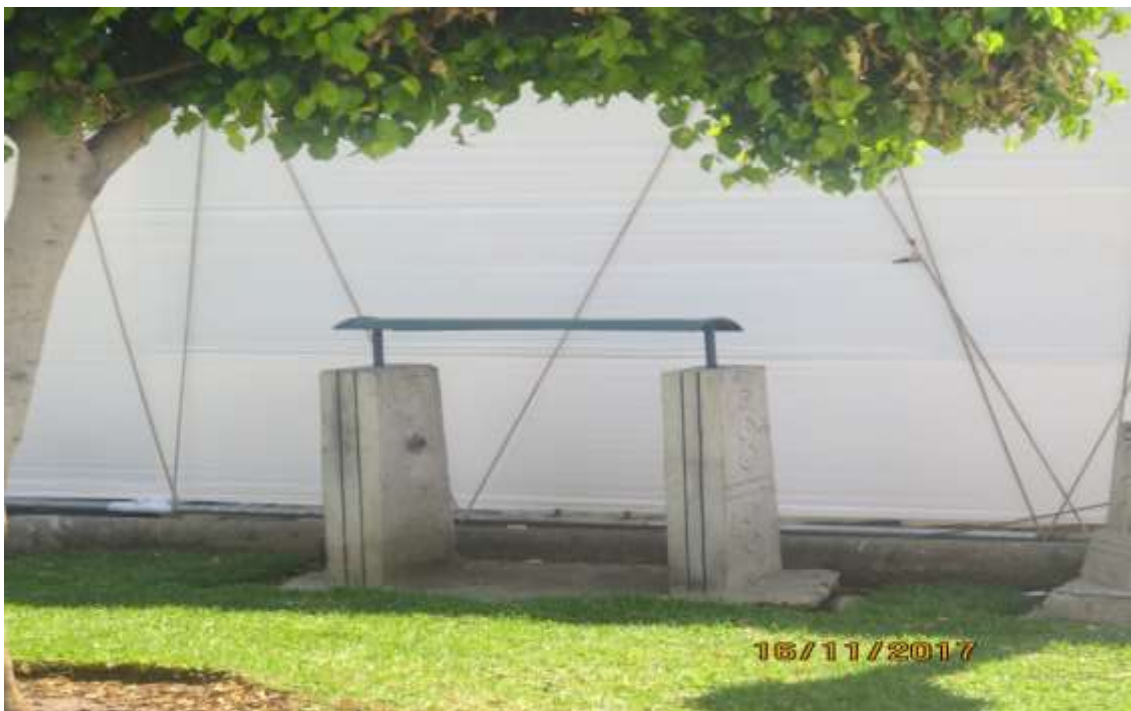
**Figura 127: Tachos de basura retirados en plazuela Amalia Puga**

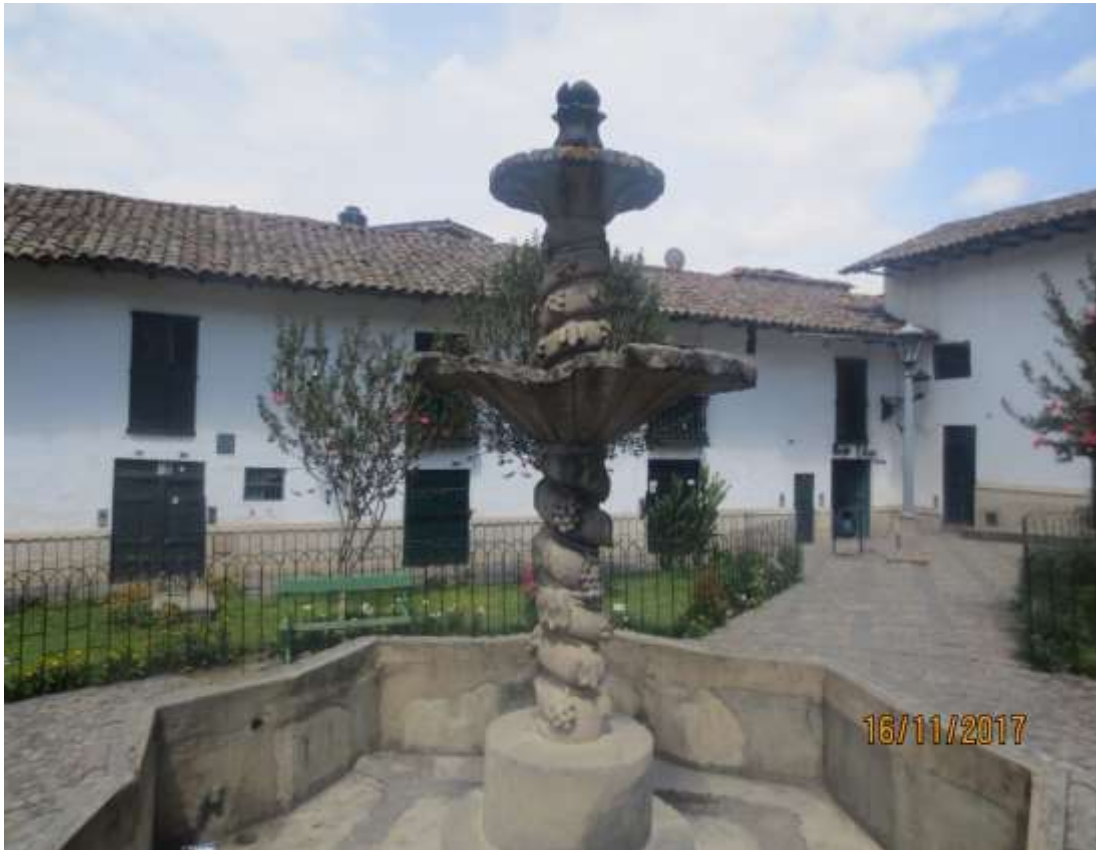
**Figura 128: Pileta deteriorada en plazuela Belén**

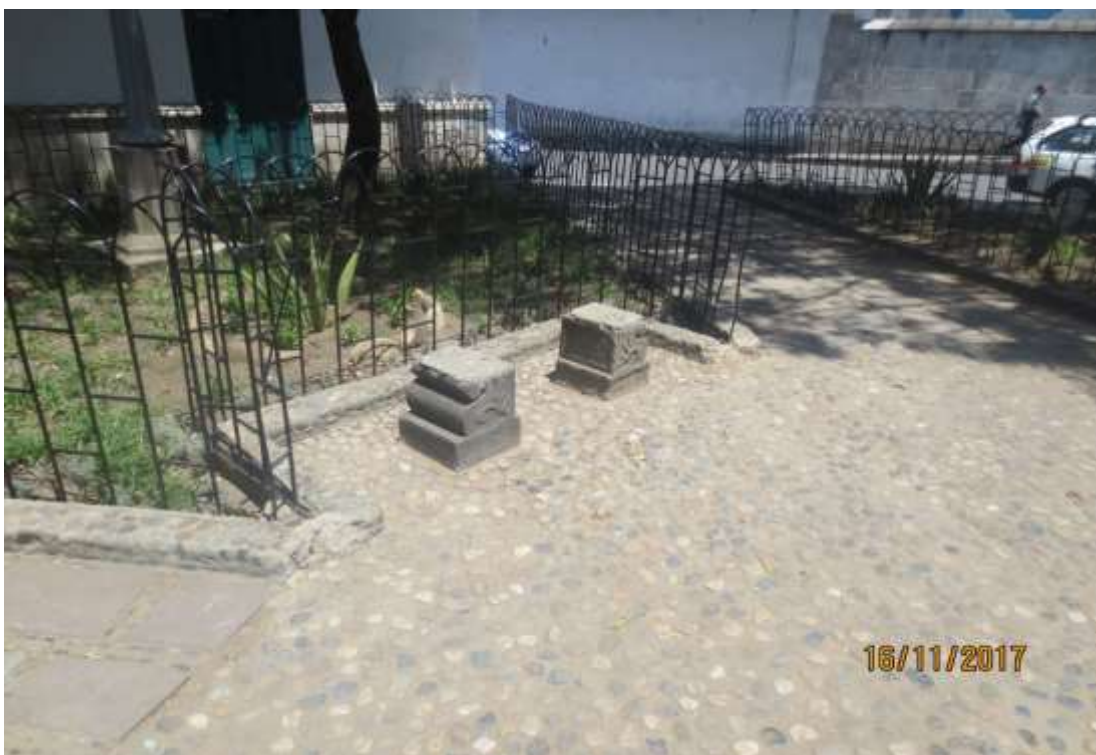
**Figura 129: Bancas destruidas y piso deteriorado en plazuela Las Monjas**

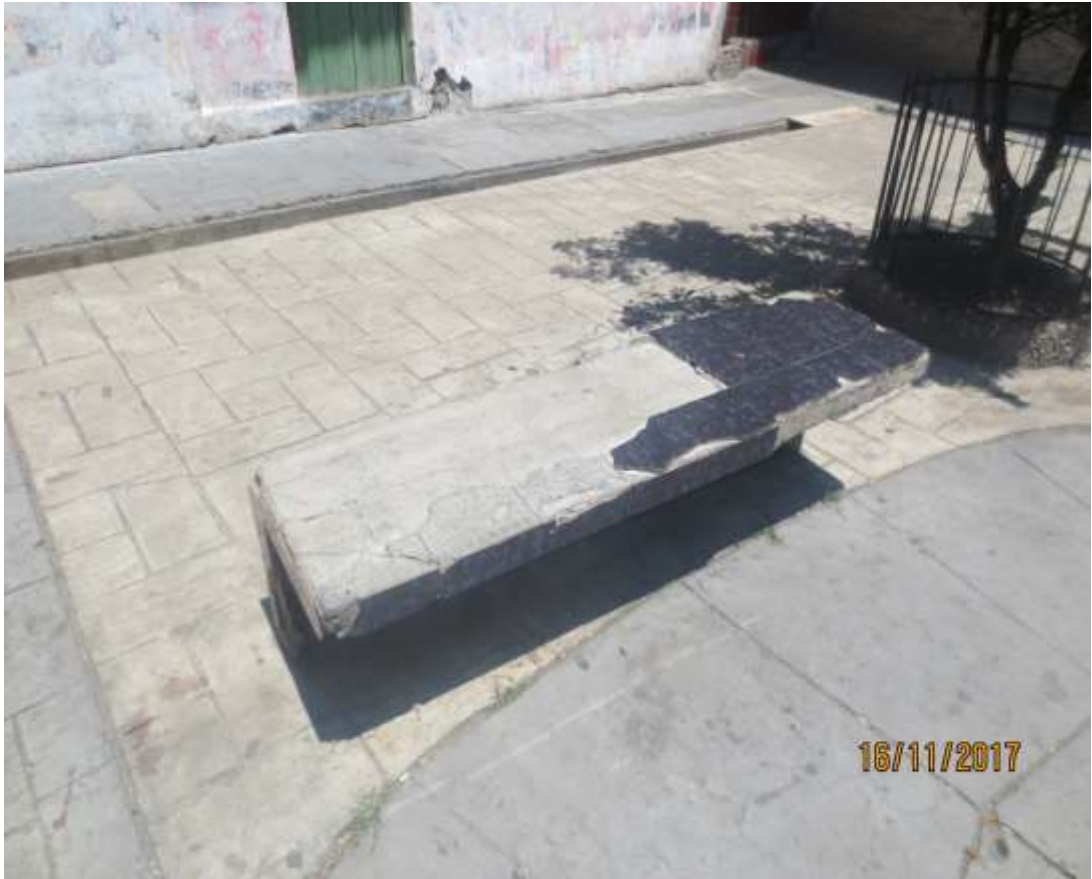
**Figura 130: Bancas deterioradas en plazuela San José**

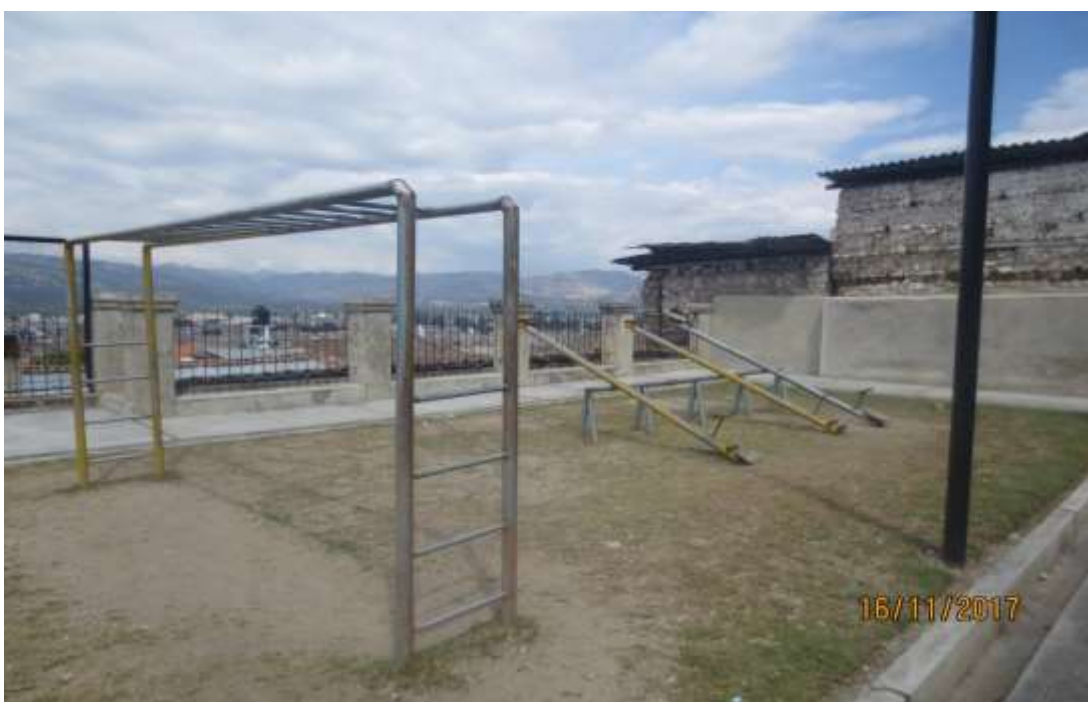
**Figura 131: Juegos infantiles dañados y oxidados en parque Santa Apolonia**
