UNIVERSIDAD  
PRIVADA  
DEL NORTE

CARRERA DE INGENIERÍA DE MINAS

“EFECTO DE LA ESTRATEGIA PBR (PURPOSE BUILT AND REBUILT) EN LA REPARACIÓN DE MOTORES DE CAMIONES CAT 793, PARA INCREMENTAR LA DISPONIBILIDAD Y MEJORAR EL COSTO HORARIO DE LA FLOTA DE ACARREO EN MINERA YANACOCHA SRL., 2018”

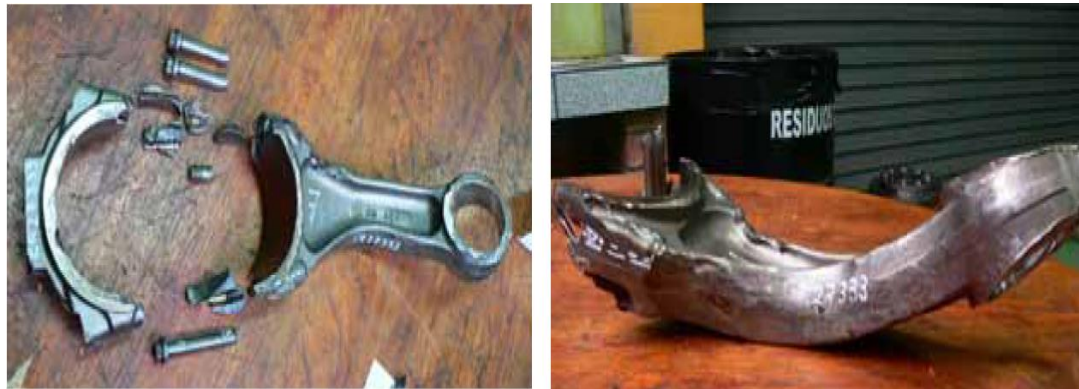
Figura 14. Partes dañadas del camión HT136.  
Fuente: Elaboración AFA-CRC/Ferreyros SA

La falla del cojinete de bancada #6 está relacionado a problemas inherentes al producto, el cual habría sufrido desprendimiento de la capa superficial plomo estaño (flaking), tal como el que se aprecia en el cojinete de bancada #9 y en los cojinetes de biela 1, 2, 4, 6, 9, 13, 15.

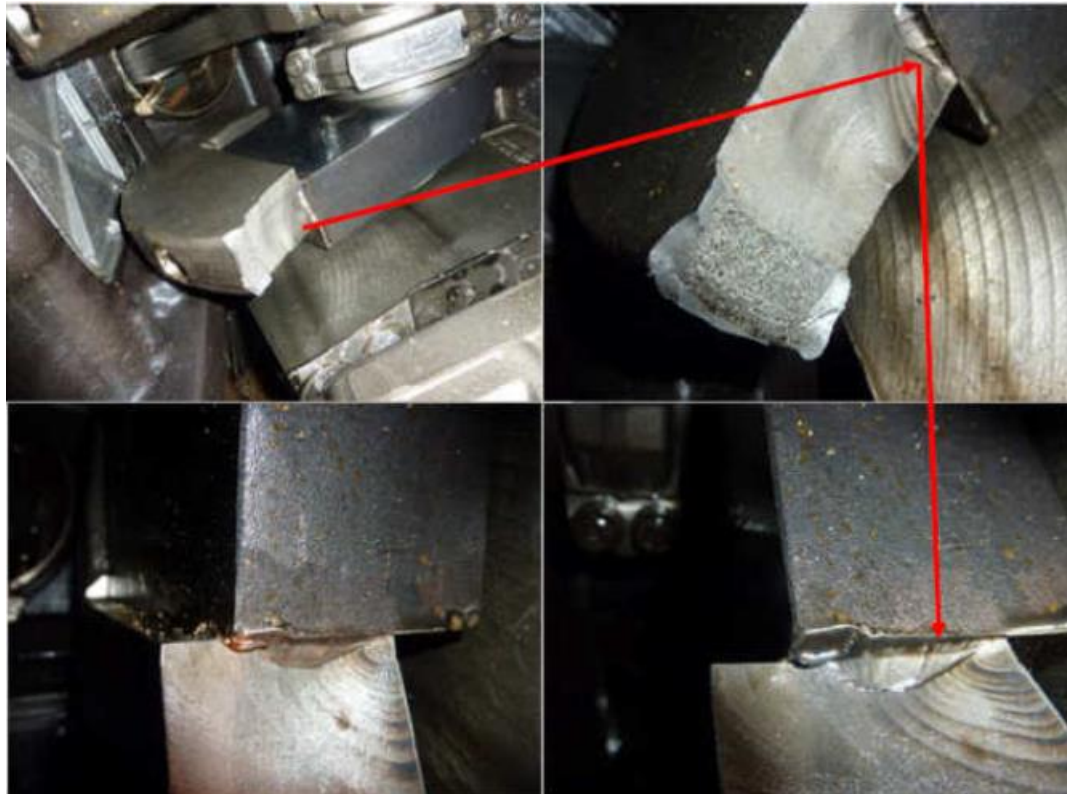
Figura 16. Partes dañadas del camión HT109.  
Fuente: Elaboración AFA-CRC/Ferreyros SA.

Se han descartado las siguientes posibles causas: desajuste de pernos, inadecuada instalación, sobre-velocidades e impactos sobre el contrapeso.

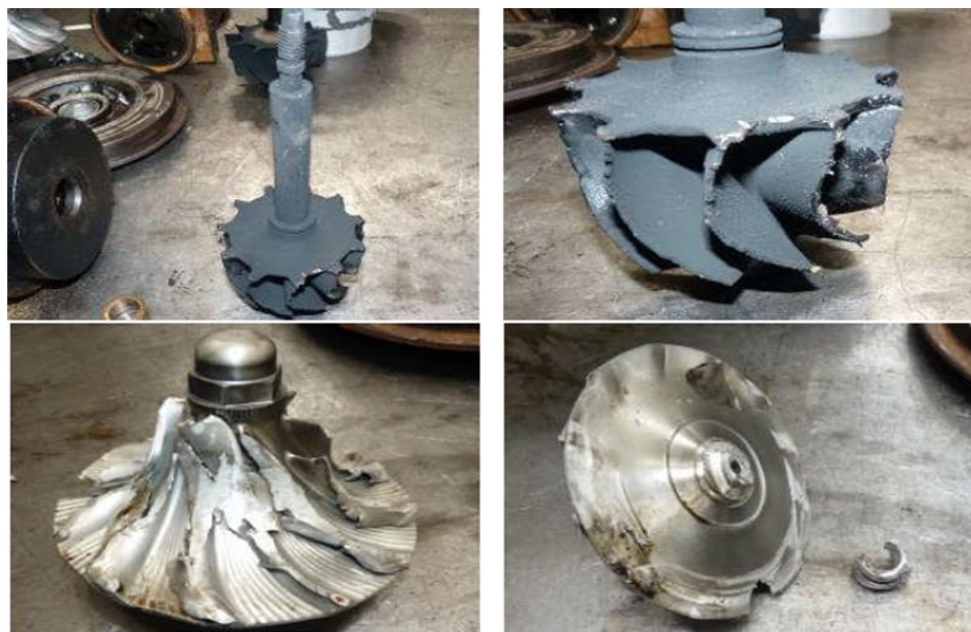
Figura 17. Partes dañadas del camión HT137.  
Fuente: Elaboración AFA-CRC/Ferreyros SA.

- ✓ Altas temperaturas del aire después del compresor.
- ✓ Problema de diseño manufactura y/o baja resistencia de material del rodete del compresor, el cual no habría soportado las altas temperaturas de trabajo a las que estuvo sometido.

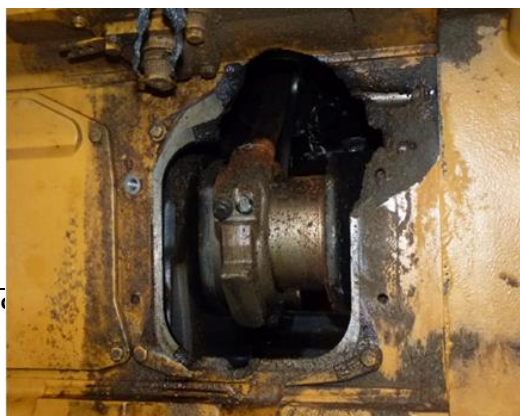
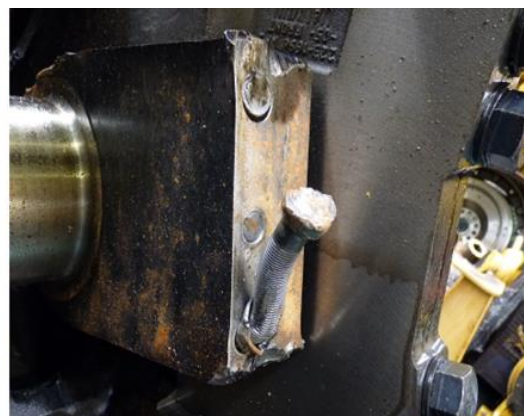
Figura 18. Partes dañadas del camión HT121.

Estas dos posibilidades están relacionadas a temas de producto (diseño / manufactura).

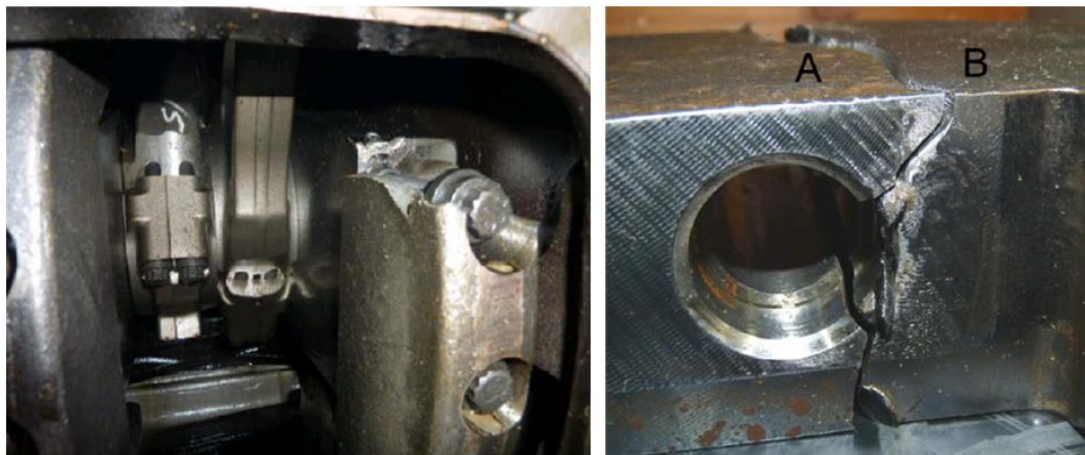
Figura 19. Partes dañadas del camión HT122.  
Fuente: Elaboración AFA-CRC/Ferreyros SA.

2. Centro de gravedad elevado del lóbulo del contrapeso, relacionado a problema de diseño y/o manufactura. Esto puede conllevar a que el lóbulo concentre una mayor fuerza centrífuga sobre esta zona durante el giro del cigüeñal. Estas dos posibilidades están relacionadas a temas de producto (diseño / manufactura).

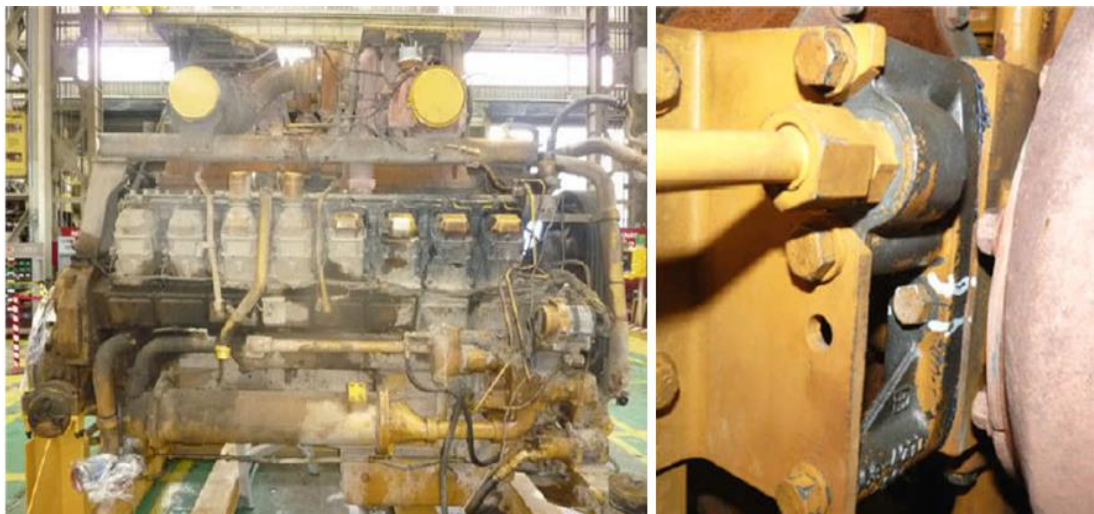
Figura 20. Partes dañadas del camión HT118.

Se descartó que la fuga externa de refrigerante observada en mina provenga de los gaskets de culata y/o band filler, teniendo en cuenta la inspección realizada en el desarmado donde no se encontraron daños anormales en los ferrules ni estructura de los band filler.

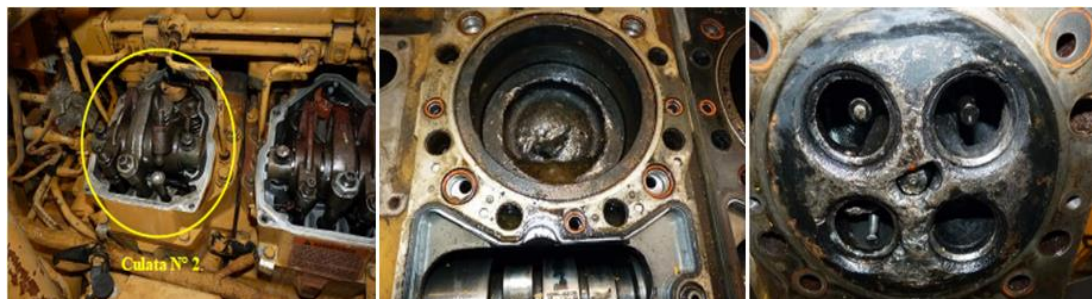
*Figura 21. Partes dañadas del camión HT103.*

Se descarta que la falla de las válvulas haya sido consecuencia de una inadecuada calibración de válvulas (valores dejado están dentro de especificación). No se encontraron evidencias de esto en las partes fracturadas y tampoco se encontraron mal calibradas las válvulas antes del desarmado.

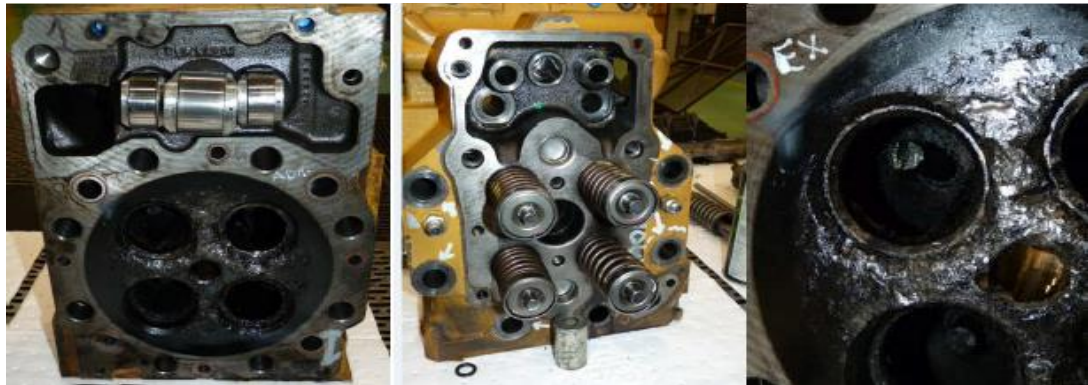
Figura 22. Partes dañadas del camión HT139.

Este caso está siendo estudiado por el fabricante, quien ha solicitado las partes de esta culata para determinar la causa raíz de la rotura de la válvula.

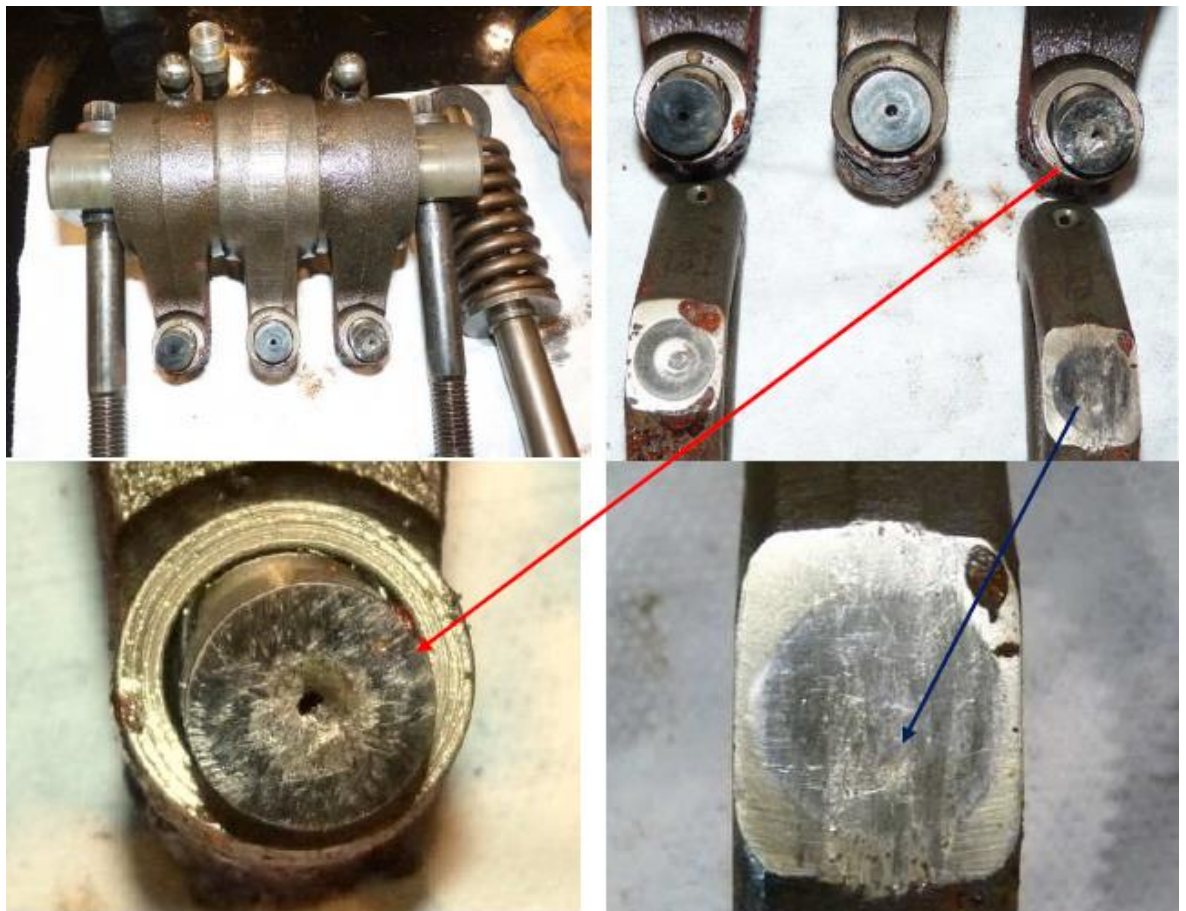
Figura 23. Partes dañadas del camión HT101.  
Fuente: Elaboración AFA-CRC/Ferreyros SA.

Se observaron daños por impacto entre el button del balancín y la parte superior del puente del lado de admisión del cilindro #9.

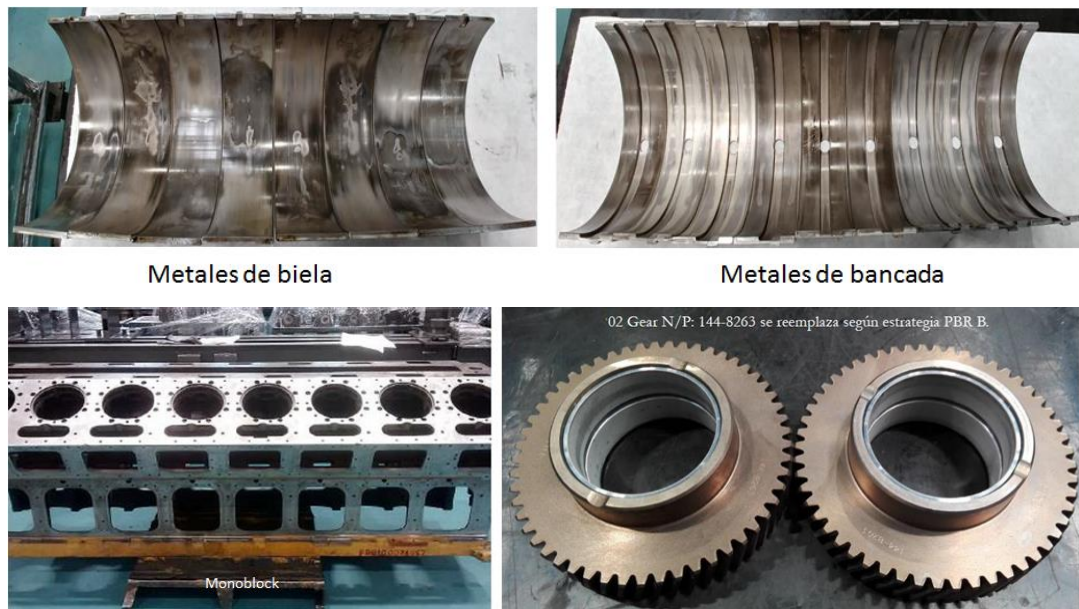
Figura 24. Partes evaluadas en reparación de motor con reparación anterior PBR del camión HT146.  
 Fuente: Elaboración Informe de Reparación - CRC/Ferreyros SA.

- Las 16 camisas presentan desgaste de acuerdo a las horas trabajadas se aplica reparación a PBR "B"; se hará el pedido de 16 camisas nuevas y 16 kits de sellos de camisa.
- Las 6 culatascon N/P 154-1612 ingresaron a reparación general con OT CR50778 con 16780 horas de trabajo. Las culatas tiene un total de 27861 horas de trabajo acumulados.
- Las 16 culatas salen fuera de servicio por política de reparación PBR B.
- Las tendencias de Boost, presión de aceite motor y temperatura de gases de escape se encontraron dentro de los rangos normales de operación.

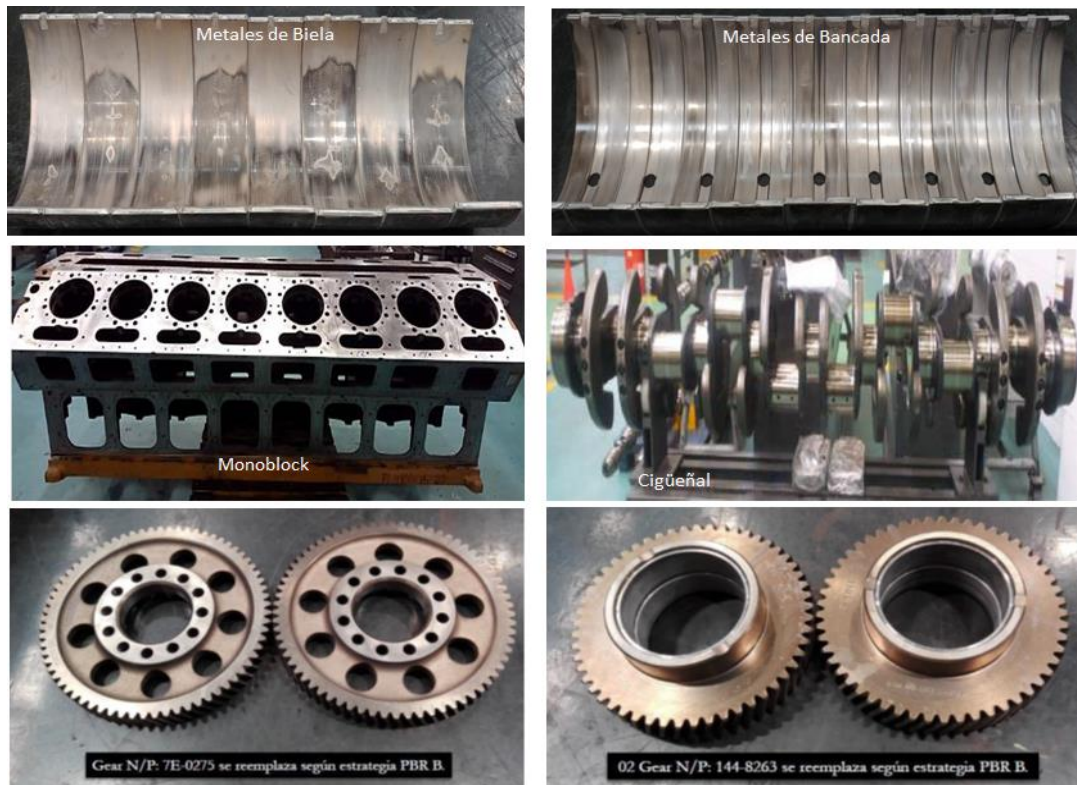
Figura 24. Partes evaluadas en reparación de motor con reparación anterior PBR del camión HT146.  
 Fuente: Elaboración Informe de Reparación - CRC/Ferreyros SA.

- Durante los periodos se observa que la diferencia de temperaturas de escape de los bancos izquierdo y derecho, se encontraron dentro de los rangos normales de operación.

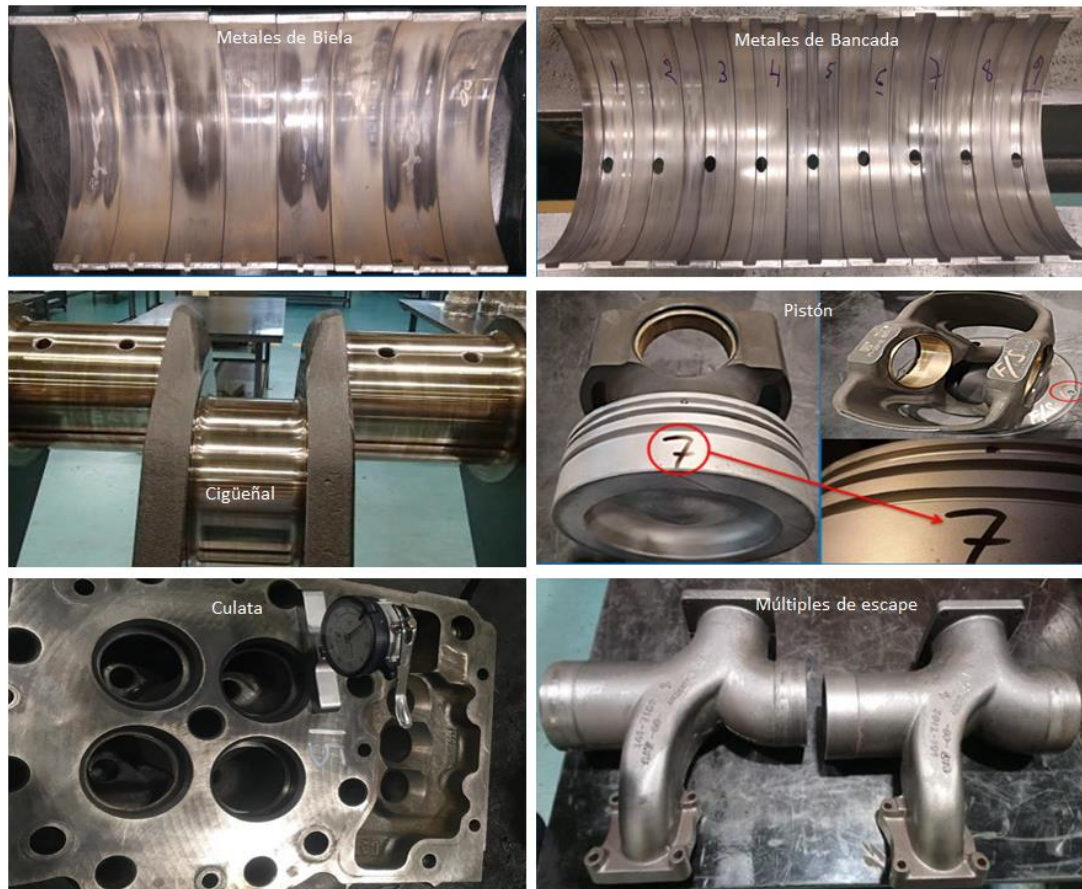
Figura 24. Partes evaluadas en reparación de motor con reparación anterior PBR del camión HT115.  
 Fuente: Elaboración Informe de Reparación - CRC/Ferreyros SA.

- Durante los periodos se observa que la diferencia de temperaturas de escape de los bancos izquierdo y derecho, se encontraron dentro de los rangos normales de operación.

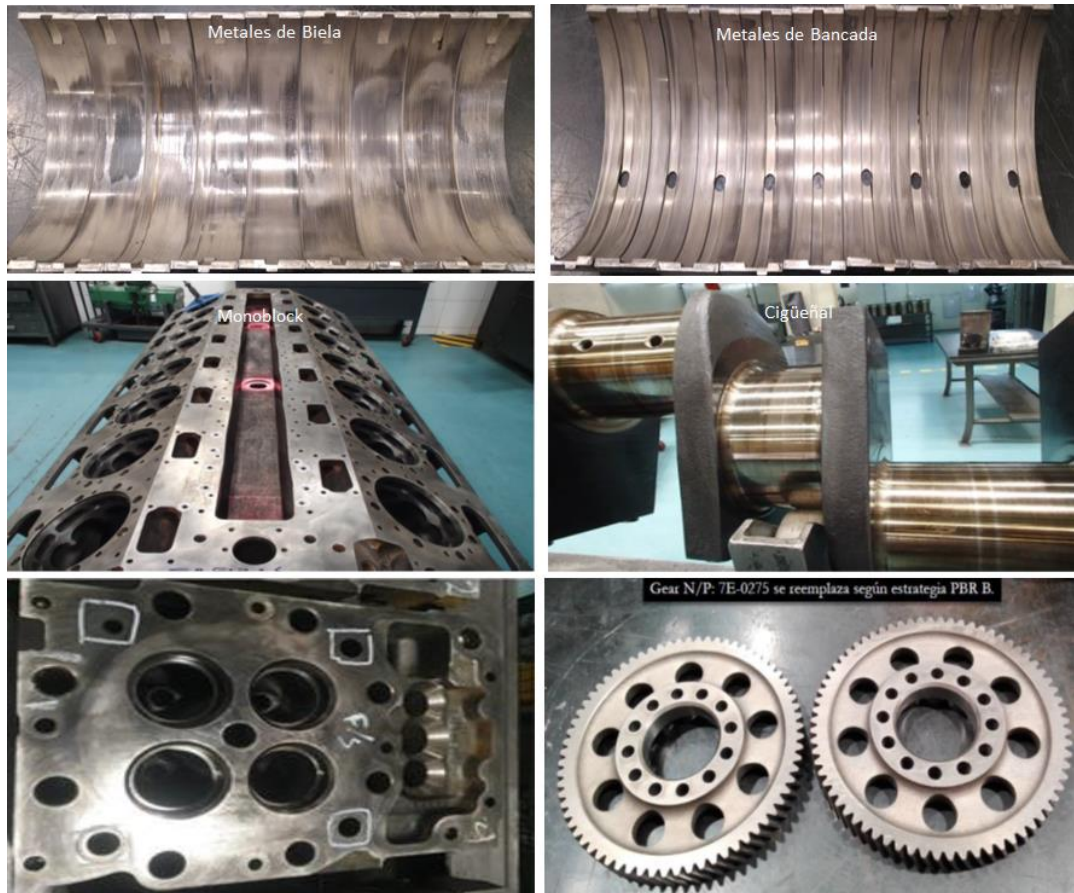
Figura 24. Partes evaluadas en reparación de motor con reparación anterior PBR del camión HT115.  
 Fuente: Elaboración Informe de Reparación - CRC/Ferreyros SA.

- Durante los periodos se observa que la diferencia de temperaturas de escape de los bancos izquierdo y derecho, se encontraron dentro de los rangos normales de operación.

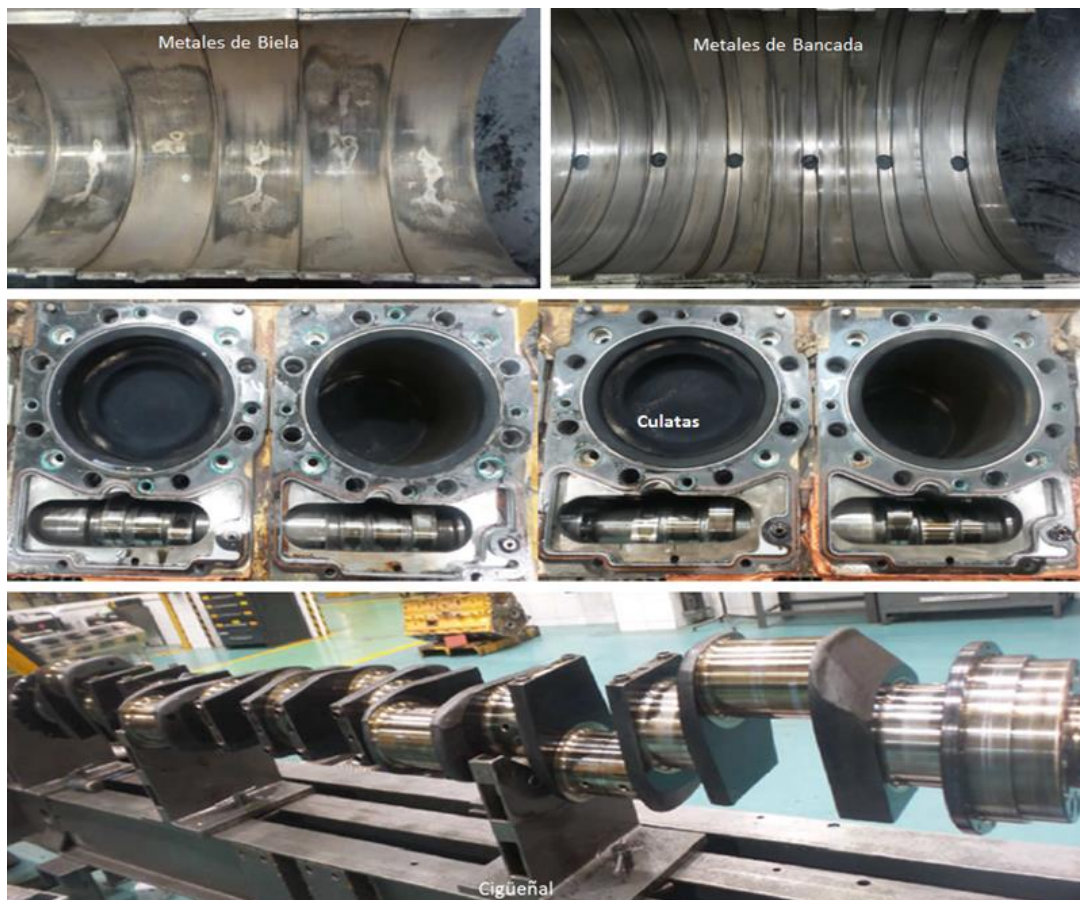
Figura 25. Partes evaluadas en reparación de motor con reparación anterior PBR del camión HT128.  
Fuente: Elaboración Informe de Reparación - CRC/Ferreyros SA.

- Las 16 bielas llegaron a reparación general con OT CR48842 y un acumulado de 16,203 horas de trabajo.
- Todas las bielas se encontraron con las medidas dentro de las tolerancias especificadas por el fabricante, estas fueron reutilizadas.
- Durante el periodo de trabajo del motor, la presión boost presentó caídas fuera de sus rangos especificados de trabajo.
- Durante el periodo se observa que la presión de aceite en bajas y altas RPM están dentro de los rangos normales de operación. La temperatura del refrigerante se encontró también en los rangos normales presentando ciertas caídas fuera del rango especificado.
- Durante el periodo se observa que la diferencia de temperaturas de escape de los bancos izquierdo y derecho se encontraron dentro de sus parámetros.
