UNIVERSIDAD
PRIVADA
DEL NORTE

Carrera de Ingeniería Civil

“FUNCIONAMIENTO, OPERACIÓN Y
MANTENIMIENTO DE LA INFRAESTRUCTURA
SANITARIA DE LAS VIVIENDAS DEL ÁMBITO
URBANO DEL DISTRITO DE HUALGAYOC, 2017”

2018

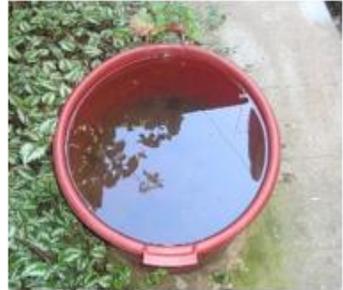
2	Sistemas de almacenamiento de agua	Almacenamiento en cilindros y valdes

<p>*Gestionar la implementación de tanque elevado</p> <p>*Cilindros y baldes deben estar correctamente tapados</p>

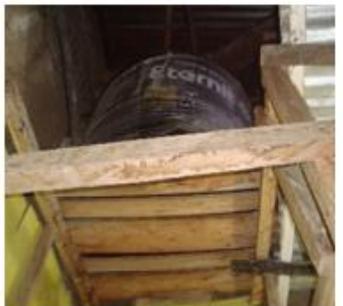
3	Tanque elevado	* tanques elevados colocados en bases no apropiadas

* se recomienda construir una base adecuada donde pueda estar el tanque elevado

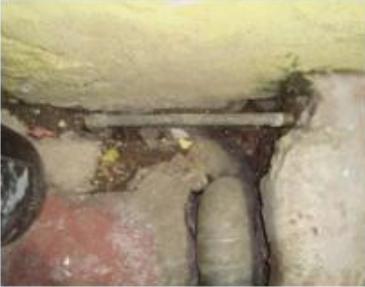
Nº	Descripción	Problemática	Foto	Propuesta de mejora	Foto
4	Tuberías	Las tuberías se encuentran expuestas

*Cubrir con un revestimiento de mortero las tuberías expuestas para proteger la red de agua

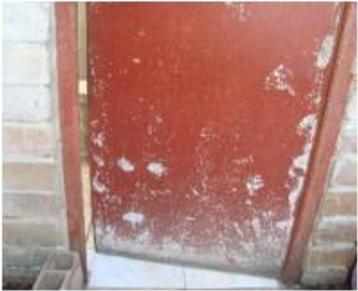
5	Puertas	* Puertas en mal estado * El sentido de abrir la puerta no es el correcto

*Realizar la reparación de las puertas en mal estado para mayor comodidad del habitante

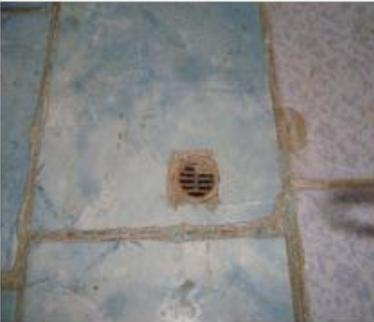
6	Pisos	*Piso en mal estado *Inclinacion de drenaje no apta

* Gestionar el cambio del piso por cerámico nuevo * Dar la inclinación adecuada para facilitar el drenaje de agua al realizar la limpieza

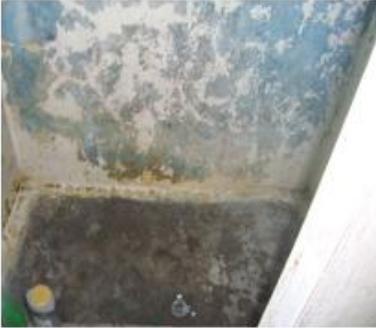
Nº	Descripción	Problemática	Foto	Propuesta de mejora	Foto
7	Pared	<ul style="list-style-type: none"> * Pared en mal estado * Los baños no cuentan con zócalo * La pintura no está en buen estado

<ul style="list-style-type: none"> * Reparar las fisuras en las paredes * Colocar Zócalo de cerámico en las paredes * Realizar el pintado de las paredes

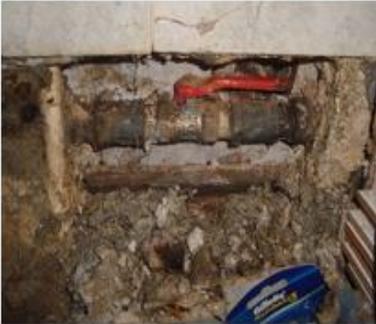
8	Válvulas	<ul style="list-style-type: none"> * Válvulas en mal estado * Presentan corrosión

<ul style="list-style-type: none"> * Realizar el cambio de válvula * proteger, limpiar y pintar para evitar la corrosión

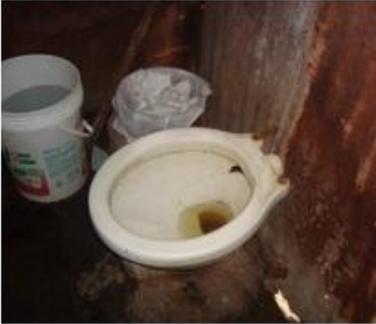
9	Inodoro	<ul style="list-style-type: none"> * Inodoro en muy mal estado * no tiene tanque de agua * oxidado en las paredes

<ul style="list-style-type: none"> * Realizar el cambio de inodoro * Implementar un inodoro con tanque de agua * Limpiar las paredes y gestionar la colocación de cerámico

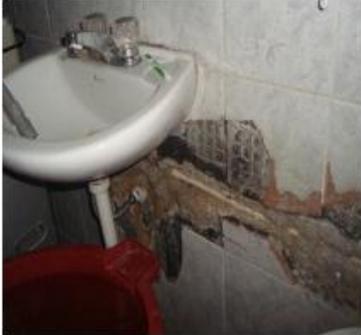
Nº	Descripción	Problemática	Foto	Propuesta de mejora	Foto
10	Lavatorio	<ul style="list-style-type: none"> *Lavatorio de baño en mal estado *pared con los cerámicos rotos

<ul style="list-style-type: none"> *Realizar el cambio de lavatorio *Limpiar las paredes y gestionar la colocación de cerámico nuevo

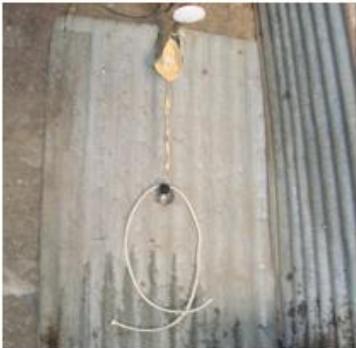
11	Ducha	<ul style="list-style-type: none"> *Ducha en total mal estado *Paredes no presentan una adecuada higiene

<ul style="list-style-type: none"> *Realizar el cambio de ducha *Limpiar las paredes y gestionar la colocación de cerámico nuevo

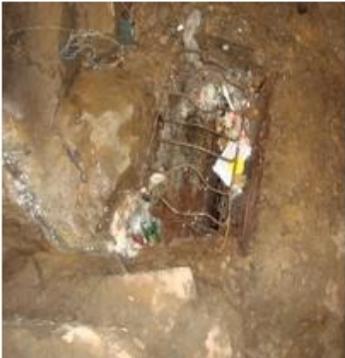
12	Cajas de registro	<ul style="list-style-type: none"> *Caja de registro en total mal estado *basura acumulada * No tiene tapa

<ul style="list-style-type: none"> *Realizar el cambio por una caja de registro apta. *Limpiar y colocar una rejilla para impedir el paso de basura * Colocar una tapa

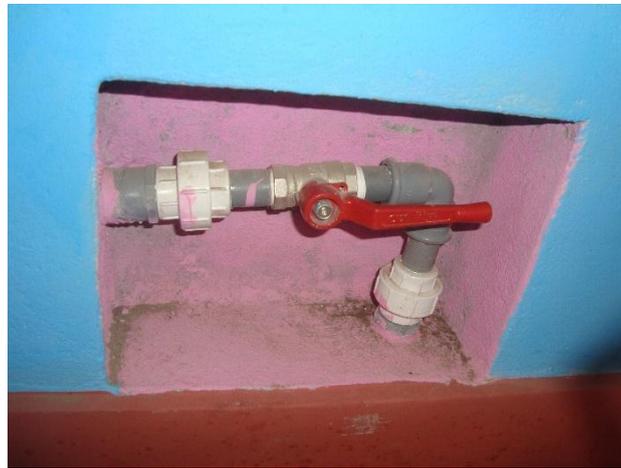
Inspección servicios higiénicos,
notamos que se encuentran en
buen estado.

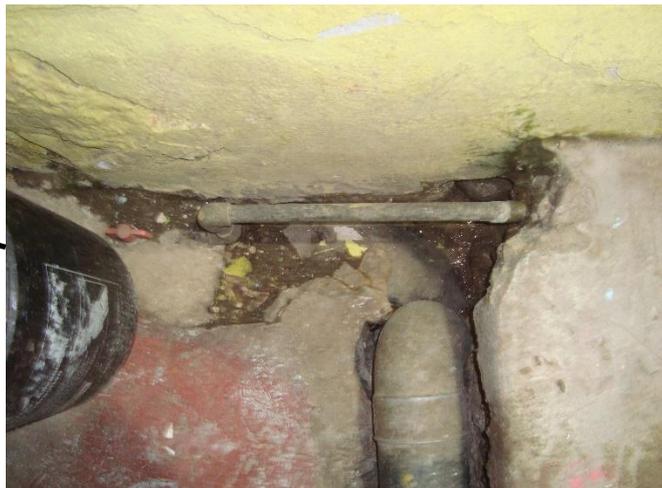
Notamos tuberías expuestas y en
mal estado

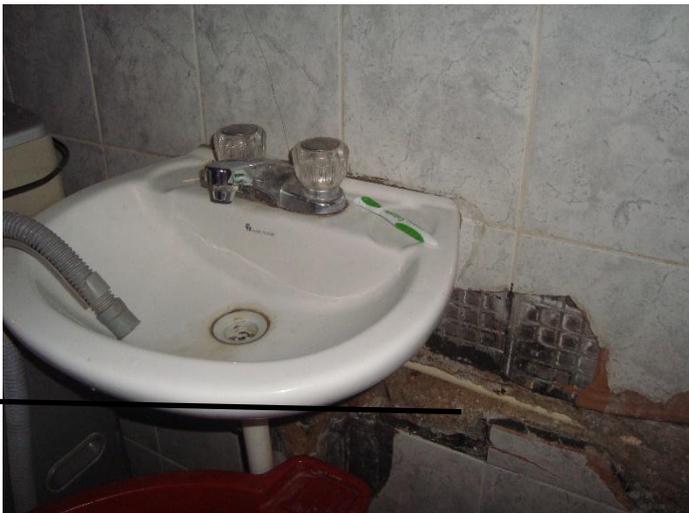
Lavatorio de baño, observamos
que la pared se encuentra en mal
estado.

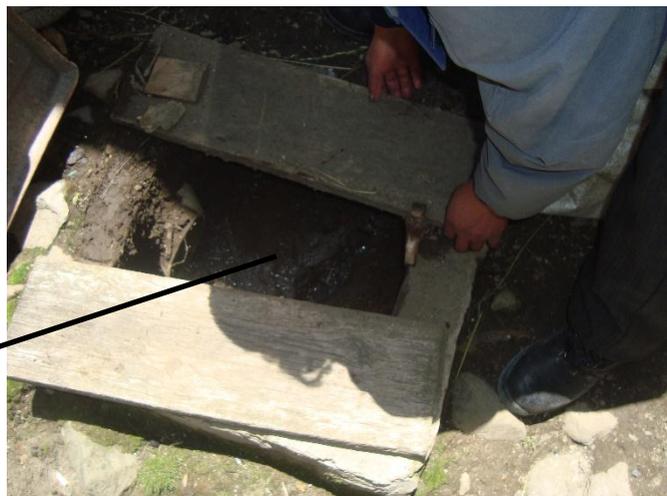
Caja de registro en mal estado, tapa de madera en mal estado.
