“FACTORES QUE MÁS INFLUYEN EN EL DETERIORO DE LAS CARRETERAS NO PAVIMENTADAS (AFIRMADAS) DE CAJAMARCA – SANTA BARBARA, CAJAMARCA – TRES MOLINOS, CAJAMARCA – CUMBE MAYO, CAJAMARCA 2017.”

Tesis para optar el título profesional de:

Cajamarca – Perú

2019

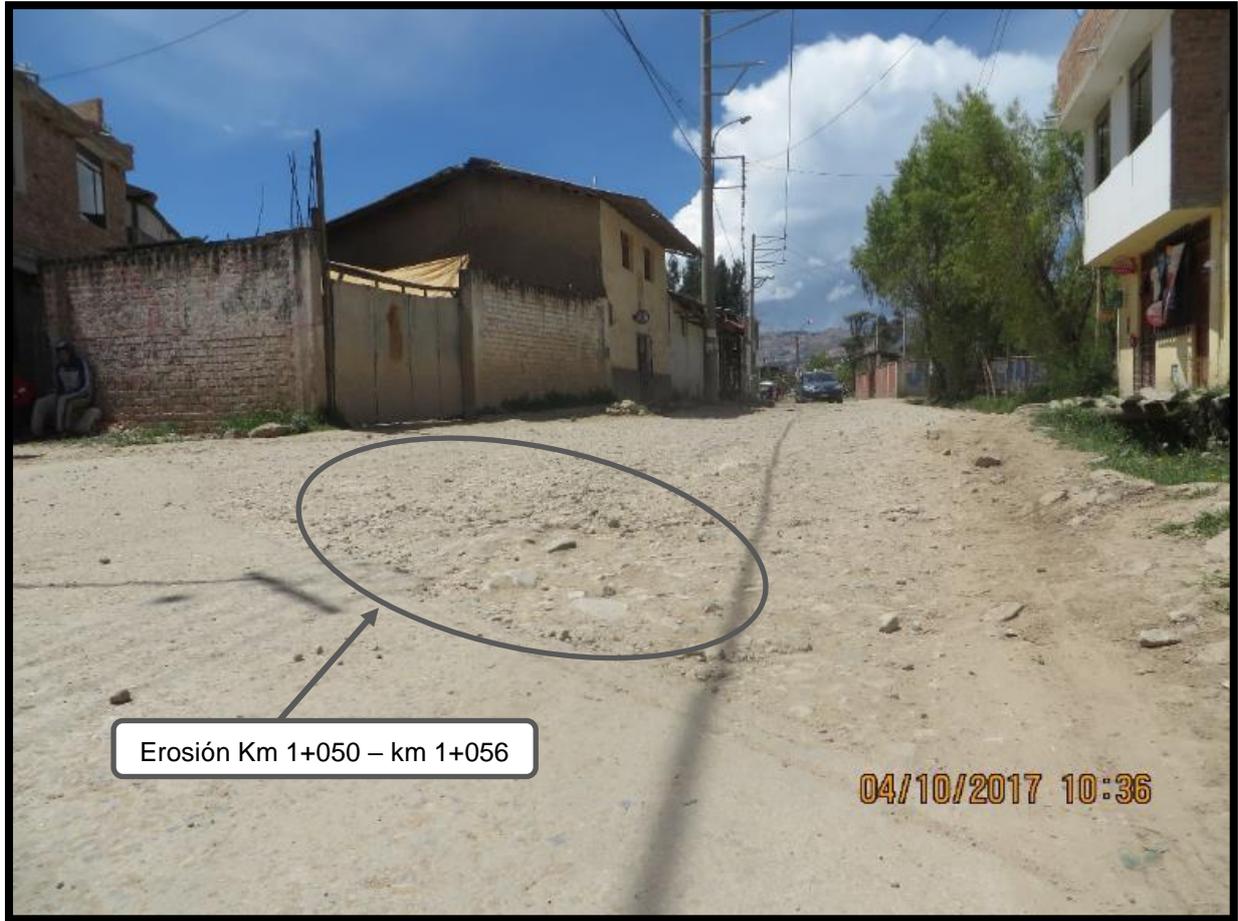
Fotografía N°1

Tipo de falla erosión en el tramo km 1+050 hasta km 1+056.

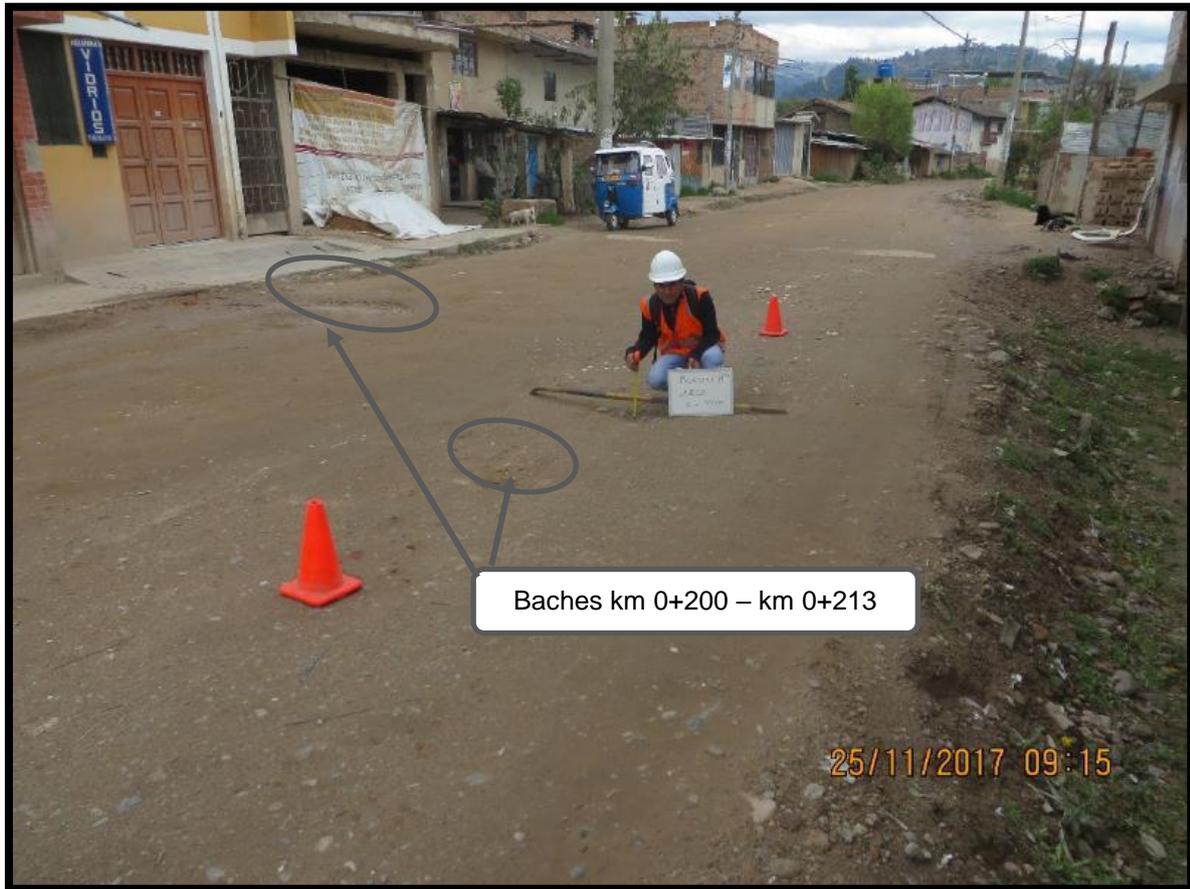
Fotografía N°2

Tipo de falla Baches en el tramo km 0+200 hasta km 0+213.

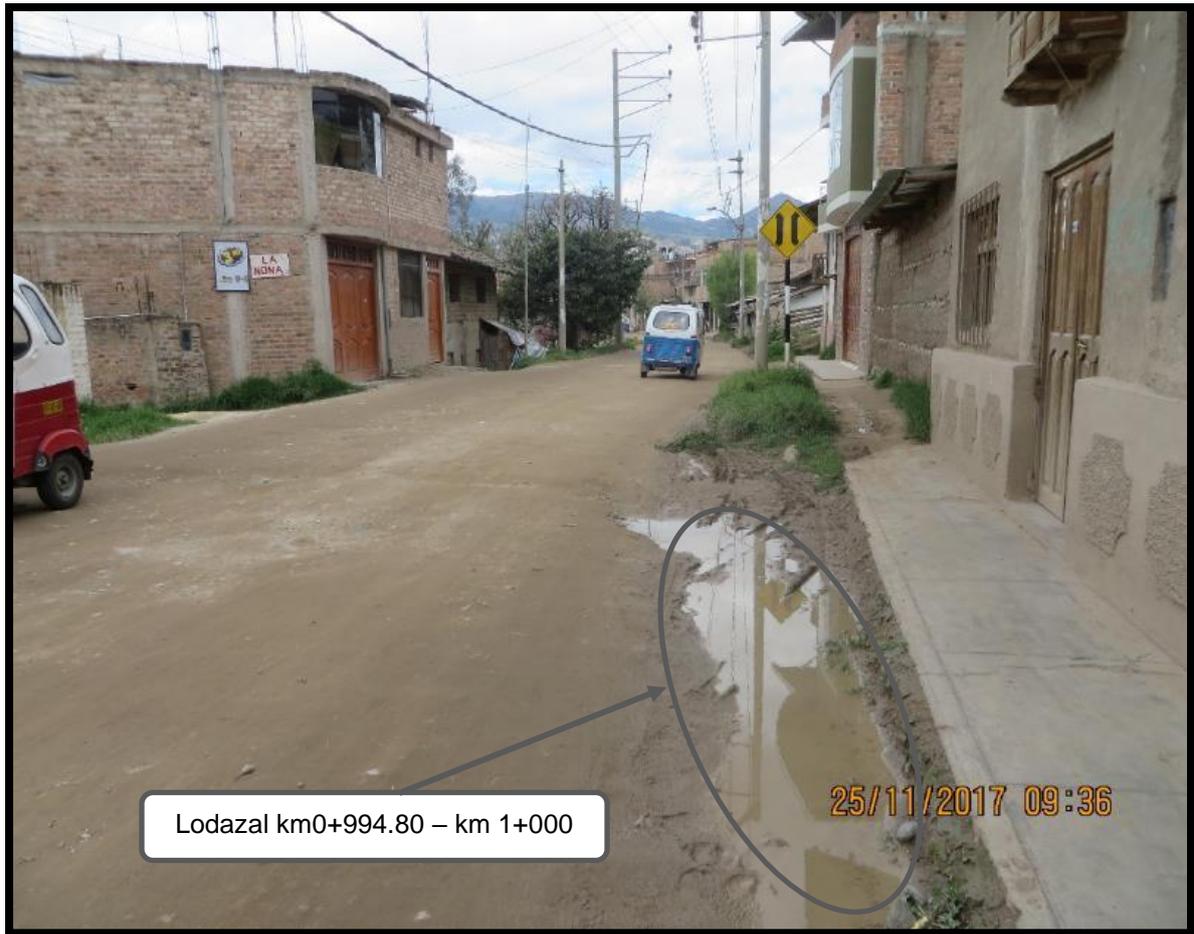
Fotografía N°3

Tipo de falla Lodazal en el tramo km 0+994.80 hasta km 1+000.

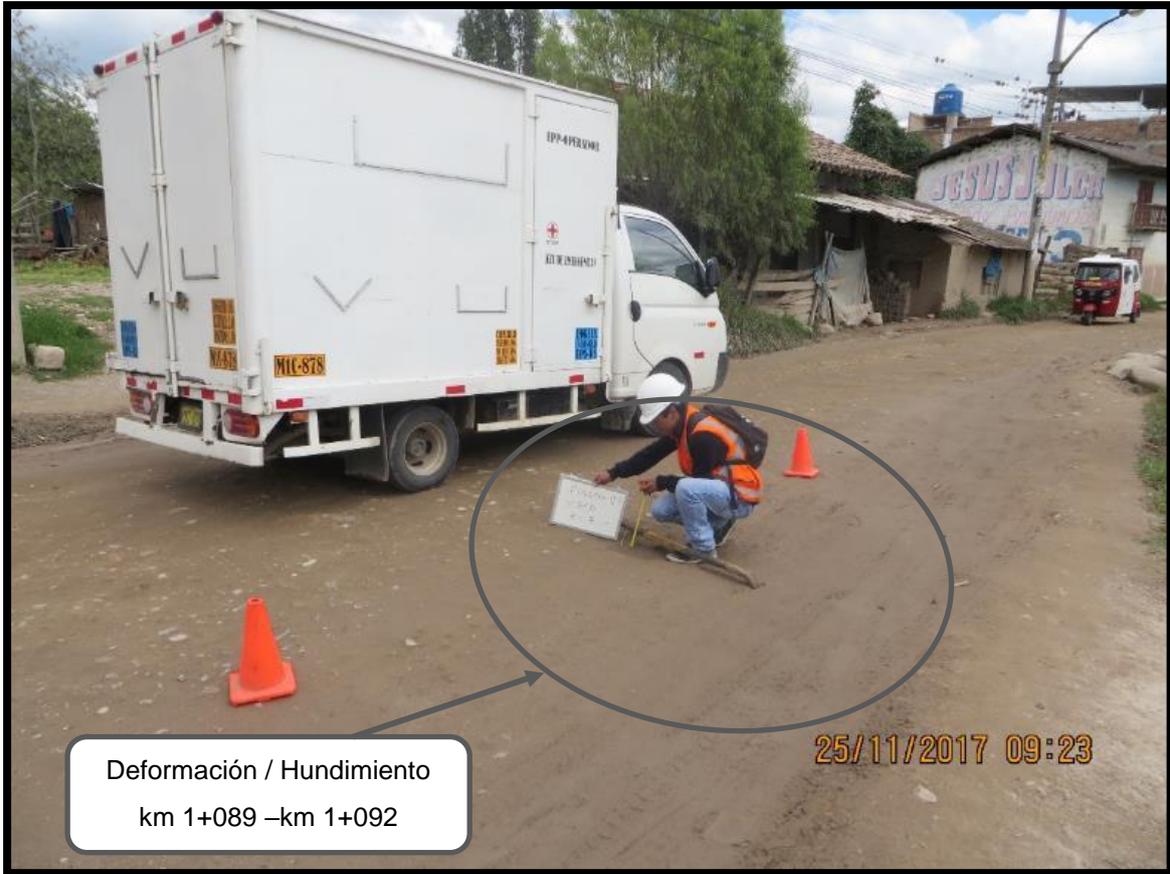
Fotografía N°4

Tipo de falla Deformación en el tramo km 1+089 hasta km 1+092.

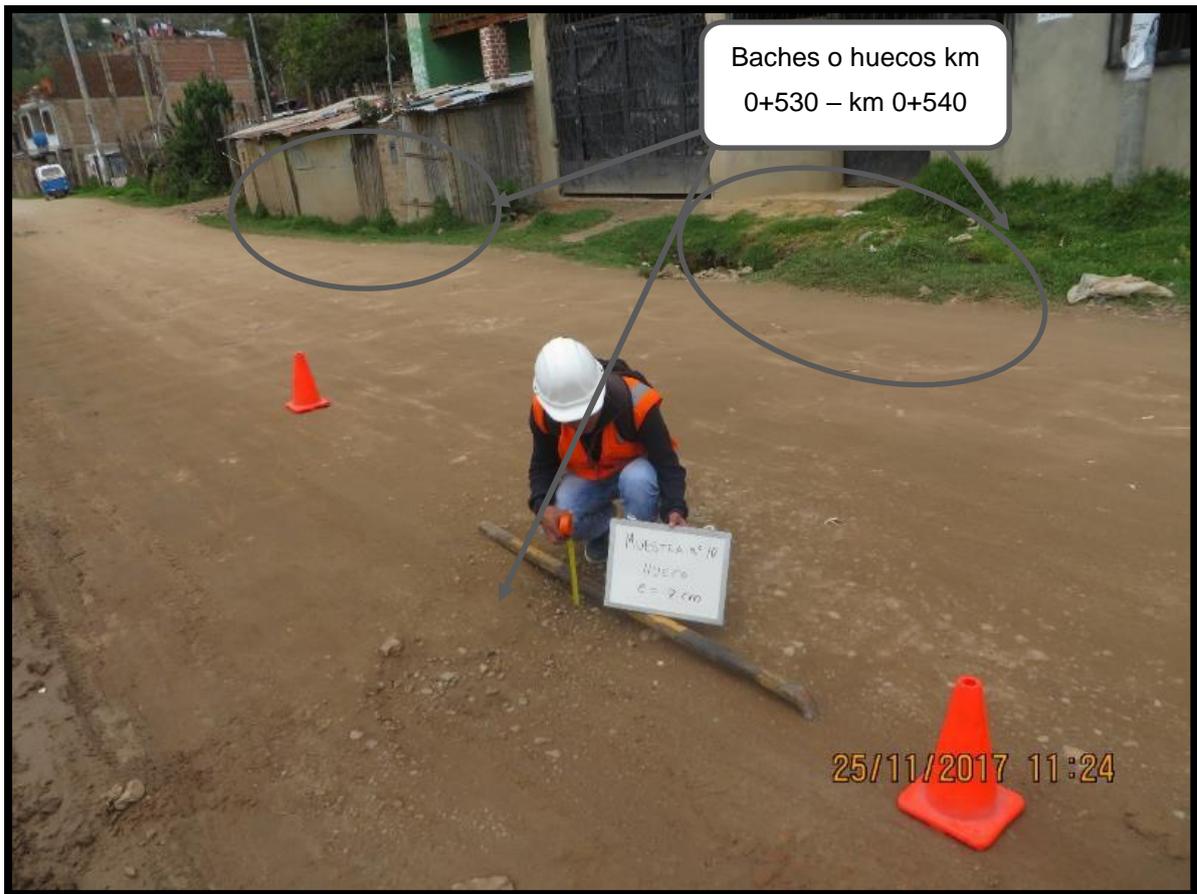
Fotografía N°5

Tipo de falla baches o huecos desde la progresiva 0+530 km hasta 0+540 km.

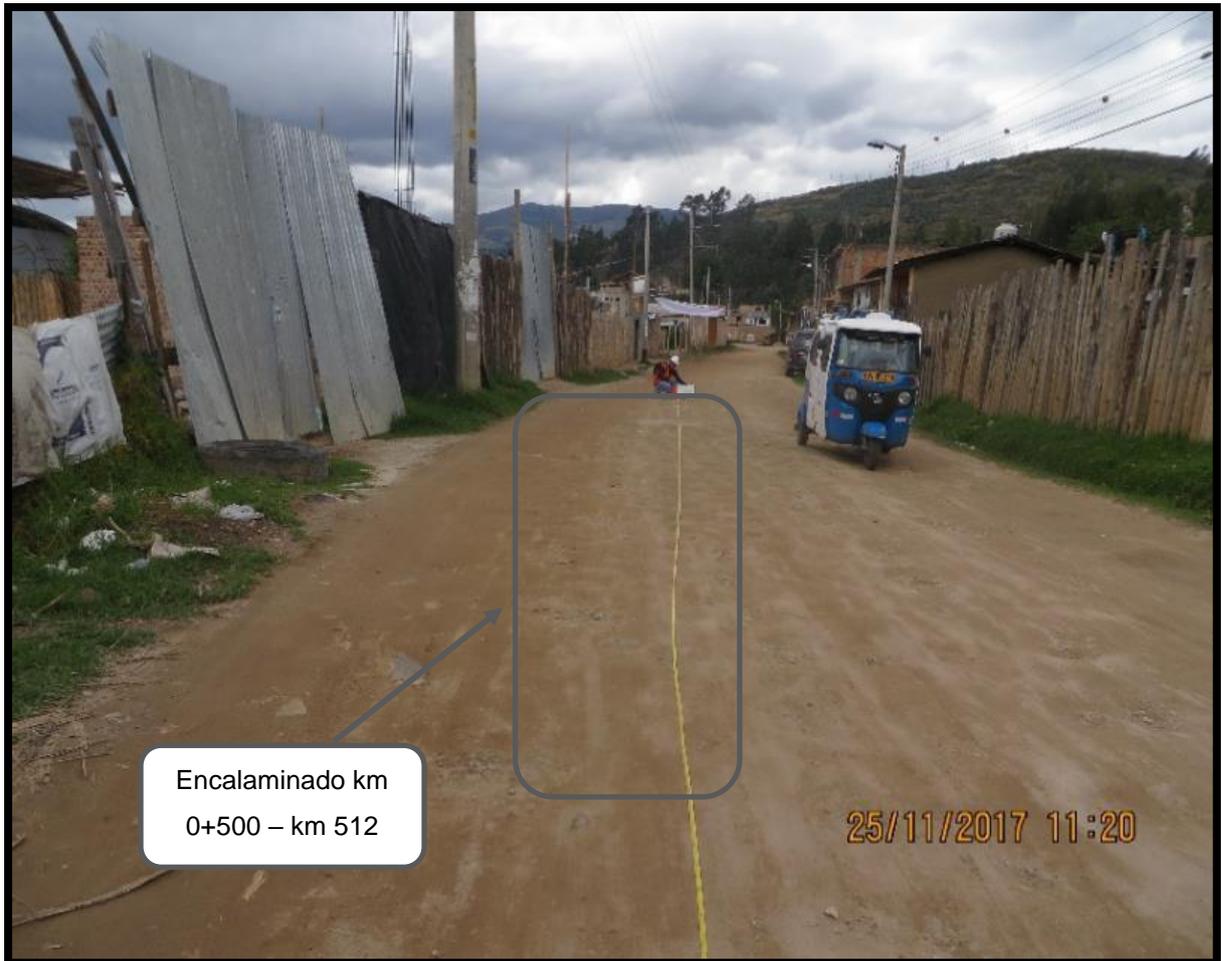
Fotografía N°6

Tipo de falla encalaminado en el tramo km 0+500 hasta km 0+512.

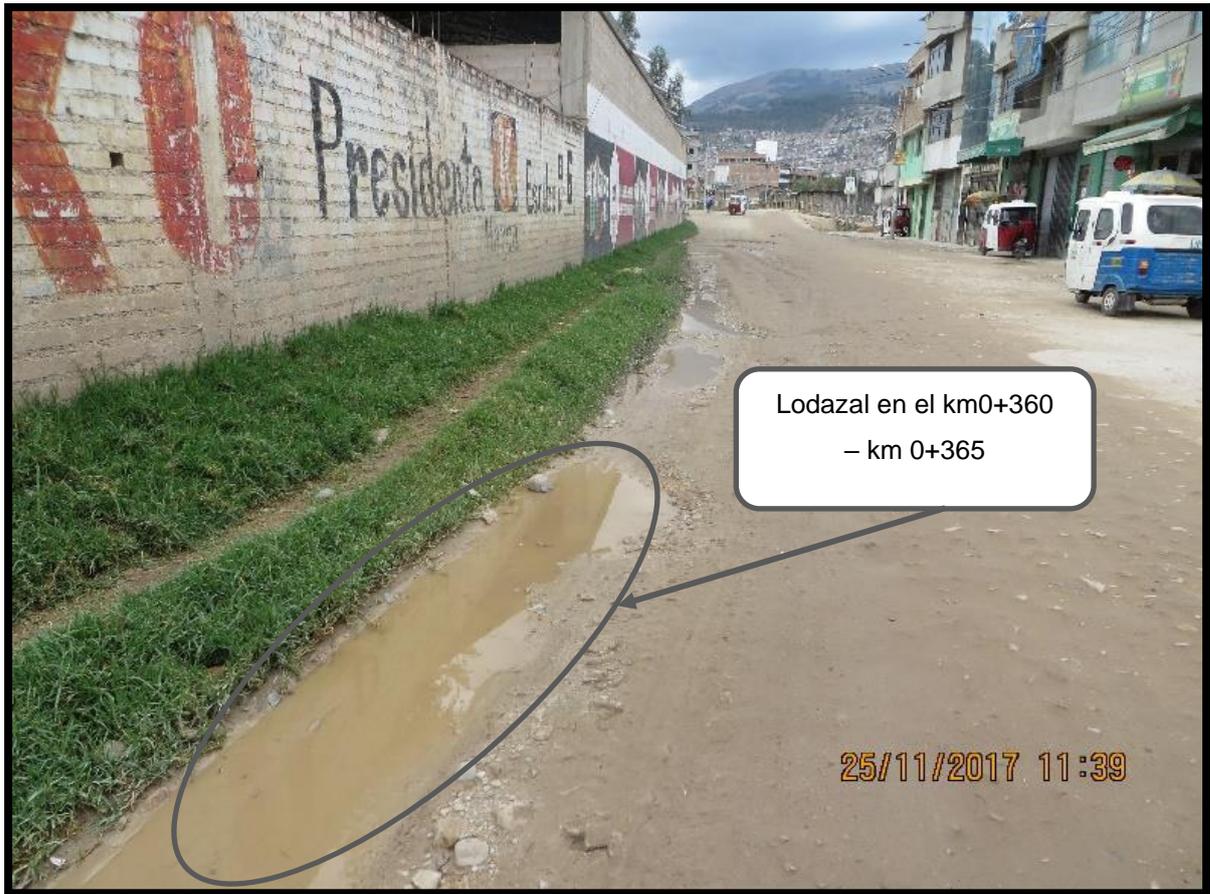
Fotografía N°7

Tipo de falla lodazal desde la progresiva km 0 + 360 hasta km 0+365.

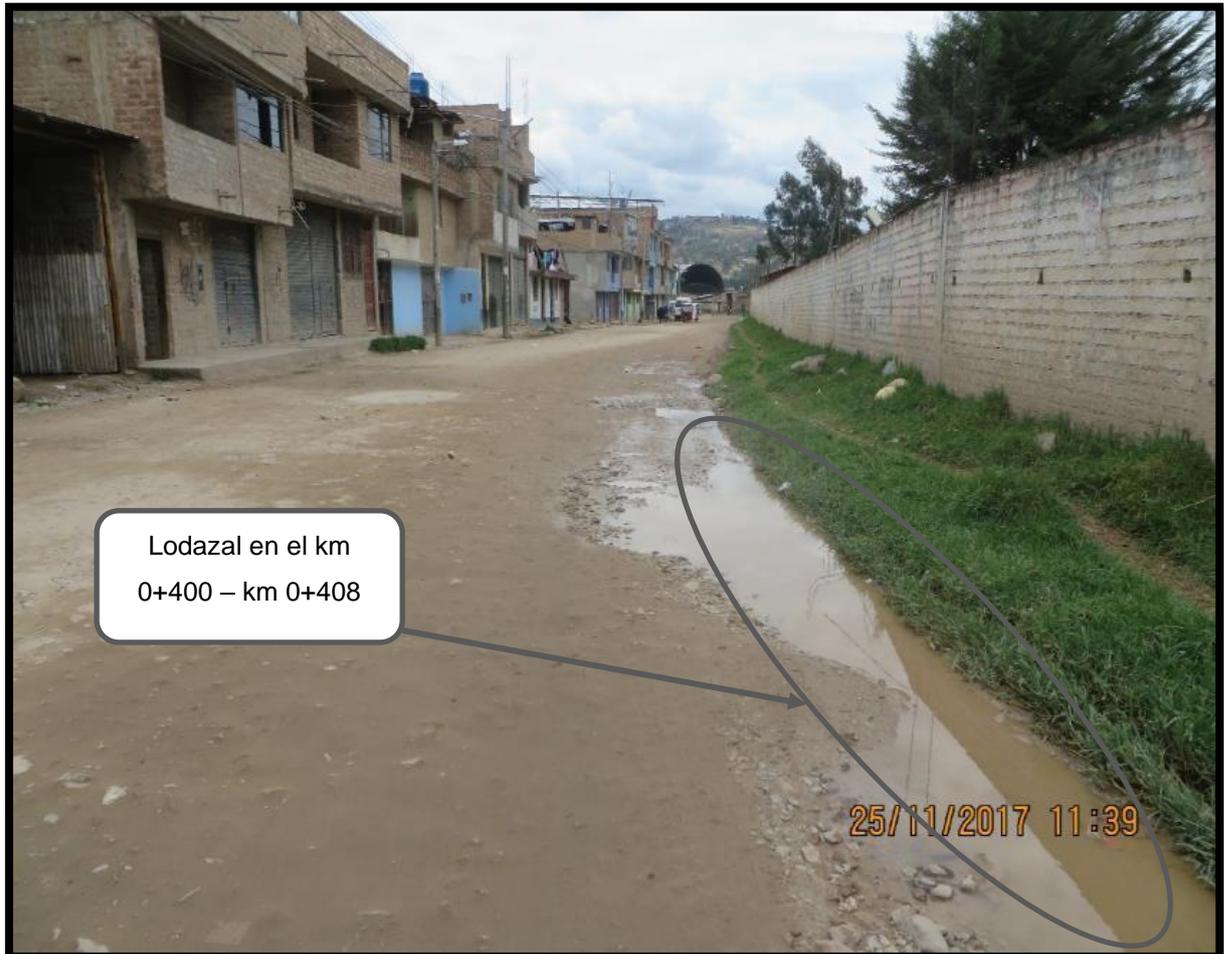
Fotografía N°8

Tipo de falla lodazal en tamo km 0+400 – km 0+408.

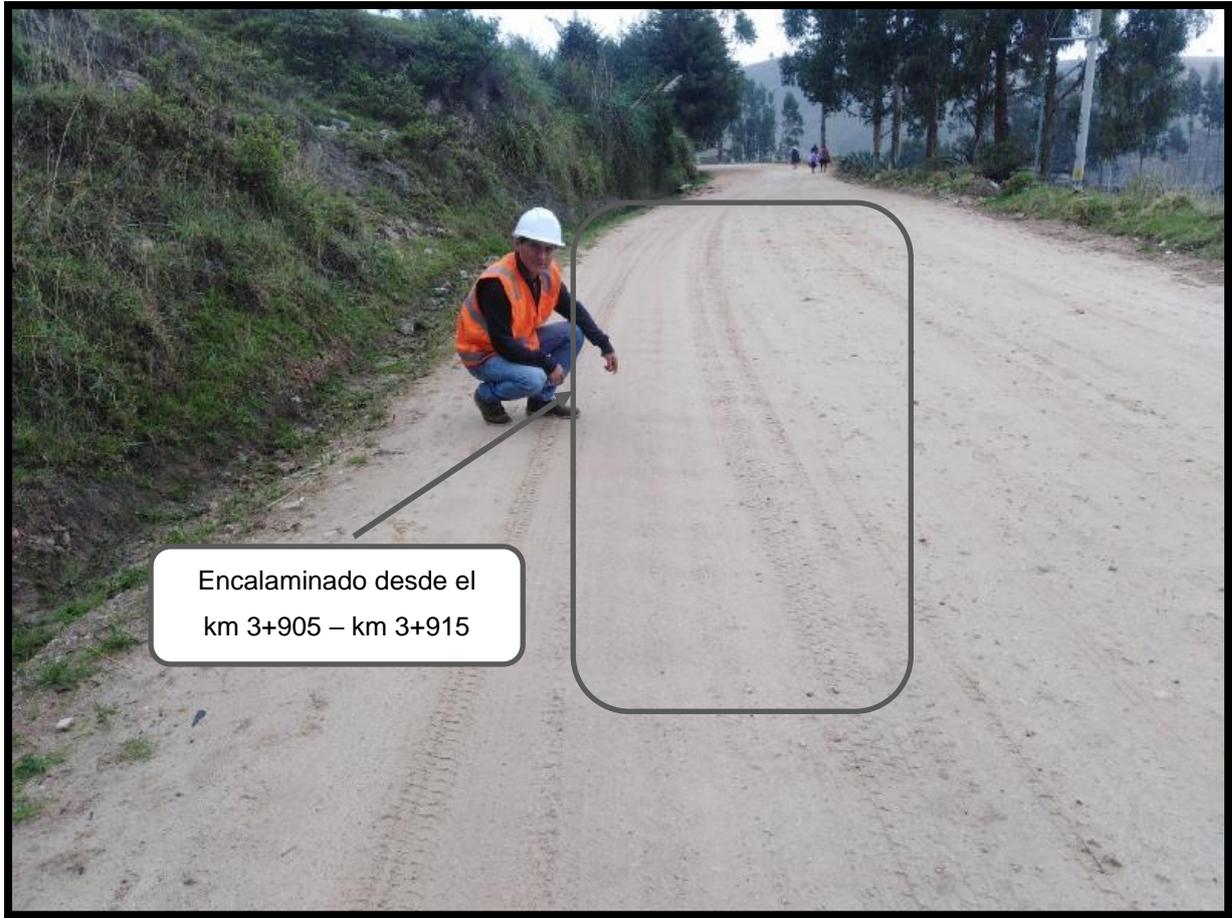
Fotografía N°9

Tipo de falla Encalaminado en el tramo km 3+905 hasta km 0+3+915.

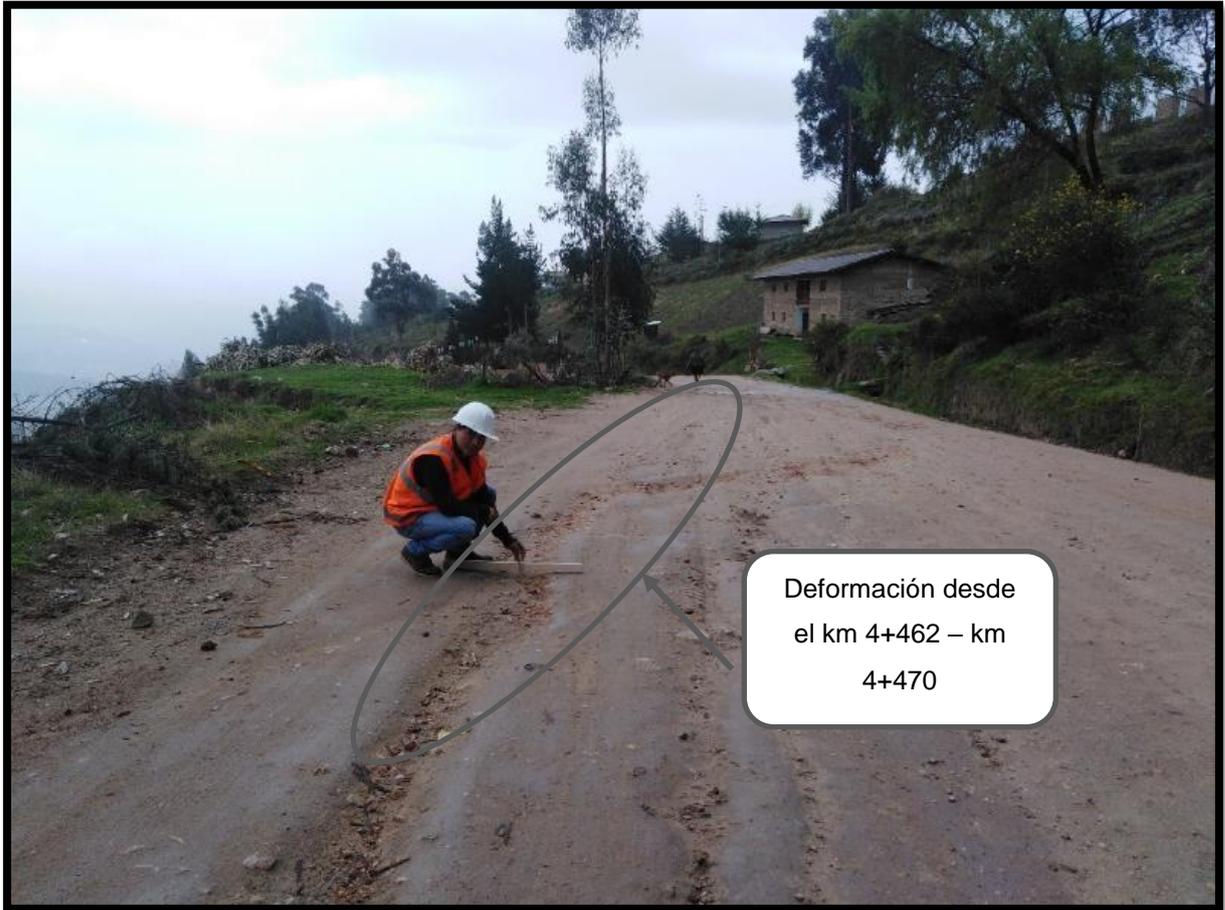
Fotografía N°10

Tipo de falla Deformación en el tramo km 4+462 hasta km 4+470.

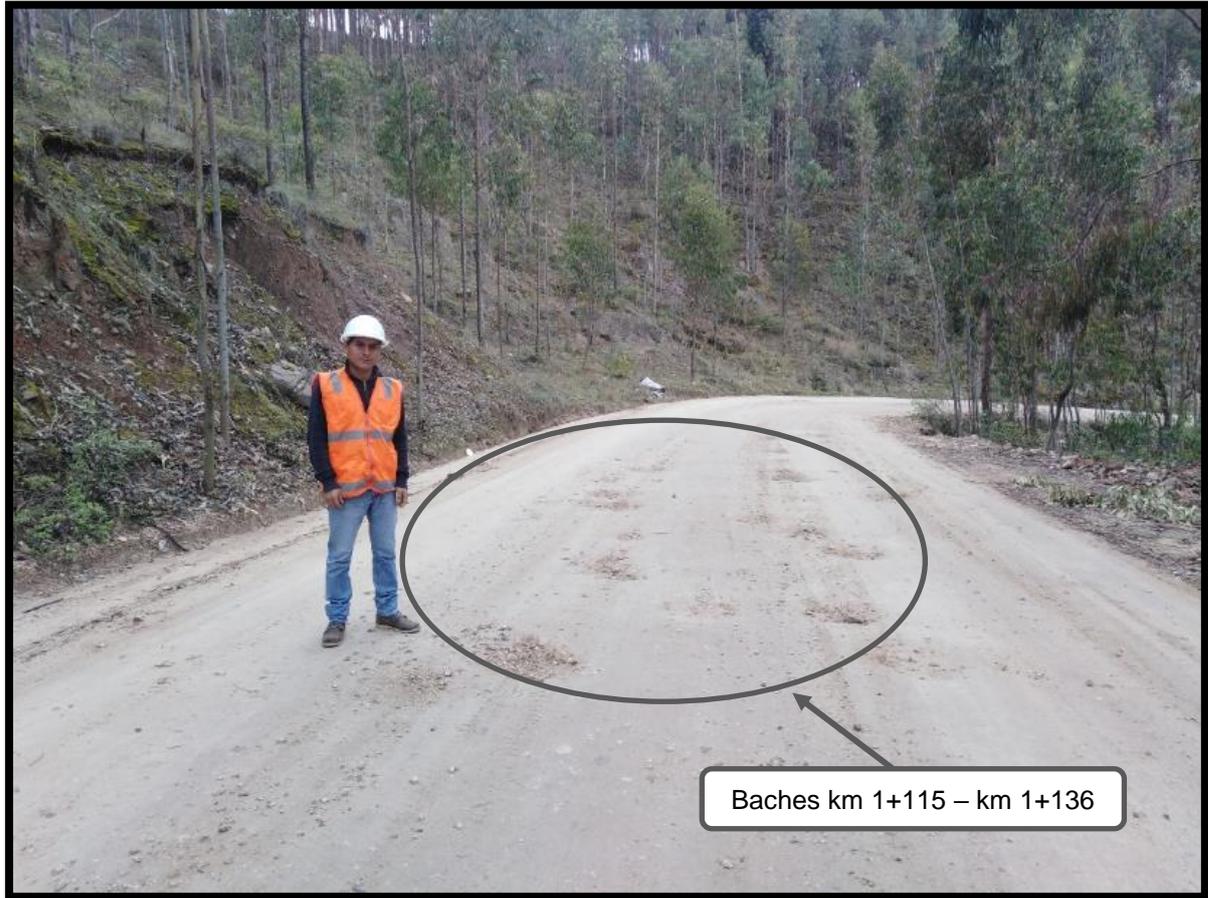
Fotografía N°11

Tipo de falla Baches en el tramo km 1+115 hasta km 1+136.

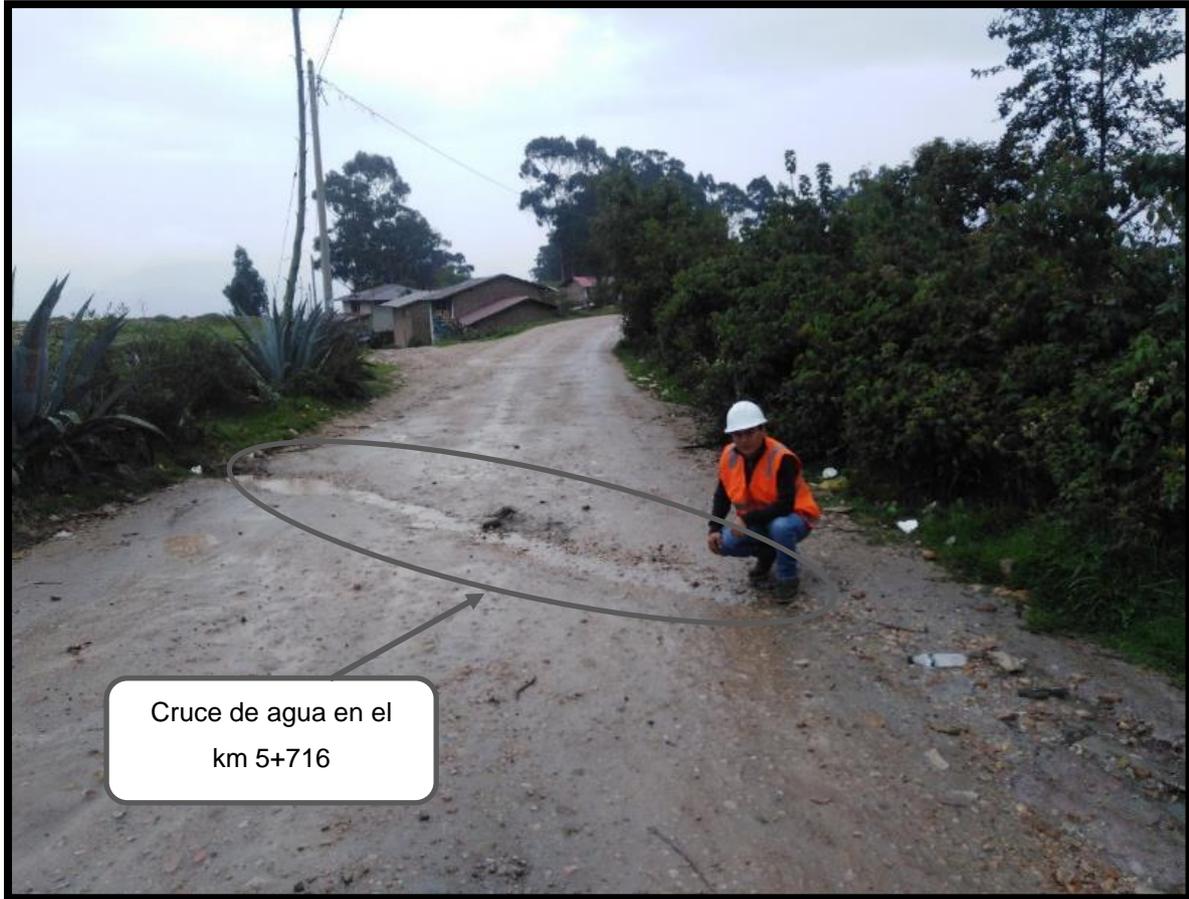
Fotografía N°12

Tipo de falla Cruce de agua en el tramo km 5+716 km

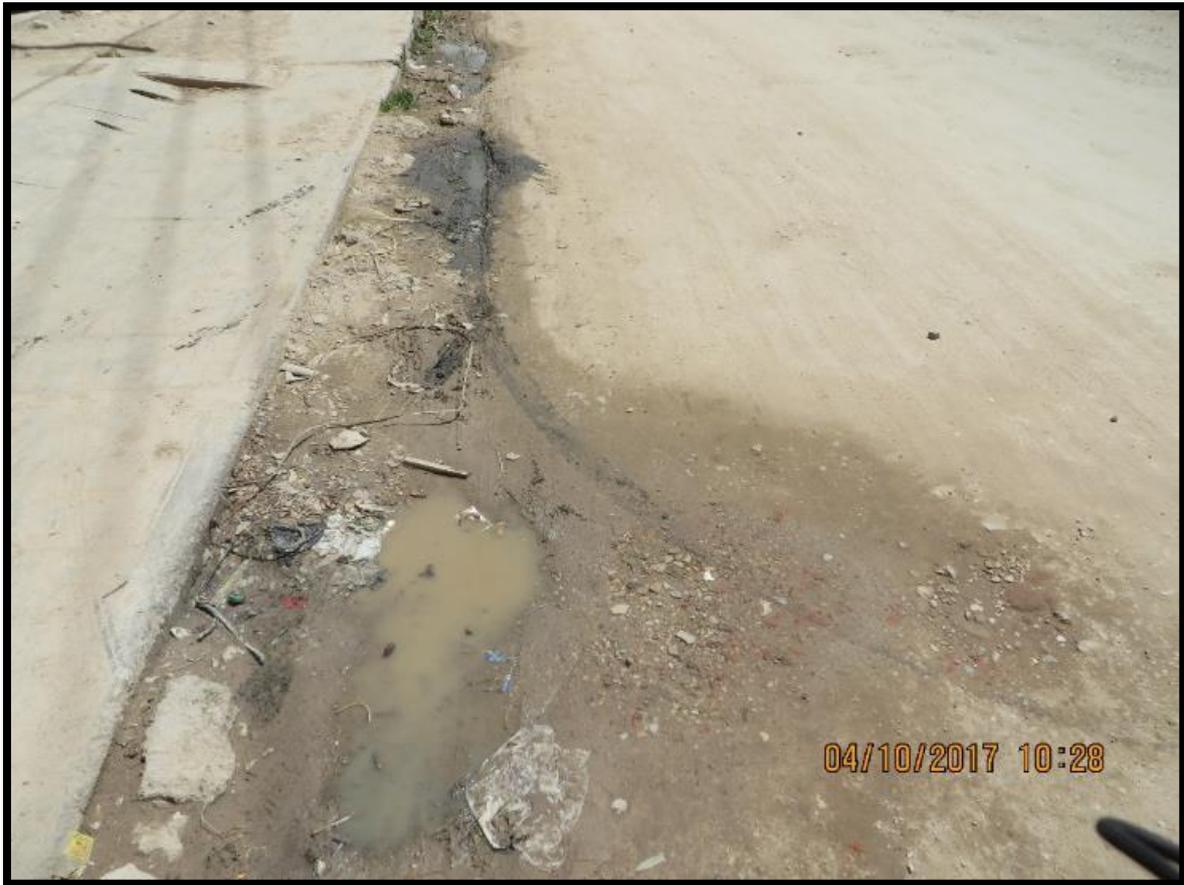
FOTOGRAFIA N°3

Carretera Cajamarca Santa Bárbara sin cunetas en el tramo 0+000 – 0+005

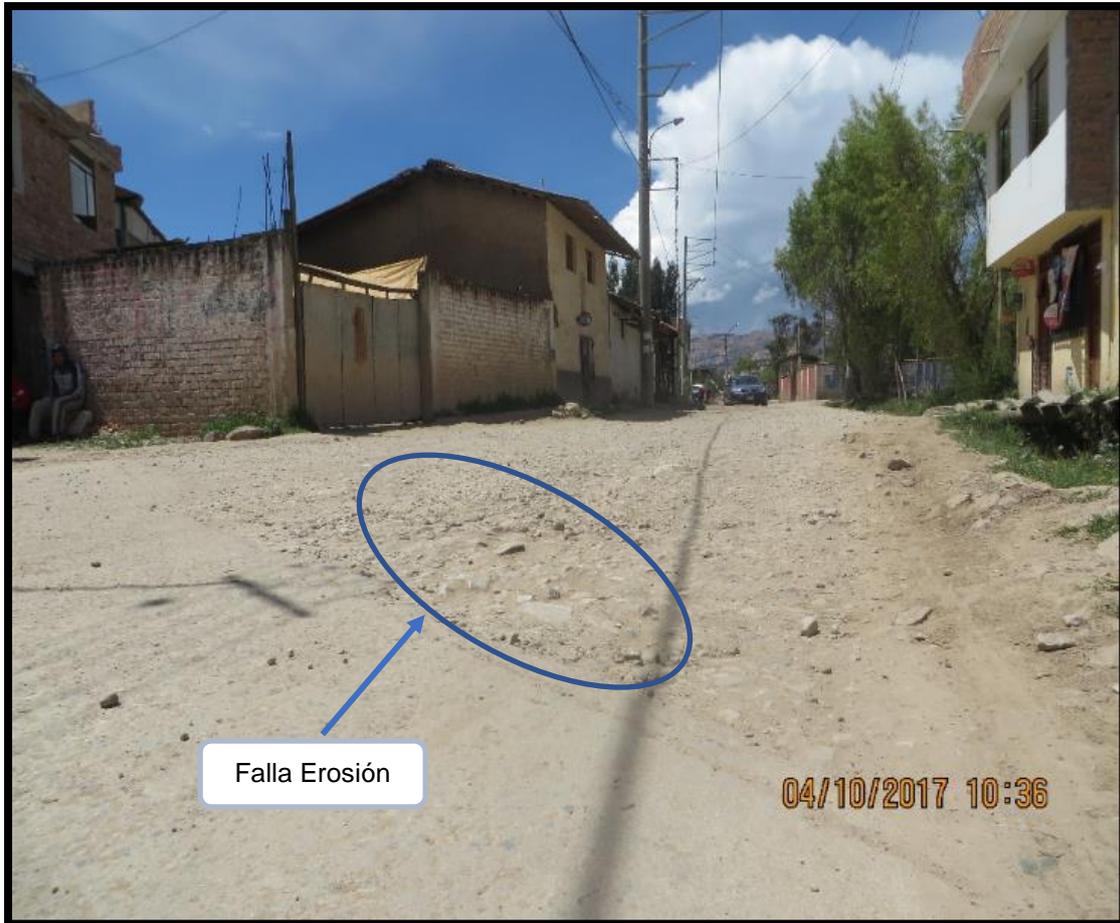
FOTOGRAFIA N°4

Tipo de la falla Erosión en el tramo 1+050 – 1+056

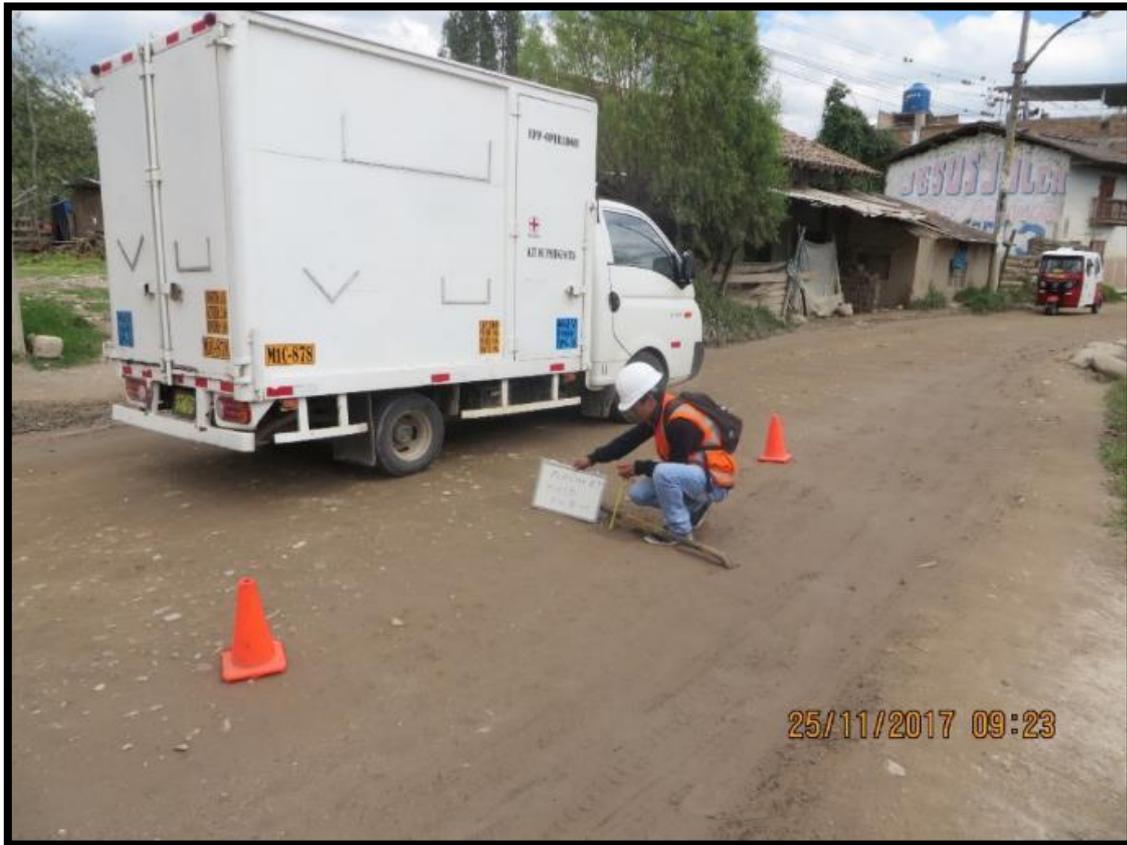
FOTOGRAFIA N°5

Tipo de falla Deformación / hundimientos en el tramo 1+089 – 1+092.

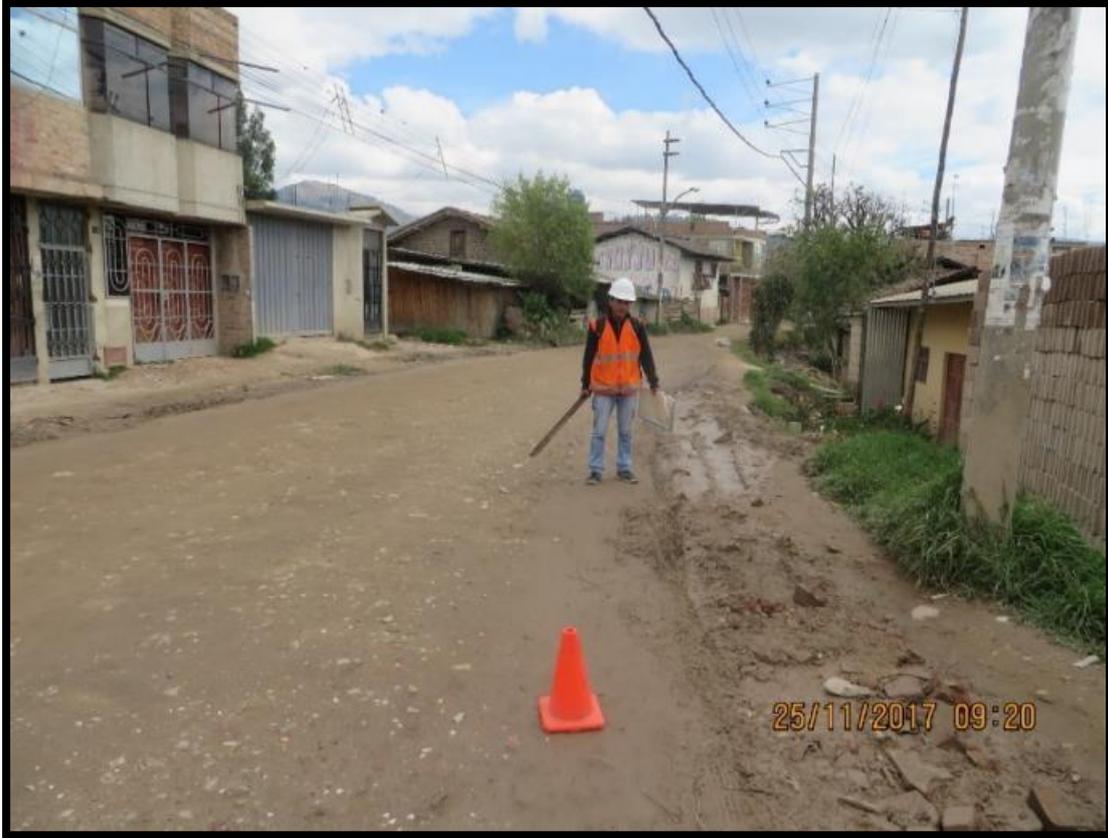
FOTOGRAFIA N°6

Tipo de falla Lodazal en el tramo 0+300 – 0+306.50

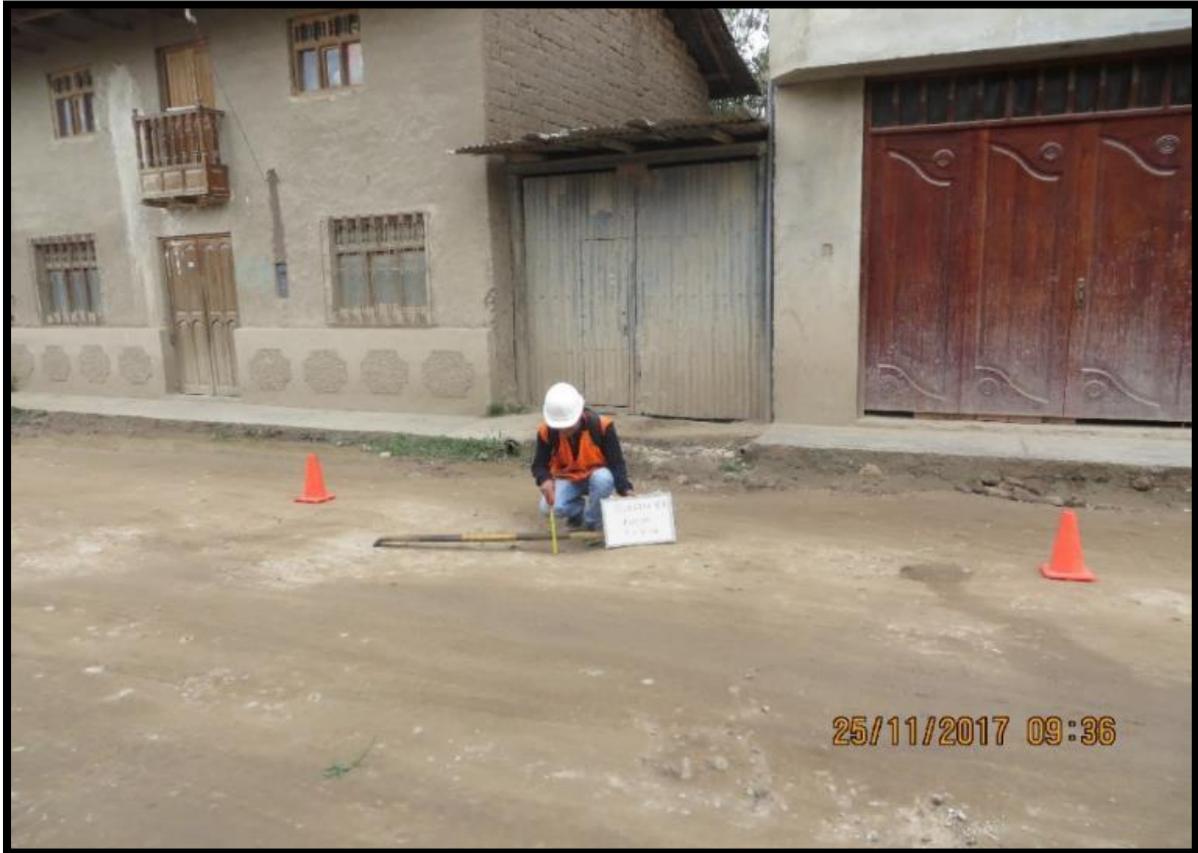
FOTOGRAFIA N°7

Tipo de falla baches o huecos en el tramo 0+621 – 0+630

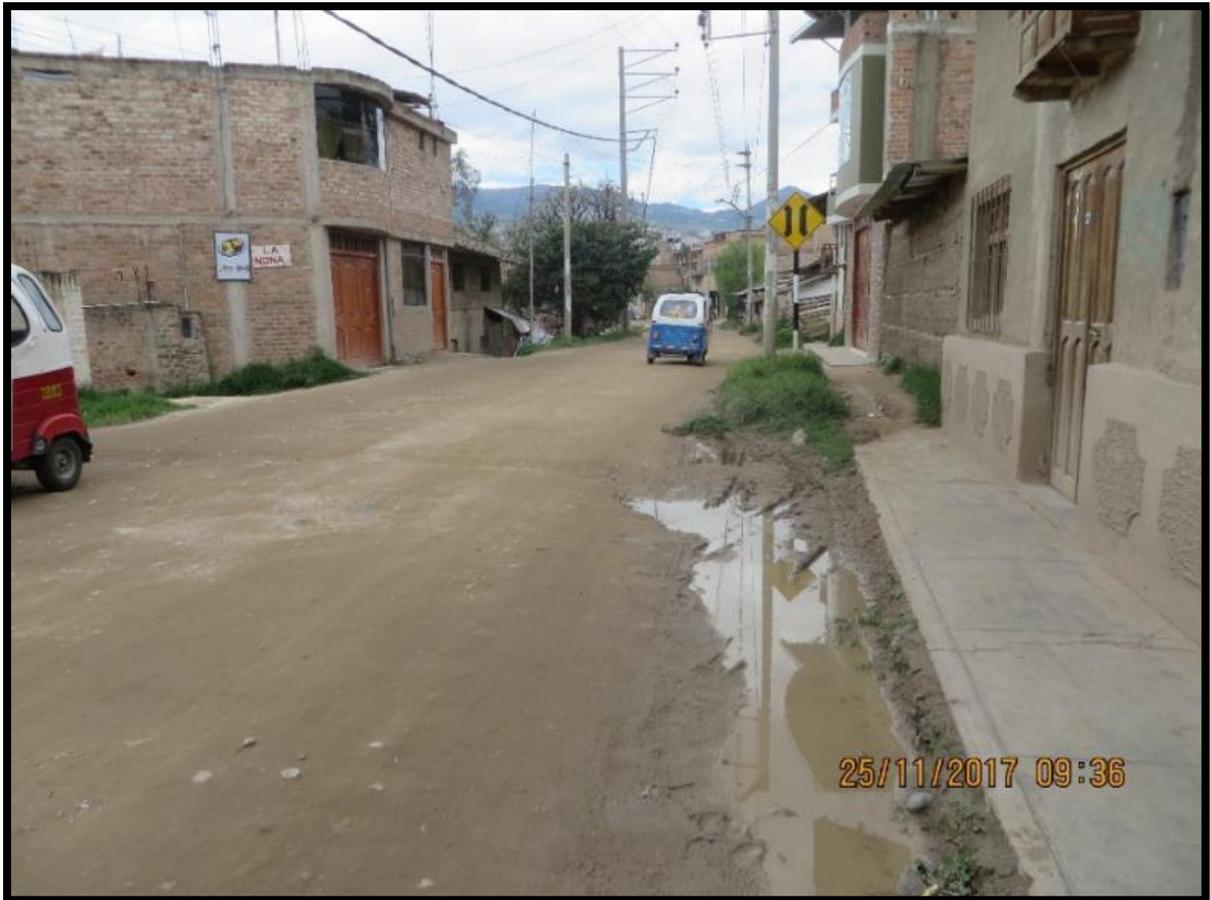
FOTOGRAFIA N°8

Tipo de falla Lodazal en el tramo 0+995 – 1+000

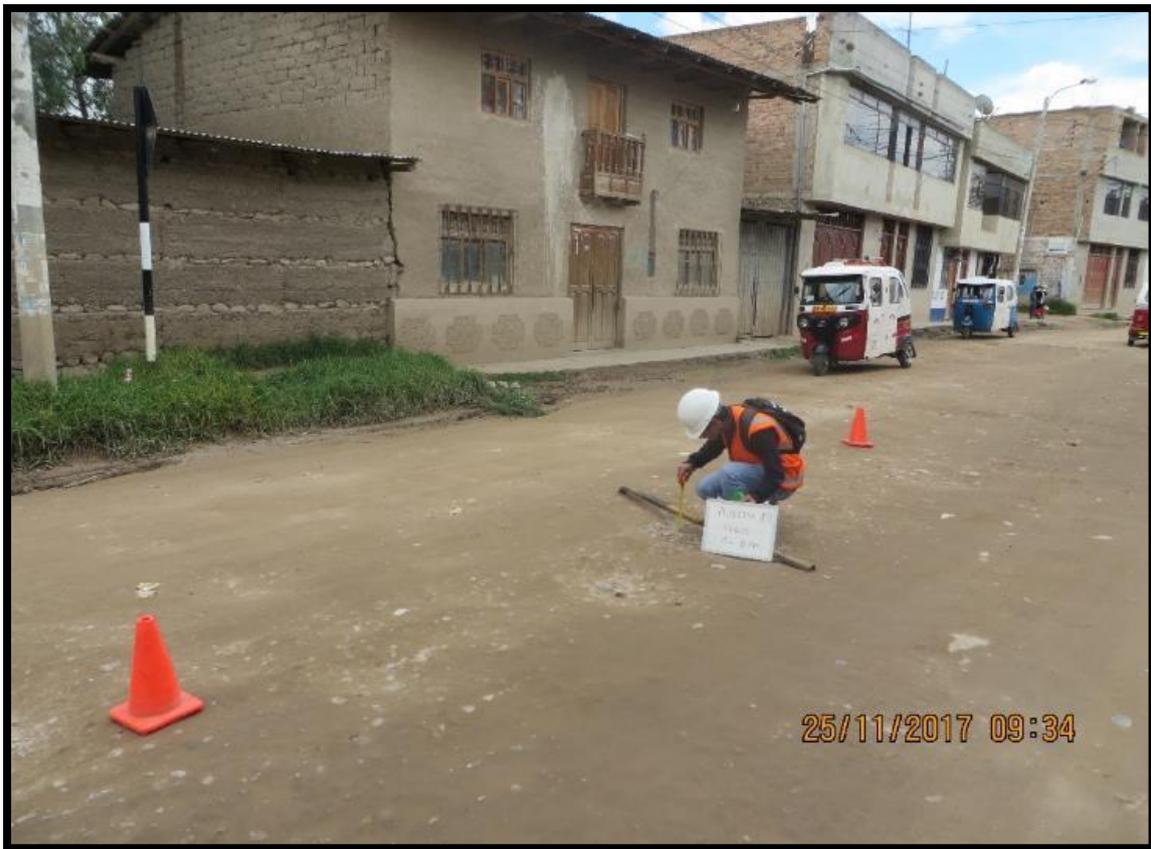
FOTOGRAFIA N°9

Tipo de falla baches o huecos en el tramo 1+106 – 1+126.

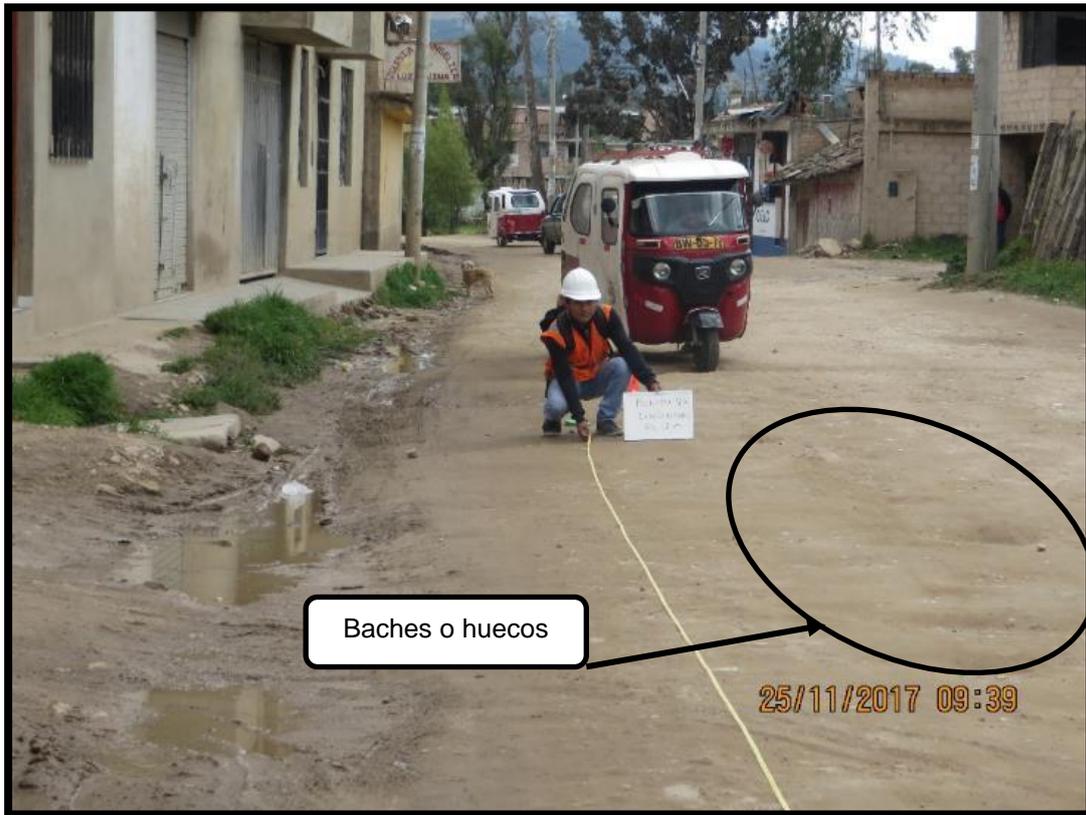
FOTOGRAFIA N°10

Tipo de falla baches o huecos en el tramo 0+763 – 0+781.60.

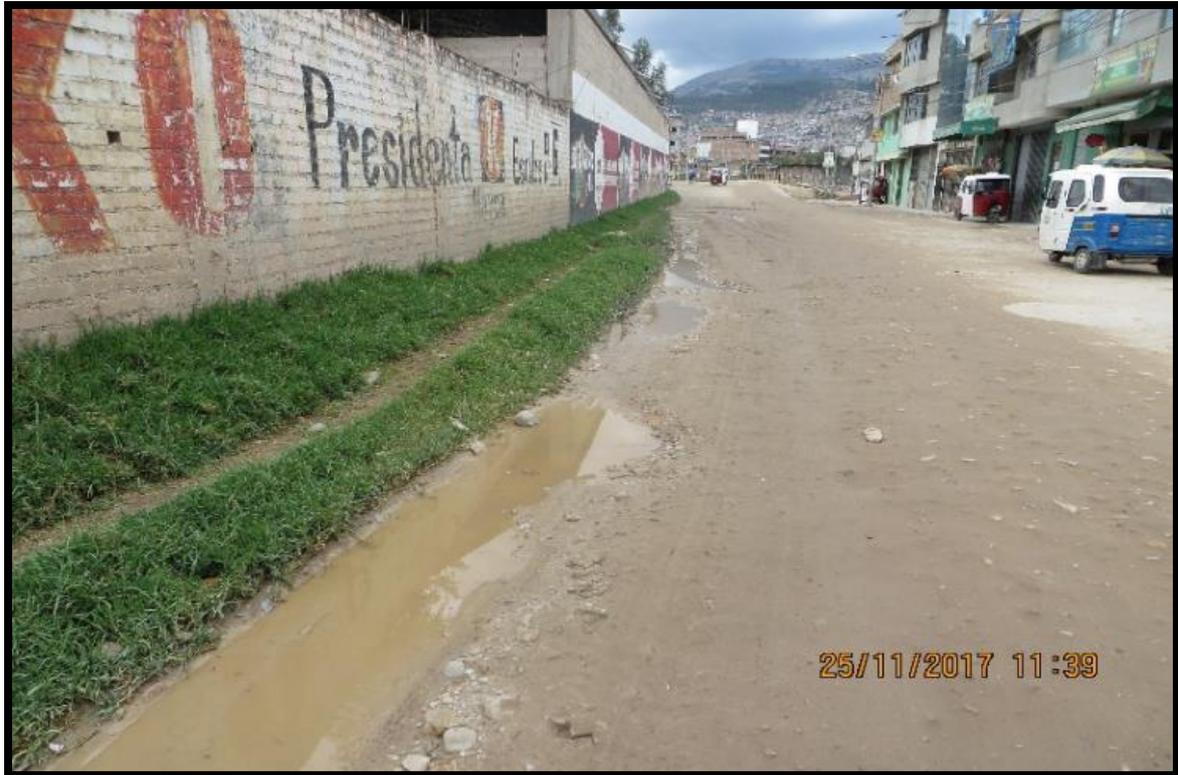
FOTOGRAFIA N°12

Tipo de falla lodazal en el tramo 0+360 – 0+385.
