“FACTORES QUE MÁS INFLUYEN EN EL DETERIORO DE LAS CARRETERAS NO PAVIMENTADAS (AFIRMADAS) DE CAJAMARCA – SANTA BARBARA, CAJAMARCA – TRES MOLINOS, CAJAMARCA – CUMBE MAYO, CAJAMARCA 2017.”

Tesis para optar el título profesional de:

Cajamarca – Perú

2019

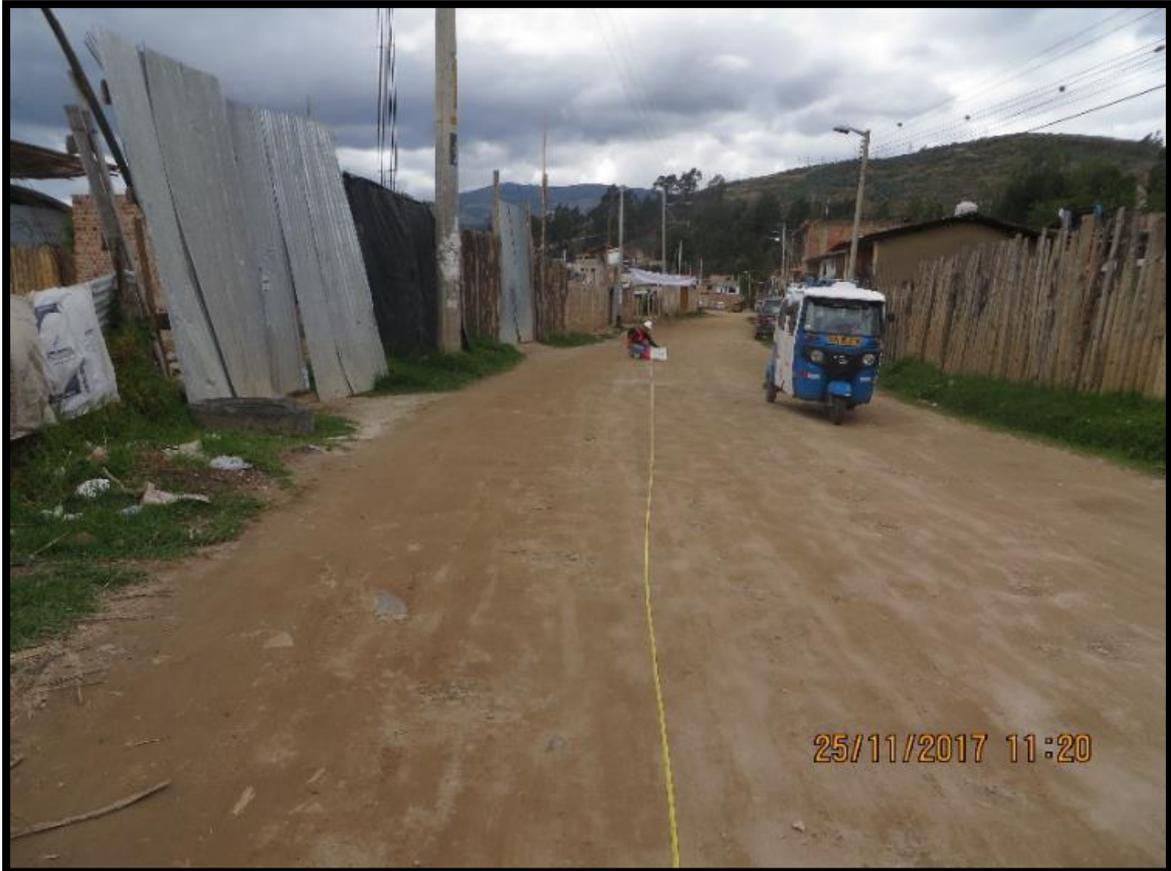
FOTOGRAFIA N°13

Tipo de falla de Encalaminado en el tramo 0+500 – 0+512.

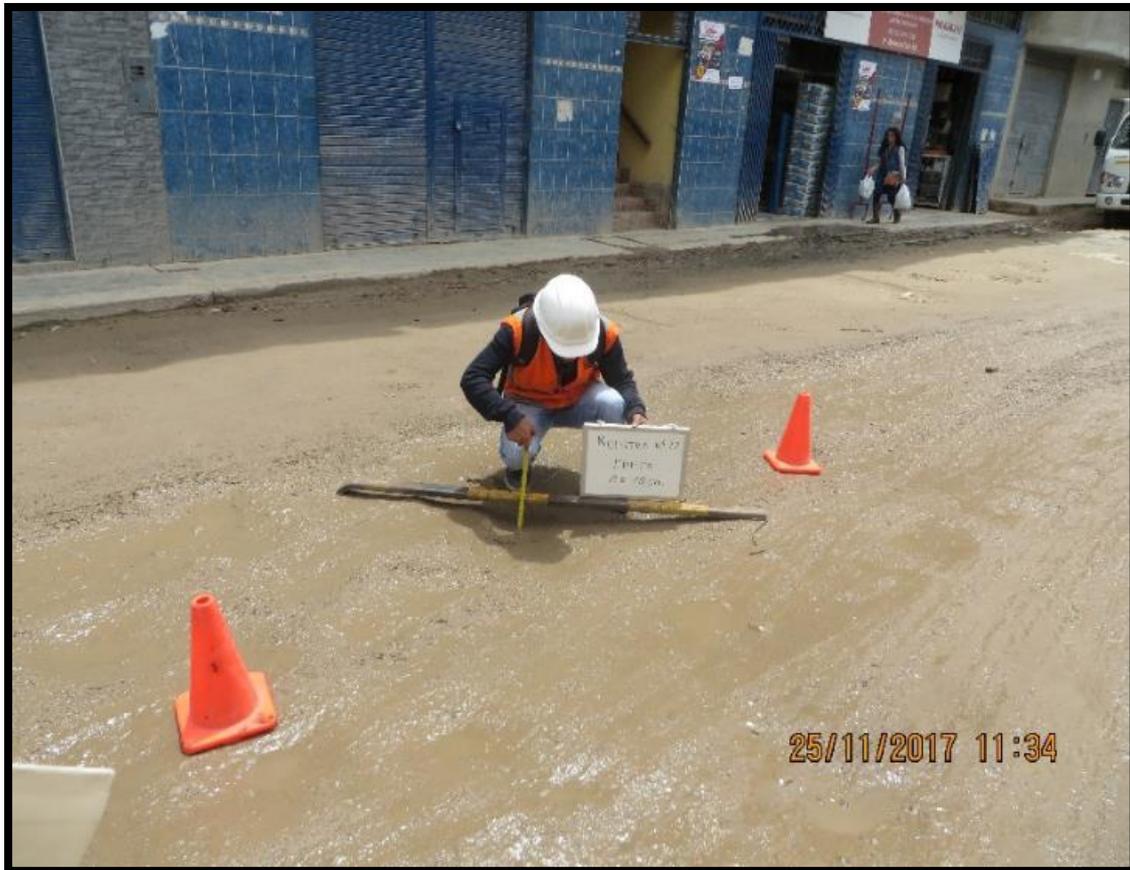
FOTOGRAFIA N°14

Tipo de falla baches o huecos en el tramo 0+515 – 0+522.

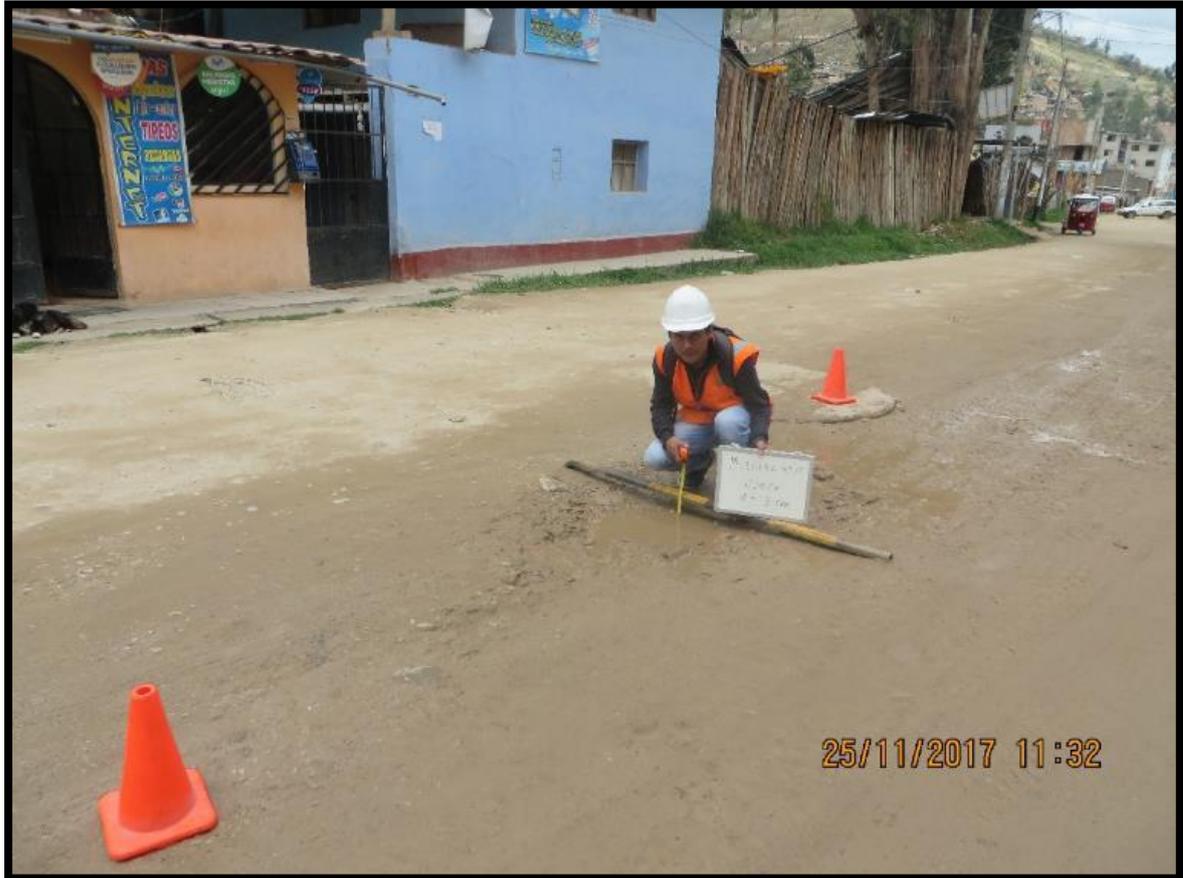
FOTOGRAFIA N°15

Tipo de falla baches o huecos en el tramo 1+126 – 1+140.

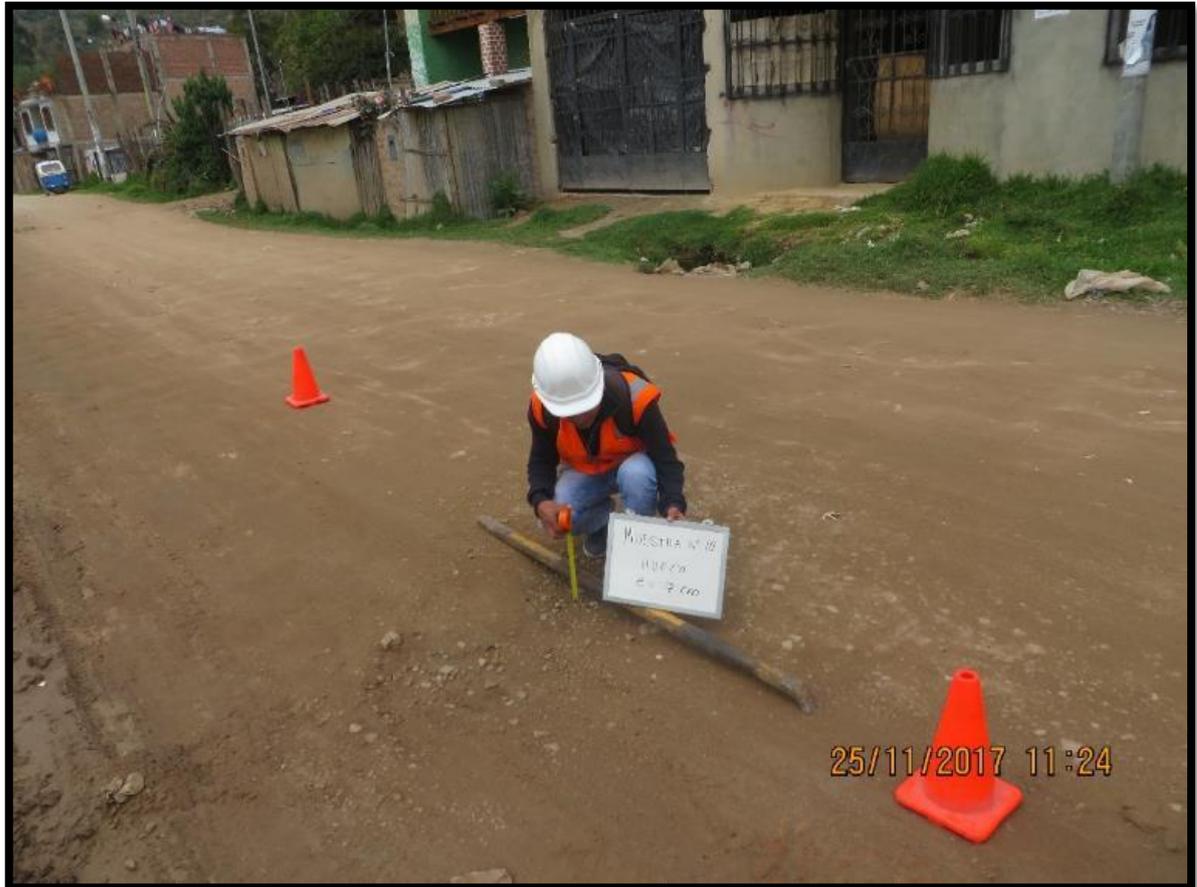
FOTOGRAFIA N°16

Tipo de falla de baches o huecos en el tramo 1+340 – 1+352.

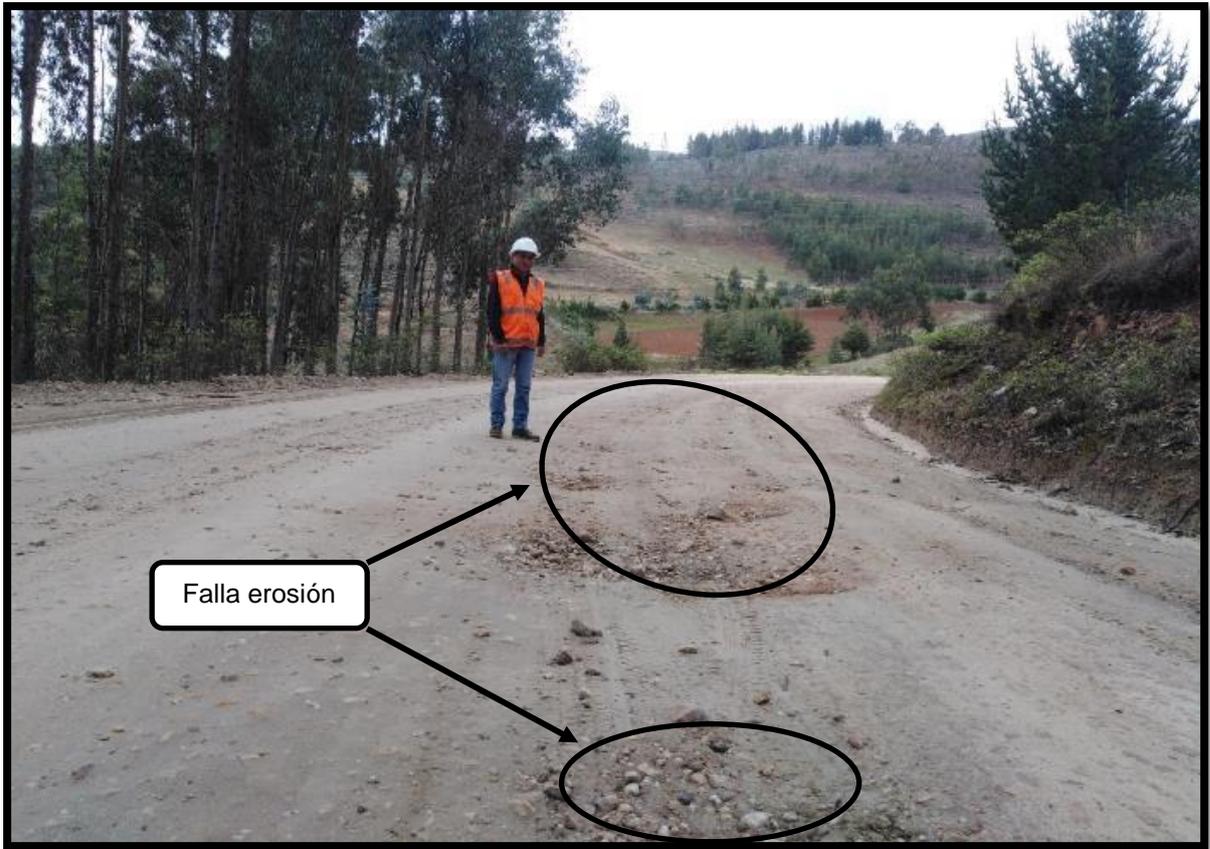
FOTOGRAFIA N°18

Tipo de falla Erosión en el tramo 5+701 – 5+707.

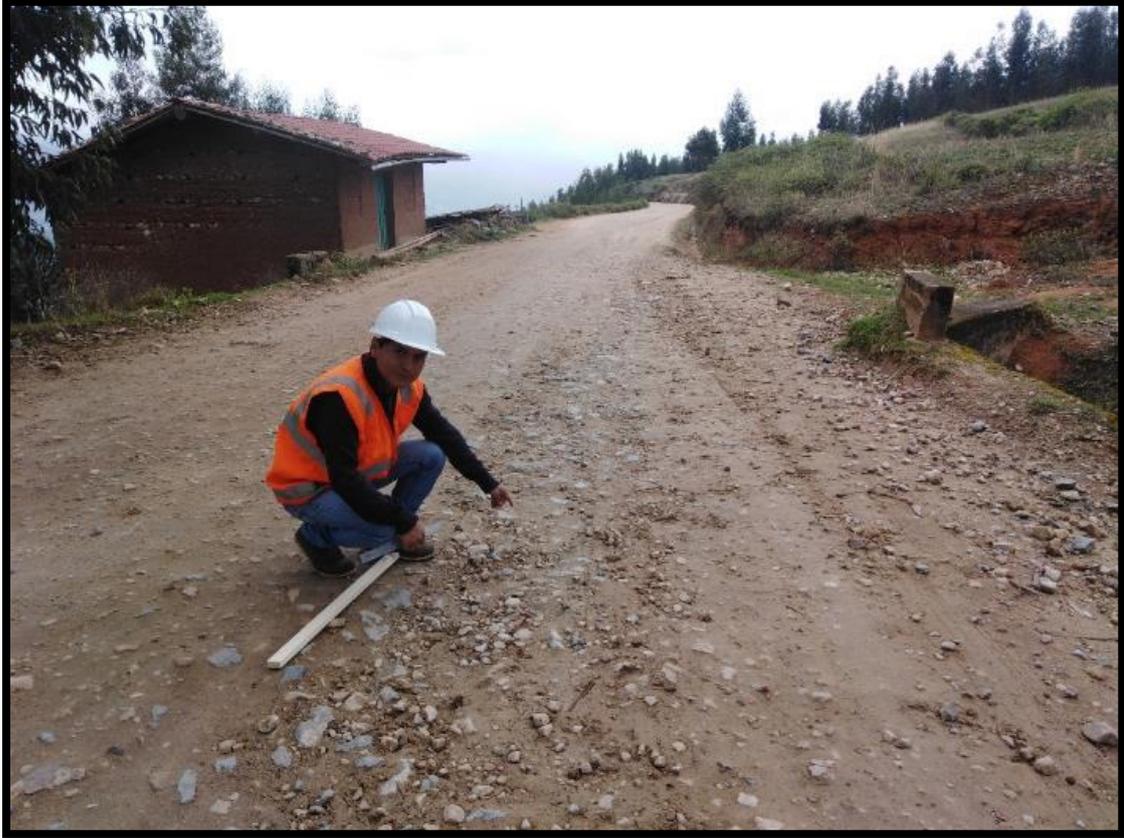
FOTOGRAFIA N°19

Tipo de falla erosión en el tramo 3+496 – 3+500.

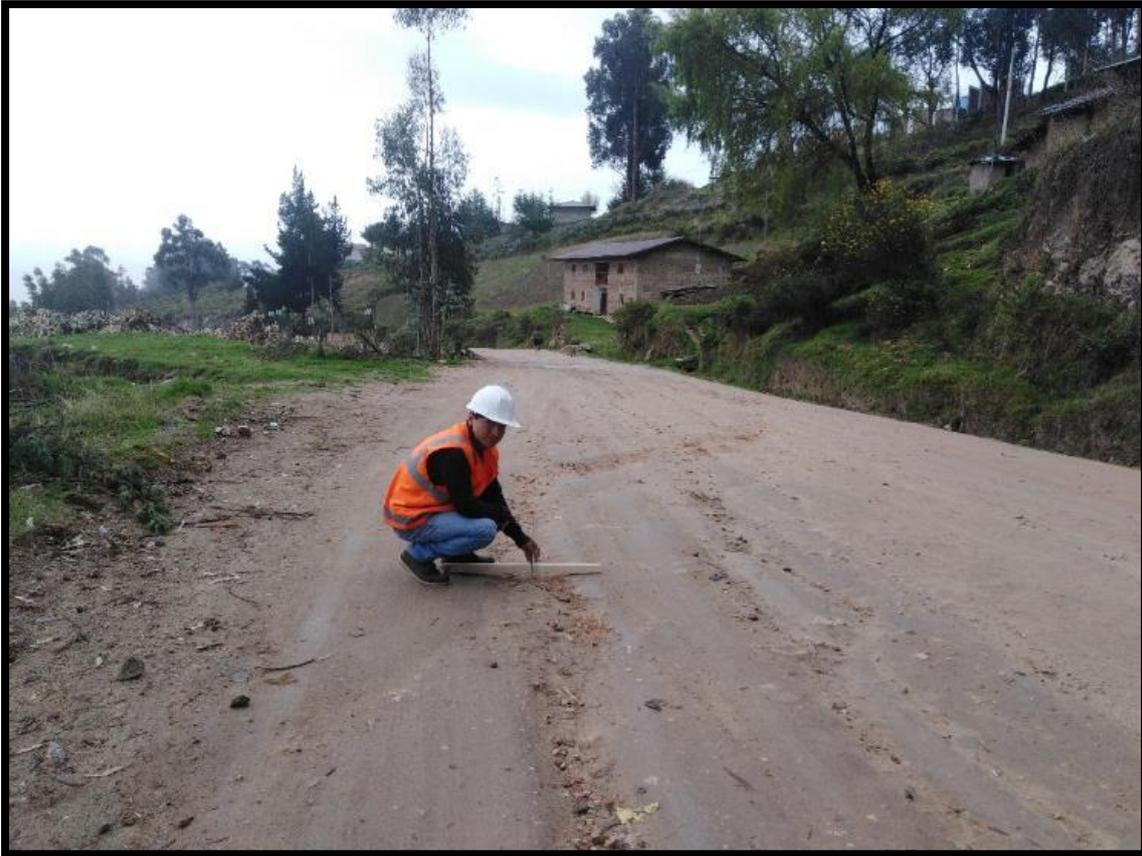
FOTOGRAFIA N°20

Tipo de falla deformación o hundimientos en el tramo 4+462 – 4+470.

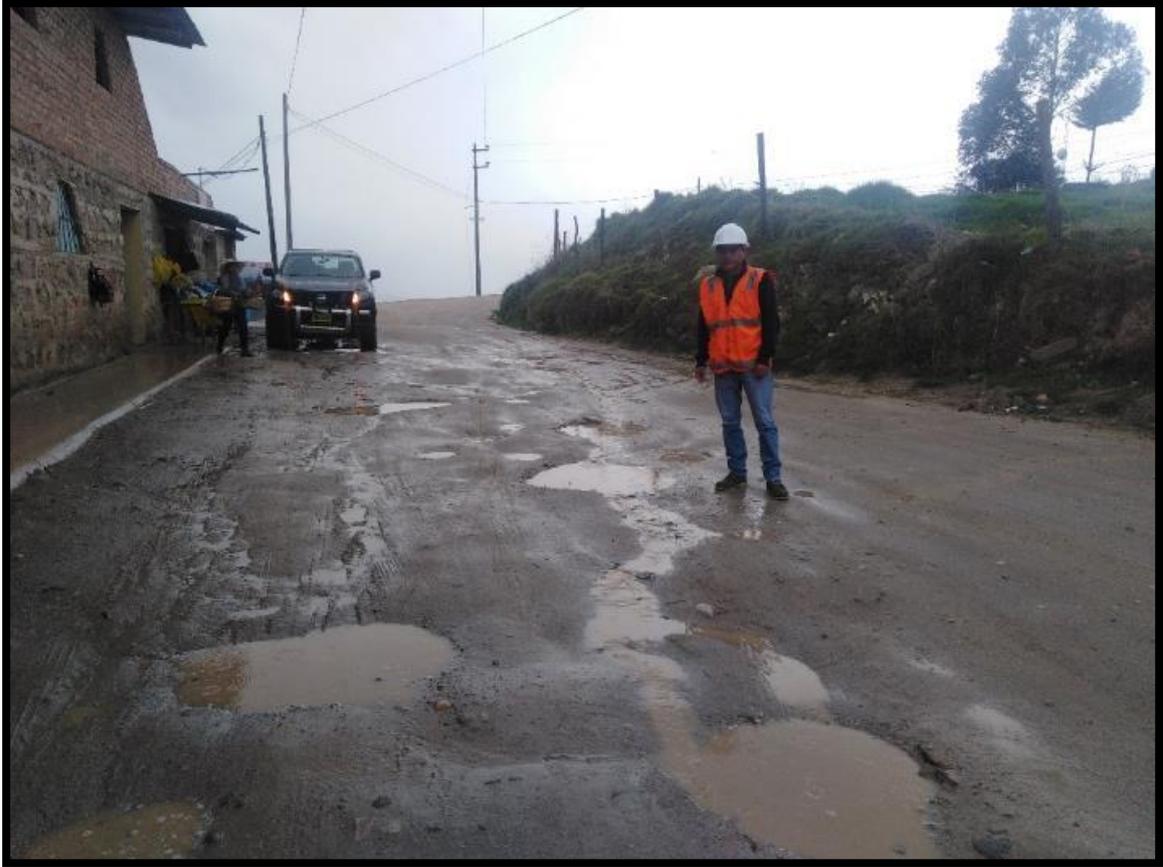
FOTOGRAFIA N°21

Tipo de falla Baches o huecos en el tramo 1+115 -1+136.

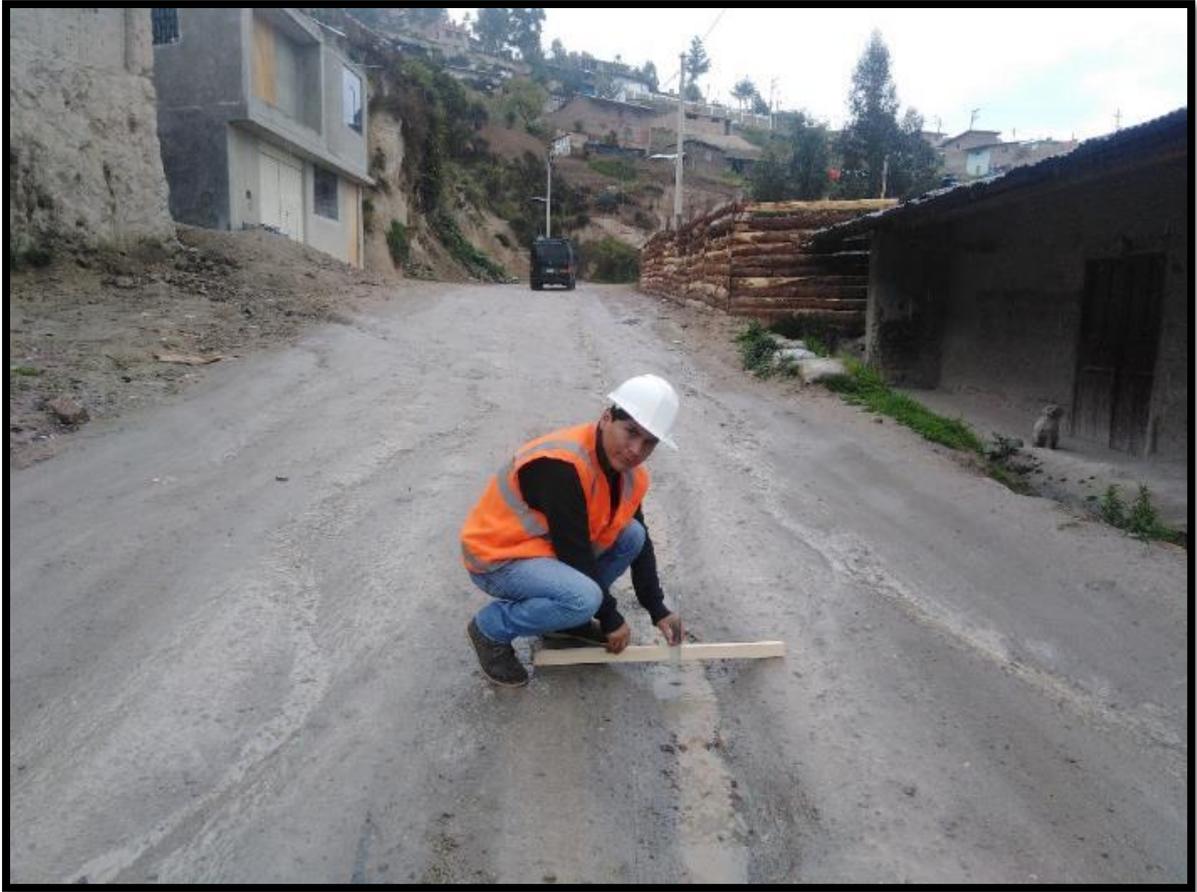
FOTOGRAFIA N°22

Tipo de falla deformación en el tramo 1+986 – 2+000.

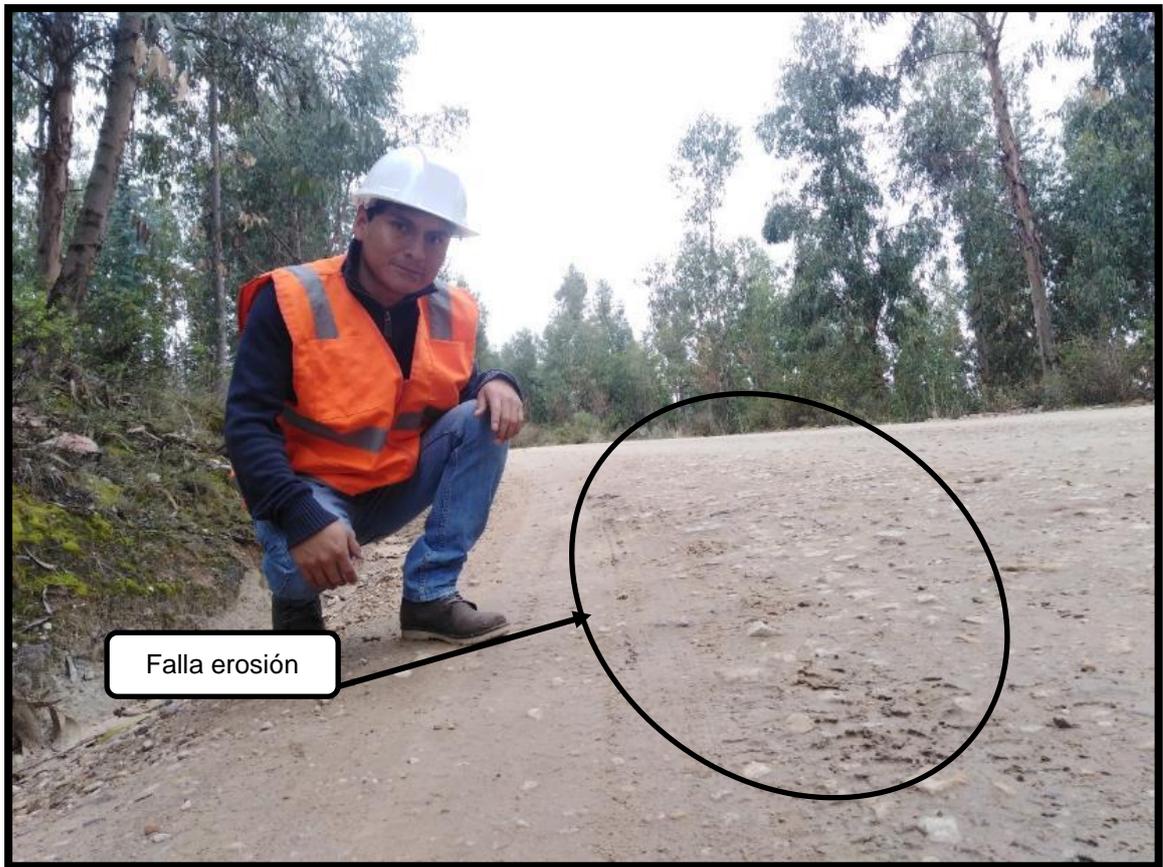
FOTOGRAFIA N°23

Tipo de falla erosión en el tramo 7+024 – 7+033.

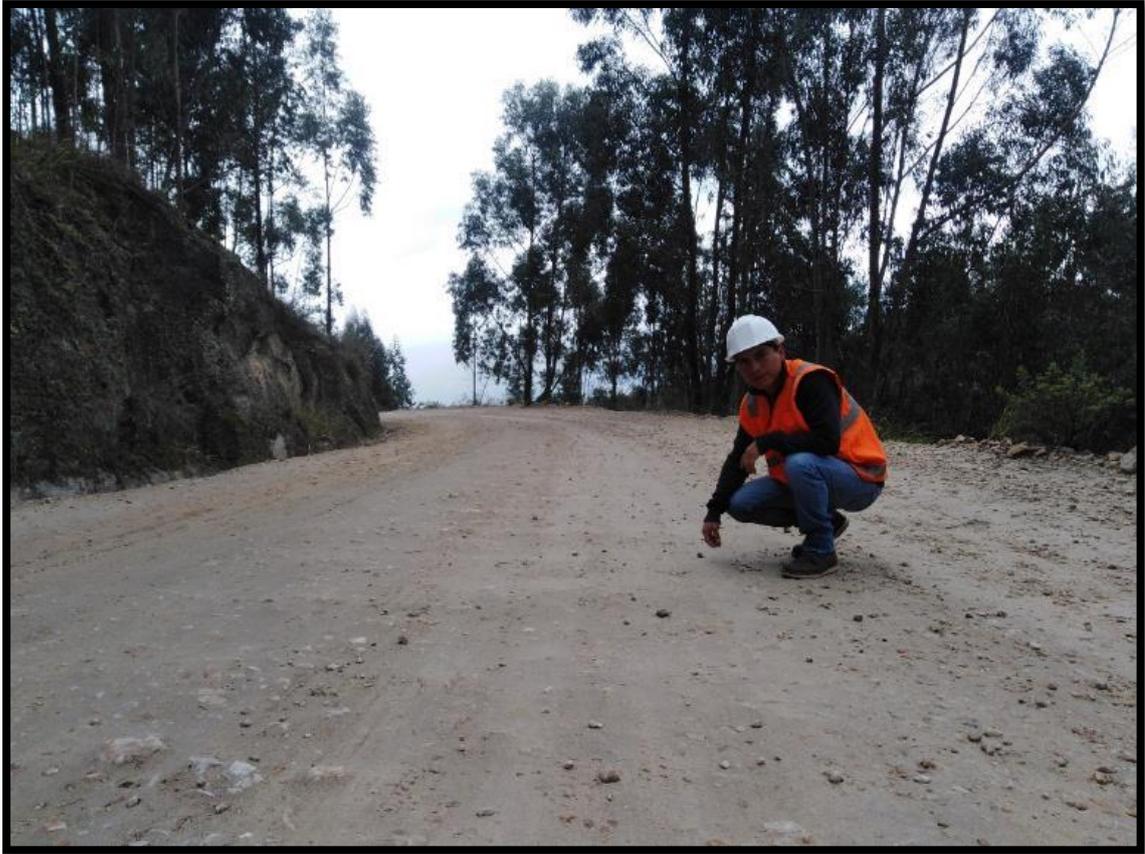
FOTOGRAFIA N°24

Tipo de falla encalaminado en el tramo 14+733- 14+740.

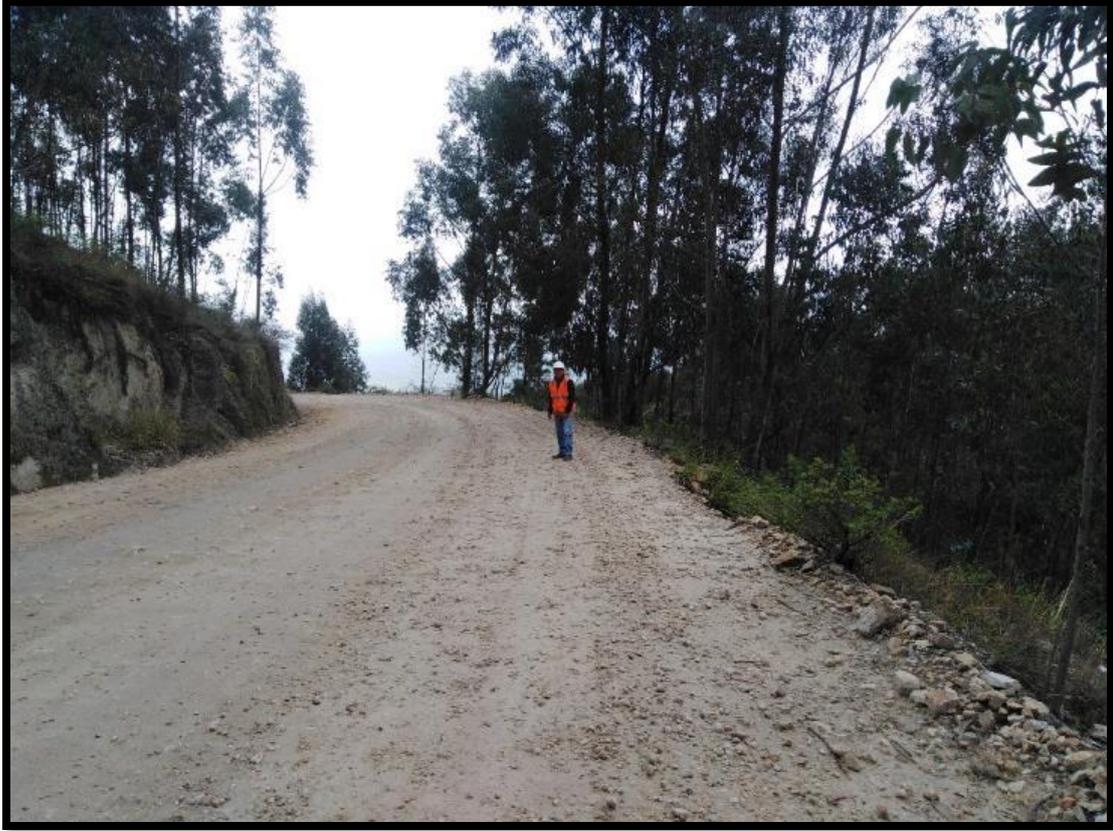
FOTOGRAFIA N°25

Tipo de falla erosión en el tramo 13+861 – 13+873.

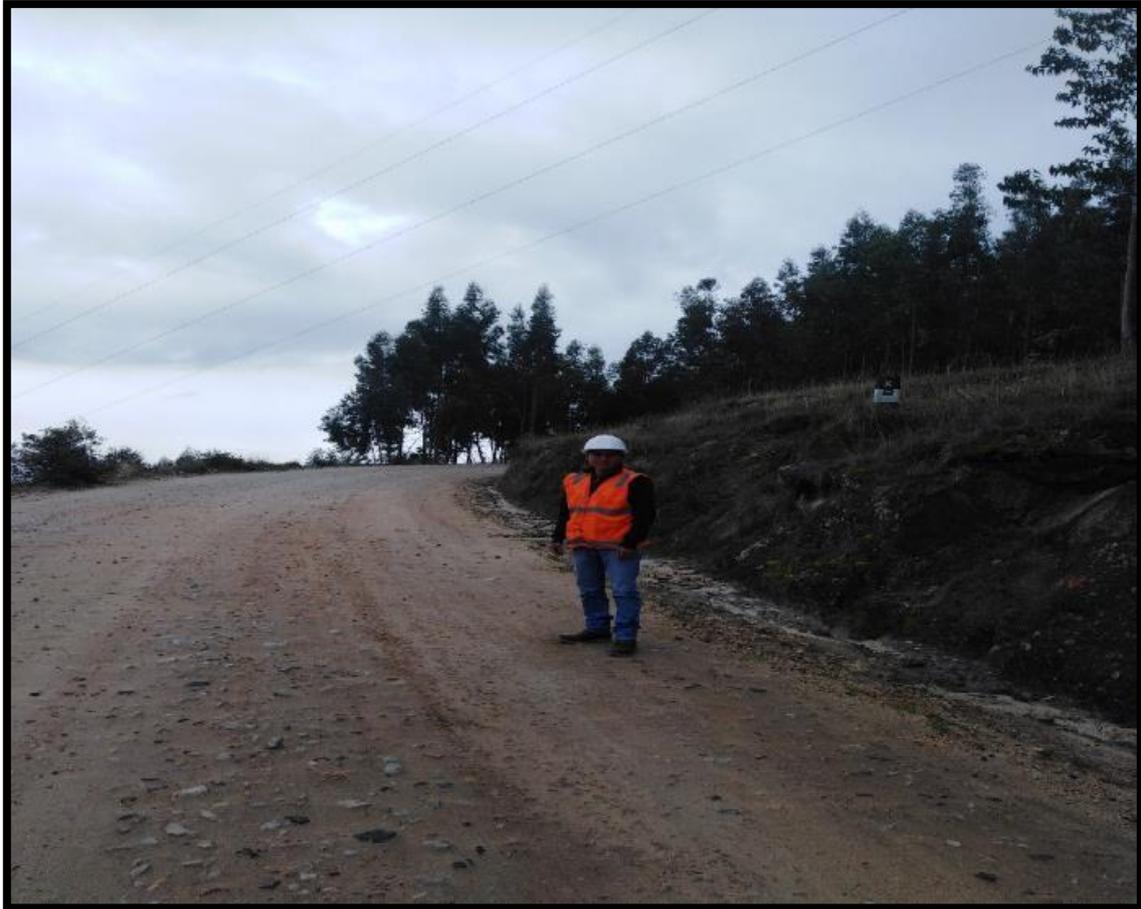
FOTOGRAFIA N°26

Tipo de falla erosión en el tramo 13+739 – 13+745.
