FACULTAD DE INGENIERÍA

Carrera de Ingeniería Civil

“EVALUACIÓN SUPERFICIAL DEL PAVIMENTO FLEXIBLE UTILIZANDO EL MÉTODO PCI CONTRASTADO CON LA GUÍA PMBOK EN LA AVENIDA INDEPENDENCIA, CAJAMARCA 2017”

Bach. Carlos Enrique Salazar Torres

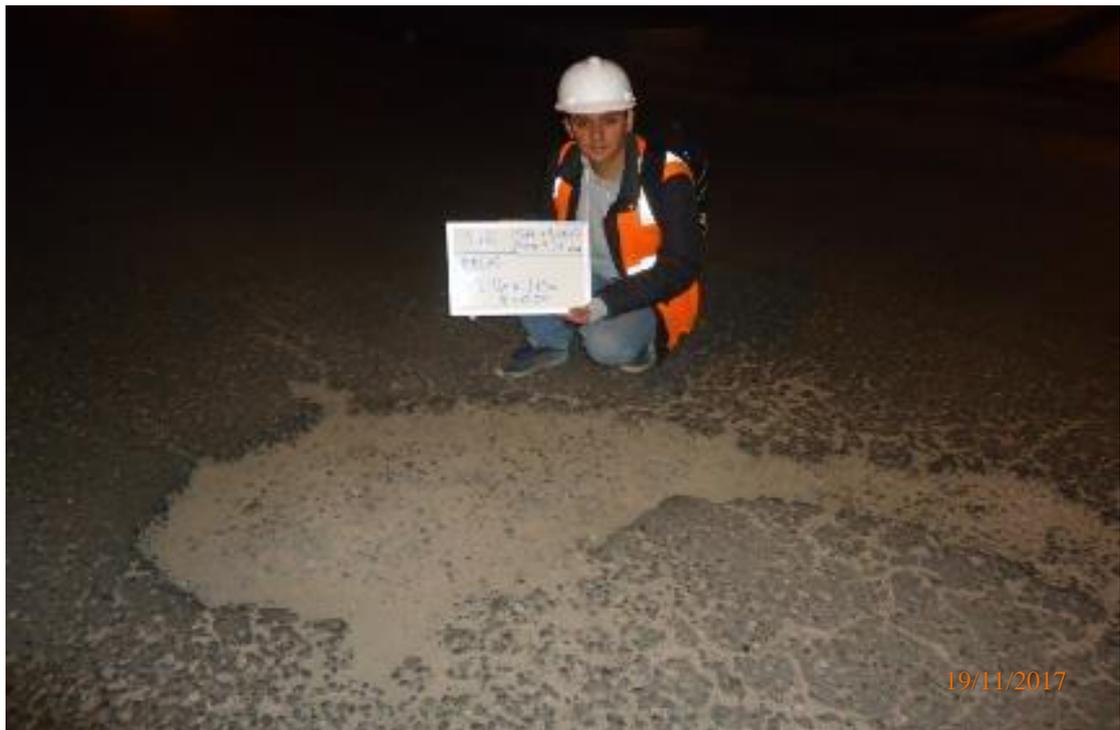
Fotografía 4. Bache de Severidad media.

En esta unidad de muestra los baches, que es la falla más perjudicial que se muestra, nos indican que la cavidad redondeada se forma al desprenderse la mezcla asfáltica. Esta falla para considerarla como tal, ha devenido de que al menos una de sus dimensiones tiene como mínimo 150 mm.

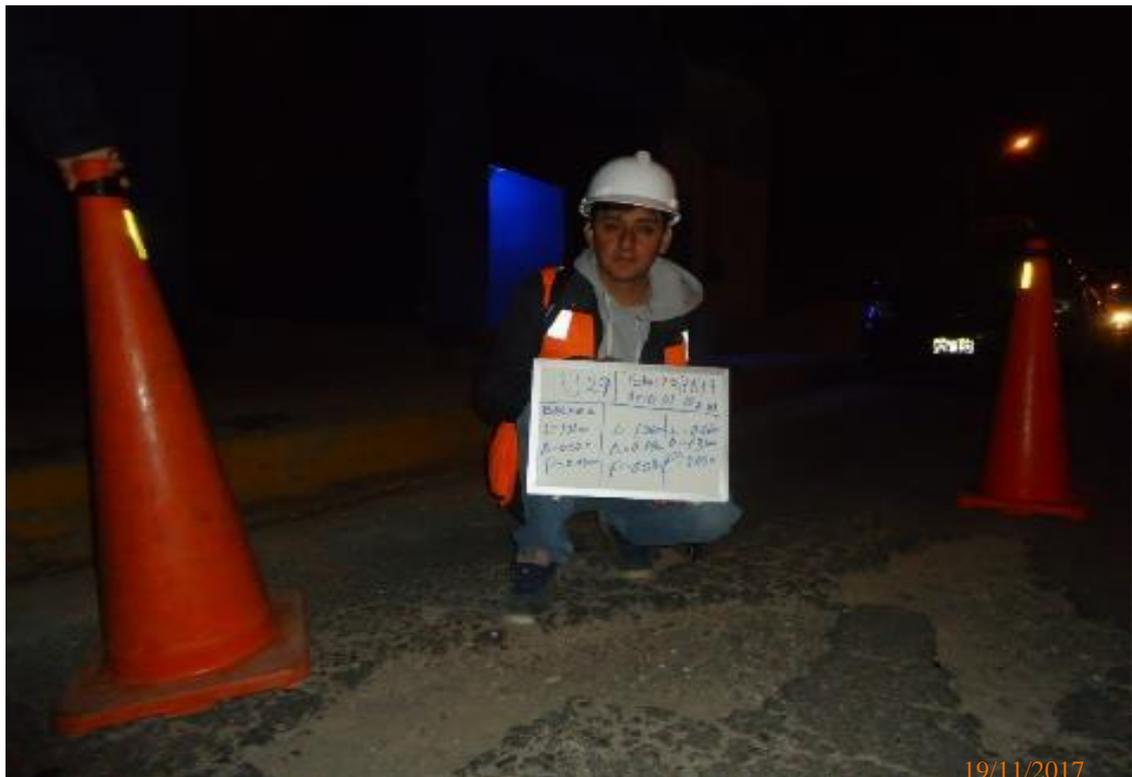
Fotografía 6. Baches.

En esta unidad de muestra, la falla más perjudicial baches, nos indica que el área de pavimento afectada debido a un drenaje inadecuado y defectos en la construcción genera inseguridad e incomodidad. En tal sentido, un bache se considera un defecto con pequeños hoyos (depresiones) en la superficie del pavimento de diámetro menor a 750 mm. De acuerdo a la fotografía 6, presenta bordes agudos y lados verticales cerca de la zona superior de la falla.

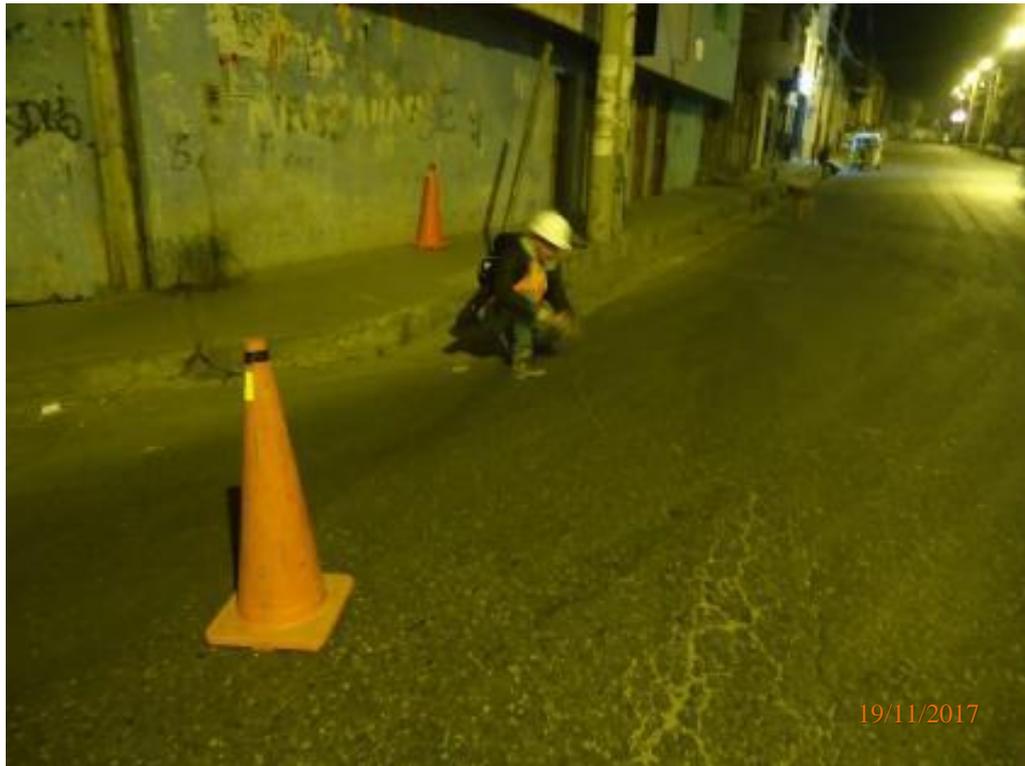
Fotografía 10. Falla longitudinal de severidad media.

La falla más perjudicial fisuras longitudinales nos indica que la localización de tales fisuras dentro del carril, puede ser un buen indicativo de la causa que las generó, ya que aquellas que se encuentran en zonas sujetas a carga pueden estar relacionadas con problemas de fatiga de toda la estructura o de alguna de sus partes.

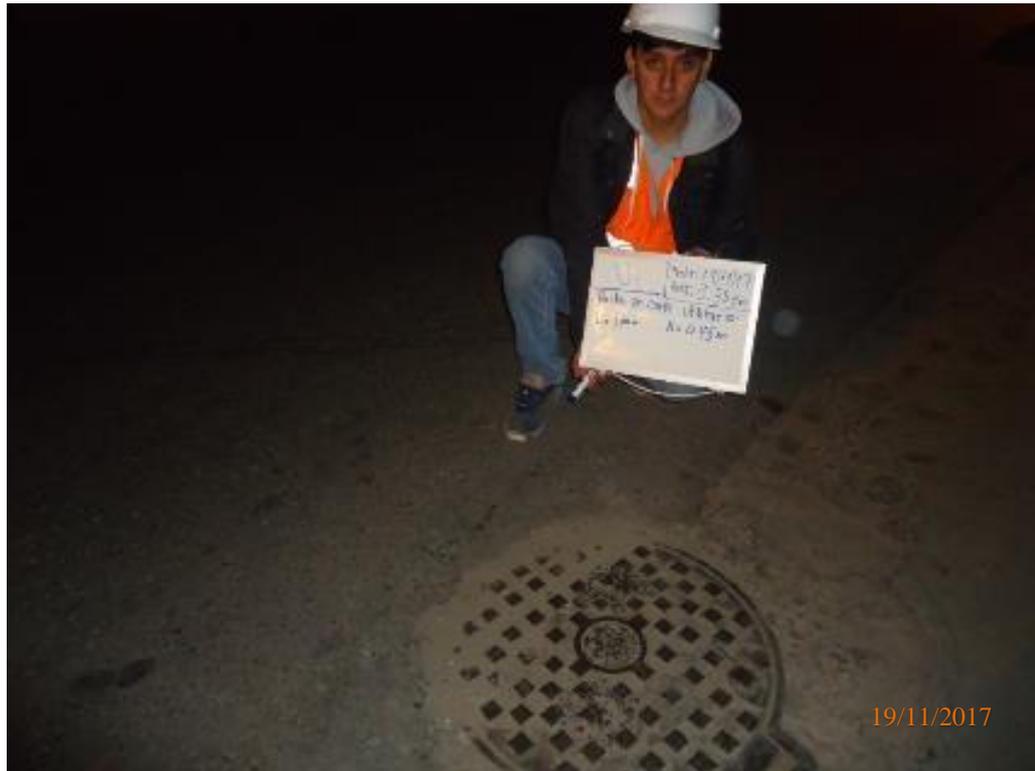
Fotografía 12. Parches de corte utilitario.

La falla más perjudicial parches de corte utilitario nos indica que corresponden a áreas donde el pavimento original fue removido y reemplazado por un material similar o diferente, ya sea para reparar la estructura (a nivel d pavimento asfáltico o hasta los granulares) o para permitir la instalación o reparación de alguna red de servicios como el agua).

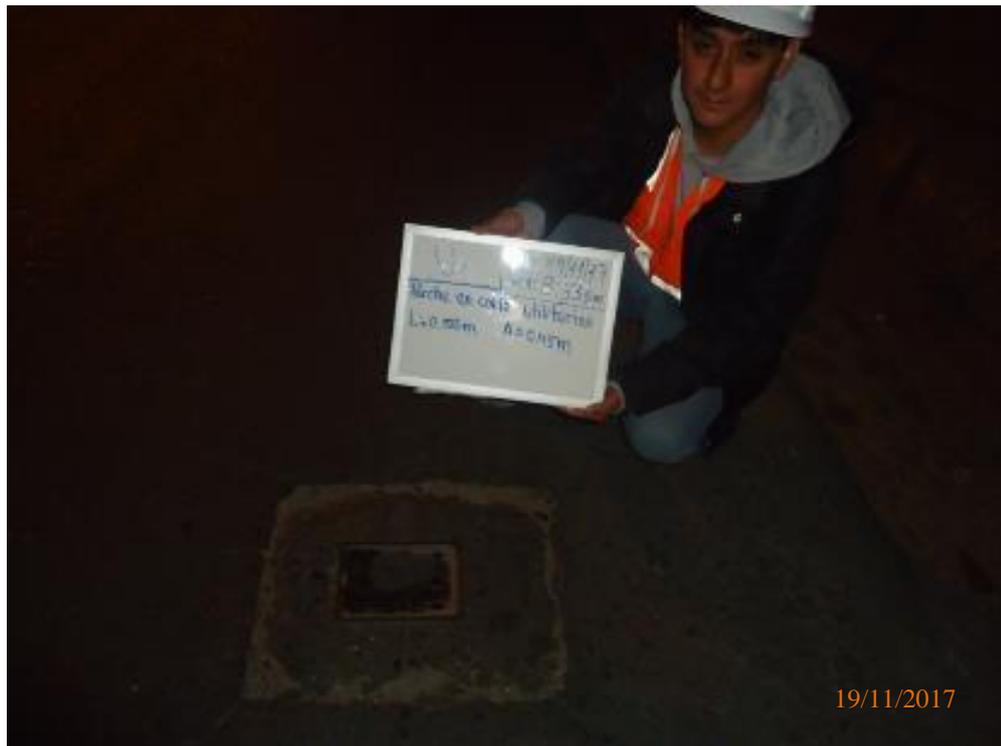
Fotografía 14. Parches de corte utilitario

La falla más perjudicial parches de corte utilitario, indica que es un área donde el pavimento original fue removido por encontrarse en mal estado y reemplazado por un material nuevo con el fin de reparar el pavimento existente.

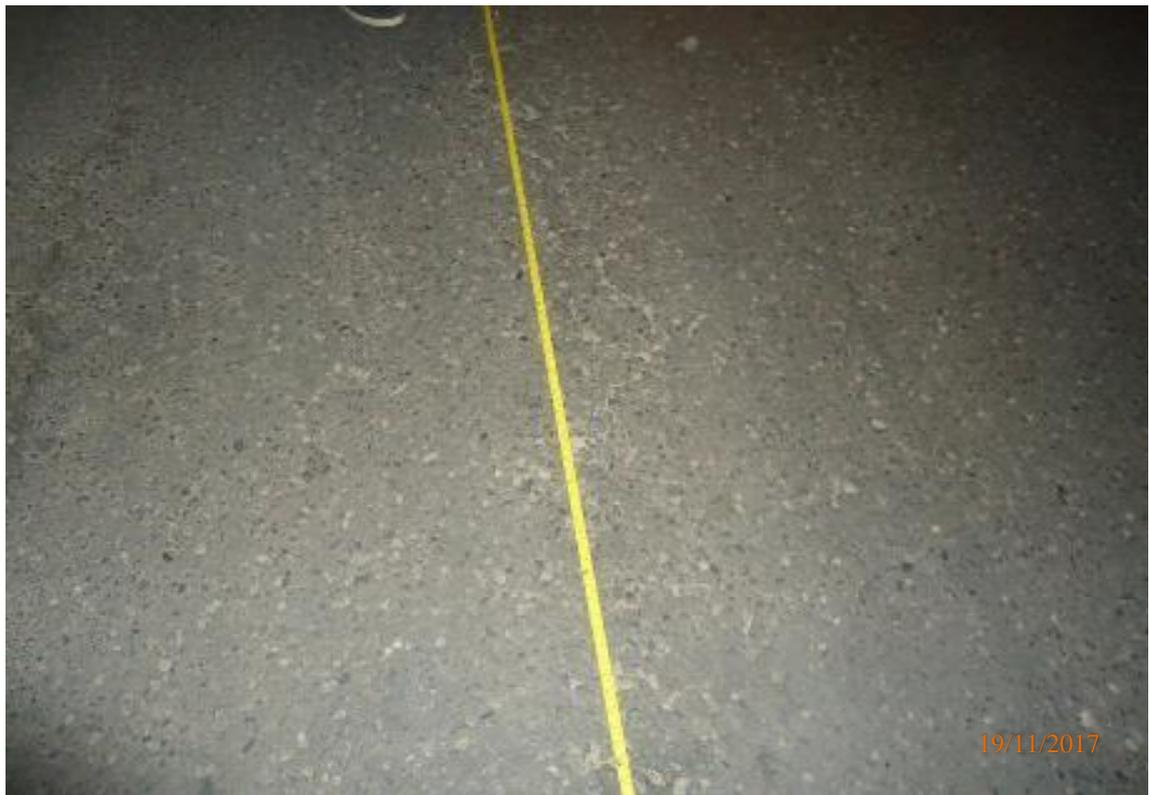
Fotografía 16. Falla longitudinal.

La falla más perjudicial denominada falla longitudinal nos indica de acuerdo a la figura 8, que las fisuras longitudinales son grietas paralelas al eje de la vía o la línea direccional en la que fue construida. Las grietas transversales, en cambio, son perpendiculares al eje del pavimento o a la dirección de la construcción.

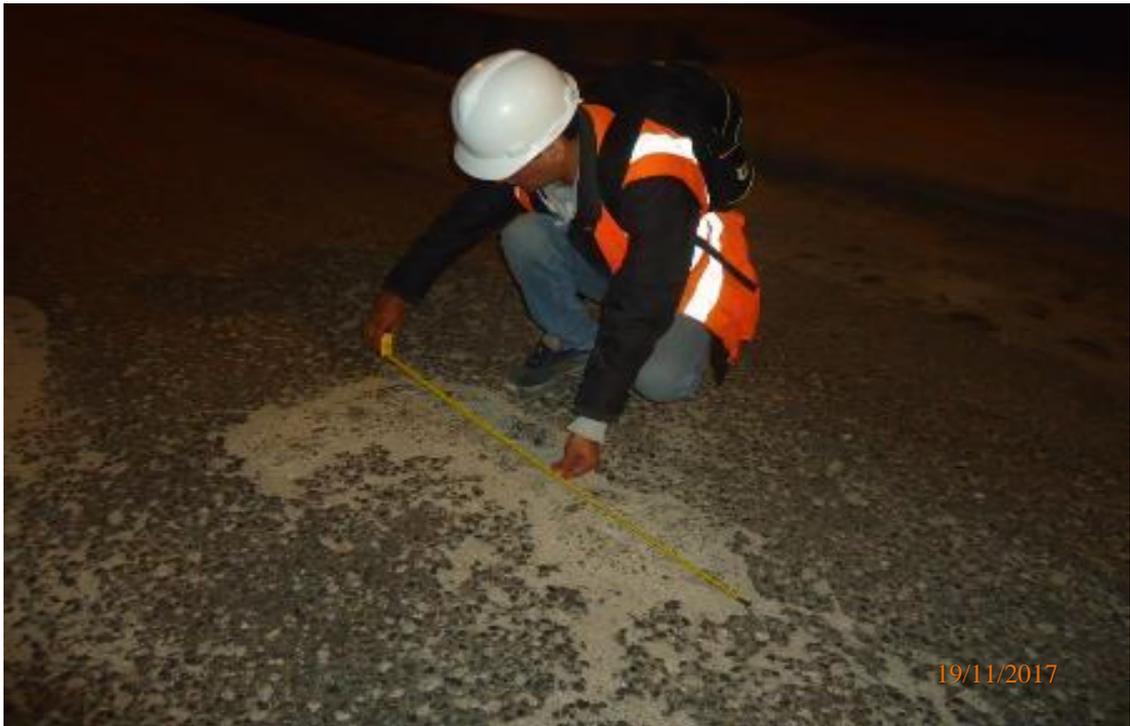
Fotografía 18. Peladura por intemperismo

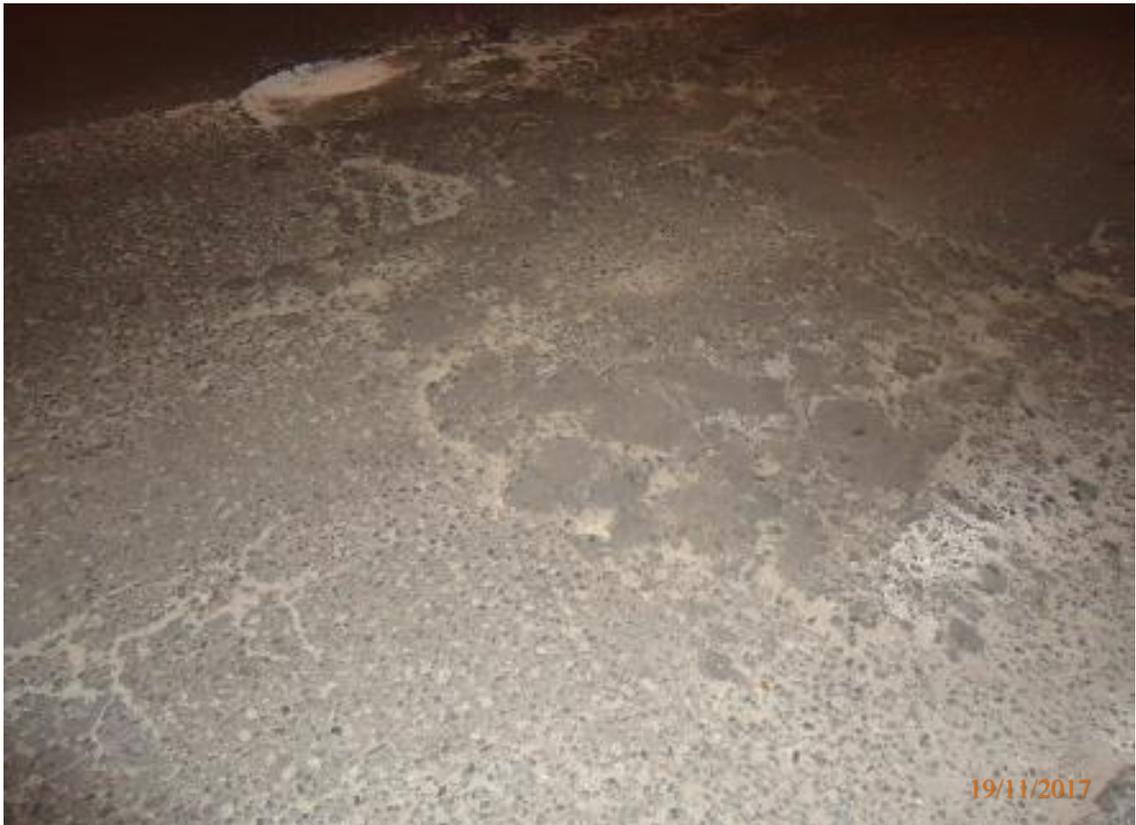
Fotografía 20. Abultamiento y hundimiento

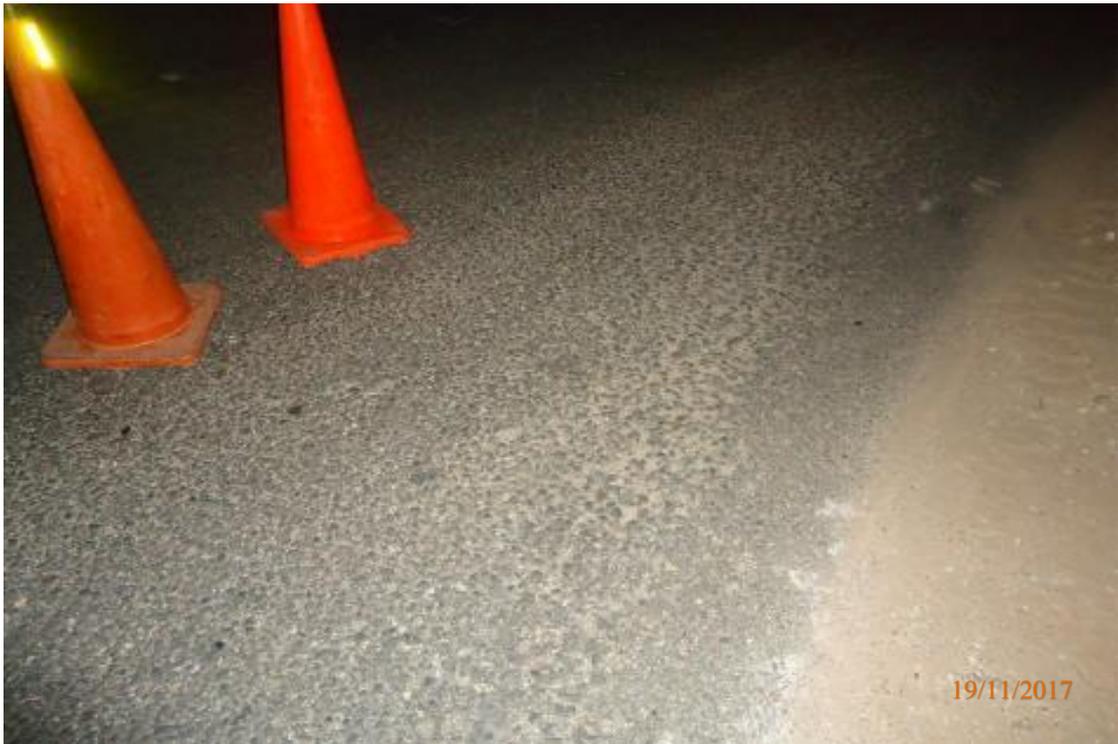
Fotografía 22. Peladura por intemperismo

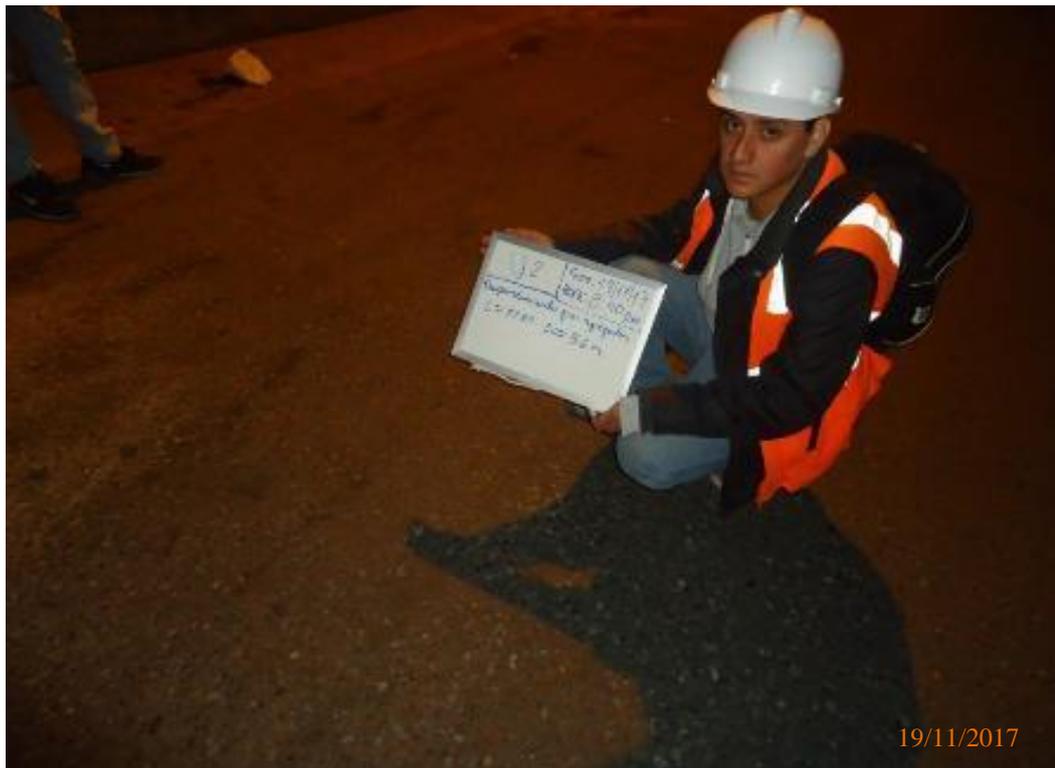
Fotografía 24. Desprendimiento de agregados

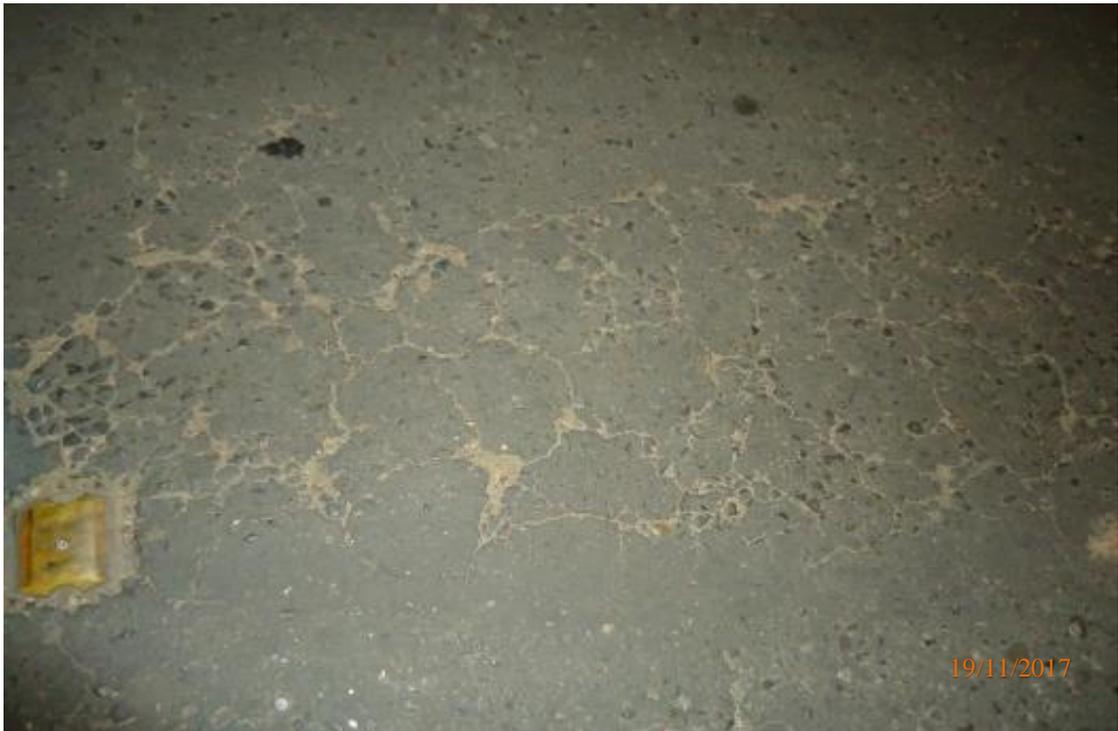
Fotografía 26. Piel de cocodrilo

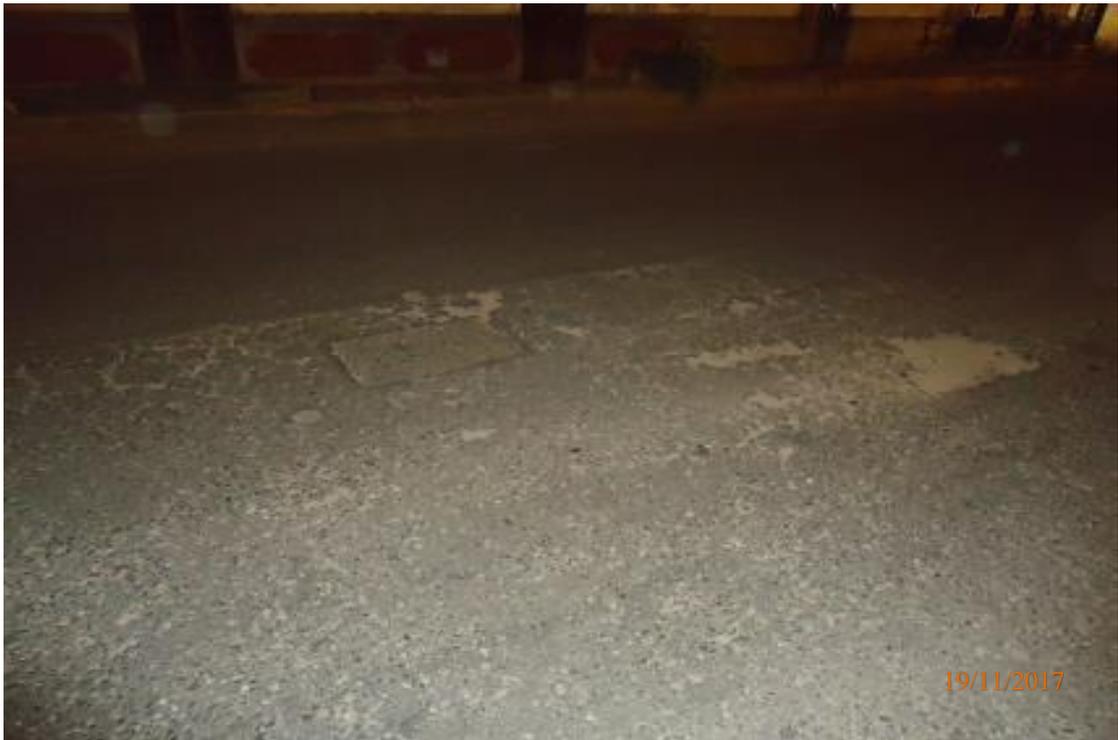
Fotografía 28. Piel de cocodrilo, parches y huecos

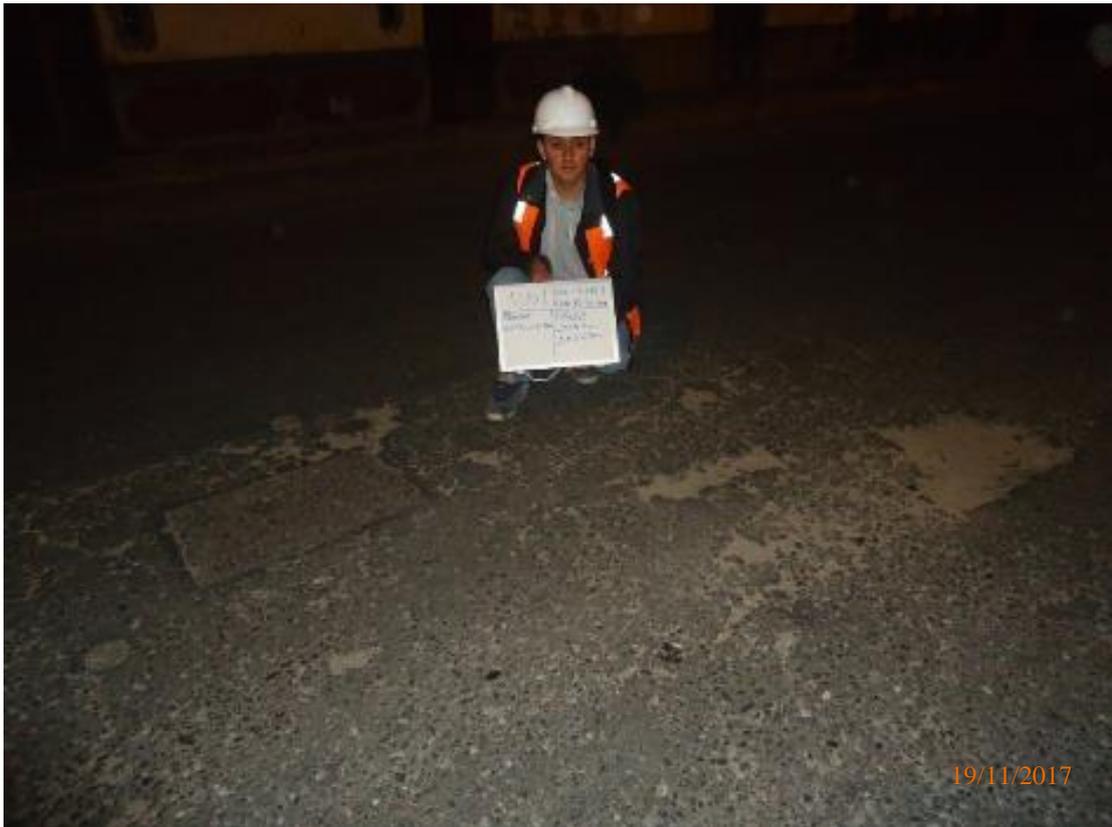
Fotografía 30. Piel de cocodrilo, parches y huecos

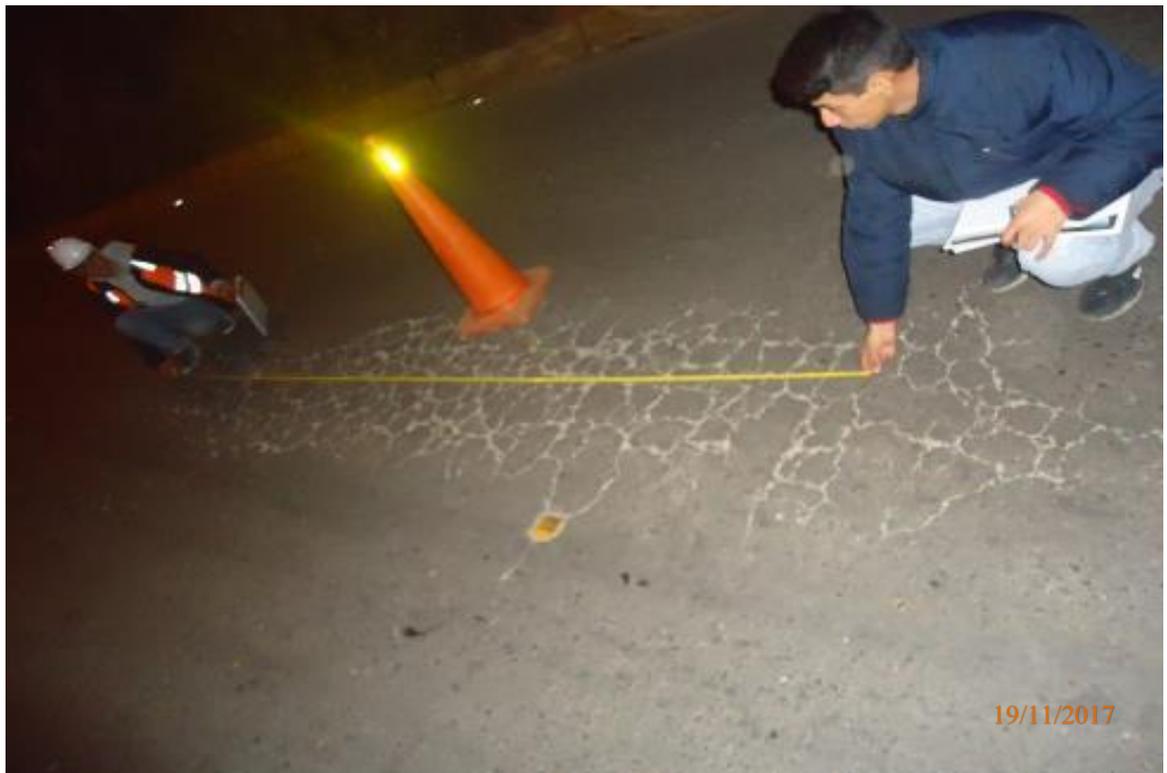
Fotografía 32. Piel de cocodrilo

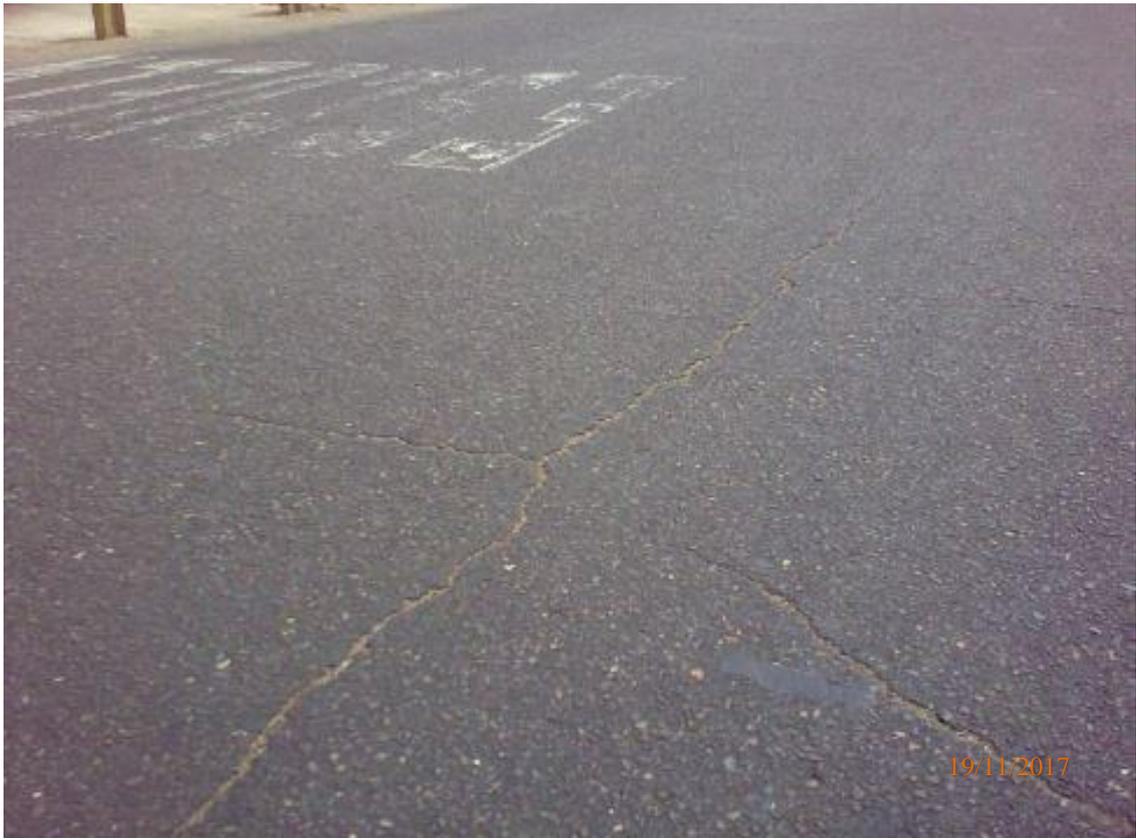
Fotografía 34. Fisura longitudinal y transversal

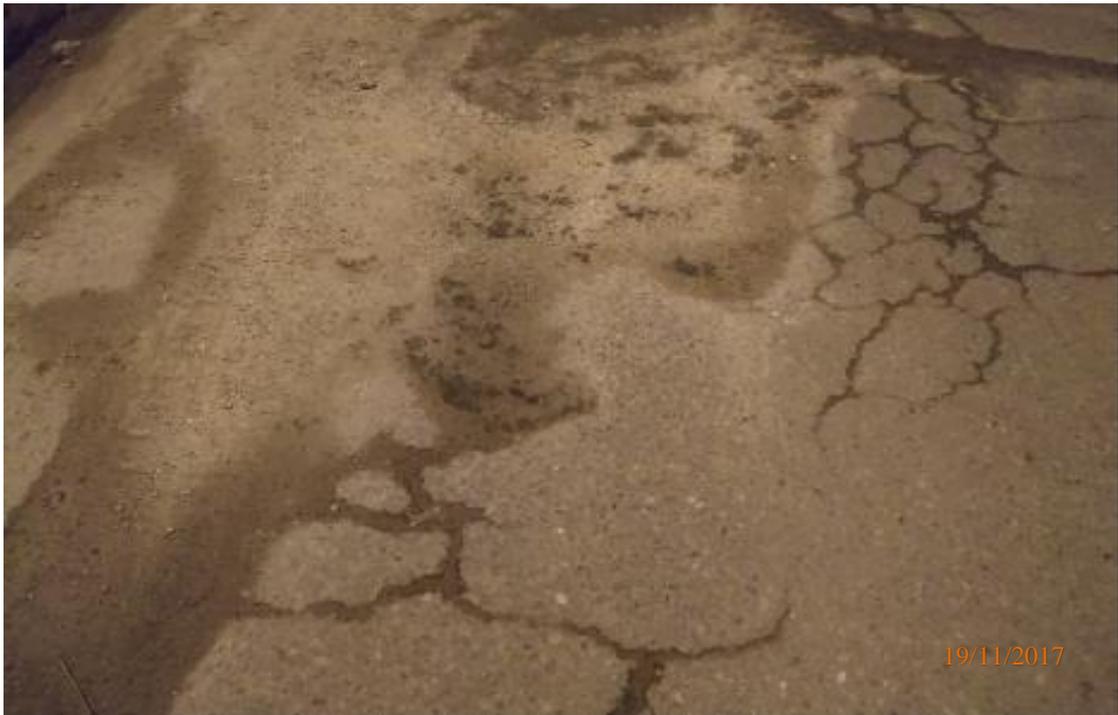
Fotografía 36. Desprendimiento de agregados y piel de cocodrilo

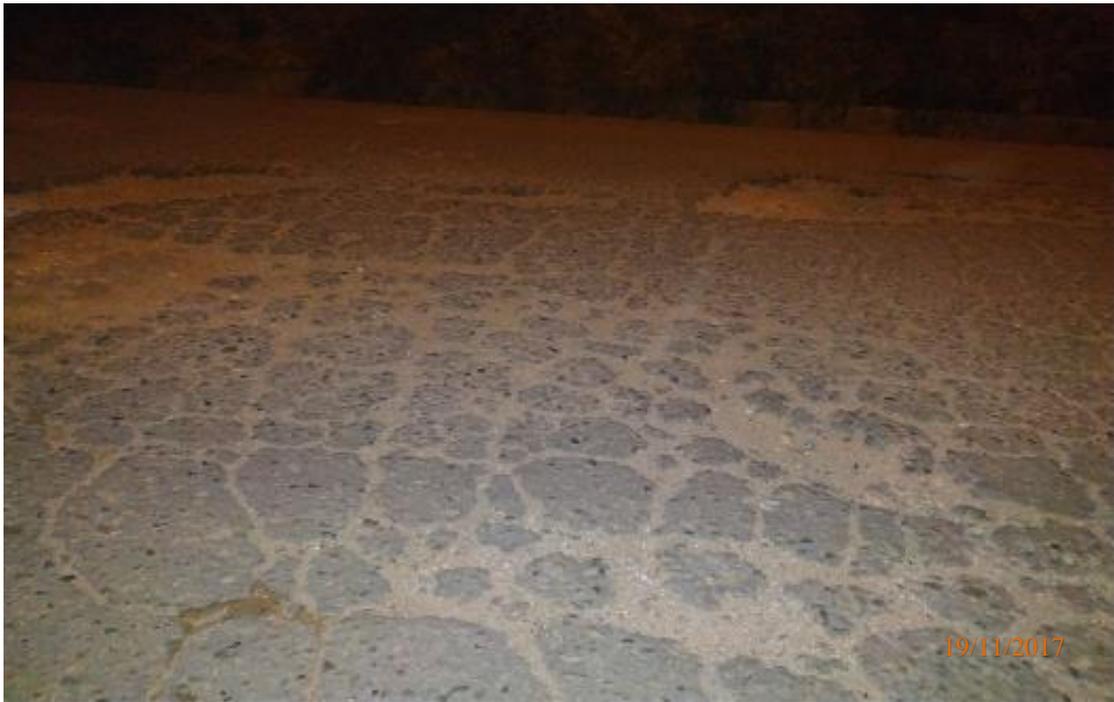
Fotografía 38. Piel de cocodrilo y baches

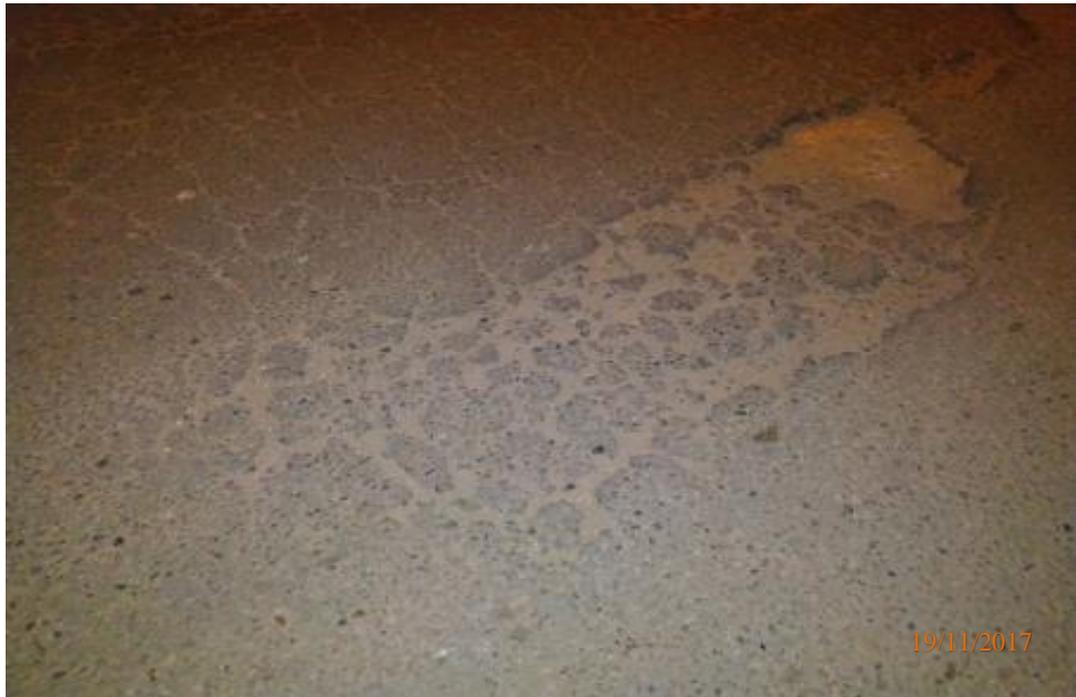
Fotografía 40. Piel de cocodrilo y baches.

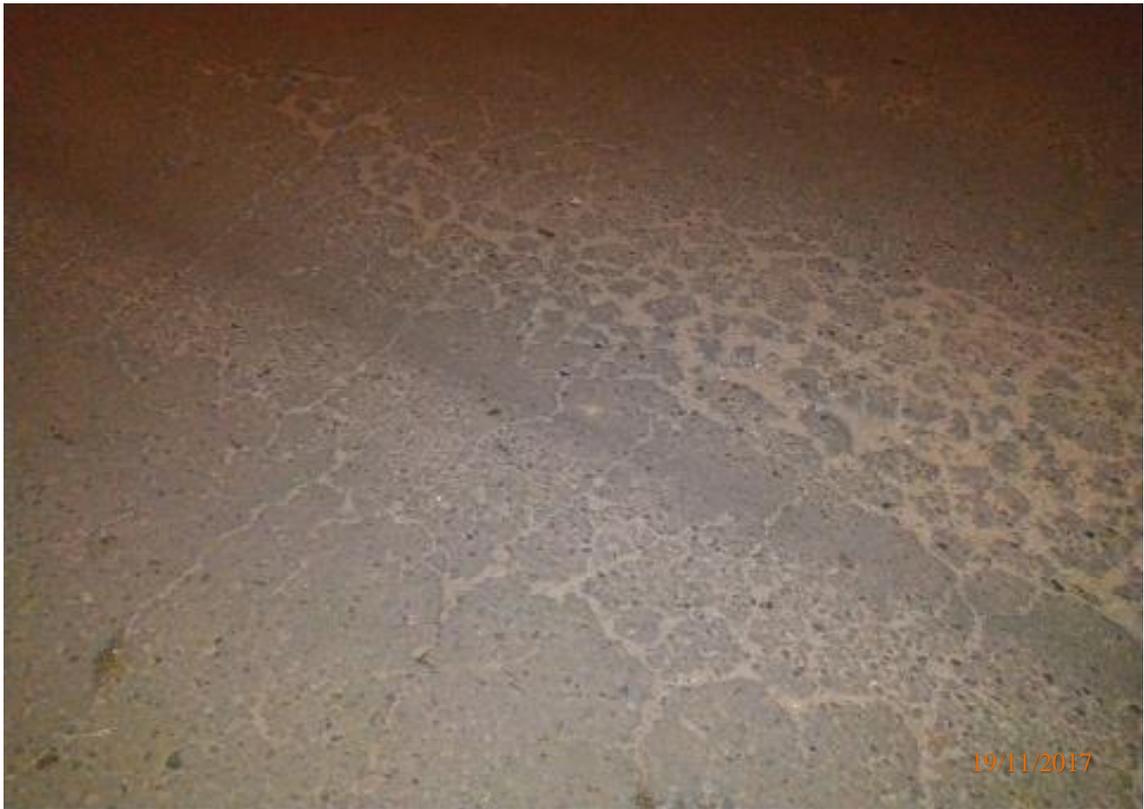
Fotografía 42. Piel de cocodrilo y fisuras longitudinales y transversales.

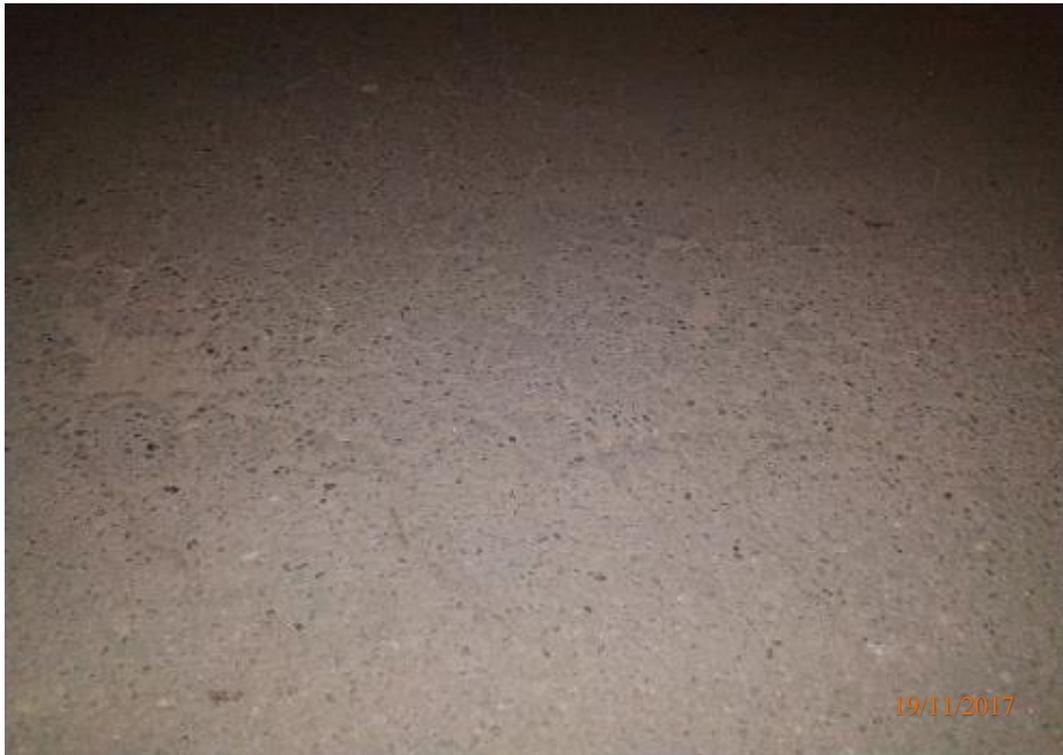
Fotografía 44. Fisura longitudinal y transversal

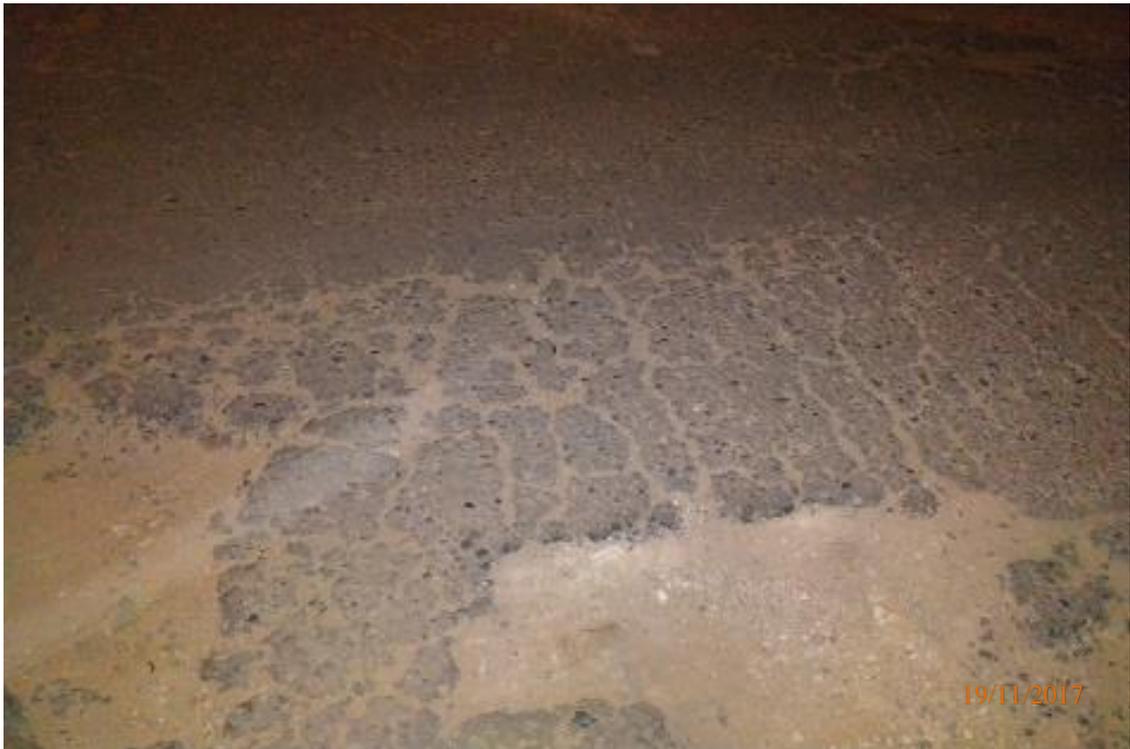
Fotografía 46. Baches y piel de cocodrilo

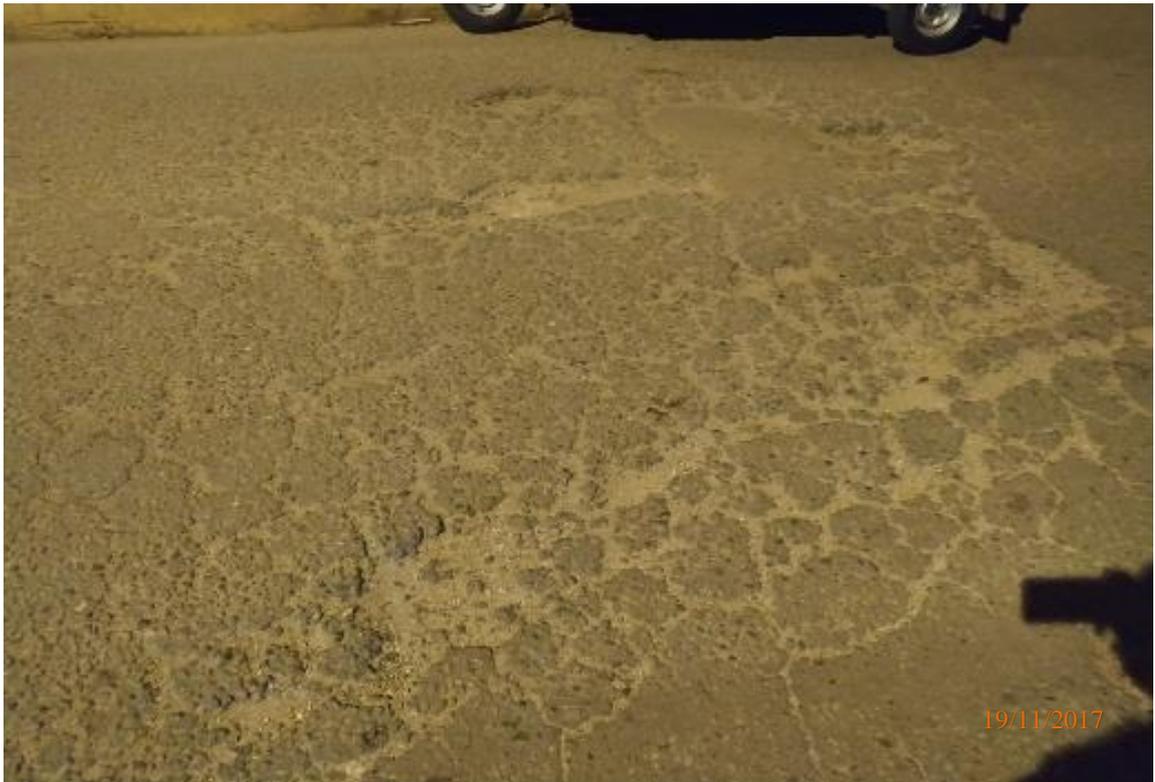
Fotografía 48. Baches con piel de cocodrilo

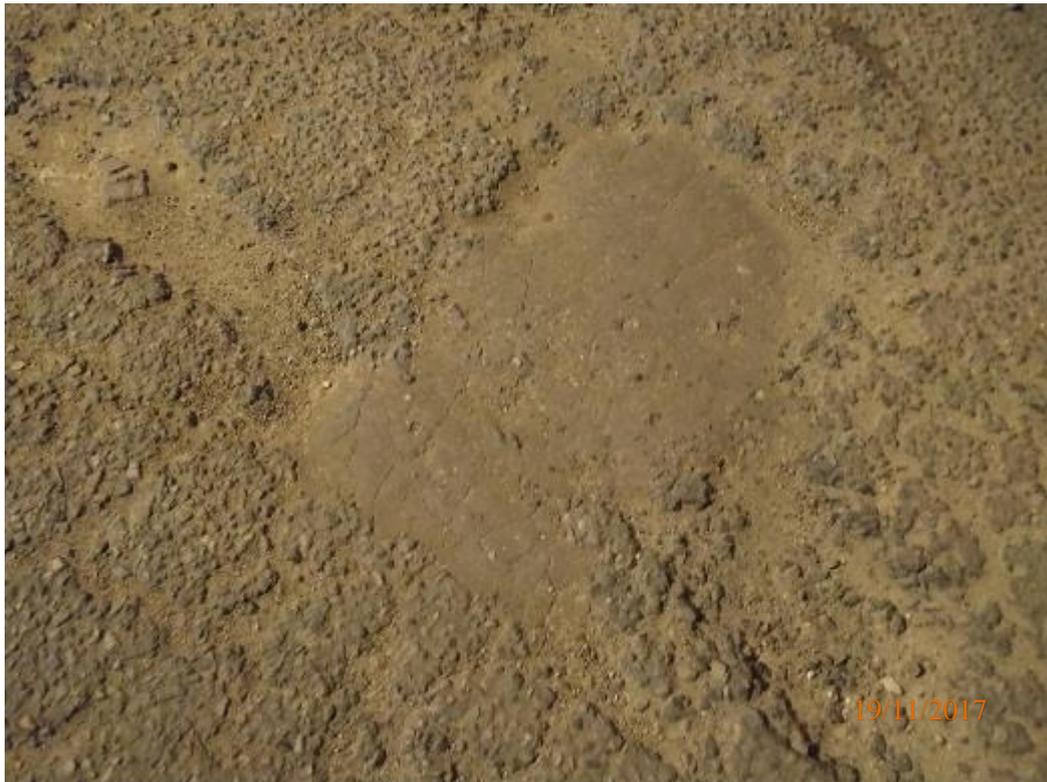
Fotografía 50. Peladura por intemperismo

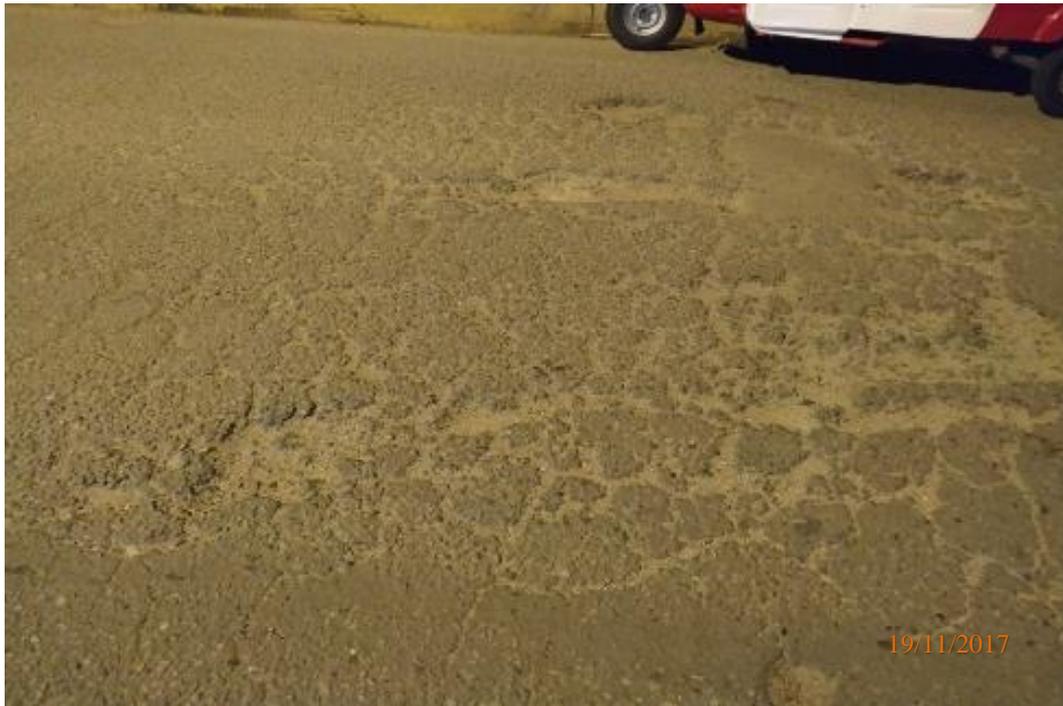
Fotografía 52. Piel de cocodrilo con baches

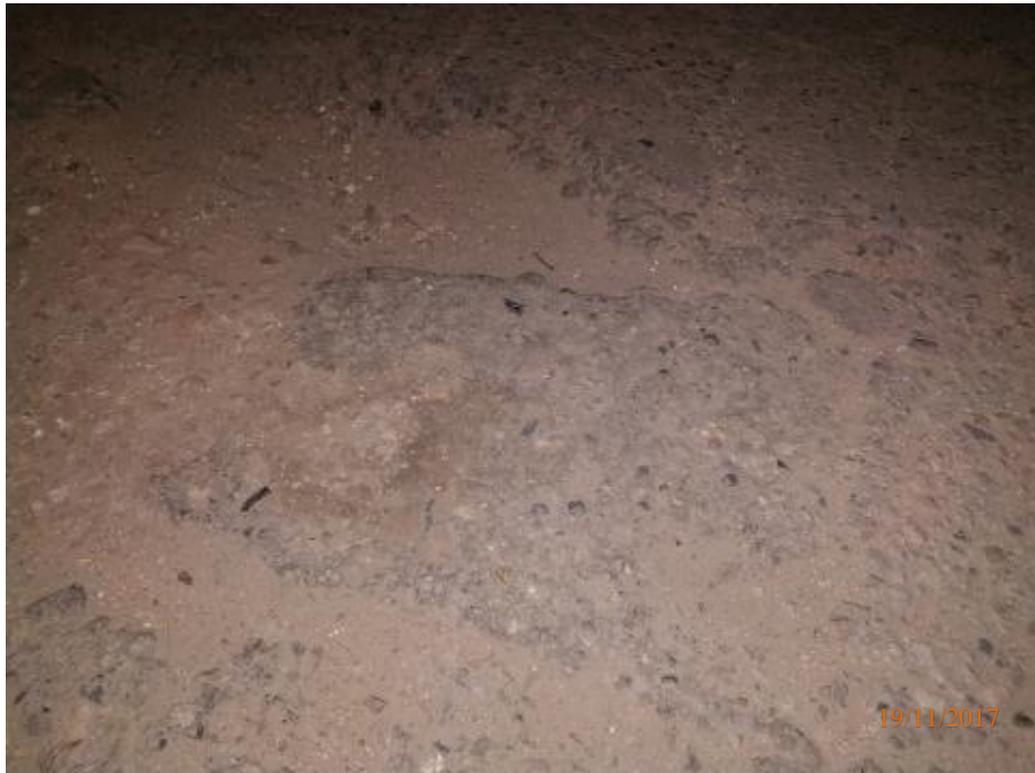
Fotografía 54. Peladura por intemperismo

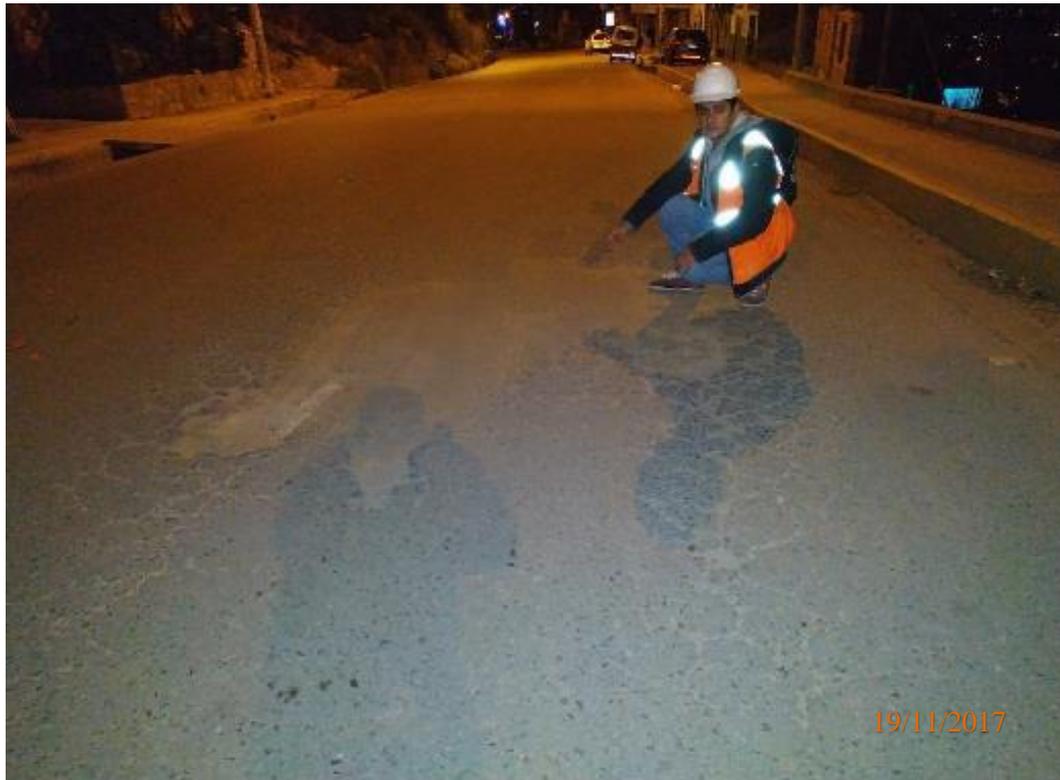
Fotografía 56. Peladura con baches y piel de cocodrilo
